MEMORIA DESCRIPTIVA

"SERVICIO DE ACONDICIONAMIENTO DE LOSAS DE CONCRETO Y COBERTURA DE MALLA RASCHEL, EN PATIOS, DE LA IE 103-LUIS ARMANDO CABELLO HURTADO - DISTRITO DE LIMA - LIMA - LIMA - COD. LOCAL 288129"

UNIDAD GERENCIAL DE MANTENIMIENTO

MARZO - 2025

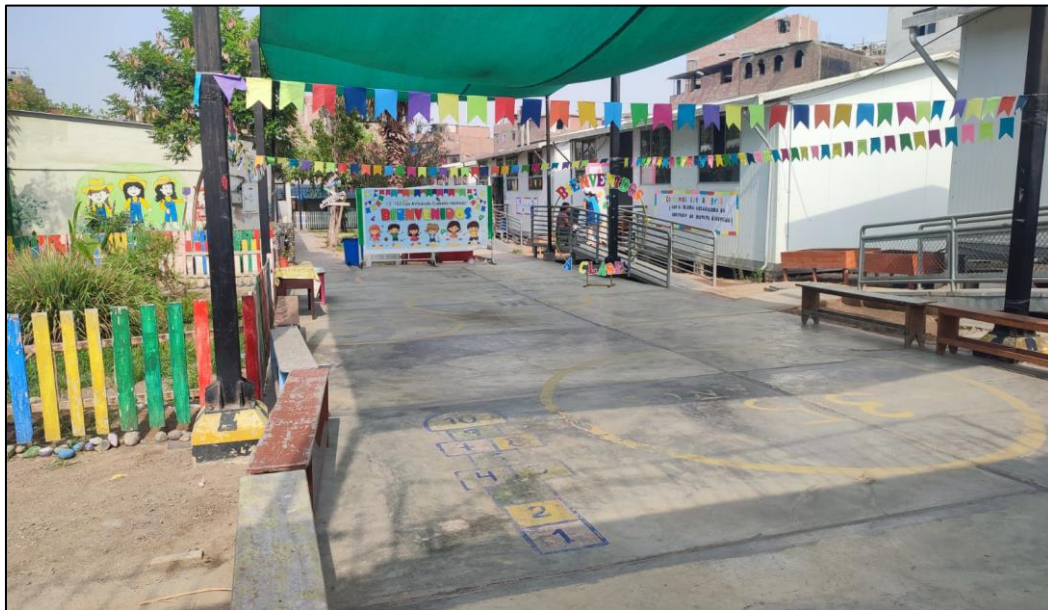
CARACTERÍSTICAS DE COBERTURA ACTUAL – PATIO 01	
Postes	Postes metálicos Ø4 (4) y Ø2 (4)"
Estado de Conservación	En regular a mal estado conservación, postes obstruyen la circulación, malla en regular estado.
Usos	Cobertura de Patio
Área de Patio	119.57 m ² .

Figura 11. Se aprecia el área de patio 01, donde se propone el acondicionamiento o instalación de estructura de malla raschel.

La presente intervención consta del suministro e instalación de 10 postes metálicos de 4"X4", e=4mm., h= 3.50 m., los cuales están instalados sobre una zapata de 0.80X0.80X0.50 m., F'c= 210 kg/cm² y un pedestal de 0.30X0.30X0.70 m. En la parte superior del pedestal se coloca una plancha base metálica 0.10X0.10 e=19mm, en el cual irá soldado el tubo metálico, con soldadura tipo cordón en todo el perímetro del tubo.

Actualmente se encuentra instalada una estructura metálica (4 tubos de Ø4") con una malla en mal estado de conservación, los cuales deberán ser retirados por cuenta del contratista, además de la demolición de los dados de concreto existentes. Finalmente, mayor detalle se encuentra en las características técnicas del presente expediente de acondicionamiento.

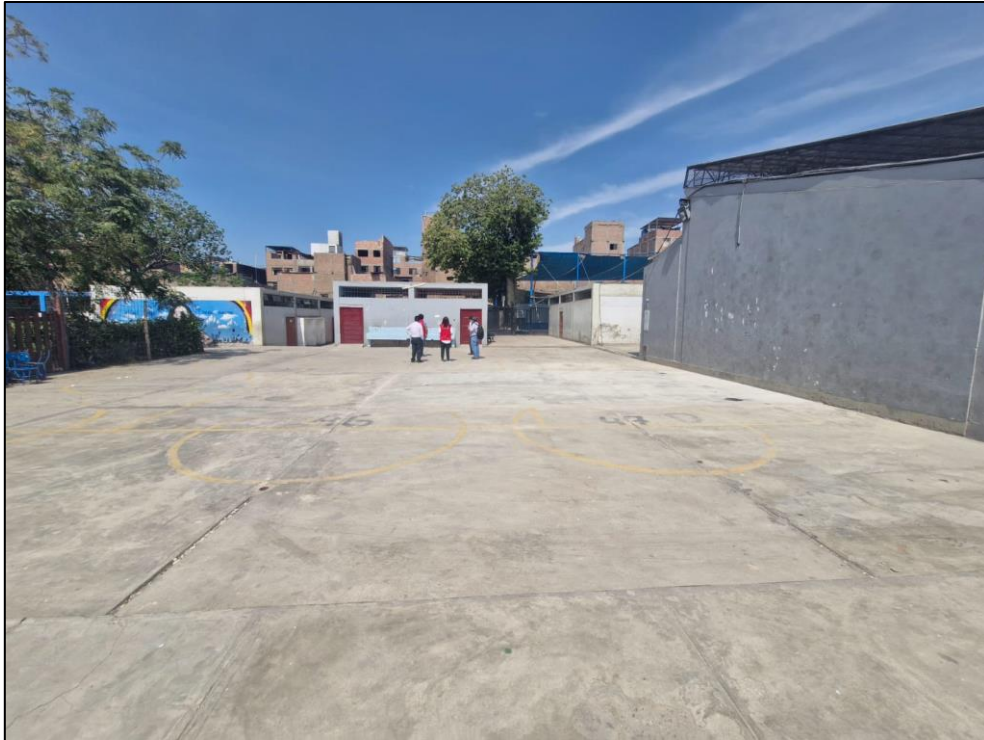
CARACTERÍSTICAS DEL ESTADO ACTUAL – PATIO 02	
Estado de Conservación	En mal estado de conservación, presentan paños de la losa con agujeros y daños.
Usos	Demolición de patio en mal estado existente – Reposición de losa de concreto y acondicionamiento de malla raschel.
Área de Patio	327.09 m2 (losa) y 343.60 m2 de cobertura de malla raschel.

Figura 12. Se aprecia el área de patio 02, donde se propone el acondicionamiento de losa de concreto e instalación de estructura de malla raschel.

La intervención del patio 02 de la losa de concreto, consiste en la demolición y reposición de 16 paños que se encuentra en mal estado de conservación ($A=327.09m^2$).

La presente intervención consta del suministro e instalación de 10 postes metálicos de 6"X6", e=6 mm., h= 6.00 m., los cuales estan instalados sobre una zapata de 1.25X1.25X0.50 m., F'c= 210 kg/cm² y un pedestal de 0.40X0.40X0.70 m. En la parte superior del pedestal se coloca una plancha base metálica 0.30X0.30 e= ¾", en el cual ira soldado el tubo metálico, con soldadura tipo cordón en todo el perímetro del tubo. Adicionalmente se colocarán 06 cartelas (o atiezadores) para rigidizar el tubo metálico. Indicar que la estructura metálica incluye pintado con base de zincromato y acabado pintura esmalte color gris claro incluye pernos, planchas base, accesorios, remoción de tierra, relleno manual c/material propio, acero corrugado, encofrado y desencofrado de elementos de concreto y tarrajeo semipulido con impermeabilizante de caras expuestas, reposición de la losa de concreto cortada para la construcción de las zapatas.

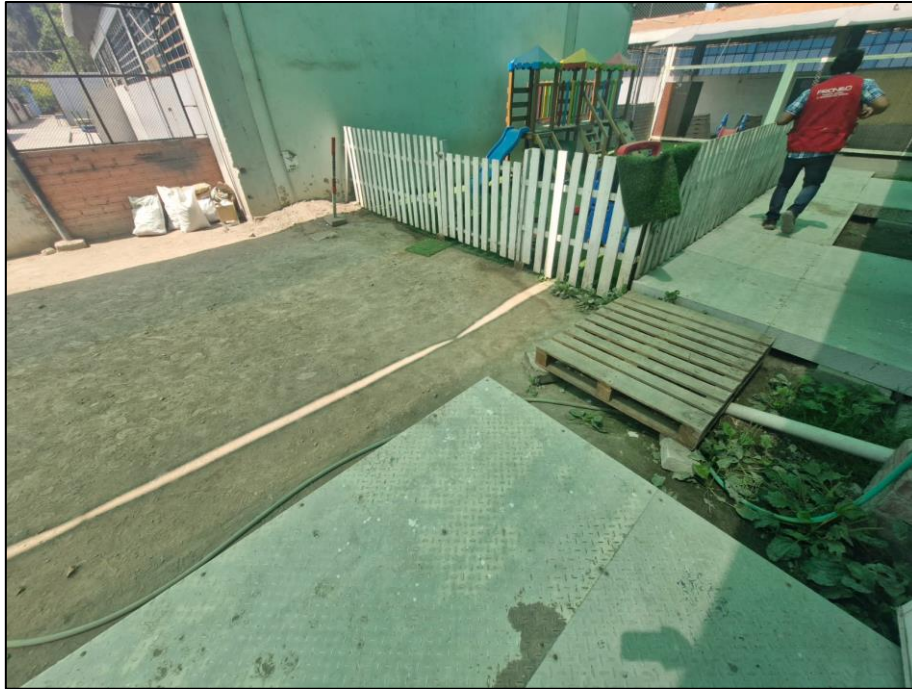
CARACTERÍSTICAS DEL ESTADO ACTUAL – PATIO 03 INICIAL	
Estado de Conservación	En regular estado de conservación, no cuenta con losa de concreto, los módulos se encuentran en plataformas metálicas y el patio es de terreno natural apisonado.
Usos	Espacio con terreno natural apisonado para patio inicial.
Área de Patio	166.47 m ²

Figura 13. Se aprecia el área de patio 03 – de inicial, donde se propone el acondicionamiento de losa de concreto.

La intervención del patio 03 de la losa de concreto, consiste en el acondicionamiento de 08 paños de losa de concreto, en el espacio de patio inicial, ya que éste se encuentra a nivel de terreno natural apisonado. ($A=166.47m^2$).
