"SERVICIO DE MANTENIMIENTO EN LA INSTITUCIÓN EDUCATIVA N° 6088 ROSA DE SANTA MARIA , COD LOCAL 300739 , UBICADA EN EL DISTRITO DE CIENEGUILLA , PROVINCIA Y DEPARTAMENTO DE LIMA."

**I.E.I. N° 6088 ROSA DE SANTA MARIA
CODIGO DE LOCAL 300739**

**ARQUITECTURA
PLANTA Y ELEVACIONES DEL MODULO DE AULAS**

A - 04

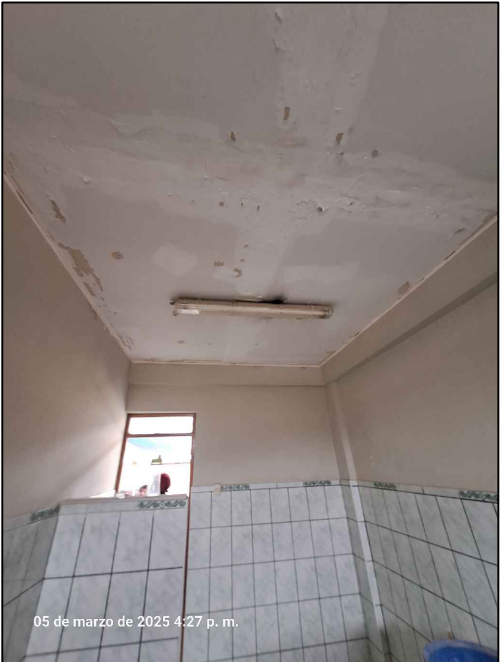
| 05 | Pintura en Muros y Cielorraso en Mal Estado |

04 Suministro, Lijado e Imprimante en el Cielorraso de la Pintura de los Baños.

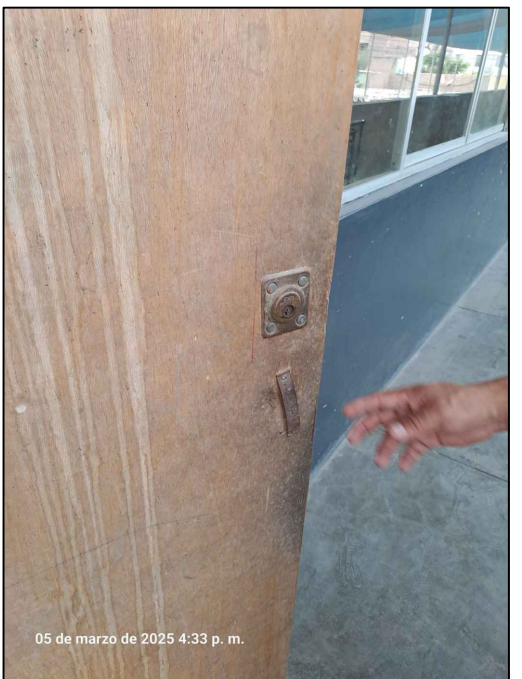
| 03 | Cerrojos de las Puertas de los baños en Mal Estado |

01 Suministro e Instalación de Cerrojos de las Puertas de los baños.

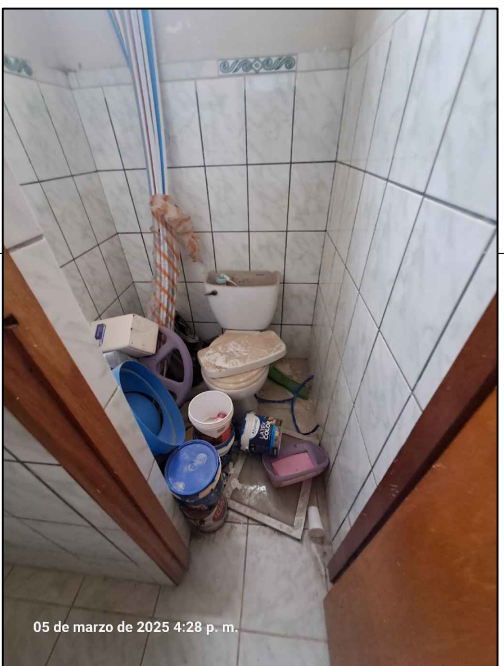
| 09 | Los Inodoros y Accesorios en Mal Estado |

01 Desmontaje, Suministro e Instalación de Inodoros y Accesorios
