# Informe de Evaluación de Riesgos de Propiedad

Planta de Tratamiento de Agua  
Potable y Bocatoma Huachipa

**Servicio de Agua Potable y  
Alcantarillado de Lima –  
SEDAPAL S.A.**

2 de octubre del 2022

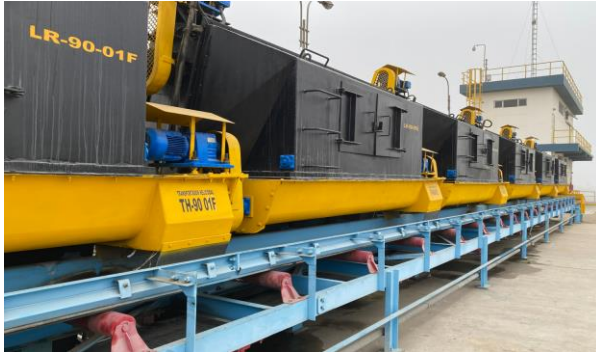
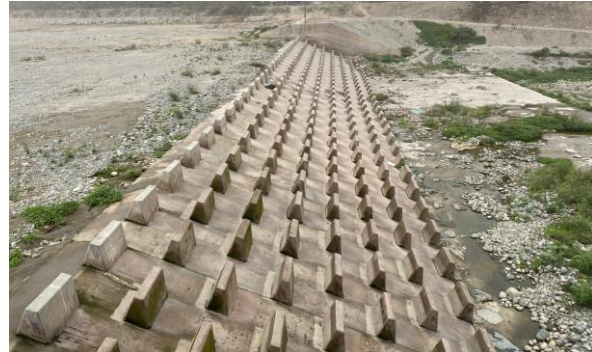
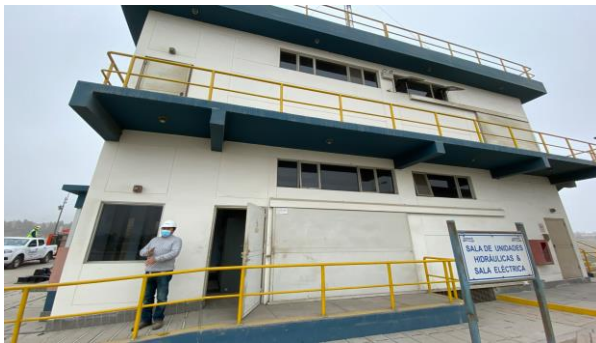
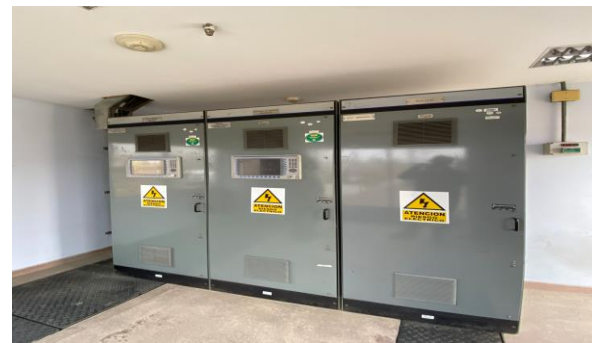
Se informó que estos daños fueron reparados temporalmente previo a la temporada de lluvias 2015 – 2016; actualmente, la poza de disipación de energía lleva mantenimientos programados periódicos que consisten en la restauración de la poza consumida por el impacto del agua, a causa de un defecto en el diseño inicial, el cual data de las obras ejecutadas por el CONSORCIO.

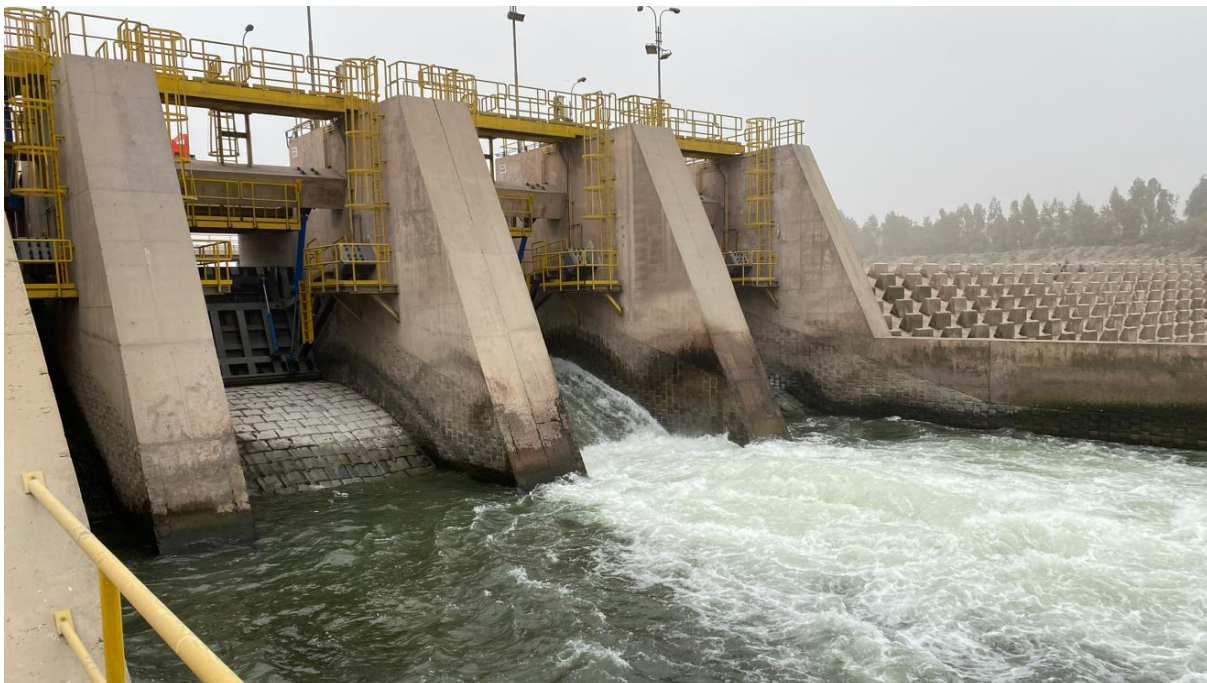
En la siguiente foto se puede observar la turbulencia de retorno en el agua, a causa de una socavación en el suelo ocasionada por el impacto del agua al final de la poza de disipación de energía.

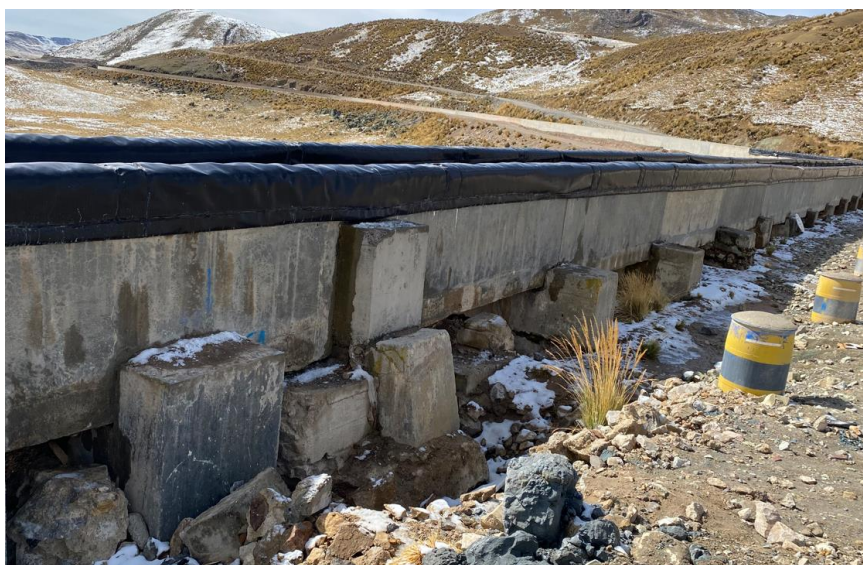
OFI-2022-002		Erosión por escorrentía	
Estado	Nueva	Fecha	17 oct. 2022
Prioridad	Prioridad 1	Tipo	Programas de gestión
OFI Emitida por	Ing. Jorge Barrios	Aseguradora Rec. No.	Rec. No Asociada
Recomendamos realizar una evaluación de los sectores afectados por la erosión de agua de escorrentía, y proponer una solución definitiva en estos sectores.			
Observación

Descripción	Es importante que de manera prioritaria se implemente la solución definitiva para estos sectores, dado que es un riesgo que todos los años se presenten nuevas erosiones que podrían seguir deteriorando los canales en dichos sectores.		
Esfuerzo de Implementación	Inversión Moderada: Inversión con costo de capital que suele estar considerado dentro del alcance del área de operaciones o del área de riesgos, pero que requiere una planificación y presupuesto financiero a largo plazo.

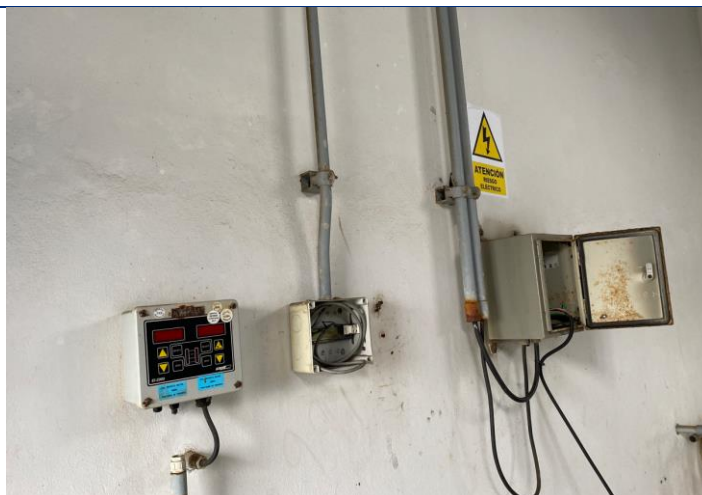
OFI-2022-005		Diagnóstico de las instalaciones eléctricas	
<b>Estado</b>	Nueva	<b>Fecha</b>	17 oct. 2022
<b>Prioridad</b>	Prioridad 1	<b>Tipo</b>	Protección física
<b>OFI emitida por</b>	Ing. Jorge Barrios	<b>Aseguradora Rec. No.</b>	Rec. No Asociada
<b>Observación</b>	Se recomienda realizar un diagnóstico de las instalaciones eléctricas, debido a las condiciones de deterioro y evitar cortos circuitos o salidas de operación de los sistemas eléctricos.

<b>Descripción</b>	Se aprecian instalaciones eléctricas deficientes o subestandar. Es importante su revisión y cumplir con las recomendaciones del diagnóstico.
<b>Escenario de Pérdida</b>	<b>Inversión Moderada:</b> Inversión con costo de capital que suele estar considerado dentro del alcance del área de operaciones o del área de riesgos, pero que requiere una planificación y presupuesto financiero a largo plazo.

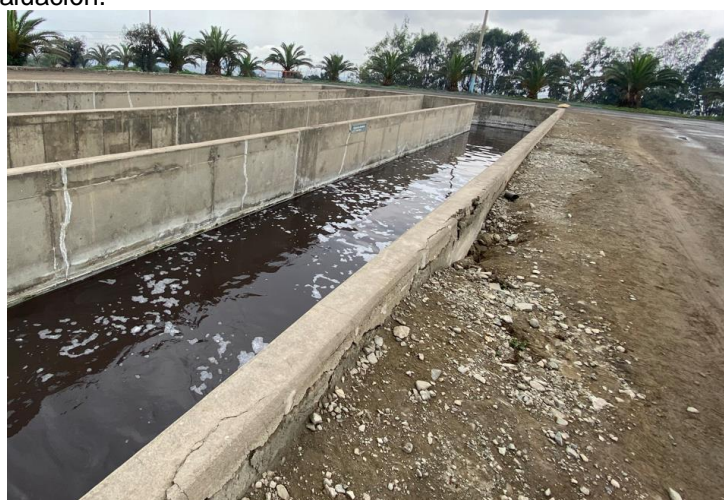
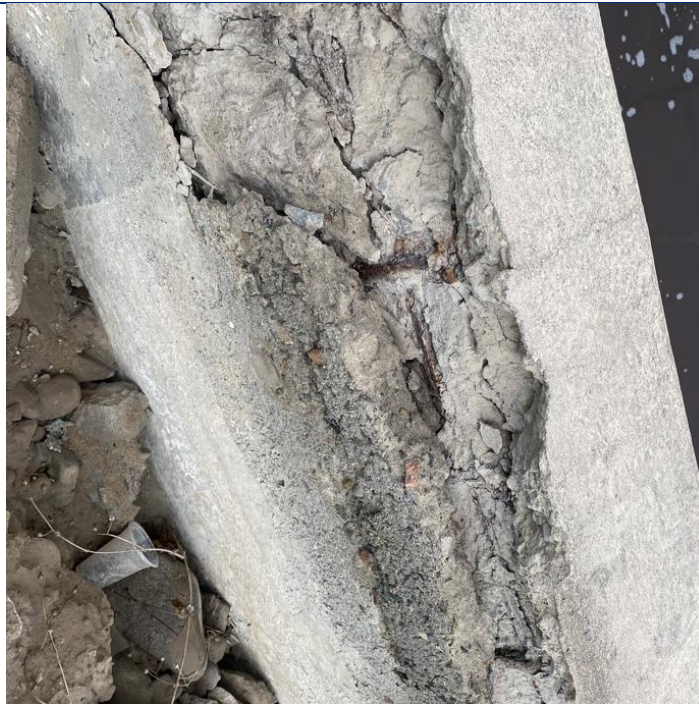
<b>Descripción</b>	El muro de la zona de cloración se aprecia con grietas y acero expuesto con corrosión, además se aprecia ligeramente inclinado, el cual puede deberse al empuje del terreno.
<b>Escenario de Pérdida</b>	<b>Inversión Moderada:</b> Inversión con costo de capital que suele estar considerado dentro del alcance del área de operaciones o del área de riesgos, pero que requiere una planificación y presupuesto financiero a largo plazo.

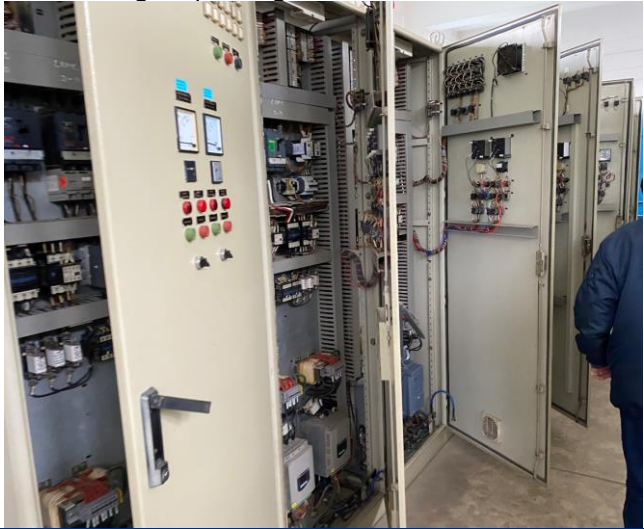
<b>Status 2022</b>	Los tableros eléctricos vienen trabajando con las puertas abiertas por el aumento de temperatura.		
<b>Escenario de Pérdida</b>	<b>Inversión Moderada: Inversión con costo de capital que suele estar considerado dentro del alcance del área de operaciones o del área de riesgos, pero que requiere una planificación y presupuesto financiero a largo plazo.</b>

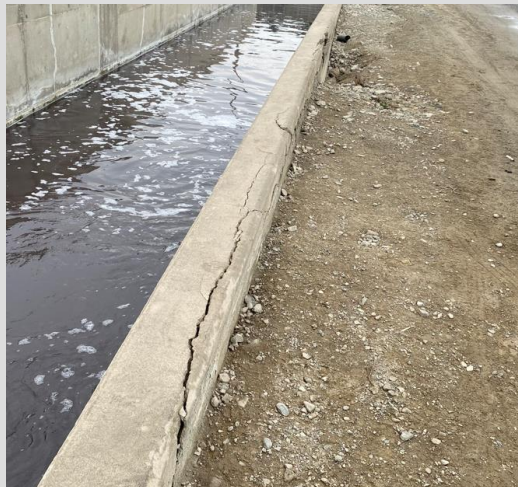
Daños en poza de cloración

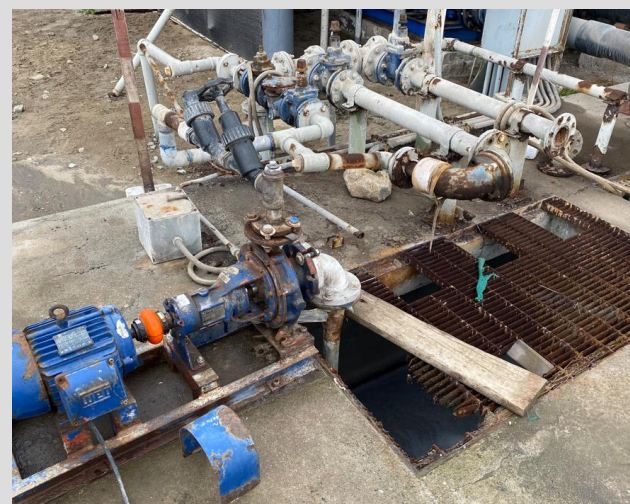
Estado de las bombas y equipamiento para la cloración
