INGENIERIA DE RIESGOS

HOSPITAL DE ALTA COMPLEJIDAD VIRGEN DE LA PUERTA

DICIEMBRE 2019

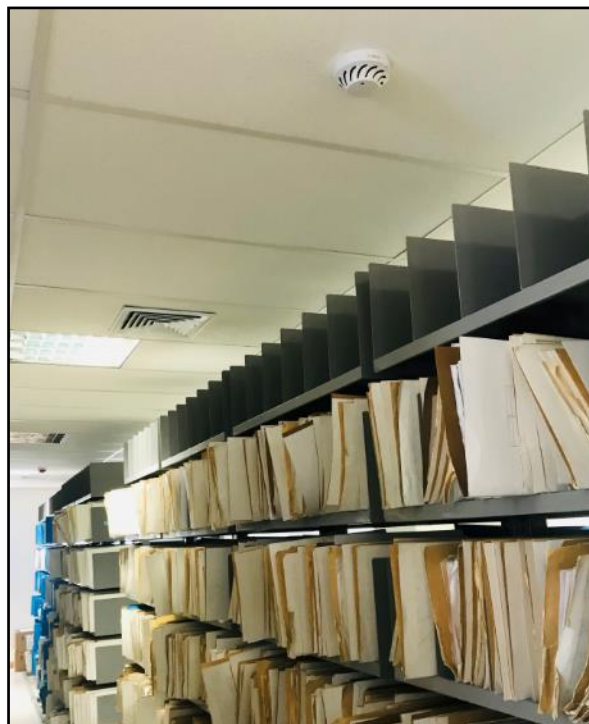
Todo el predio cuenta con detectores de humo monitoreados por un panel de control, sin embargo, se encontraron muchos de ellos con las tapas de protección, las mismas que no permite que el artefacto puede detectar el humo en caso de una emergencia.

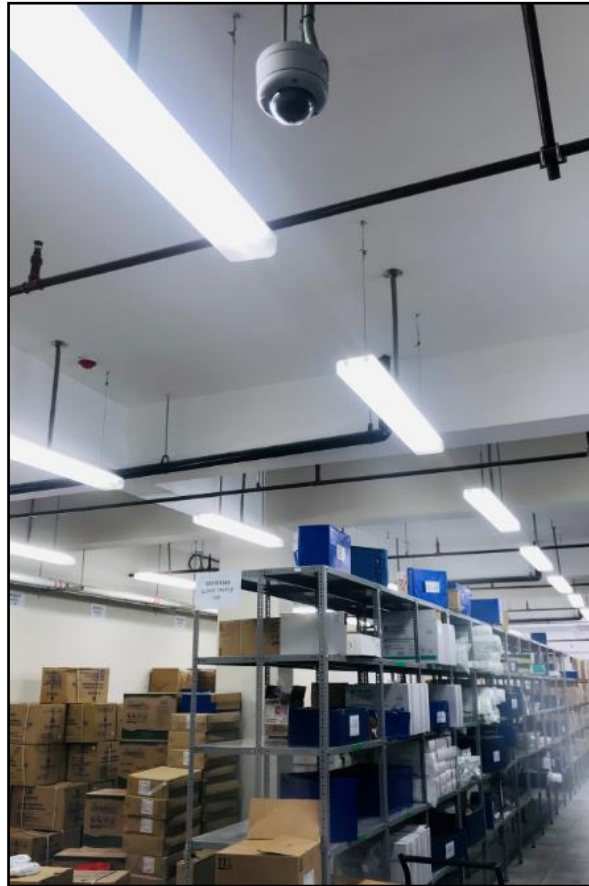
Se cuenta con cámaras de seguridad distribuidas en todo el hospital, estas cámaras deberían ser monitoreadas desde el centro de control de seguridad, en donde se cuenta con personal las 24 horas, pero lamentablemente es importante mencionar que el CCTV NO SE ENCUENTRA ACTIVO. Ninguna de las cámaras funciona realmente.

Cámaras en el almacén principal.

- Es fundamental que se el sistema de cámaras CCTV se repare y entre en funcionamiento, estos dispositivos son una forma de prevención tanto para los activos del hospital como para personal y pacientes. Al momento de la visita ninguna cámara se encontraba en operación y se comentó que ya ha habido episodios de robo que no han podido ser detectados, inclusive existe la posibilidad de algún accidente donde no haya responsabilidad del hospital, pero al no contar con imágenes no se pueda probar lo contrario. Es de suma importancia empezar con la reparación inmediatamente.

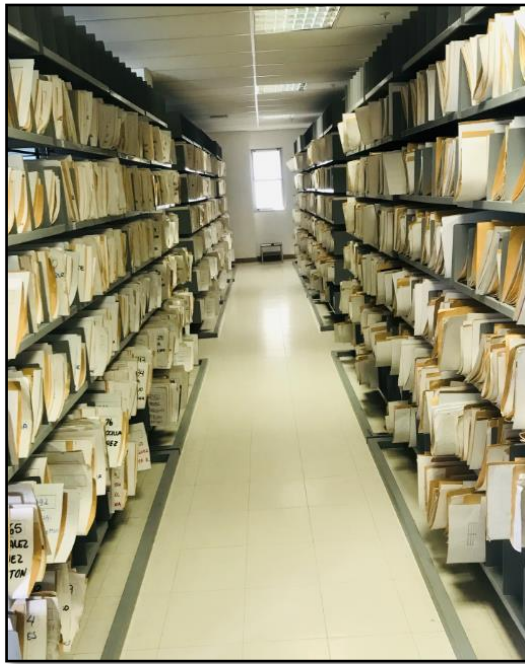
Archivos clínicos

1. Archivo clínico: Por la cantidad de papeles que se acumulan en este espacio, sin lugar a dudas en un futuro cercano será uno de los principales sectores a monitorear de manera frecuente, en la actualidad debido a lo nuevo del hospital todavía no se tiene gran cantidad de archivos, existen varios anaqueles libres para recibir nuevos expedientes. Se cuentan con las medidas de protección necesarias, sin embargo, hay que tomar en cuenta algunas recomendaciones como no almacenar los archivos cerca de las luminarias o conexiones eléctricas, no usar termos eléctricos cerca a la acumulación de papeles, no colocar archivos en el suelo, los extintores deben encontrarse a la vista de todos para su uso inmediato.

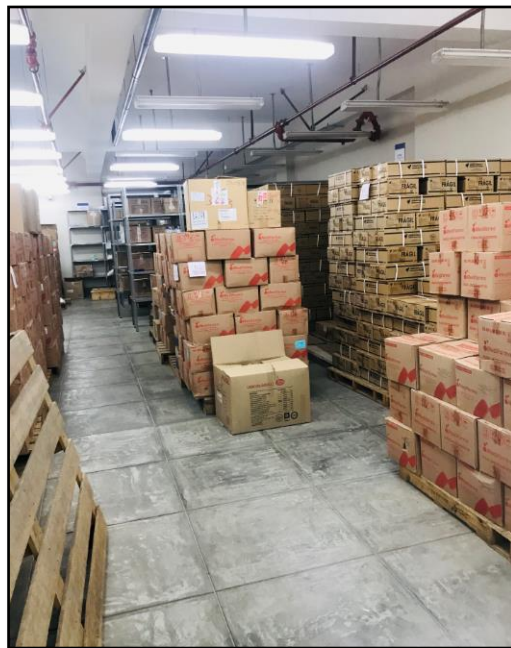
Almacén de farmacia

2. Almacén de farmacia, se pudo apreciar que existe una cantidad considerable de materiales combustibles (cartón, papeles y plásticos), por el momento se considera manejable debido al orden que se tiene, pero en el futuro debido al incremento exponencial de pacientes esto puede descontrolarse, por ello hay que llevar un plan de almacenamiento y logística adecuado para no tener problemas de acumulación en el futuro cercano.

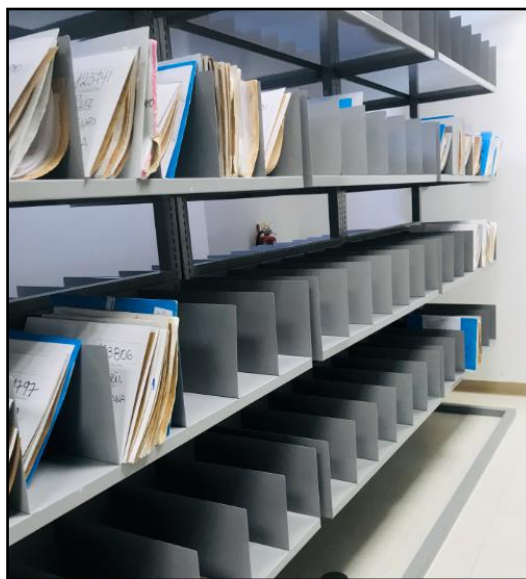
- Los extintores deben ubicarse en lugares libres de obstrucción y correctamente señalizados. Se observaron algunos extintores con obstrucciones y señales sin los equipos. Se recomienda realizar una revisión de las ubicaciones de los extintores para corroborar esta condición. Además, se observó también que espacios con alta carga térmica como los archivos o almacenes no contaban con equipos suficientes. Durante la recarga, el proveedor debe considerar que no puede dejar ningún lugar sin equipos durante este trabajo.

Extintor ubicado atrás de un anaquel, muy difícil de saber su ubicación.

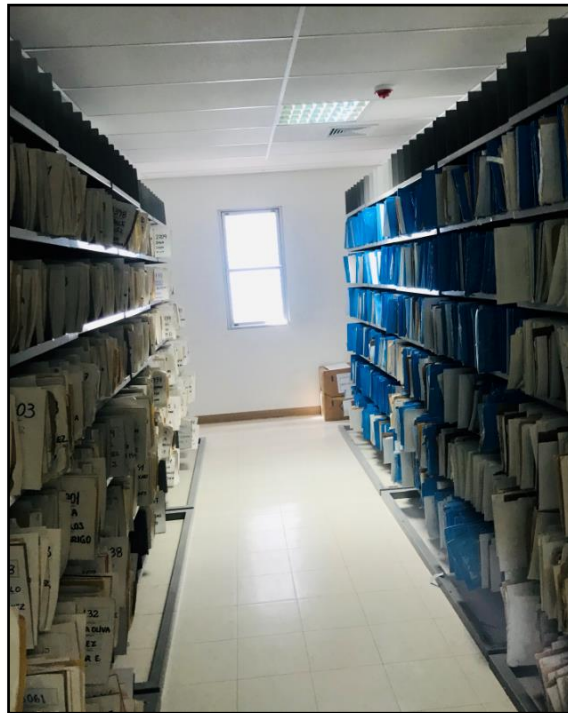
- Si bien es cierto los sistemas de seguridad respecto a sensores y detectores de humo se encuentra 100% operativo, se encontraron algunos sensores bloqueados con las tapas de seguridad que se usan para evitar que se activen cuando se realiza una limpieza o mantenimiento, accidentalmente seguramente se han olvidado de retirar estas tapas protectoras, se encontró este escenario en la sala de transformadores, en la zona de archivos clínicos.

Sensor en archivos clínicos bloqueado por mantenimiento.

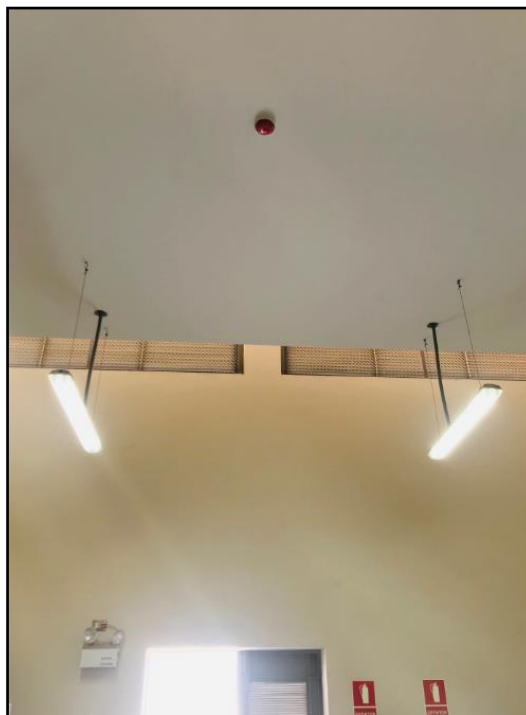
Sala de transformadores con sensor bloqueado.

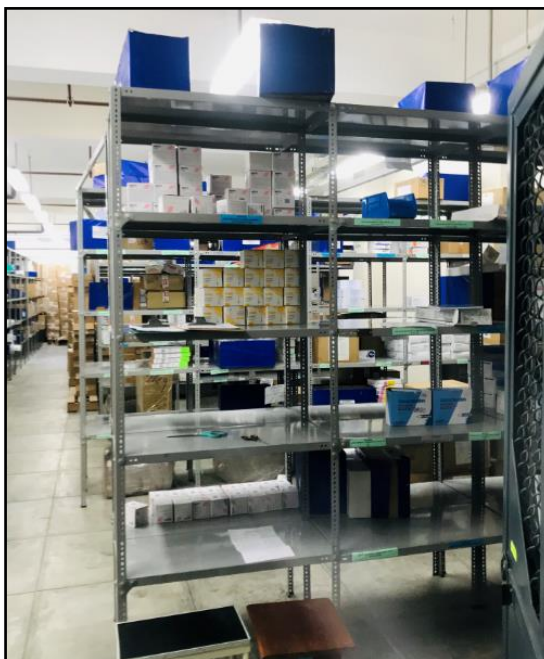
- Las rejas y puertas que bloquean el ingreso al área de almacén de farmacia deben encontrarse siempre cerradas para evitar así el ingreso de personas ajenas al área, durante la visita se encontraron los ingresos abiertos, pudiendo ingresar sin ningún problema. Es necesario contar asimismo con las cámaras de seguridad, ya que en este hospital si existen medicamentos de alto valor.

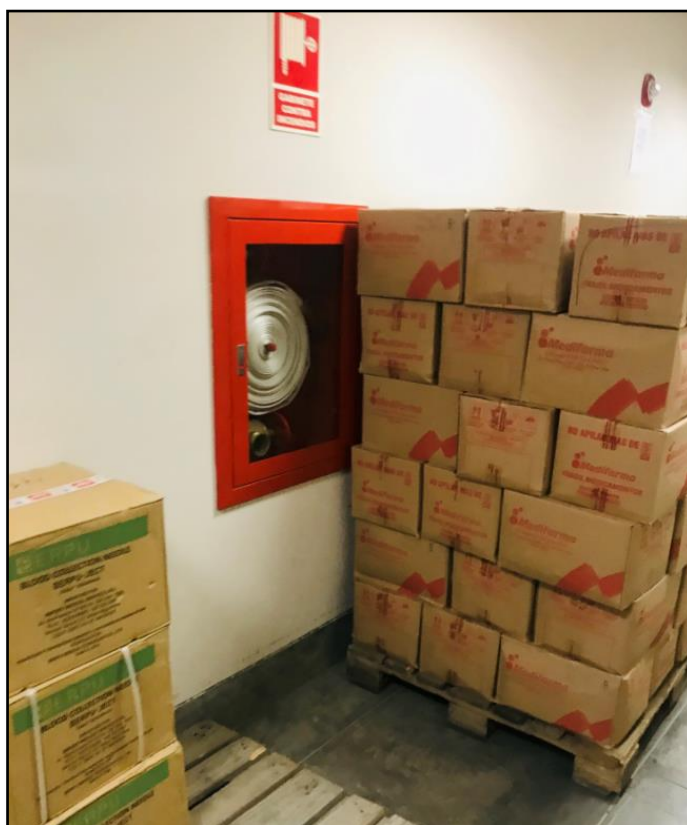
- Retirar todos los materiales que eviten el uso normal de las instalaciones de lucha contra incendio, durante los recorridos se encontraron varios gabinetes bloqueados por materiales que no deberían estar ahí de ninguna manera, se recomienda retirar todos estos inmediatamente.

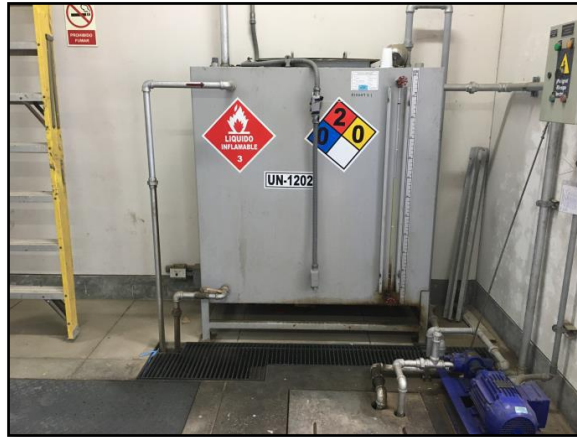
- En la zona de calderas, se encontró que los tanques de combustible no contaban con dique de contención en caso de derrames, además de contar con una tapa que no es hermética y podría liberar gases combustibles.

Se recomienda implementar mejoras en las condiciones operativas de los tanques de combustibles, que comprendan como mínimo:

- Al tratarse de un área cerrada donde se almacenan líquidos combustibles se deberá reemplazar todo el cableado y equipos eléctricos por equipos explosión proof de acuerdo a NFPA 30 y NFPA 70 (ver aquí clasificación de áreas eléctricas en ambientes con vapores combustibles).
- No cuentan con un sistema de anclaje apropiado que impida posibles deslizamientos de éstos en caso de sismo. Se recomienda colocarlo.
- Verificar que el tanque debe estar conectado adecuadamente a un pozo a tierra.
- Implementar acciones de orden y limpieza eliminando materiales acumulados (cajas de maderas, cartón pintura).

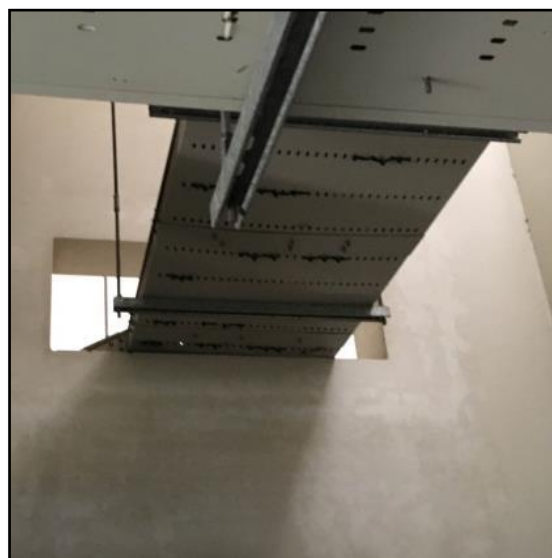
- En la zona de sub-estación, transformadores, y grupo electrógeno, se encontró que los ambientes se encuentran divididos por muros de concreto. Sin embargo, los pases de bandejas o de cables no se encuentran confinados por sellos cortafuego, por lo que un evento de incendio en uno de los ambientes podría propagarse fácilmente al ambiente aledaño.

Se recomienda implementar en las sub-estaciones eléctricas las siguientes medidas de seguridad:

Compartimentar las áreas por medio de barreras corta-fuego con una resistencia al fuego no menor a dos hora. Los elementos (sellos y puertas) deberán ser listados UL/FM para este uso.

Eliminar instalaciones eléctricas informales.
