INGENIERIA DE RIESGOS

HOSPITAL CARLOS ALBERTO CORTEZ - TUMBES

FECHA DE VISITA: SEPTIEMBRE 2019

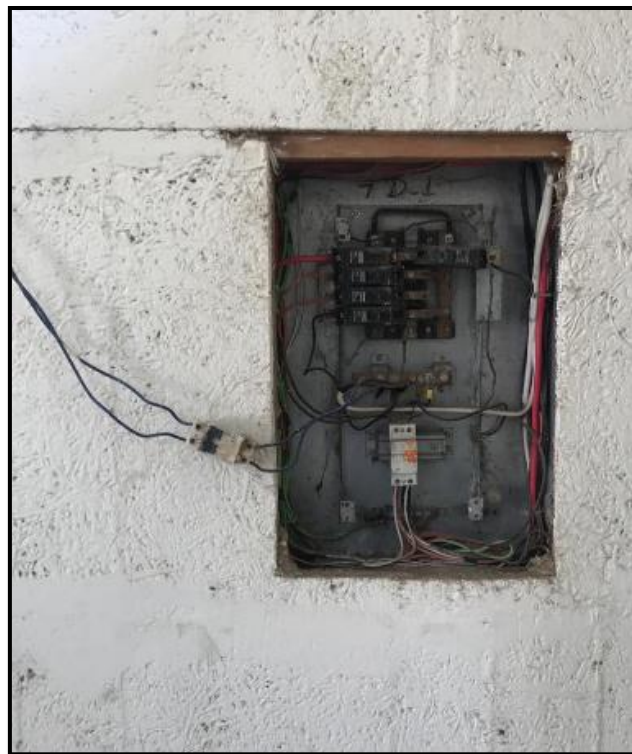
Cables expuestos en zona de grupo electrógeno.

- Es necesario retirar la conexión informal que se tiene en el área del grupo electrogeno, la conexión debe ser bien hecha, y no cruzar el cable por todo el salón, que es utilizado para alumbrar una parte del frontis del hospital.

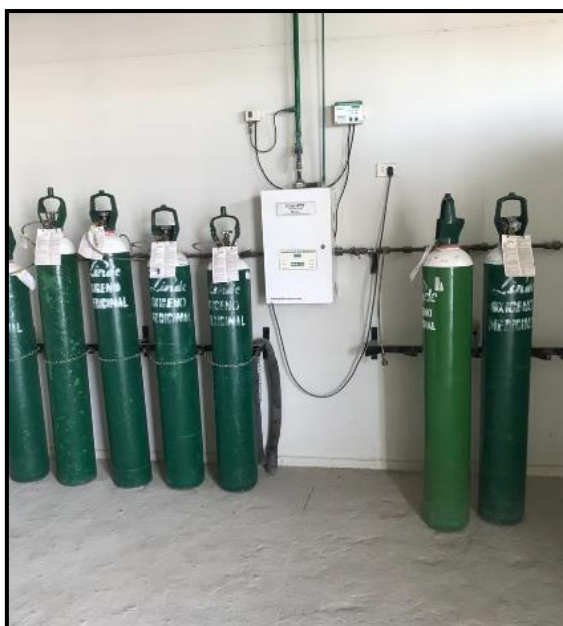
Tanque de oxígeno, se recomienda colocar cadenas a los ubicados al lado derecho.

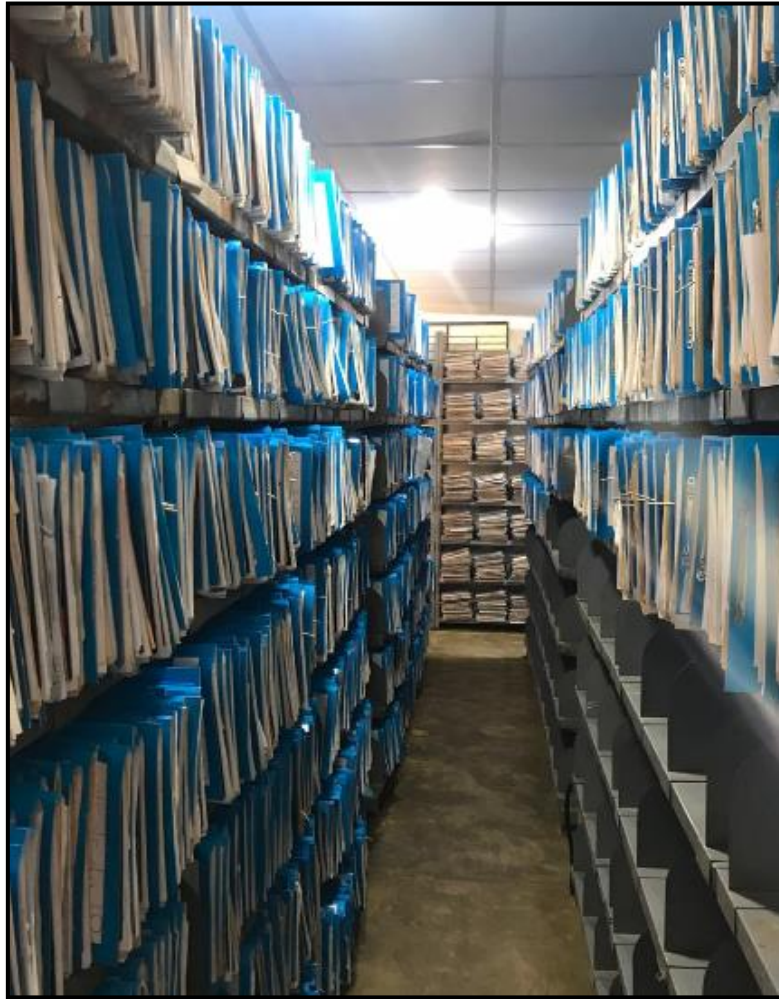
Archivos clínicos. Bien ordenado. Sin embargo, no cuentan con protecciones suficientes.

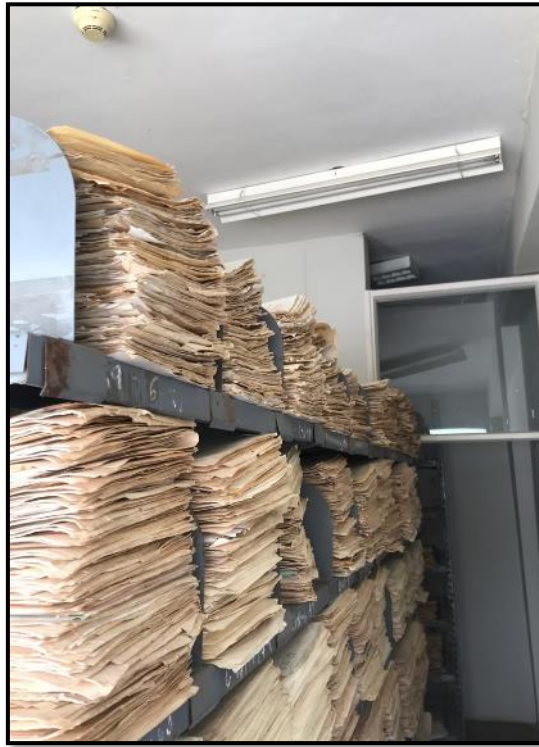
Archivos clínicos con sensor sin funcionar.

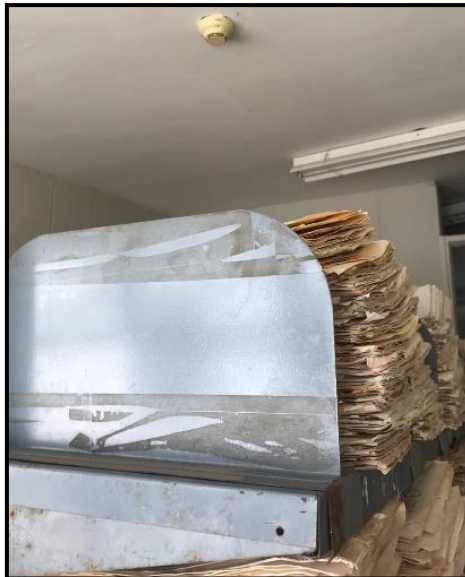
Luminarias que pueden ser afectadas por un corto circuito, y generando chispas hacia los archivos, deben contar con equipos LED o en su defecto con protecciones bajo la luminaria para proteger las chispas.

Implementar micas de protección a las luminarias, y mantener una distancia de separación entre el material almacenado y las luminarias mínimo de 30 cm.

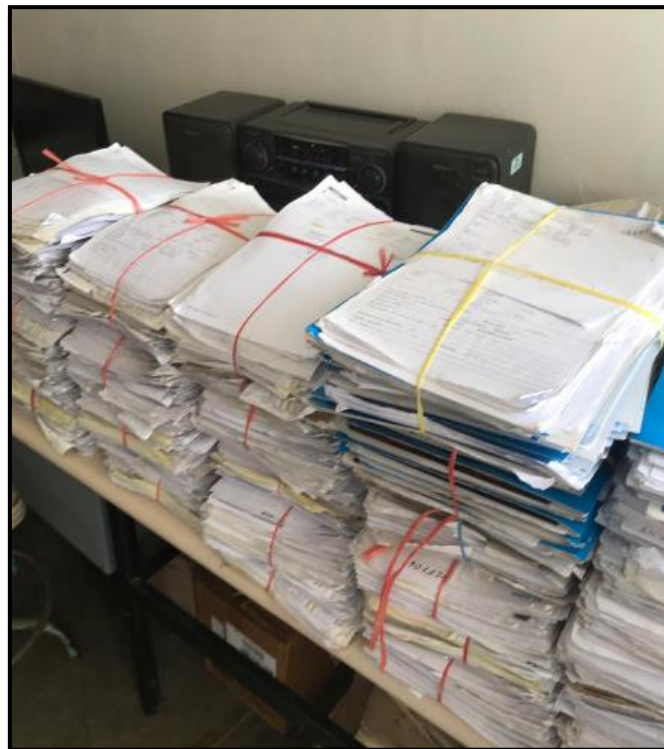
Radios ubicados al lado de archivos, colocarlo en una zona alejada donde no haya posibilidad de que una chispa genere un incendio. Se debe prohibir colocar estos equipos junto a una carga térmica como papel.

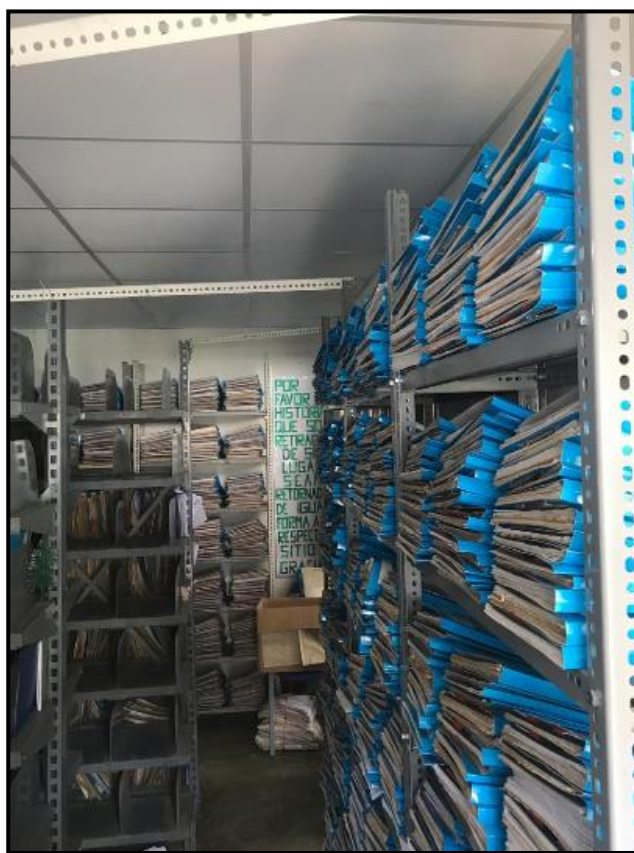
Archivos clínicos bien organizados, pero no cuentan con sensores de humo, alta carga térmica.

- Es necesario que se complete la instalación de sensores de humo en las zonas de servicios, almacenes, archivos y edificios de hospitalización, se nos comentó que existe el requerimiento de la implementación de los equipos, actualmente no cuenta con estos sistemas, sin embargo, la carga en lugares como el archivo de historias clínicas o almacenes de productos combustibles (papeles, plásticos, telas y otros) representan una carga térmica alta. Según la NFPA 72, especializada en detección.

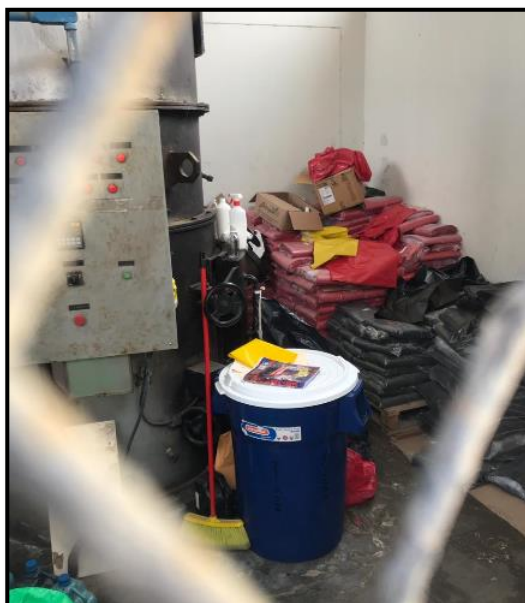
Área de almacén incinerador.

- Se Recomienda ordenar el almacén usado para productos de limpieza ubicado en el área del incinerador, se observó carga plástica mal organizada, así como también el área donde se ubica la central de vacío que se acumula materiales plásticos.
