MEMORIA DESCRIPTIVA ARQUITECTURA

Nombre del Proyecto.:
**"MANTENIMIENTO CORRECTIVO DE LA COCINA CENTRAL UBICADA
EN EL SOTANO DEL PABELLON MONOBLOCK DEL INSN-BREÑA"**

Nombre de la Entidad:
Instituto Nacional de Salud del Niño – Ministerio de Salud
UNIDAD DE INFRAESTRUCTURA FISICA - OFICINA DE SERVICIOS GENERALES

MAYO 2025

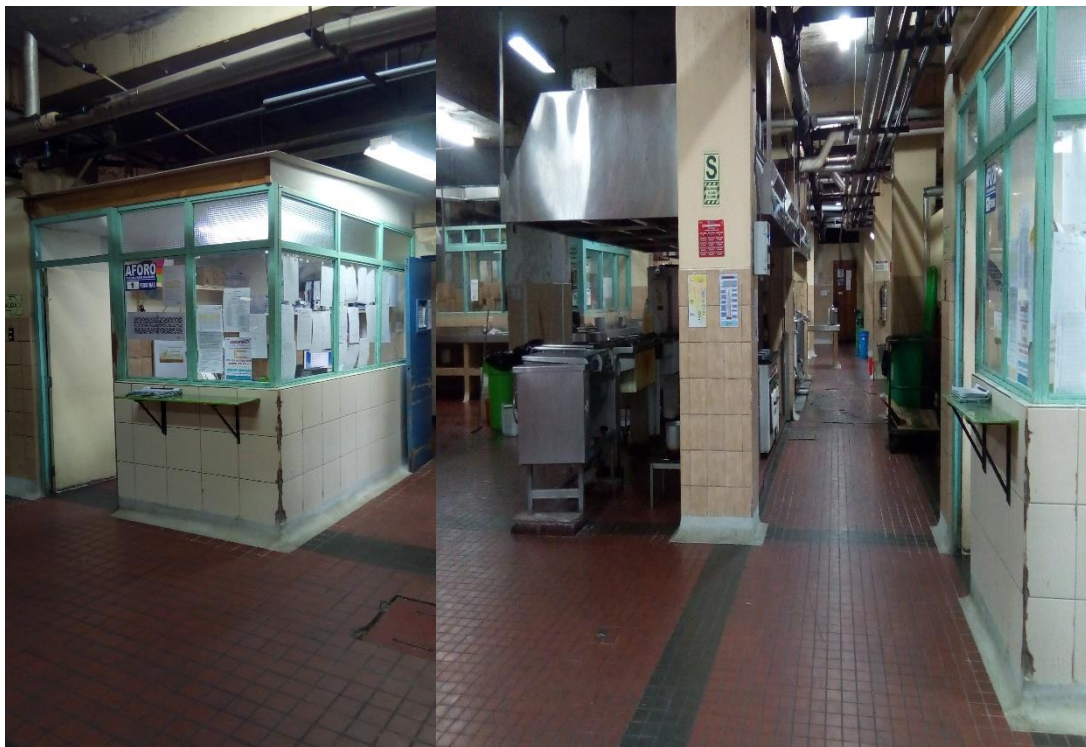
JEFATURA DEL SERVICIO DE
NUTRICION

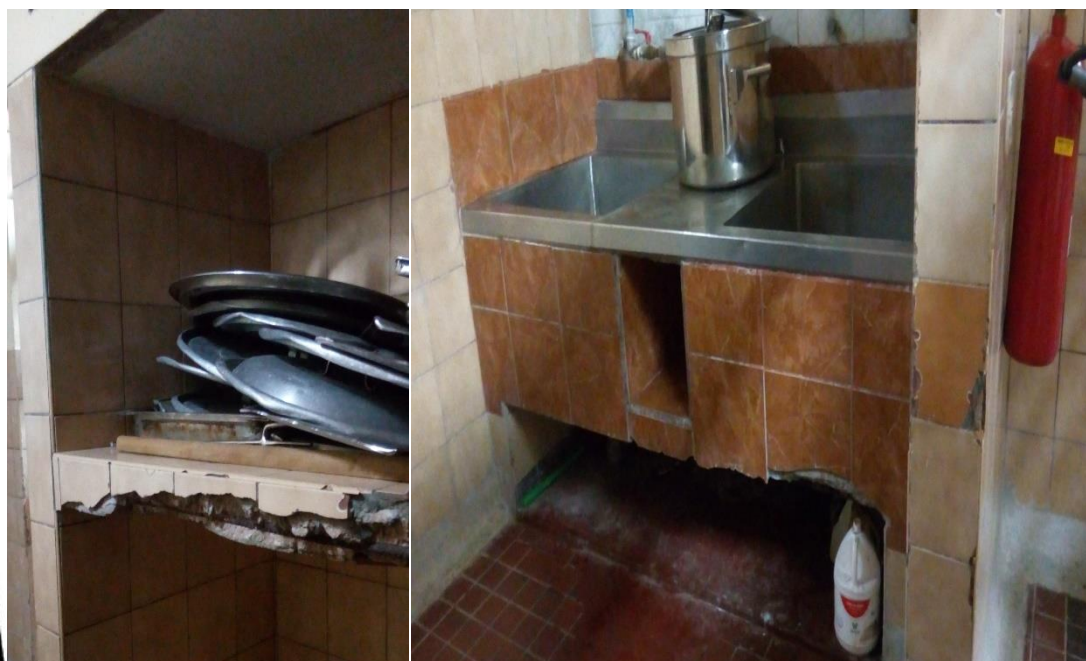
- El ambiente destinado al "Lavado de ollas y utensilios" presentan con mesas en concreto deterioradas, desmoronadas por las detergentes y humedad diaria que reciben. El mueble fijo para el escurrimiento de los utensilios lo conforman plataformas horizontales en concreto armado con acabado en mayólica. Este último tiene múltiples desprendimientos en esquinas y bordes.

MESAS EN EL AMBIENTE LAVADERO DE OLLAS Y UTENSILIOS

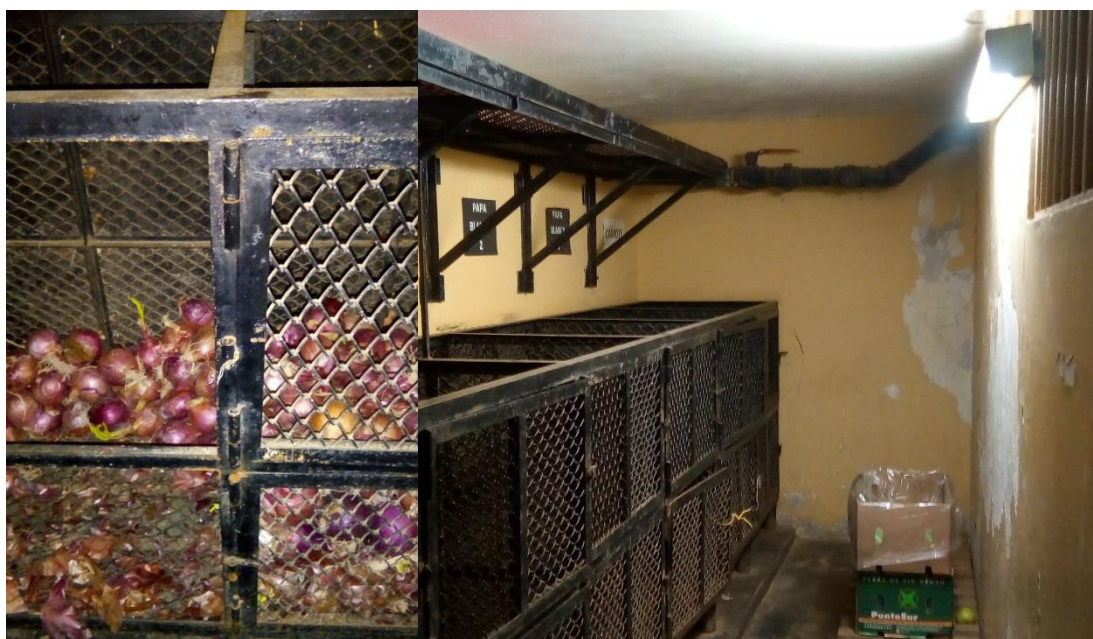
- Las cámaras frigoríficas no se encuentran revestidas adecuadamente con láminas de acero inoxidable en su interior (pared y techo) para efectos de conservación y mantenimiento.
- Los ambientes de Almacén de Insumos N°1, N°2 y N°3 tienen pisos de cemento pulido con fisuras. Los depósitos metálicos se encuentran corroídos por el óxido. Las paredes están despintadas y en algunos casos con presencia de salitre.

CONTENEDORES OXIDADOS EN ALMACEN DE TUBERCULOS

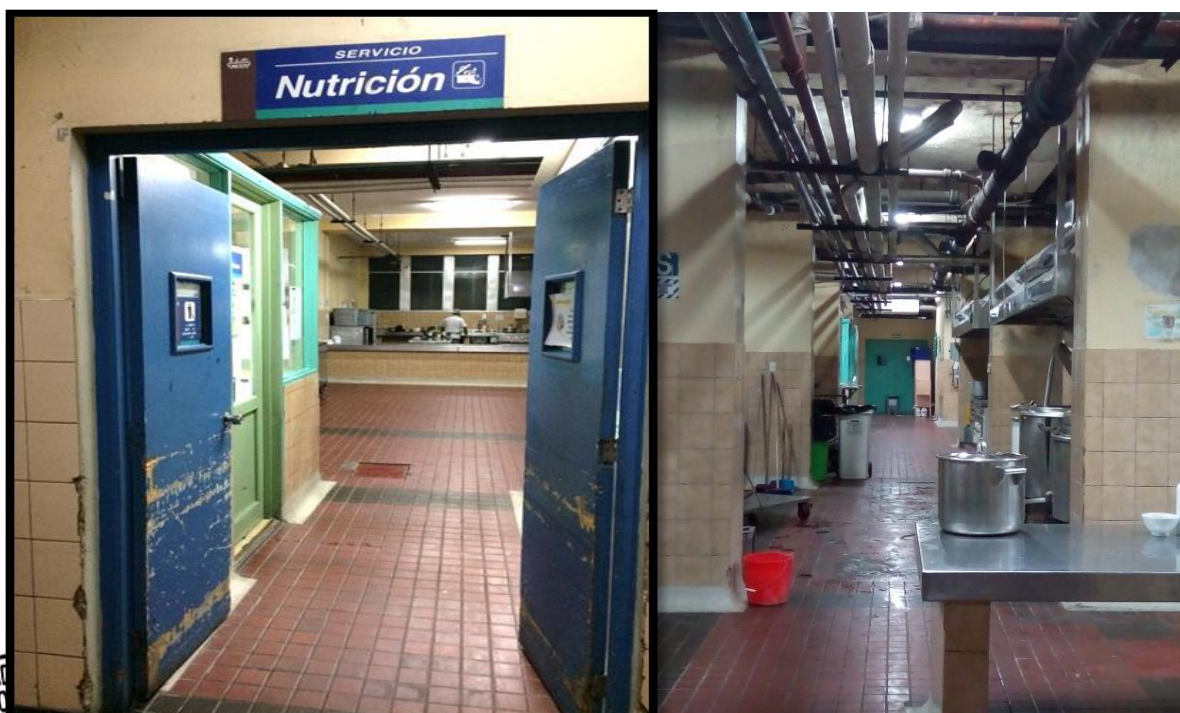
PASILLO Y ACCESO PRINCIPAL A LA ACOCINA DE LA UNIDAD DE NUTRICION

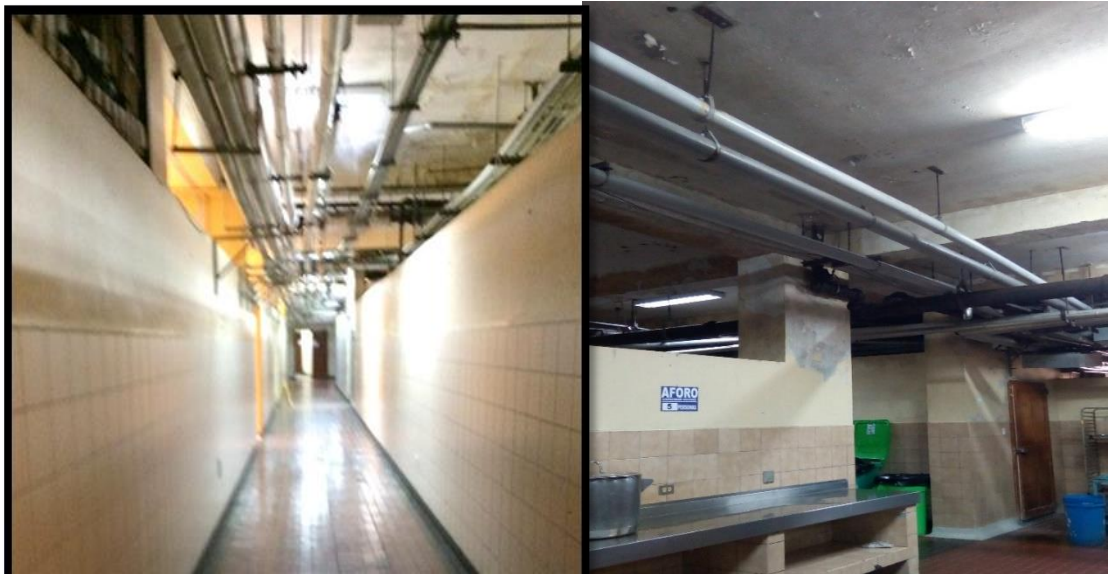
TUBERIAS SANITARIAS, ELECTRICAS, OTRAS SOBRE LA MESAS DE PREPARACION

- ~~Las instalaciones luminarias de la cocina central serán cambias por unas de mejores características que las existentes.~~
- Las tuberías sanitarias deben sellarse para evitar caída de flujos sobre los alimentos preparados.

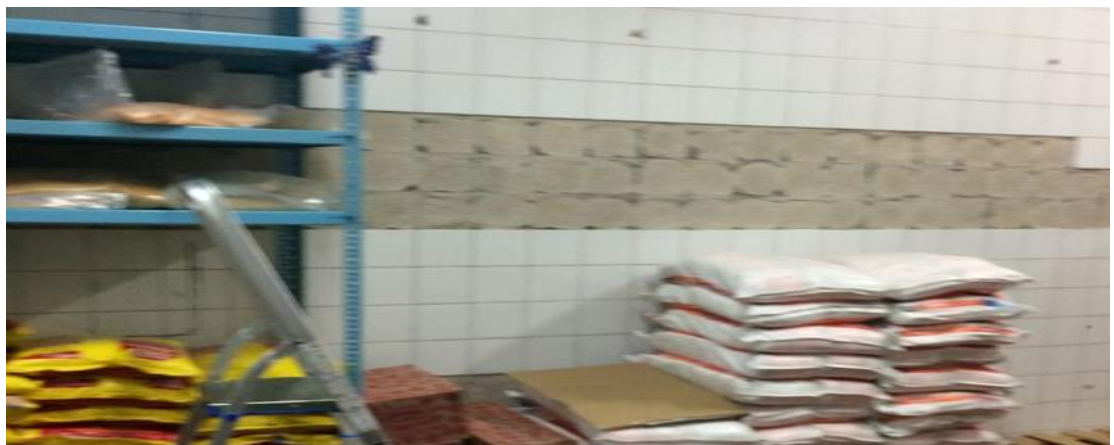
DESPRENDIMIENTO DE MAYOLICA EN LAS PAREDES
