EXPEDIENTE TECNICO -IOARR N°
2524657 "REPARACION DE TORRE
METALICA PARA COMUNICACIONES EN
LA BASE DE LA TORRE DE LA SEDE
CENTRAL DEL INSTITUTO NACIONAL DE
RADIO Y TELEVISION DEL PERU,
DISTRITO DE LIMA, PROVINCIA DE LIMA,
DEPARTAMENTO DE LIMA"

REGISTRO FOTOGRAFICO

IOARR "REPARACION DE TORRE METALICA PARA COMUNICACIONES; EN EL (LA) BASE DE LA TORRE DE LA SEDE CENTRAL DEL INSTITUTO NACIONAL DE RADIO Y TELEVISION DEL PERU, DISTRITO DE LIMA, PROVINCIA LIMA, DEPARTAMENTO LIMA" - CUI N° 2524657

15 FEBRERO DE 2023

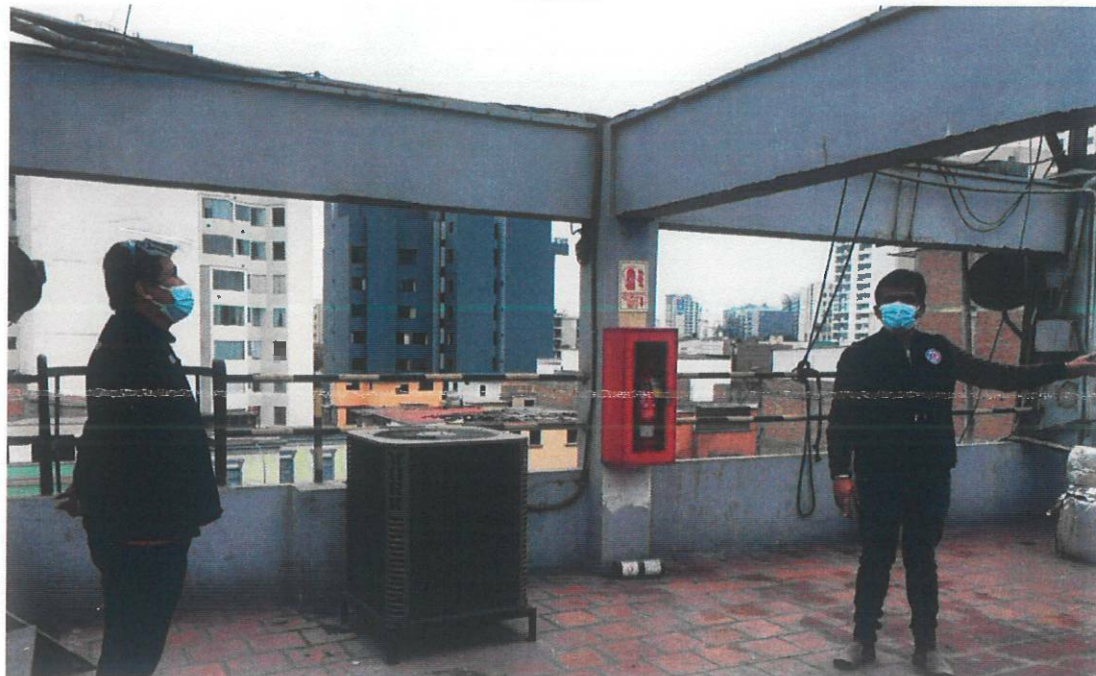
Foto 01

Visita de inspección del equipo técnico consultor

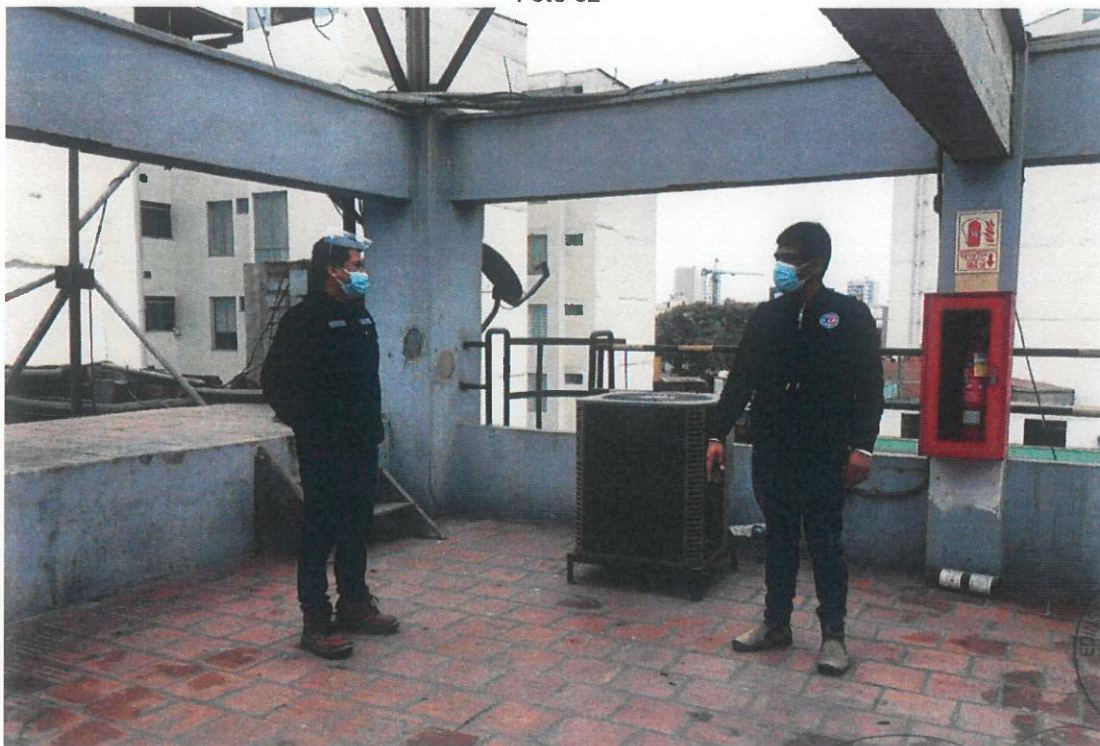
Foto 02

Verificación del cableado estructurado que no se aprecia con una sujeción fija

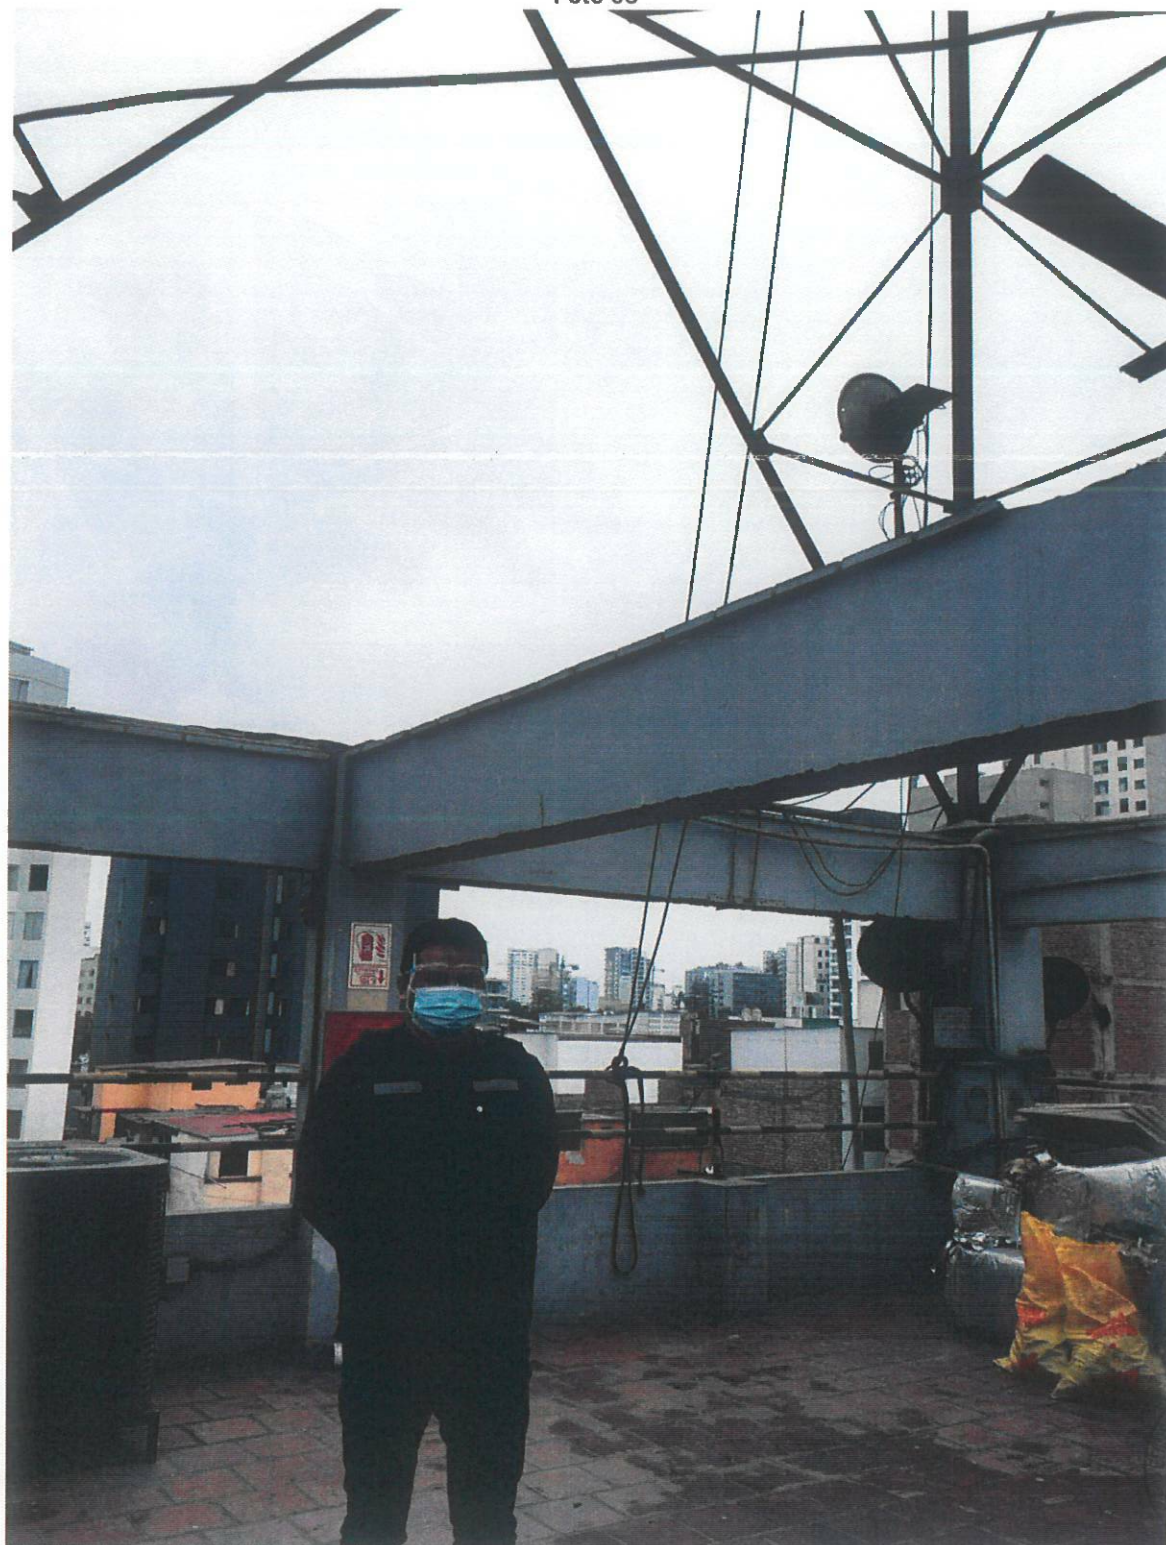
Foto 03

Identificación de los pisos de la azotea

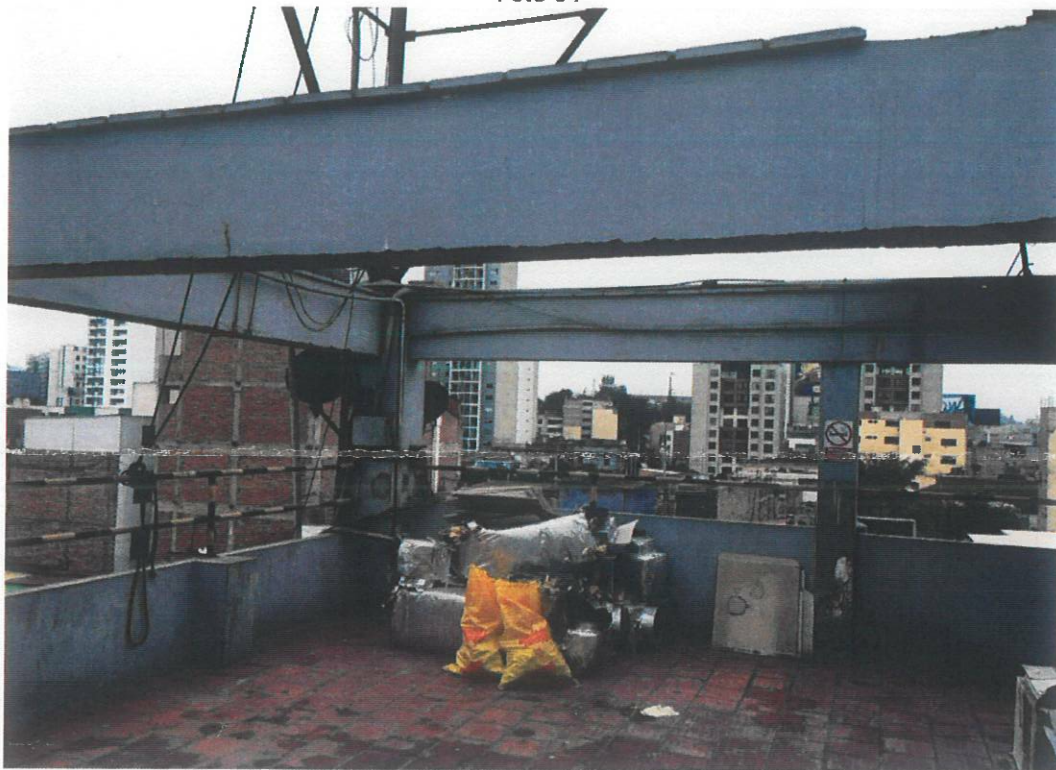
Foto 04

Verificación de cornisas deterioradas sobre vigas de concreto armado

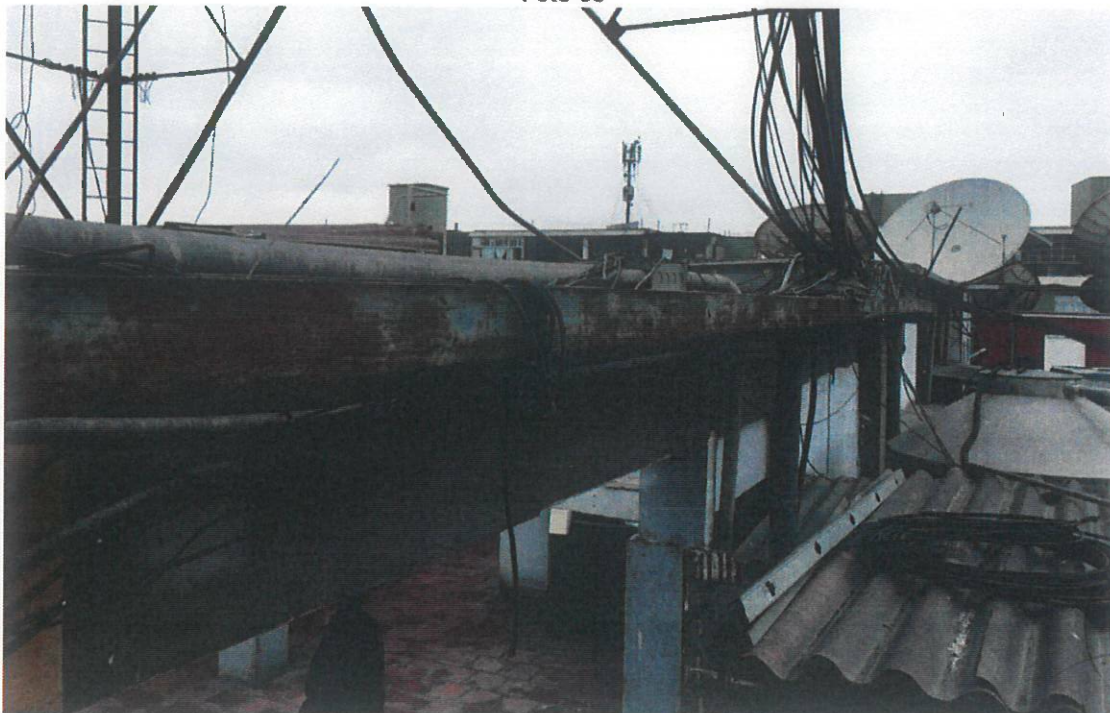
Foto 05

Exposición de cableado estructurado

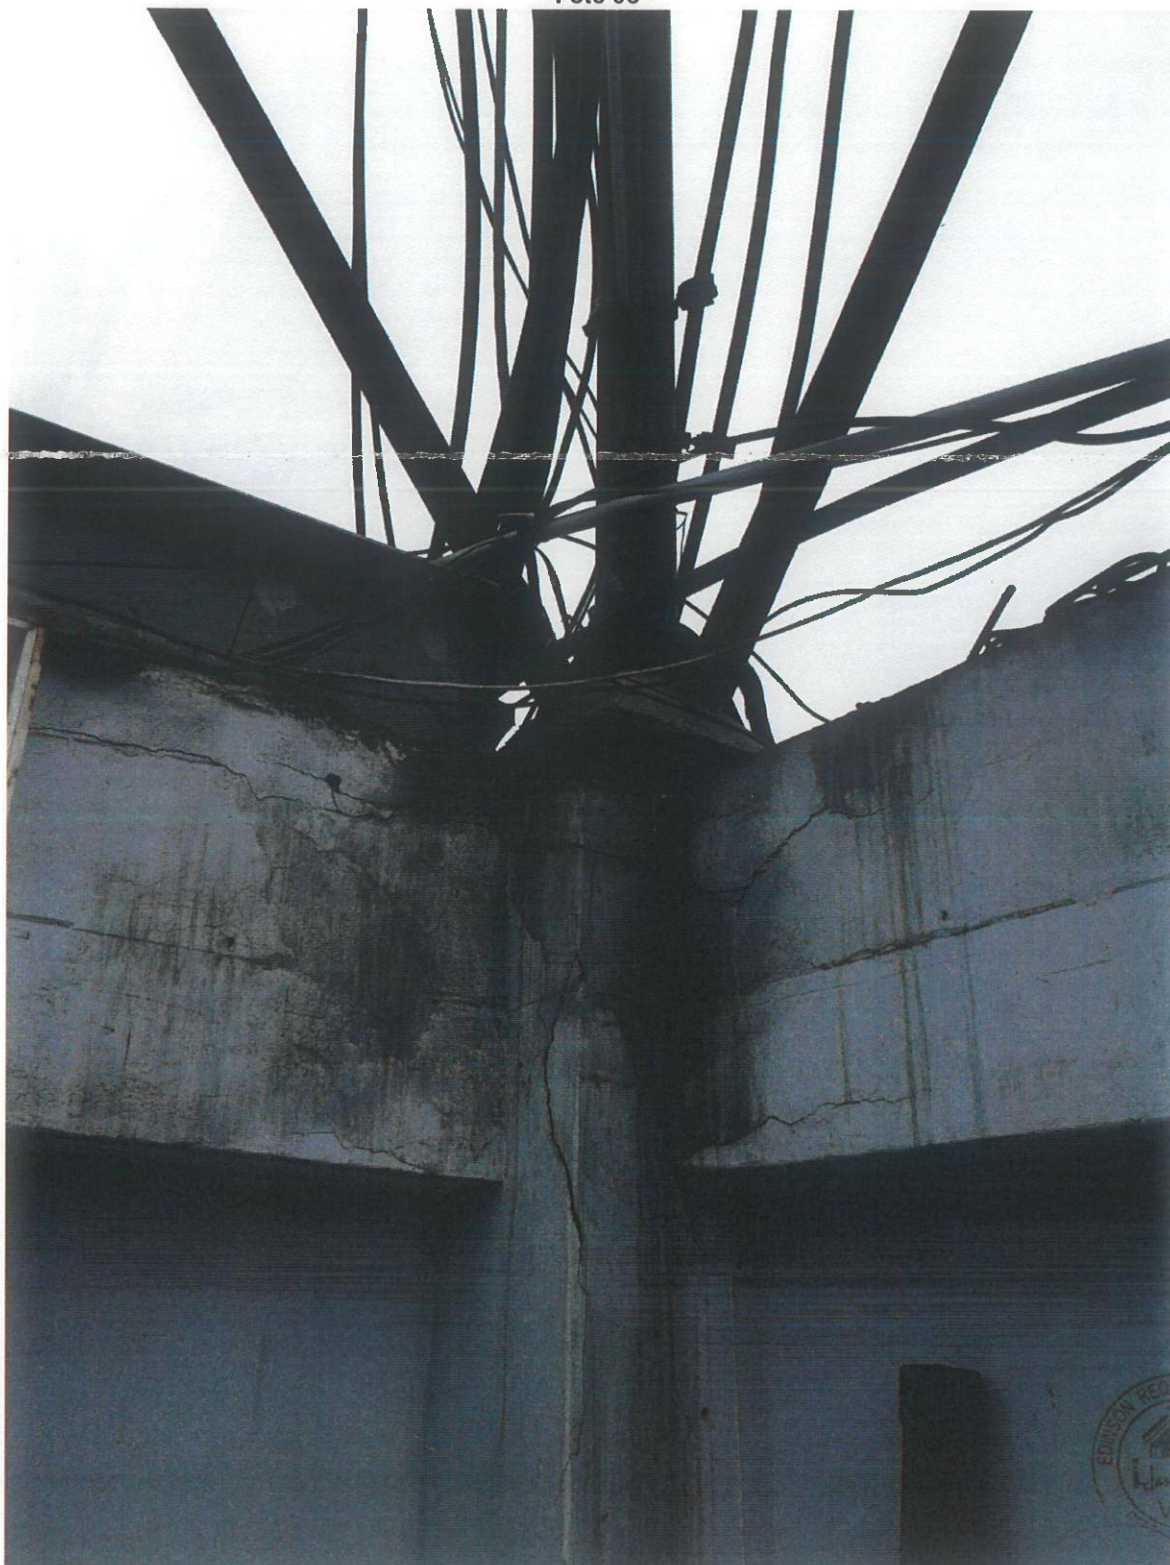
Foto 06

Agrietamiento de revocos en encuentro de columnas y vigas, asimismo se evidencia chorreo de aguas pluviales.

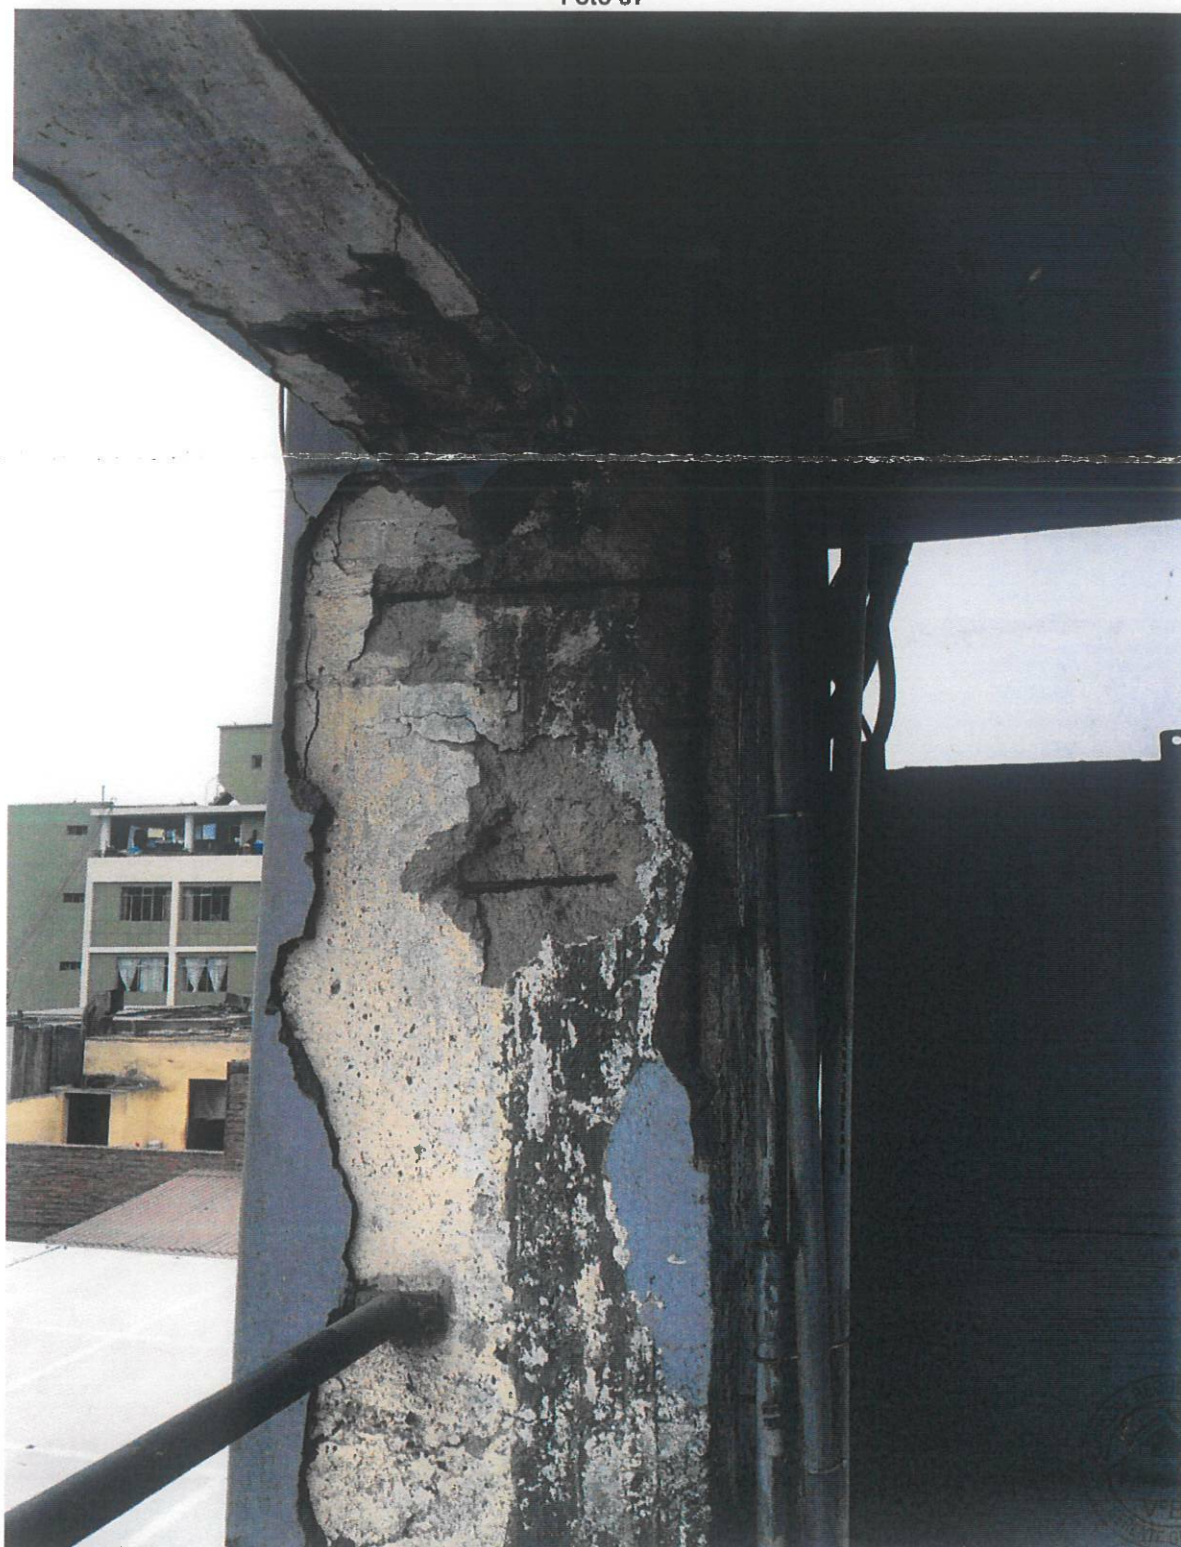
Foto 07

Desprendimiento de revocos que evidencian la corrosión de estribos de columnas.

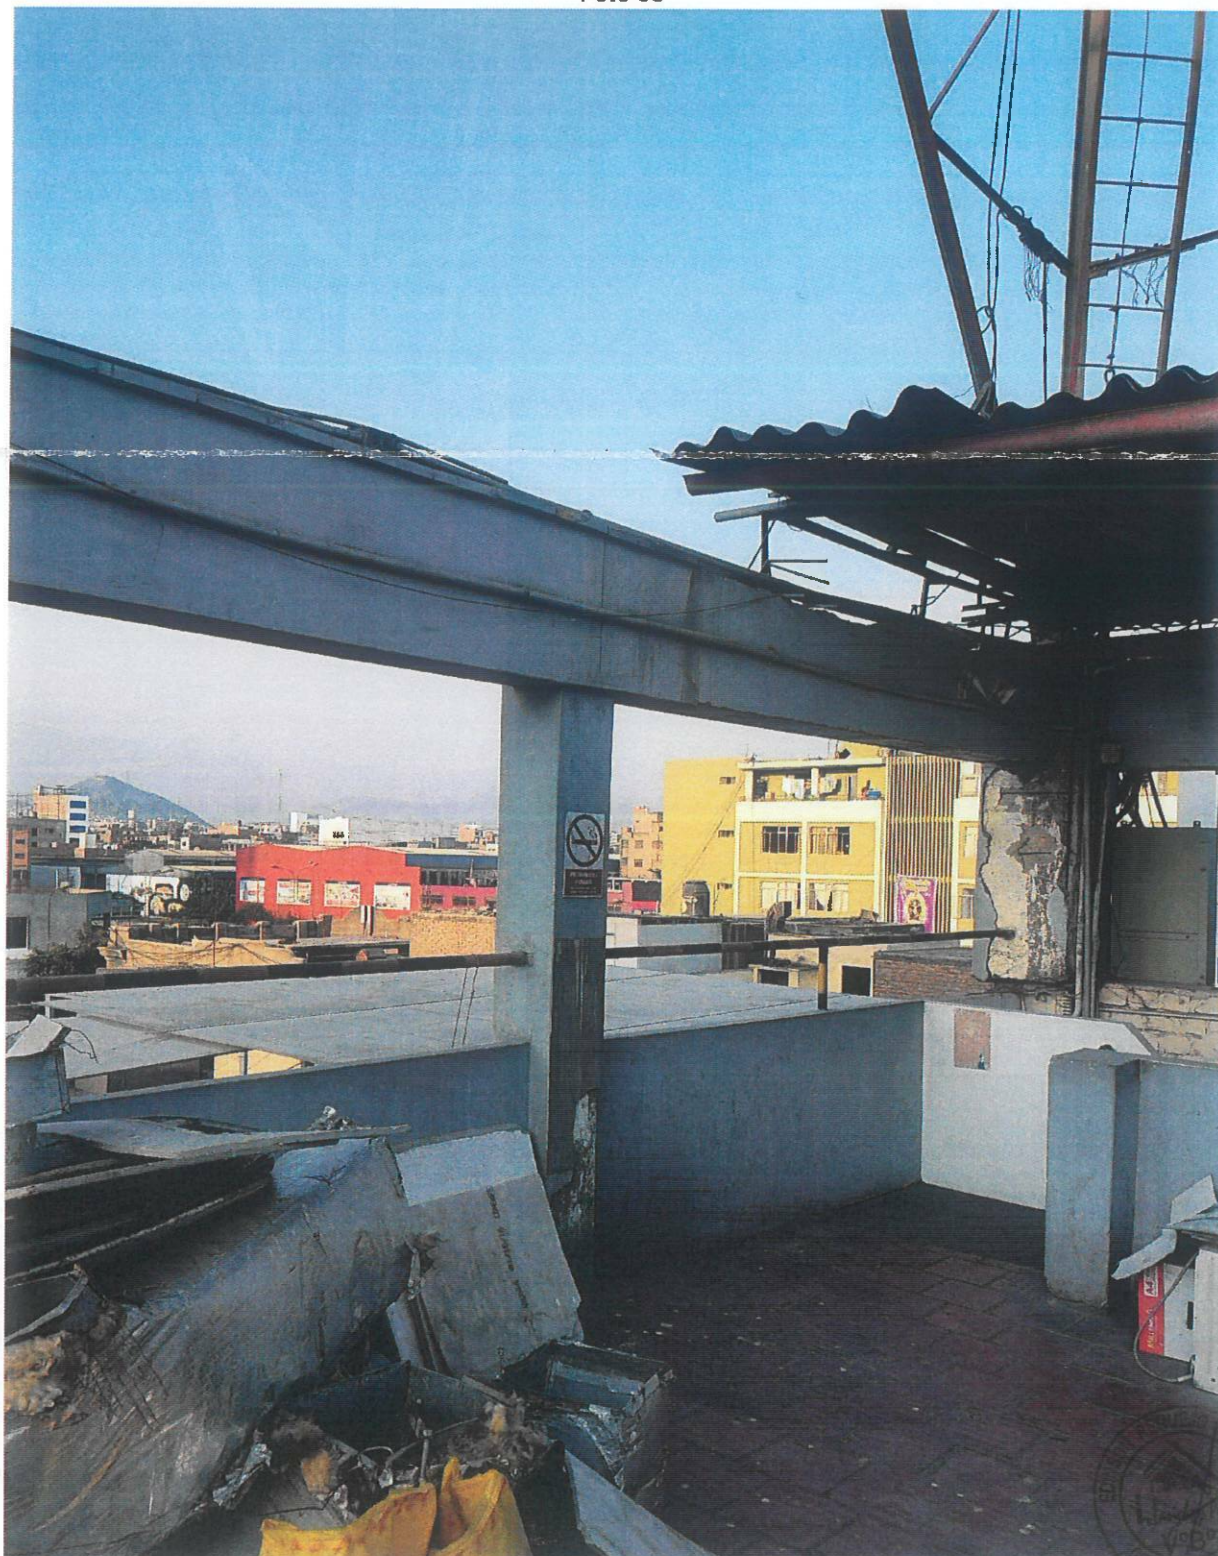
Foto 08

Verificación de cornisas deterioradas sobre vigas de concreto armado.

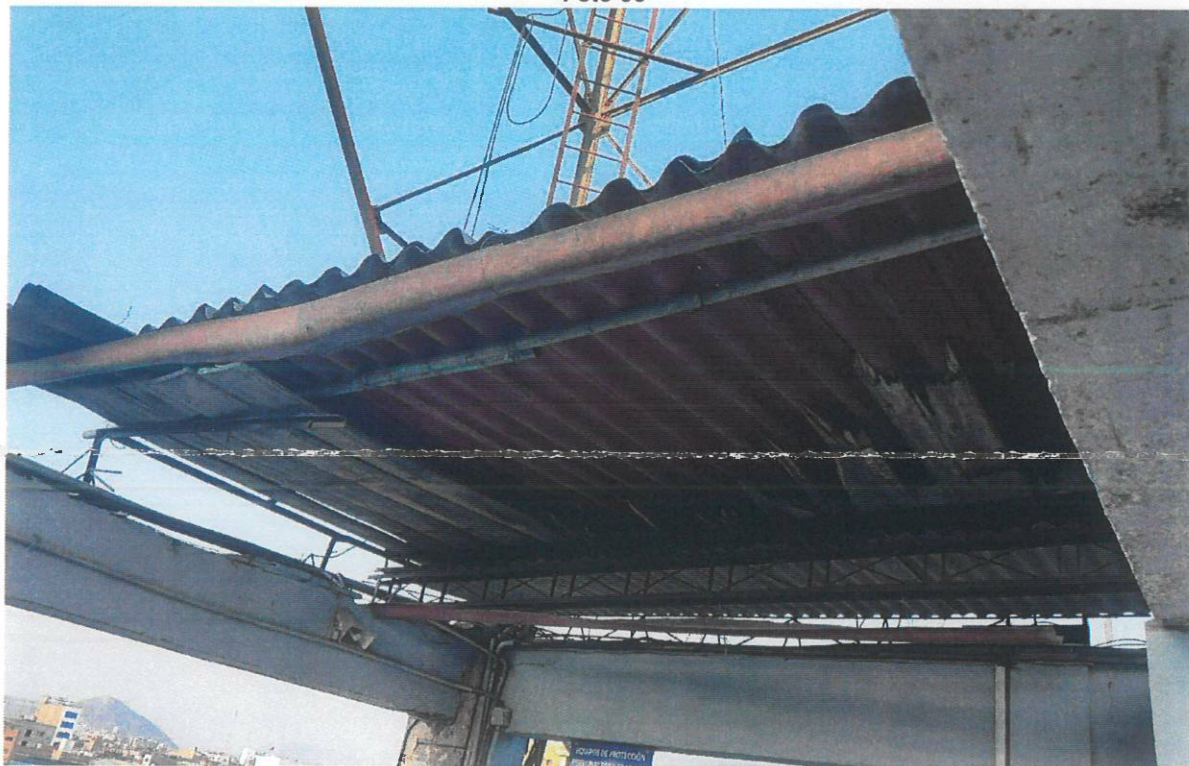
Foto 09

Cobertura liviana en mal estado.

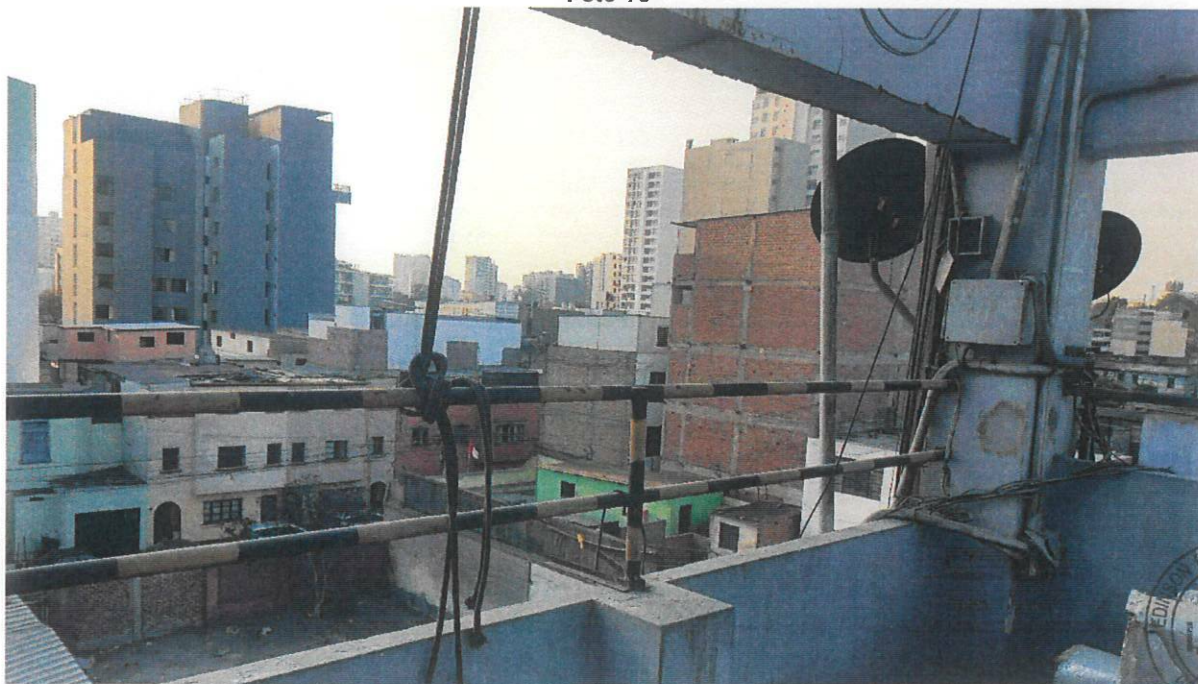
Foto 10

Pasamanos deteriorados que deberán ser cortados para ejecutar los trabajos.

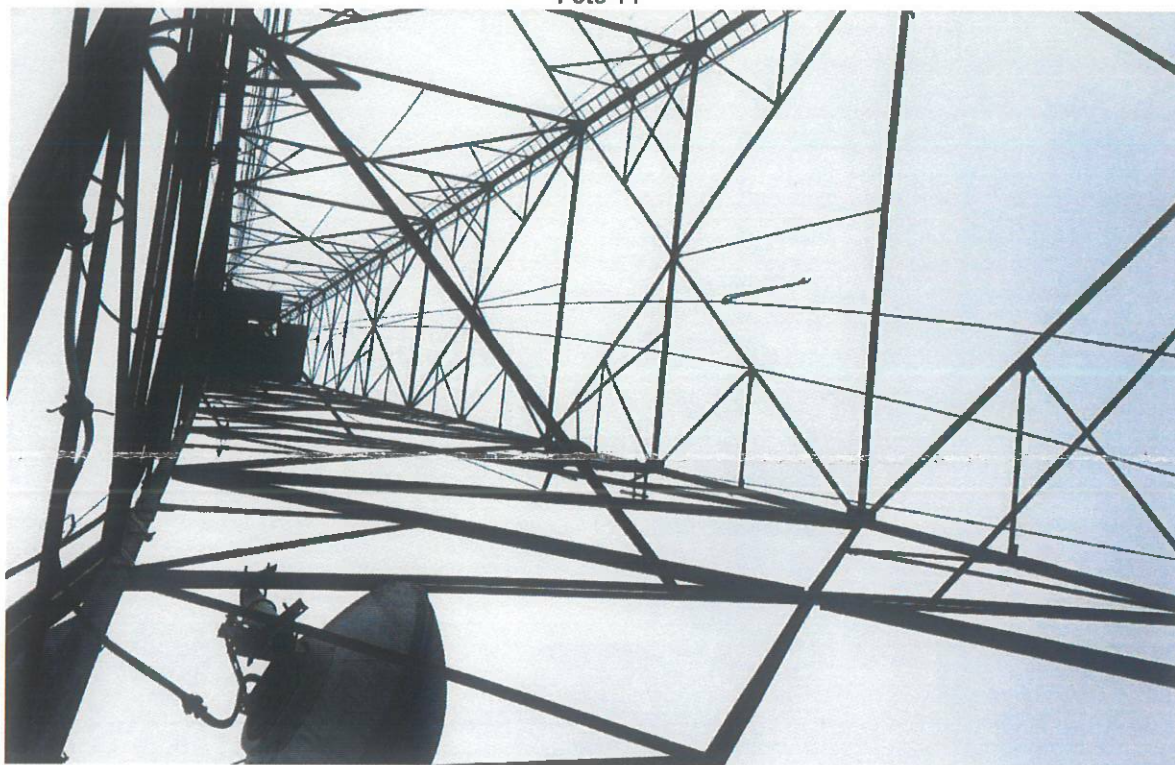
Foto 11

Estructura de antena metálica.

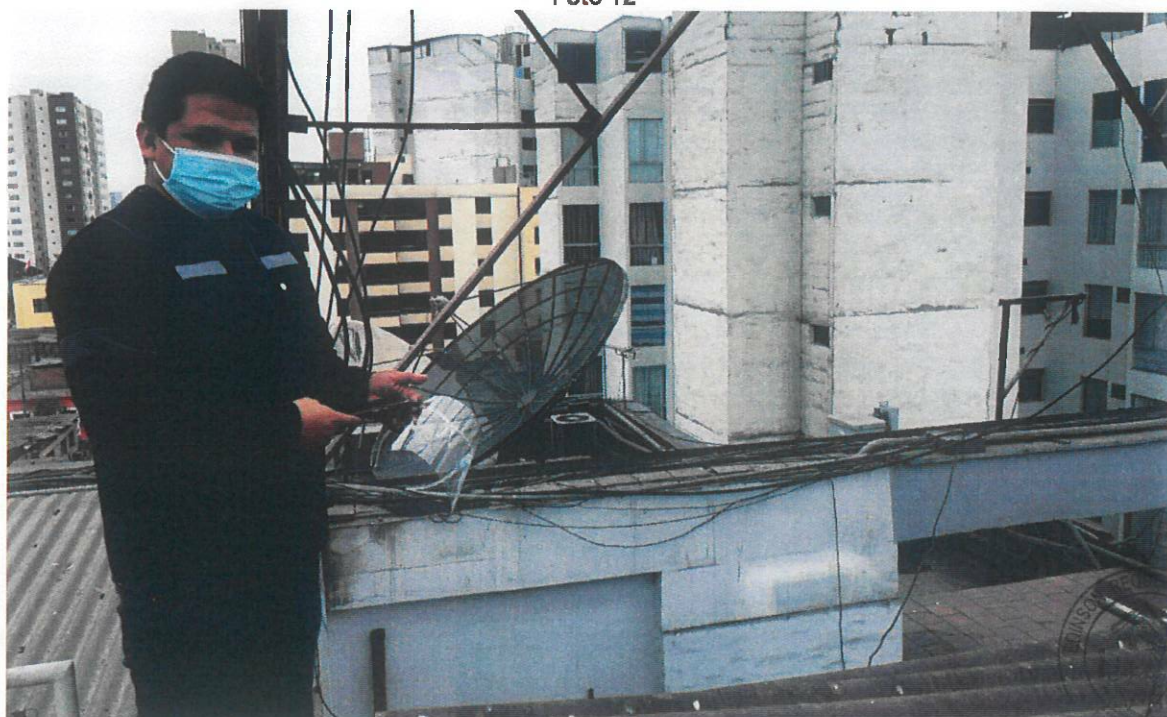
Foto 12

Identificación de la cobertura del ducto de escalera que permite el acceso a la azotea.

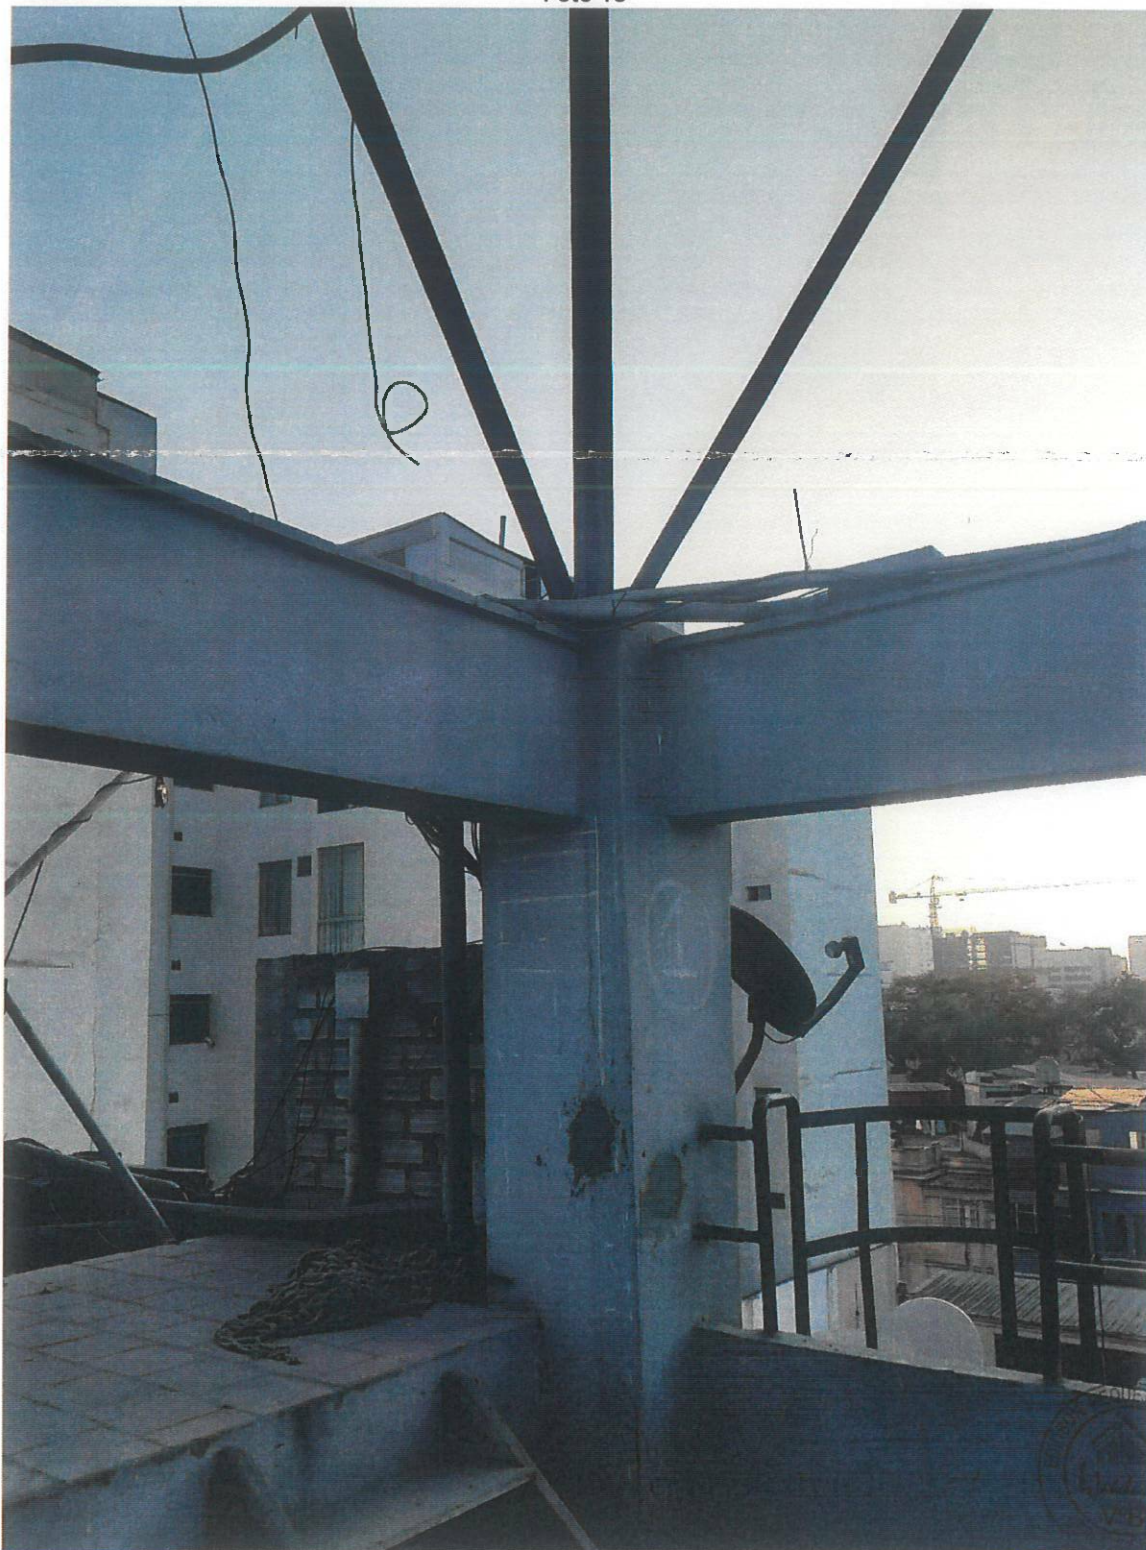
Foto 13

Identificación del deterioro de las columnas.

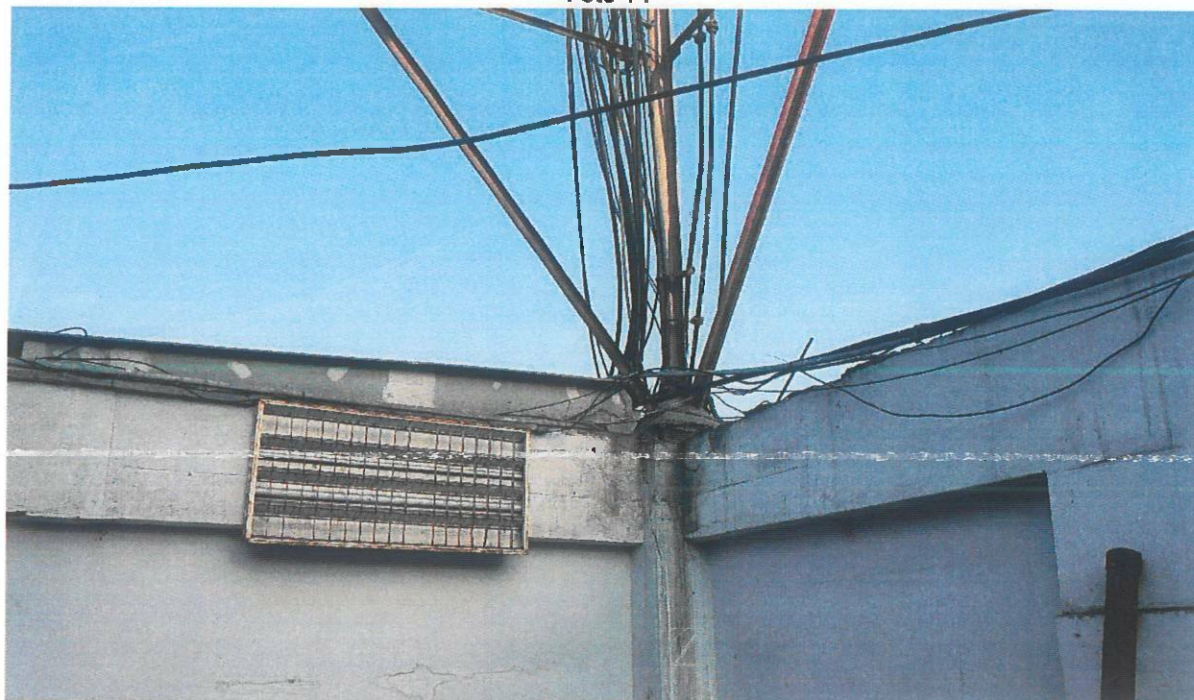
Foto 14

Agrietamiento de revocos en encuentro de columnas y vigas.

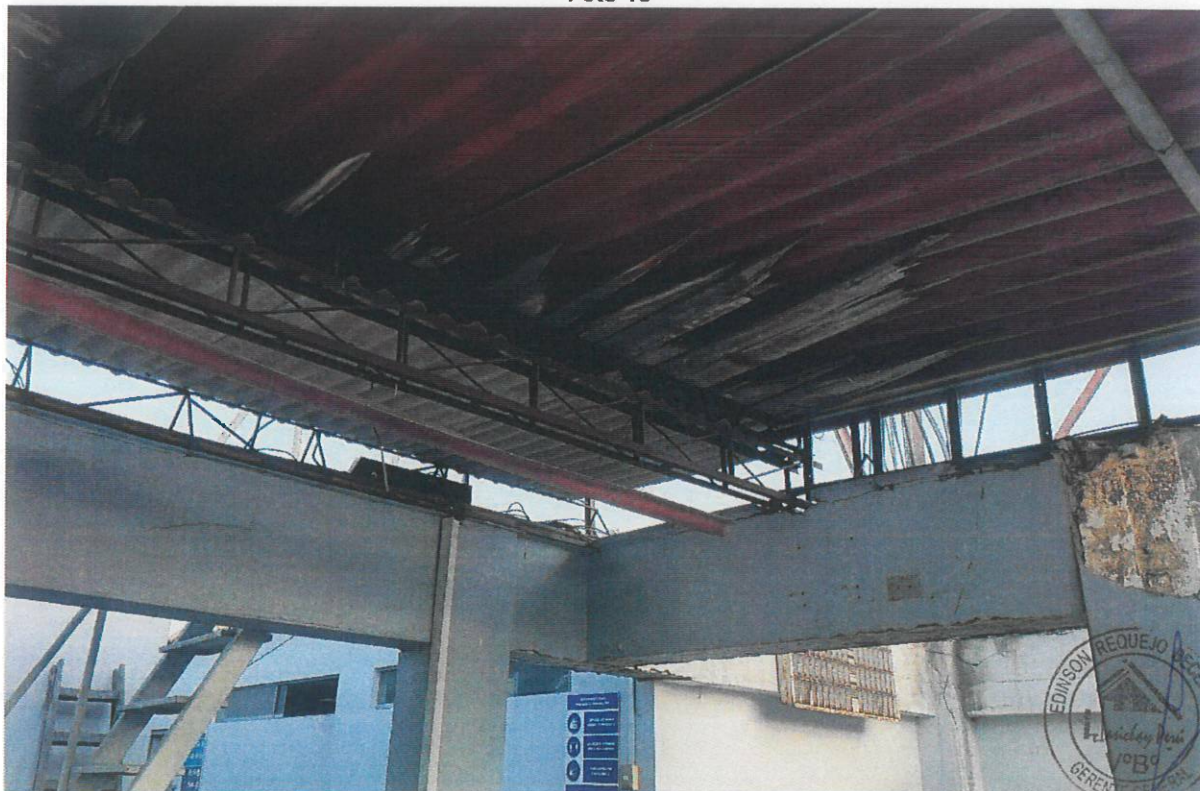
Foto 15

Techo ligero elaborado provisionalmente con maderas y metal

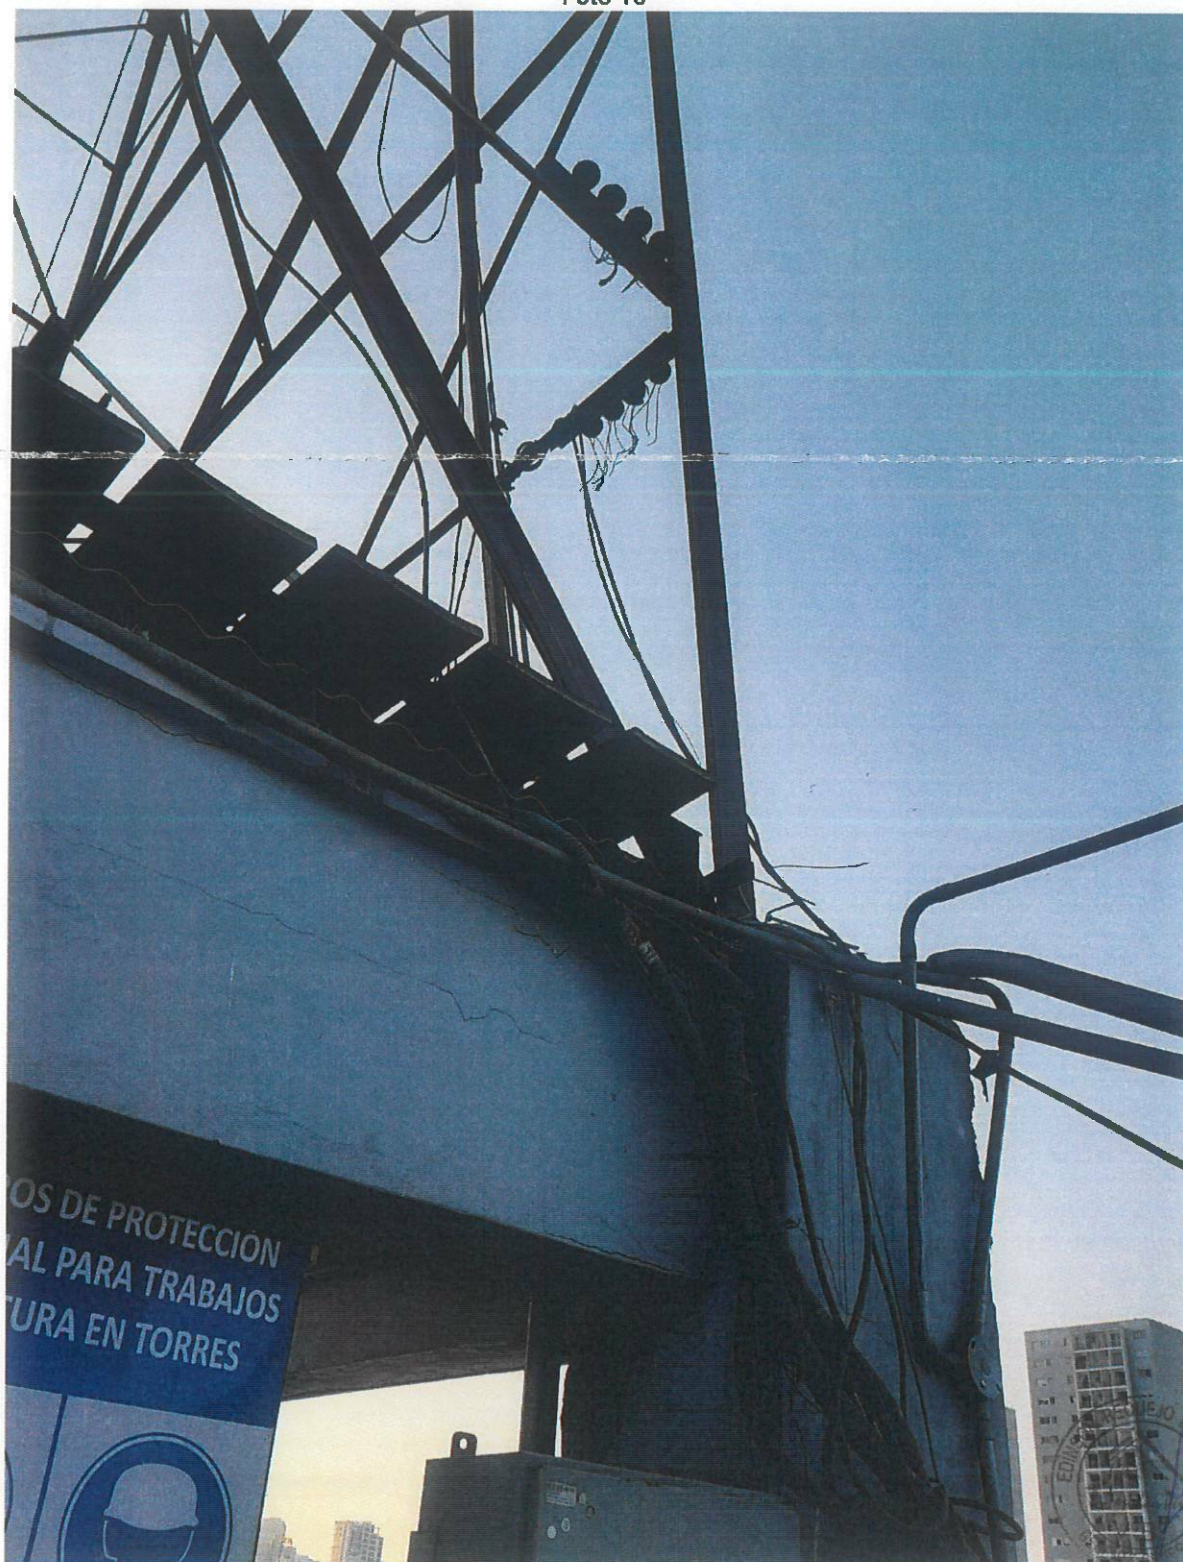
Foto 16

Estructura de antena metálica.

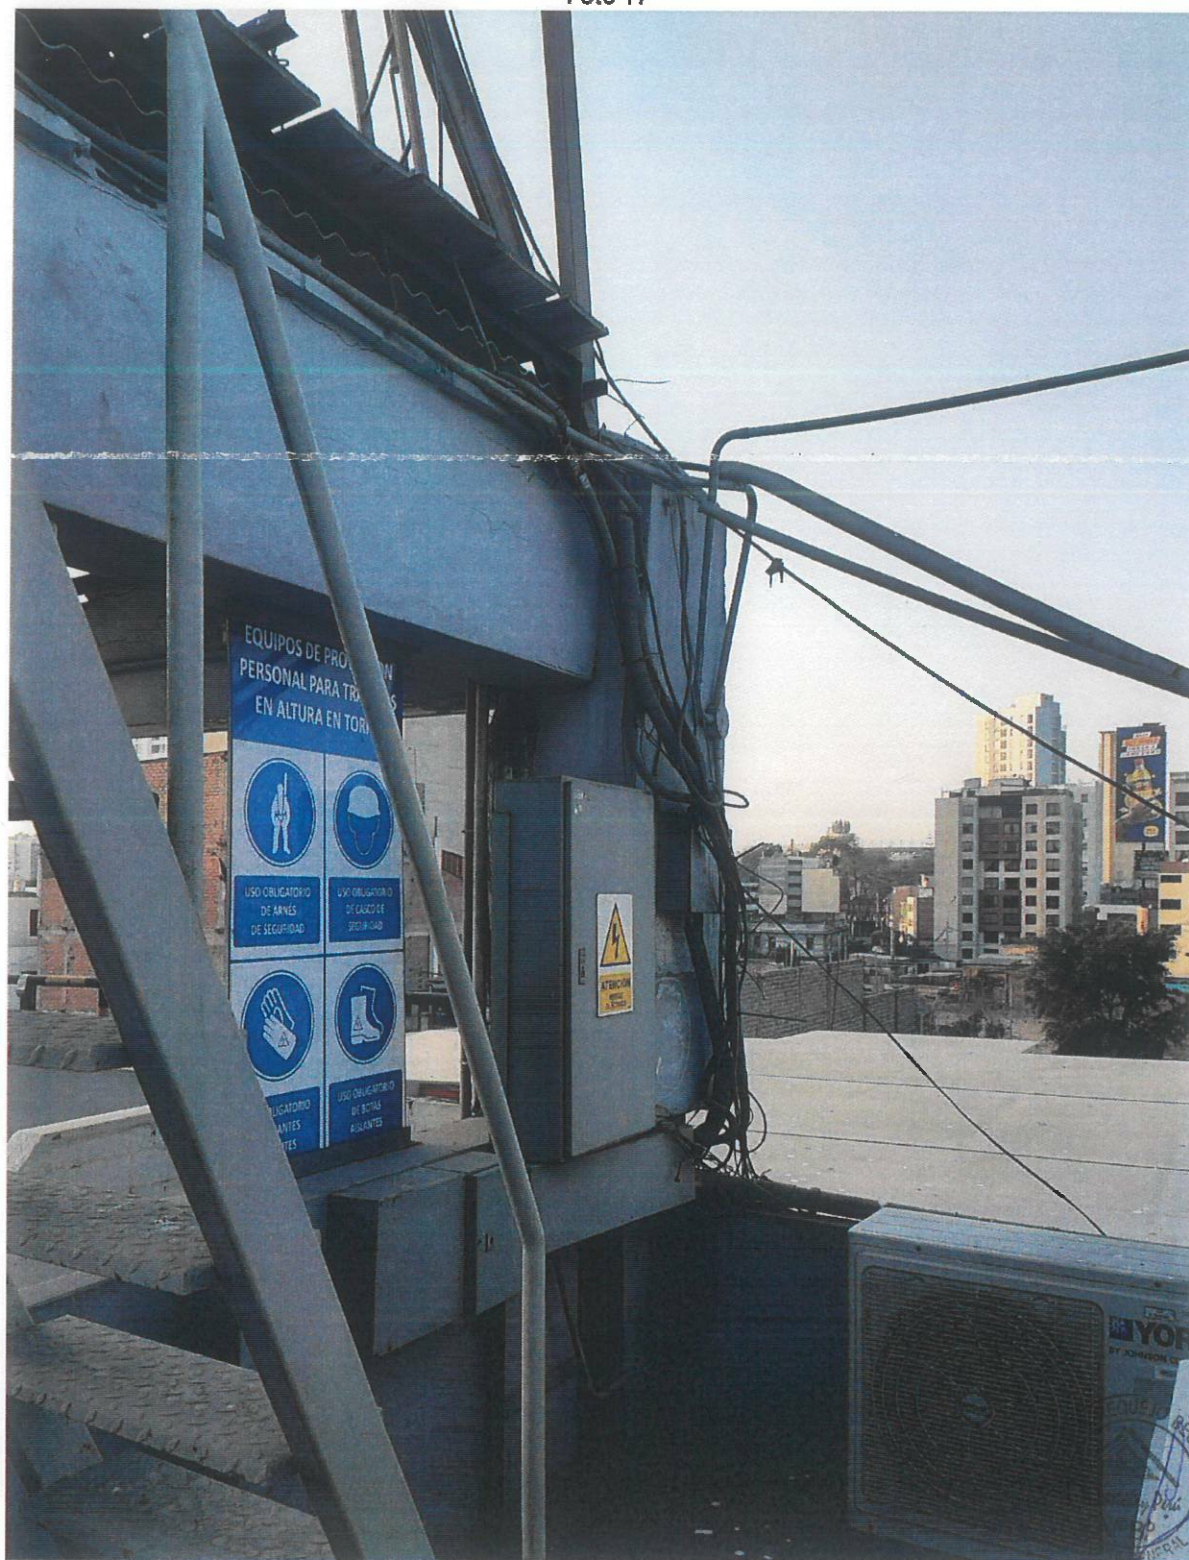
Foto 17

Tablero eléctrico adosado cerca a las columnas a intervenir.

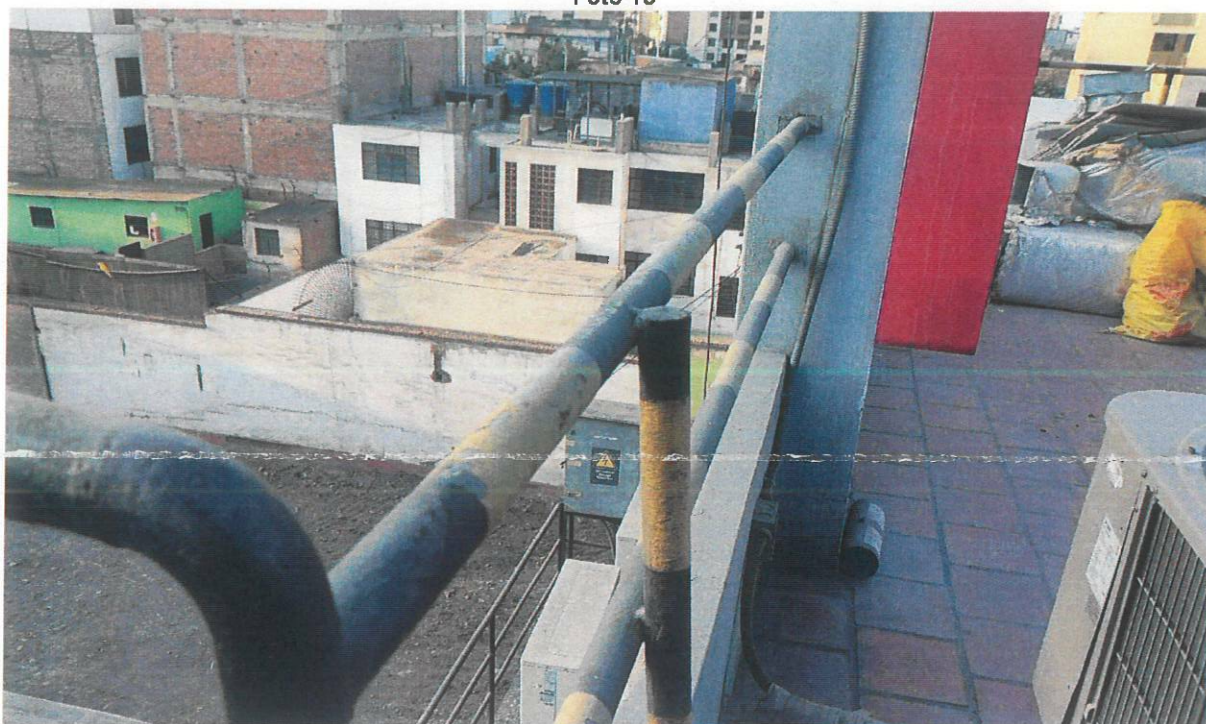
Foto 18

Pasamanos deteriorados que deberán ser cortados para ejecutar los trabajos.
