EXPEDIENTE TECNICO -IOARR N°
2524657 "REPARACION DE TORRE
METALICA PARA COMUNICACIONES EN
LA BASE DE LA TORRE DE LA SEDE
CENTRAL DEL INSTITUTO NACIONAL DE
RADIO Y TELEVISION DEL PERU,
DISTRITO DE LIMA, PROVINCIA DE LIMA,
DEPARTAMENTO DE LIMA"

REGISTRO FOTOGRAFICO

IOARR "REPARACION DE TORRE METALICA PARA COMUNICACIONES; EN EL (LA) BASE DE LA TORRE DE LA SEDE CENTRAL DEL INSTITUTO NACIONAL DE RADIO Y TELEVISION DEL PERU, DISTRITO DE LIMA, PROVINCIA LIMA, DEPARTAMENTO LIMA" - CUI N° 2524657

15 FEBRERO DE 2023

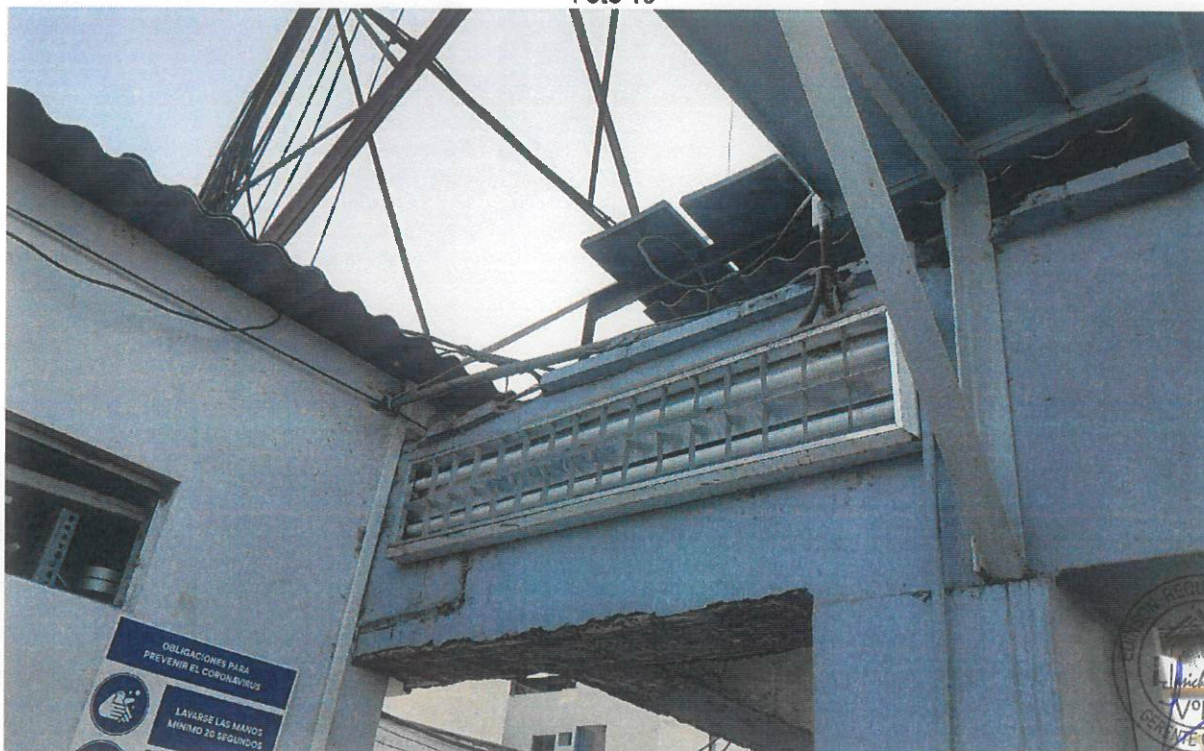
Foto 19

Desprendimiento de tarrajeo en vigas.

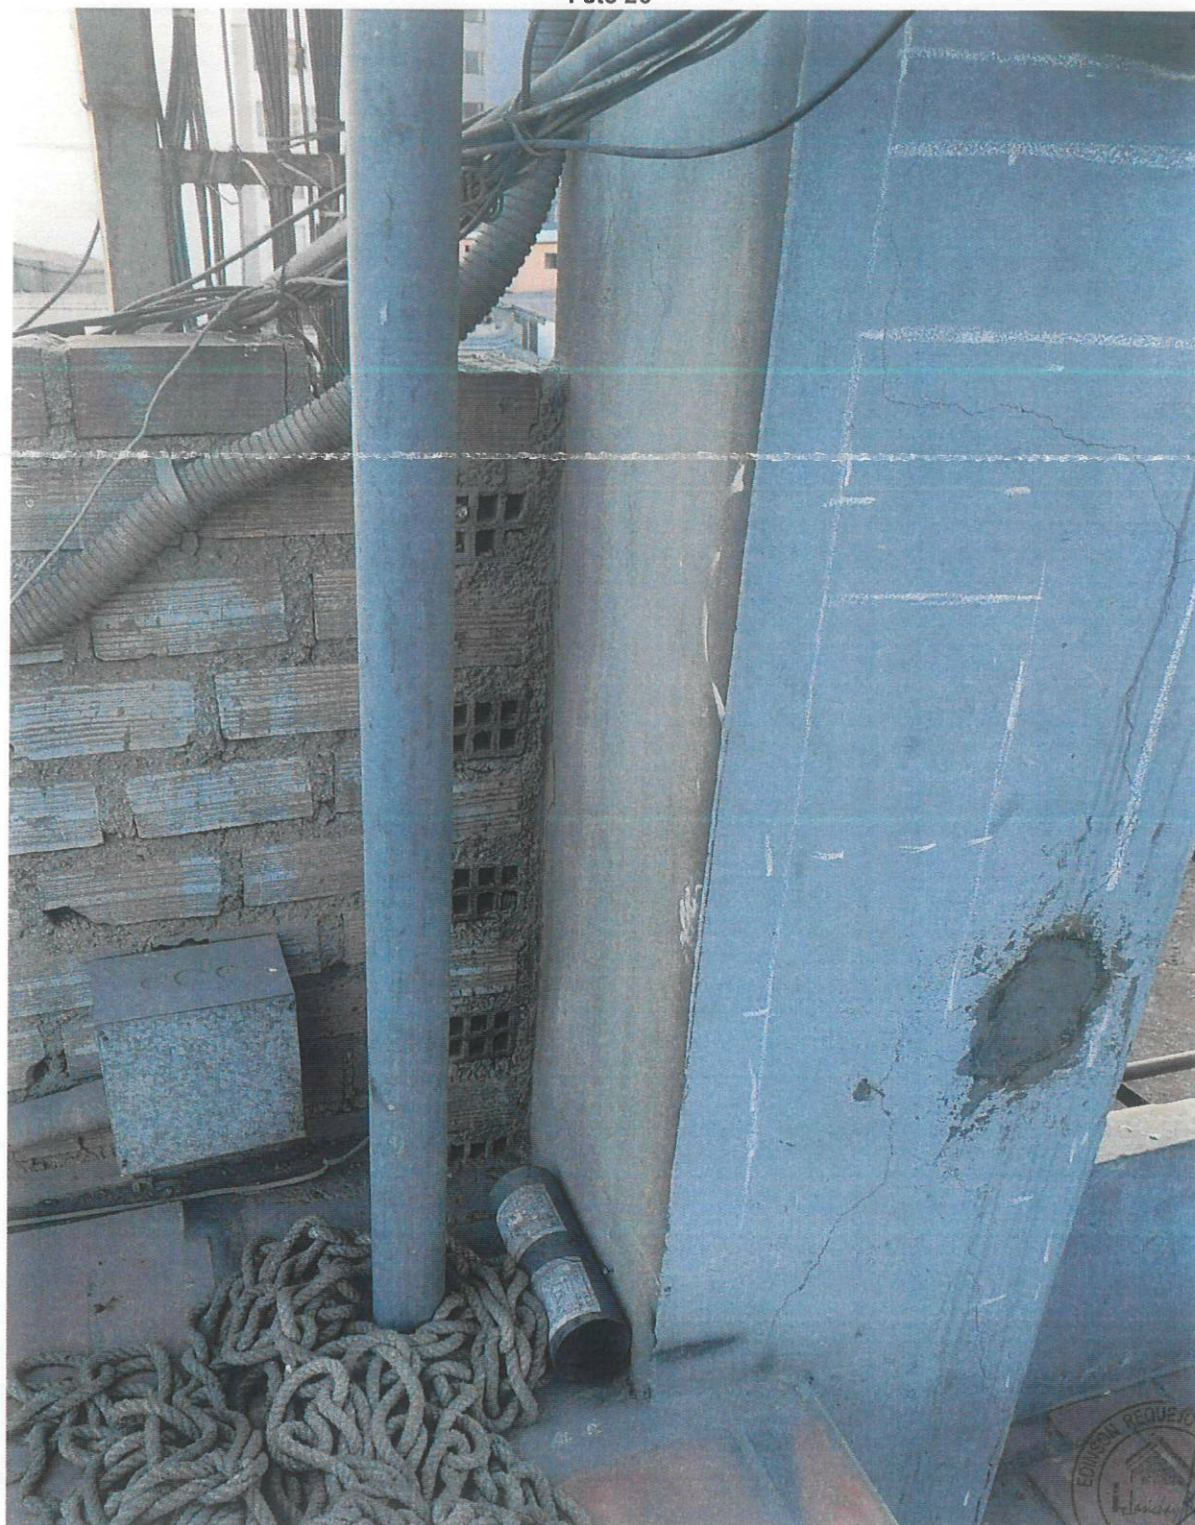
Foto 20

Identificación del deterioro de las columnas.

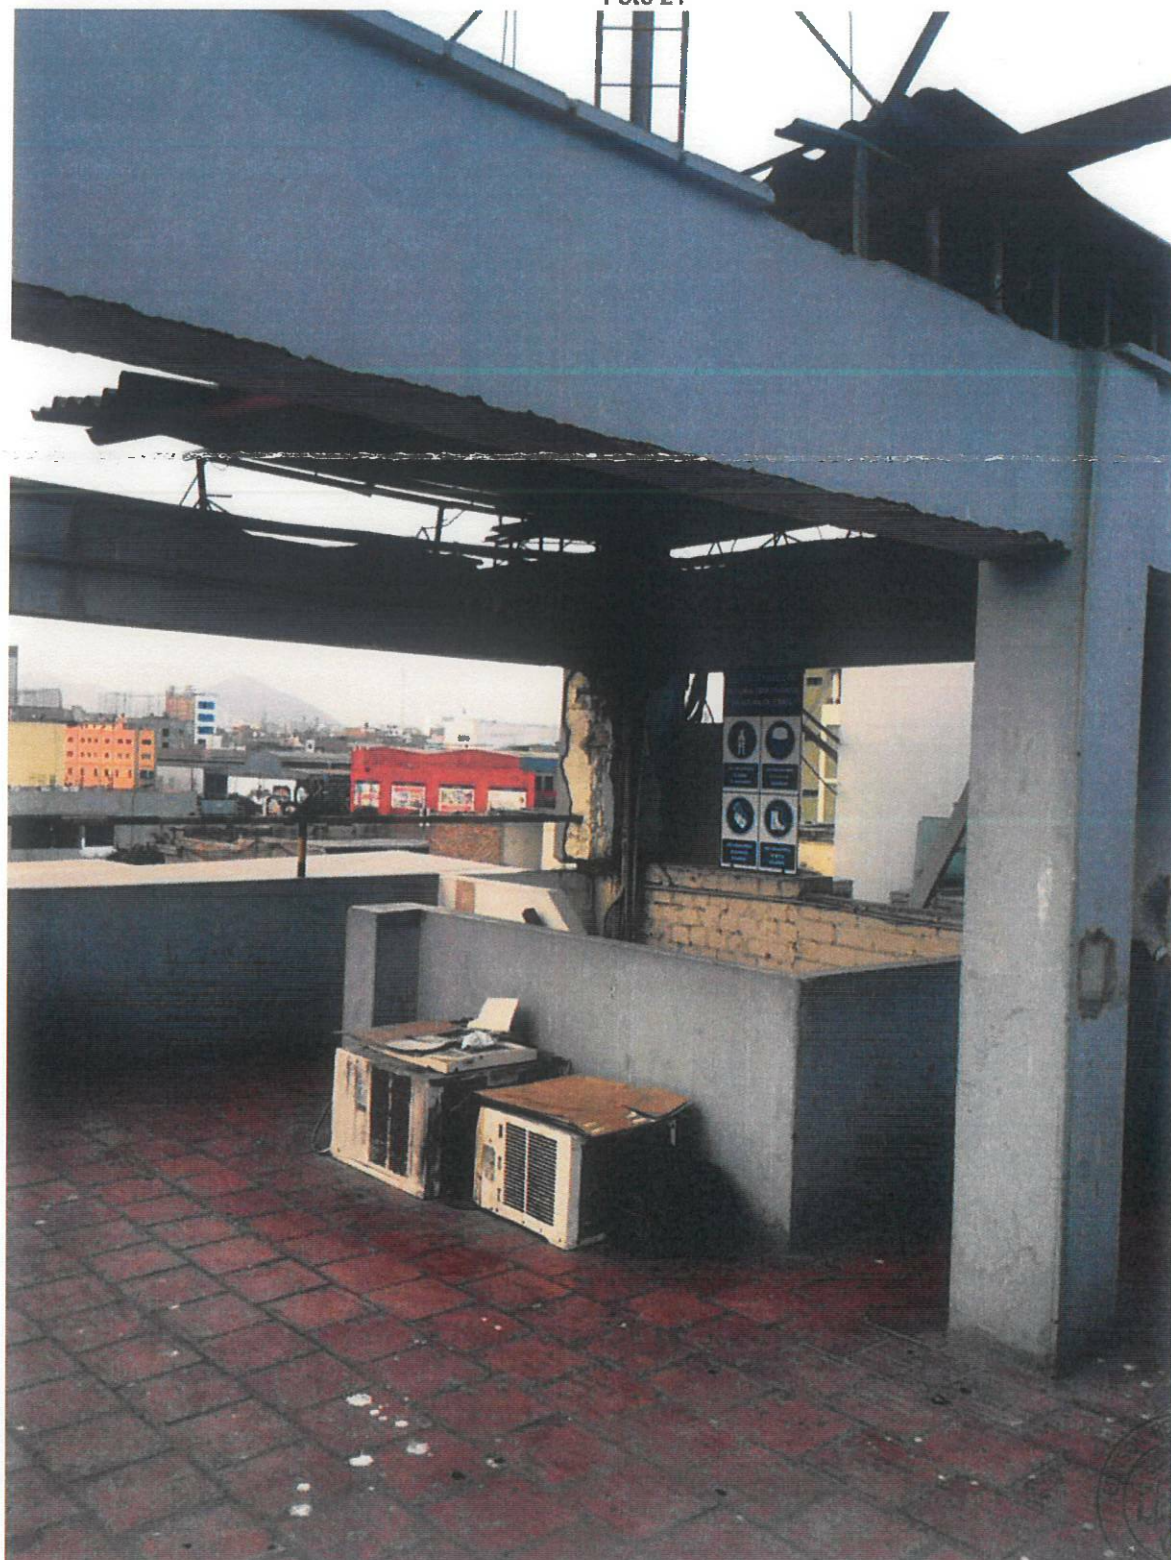
Foto 21

Desprendimiento de tarrajes en cara inferior de vigas

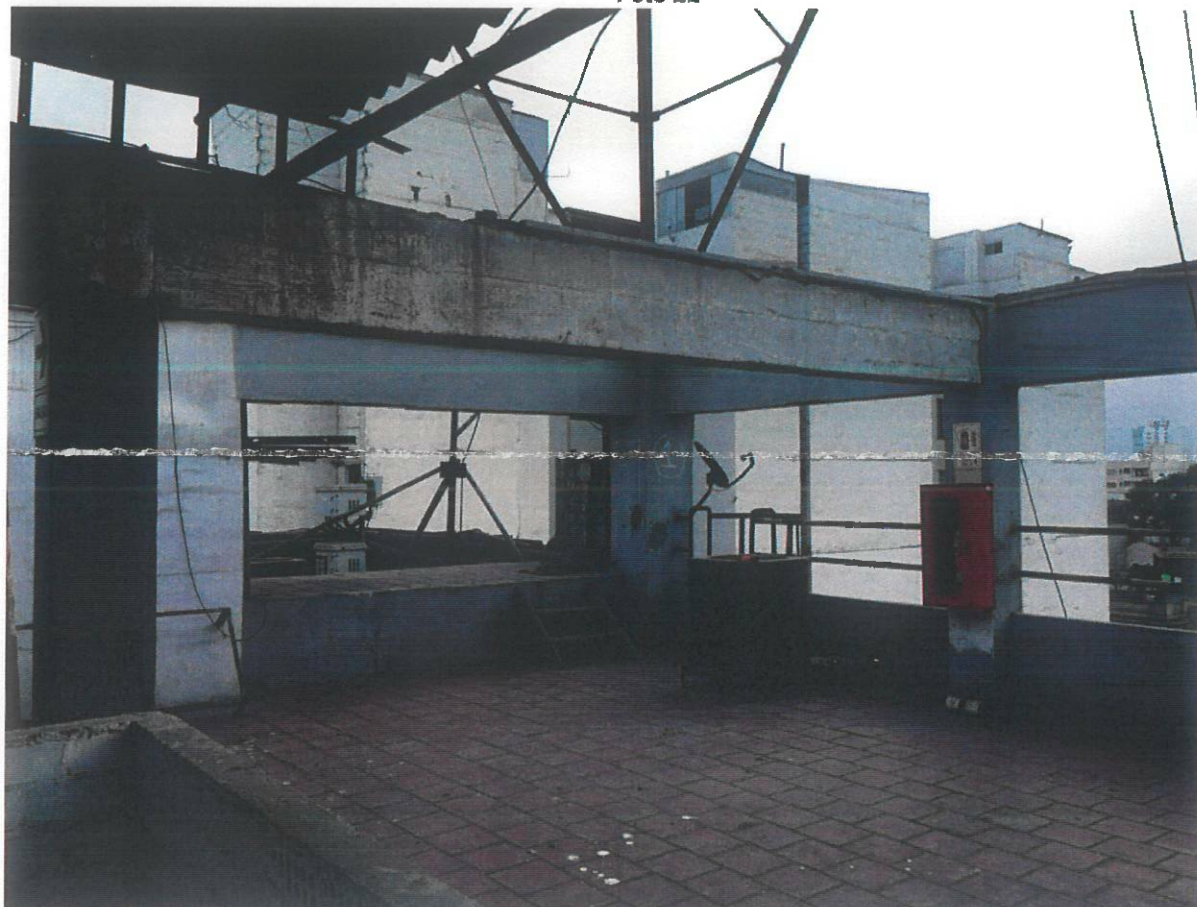
Foto 22

Desprendimiento de tarrajeo en caras laterales de viga

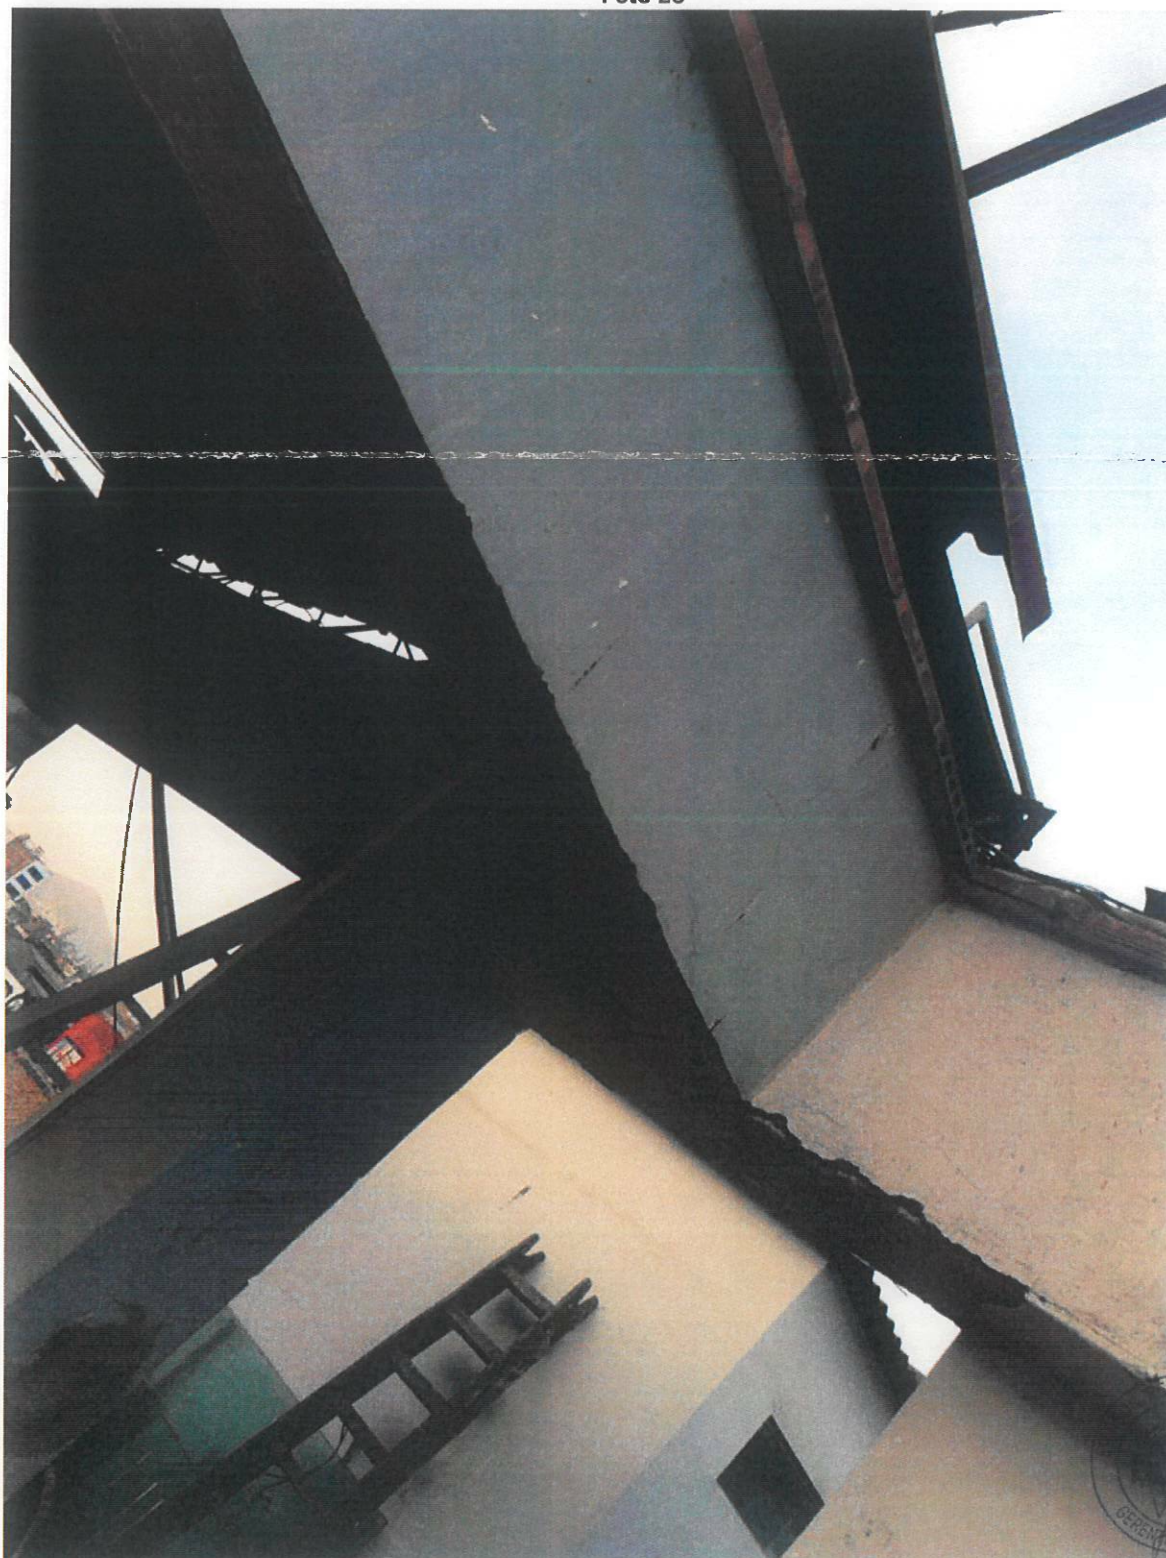
Foto 23

Desprendimiento de tarrajes en cara inferior de vigas

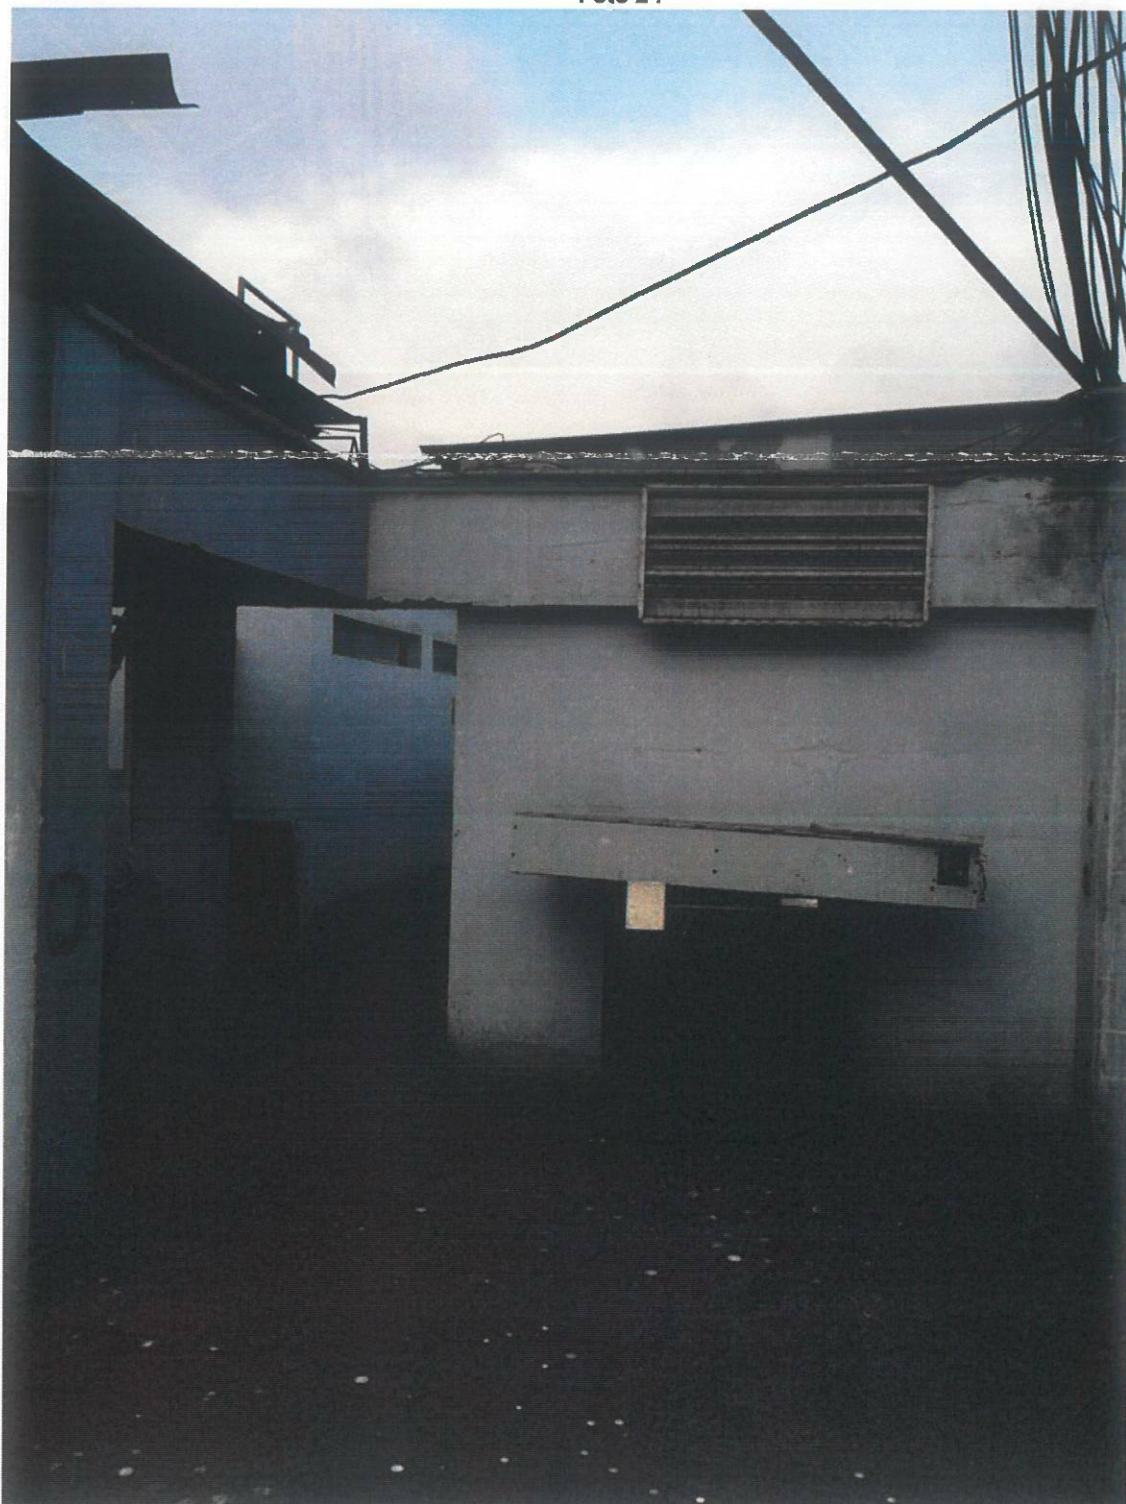
Foto 24

Equipos en desuso en piso del área de intervención

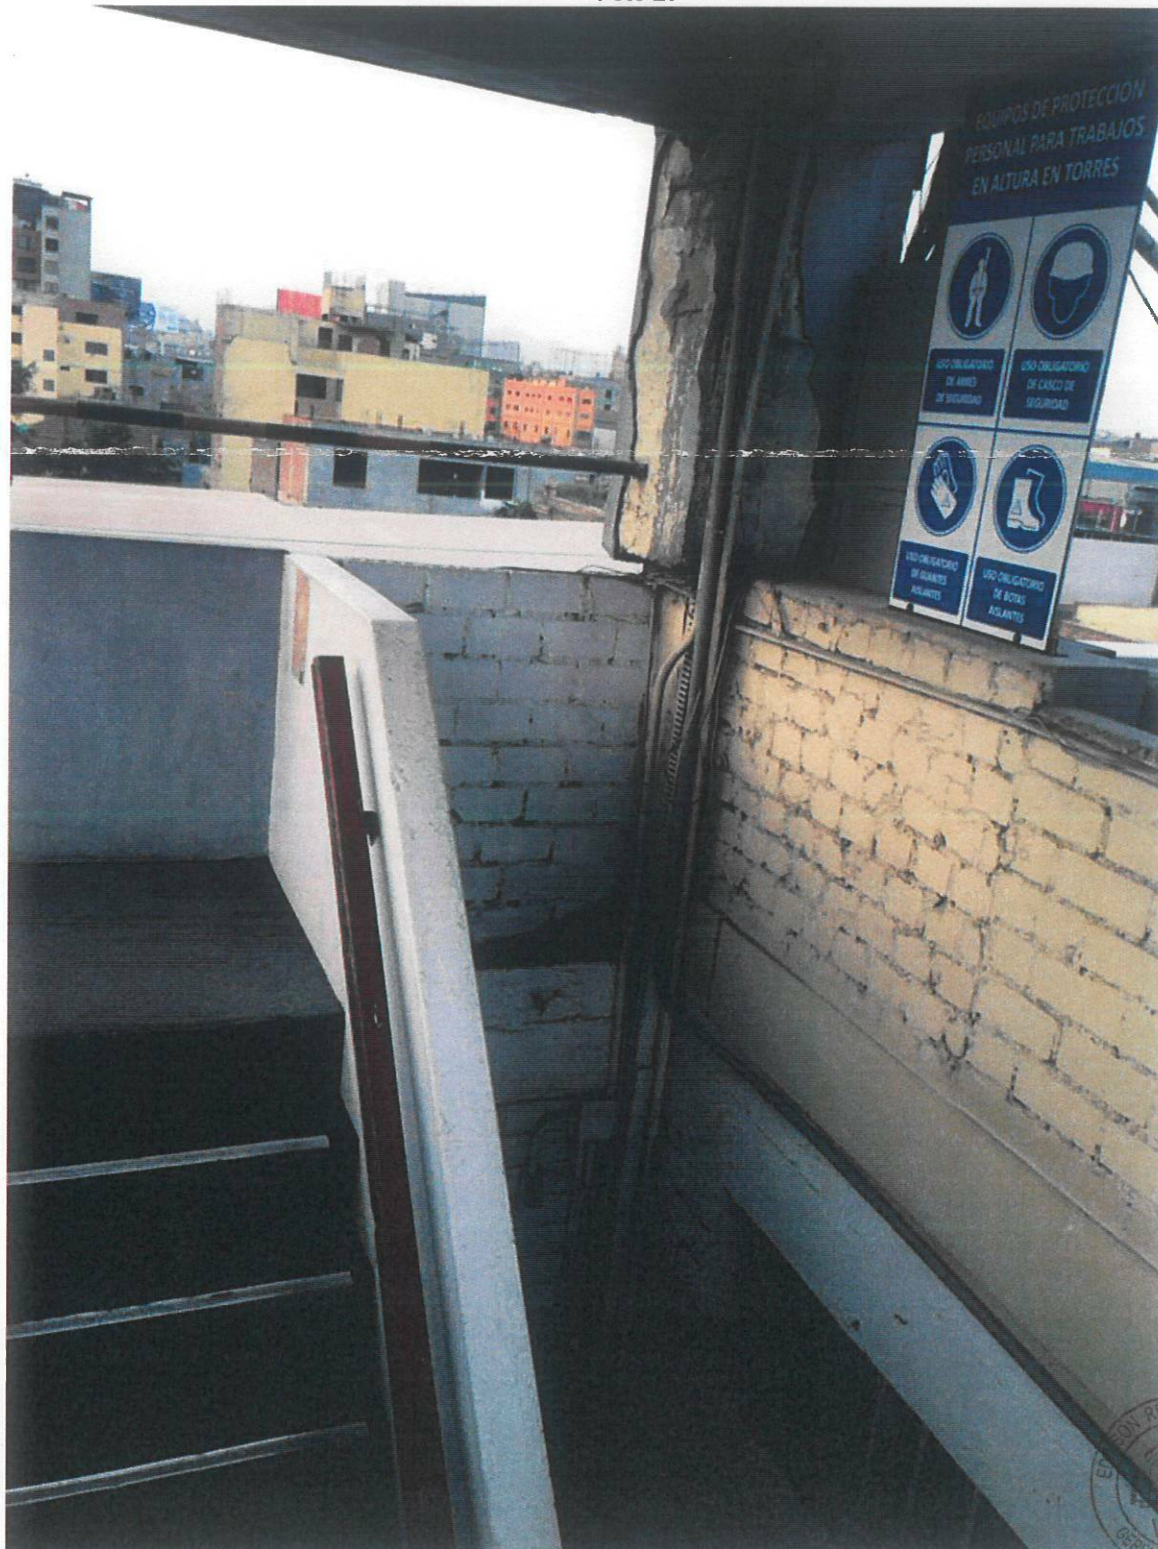
Foto 27

Identificación de escalera de acceso a la azotea
