EXPEDIENTE TECNICO -IOARR N° 2524657 "REPARACION DE TORRE METALICA PARA COMUNICACIONES EN LA BASE DE LA TORRE DE LA SEDE CENTRAL DEL INSTITUTO NACIONAL DE RADIO Y TELEVISION DEL PERU, DISTRITO DE LIMA, PROVINCIA DE LIMA, DEPARTAMENTO DE LIMA"

INFORME TECNICO DEL PROYECTO

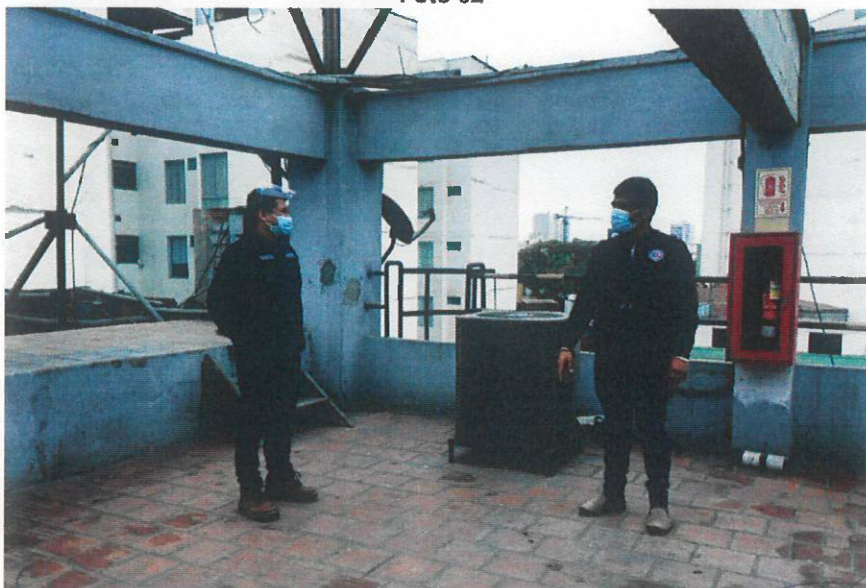
Foto 02

Verificación del cableado estructurado que no se aprecia con una sujeción fija

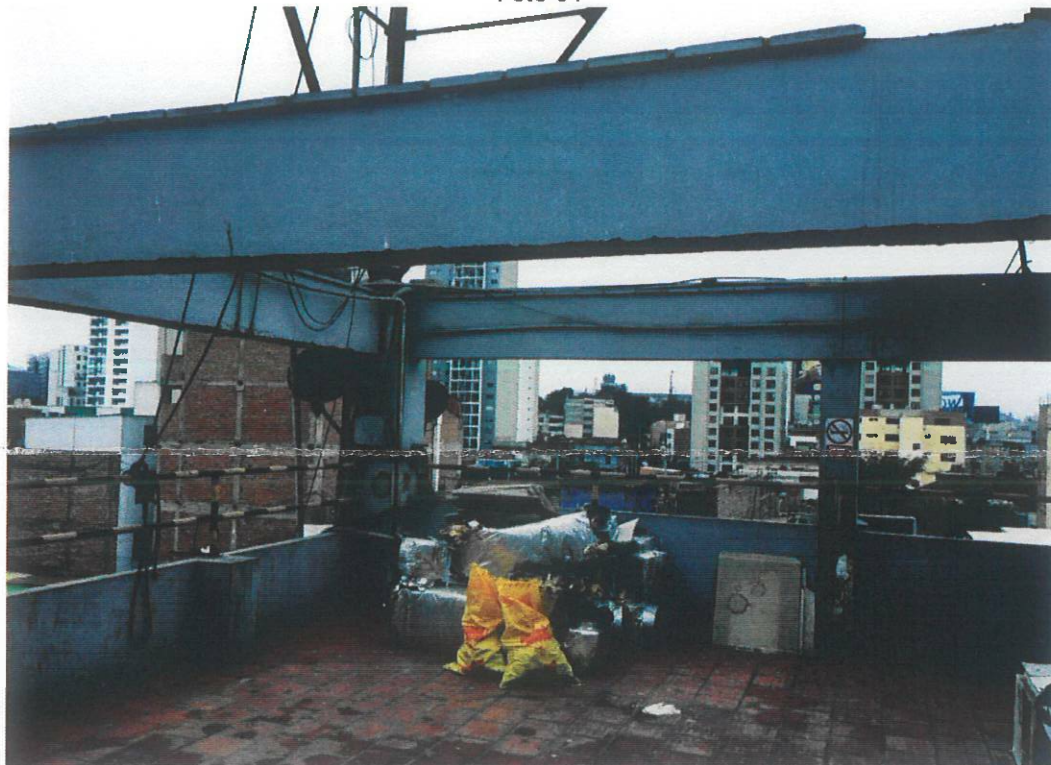
Foto 04

Verificación de cornisas deterioradas sobre vigas de concreto armado

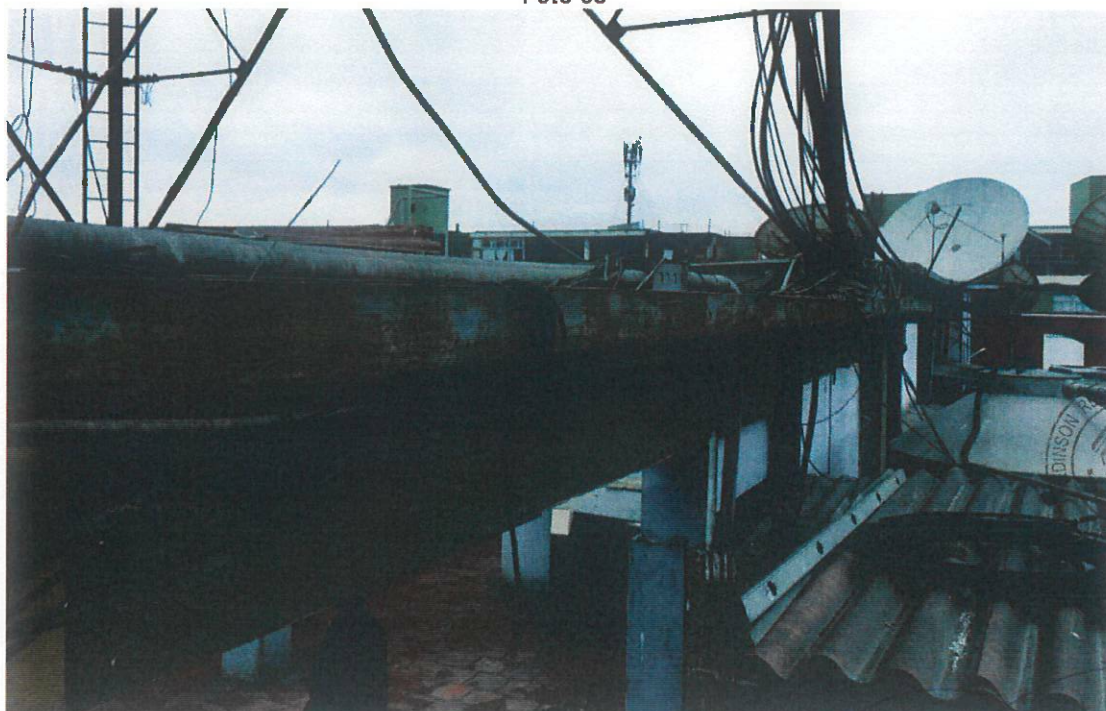
Foto 05

Exposición de cableado estructurado

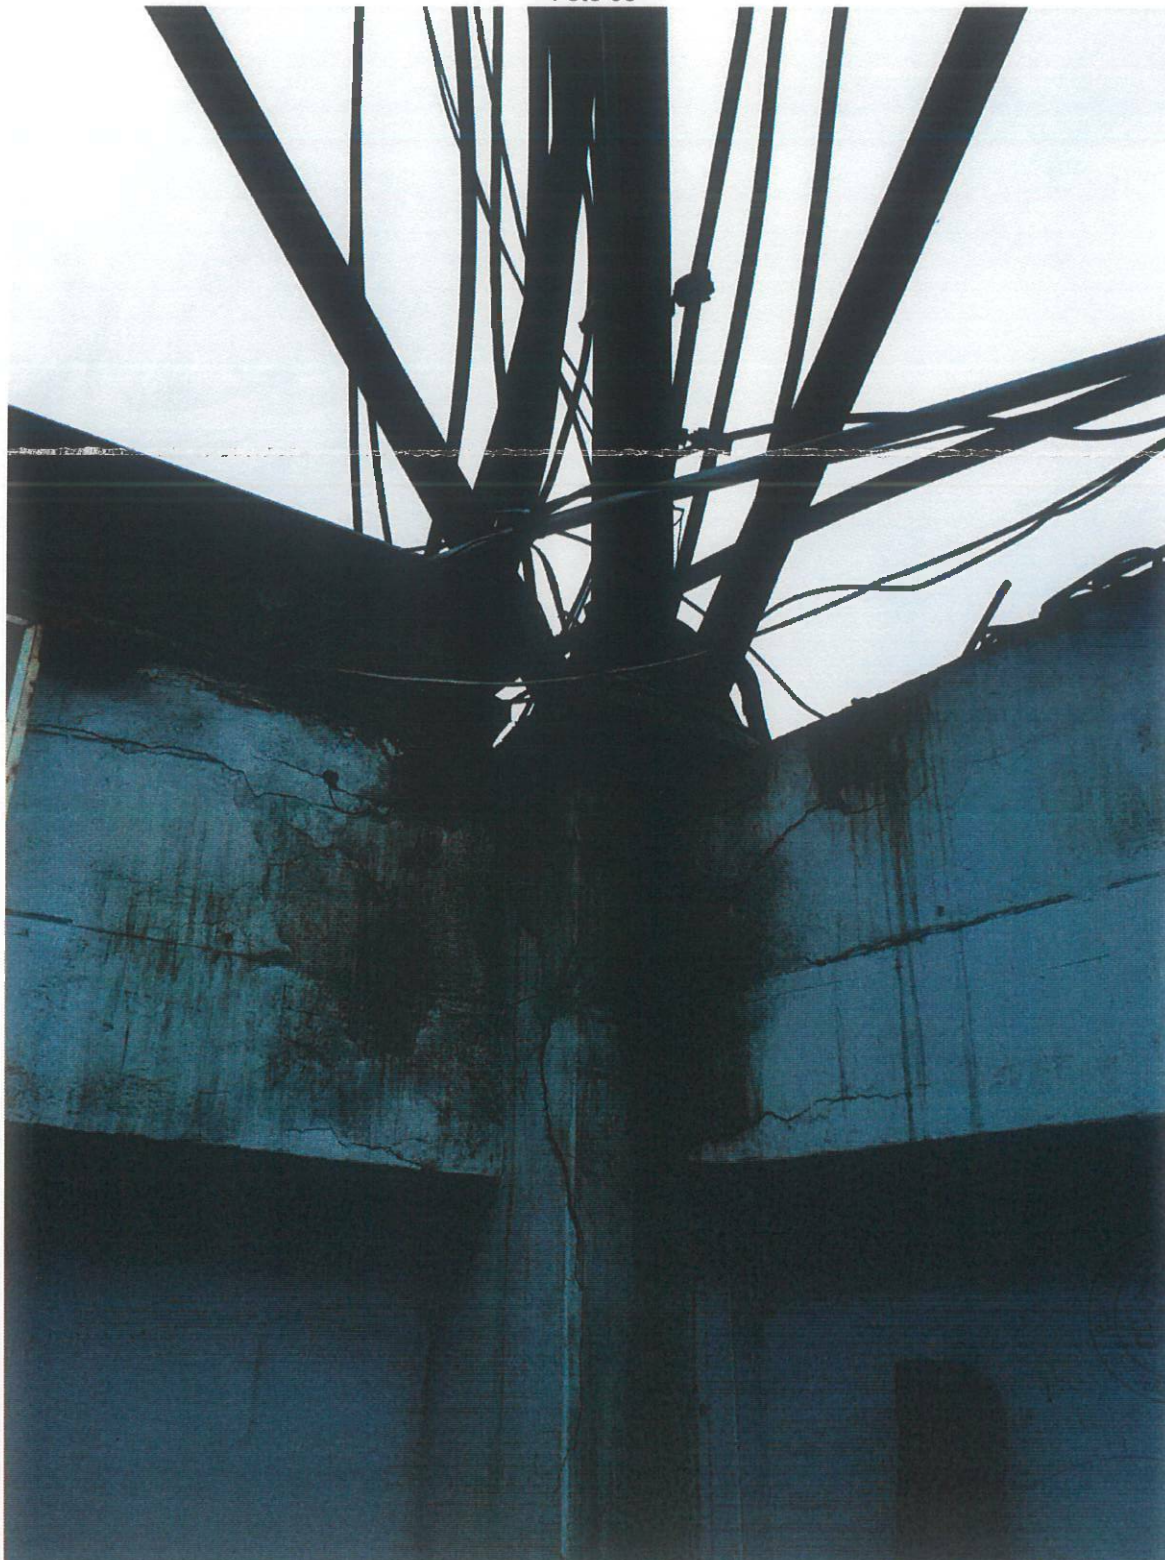
Foto 06

Agrietamiento de revoques en encuentro de columnas y vigas, asimismo se evidencia chorreo de aguas pluviales.

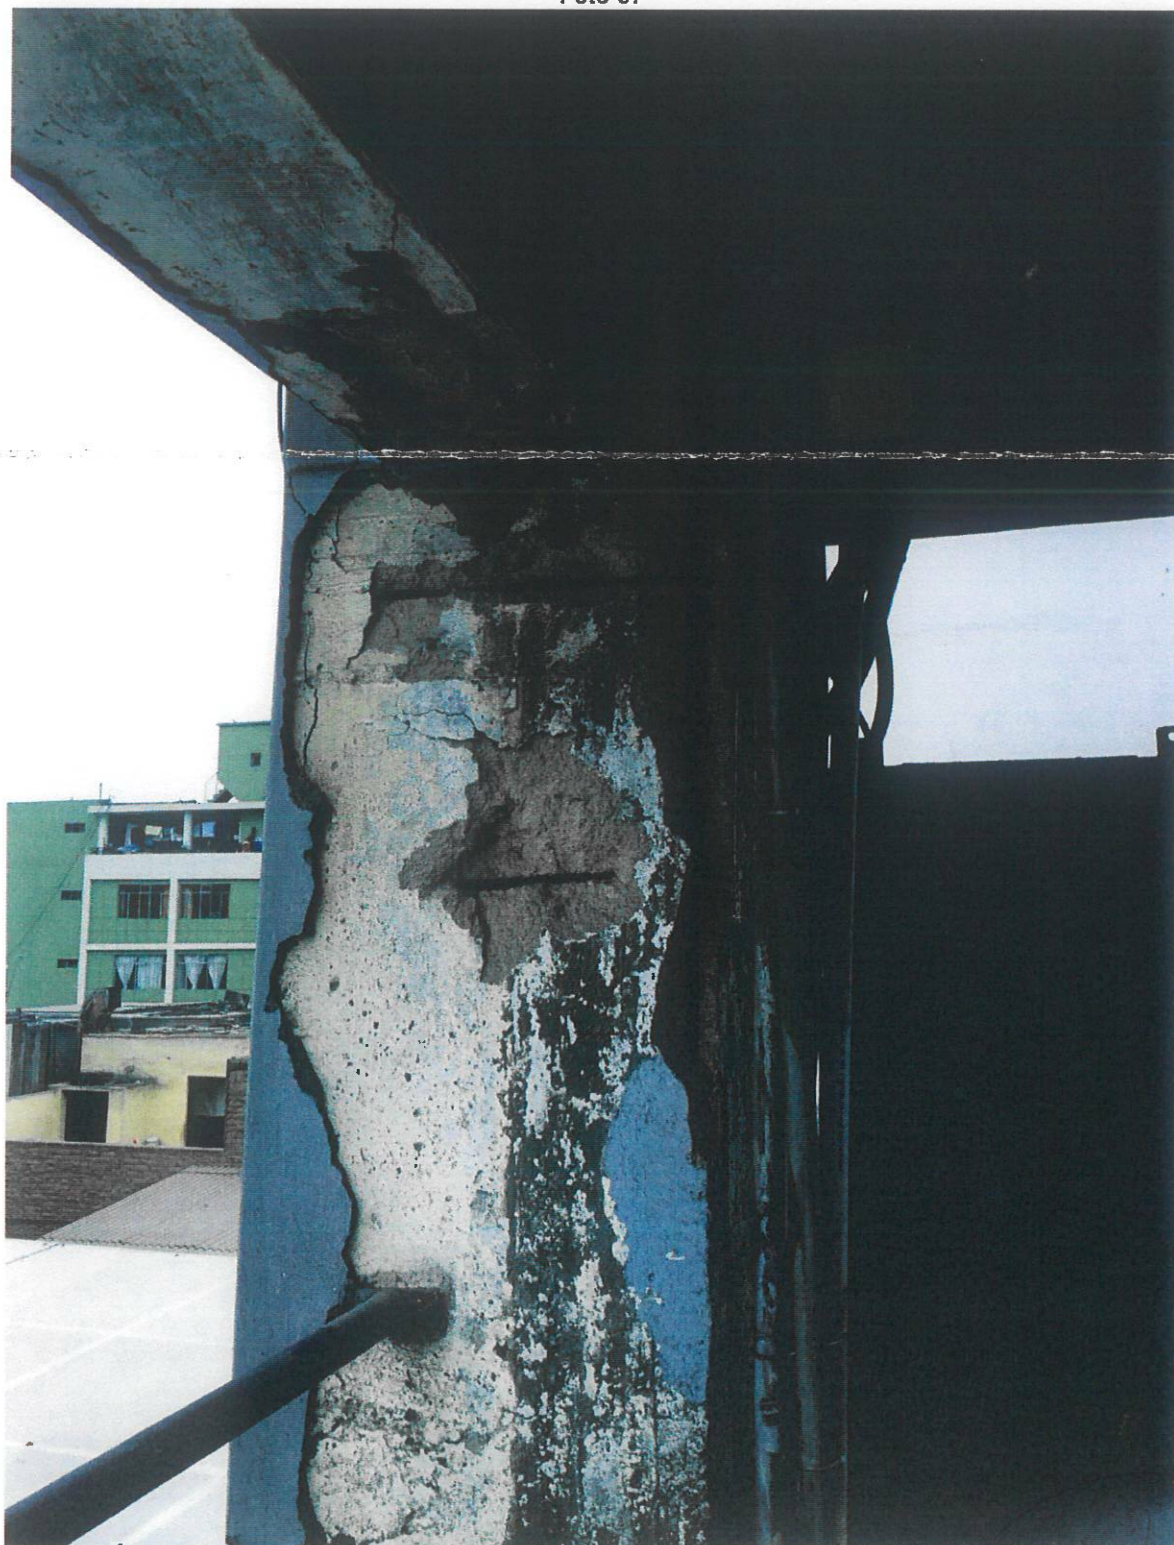
Foto 07

Desprendimiento de revoques que evidencian la corrosión de estribos de columnas.

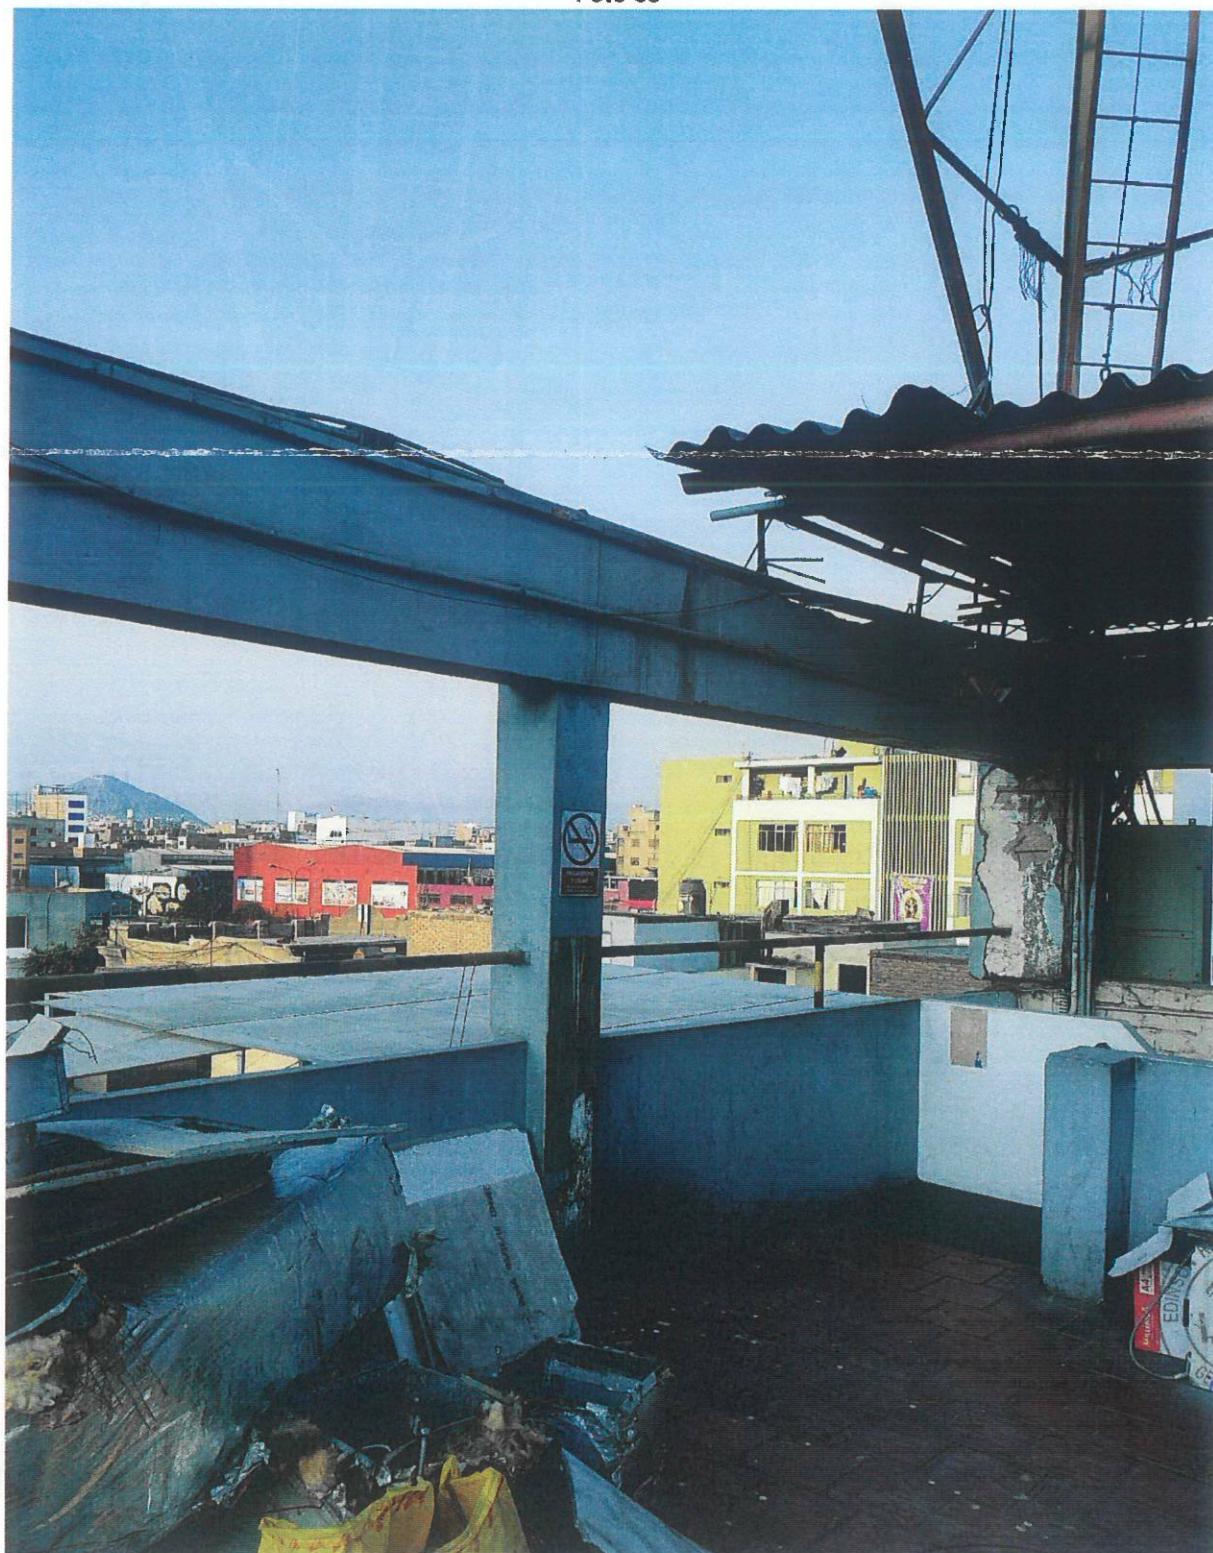
Foto 08

Verificación de cornisas deterioradas sobre vigas de concreto armado.

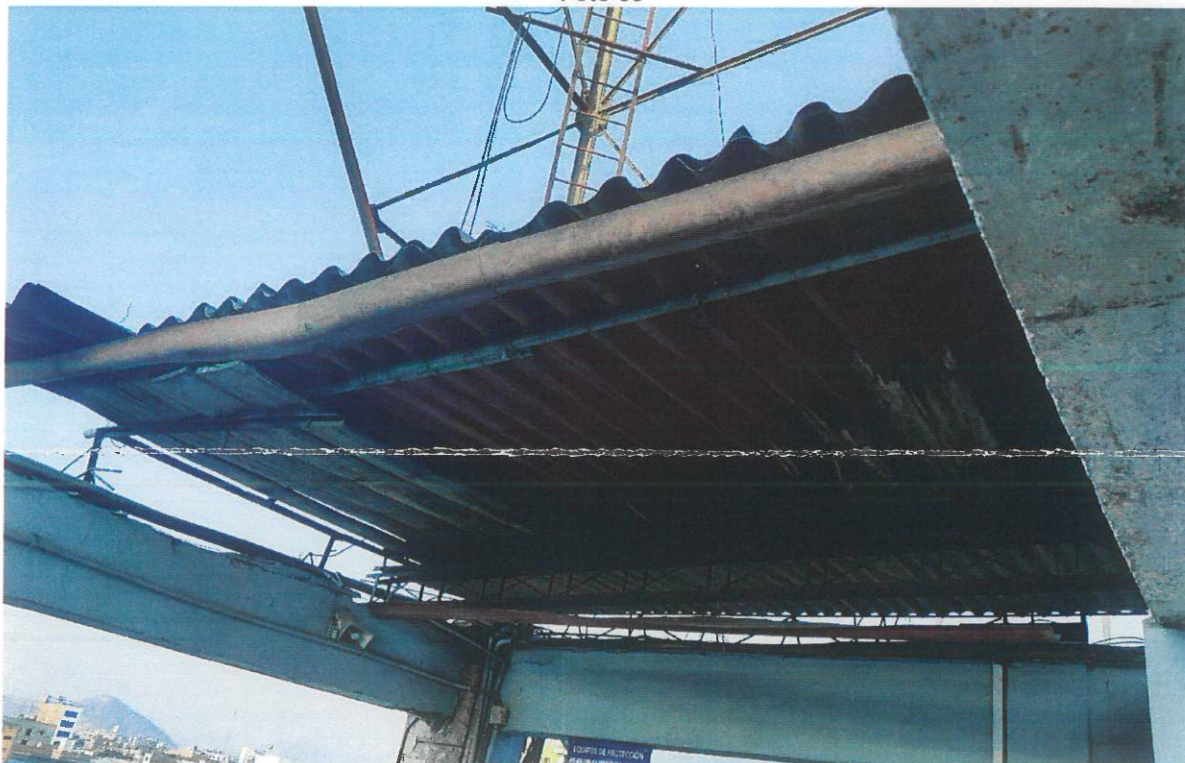
Foto 09

Cobertura liviana en mal estado.

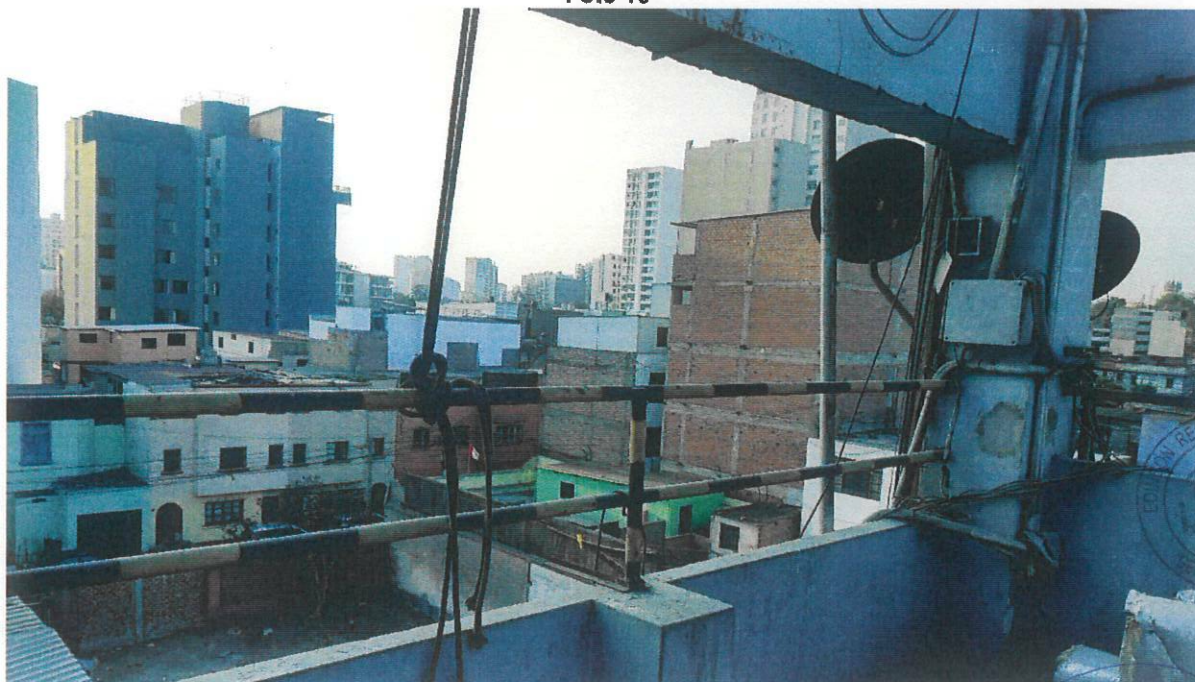
Foto 10

Pasamanos deteriorados que deberán ser cortados para ejecutar los trabajos.

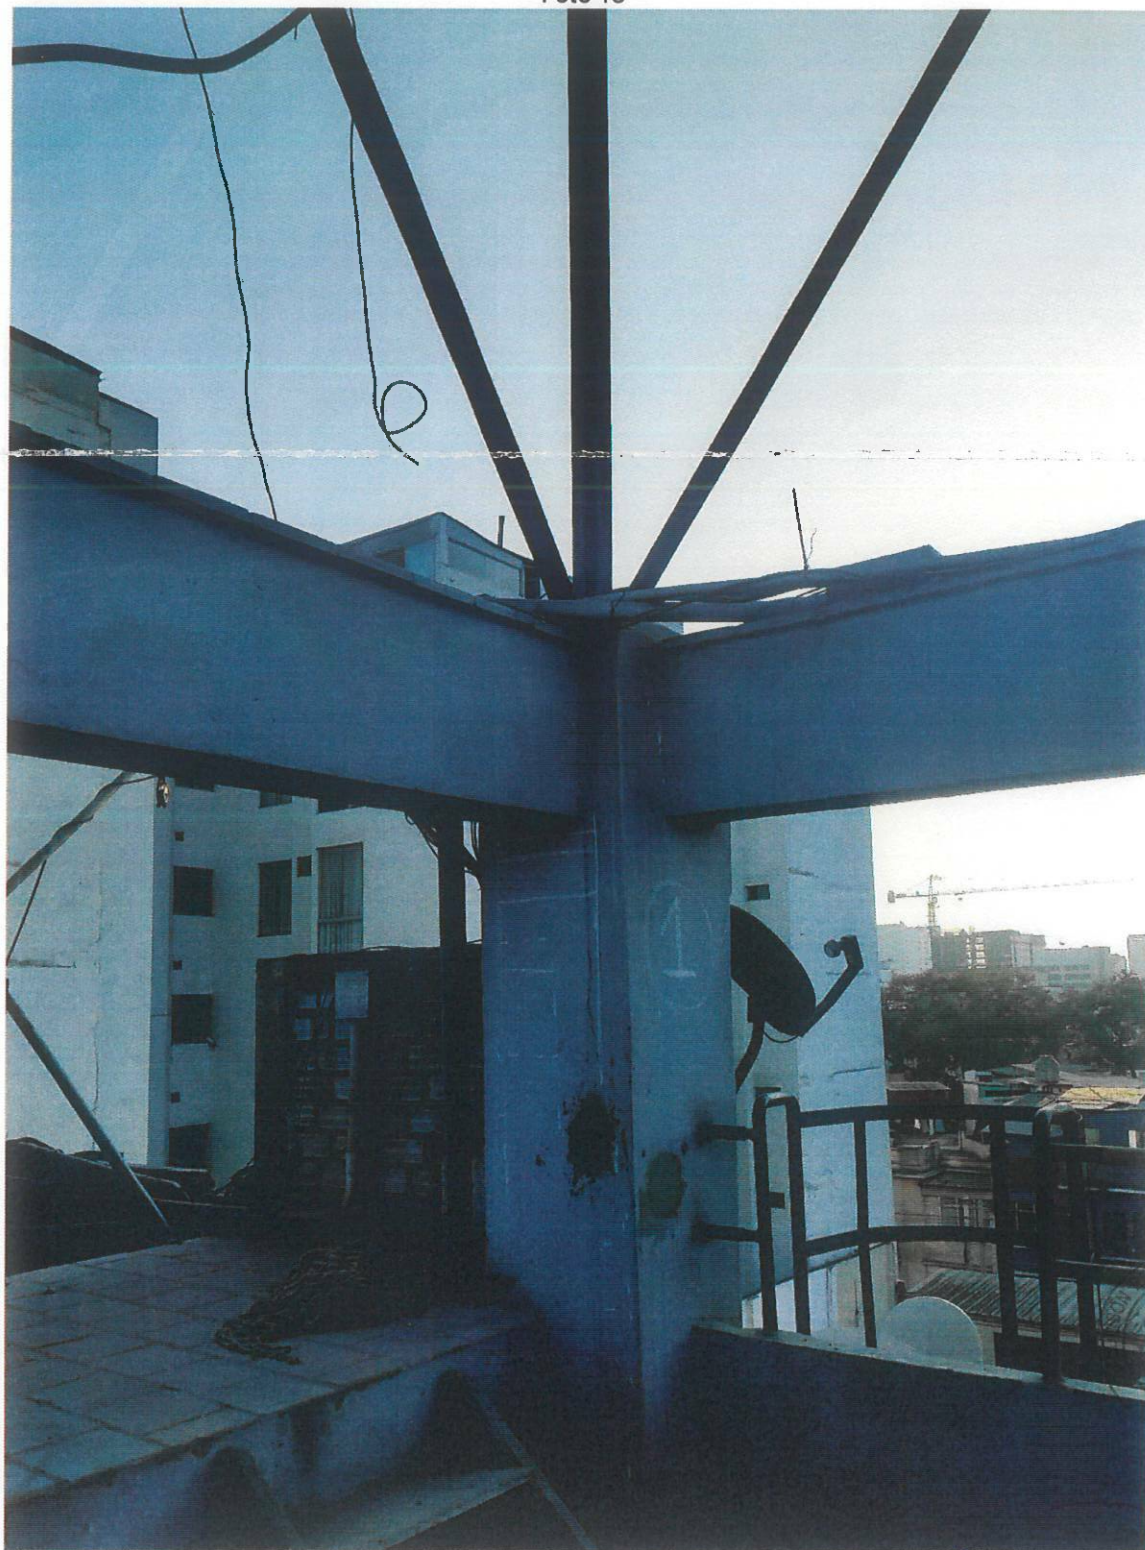
Foto 13

Identificación del deterioro de las columnas.

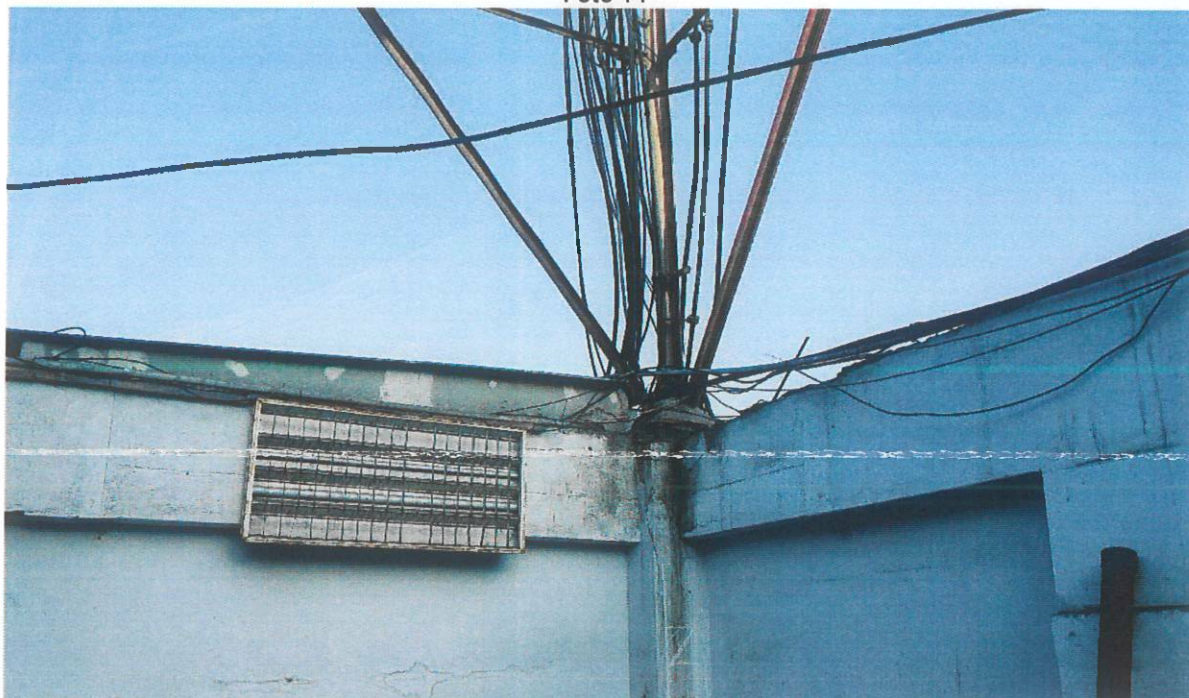
Foto 14

Agrietamiento de revocos en encuentro de columnas y vigas.

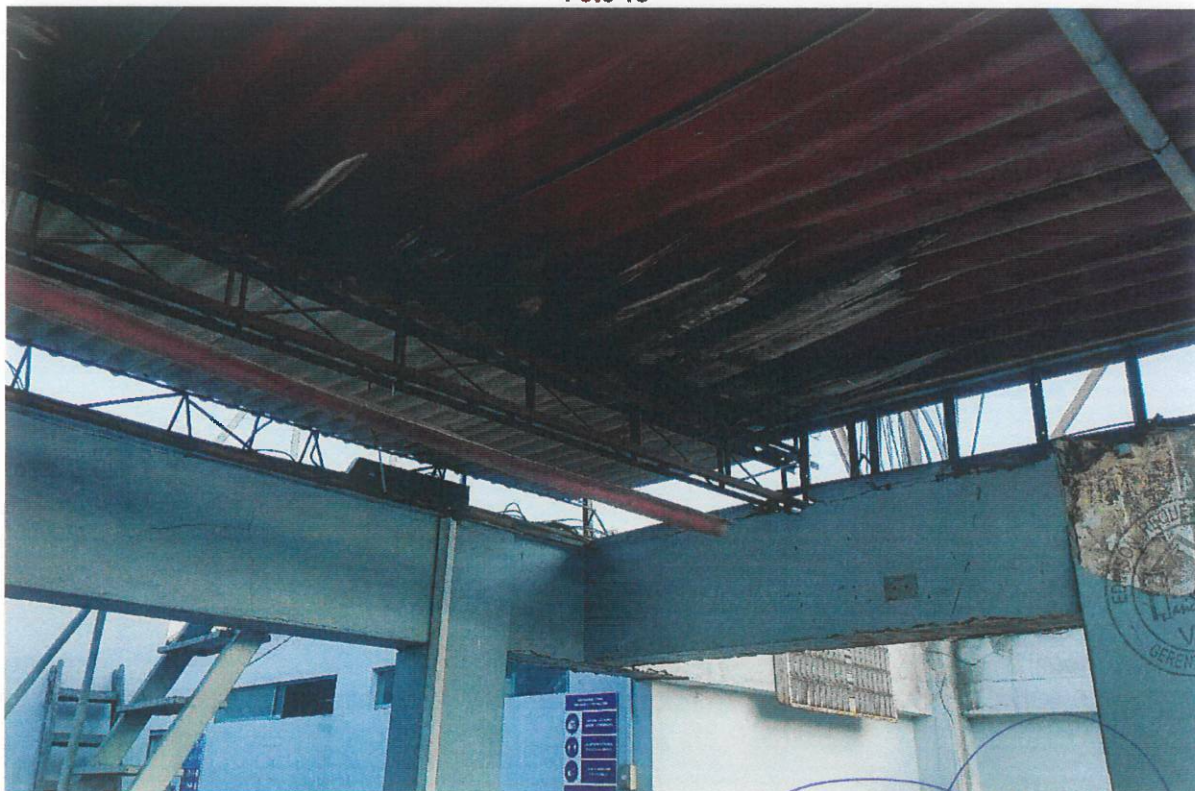
Foto 15

Techo ligero elaborado provisionalmente con maderas y metal.

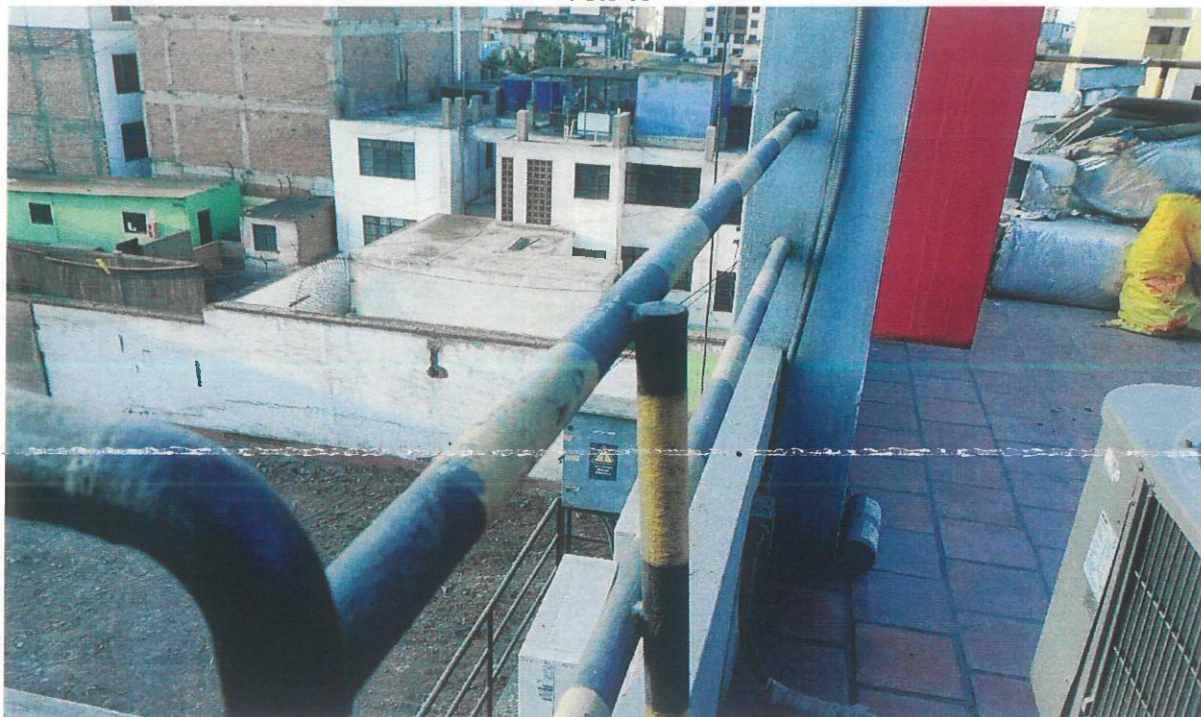
Foto 18

Pasamanos deteriorados que deberán ser cortados para ejecutar los trabajos.

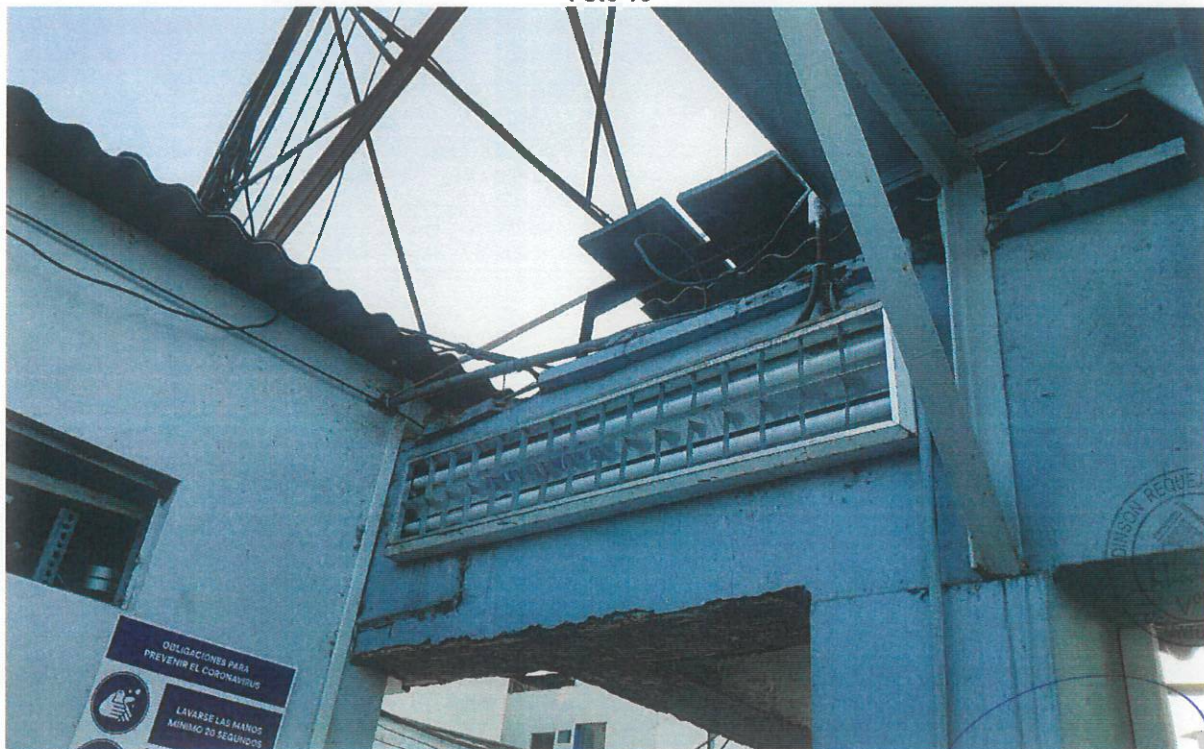
Foto 19

Desprendimiento de tarrajeo en vigas.

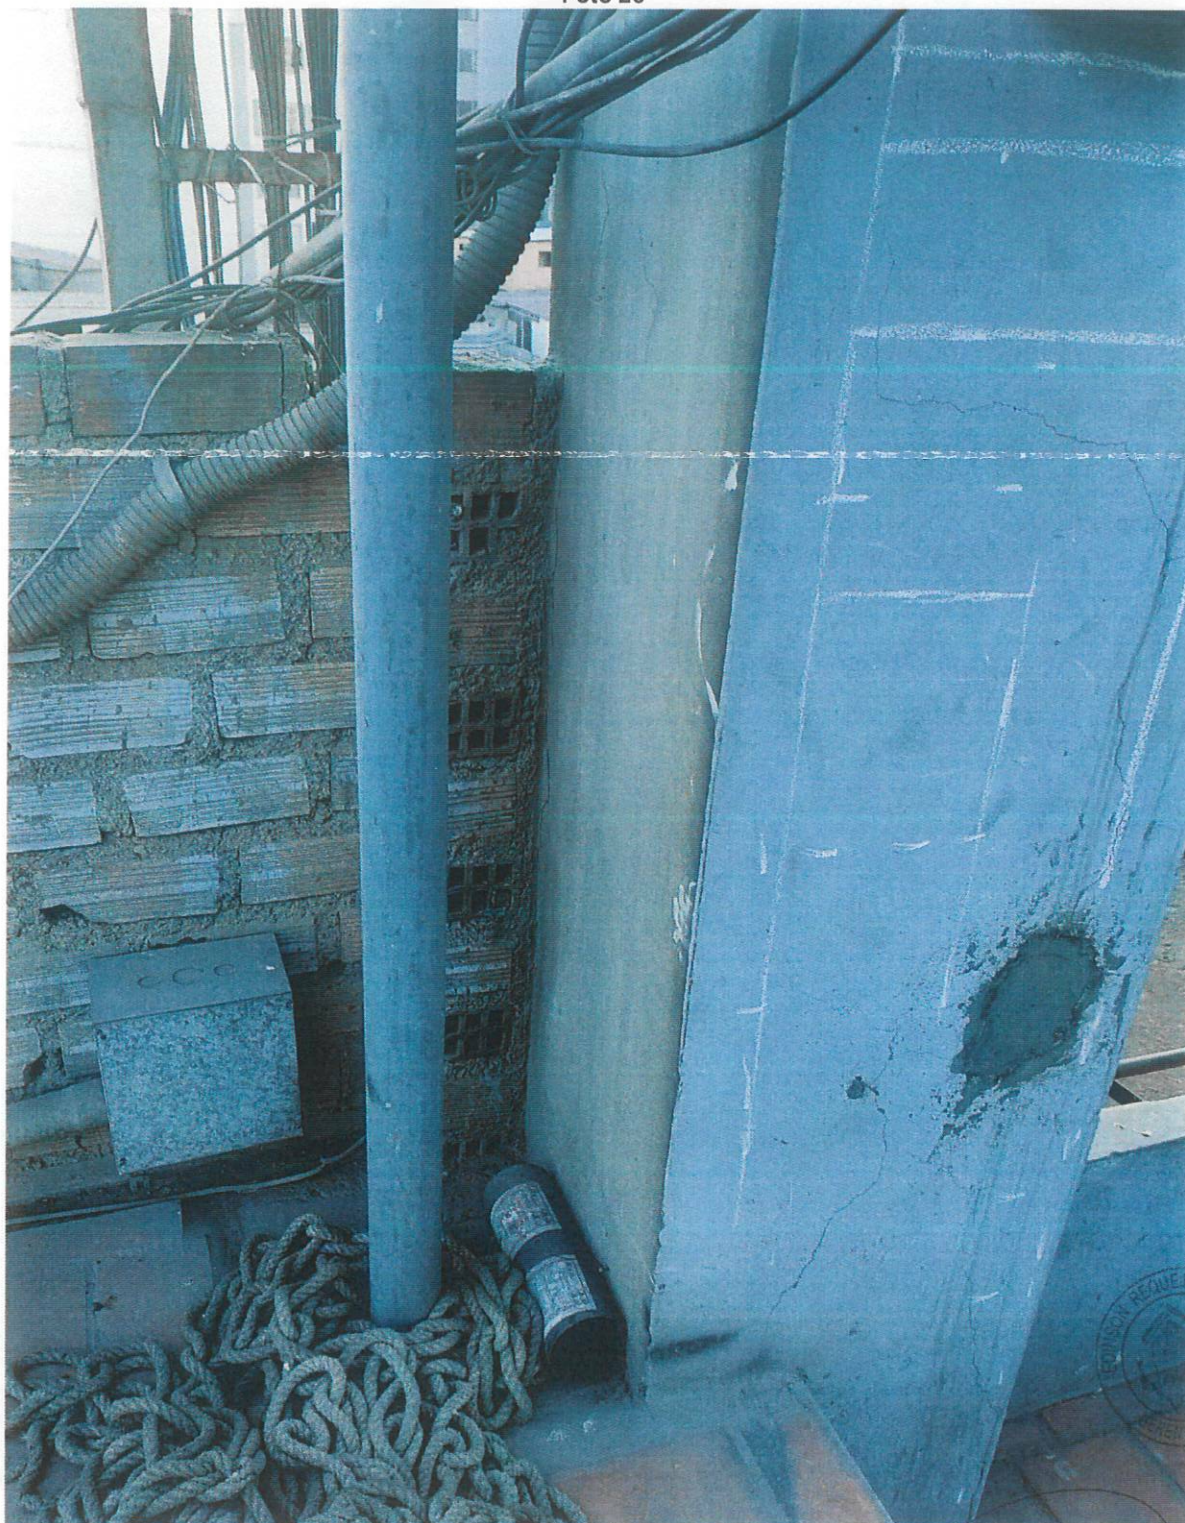
Foto 20

Identificación del deterioro de las columnas.
