EXPEDIENTE TECNICO DE OBRA

IOARR "REPARACION DE TORRE METALICA PARA COMUNICACIONES; EN EL (LA) BASE DE LA TORRE DE LA SEDE CENTRAL DEL INSTITUTO NACIONAL DE RADIO Y TELEVISION DEL PERU, DISTRITO DE LIMA, PROVINCIA LIMA, DEPARTAMENTO LIMA" - CUI N° 2524657

15 FEBRERO DE 2023

MEMORIA DESCRIPTIVA DE ARQUITECTURA

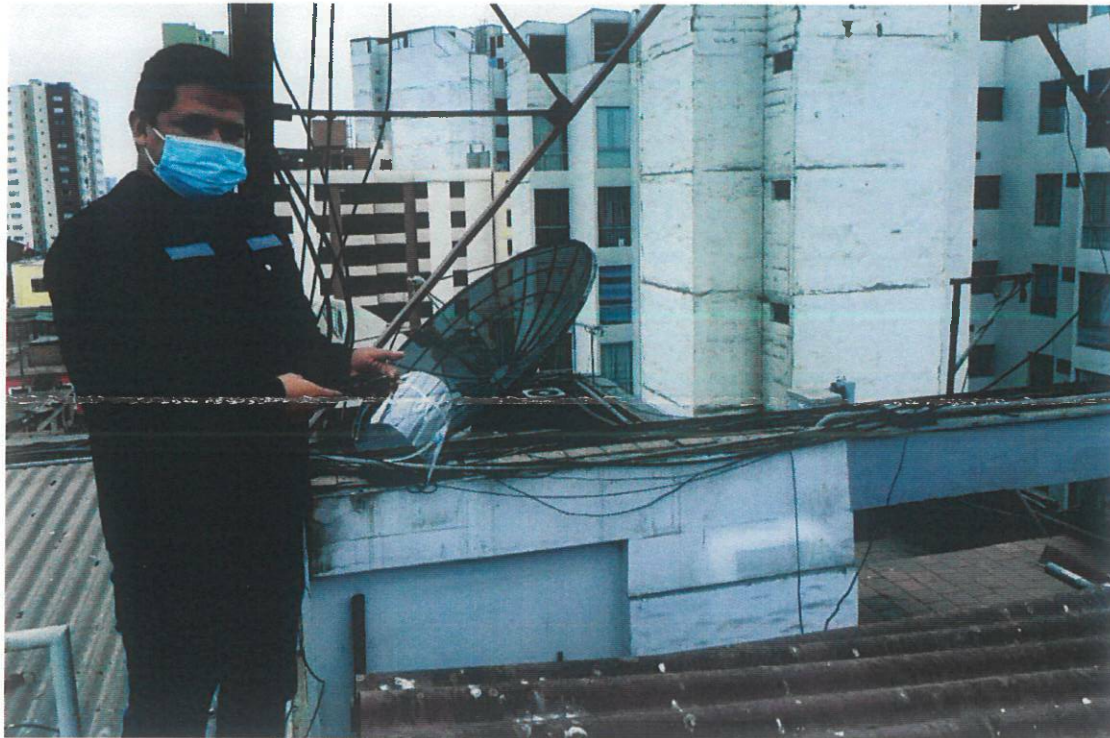
Foto N° 1

Identificación de la cobertura del ducto de escalera que permite el acceso a la azotea.

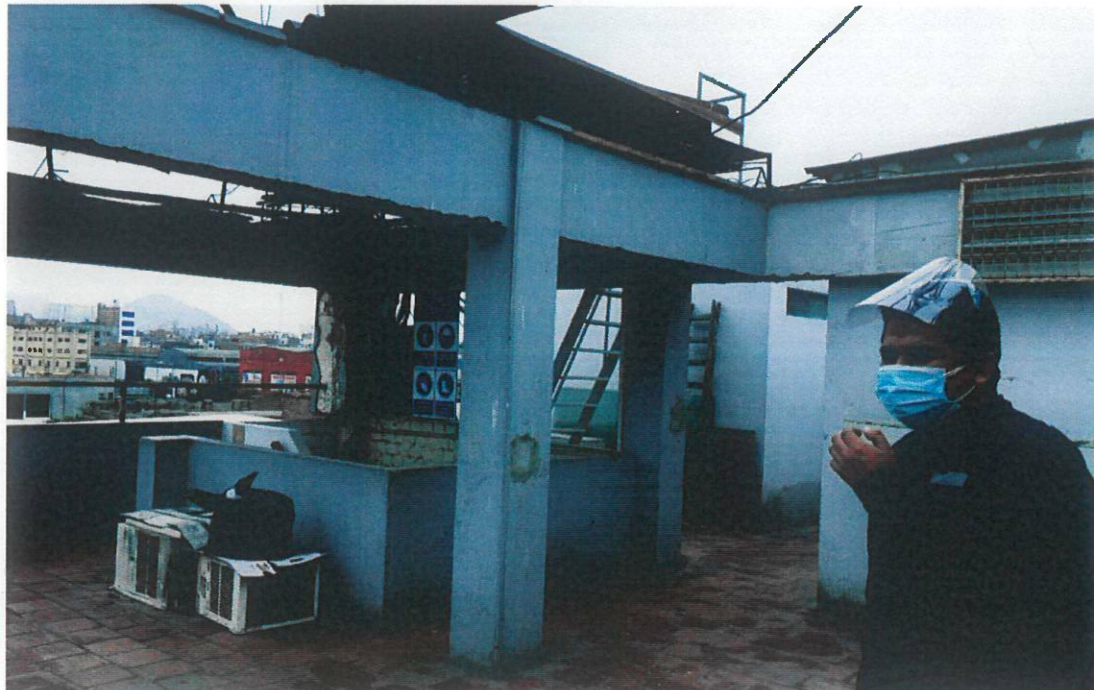
Foto N° 2

Identificación de revoques en derrames de vigas y columninas

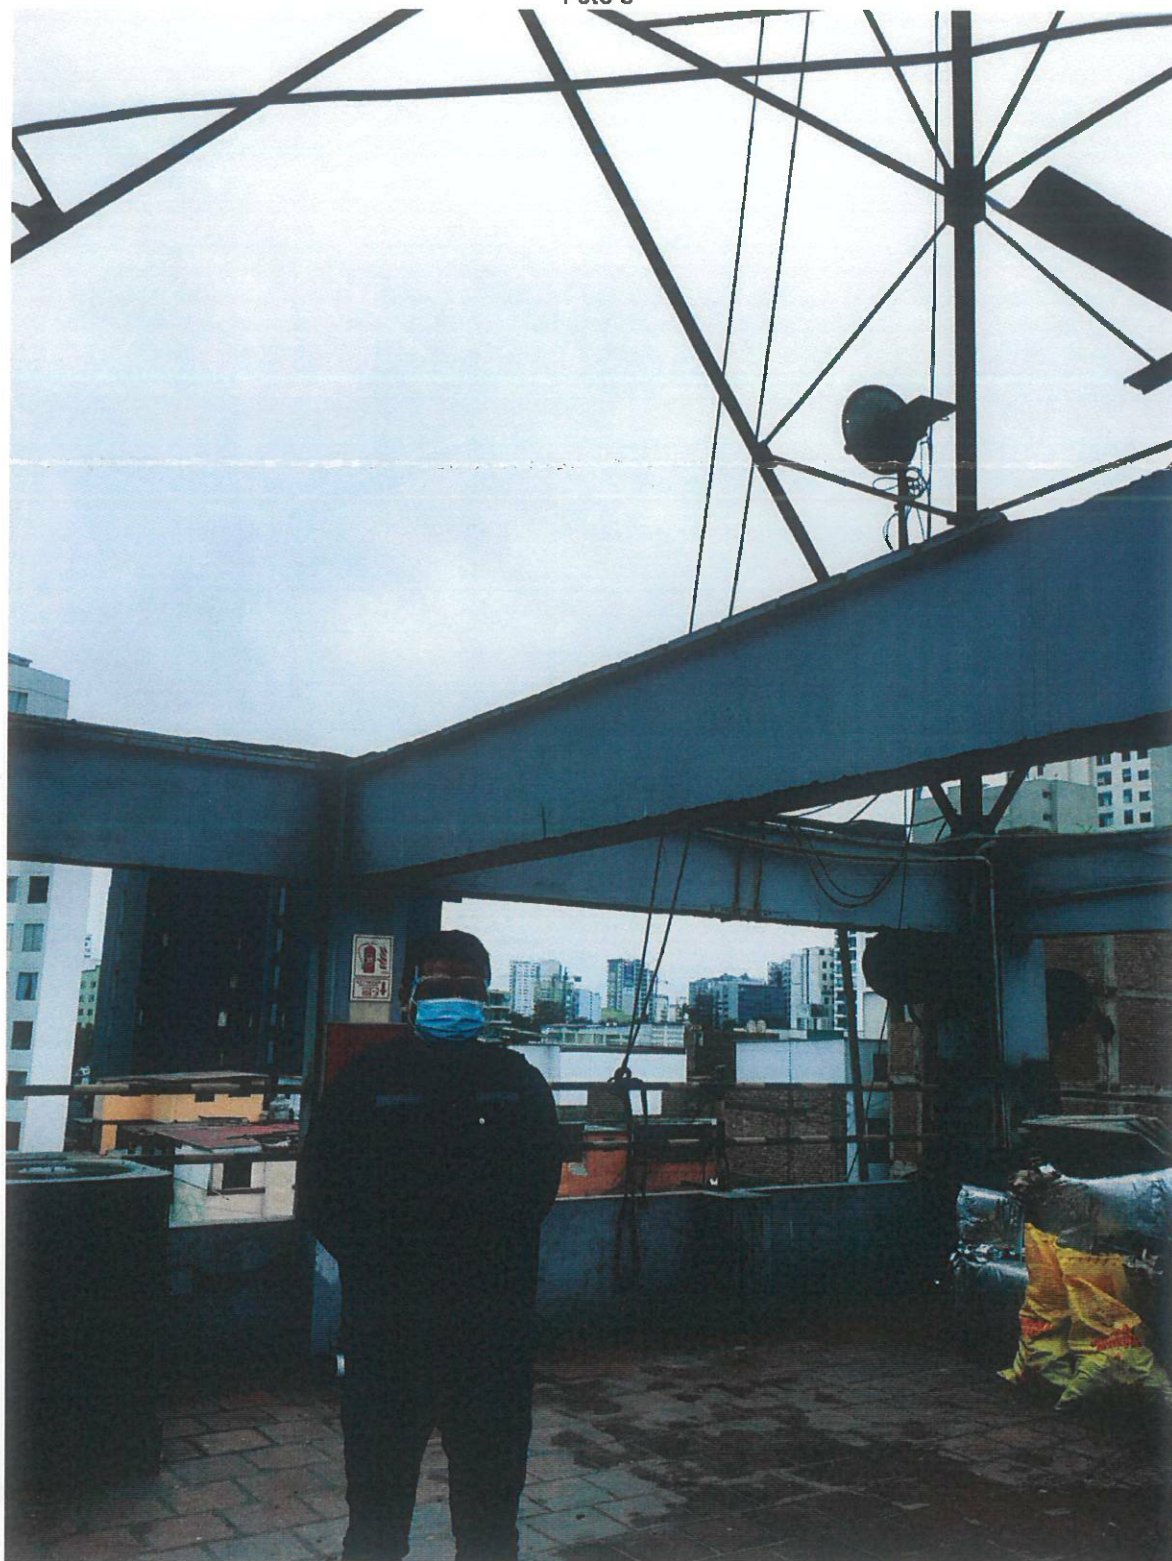
Foto 3

- El piso de la azotea tiene un recubrimiento de ladrillo pastelero con argamasa de cemento y arena, que luce en estado deteriorado.
- Los revestimientos de columnas y vigas están constituidos de cemento y arena fina, y en parte de estas están deteriorados (desprendimiento de caras).
- El cableado estructurado se halla expuesto a la intemperie y presenta un desorden que podría generar posibles fallas.
- Las cornisas de protección de las vigas collarín son de ladrillo pastelero y se hallan deterioradas (desprendimiento de unidades)

Identificación de los pisos de la azotea

- En pisos, la reparación de huecos que pudieran constituir filtraciones al cielo raso del piso inferior como consecuencia de lloviznas constantes, asimismo aplicar sobre toda la superficie algún aditivo impermeabilizante.
- En revoques de vigas y columnas, la reparación de los tarrajes con cemento y arena fina, con un sellador o impermeabilizante para evitar la concentración de humedad en la superficie de las estructuradas aporricados de concreto armado.
- En las cornisas se deberá reponer las unidades dañadas considerando un ángulo de inclinación para la caída del agua pluvial evitando el chorreo sobre las superficies de columnas y vigas.
- La instalación de ductos (metálicos o de pvc) o abrazaderas con una fijación equidistante más próxima de tal manera que los conductores (cableado estructurado) no se disperse ni se desprenda de su ubicación actual.

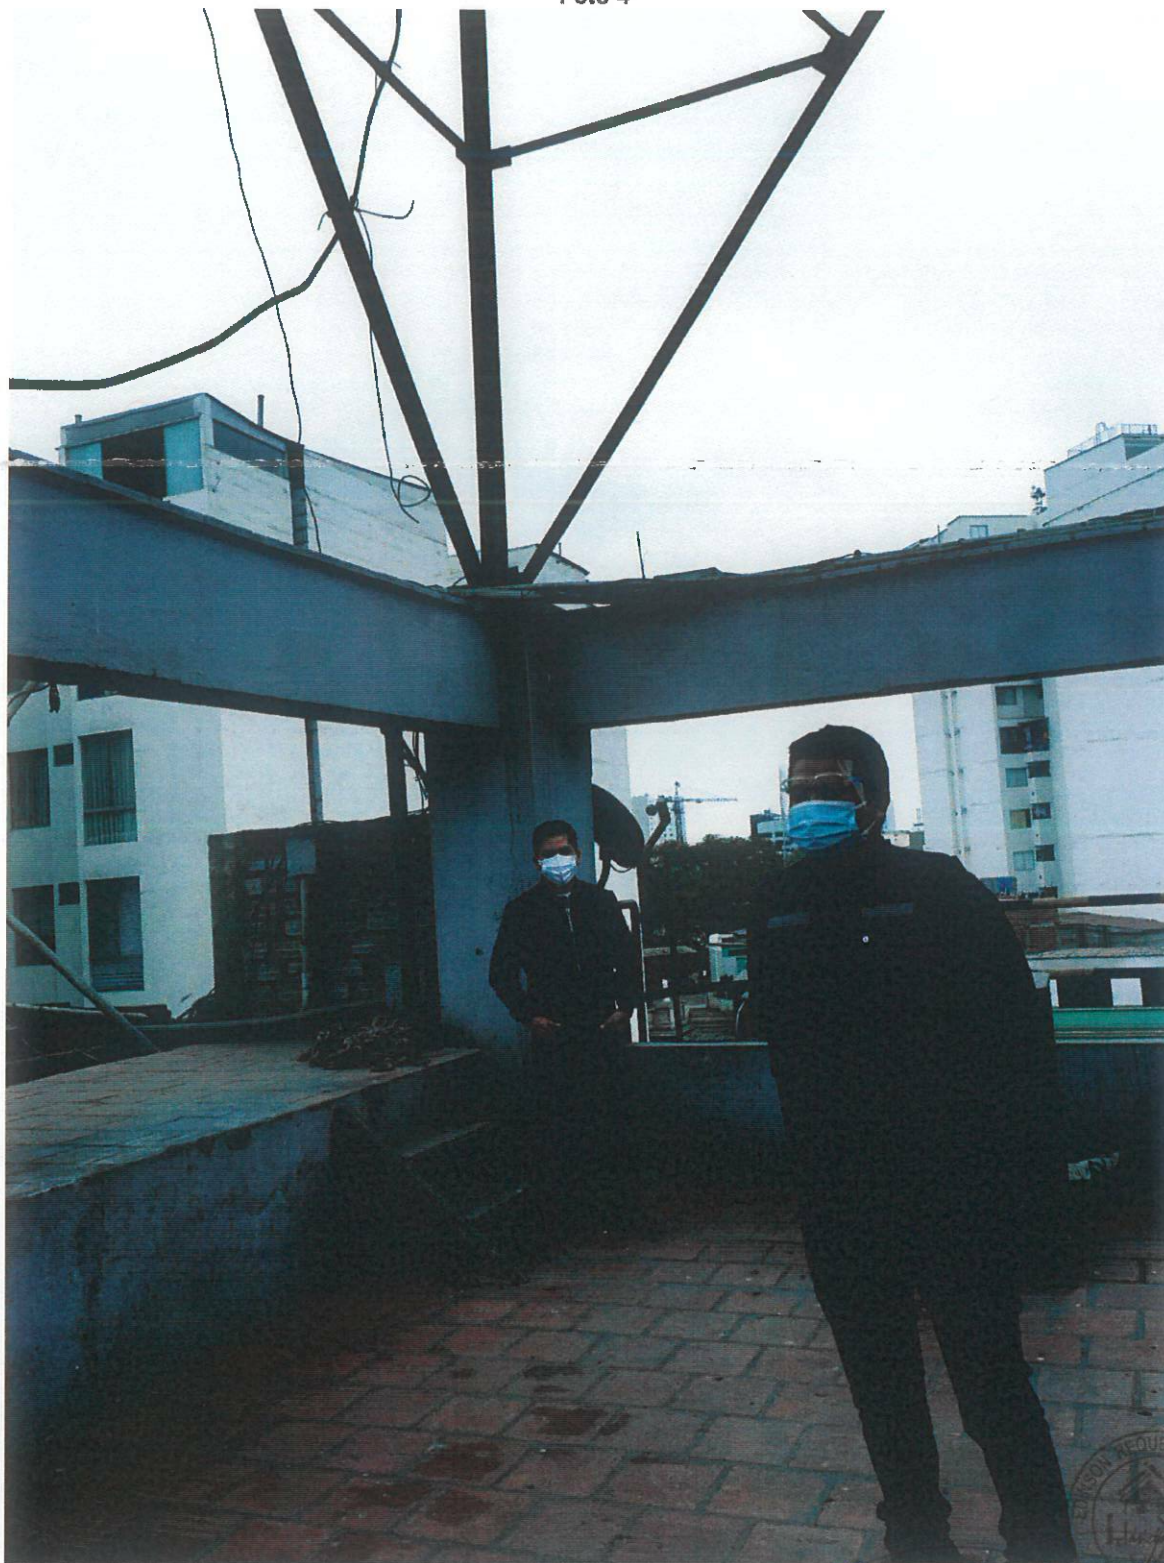
Foto 4

Verificación de revoques en parapetos que requieren mantenimiento periódico.

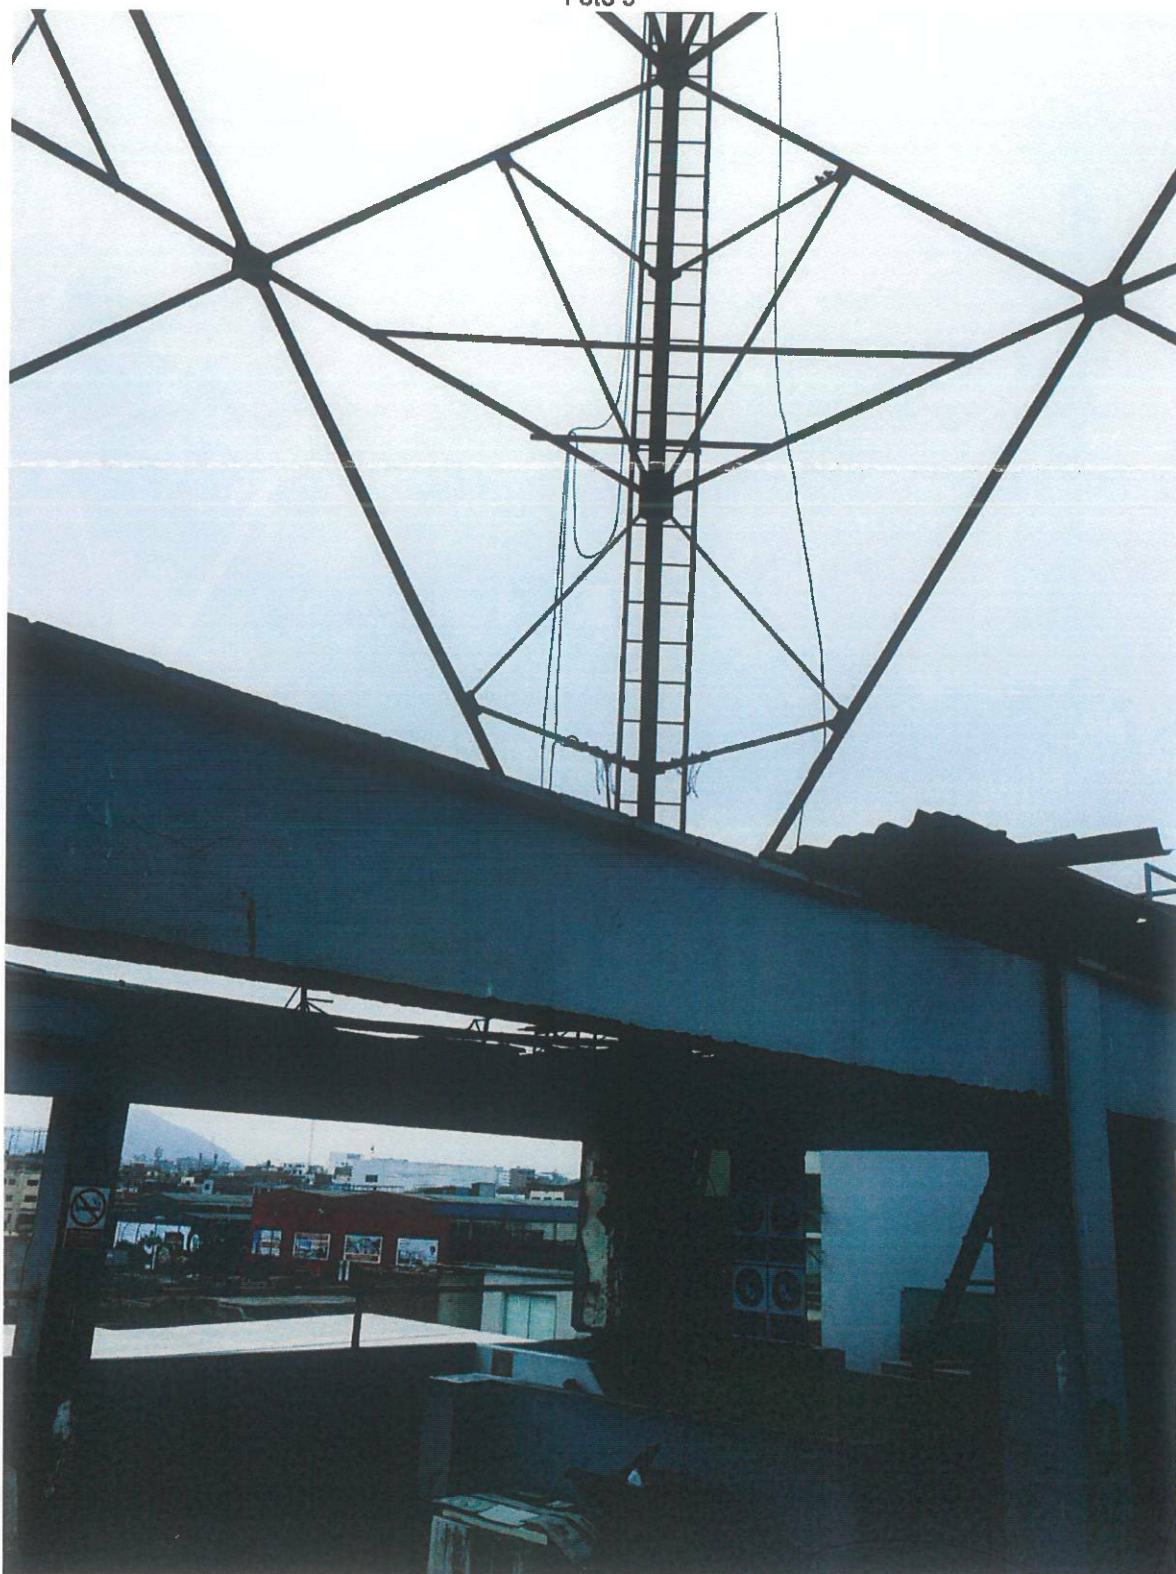
Foto 5

Verificación de cornisas sobre vigas

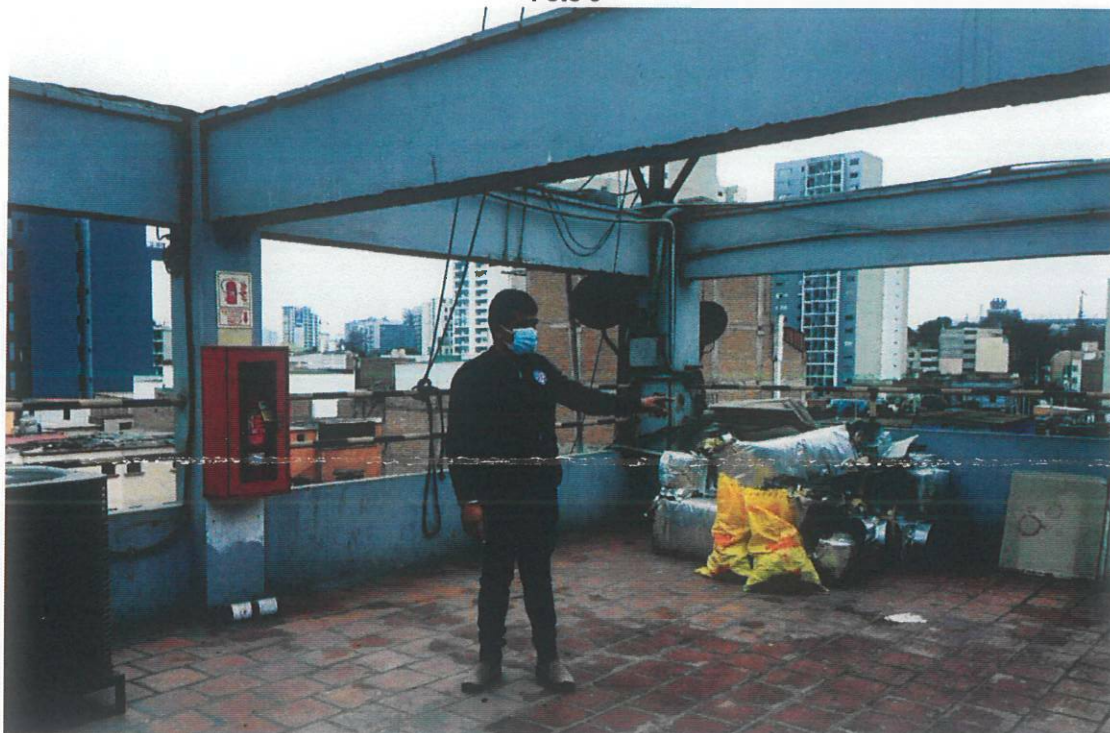
Foto 6

En el interior de la azotea se observan objetos en desusos.

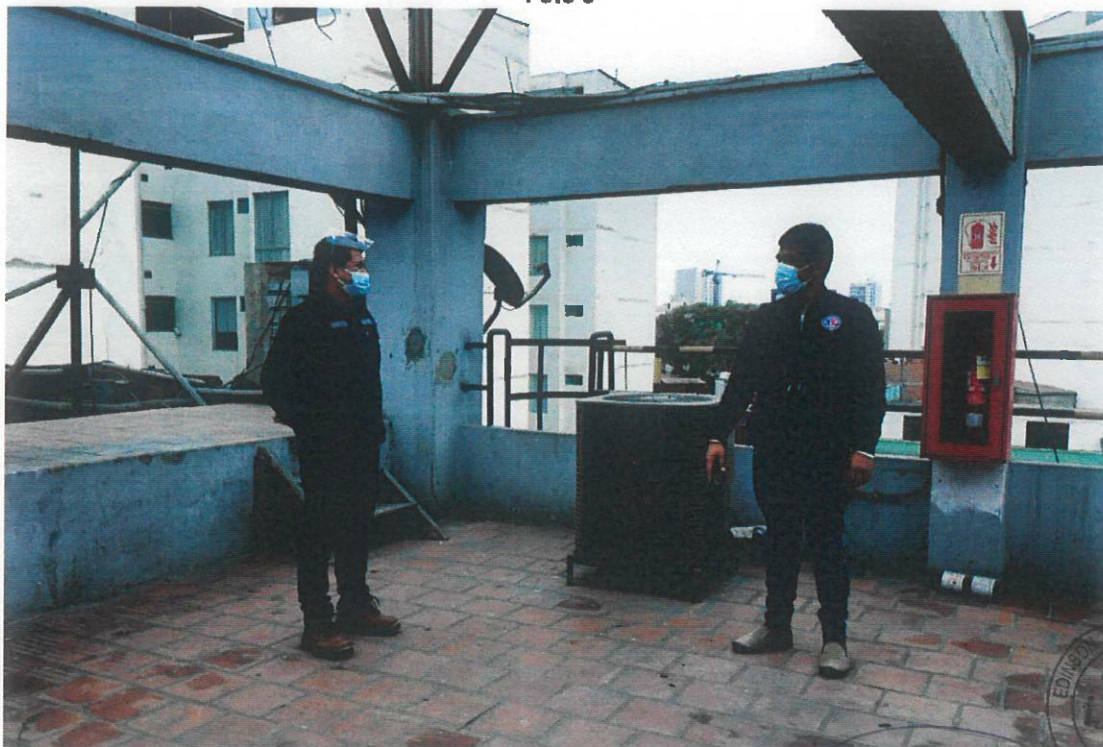
Foto 9

Verificación del cableado estructurado que no se aprecia con una sujeción fija

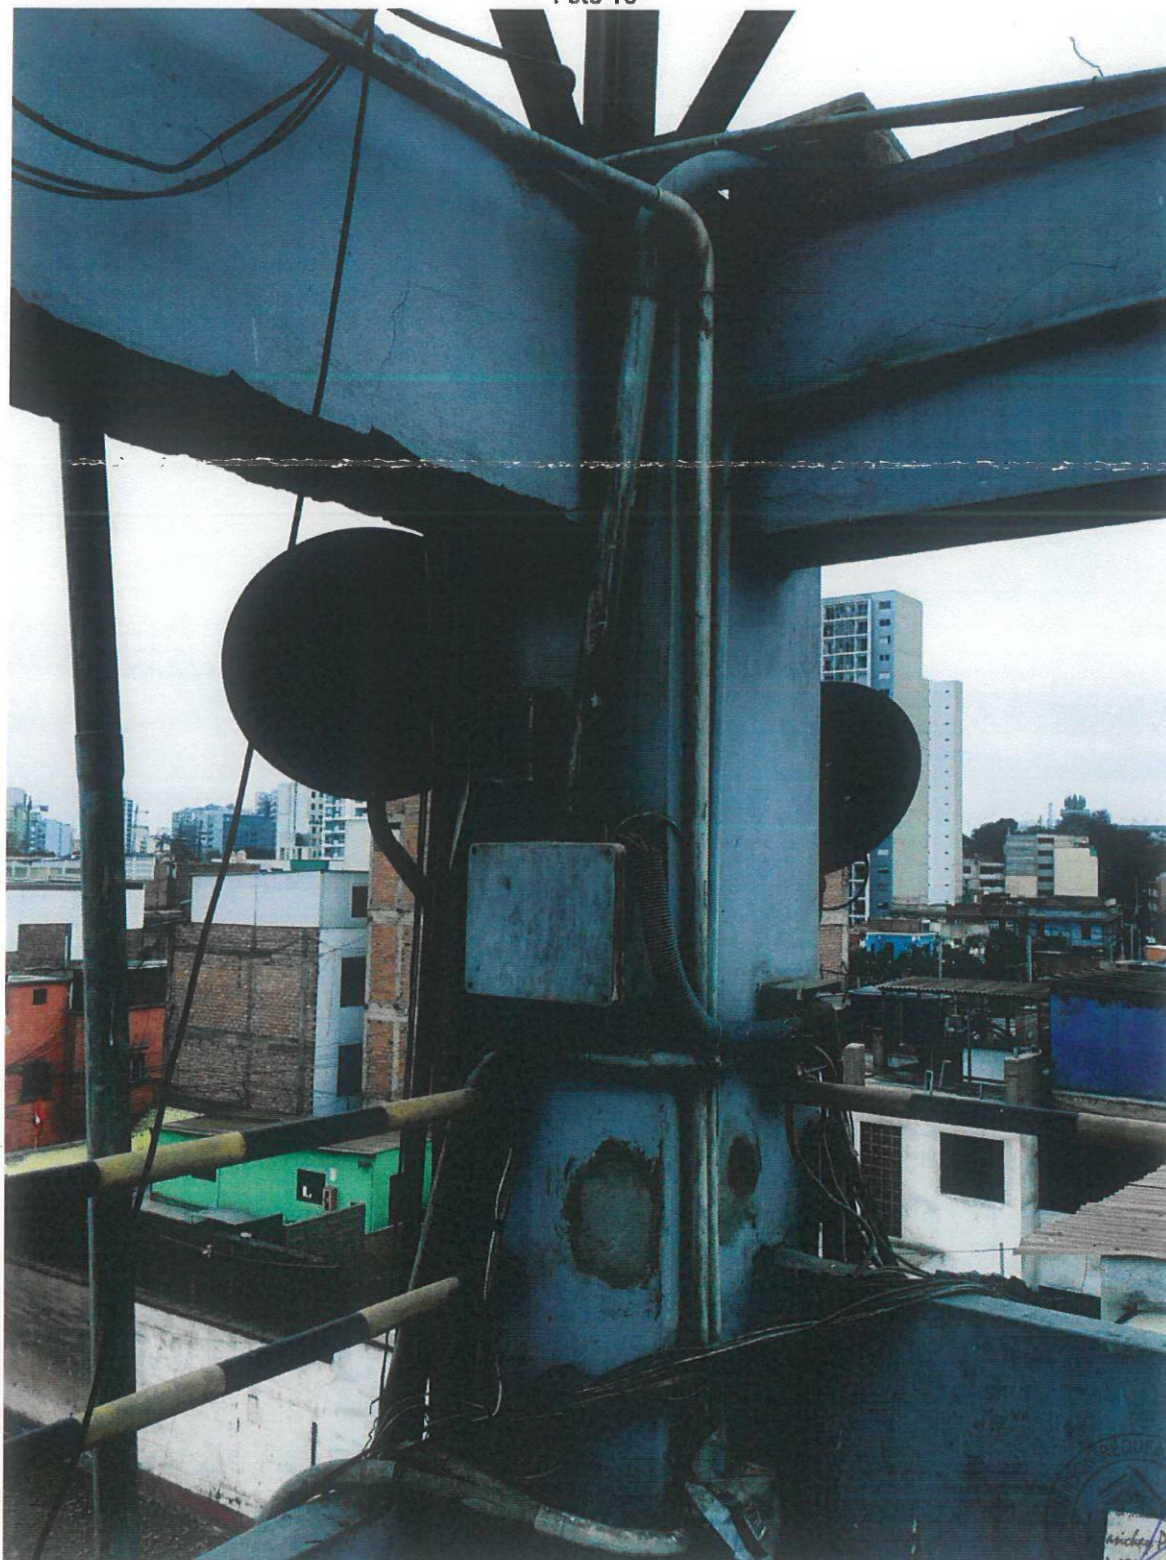
Foto 10

Exposición de cableado y cajas de pase

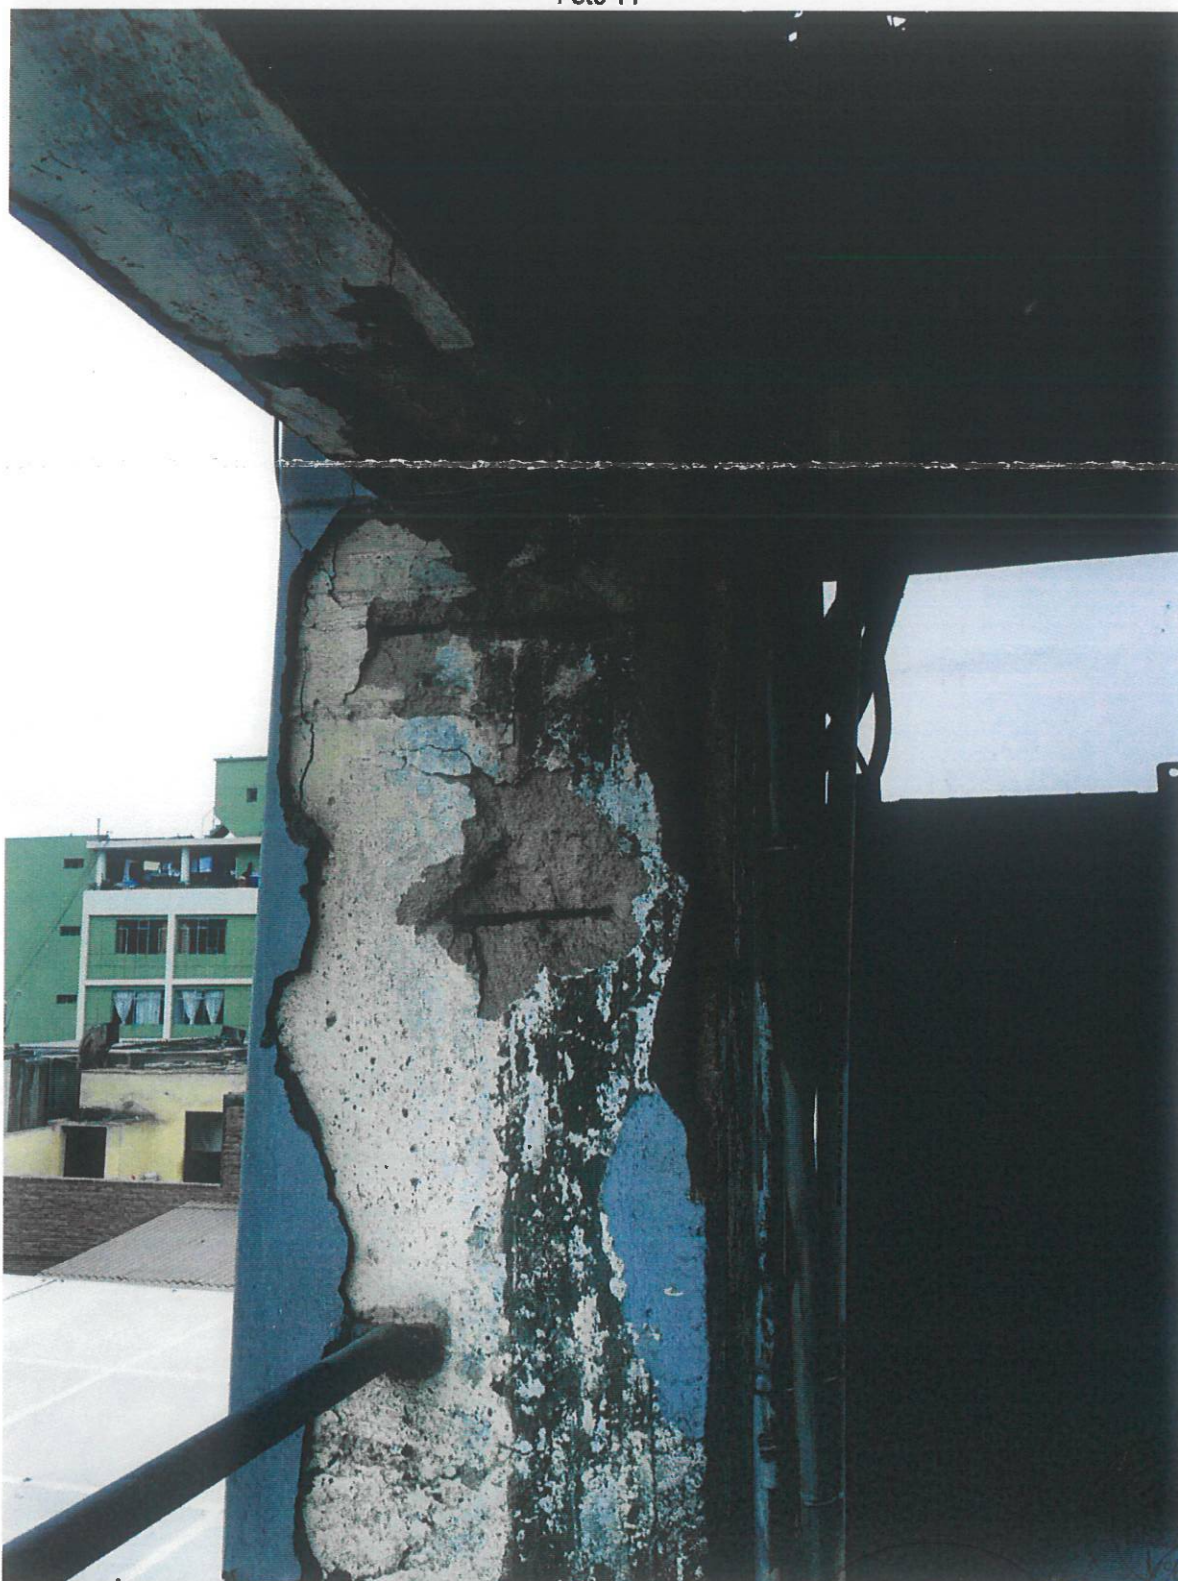
Foto 11

Desprendimiento de revoques que evidencian la corrosión de estribos de columnas

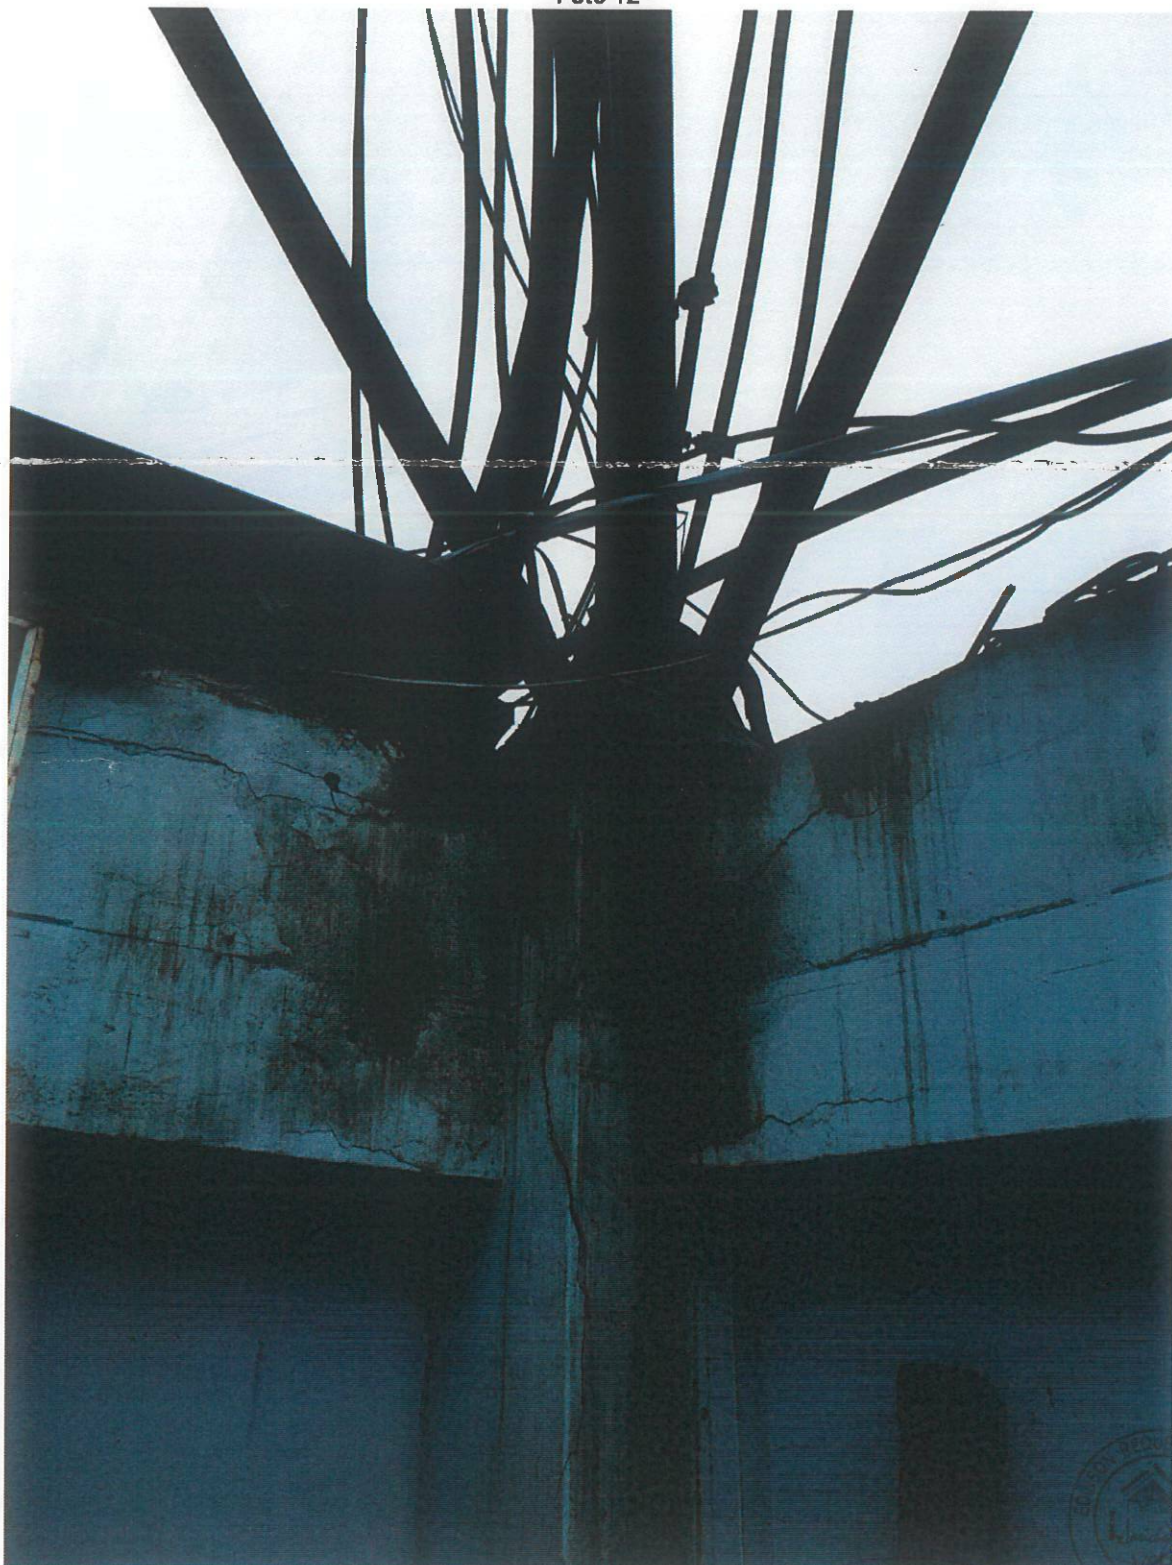
Foto 12

Agrietamiento de revoques en encuentro de columnas y vigas, asimismo se evidencia chorreo de aguas pluviales.

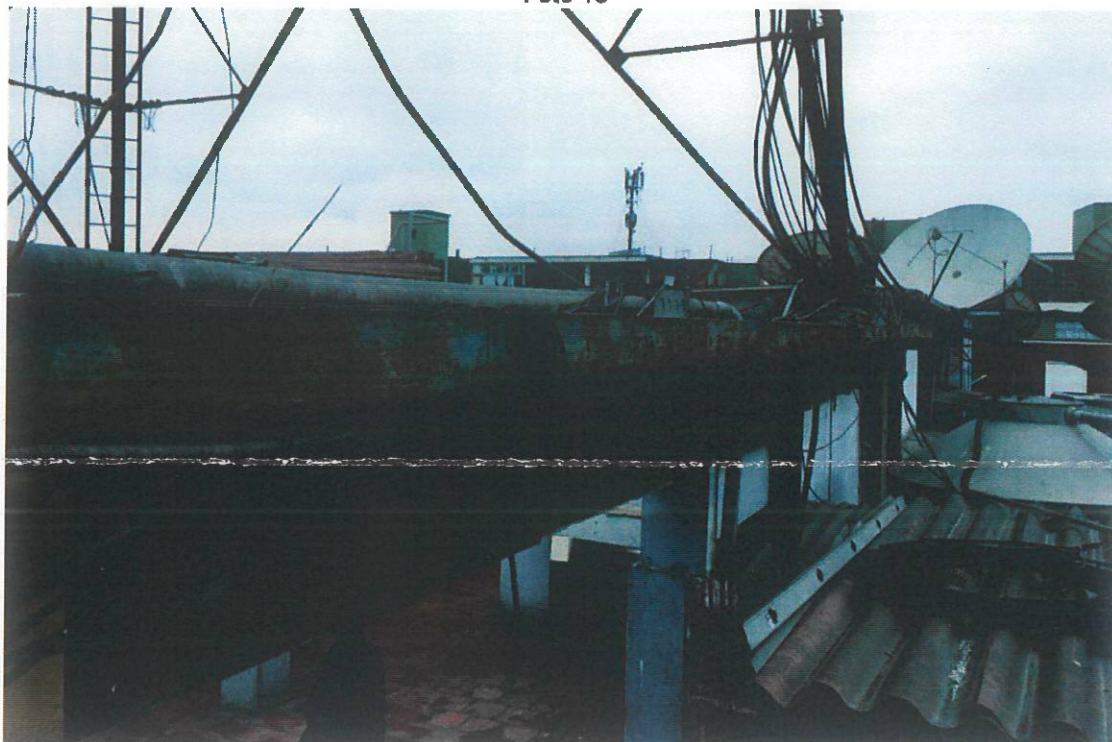
Foto 13

Exposición de cableado estructurado

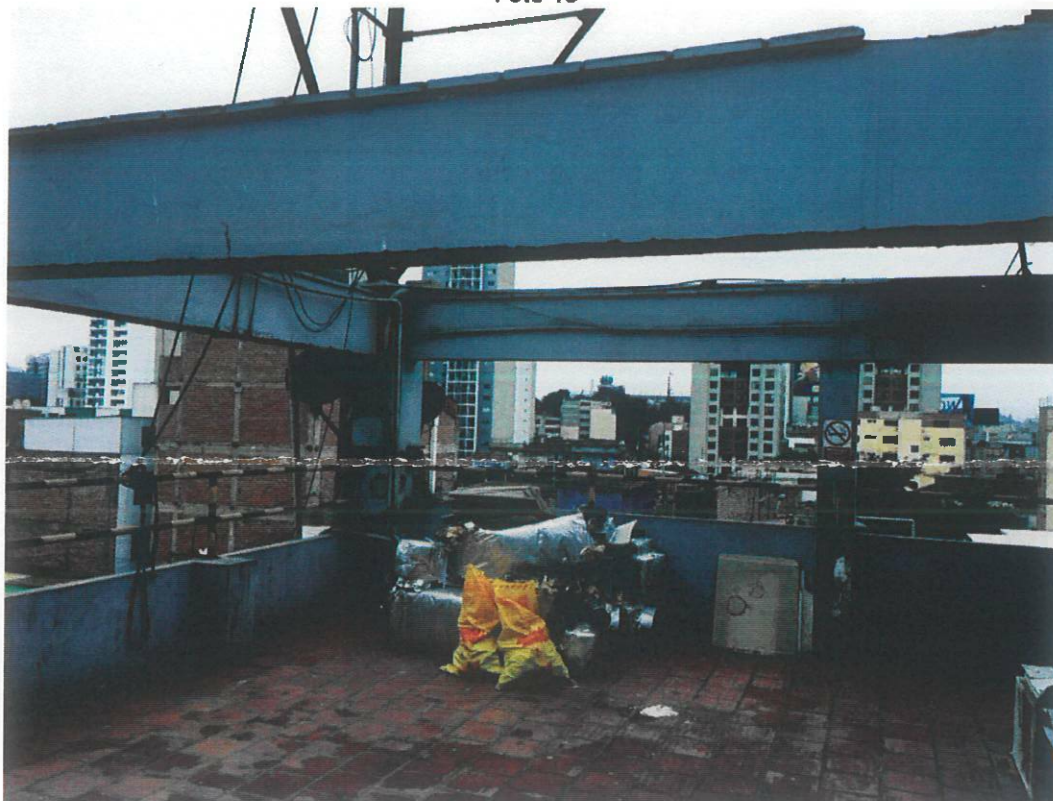
Foto 15

Verificación de cornisas deterioradas sobre vigas de concreto armado
