8. ANALISIS SITUACIONAL

8.1. ANTECEDENTES DEL PROYECTO

El establecimiento de "SERPOST – Huánuco", se encuentra ubicado en:

Evaluación Técnica para la determinación del nivel de riesgo y del estado situacional de la infraestructura e instalaciones del establecimiento, en dicha verificación se identificarán las falencias, las mismas que deben ser subsanadas para que se aprueben las Visitas de Inspección de Seguridad en Edificaciones (ITSE) de acuerdo al reglamento de Inspecciones Técnicas de Seguridad en Edificaciones.

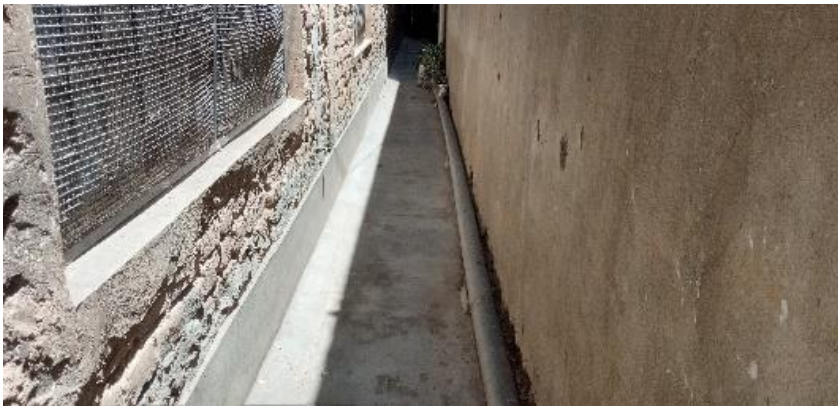
FOTOGRAFÍA N°01	FECHA:		
ARQUITECTURA	PARED INTERIOR		
PARED	-----	PRIMER NIVEL
Descripción del riesgo: Pasadizo muy angosto y sin señalización

Incumplimiento de la normativa: RNE A.130 y la NTP 399.010 -1. RNE A.010			
Recomendación: Los medios de evacuación deben contar con un ancho mínimo de 1.20m e implementar la señalización de seguridad (direccionales de salida, zona segura en caso de sismo, extintores, riesgo eléctrico, otros)

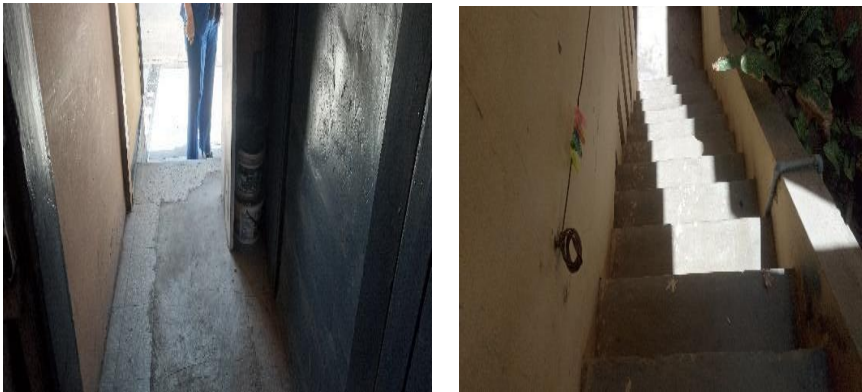
FOTOGRAFÍA N°02	FECHA:		
ARQUITECTURA	RUTAS DE EVACUACION		
RUTA DE EVACUACION	-----	PRIMER NIVEL
Descripción del riesgo: La ruta de evacuación no cumple con la normativa

Incumplimiento de la normativa: RNE A.130 y la NTP 399.010 -1. RNE A.010			
Recomendación: Los medios de evacuación deben contar con un ancho mínimo de 1.20 m, deben permanecer libres de obstáculos y deben contar con señalización de seguridad.

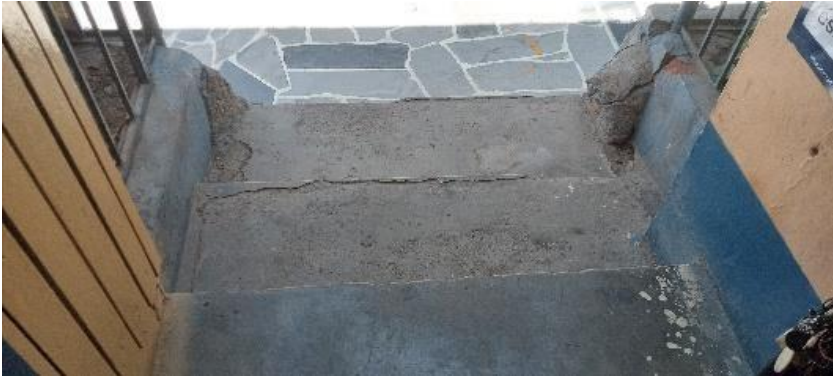
FOTOGRAFÍA N°03	FECHA:		
ARQUITECTURA	AREAS DE TRABAJO		
ESCALERAS	-----	PRIMER NIVEL
Descripción del riesgo: No existe identificación de áreas de trabajo

Incumplimiento de la normativa: RNE A.130, RNE A.010.			
Recomendación: Implementar la señalización amarilla para indicar el desnivel. La escalera debe contar con el ancho mínimo de 1.20m., así como el diseño de los pasos y contrapasos deben uniformizarse a una sola medida

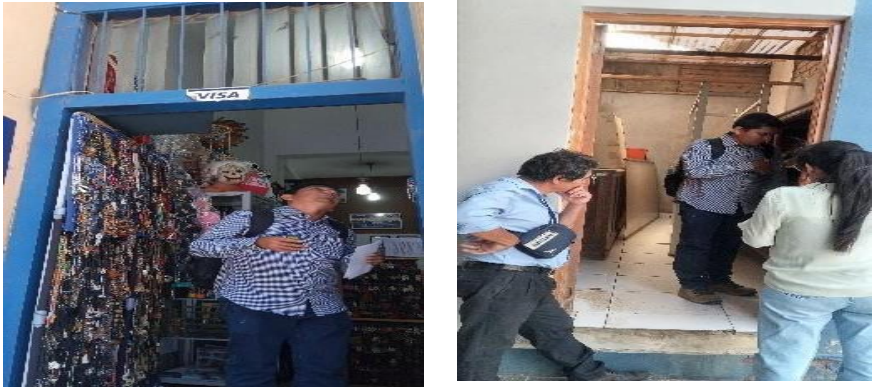
FOTOGRAFÍA N°04	FECHA:		
ARQUITECTURA	PUERTA		
PUERTA	-----	PRIMER NIVEL
Descripción del riesgo: Puertas no cumplen con el ancho según lo normado.

Incumplimiento de la normativa: RNE A.010.			
Recomendación: Ampliar los medios de evacuación (pasadizos, escaleras, accesos y salidas) del establecimiento y debe cumplir con el ancho mínimo de 1.20 m.

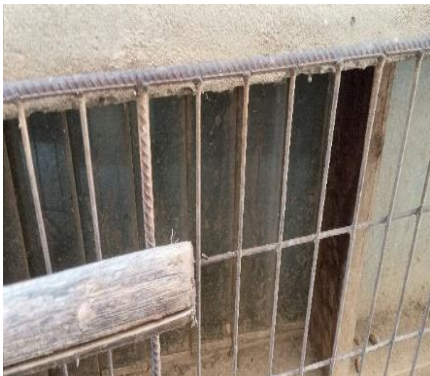
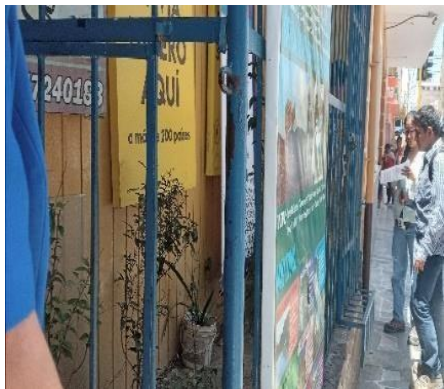
FOTOGRAFÍA N°05	FECHA:		
ARQUITECTURA	VENTANAS Y REJAS		
VENTANAS	-----	TODOS LOS NIVELES
Descripción del riesgo: Existe corrosión de materiales

Incumplimiento de la normativa: RNE E.060.			
Recomendación: Sustituir los materiales corroídos por materiales nuevos o en su defecto realizar mantenimiento continuo colocando protector en las varillas de fierro ya que estas no pueden estar expuestas a la intemperie sin recubrimiento.

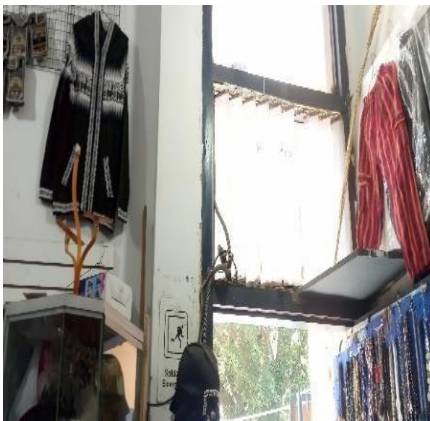
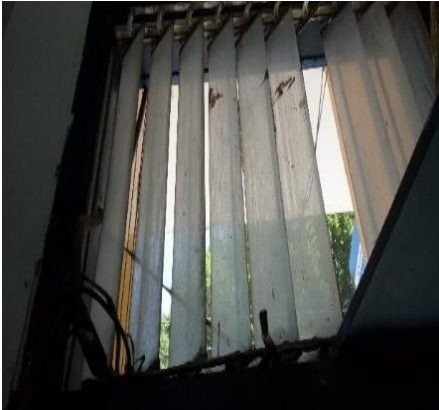
FOTOGRAFÍA N°06	FECHA:		
ARQUITECTURA	PUERTA		
VENTANAS	-----	TODOS LOS NIVELES
Descripción del riesgo: .

Incumplimiento de la normativa: RNE E.090, E.040.			
Recomendación: Utilizar vidrio laminado, templado que garanticen seguridad en los paños de vidrio primario en puertas, ventanas, mamparas, techos, otros.

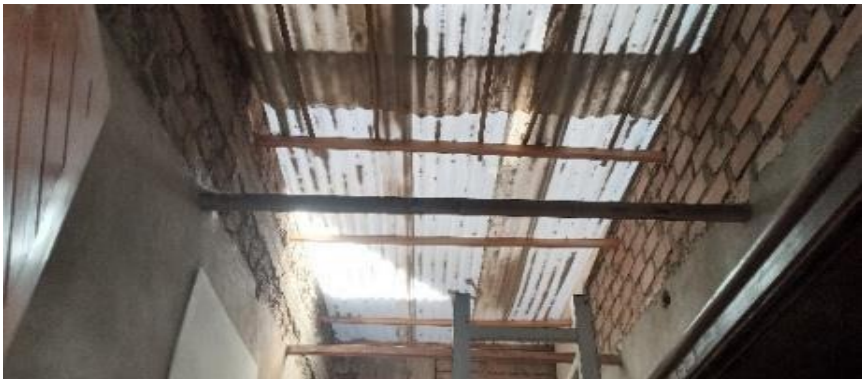
Parte del techo se encuentra muy deteriorado, la cobertura de teja andina se encuentra en su mayoría deteriorado e incompleto, así como la cobertura de calamina se encuentra bastante deteriorada.

FOTOGRAFÍA N°07	FECHA:		
ARQUITECTURA	COBERTURA		
TECHO	-----	TECHO
Descripción del riesgo: Techo en condiciones deteriorados

Incumplimiento de la normativa: RNE -A 130.			
Recomendación: Reparar, retirar o reemplazar el material deteriorado del techo, a fin de evitar accidentes laborales o eventos fortuitos indeseables

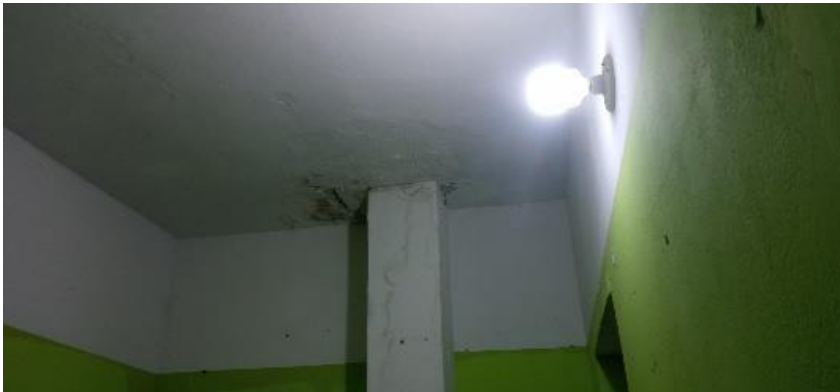
FOTOGRAFÍA N°09	FECHA:		
SEGURIDAD	SISTEMA DE SEGURIDAD		
LUCES DE EMERGENCIA	-----	TODOS LOS NIVELES
Descripción del riesgo: El ambiente no cuenta con luces de emergencia

Incumplimiento de la normativa: RNE A.130 Art. 40			
Recomendación: Implementar las luces de emergencia

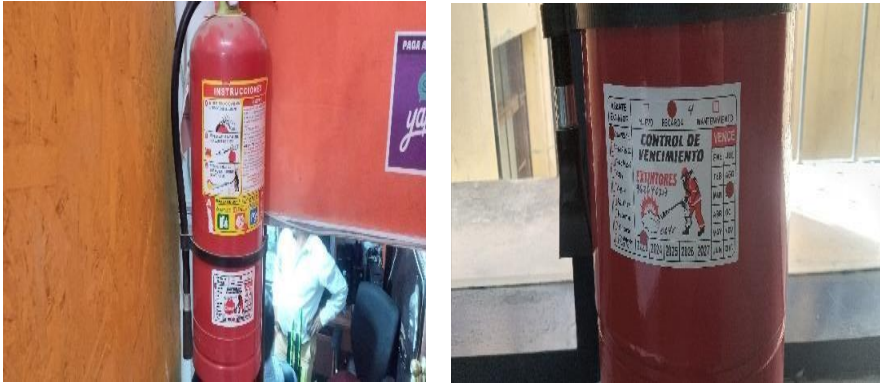
FOTOGRAFÍA N°10	FECHA:		
SEGURIDAD	SISTEMA CONTRA INCENDIO		
EXTINTORES	-----	TODOS LOS NIVELES
Descripción del riesgo: Los extintores no se encuentran enumerados

Incumplimiento de la normativa: RNE A 130 Art. 163- 165; NTP 350.043-1s.			
Recomendación: Los extintores deben estar enumerados y ubicados en lugares accesibles y estar implementados de acuerdo al riesgo existente e instalados a una altura de 1.50 m.

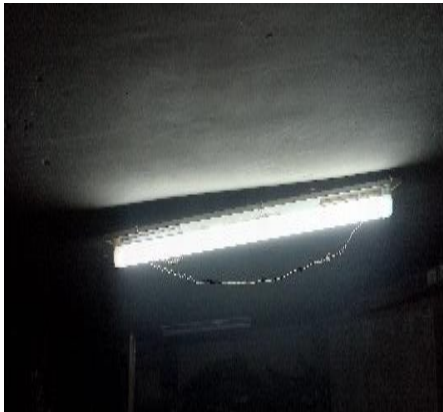
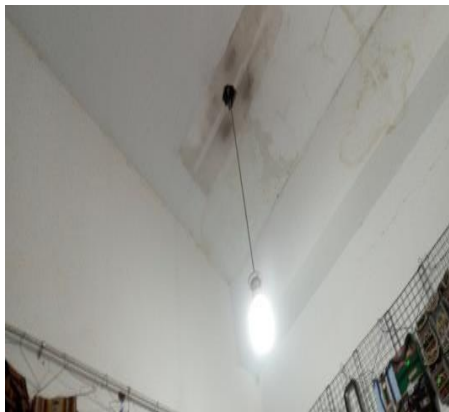
FOTOGRAFÍA Nº11	FECHA:		
SEGURIDAD	SISTEMA DE ILUMINACION		
LUMINARIAS	-----	
Descripción del riesgo: La luminaria no está bien sujeta al techo

Incumplimiento de la normativa: RNE E.060			
Recomendación: La luminaria debe estar muy bien fijado y sujetado para garantizar seguridad, colocar sujetadores.

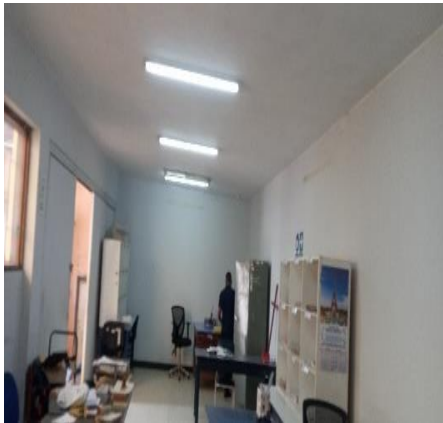
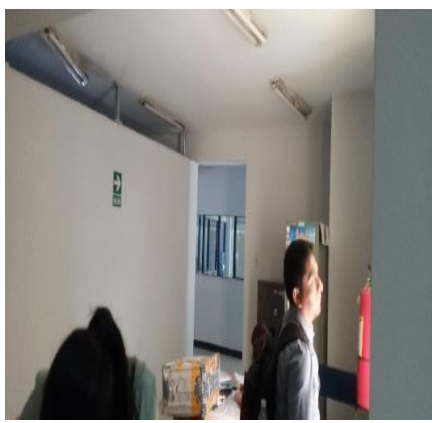
FOTOGRAFÍA Nº12	FECHA:		
SEGURIDAD	SEÑALETICAS DE SEGURIDAD		
SEÑALIZACION	-----	TODOS LOS NIVELES
Descripción del riesgo: El ambiente no cuenta con señalización de seguridad

Incumplimiento de la normativa: RNE A.130 y la NTP 399.010 -1, RNE- A-130 Art. 40.			
Recomendación: Colocar señalización direccional de salidas tanto verticales como horizontales, zonas seguras y vías de evacuación.

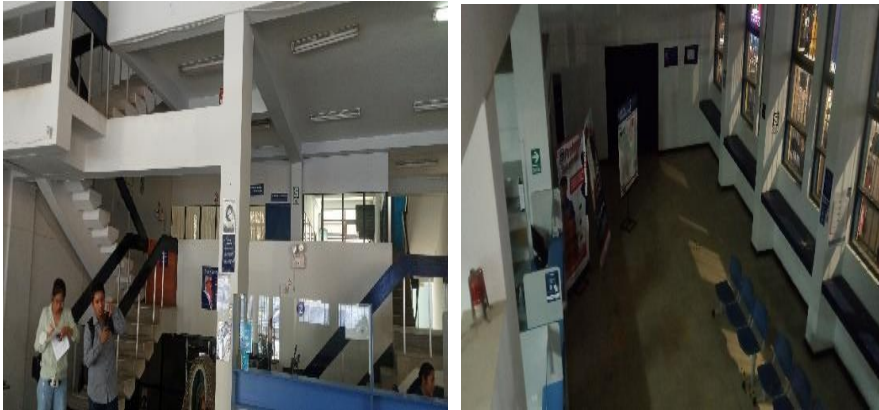
FOTOGRAFÍA N°13	FECHA:		
SEGURIDAD	SISTEMA DE DETECCION DE INCENDIOS		
DETECTORES DE HUMO	-----	TODOS LOS NIVELES
Descripción del riesgo: El establecimiento no cuenta con un sistema de detección de alarma contra incendios

Incumplimiento de la normativa: NTP 399.010 -1. RNE A.130			
Implementar detectores de humo en todo el establecimiento.

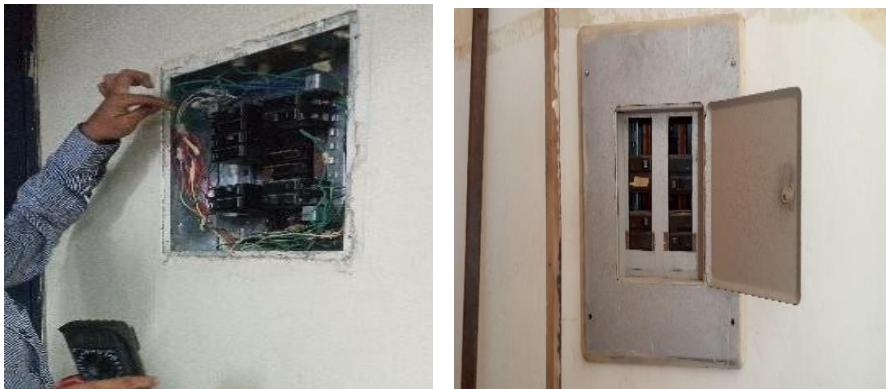
FOTOGRAFÍA N°14	FECHA:		
SEGURIDAD	SEÑALETICAS DE SEGURIDAD		
RIESGO ELECTRICO	-----	TODOS LOS NIVELES
Descripción del riesgo: Los tableros eléctricos no cuentan con señalización, ni identificación ni leyendas.

Incumplimiento de la normativa: RNE A.130 y la NTP 399.010 -1.			
Recomendación: Implementar la señalización de seguridad (riesgo eléctrico)

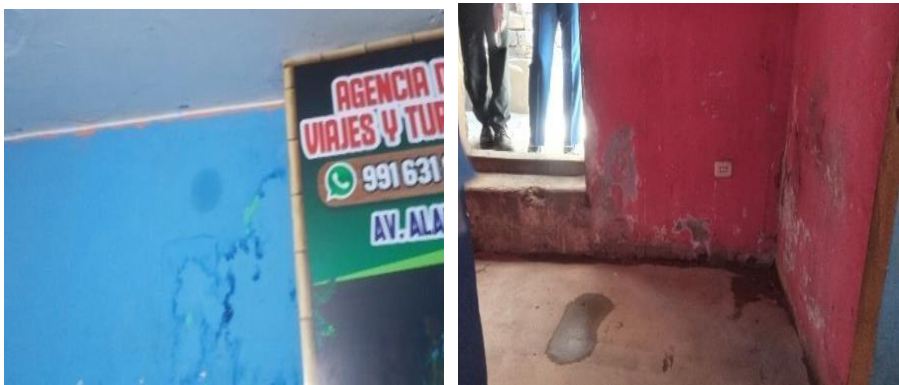
FOTOGRAFÍA N°01	FECHA:		
ESTRUCTURAS	PARED		
PARED	-----	PRIMER NIVEL
Descripción del riesgo: Infraestructura deteriorada por la humedad

Incumplimiento de la normativa: RNE E.060.			
Recomendación: Realizar el mantenimiento de las estructuras, identificar y subsanar las filtraciones.

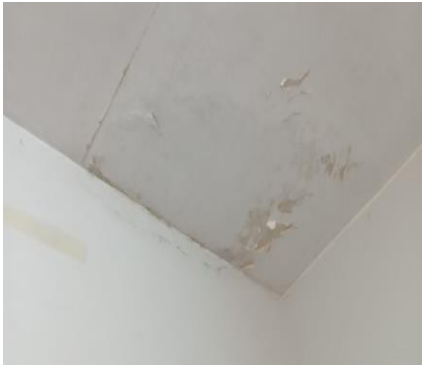
FOTOGRAFÍA N°04	FECHA:		
ESTRUCTURAS	TECHOS		
TECHOS	-----	TODOS LOS NIVELES
Descripción del riesgo: .

Incumplimiento de la normativa: RNE E.060.			
Recomendación: Realizar el mantenimiento de las estructuras, identificar y subsanar las filtraciones de agua.			
FOTOGRAFÍA N°05	FECHA:		
ESTRUCTURAS	VENTANAS Y MAMPARAS		
VENTANAS	-----	TODOS LOS NIVELES
Descripción del riesgo: Vidrios de ventanas, puertas, mamparas inadecuado		   	
Incumplimiento de la normativa: RNE. G. 030, GE. 040, E 040.			
Recomendación: La infraestructura de lunas debe cumplir con las especificaciones que exige la norma, utilizar vidrios seguros, vidrio templado, laminado o vidrio mixto (templado laminado) para garantizar la seguridad de trabajadores y usuarios.

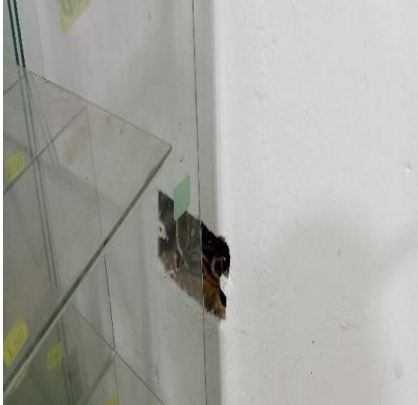
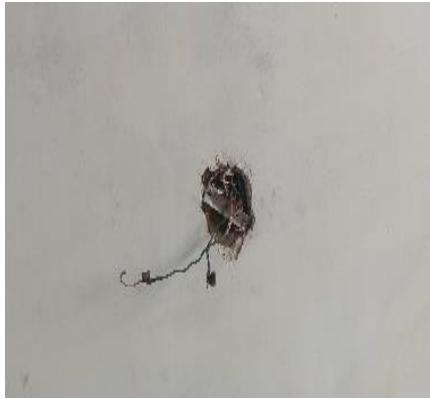
FOTOGRAFÍA N°05	FECHA:		
INSTALACIONES ELECTRICAS	TOMAS DE CORRIENTE		
TOMAS DE CORRIENTE	-----	TODOS LOS NIVELES
Descripción del riesgo: Perforaciones descubiertas con cables expuestos

Incumplimiento de la normativa: CNE-V.			
Recomendación: Utilizar las perforaciones para lo cual se destinó, en su defecto, acondicionar de manera adecuada los cables y recubrir la paredes y techos.

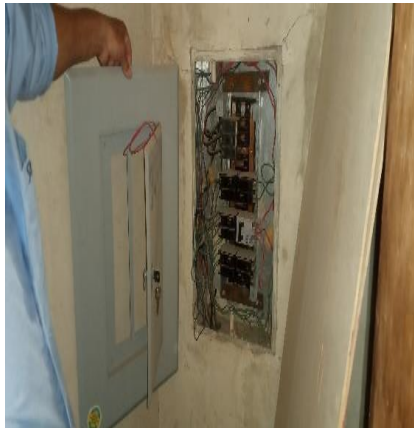
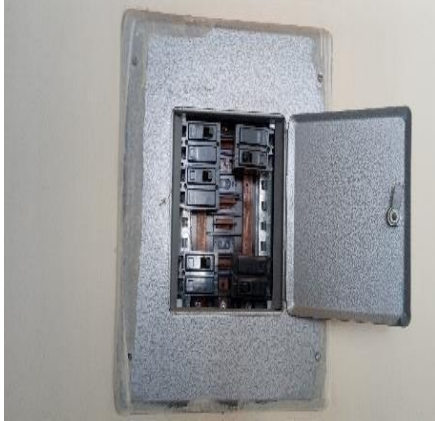
- Semisótano: cuenta con 02 tableros eléctricos, los cuales, no cuentan con diagramas unifilares, no tienen interruptores diferenciales, no cuenta con señalización, y no cuenta con identificación ni tampoco leyendas. Es un sistema bastante antiguo.
- Primer nivel - Mezzanine: cuenta con 01 tablero eléctrico, la cual no tiene seguridad, está expuesto, sin tapa, y tampoco cuenta con diagramas unifilares, ni identificación, tampoco cuenta con leyendas ni interruptores diferenciales, es una instalación muy antigua y es difícil diferencial las corrientes alimentadoras de luminarias, tomacorrientes, entre otros detalles.
- Segundo nivel: cuenta con 02 tableros eléctricos muy antiguos, y tienen las mismas condiciones anteriores, no tienen diagramas unifilares, no tienen leyendas, identificación, señalización ni interruptores diferenciales.

El tipo de tableros observados ya no son recomendables para su operatividad, ya que este tipo de interruptores termomagnéticos no responden contra fallas de incremento inesperado de electricidad, o por descarga eléctrica o cortocircuito, ya que deben de ser del Tipo Riel-Din, como también sus interruptores diferenciales.

FOTOGRAFÍA N°06	FECHA:		
INSTALACIONES ELECTRICAS	INTERRUPTORES DIFERENCIALES		
INTERRUPTORES	-----	PRIMER NIVEL
Descripción del riesgo:

Incumplimiento de la normativa: (CNE V).			
Recomendación: Colocar Interruptores o llaves diferenciales, uno por cada circuito y colocar su respectiva señalización. Colocar los diagramas unifilares. Todo tablero eléctrico debe contar con su respectiva luz de emergencias. Colocar la identificación del tablero como también de sus respectivas llaves ITM, con su respectiva leyenda.

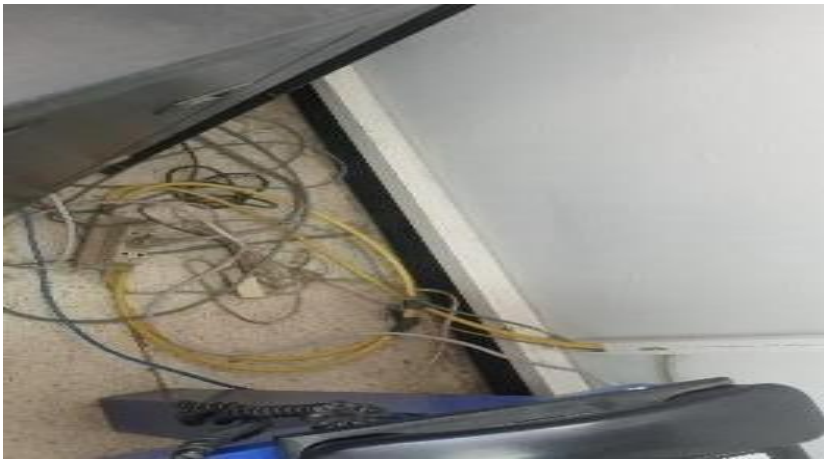
FOTOGRAFÍA N°07	FECHA:		
INSTALACIONES ELECTRICAS	CABLEADOS		
EXTENSIONES	-----	TODOS LOS NIVELES
Descripción del riesgo: Presencia de extensiones en condiciones inadecuadas

Incumplimiento de la normativa: CNE-U 080.100 a, R.M. 375-2008-TR.			
Recomendación: Retirar extensiones o adaptadores de los circuitos de tomacorrientes sobrecargados para evitar incidentes.

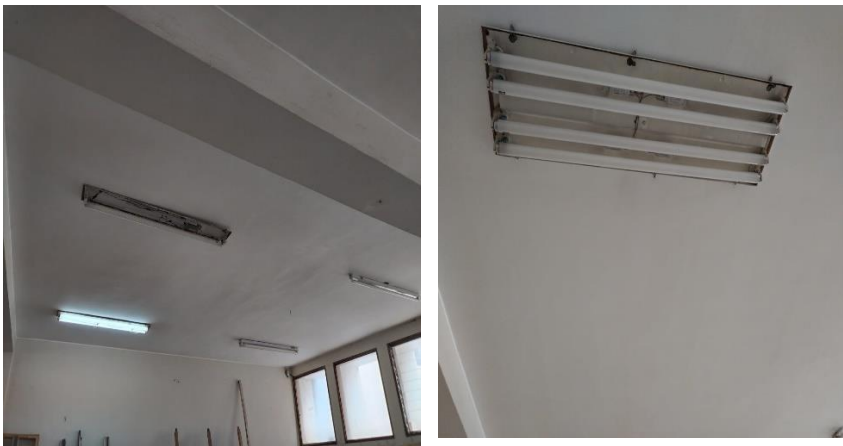
FOTOGRAFÍA N°08	FECHA:		
INSTALACIONES ELECTRICAS	LUMINARIAS		
LUMINARIAS	-----	TODOS LOS NIVELES
Descripción del riesgo: Luminarias en estado de deterioro por falta de mantenimiento oportuno.

Incumplimiento de la normativa: RNE 0.90, CNE-V.			
Recomendación: Sustituir y/o brindar mantenimiento a las luminarias que se encuentran en estado de deterioro.

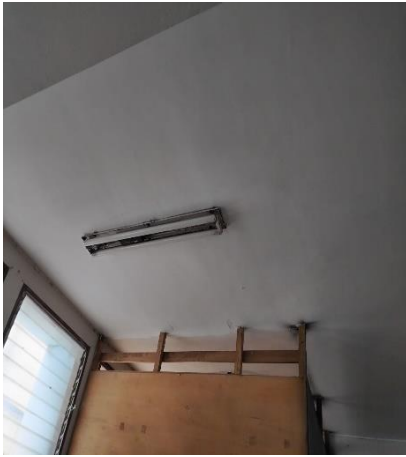
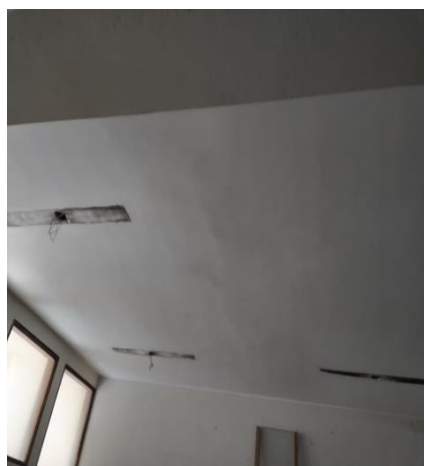
FOTOGRAFÍA N°09	FECHA:		
INSTALACIONES ELECTRICAS	LUMINARIAS		
LUMINARIAS	-----	TODOS LOS NIVELES
Descripción del riesgo: Luminarias en estado de deterioro por falta de mantenimiento oportuno.

Incumplimiento de la normativa: RNE 0.90, CNE-V.			
Recomendación: Sustituir y/o brindar mantenimiento a las luminarias que se encuentran en estado de deterioro.

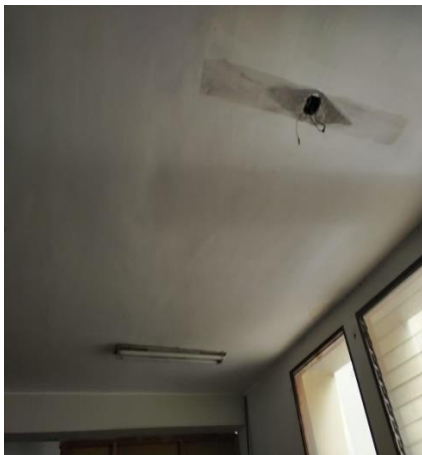
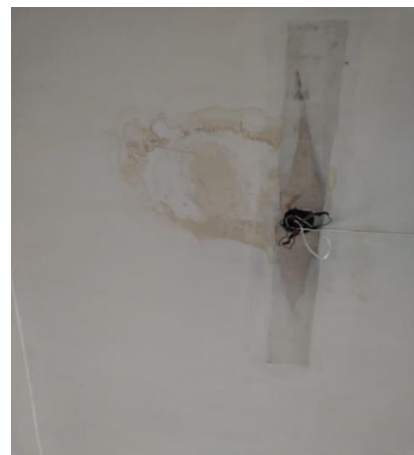
FOTOGRAFÍA N°10	FECHA:		
INSTALACIONES ELECTRICAS	CABLEADO		
LUMINARIAS	-----	TODOS LOS NIVELES
Descripción del riesgo: Cableado expuesto, con energía y sin protección.

Incumplimiento de la normativa: RNE 0.90, CNE-V.			
Recomendación: Sustituir y/o brindar mantenimiento a las luminarias que se encuentran en estado de deterioro y reemplazar el cableado con energía.

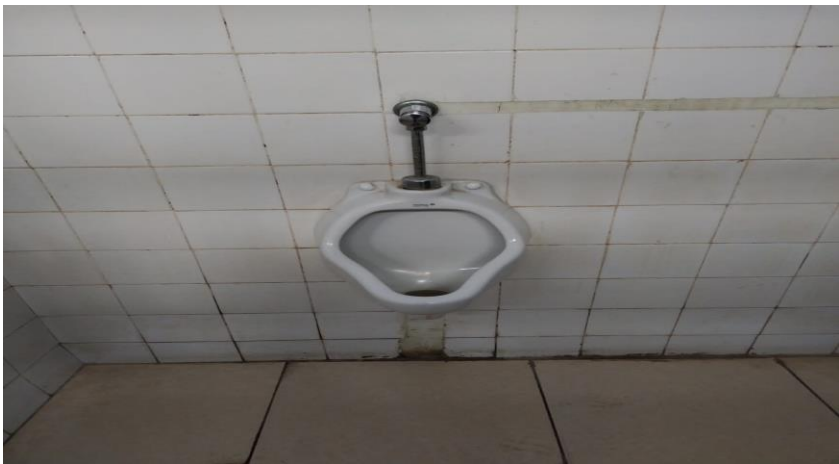
FOTOGRAFÍA N°04	FECHA:		
INSTALACIONES SANITARIAS	URINARIOS		
SS.HH.	-----	TODOS LOS SS.HH.
Descripción del riesgo: Accesorios deteriorados, urinario en mal estado con fuga de agua.

Incumplimiento de la normativa: RNE E.060.			
Recomendación: Realizar mantenimiento de la infraestructura de manera continua.

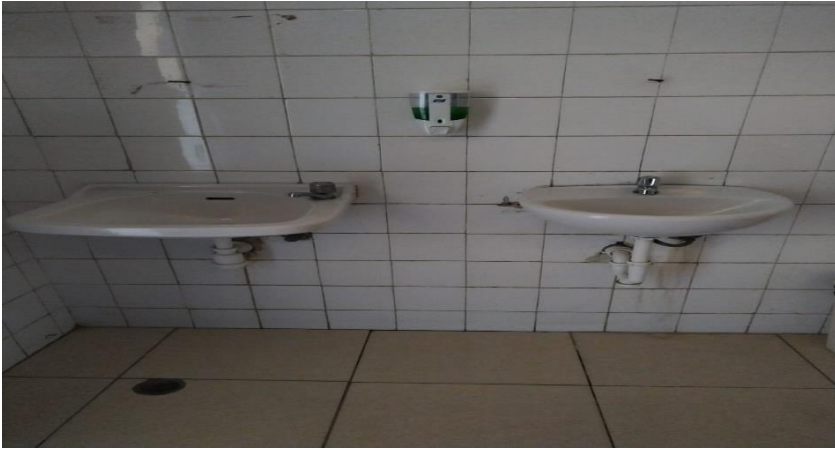
FOTOGRAFÍA N°05	FECHA:		
INSTALACIONES SANITARIAS	LAVATORIOS		
SS.HH.	-----	TODOS LOS SS.HH.
Descripción del riesgo: Accesorios deteriorados y con fuga de agua, paredes de mayólica en mal estado.

Incumplimiento de la normativa: RNE E.060.			
Recomendación: Realizar mantenimiento de la infraestructura de manera continua.

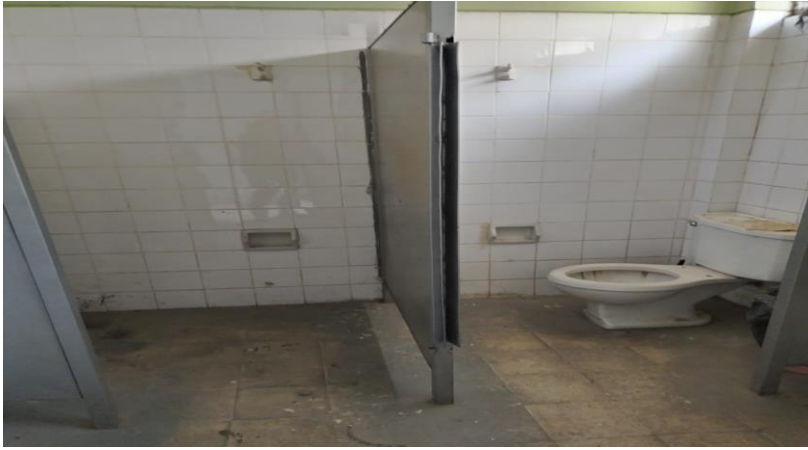
FOTOGRAFÍA N°06	FECHA:		
INSTALACIONES SANITARIAS	ACCESORIOS		
SS.HH.	-----	TODOS LOS SS.HH.
Descripción del riesgo: Inodoro en estado de deterioro, ss.hh. sin puertas, pisos de mayólica deteriorados.

Incumplimiento de la normativa: RNE E.060.			
Recomendación: Realizar mantenimiento de la infraestructura de manera continua.
