**PANEL FOTOGRAFICO**  
**INSTITUCION EDUCATIVA PRIMARIA N° 66**  
**SAN JOSÉ**

<b>UBICACIÓN</b>	<b>: CENTRO POBLADO DE SAN JOSÉ</b> <b>DISTRITO DE SAN JOSÉ</b> <b>PROVINCIA DE AZÁNGARO</b> <b>REGIÓN PUNO</b>
<b>NIVEL EDUCATIVO</b>	<b>: PRIMARIA</b>
<b>POBLACIÓN ESCOLAR</b>	<b>: 62 ALUMNOS</b>

Programa Nacional de  
Infraestructura Educativa

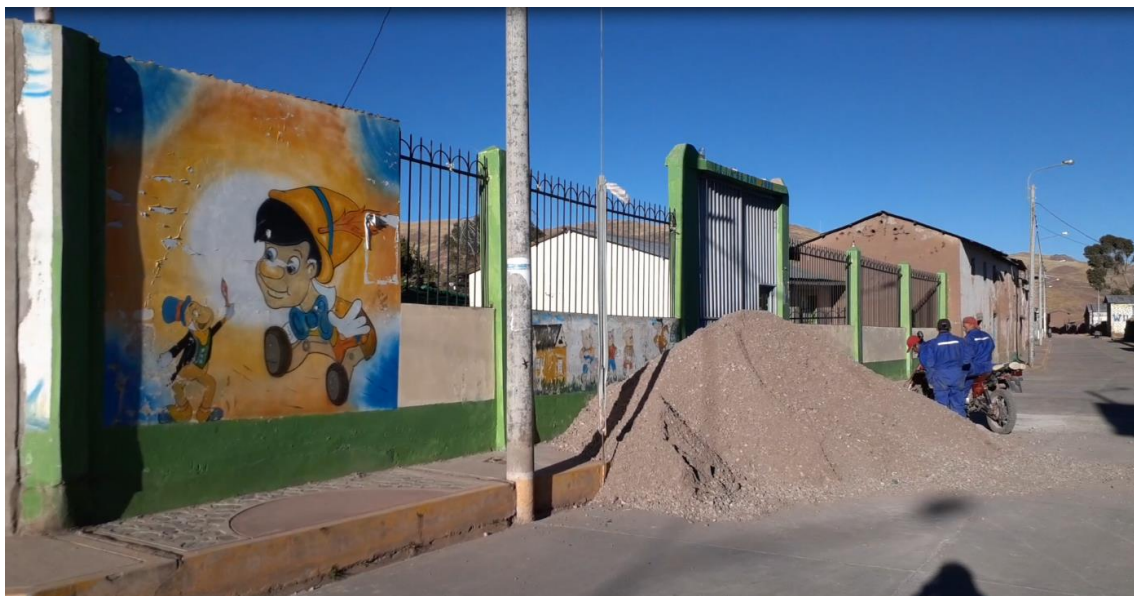
FOTO 2: Imagen del ingreso principal a la I.E. Inicial - Jardín N°66 San José.

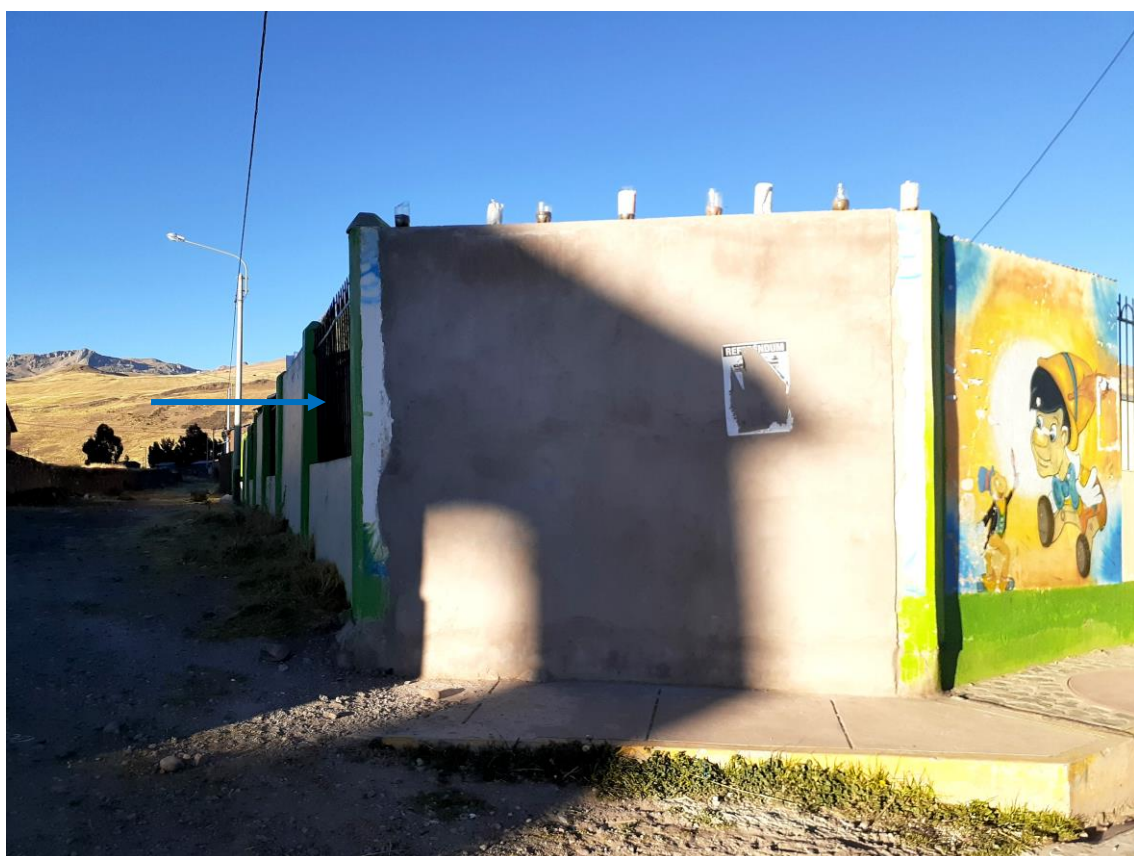
FOTO 3: Imagen del cerco perimétrico. El sistema constructivo es de albañilería, tarrajado y pintado. Se aprecia la reja de protección de fierro negro pintado.

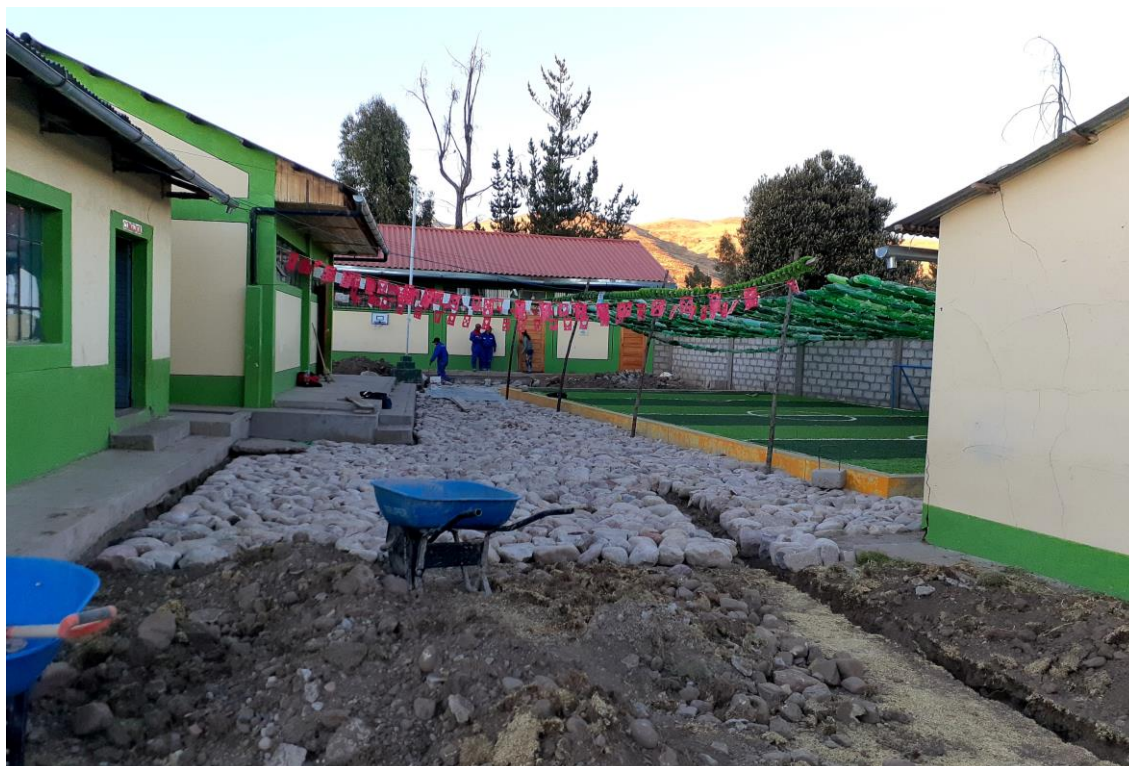
FOTO 4: Imagen del interior de la infraestructura de la I.E. Inicial – Jardín N° 66 San José. La infraestructura corresponde a la cocina – comedor (Pabellón V); aula N° 3 (Pabellón IV); dirección y aula N° 2 (Pabellón II) y Aula N° 1 (Pabellón I). El interior del colegio tiene losa de concreto armado con gras sintético.

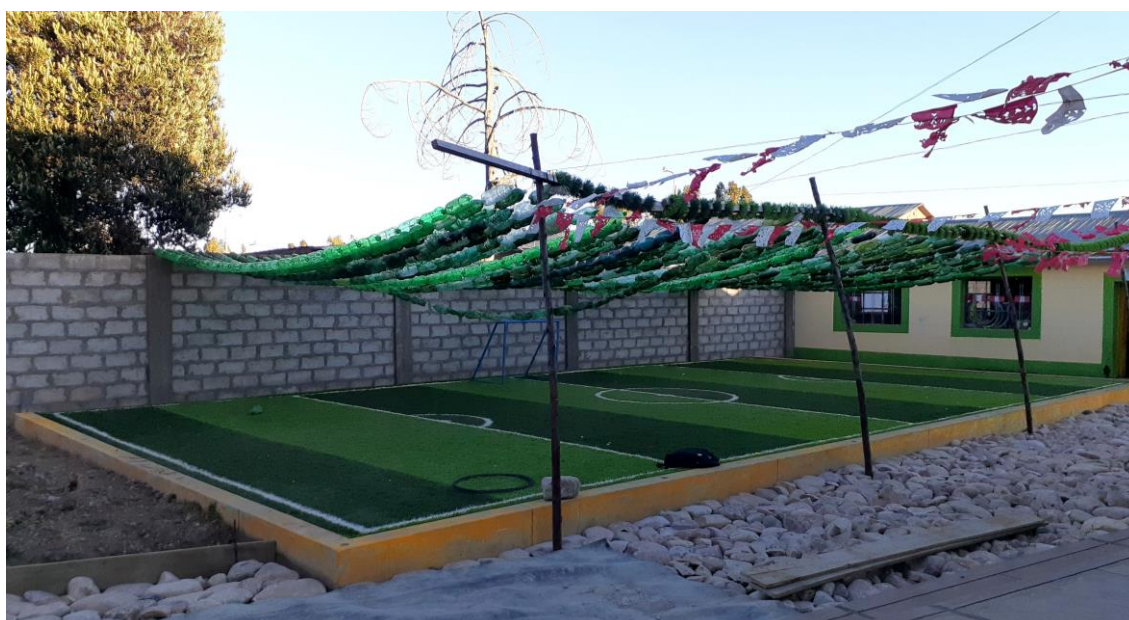
FOTO 5: Imagen de la plataforma de losa de concreto armado con gras sintético, en buen estado de conservación de la I.E. Inicial – Jardín N° 66 San José. La infraestructura corresponde al Aula N° 1 (Pabellón I).

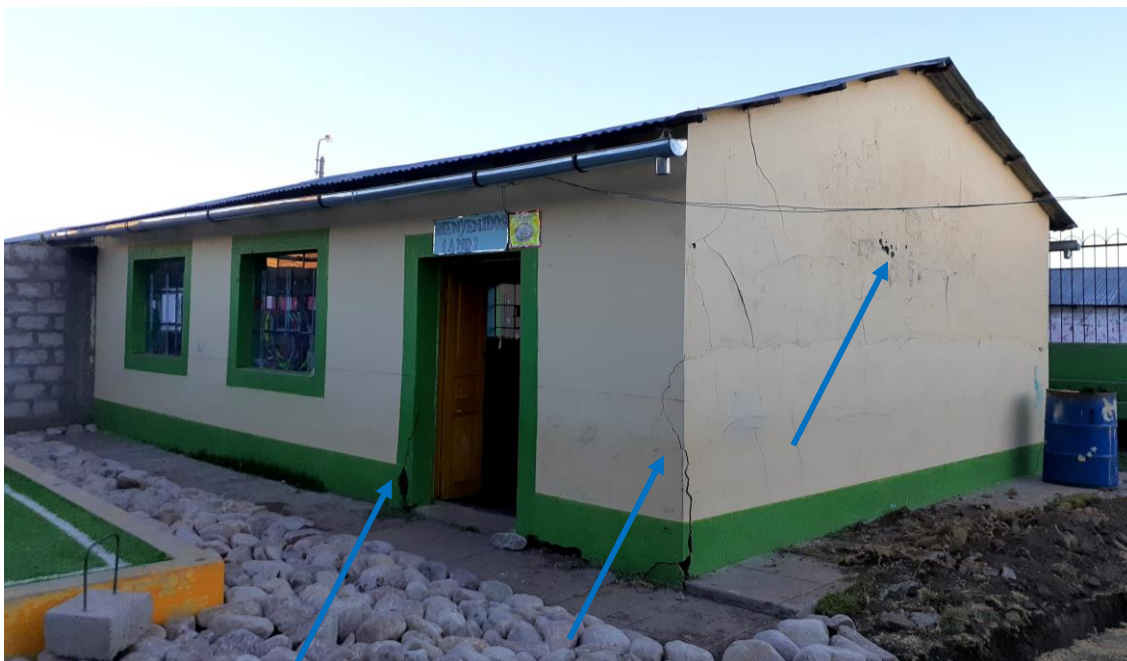
FOTO 6: Imagen corresponde a la infraestructura del aula N° 1 (Pabellón I). El aula cuenta con vereda de protección de concreto en mal estado de conservación. El sistema constructivo es de adobe, en mal estado de conservación, con acabado de enlucido en yeso y pintado. Carpintería de madera en puerta y carpintería metálica en ventanas, se encuentran en regular estado de conservación. El sistema constructivo del techo es de estructura de madera cerrada con planchas de calamina metálica a 2 aguas, en mal estado de conservación. La infraestructura cuenta con canaleta de evacuación pluvial sin montante.

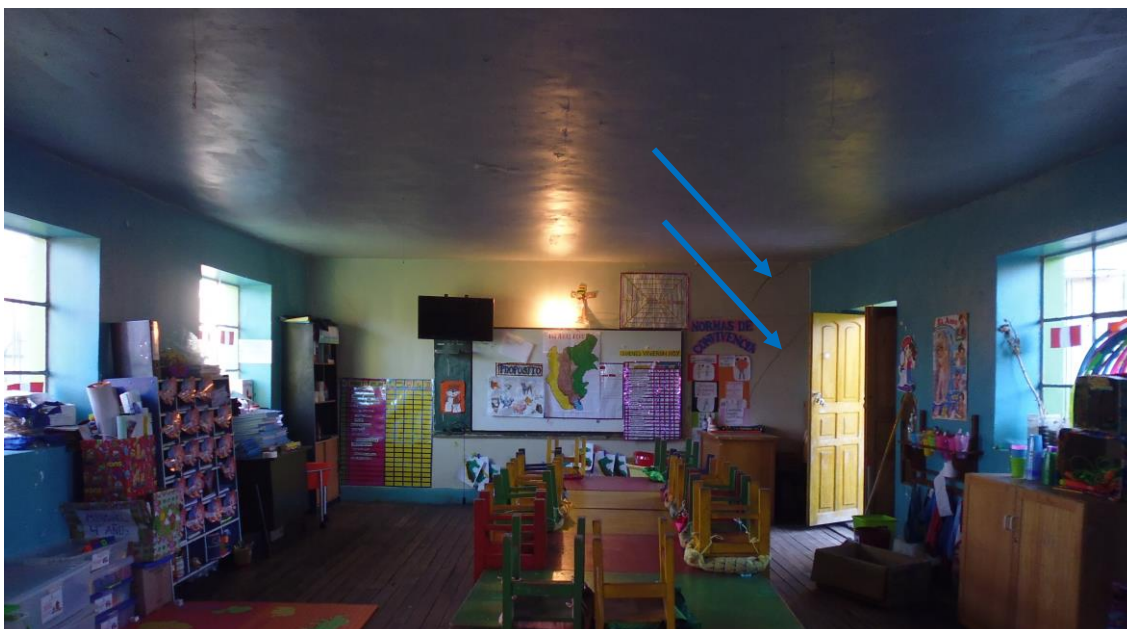
FOTO 7: Imagen corresponde al interior del aula N° 1 (Pabellón I). Los muros se encuentran en mal estado de conservación, la superficie presenta grietas. El falso cielo raso es de carrizo con yeso, se encuentra en mal estado de conservación, presenta humedad a causa de la filtración de agua.

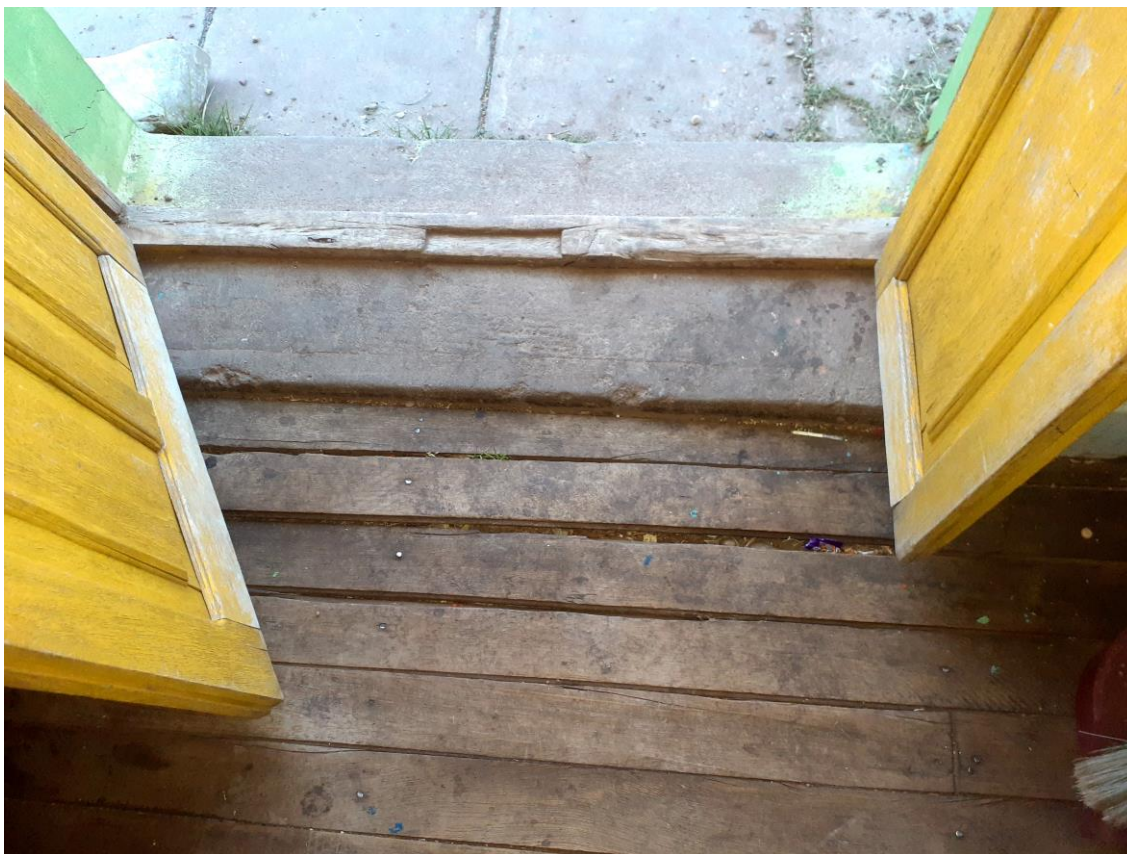
FOTO 8: Imagen corresponde al interior del aula N° 1 (Pabellón I). Los pisos son de madera y se encuentra en mal estado de conservación, presenta desgaste de la madera y se visualiza desprendimiento de material.

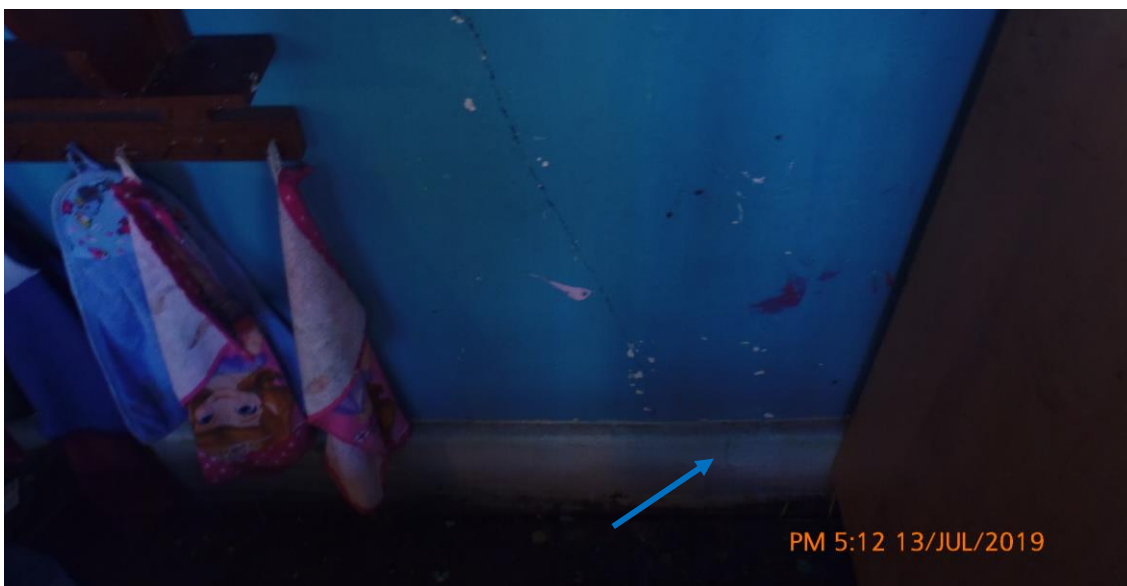
FOTO 9: Imagen corresponde al interior del aula N° 1 (Pabellón I). El contra zócalo es de yeso, se encuentra en mal estado de conservación, presenta grietas y desprendimiento en algunos tramos.

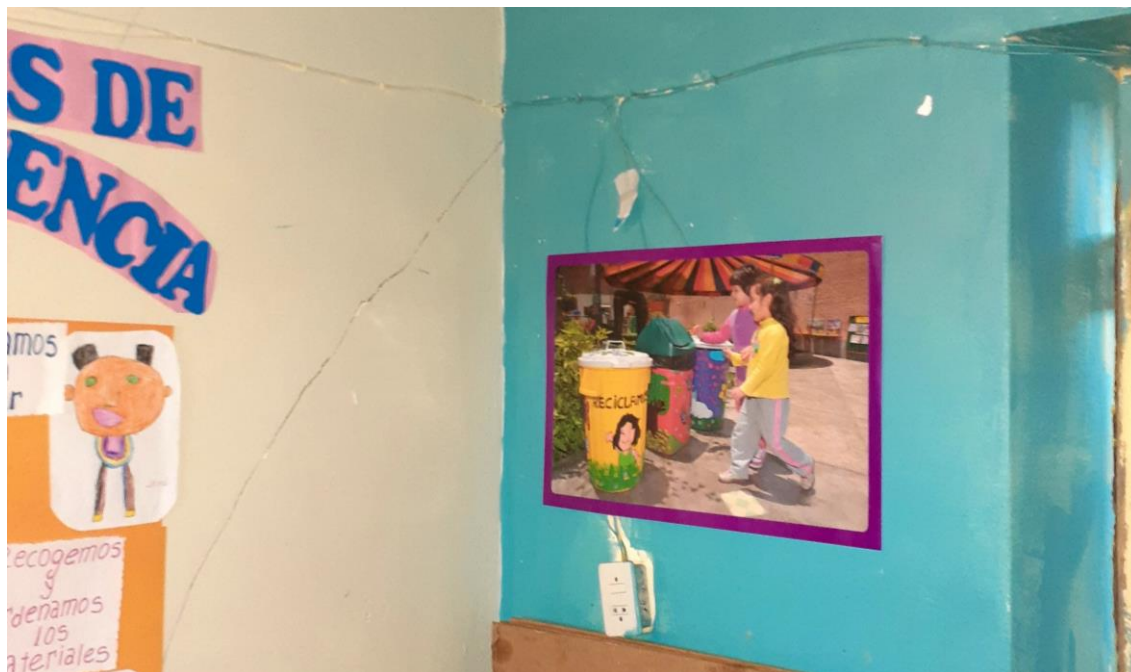
FOTO 10: Imagen corresponde al interior del aula N° 1 (Pabellón I). El cableado y los aparatos eléctricos están en mal estado de conservación, se encuentran expuestos y deteriorados.

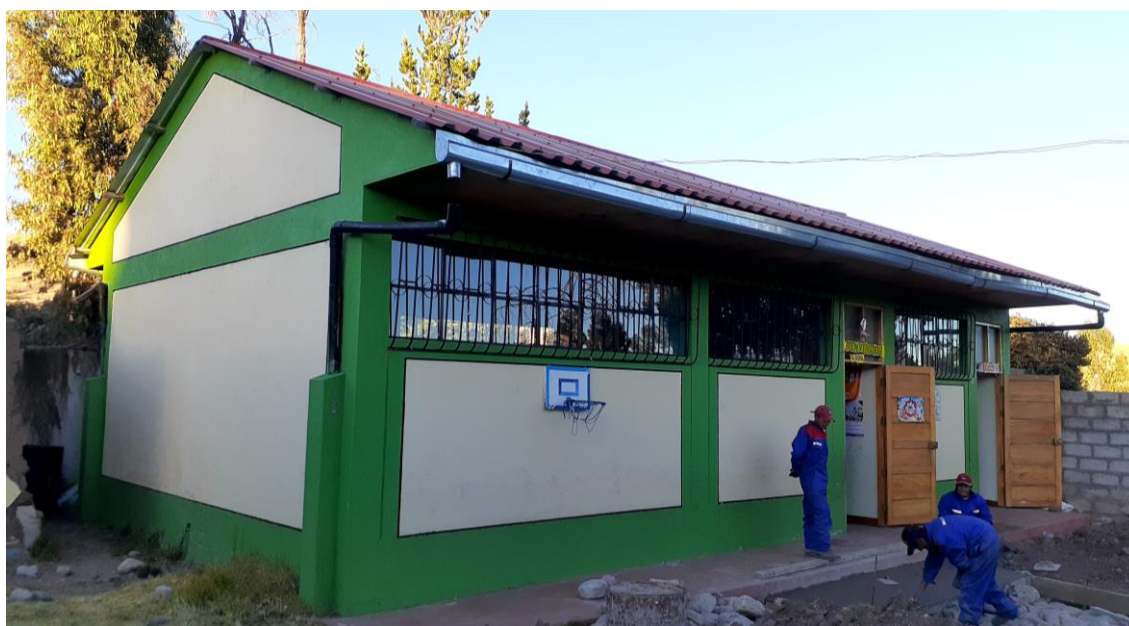
FOTO 11: Imagen corresponde a la infraestructura de la dirección y aula N° 2 (Pabellón II). El aula cuenta con vereda de protección de concreto en mal estado de conservación. Los muros son de albañilería, tarrajado con cemento y pintado, en buen estado de conservación. Carpintería de madera en puertas y carpintería metálica en ventanas, se encuentran en buen estado de conservación. El techo es de estructura de madera cerrada con planchas metálicas tipo canalones a 2 aguas, se encuentra en buen estado de conservación. La infraestructura cuenta con canaleta de evacuación pluvial con montante. Tienen bruña de 1.5 cm de altura.

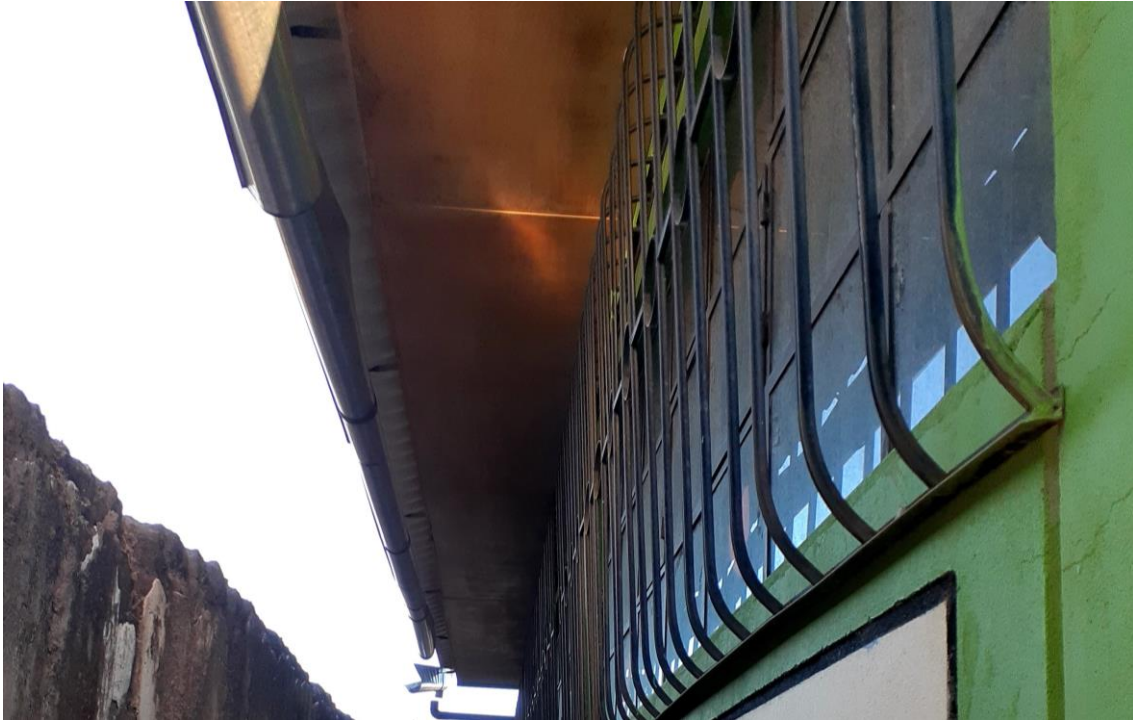
FOTO 12: Imagen corresponde a la fachada posterior de la infraestructura de la dirección y aula N° 2 (Pabellón II). El falso cielo raso de los volados es de triplay, se encuentran en buen estado de conservación.

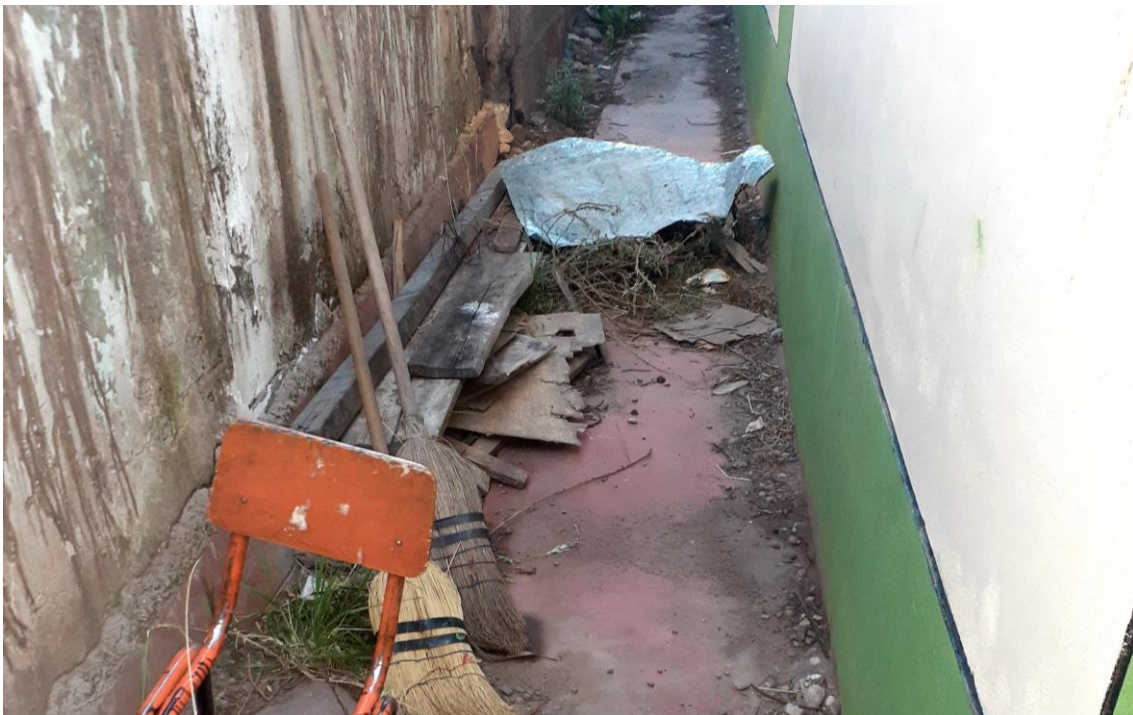
FOTO 13: Imagen corresponde a la fachada posterior de la infraestructura de la dirección y aula N° 2 (Pabellón II). La vereda de protección se encuentra en mal estado de conservación.

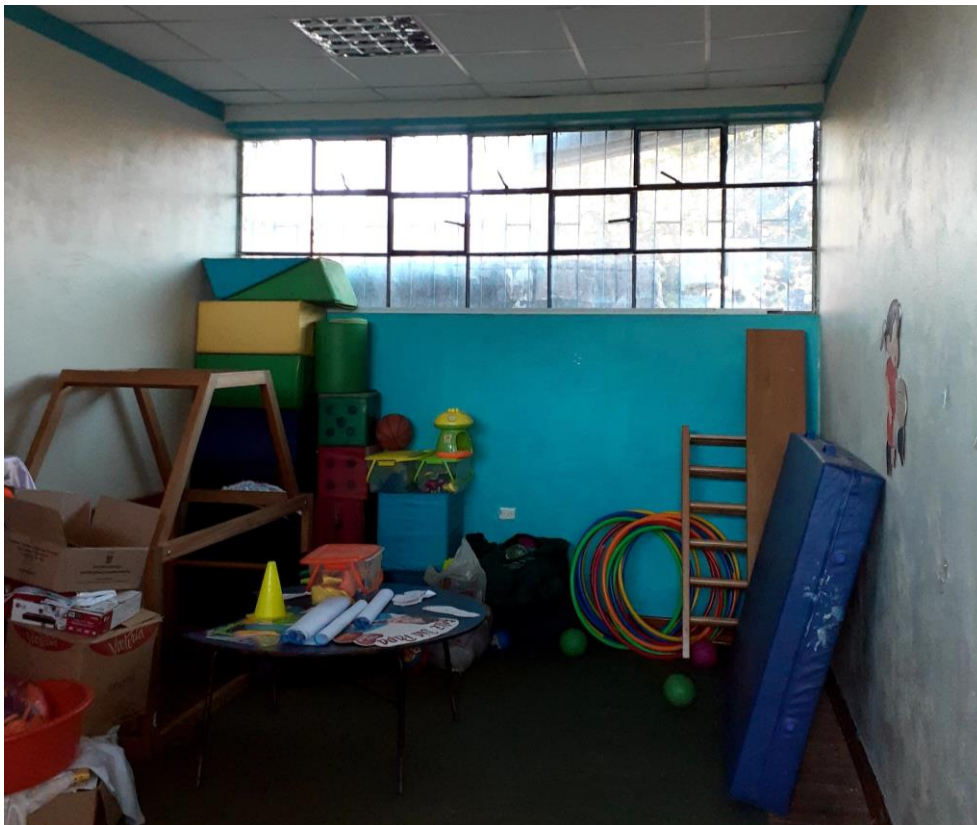
FOTO 14: Imagen corresponde al interior de la dirección (Pabellón II). Los muros y el acabado se encuentran en buen estado de conservación, El falso cielo raso es de baldosas acústicas, el piso y el contra zócalo es de madera y se encuentran en buen estado de conservación.

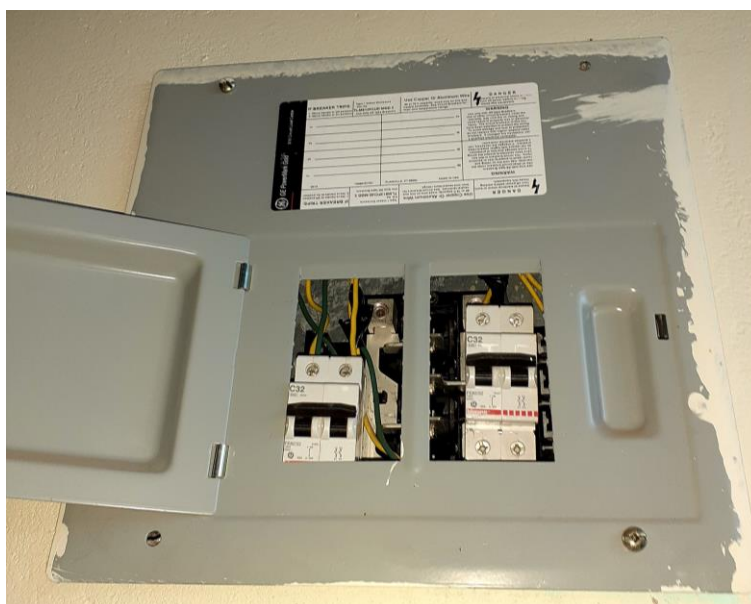
FOTO 15: Imagen corresponde al interior de la dirección (Pabellón II). El cableado eléctrico está empotrado en piso y techos. El pabellón cuenta con su propia caja de distribución eléctrica conectada al medidor.

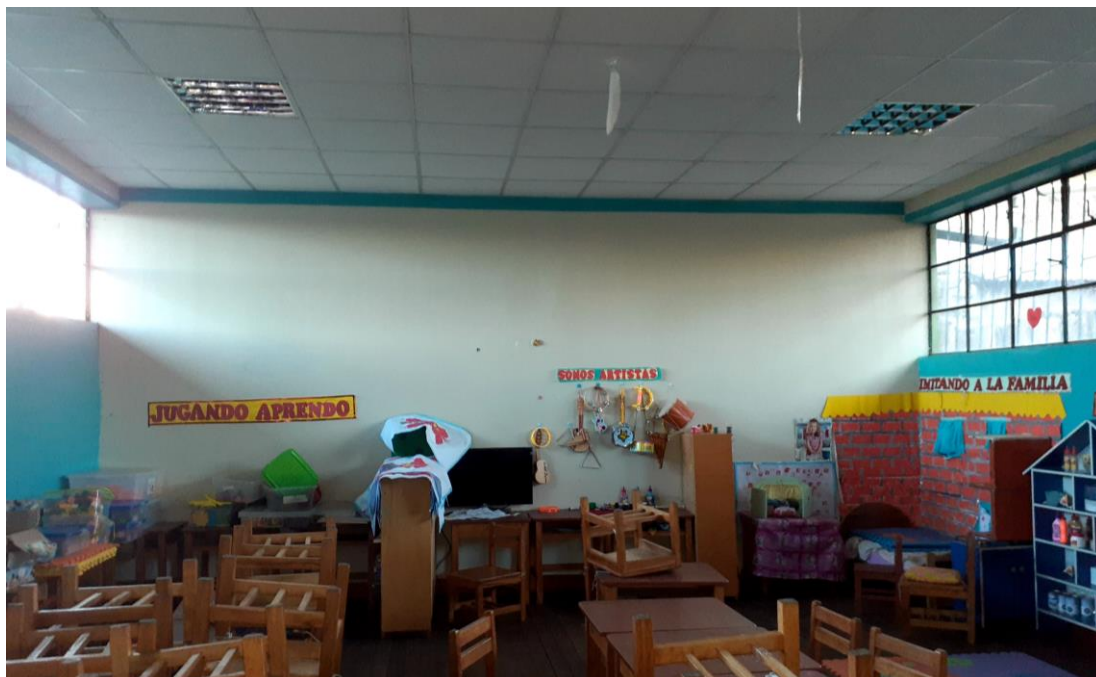
FOTO 16: Imagen corresponde al interior del aula N° 2 (Pabellón II). Los muros y el acabado se encuentran en buen estado de conservación, El falso cielo raso es de baldosas acústicas, el piso y el contra zócalo es de madera y se encuentran en buen estado de conservación.

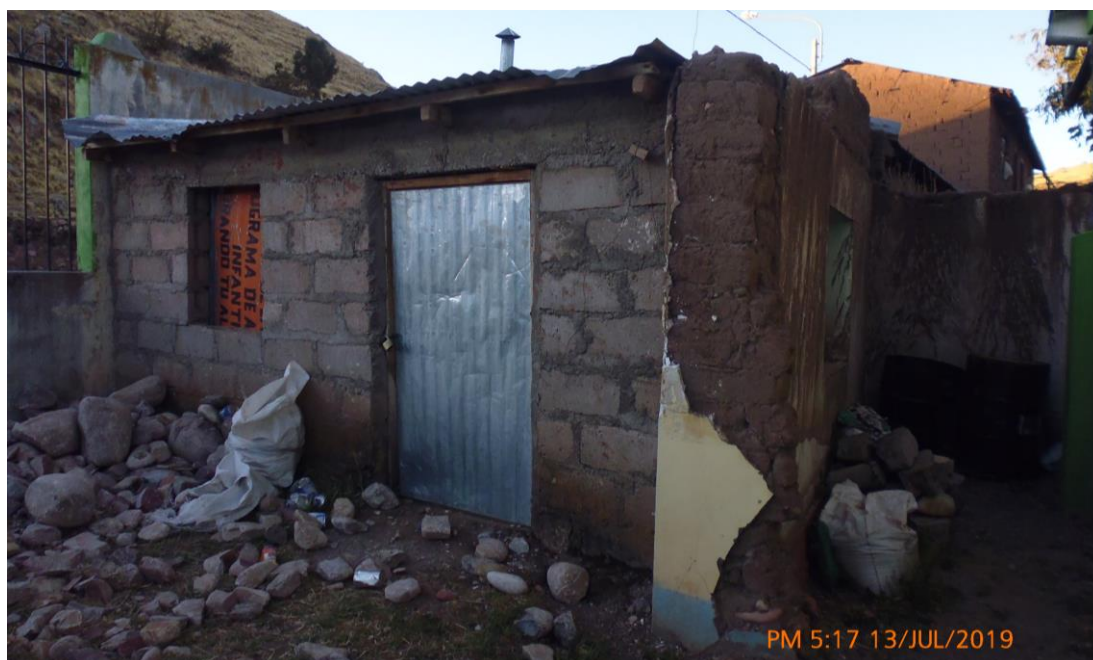
FOTO 17: Imagen corresponde a la infraestructura del depósito (Pabellón III). El depósito no cuenta con vereda de protección. Los muros son de adobe y bloques de cemento, en mal estado de conservación. La puerta es de plancha de calamina metálica. El techo es de estructura de madera cerrada con planchas de calamina metálica, en mal estado de conservación. La infraestructura no cuenta con canaleta de evacuación pluvial.

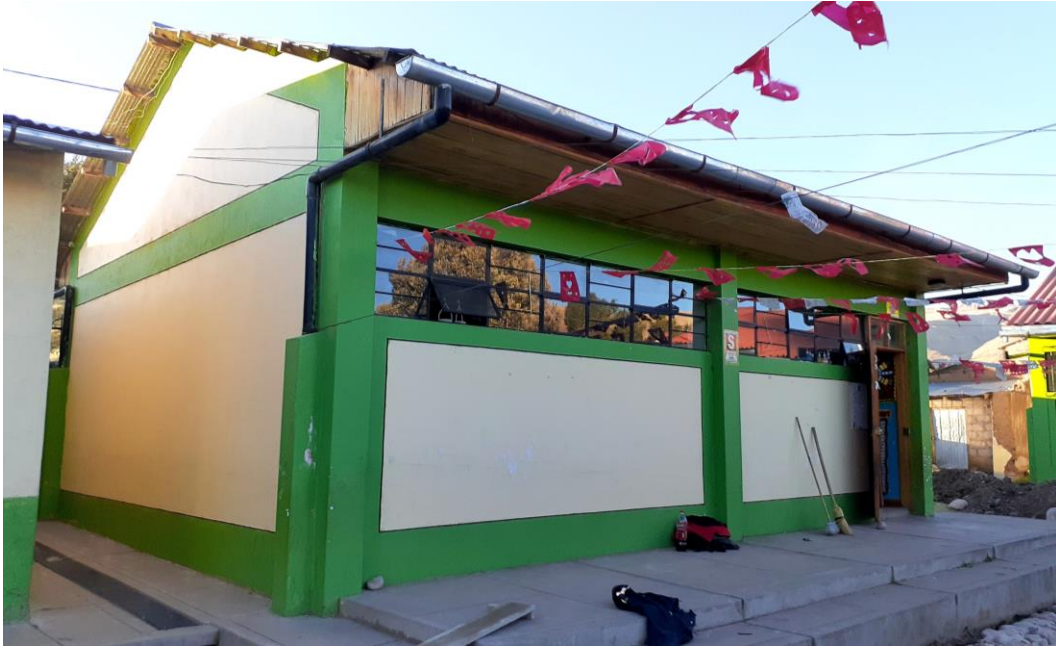
FOTO 18: Imagen corresponde a la infraestructura del aula N° 3 (Pabellón IV). El aula cuenta con vereda de protección de concreto en buen estado de conservación. Los muros son de albañilería, tarrajado con cemento y pintado, en buen estado de conservación. Carpintería de madera en puerta y carpintería metálica en ventanas, se encuentran en buen estado de conservación. El techo es de estructura de madera cerrada con planchas de calamina metálica, a 2 aguas, se encuentra en buen estado de conservación. La infraestructura cuenta con canaleta de evacuación pluvial con montante. Tienen bruña de 1.5 cm de altura.

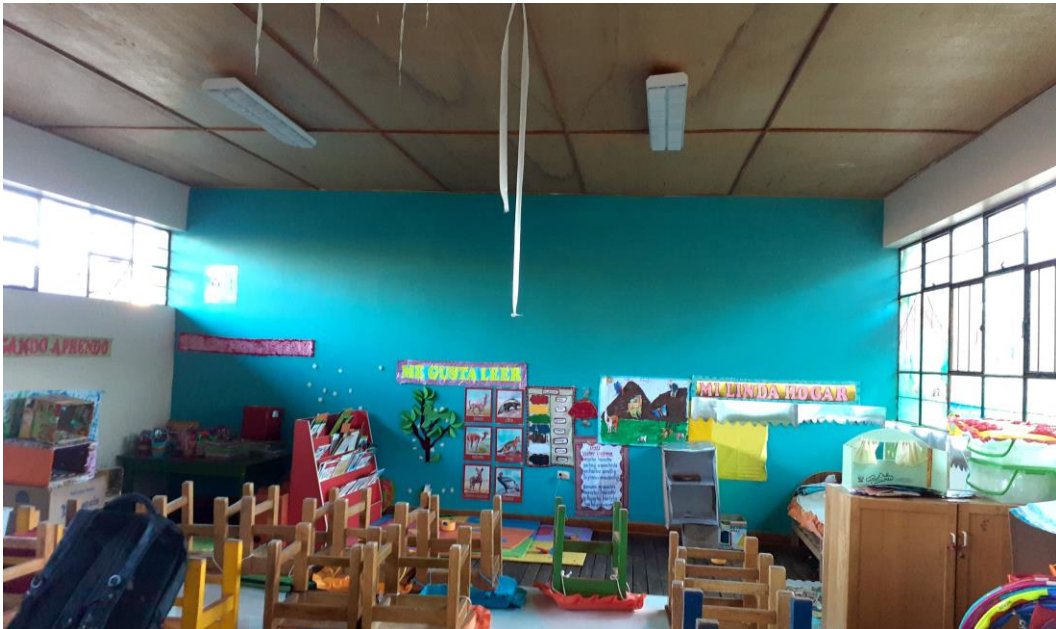
FOTO 19: Imagen corresponde al interior del aula N° 3 (Pabellón IV). Los muros y el acabado se encuentran en buen estado de conservación. El falso cielo raso es de planchas de triplay con listones de madera, el piso y el contra zócalo es de madera y se encuentran en buen estado de conservación.

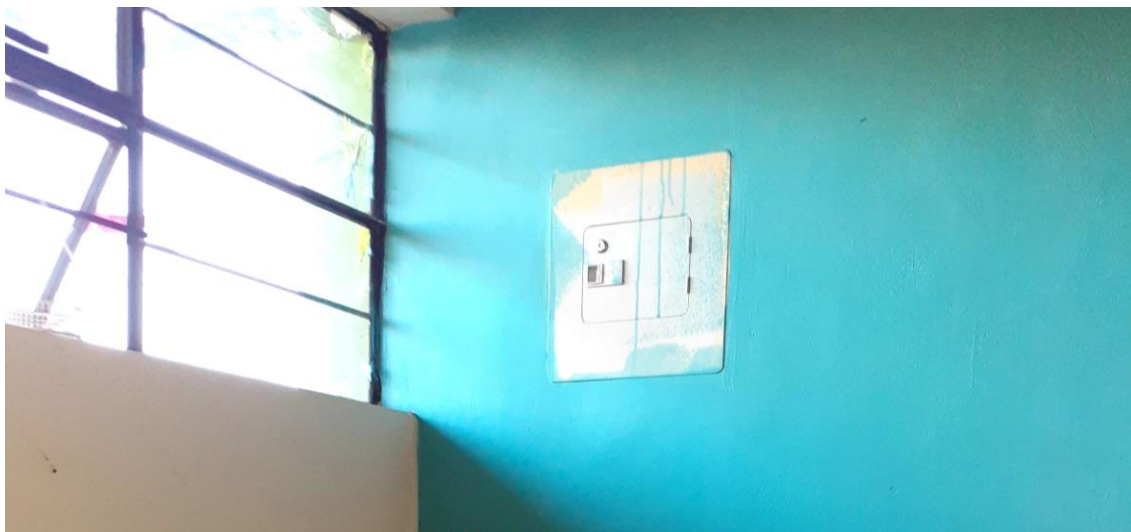
FOTO 20: Imagen corresponde al interior de la dirección (Pabellón II). El cableado eléctrico está empotrado en piso y techos. El pabellón cuenta con su propia caja de distribución eléctrica conectada al medidor.

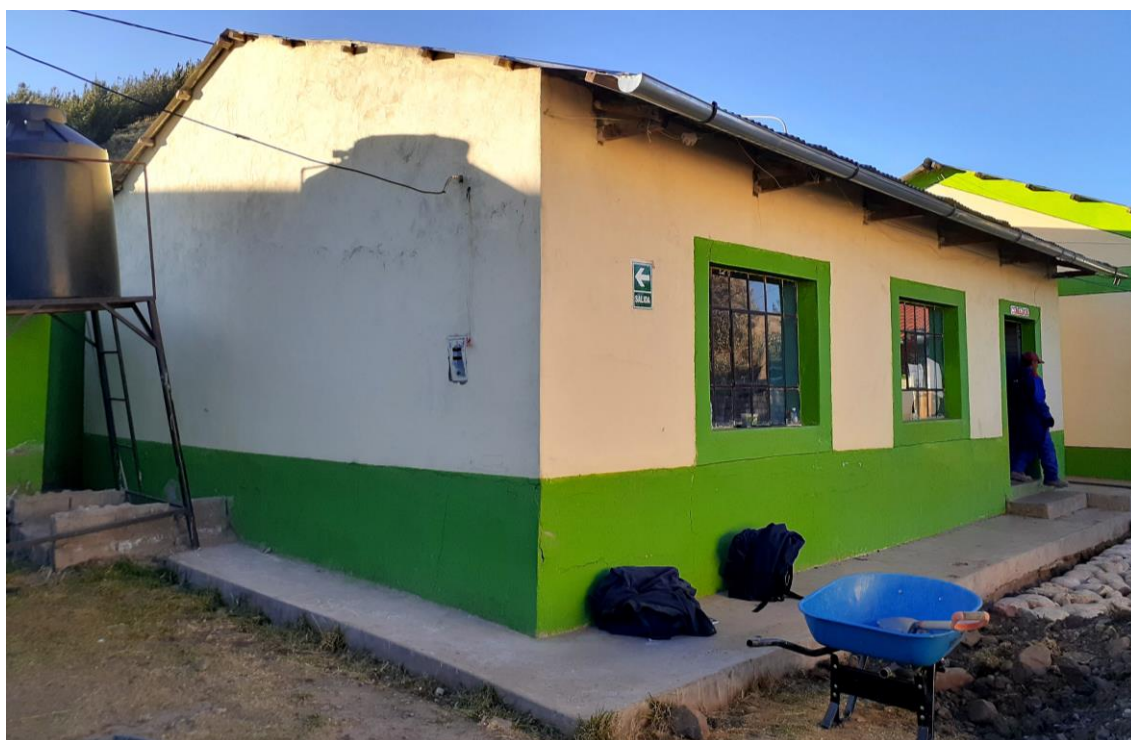
FOTO 21: Imagen corresponde a la infraestructura de la cocina - comedor (Pabellón V). El aula cuenta con vereda de protección de concreto en mal estado de conservación. El sistema constructivo es de adobe, se encuentra en mal estado de conservación, tarrajado con cemento y pintado. Carpintería metálica en puerta y ventanas, se encuentran en regular estado de conservación. El techo es de estructura de madera cerrada con planchas de calamina metálica, a 2 aguas, se encuentra en regular estado de conservación. La infraestructura cuenta con canaleta de evacuación pluvial sin montante. Tiene zócalo sobrepuesto en mal estado y marcos sobrepuestos de cemento en puerta y ventanas.

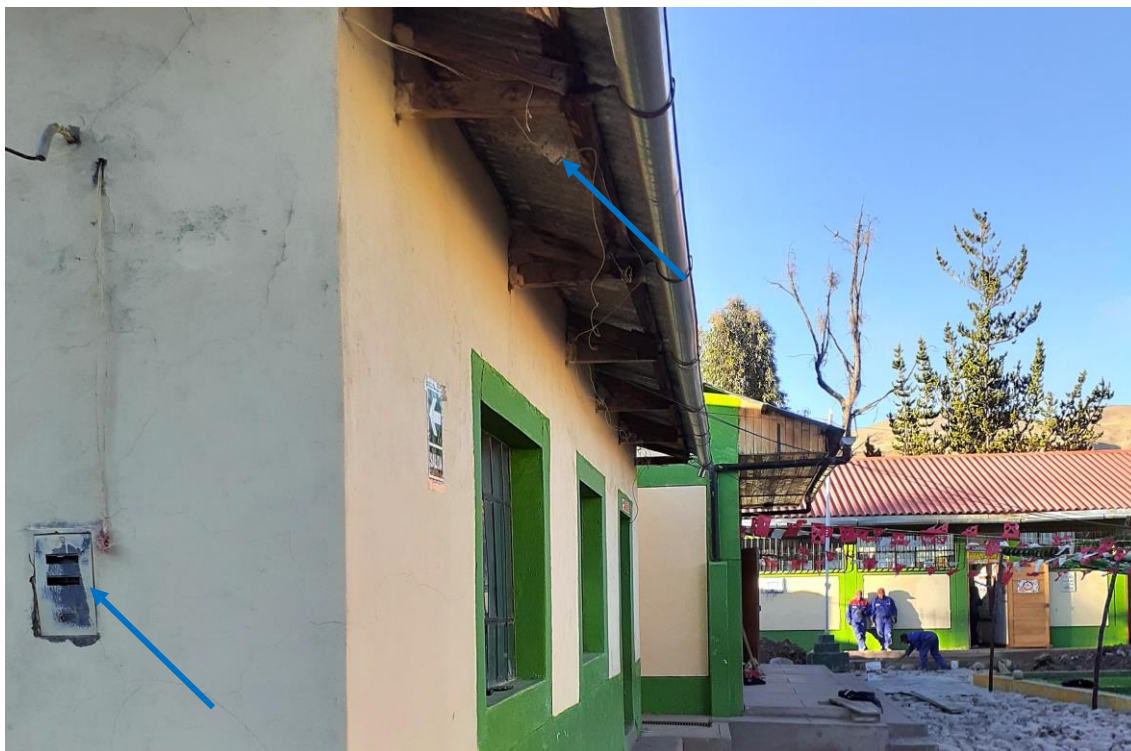
FOTO 22: Imagen corresponde a la infraestructura de la cocina - comedor (Pabellón V). Se puede visualizar el medidor eléctrico del colegio que se conecta a la llave termomagnética general del colegio. El cableado eléctrico es aéreo se encuentra expuesto.

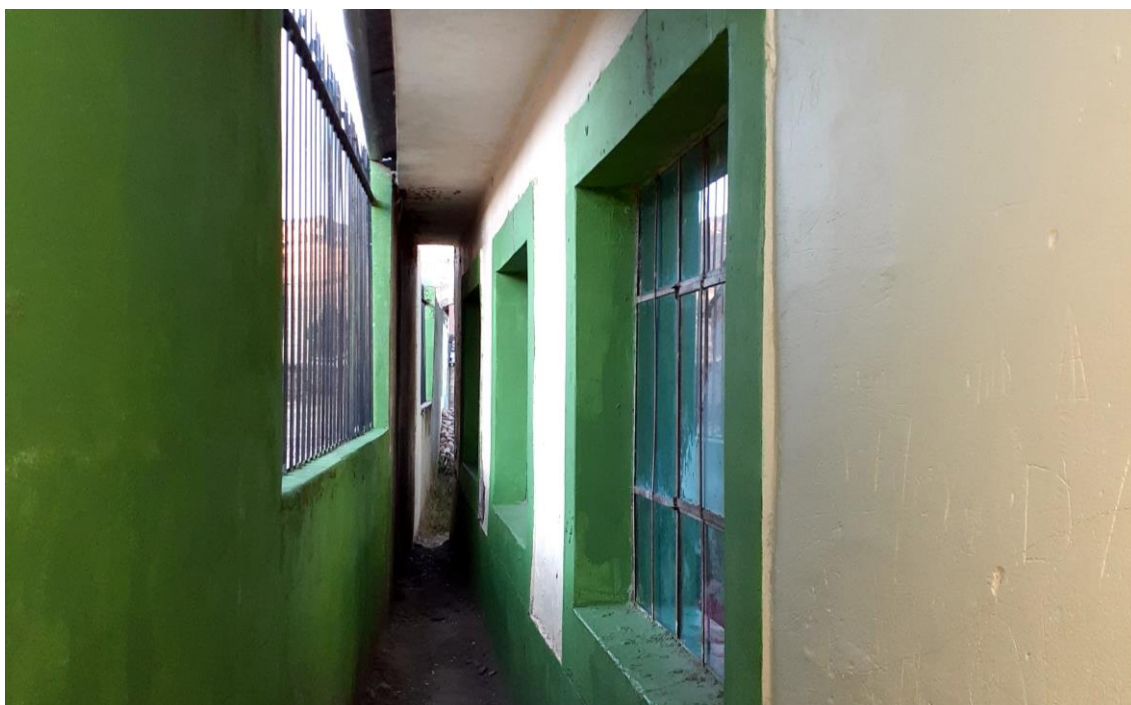
FOTO 23: Imagen corresponde a la fachada posterior de la infraestructura de la cocina - comedor (Pabellón V). La vereda de protección se encuentra en mal estado y el volado posterior está por encima del cerco perimétrico.

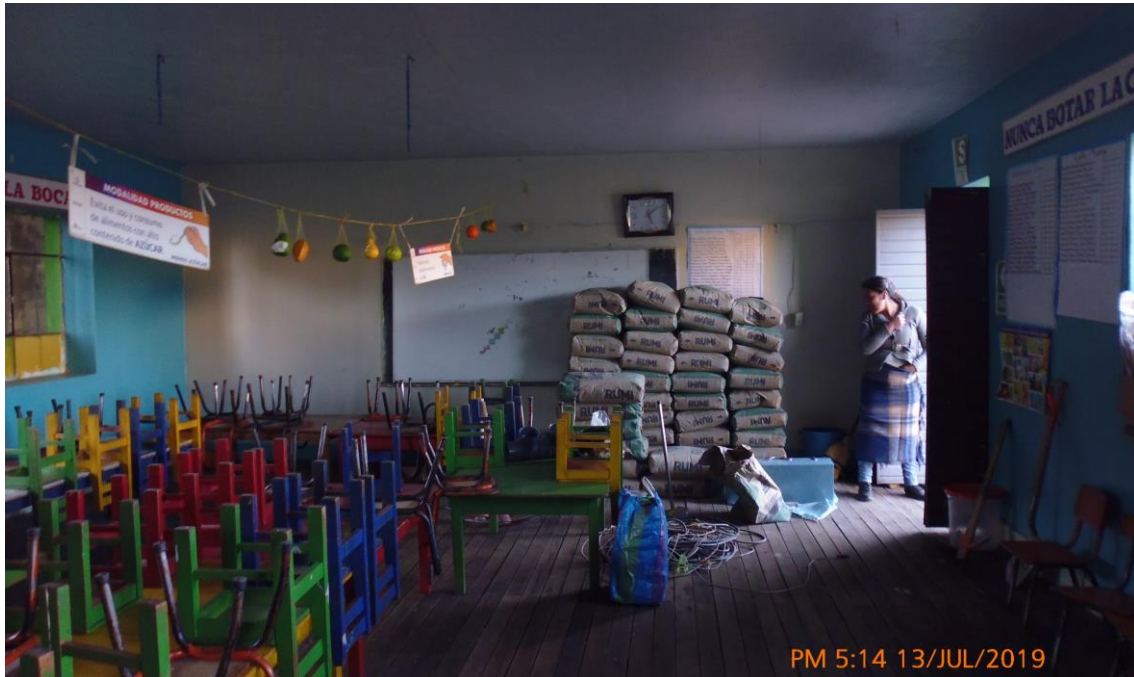
FOTO 24: Imagen corresponde al interior de la infraestructura de la cocina - comedor (Pabellón V). El piso es de madera, se encuentra en regular estado de conservación. El contrazócalo es de yeso y el acabo de los muros se encuentran en regular estado de conservación.

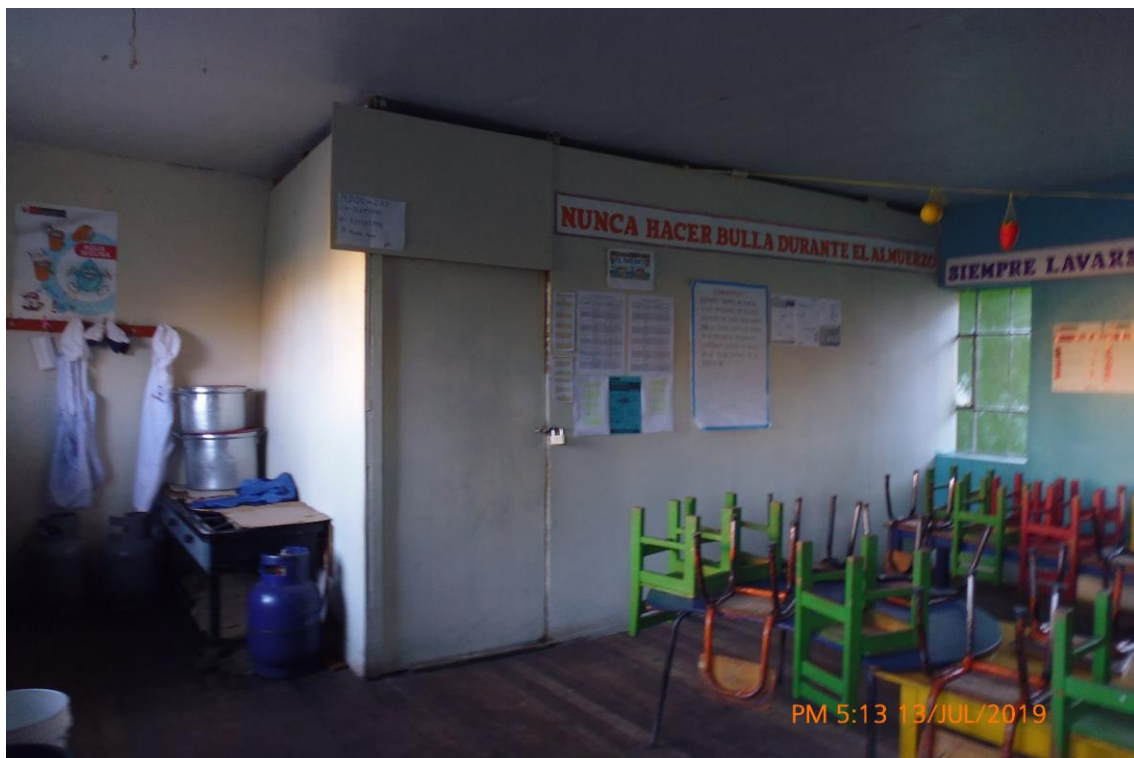
FOTO 25: Imagen corresponde al interior de la infraestructura de la cocina - comedor (Pabellón V). Se visualiza la tabiquería de triplay del almacén, se encuentra en regular estado de conservación.

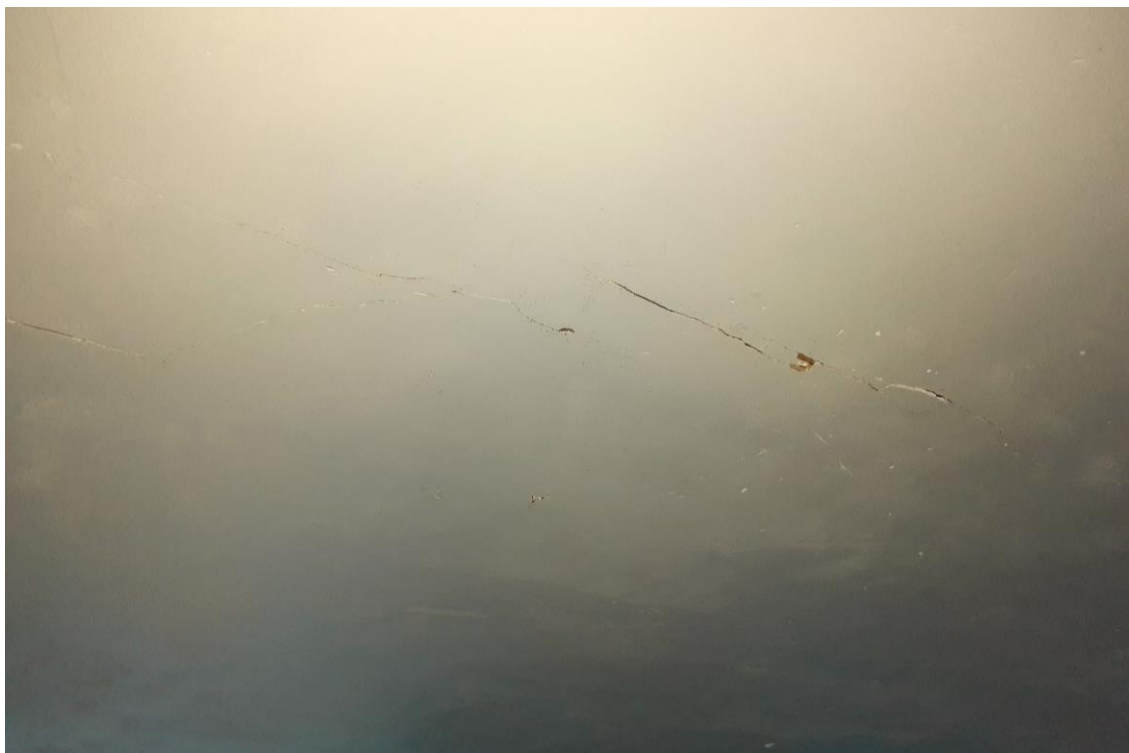
FOTO 26: Imagen corresponde al interior de la infraestructura de la cocina - comedor (Pabellón V). El falso cielo raso es de carrizo con yeso, se encuentra en mal estado de conservación, presenta grietas y desprendimiento de material.

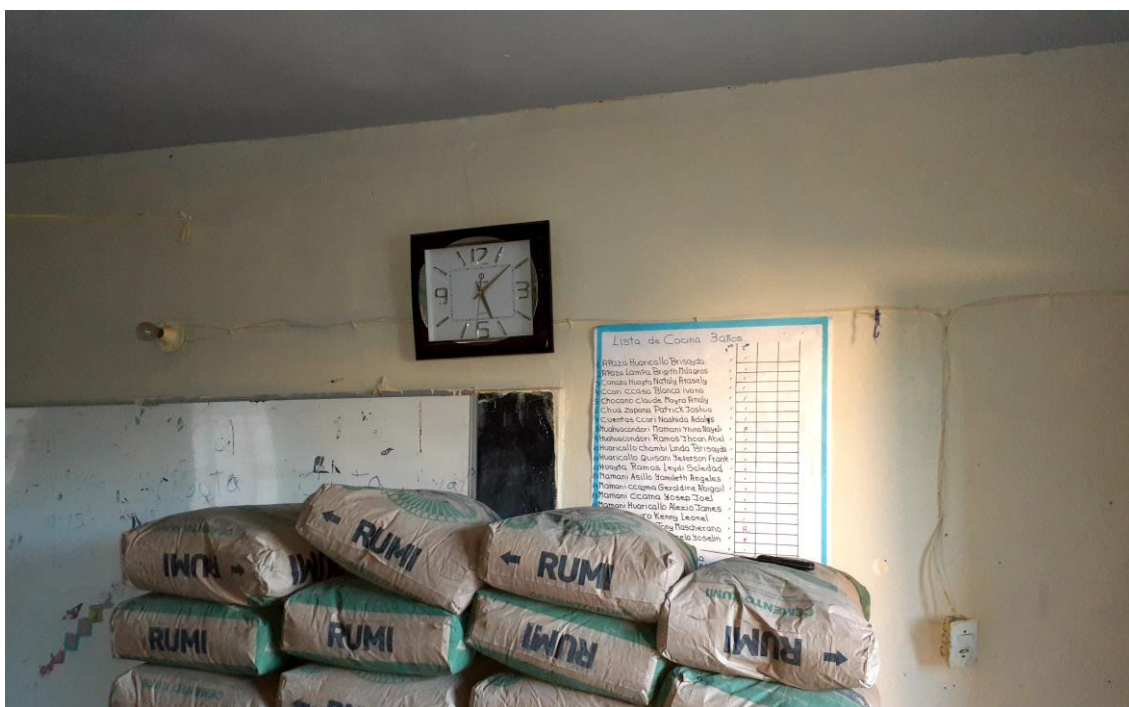
FOTO 27: Imagen corresponde al interior de la infraestructura de la cocina - comedor (Pabellón V). El cableado y los aparatos eléctricos se encuentran en mal estado de conservación, están expuestos y deteriorados.

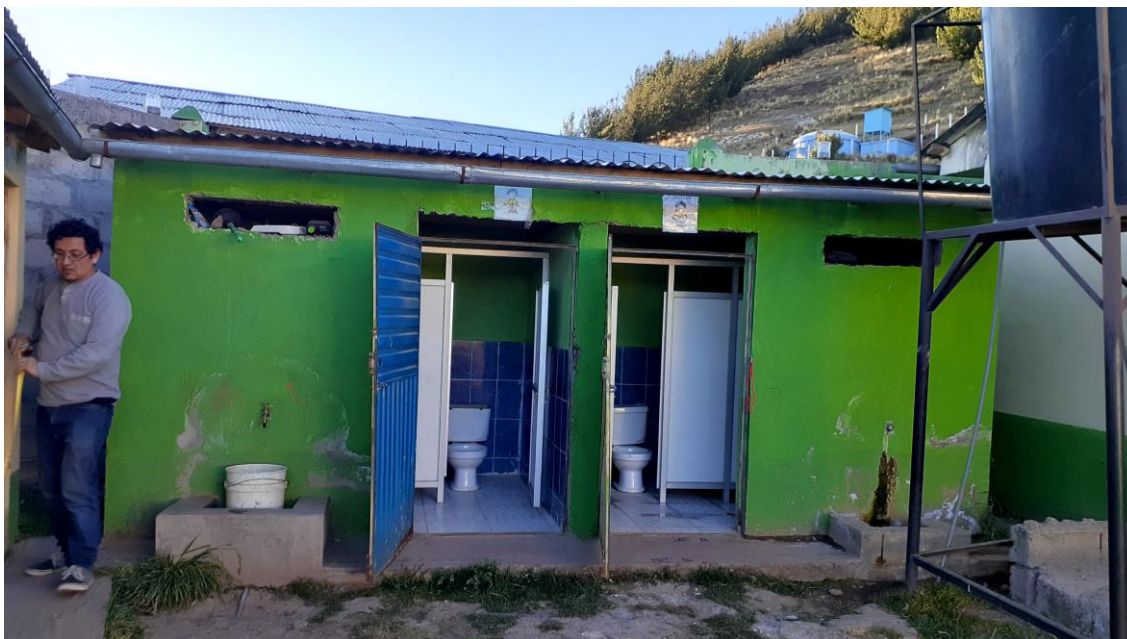
FOTO 28: Imagen corresponde a la infraestructura de los SS.HH. (Pabellón VI). El sistema constructivo es de bloques de cemento tarrajado con cemento y pintado, se encuentra en regular estado de conservación. El techo es de estructura de madera cerrada con planchas de calamina metálica, se encuentra en regular estado de conservación. La vereda de protección es de cemento frotachado, se encuentra en buen estado de conservación.
