**PANEL FOTOGRAFICO**  
**INSTITUCION EDUCATIVA PRIMARIA N° 66**  
**SAN JOSÉ**

<b>UBICACIÓN</b>	<b>: CENTRO POBLADO DE SAN JOSÉ</b> <b>DISTRITO DE SAN JOSÉ</b> <b>PROVINCIA DE AZÁNGARO</b> <b>REGIÓN PUNO</b>
<b>NIVEL EDUCATIVO</b>	<b>: PRIMARIA</b>
<b>POBLACIÓN ESCOLAR</b>	<b>: 62 ALUMNOS</b>

Programa Nacional de  
Infraestructura Educativa

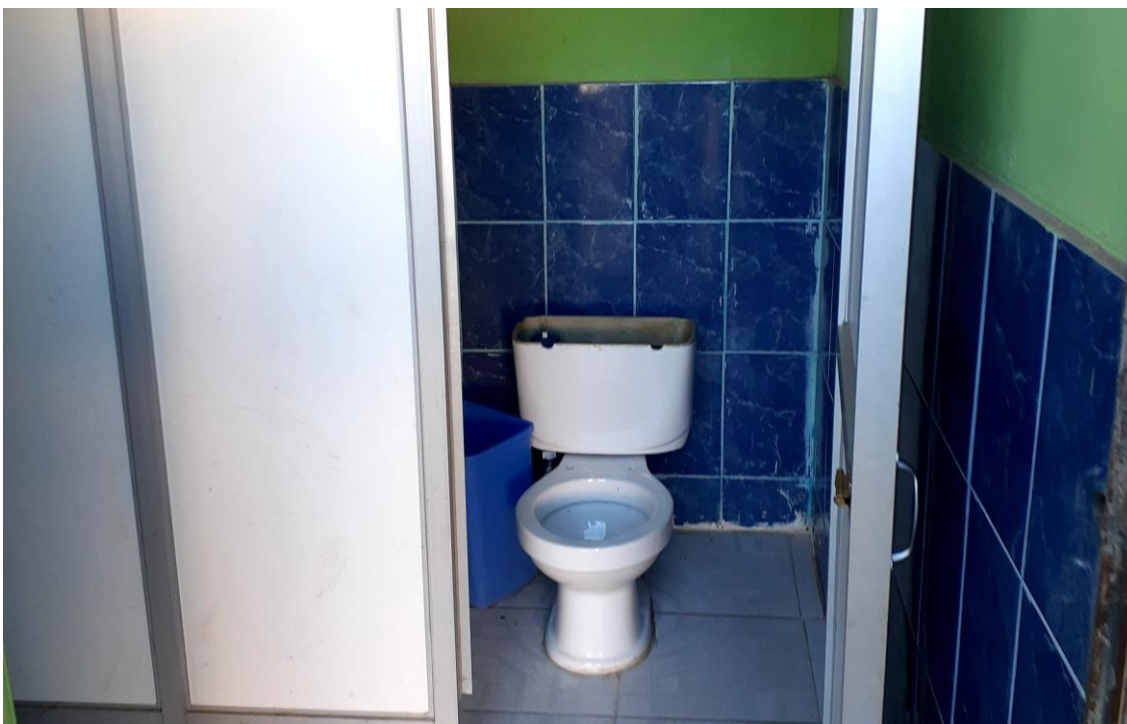
FOTO 29: Imagen corresponde al interior de los SS.HH. (Pabellón VI). El piso y el zócalo son de cerámico, se encuentran en buen estado de conservación las divisiones.

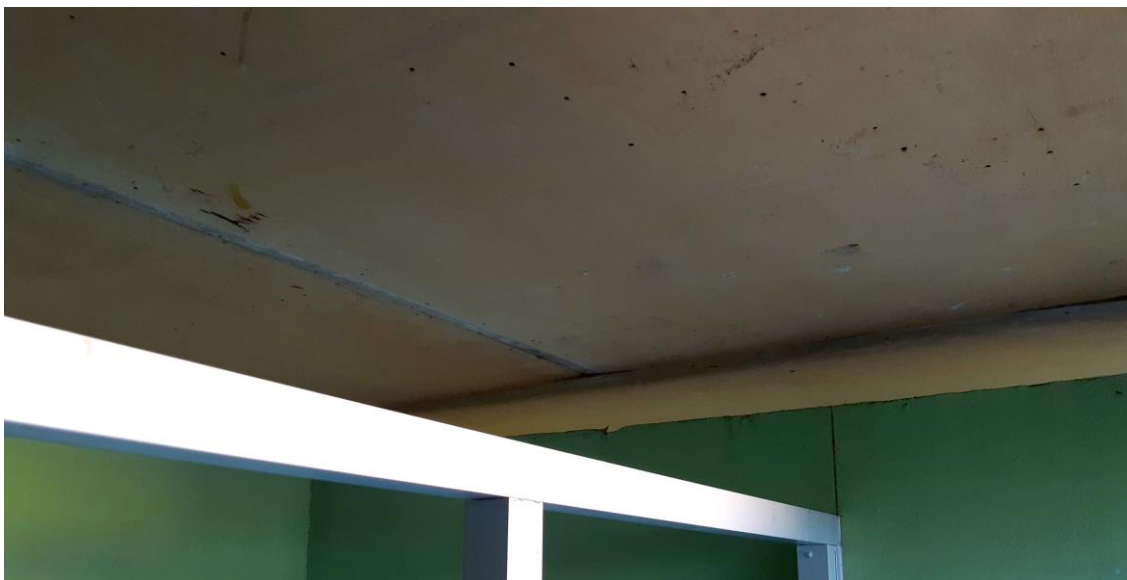
FOTO 30: Imagen corresponde al interior de los SS.HH. (Pabellón VI). El falso cielo raso es de triplay, se encuentra en regular estado de conservación.

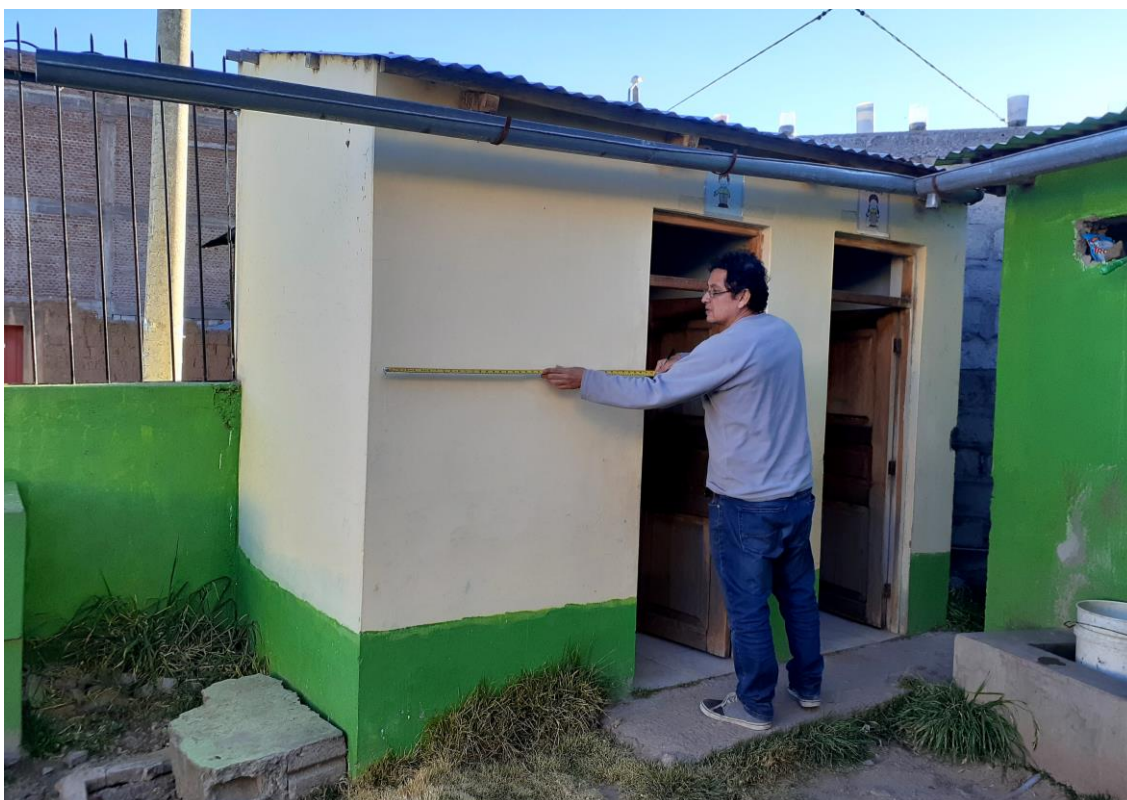
FOTO 31: Imagen corresponde a la infraestructura de las letrinas (Pabellón VII). El sistema constructivo es de albañilería tarrajado con cemento y pintado, se encuentra en buen estado de conservación. El techo es de estructura de madera cerrada con planchas de calamina metálica, se encuentra en regular estado de conservación. La vereda de protección es de cemento frotachado, se encuentra en buen estado de conservación.

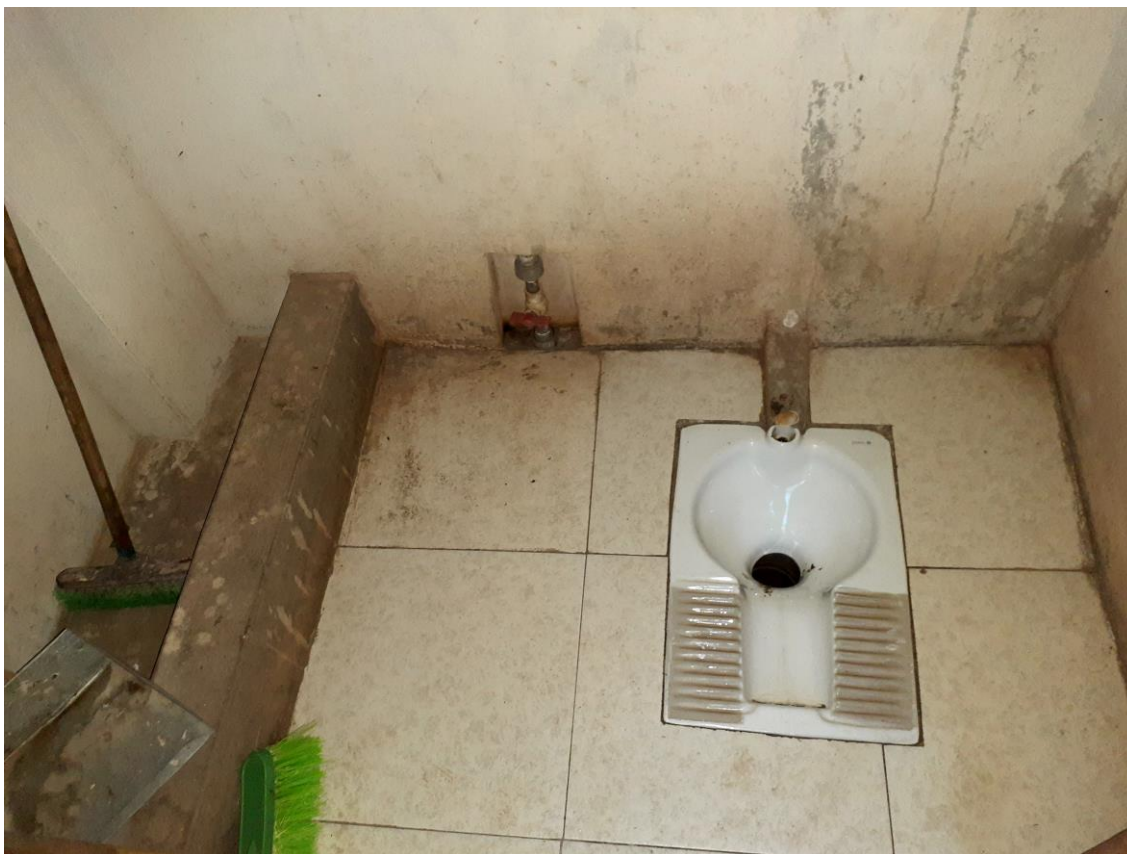
FOTO 32: Imagen corresponde al interior de las letrinas (Pabellón VII). El piso es de cerámico, se encuentra en buen estado de conservación.

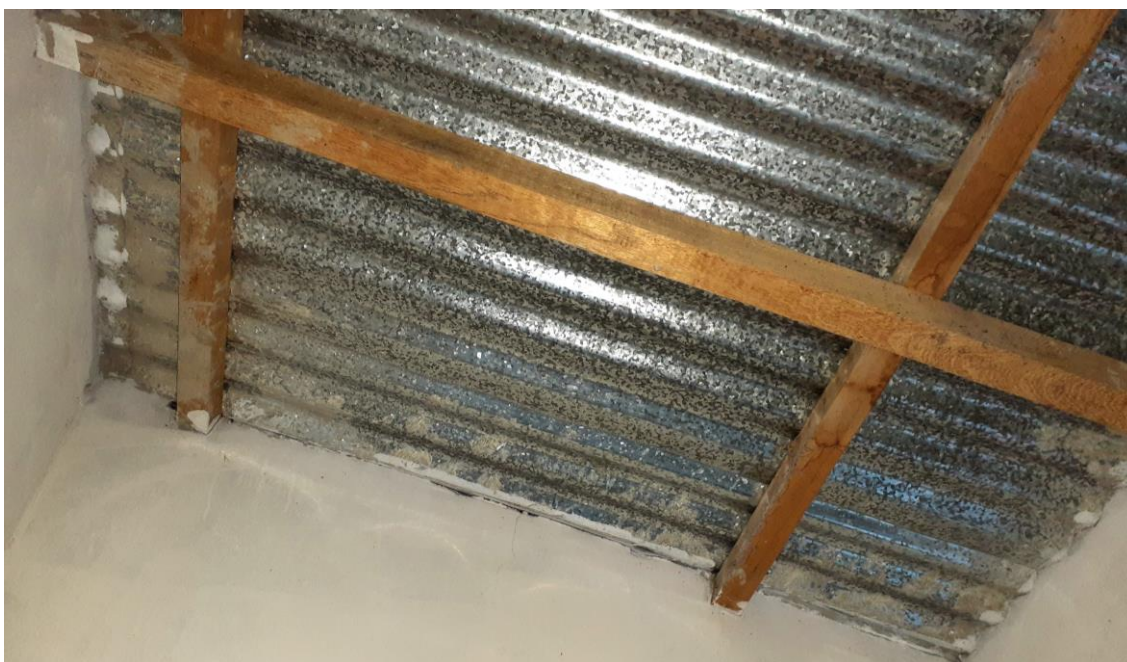
FOTO 33: Imagen corresponde al interior de las letrinas (Pabellón VII). No cuenta con falso cielo raso.
