**PANEL FOTOGRAFICO – HUAUYAWILLCA**

**"SERVICIO DE MANTENIMIENTO DE LAS COBERTURAS DEL  
PUESTO DE SALUD DE HUAYAWILLCA, DISTRITO DE  
INDEPENDENCIA, PROVINCIA DE HUARAZ, DEPARTAMENTO  
ANCASH"**

**PANEL FOTOGRÁFICO**

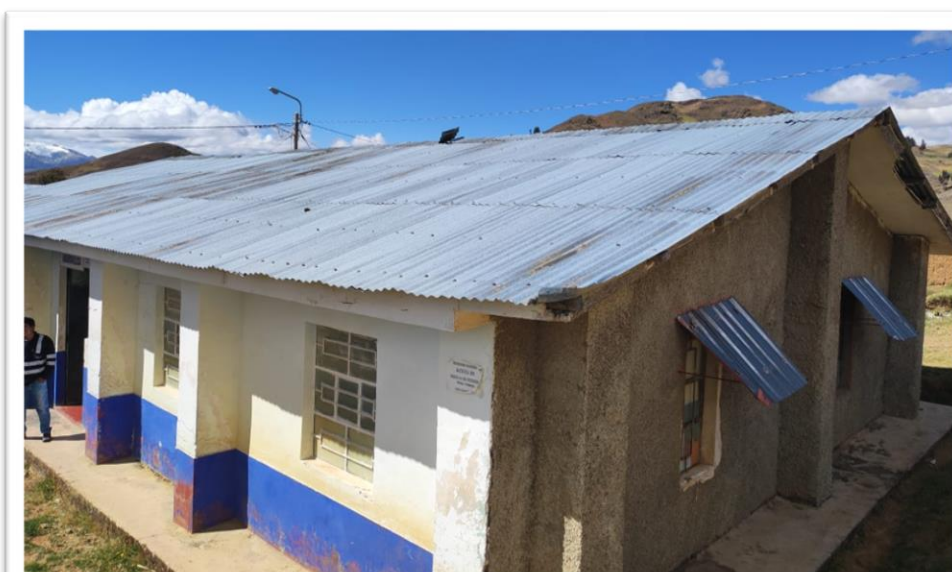
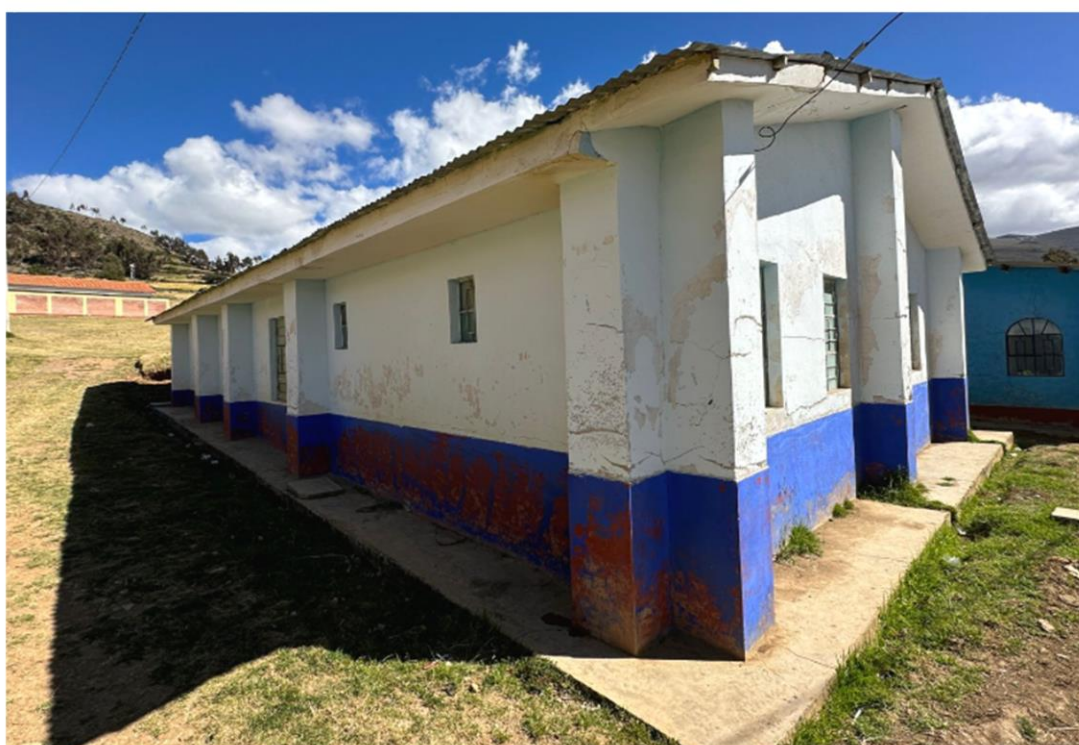
FOTO N° 01.- VISTA DEL CENTRO DE SALUD DE HUAYAWILCA, SE OBSERVA QUE LA ESTRUCTURA ES DE ADOBE Y EL TECHO, DE CALAMINA. ADEMÁS, NO CUENTA CON UN SISTEMA DE DRENAJE PLUVIAL (CANALETAS).

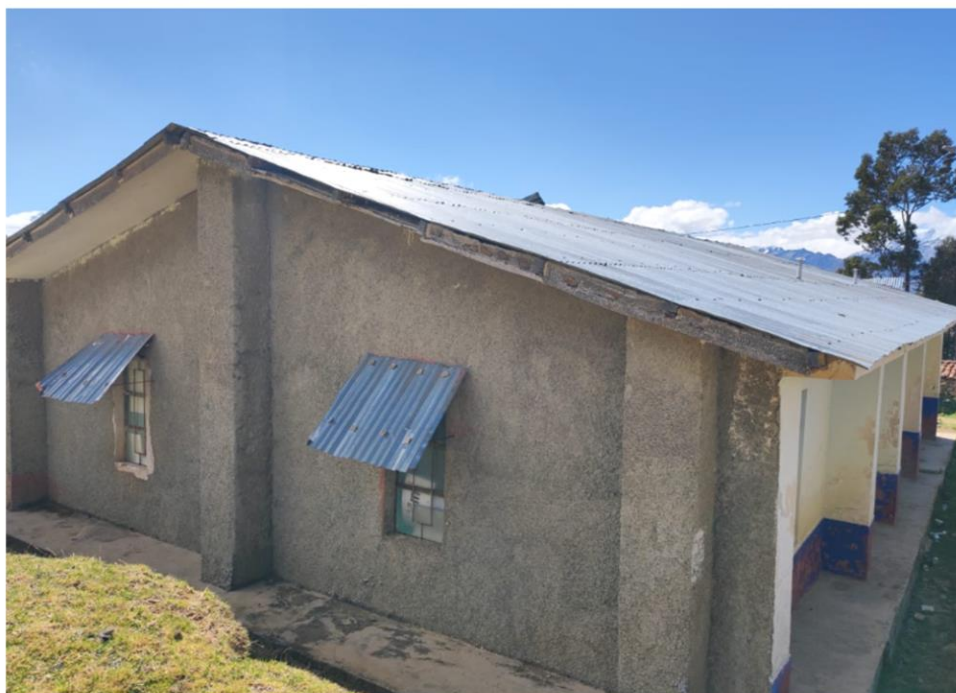
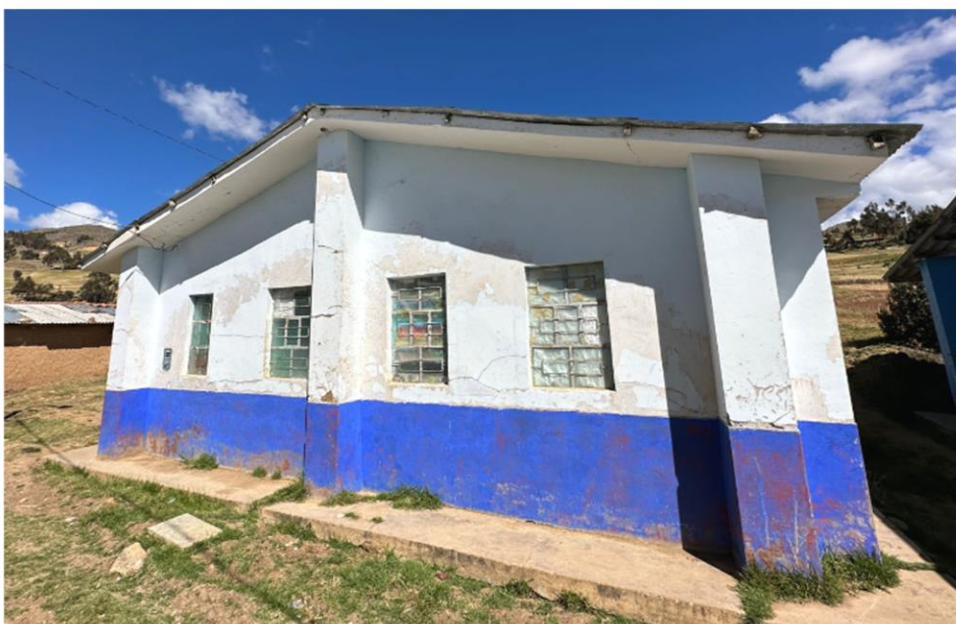
FOTO N° 02.- EN LA SIGUIENTE IMAGEN SE OBSERVAN LOS MUROS LATERALES  
DETERIORADOS DEL PUESTO DE SALUD, ADEMÁS SE APRECIAN FISURAS Y EL  
DESGASTE DE LA PINTURA.

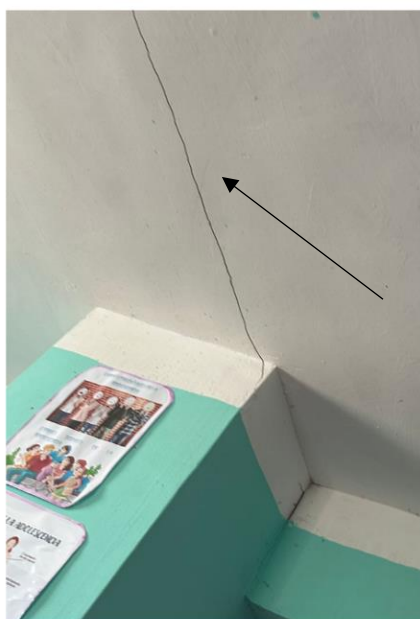
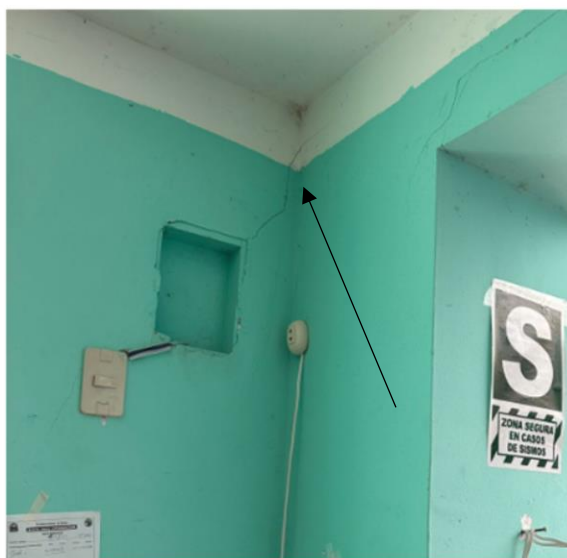
FOTO N° 03.- EN LA SIGUIENTE IMAGEN SE OBSERVAN GRIETAS EN LOS MUROS INTERIORES Y EN EL FALSO CIELO RASO DEL PUESTO DE SALUD.

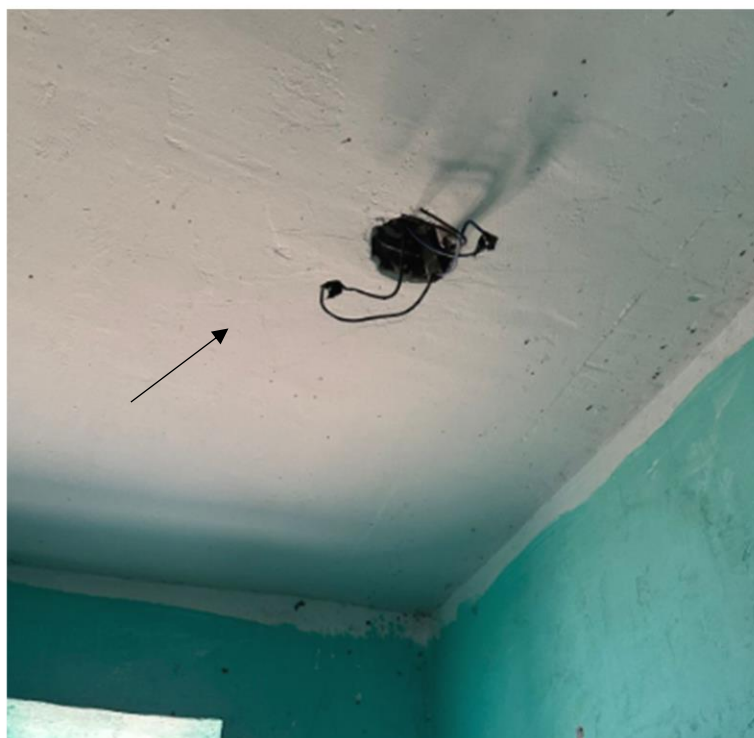
FOTO N° 04.- EN LA SIGUIENTE IMAGEN SE OBSERVA QUE ALGUNOS AMBIENTES NO CUENTAN CON LUMINARIAS.

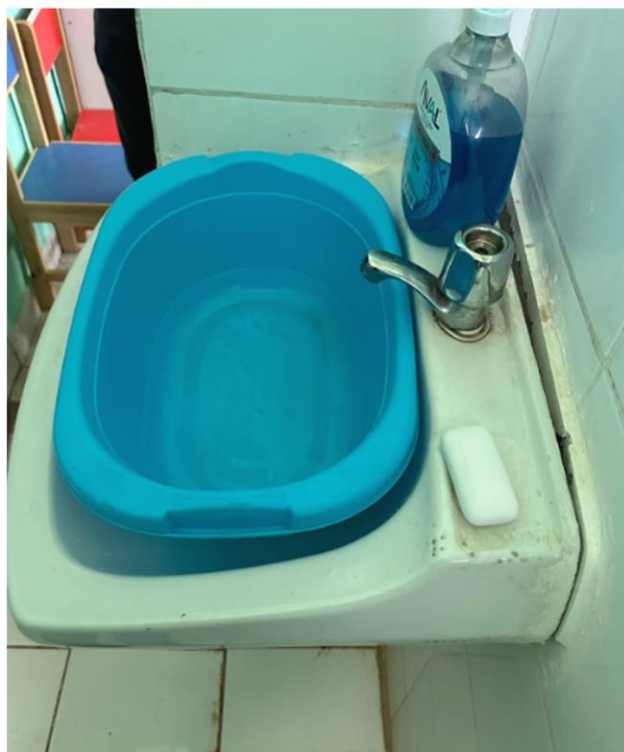
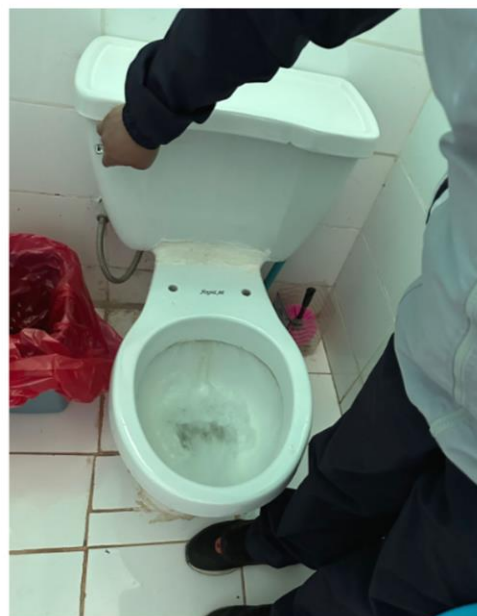
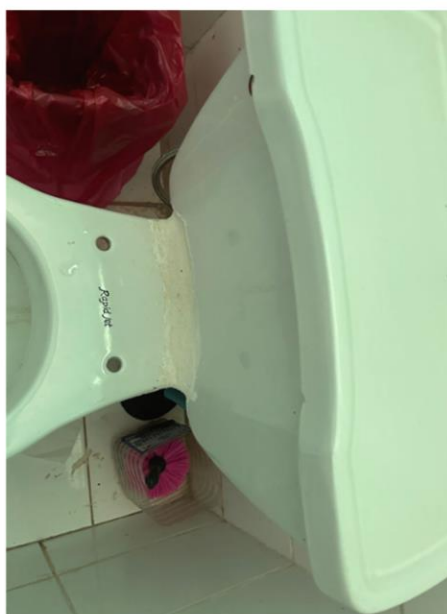
FOTO N° 05.- EN LAS SIGUIENTES IMÁGENES SE OBSERVAN LOS APARATOS  
SANITARIOS EN MAL ESTADO, REQUIEREN UN CAMBIO.
