## INFORME N° 074–2023/ENOSA

### Informe Ejecutivo para solicitud de la modificación del alcance de la ficha de iniciativa 1-19-ER-0004

**NOMBRE DE LA INICIATIVA:** “Mejoramiento de 45 Sub Estaciones de Distribución en Diferentes Caseríos de la Región Tumbes y las líneas de media tensión de los alimentadores A1061 y A1203”.

**CODIGO DE LA FICHA DE INICIATIVA:** 1-19-ER-0004

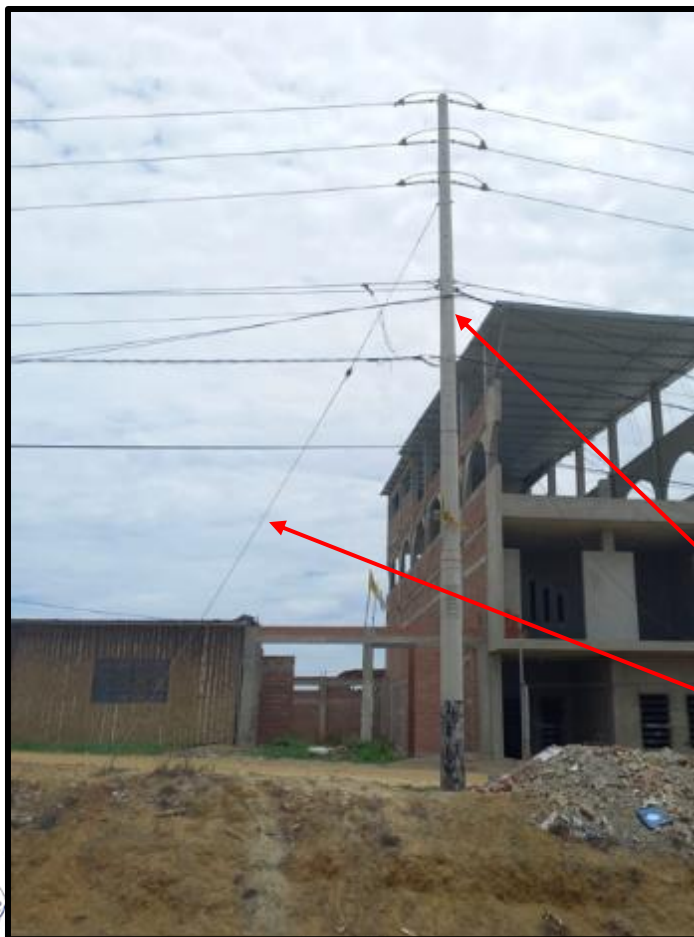
- CODIGO DE IDENTIFICACIÓN DE LA INSTALACIÓN: **NTCSE N° 235310**
- CODIGO DE TIPIFICACION DE LA DEFICIENCIA:
  1. **1008**
  2. **1072**
- OBSERVACIONES:
  1. **POSTE INCLINADO A MÁS DE 5°**
  2. **RETENIDA SIN CANALETA**

1. **POSTE INCLINADO A MÁS DE 5°**
2. **RETENIDA SIN CANALETA**

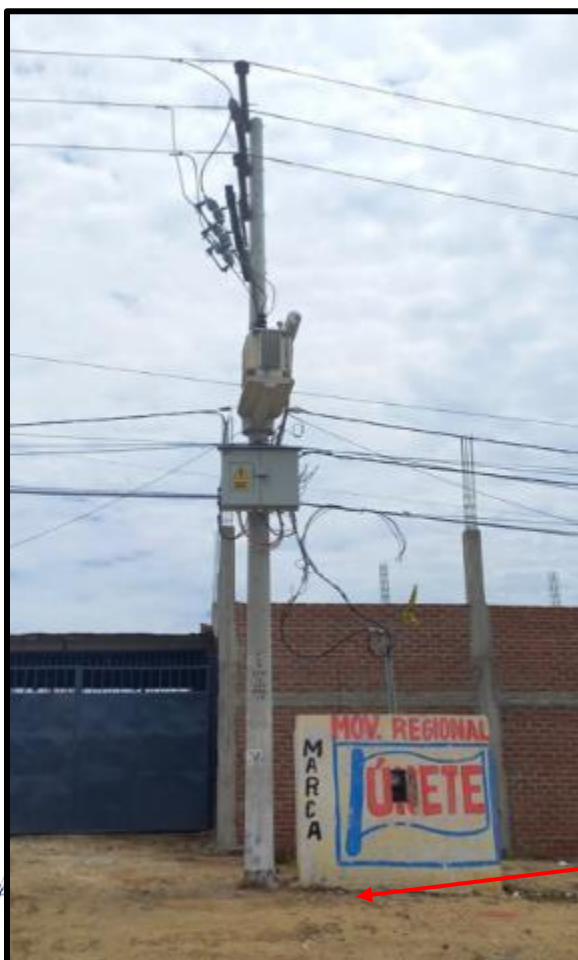
- CODIGO DE IDENTIFICACIÓN DE LA INSTALACIÓN: **SED 255-47**
- CODIGO DE TIPIFICACION DE LA DEFICIENCIA:
  - 1. 2082**
  - 2. 2112**
- OBSERVACIONES:
  - 1. INEXISTENCIA DE PAT**
  - 2. FALTA SUJETADOR DE TRANSFORMADOR**

- 1. INEXISTENCIA DE PAT**
- 2. FALTA SUJETADOR**

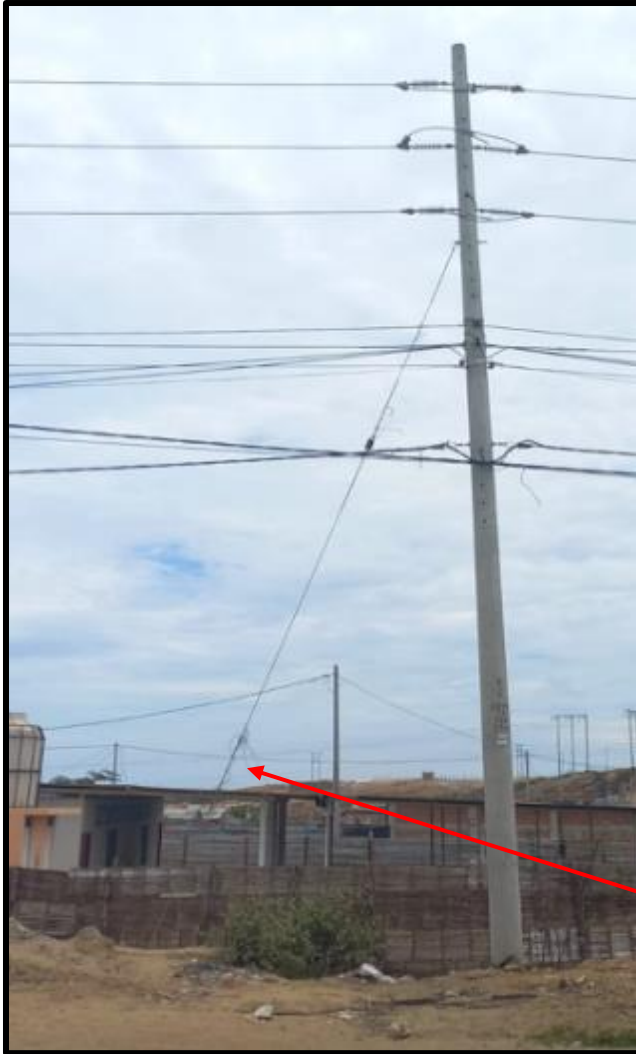
- CODIGO DE IDENTIFICACIÓN DE LA INSTALACIÓN: **NTCSE N° 235313**
- CODIGO DE TIPIFICACION DE LA DEFICIENCIA: **1072**
- OBSERVACIONES: **RETENIDA SIN CANALETA**

**RETENIDA SIN CANALETA**

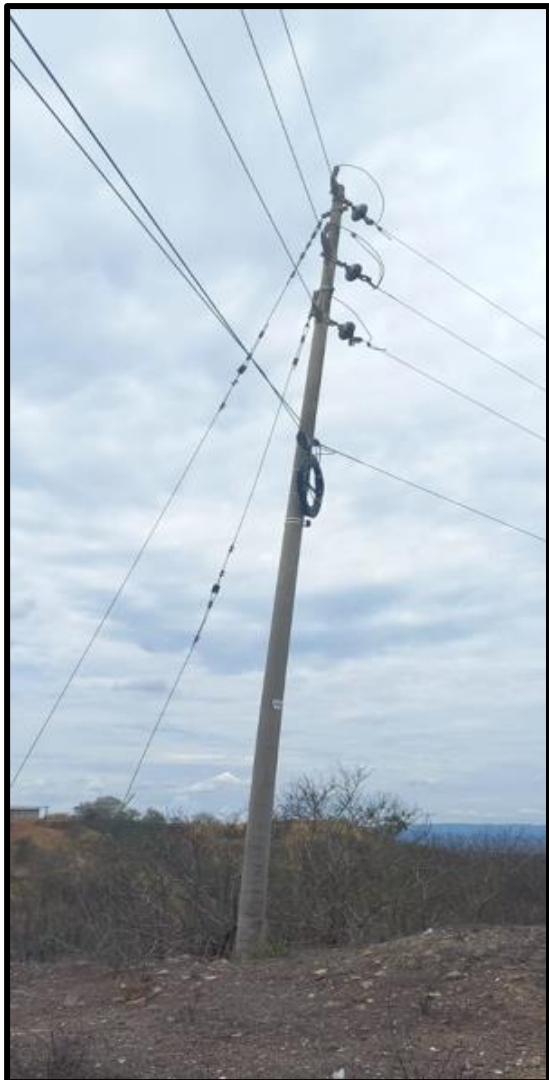
### ITEM N° 10

- CODIGO DE IDENTIFICACIÓN DE LA INSTALACIÓN: **NTCSE N° 200634**
- CODIGO DE TIPIFICACION DE LA DEFICIENCIA: **1002**
- OBSERVACIONES: **POSTE EN MAL ESTADO**

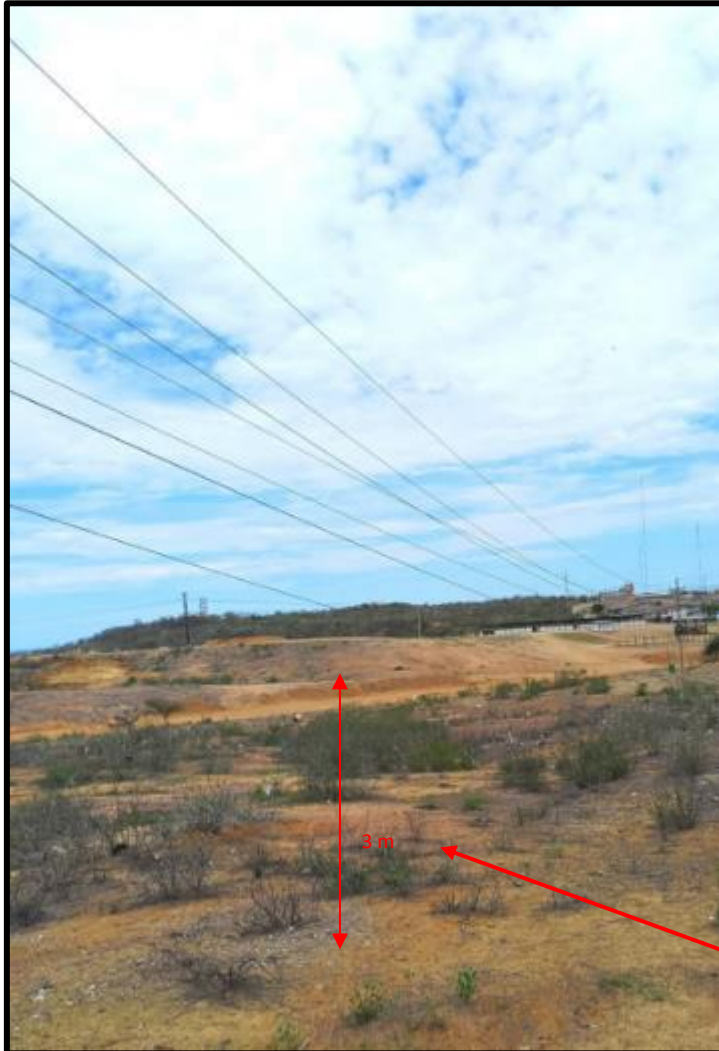
- CODIGO DE IDENTIFICACIÓN DE LA INSTALACIÓN: **ID: 3457685**
- CODIGO DE TIPIFICACION DE LA DEFICIENCIA: **5010**
- OBSERVACIONES: **INCUMPLE DMS AL TERRENO (3m)**

**INCUMPLE DMS AL TERRENO**

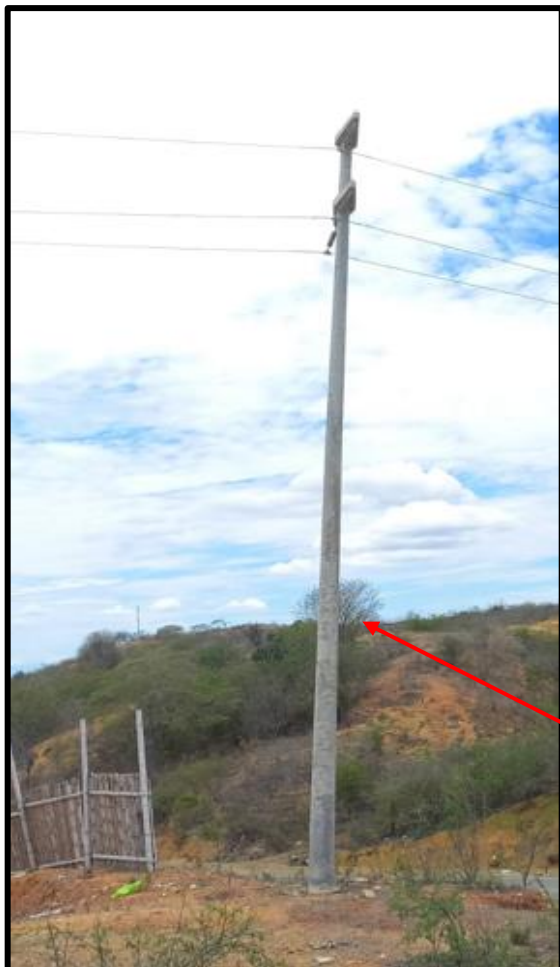
## **ITEM N° 12**

- CODIGO DE IDENTIFICACIÓN DE LA INSTALACIÓN: **NTCSE N° 225649**
- CODIGO DE TIPIFICACION DE LA DEFICIENCIA: **1008**
- OBSERVACIONES: **POSTE INCLINADO A MÁS DE 5°**

**POSTE INCLINADO A MÁS DE 5°**

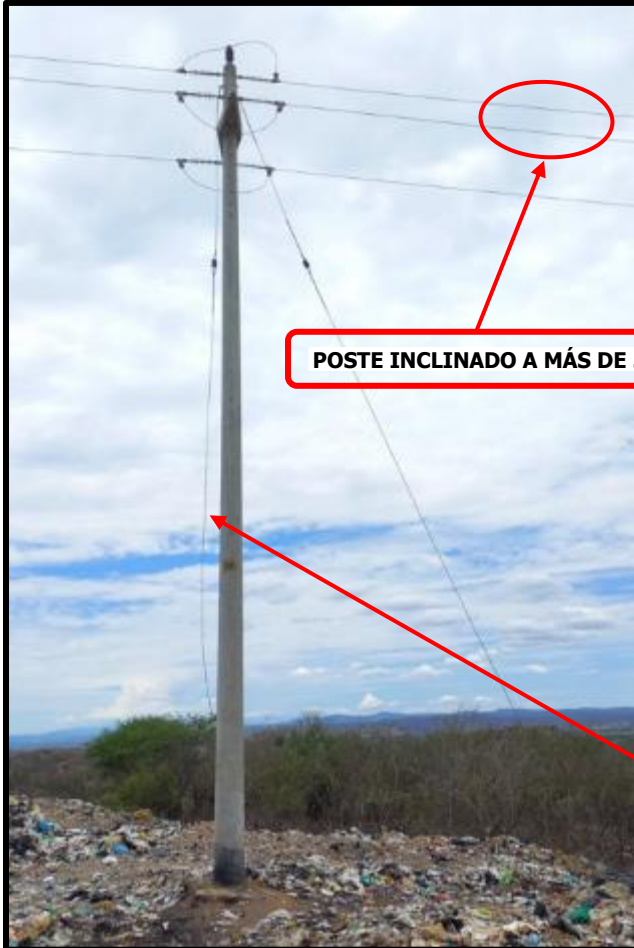
### **TEM N° 13**

- CODIGO DE IDENTIFICACIÓN DE LA INSTALACIÓN: **NTCSE N° 225659**
- CODIGO DE TIPIFICACION DE LA DEFICIENCIA: **1072**
- OBSERVACIONES: **RETENIDA EN MAL ESTADO**

**RETENIDA MAL ESTADO**

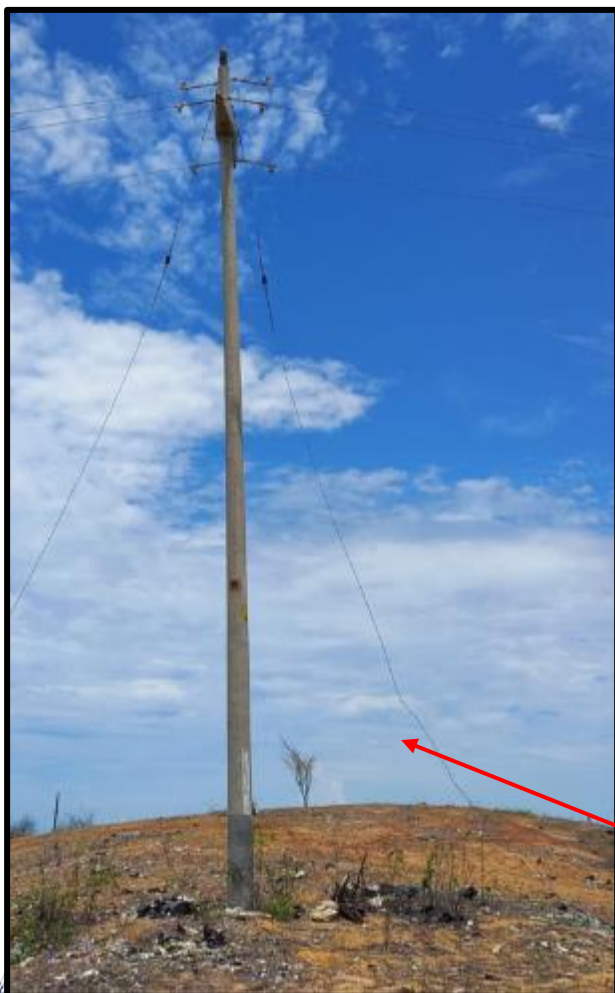
#### **ITEM N° 14**

- CODIGO DE IDENTIFICACIÓN DE LA INSTALACIÓN: **NTCSE N° 225662**
- CODIGO DE TIPIFICACION DE LA DEFICIENCIA: **1072**
- OBSERVACIONES: **RETENIDA EN MAL ESTADO**

**RETENIDA MAL ESTADO**

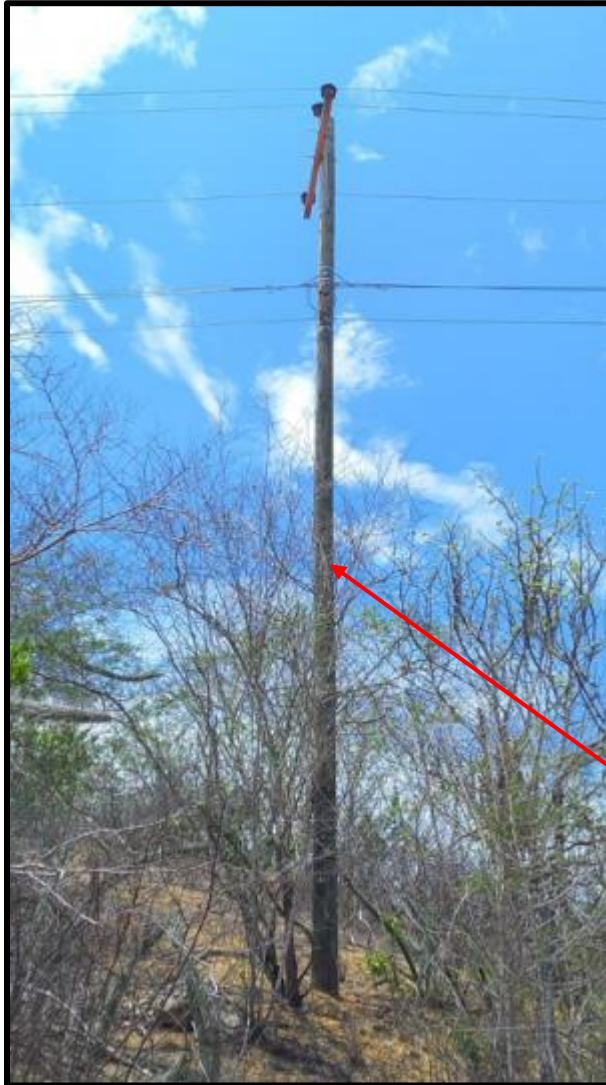
- CODIGO DE IDENTIFICACIÓN DE LA INSTALACIÓN: **NTCSE N° 200636**
- CODIGO DE TIPIFICACION DE LA DEFICIENCIA: **1002**
- OBSERVACIONES: **POSTE EN MAL ESTADO**

**POSTE EN MAL ESTADO**

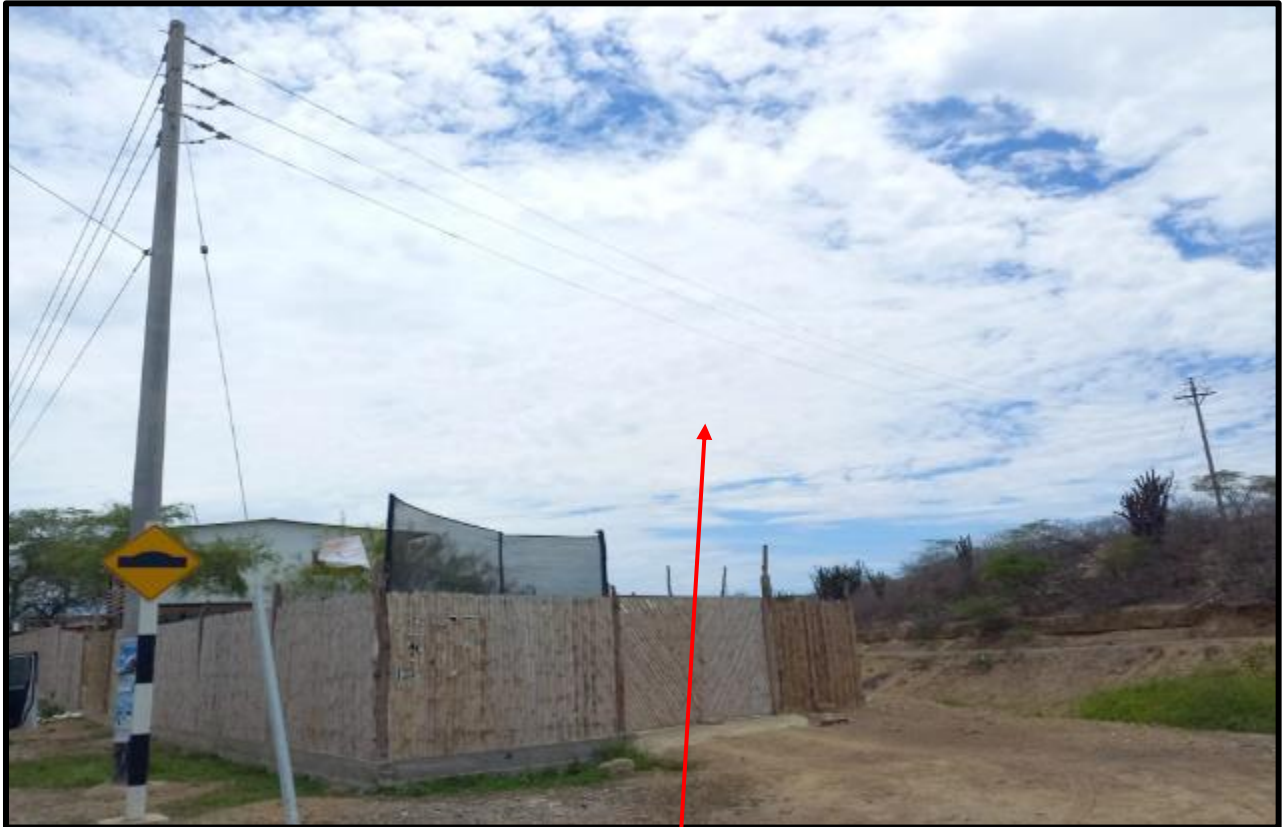
- CODIGO DE IDENTIFICACIÓN DE LA INSTALACIÓN: **ID: 3512448**
- CODIGO DE TIPIFICACION DE LA DEFICIENCIA: **5038**
- OBSERVACIONES: **CONDUCTOR SOBRE EDIFICACION**

**CONDUCTOR SOBRE EDIFICACION**

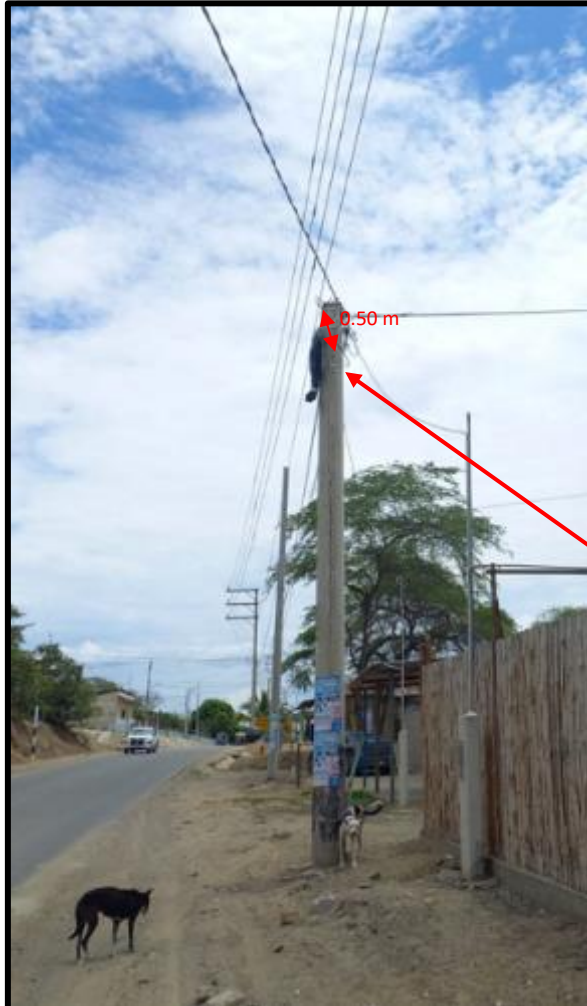
### ITEM N° 17

- CODIGO DE IDENTIFICACIÓN DE LA INSTALACIÓN: **ID: 3961901**
- CODIGO DE TIPIFICACION DE LA DEFICIENCIA: **5032**
- OBSERVACIONES: **INCUMPLE DMS AL POSTE BT (0.50m)**

**INCUMPLE DMS AL POSTE BT (0.50m)**

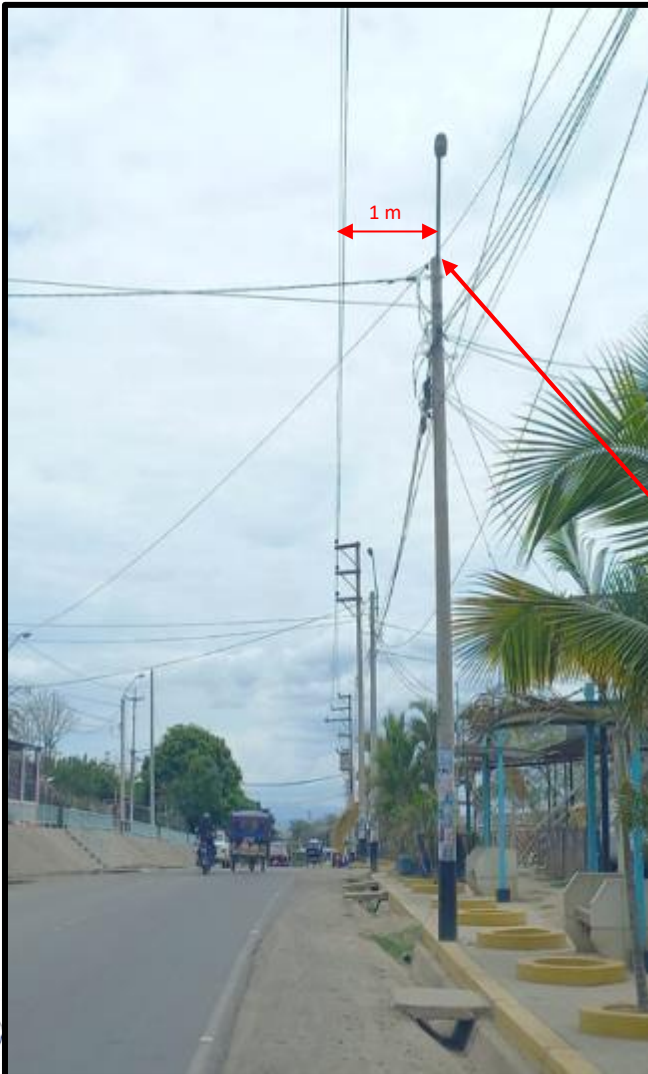
- CODIGO DE IDENTIFICACIÓN DE LA INSTALACIÓN: **ID: 3961908**
- CODIGO DE TIPIFICACION DE LA DEFICIENCIA: **5038**
- OBSERVACIONES: **INCUMPLE DMS AL AP (1 m)**

**INCUMPLE DMS AL AP (1 m)**

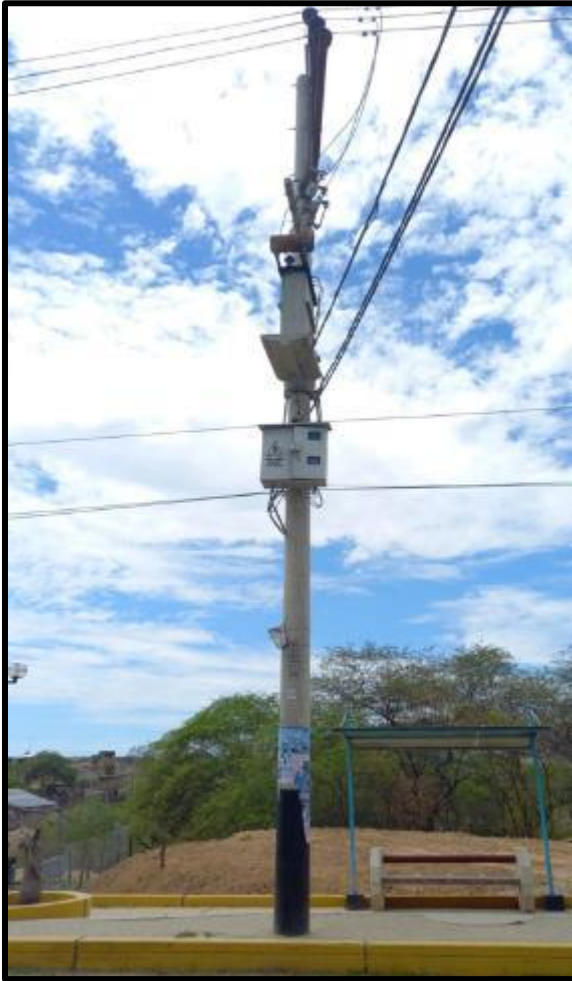
### ITEM N° 19 y 20

- CODIGO DE IDENTIFICACIÓN DE LA INSTALACIÓN: **SED 083-47**
- CODIGO DE TIPIFICACION DE LA DEFICIENCIA:
  1. **2112**
  2. **2002**
- OBSERVACIONES:
  1. **FALTA SUJETADOR AL TRANSFORMADOR**
  2. **POSTE EN MAL ESTADO**

1. **FALTA SUJETADOR AL TRANSFORMADOR**
2. **POSTE EN MAL ESTADO**

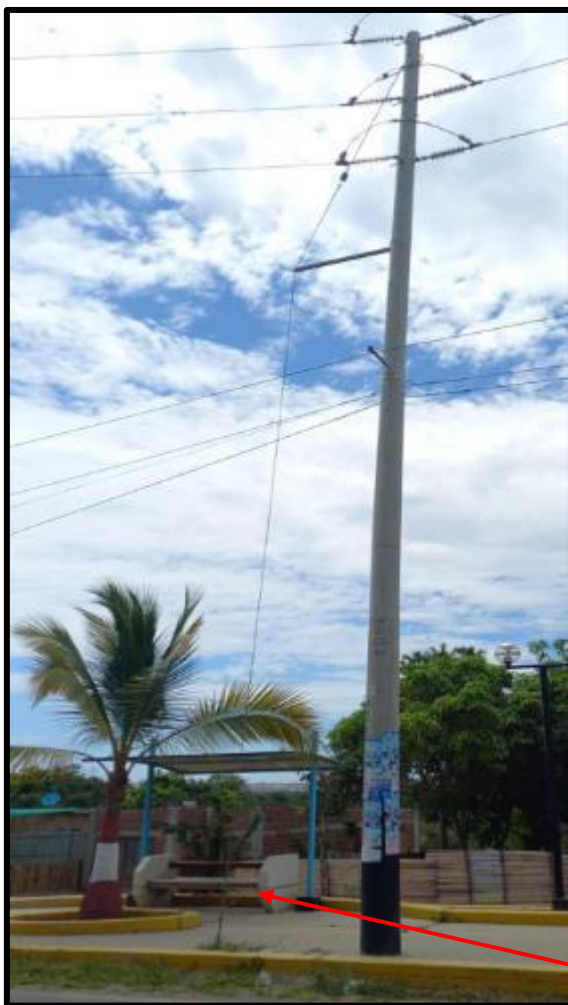
- CODIGO DE IDENTIFICACIÓN DE LA INSTALACIÓN: **NTCSE N° 235324**
- CODIGO DE TIPIFICACION DE LA DEFICIENCIA:
  1. **1002**
  2. **1072**
- OBSERVACIONES:
  1. **POSTE EN MAL ESTADO**
  2. **RETENIDA SIN CANALETA**

1. **POSTE EN MAL ESTADO**
2. **RETENIDA SIN CANALETA**

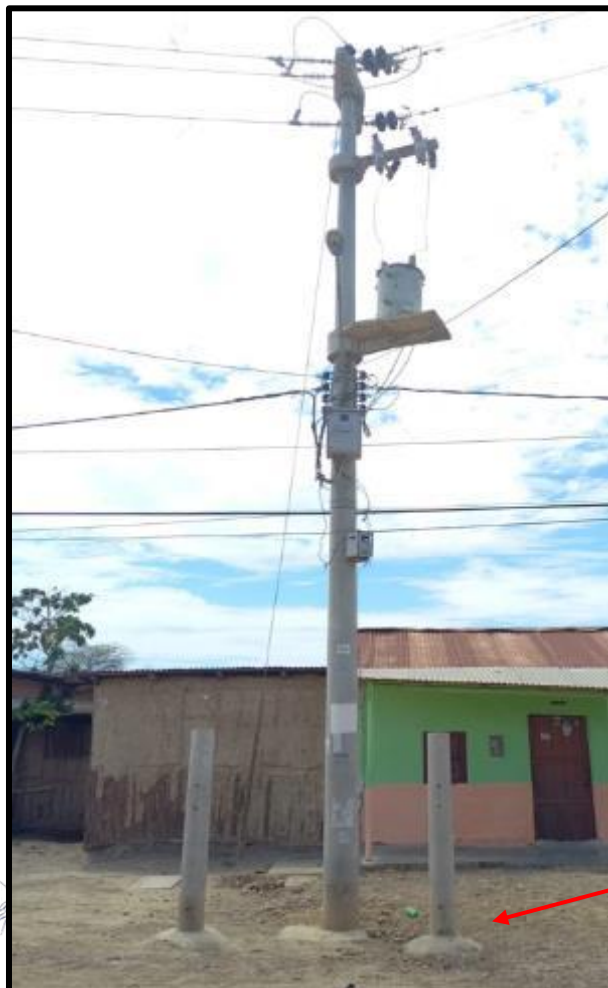
- CODIGO DE IDENTIFICACIÓN DE LA INSTALACIÓN: **SED 084-47**
- CODIGO DE TIPIFICACION DE LA DEFICIENCIA:
  1. **2112**
  2. **2082**
- OBSERVACIONES:
  1. **FALTA SUJETADOR AL TRANSFORMADOR**
  2. **INEXISTENCIA DE PAT**

1. **FALTA SUJETADOR AL TRANSFORMADOR**
2. **INEXISTENCIA DE PAT**

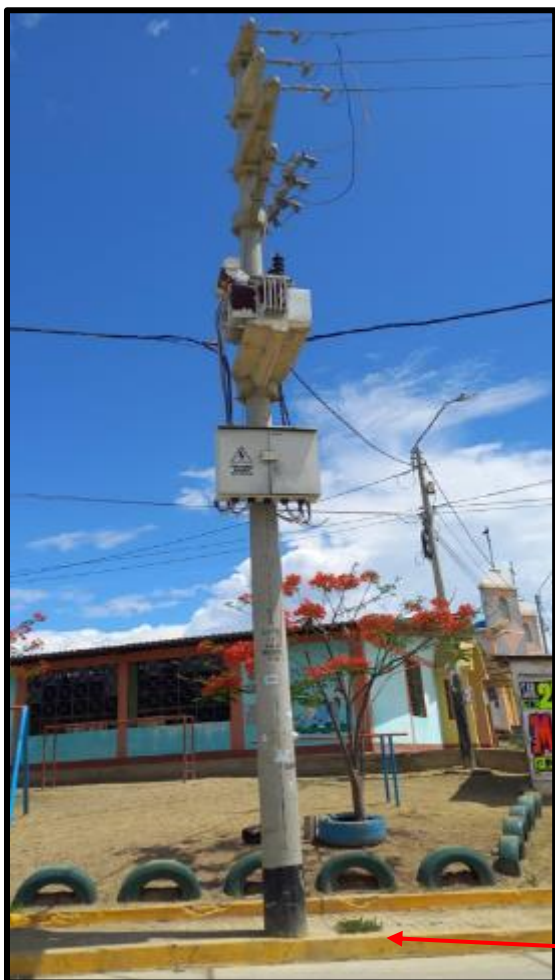
- CODIGO DE IDENTIFICACIÓN DE LA INSTALACIÓN: **SED 085-47**
- CODIGO DE TIPIFICACION DE LA DEFICIENCIA:
  1. **2112**
  2. **2082**
- OBSERVACIONES:
  1. **FALTA SUJETADOR AL TRANSFORMADOR**
  2. **INEXISTENCIA DE PAT**

1. **FALTA SUJETADOR AL TRANSFORMADOR**
2. **INEXISTENCIA DE PAT**

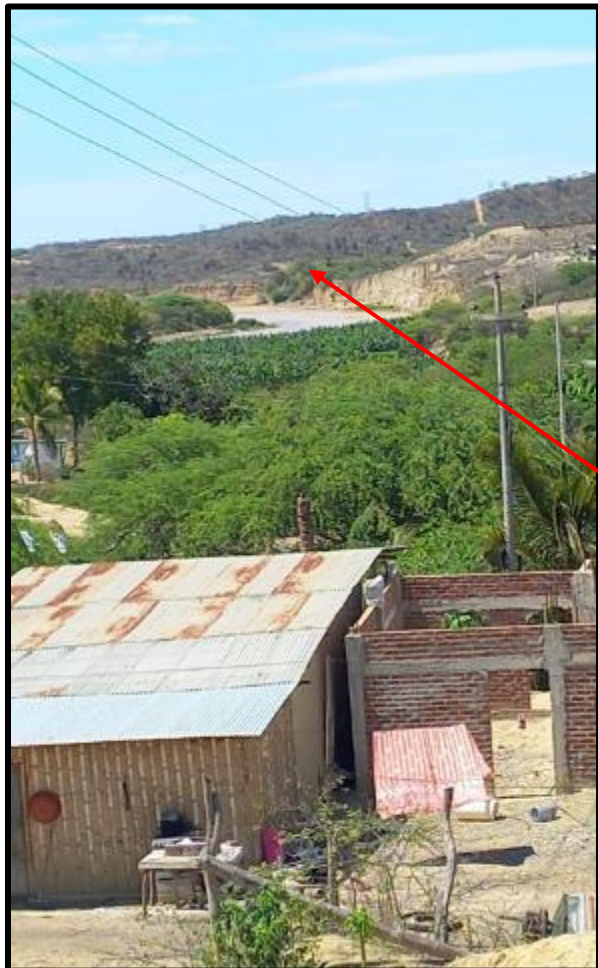
- CODIGO DE IDENTIFICACIÓN DE LA INSTALACIÓN: **ID: 3512453**
- CODIGO DE TIPIFICACION DE LA DEFICIENCIA: **5038**
- OBSERVACIONES: **CONDUCTOR SOBRE EDIFICACION**

**CONDUCTOR SOBRE EDIFICACIÓN**

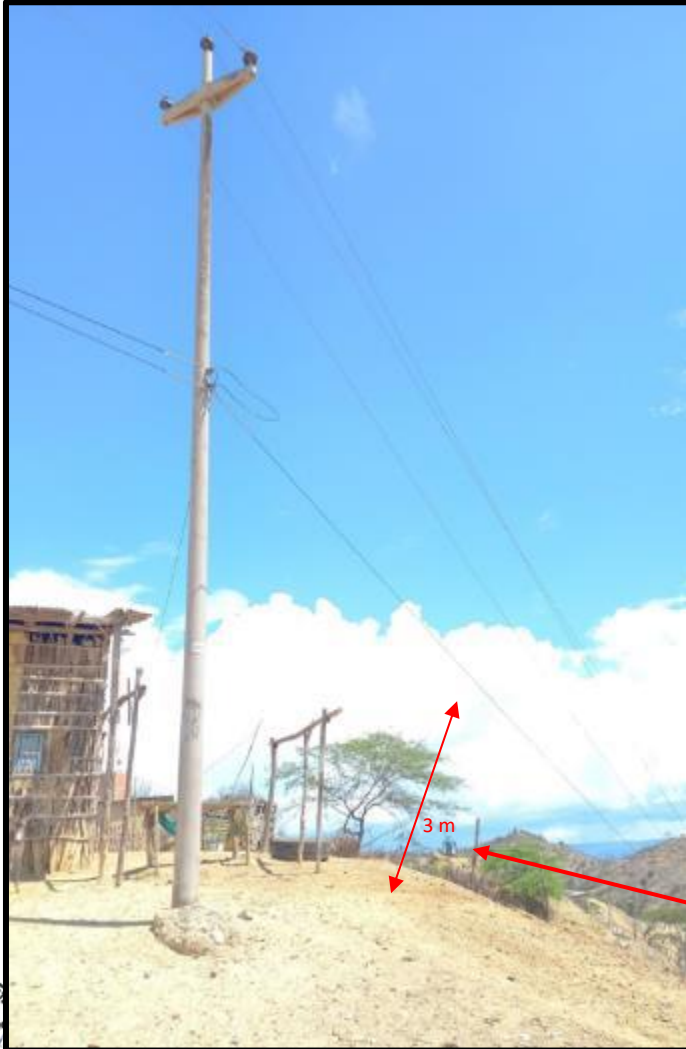
- CODIGO DE IDENTIFICACIÓN DE LA INSTALACIÓN: **ID: 3439434**
- CODIGO DE TIPIFICACION DE LA DEFICIENCIA: **5010**
- OBSERVACIONES: **INCUMPLE DMS AL TERRENO (3m)**

**INCUMPLE DMS AL TERRENO (3m)**

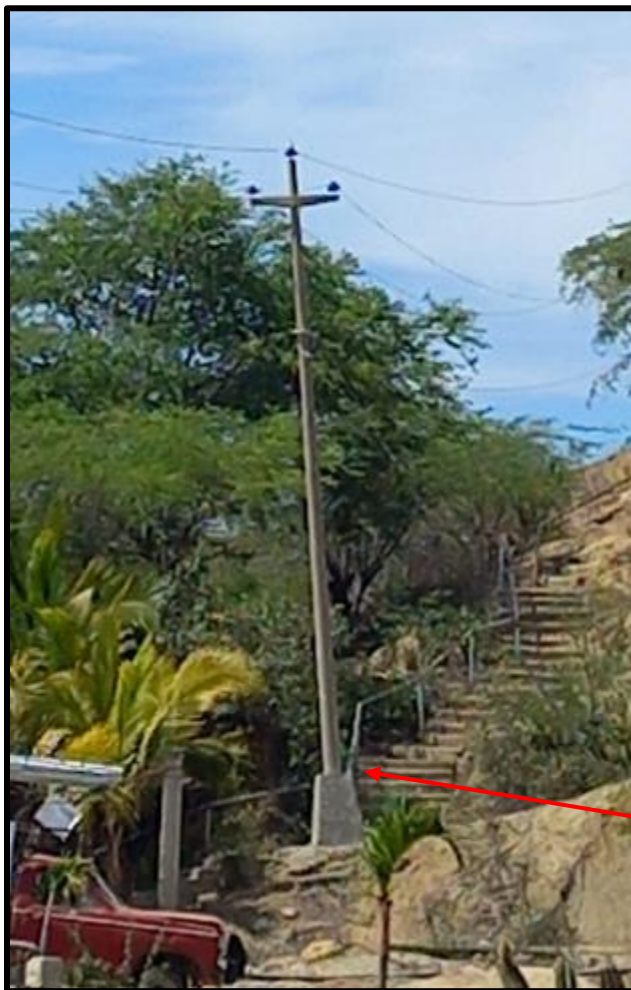
### **ITEM N° 31 y 32**

- CODIGO DE IDENTIFICACIÓN DE LA INSTALACIÓN: **NTCSE N° 200700**
- CODIGO DE TIPIFICACION DE LA DEFICIENCIA:
  1. **1008**
  2. **1002**
- OBSERVACIONES:
  1. **POSTE INCLINADO A MÁS DE 5°**
  2. **POSTE EN MAL ESTADO**

1. **POSTE INCLINADO A MÁS DE 5°**
2. **POSTE EN MAL ESTADO**

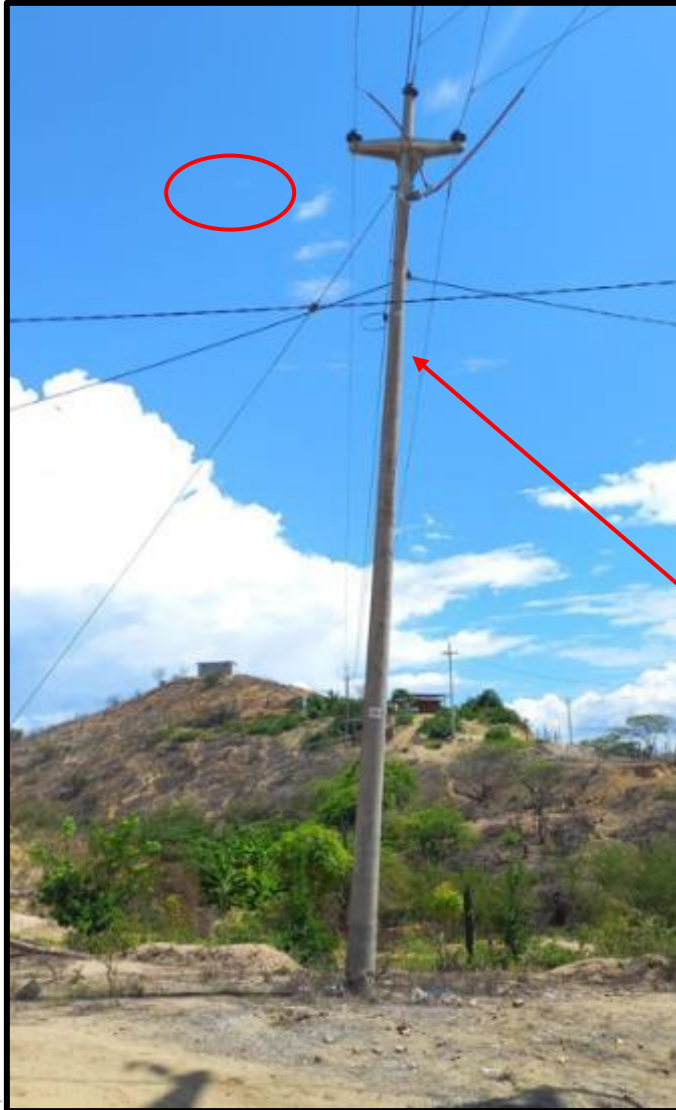
### **ITEM N° 33**

- CODIGO DE IDENTIFICACIÓN DE LA INSTALACIÓN: **NTCSE N° 200701**
- CODIGO DE TIPIFICACION DE LA DEFICIENCIA: **1008**
- OBSERVACIONES: **POSTE INCLINADO A MÁS DE 5°**

**POSTE INCLINADO A MÁS DE 5°**

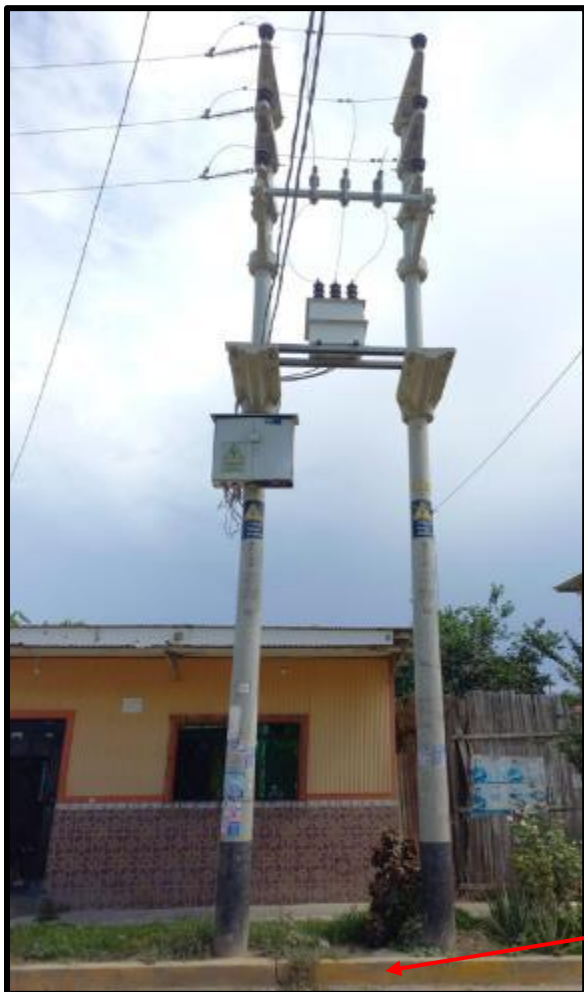
- CODIGO DE IDENTIFICACIÓN DE LA INSTALACIÓN: **SED 087-47**
- CODIGO DE TIPIFICACION DE LA DEFICIENCIA:
  1. **2082**
  2. **2112**
- OBSERVACIONES:
  1. **INEXISTENCIA DE PAT**
  2. **FALTA SUJETADOR AL TRANSFORMADOR**

1. **INEXISTENCIA DE PAT**
2. **FALTA SUJETADOR AL TRANSFORMADOR**

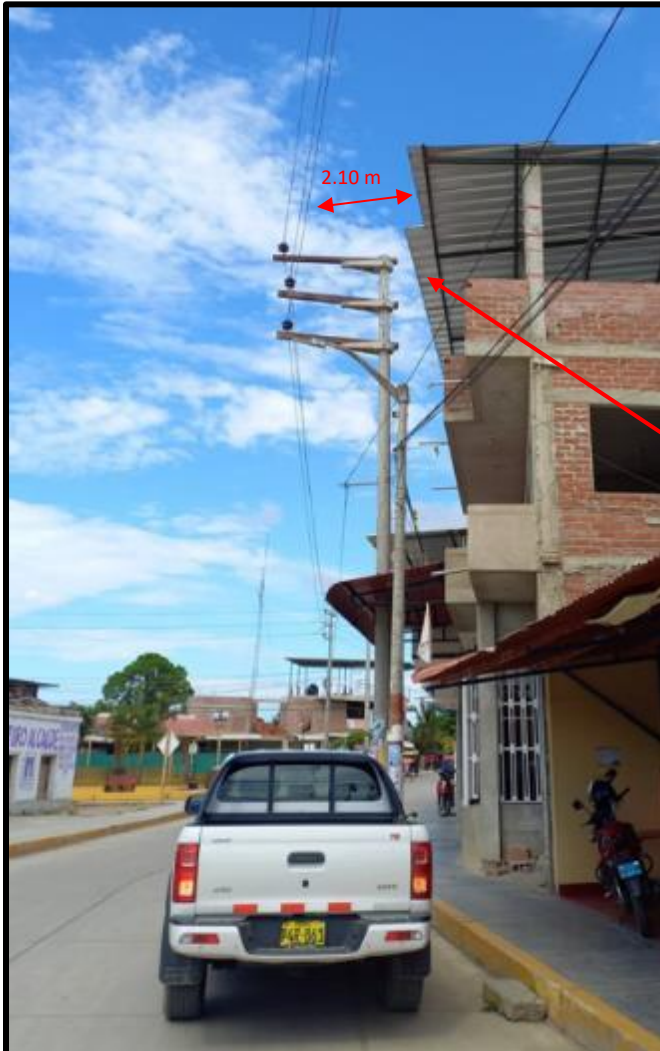
- CODIGO DE IDENTIFICACIÓN DE LA INSTALACIÓN: **ID: 3477289**
- CODIGO DE TIPIFICACION DE LA DEFICIENCIA: **5026**
- OBSERVACIONES: **INCUMPLE DMS CON EL PREDIO (2.10m)**

**INCUMPLE DMS CON EL PREDIO (2.10m)**

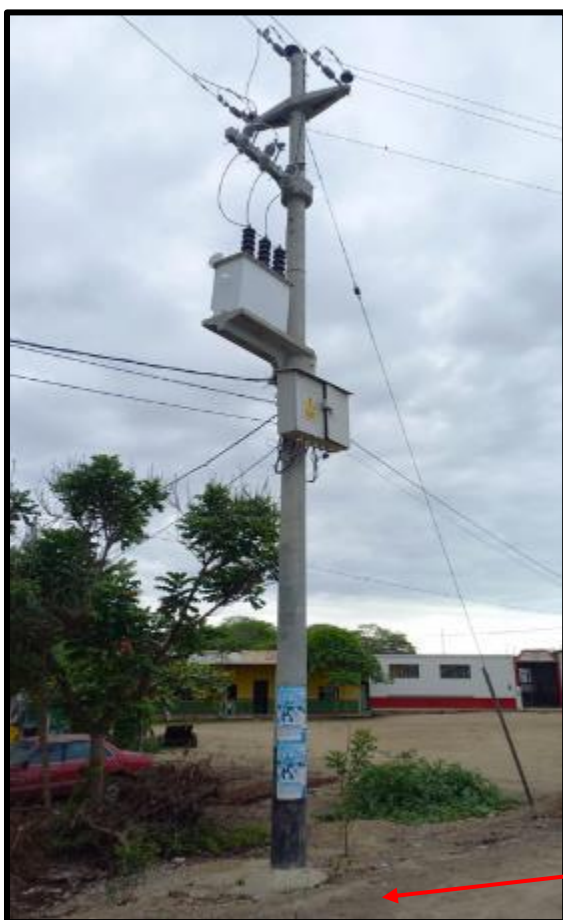
- CODIGO DE IDENTIFICACIÓN DE LA INSTALACIÓN: **SED 092-47**
- CODIGO DE TIPIFICACION DE LA DEFICIENCIA:
  - 1. 2082**
  - 2. 2112**
- OBSERVACIONES:
  - 1. INEXISTENCIA DE PAT**
  - 2. FALTA SUJETADOR AL TRANSFORMADOR**

- 1. INEXISTENCIA DE PAT**
- 2. FALTA SUJETADOR AL TRANSFORMADOR**

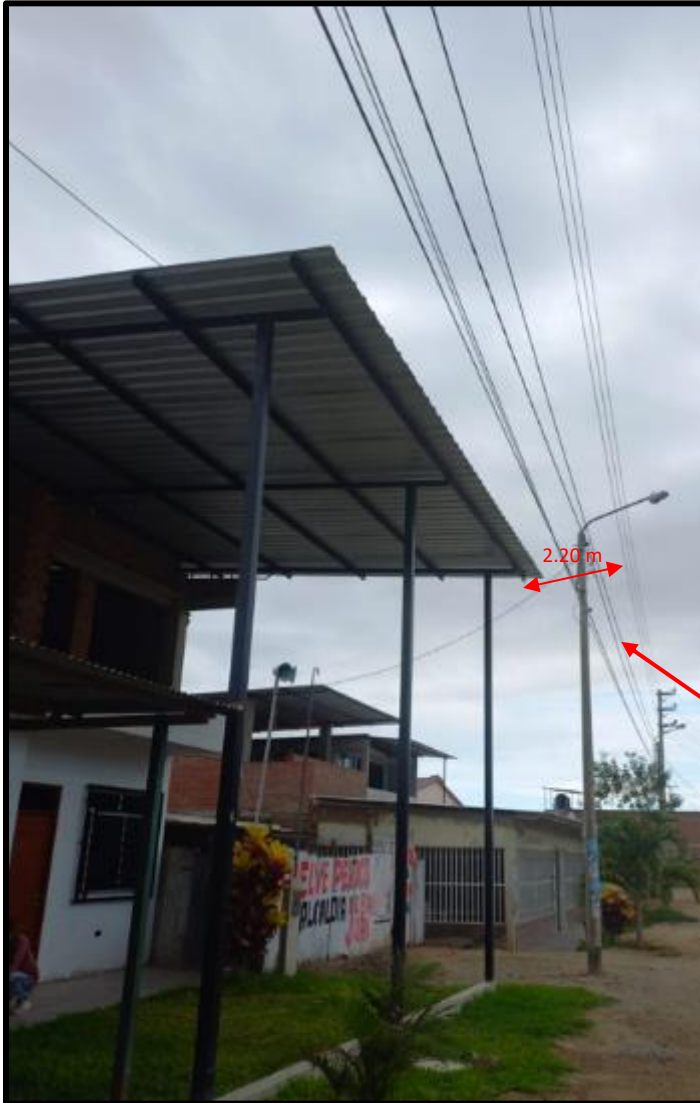
### **ITEM N° 41**

- CODIGO DE IDENTIFICACIÓN DE LA INSTALACIÓN: **ID: 3594639**
- CODIGO DE TIPIFICACION DE LA DEFICIENCIA: **5026**
- OBSERVACIONES: **INCUMPLE DMS CON EL PREDIO (2.20m)**

**INCUMPLE DMS AL PREDIO (2.20m)**

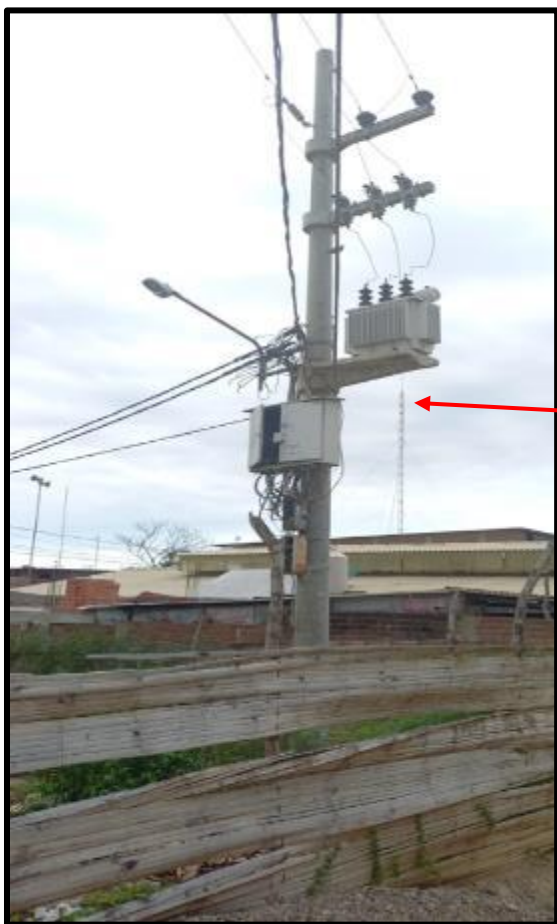
- CODIGO DE IDENTIFICACIÓN DE LA INSTALACIÓN: **SED 222-47**
- CODIGO DE TIPIFICACION DE LA DEFICIENCIA:
  1. **2082**
  2. **2112**
- OBSERVACIONES:
  1. **INEXISTENCIA DE PAT**
  2. **FALTA SUJETADOR AL TRANSFORMADOR**

- 1. **INEXISTENCIA DE PAT**
- 2. **FALTA SUJETADOR AL TRANSFORMADOR**

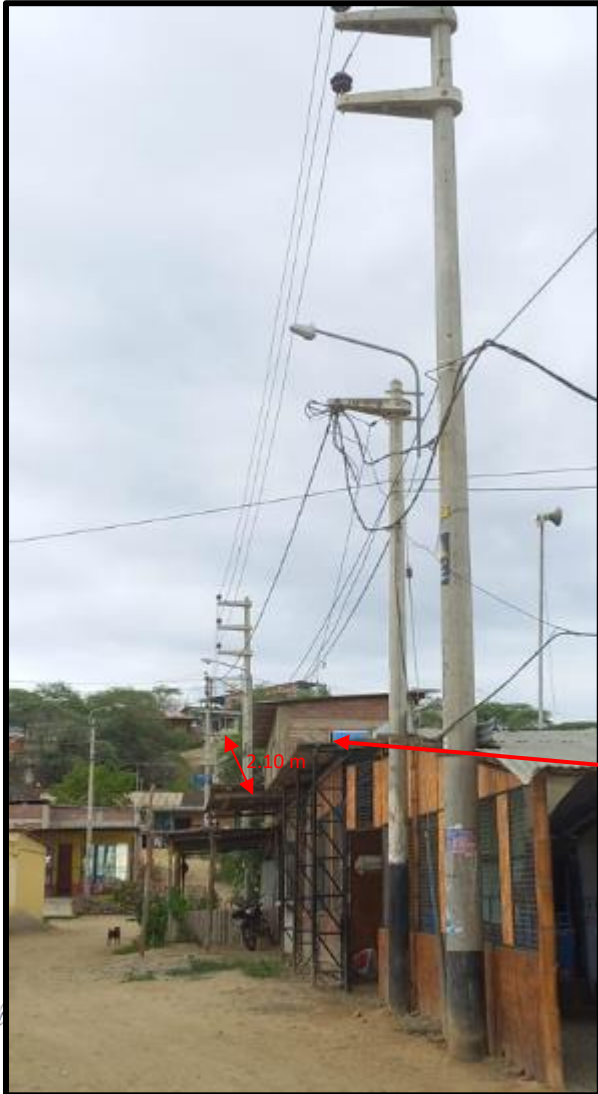
#### **ITEM N° 44**

- CODIGO DE IDENTIFICACIÓN DE LA INSTALACIÓN: **ID: 3594654**
- CODIGO DE TIPIFICACION DE LA DEFICIENCIA: **5026**
- OBSERVACIONES: **INCUMPLE DMS AL PREDIO (2.10m)**

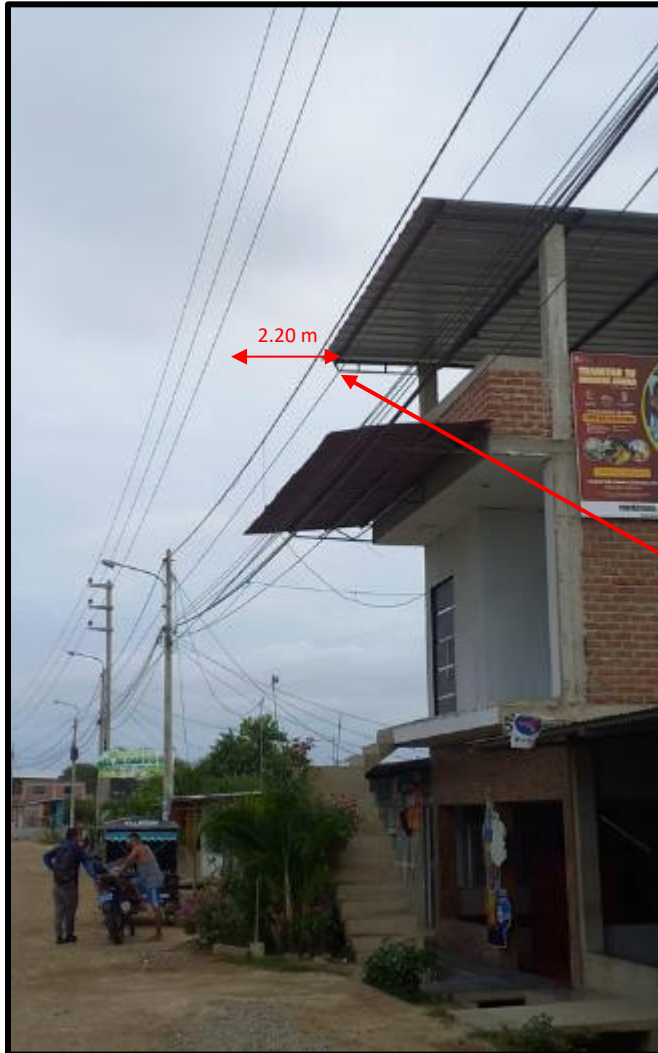
### **ITEM N° 45**

- CODIGO DE IDENTIFICACIÓN DE LA INSTALACIÓN: **ID: 3594649**
- CODIGO DE TIPIFICACION DE LA DEFICIENCIA: **5026**
- OBSERVACIONES: **INCUMPLE DMS AL PREDIO (2.20m)**

**INCUMPLE DMS AL PREDIO (2.20m)**

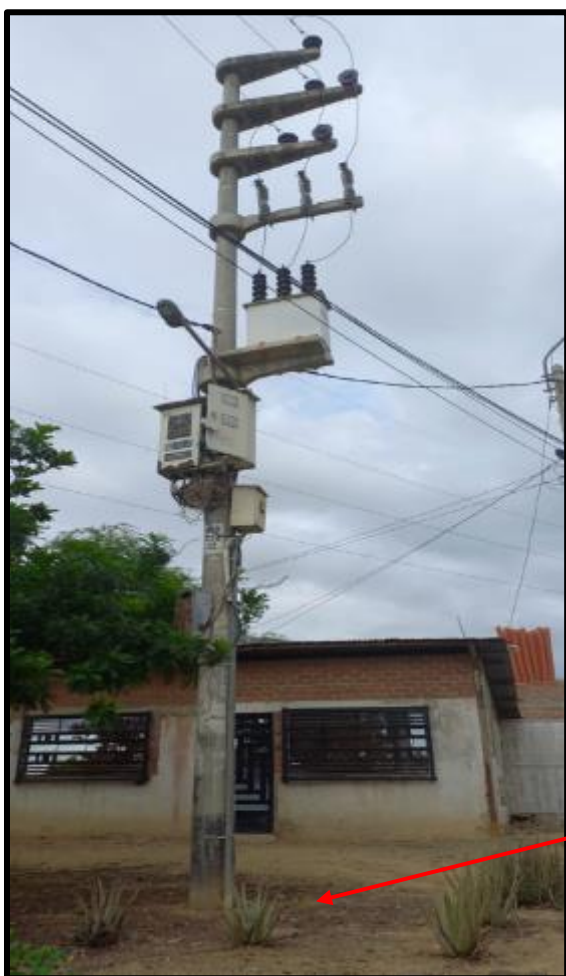
- CODIGO DE IDENTIFICACIÓN DE LA INSTALACIÓN: **SED 218-47**
- CODIGO DE TIPIFICACION DE LA DEFICIENCIA:
  1. **2082**
  2. **2106**
- OBSERVACIONES:
  1. **INEXISTENCIA DE PAT**
  2. **TABLERO EN MAL ESTADO**

1. **INEXISTENCIA DE PAT**
2. **TABLERO EN MAL ESTADO**

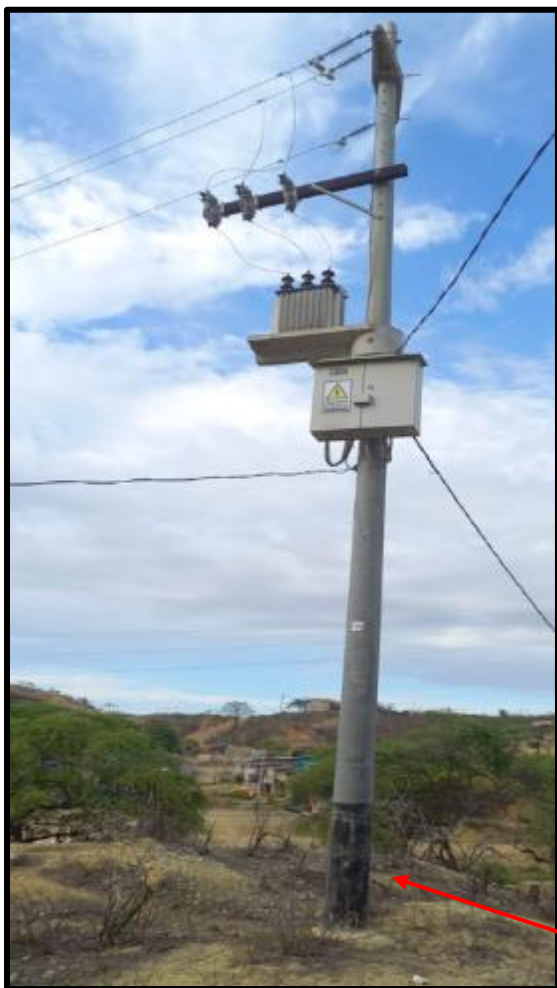
- CODIGO DE IDENTIFICACIÓN DE LA INSTALACIÓN: **SED 93-47**
- CODIGO DE TIPIFICACION DE LA DEFICIENCIA:
  1. **2092**
  2. **2112**
- OBSERVACIONES:
  1. **FALTA SEÑALIZACIÓN DE RIESGO ELECTRICO Y PUESTA A TIERRA**
  2. **FALTA SUJETADOR AL TRANSFORMADOR**

1. **FALTA SEÑALIZACION DE RIESGO ELECTRICO**
2. **FALTA SUJETADOR AL TRANSFORMADOR**

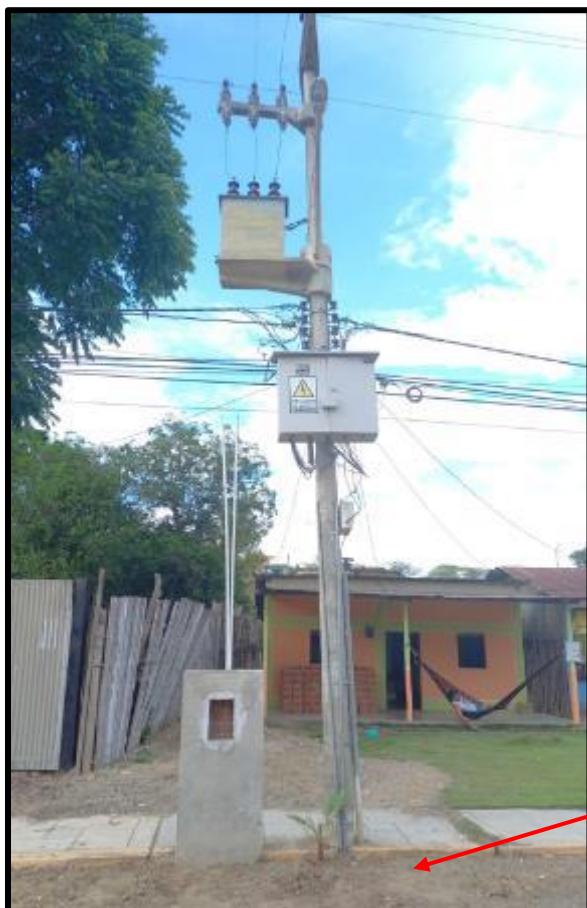
- CODIGO DE IDENTIFICACIÓN DE LA INSTALACIÓN: **SED 94-47**
- CODIGO DE TIPIFICACION DE LA DEFICIENCIA:
  1. **2112**
  2. **2082**
- OBSERVACIONES:
  1. **FALTA SUJETADOR AL TRANSFORMADOR**
  2. **INEXISTENCIA DE PAT**

1. **FALTA SUJETADOR AL TRANSFORMADOR**
2. **INEXISTENCIA DE PAT**

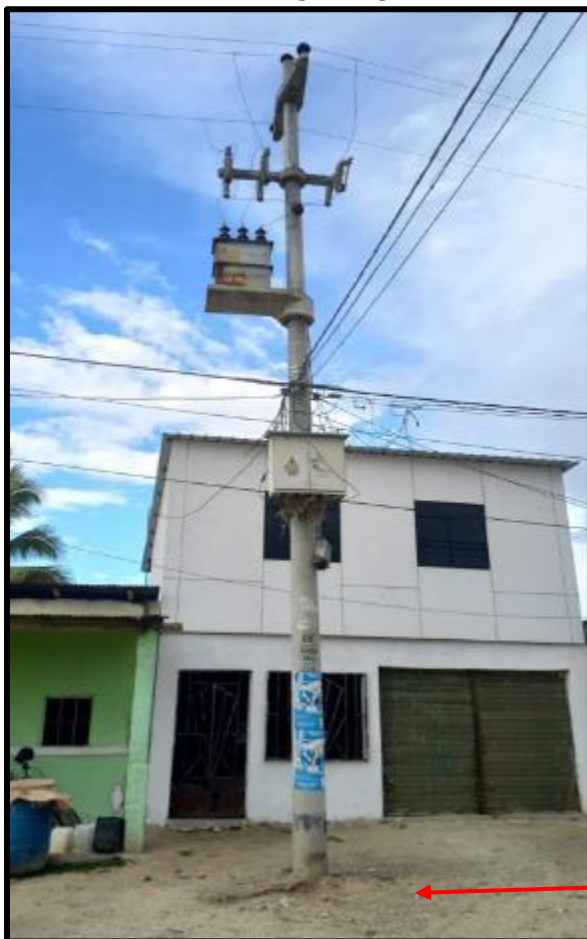
- CODIGO DE IDENTIFICACIÓN DE LA INSTALACIÓN: **SED 95-47**
- CODIGO DE TIPIFICACION DE LA DEFICIENCIA:
  1. **2112**
  2. **2082**
- OBSERVACIONES:
  1. **FALTA SUJETADOR AL TRANSFORMADOR**
  2. **INEXISTENCIA DE PAT**

1. **FALTA SUJETADOR AL TRANSFORMADOR**
2. **INEXISTENCIA DE PAT**

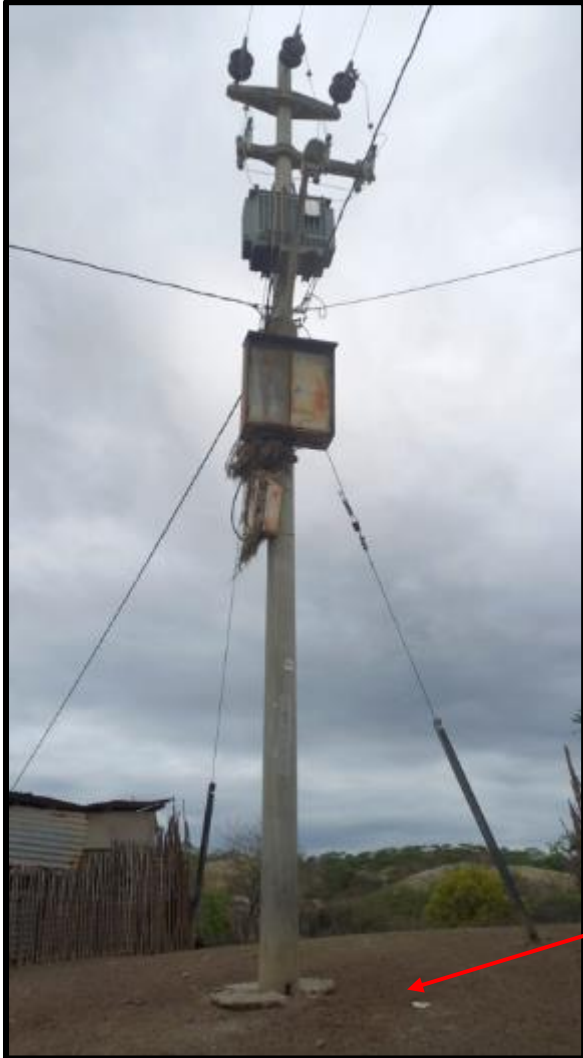
- CODIGO DE IDENTIFICACIÓN DE LA INSTALACIÓN: **SED 201-47**
- CODIGO DE TIPIFICACION DE LA DEFICIENCIA: **2082**
- OBSERVACIONES: **INEXISTENCIA DE PAT**

**INEXISTENCIA DE PAT**

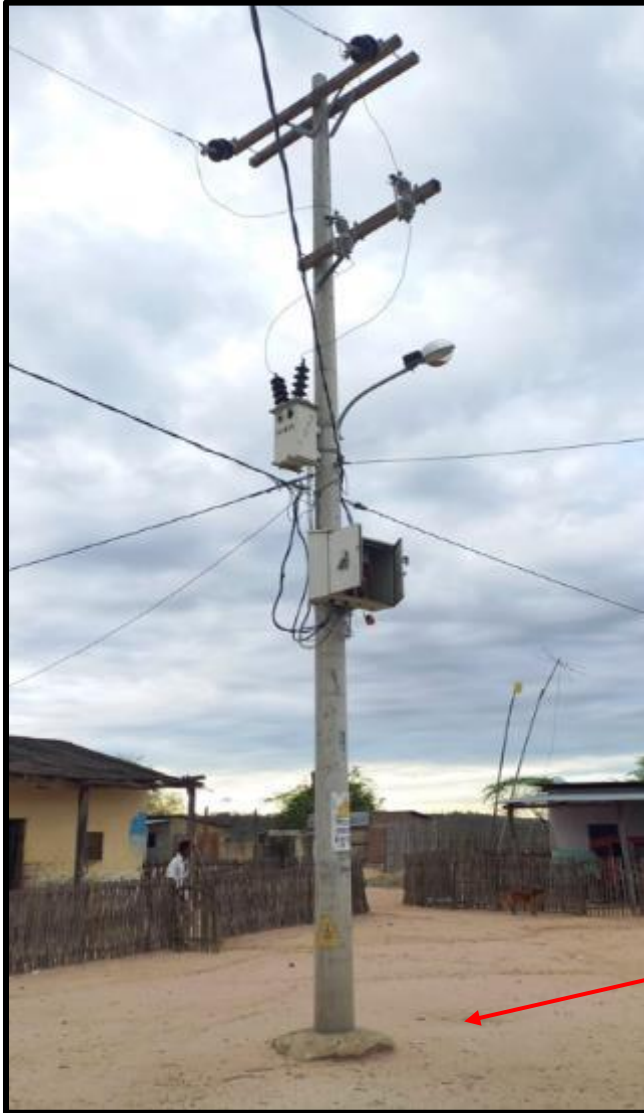
- CODIGO DE IDENTIFICACIÓN DE LA INSTALACIÓN: **SED 247-47**
- CODIGO DE TIPIFICACION DE LA DEFICIENCIA: **2082**
- OBSERVACIONES: **INEXISTENCIA DE PAT**

**INEXISTENCIA DE PAT**
