## INFORME N° 074–2023/ENOSA

### Informe Ejecutivo para solicitud de la modificación del alcance de la ficha de iniciativa 1-19-ER-0004

**NOMBRE DE LA INICIATIVA:** “Mejoramiento de 45 Sub Estaciones de Distribución en Diferentes Caseríos de la Región Tumbes y las líneas de media tensión de los alimentadores A1061 y A1203”.

**CODIGO DE LA FICHA DE INICIATIVA:** 1-19-ER-0004

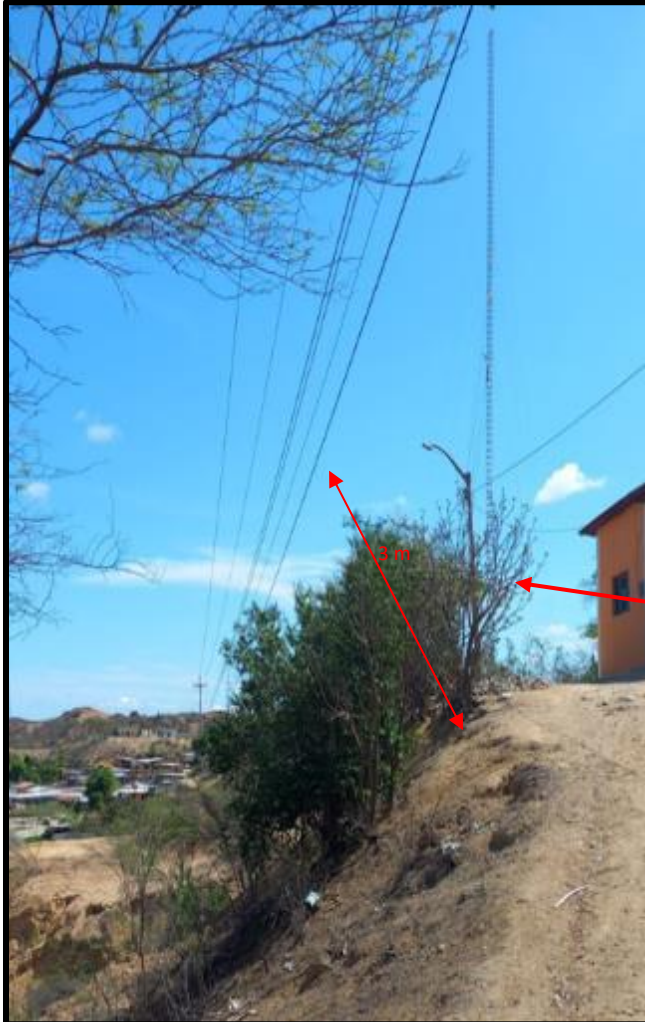
### ITEM N° 56

- CODIGO DE IDENTIFICACIÓN DE LA INSTALACIÓN: **ID: 3429534**
- CODIGO DE TIPIFICACION DE LA DEFICIENCIA: **5010**
- OBSERVACIONES: **INCUMPLE DMS AL TERRENO (3m)**

**INCUMPLE DMS AL TERRENO (3m)**

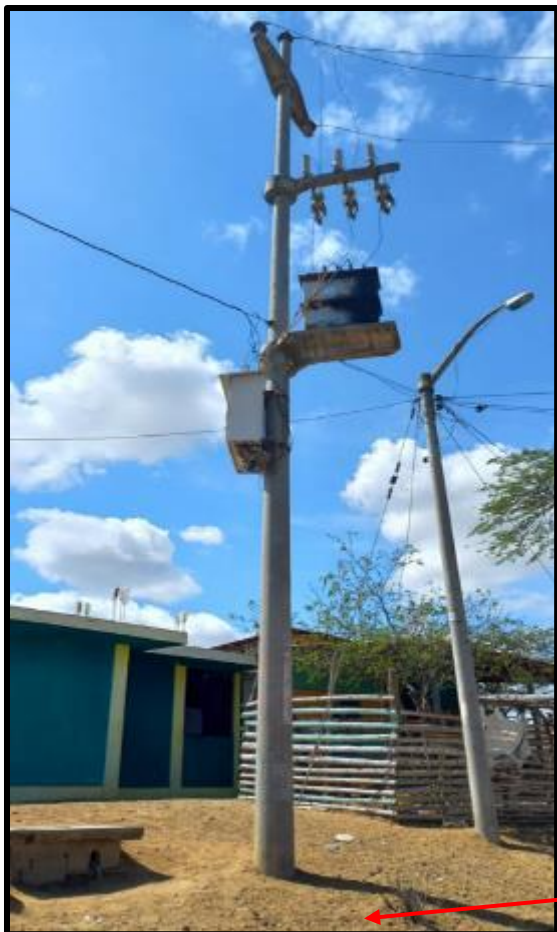
### **ITEM N° 57 y 58**

- CODIGO DE IDENTIFICACIÓN DE LA INSTALACIÓN: **SED 096-47**
- CODIGO DE TIPIFICACION DE LA DEFICIENCIA:
  1. **2112**
  2. **2082**
- OBSERVACIONES:
  1. **FALTA SUJETADOR AL TRANSFORMADOR**
  2. **INEXISTENCIA DE PAT**

1. **FALTA SUJETADOR AL TRANSFORMADOR**
2. **INEXISTENCIA DE PAT**

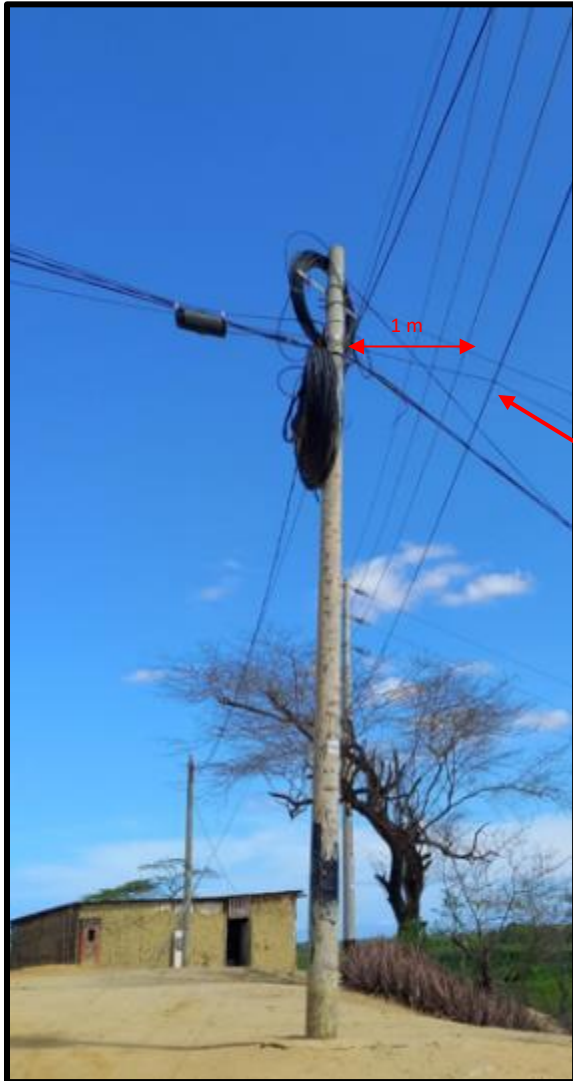
- CODIGO DE IDENTIFICACIÓN DE LA INSTALACIÓN: **ID: 3510985**
- CODIGO DE TIPIFICACION DE LA DEFICIENCIA: **5018**
- OBSERVACIONES: **INCUMPLE DMS CON CABLE DE COMUNICACIÓN (1m)**

**INCUMPLE DMS CON CABLE DE COMUNICACIÓN (1m)**

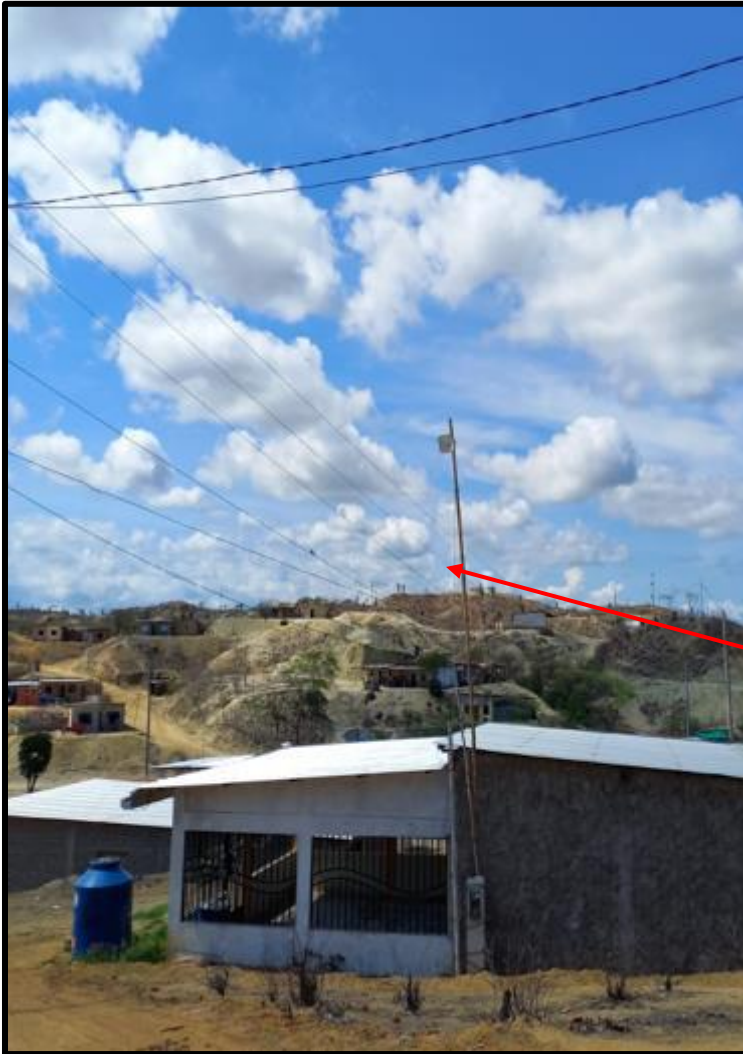
- CODIGO DE IDENTIFICACIÓN DE LA INSTALACIÓN: **ID: 3510990**
- CODIGO DE TIPIFICACION DE LA DEFICIENCIA: **5038**
- OBSERVACIONES: **CONDUCTOR SOBRE EDIFICACIÓN**

**CONDUCTOR SOBRE EDIFICACIÓN**

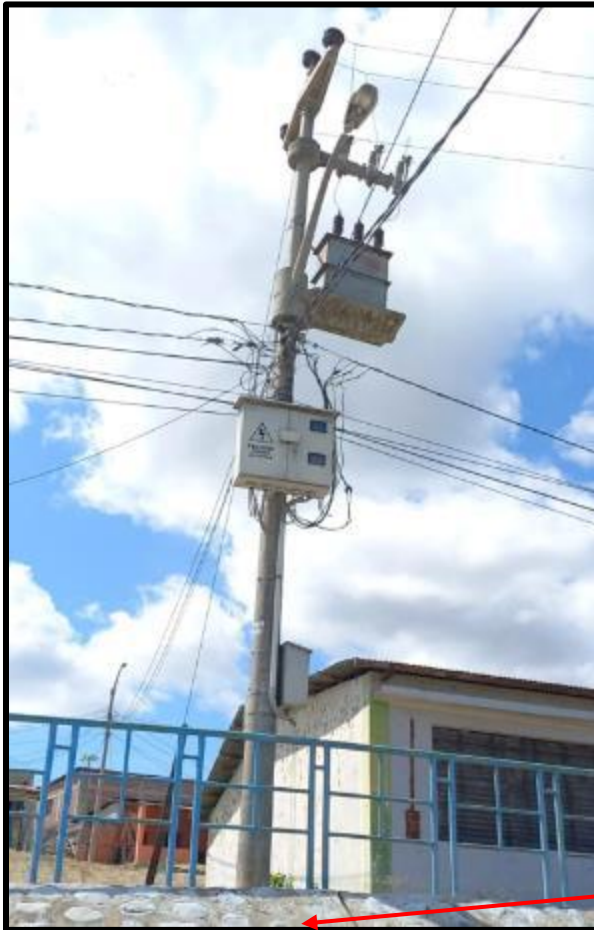
### **ITEM N° 61, 62 y 63**

- CODIGO DE IDENTIFICACIÓN DE LA INSTALACIÓN: **SED 097-47**
- CODIGO DE TIPIFICACION DE LA DEFICIENCIA:
  1. **2112**
  2. **2082**
  3. **2040**
- OBSERVACIONES:
  1. **FALTA SUJETADOR AL TRANSFORMADOR**
  2. **INEXISTENCIA DE PAT**
  3. **MEDIA PALOMILLA EN MAL ESTADO**

1. **FALTA SUJETADOR AL TRANSFORMADOR**
2. **INEXISTENCIA DE PAT**
3. **MEDIA PALOMILLA EN MAL ESTADO**

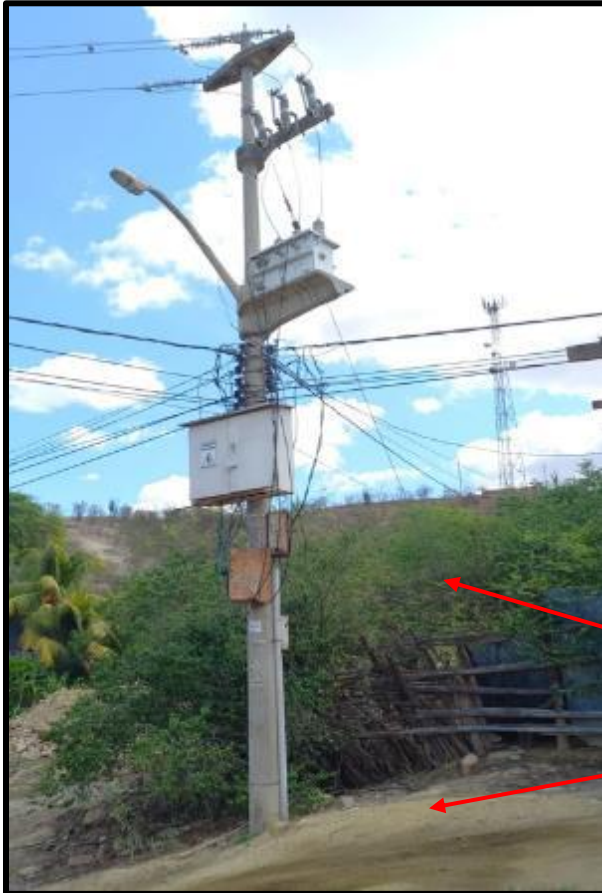
- CODIGO DE IDENTIFICACIÓN DE LA INSTALACIÓN: **SED 098-47**
- CODIGO DE TIPIFICACION DE LA DEFICIENCIA:
  1. **2112**
  2. **2082**
  3. **2072**
- OBSERVACIONES:
  1. **FALTA SUJETADOR AL TRANSFORMADOR**
  2. **INEXISTENCIA DE PAT**
  3. **RETENIDA SIN CANALETA**

1. **FALTA SUJETADOR AL TRANSFORMADOR**
2. **INEXISTENCIA DE PAT**
3. **RETENIDA SIN CANALETA**

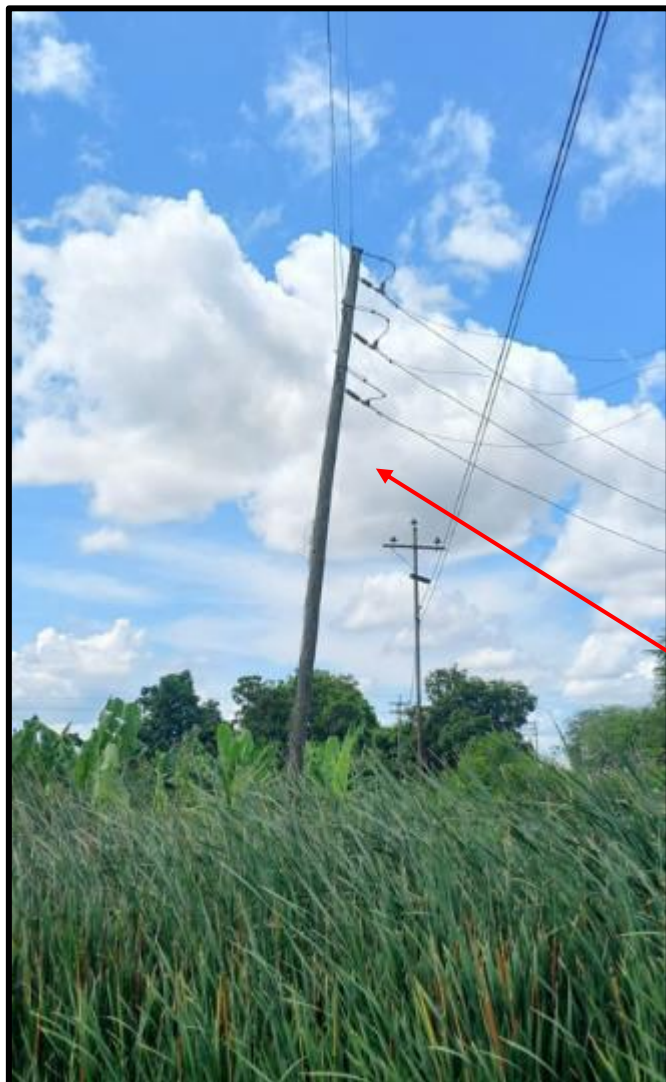
- CODIGO DE IDENTIFICACIÓN DE LA INSTALACIÓN: **NTCSE N° 201452**
- CODIGO DE TIPIFICACION DE LA DEFICIENCIA: **1008**
- OBSERVACIONES: **POSTE INCLINADO A MÁS DE 5°**

**POSTE INCLINADO A MÁS DE 5°**

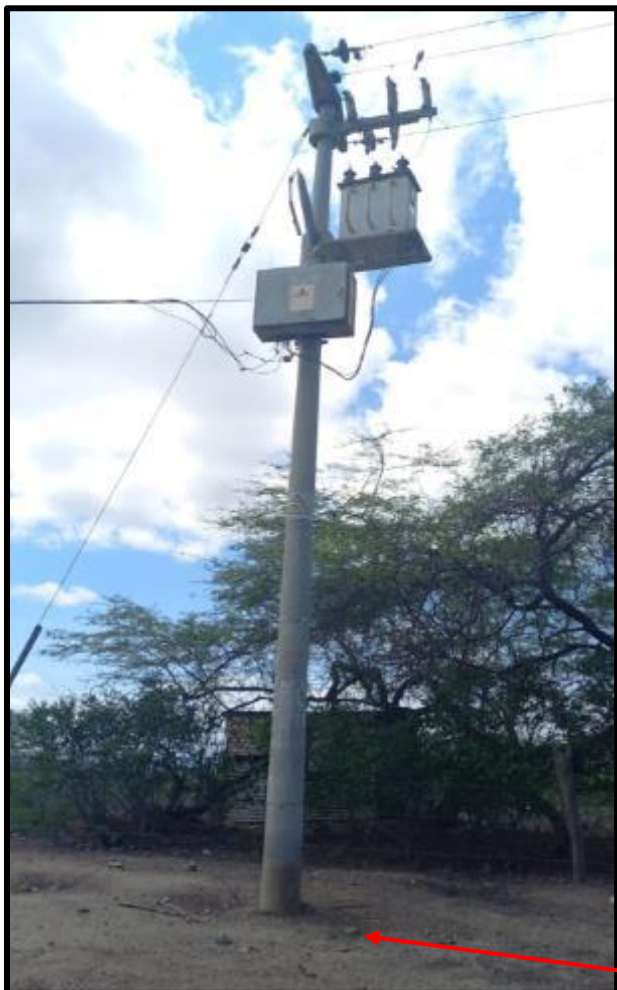
- CODIGO DE IDENTIFICACIÓN DE LA INSTALACIÓN: **SED 099-47**
- CODIGO DE TIPIFICACION DE LA DEFICIENCIA:
  1. **2112**
  2. **2082**
- OBSERVACIONES:
  1. **FALTA SUJETADOR AL TRANSFORMADOR**
  2. **INEXISTENCIA DE PAT**

1. **FALTA SUJETADOR AL TRANSFORMADOR**
2. **INEXISTENCIA DE PAT**

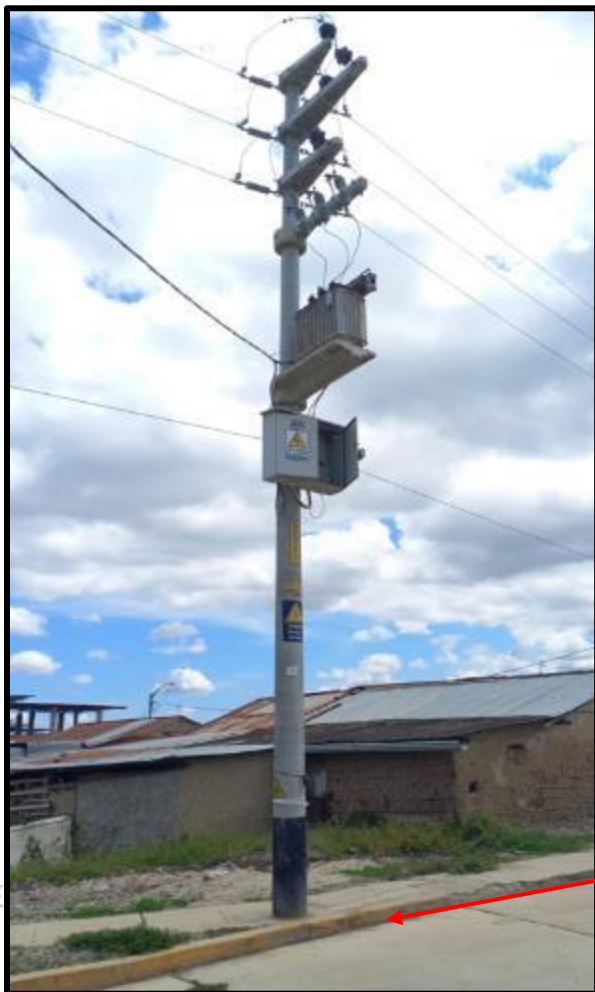
### **ITEM N° 70 y 71**

- CODIGO DE IDENTIFICACIÓN DE LA INSTALACIÓN: **SED 101-47**
- CODIGO DE TIPIFICACION DE LA DEFICIENCIA:
  1. **2112**
  2. **2082**
- OBSERVACIONES:
  1. **FALTA SUJETADOR AL TRANSFORMADOR**
  2. **INEXISTENCIA DE PAT**

1. **FALTA SUJETADOR AL TRANSFORMADOR**
2. **INEXISTENCIA DE PAT**

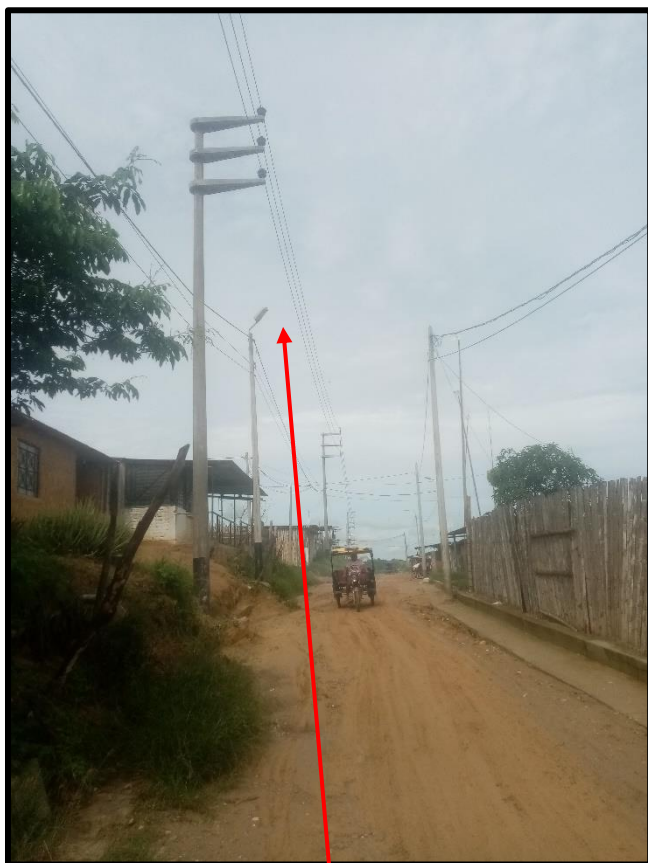
- CODIGO DE IDENTIFICACIÓN DE LA INSTALACIÓN: **ID: 4449685**
- CODIGO DE TIPIFICACION DE LA DEFICIENCIA: **5032**
- OBSERVACIONES: **INCUMPLE DMS AL AP**

**5. INCUMPLE DMS AL AP**

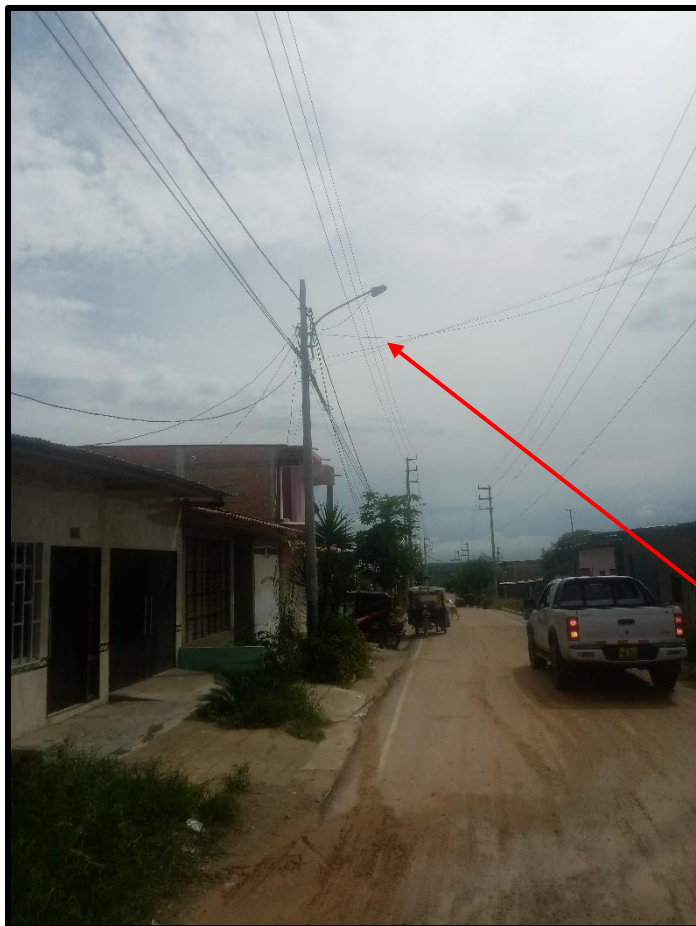
- CODIGO DE IDENTIFICACIÓN DE LA INSTALACIÓN: **ID: 4164282**
- CODIGO DE TIPIFICACION DE LA DEFICIENCIA: **5032**
- OBSERVACIONES: **INCUMPLE DMS AL AP**

## 1. INCUMPLE DMS AL AP

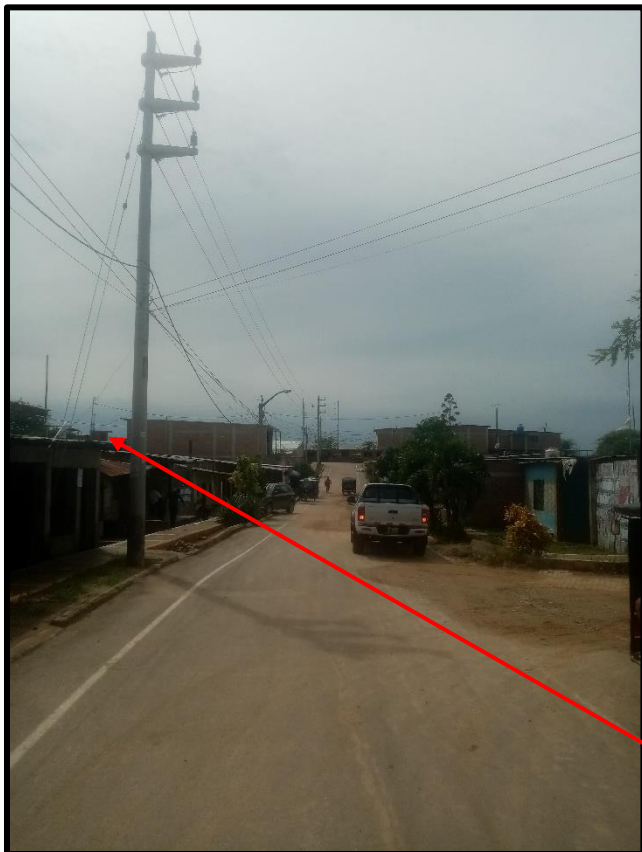
- CODIGO DE IDENTIFICACIÓN DE LA INSTALACIÓN: **NTCSE N° 235313**
- CODIGO DE TIPIFICACION DE LA DEFICIENCIA: **1072**
- OBSERVACIONES: **RETENIDA SIN CANALETA**

### **1. RETENIDA SIN CANALETA**

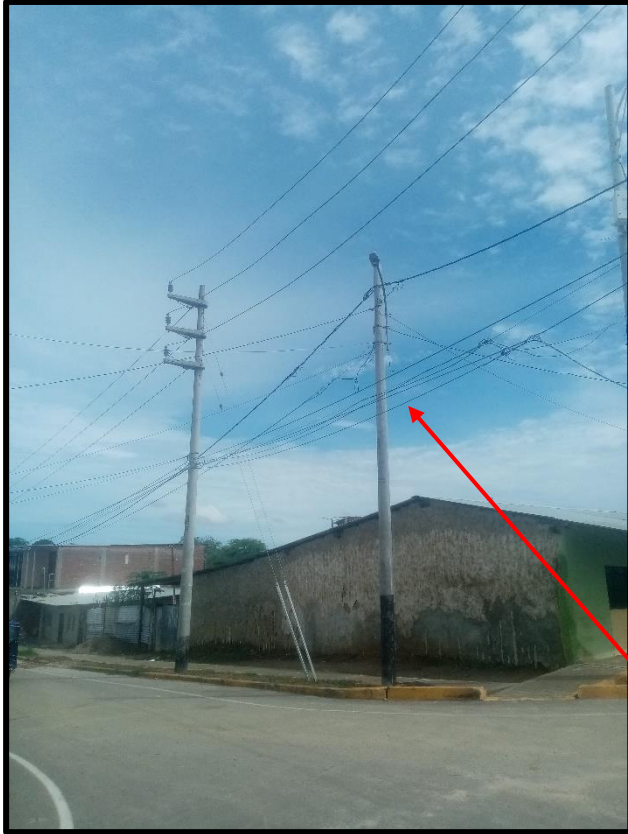
- CODIGO DE IDENTIFICACIÓN DE LA INSTALACIÓN: **ID: 3484153**
- CODIGO DE TIPIFICACION DE LA DEFICIENCIA: **5032**
- OBSERVACIONES: **INCUMPLE DMS AL AP**

**1. INCUMPLE DMS AL AP**

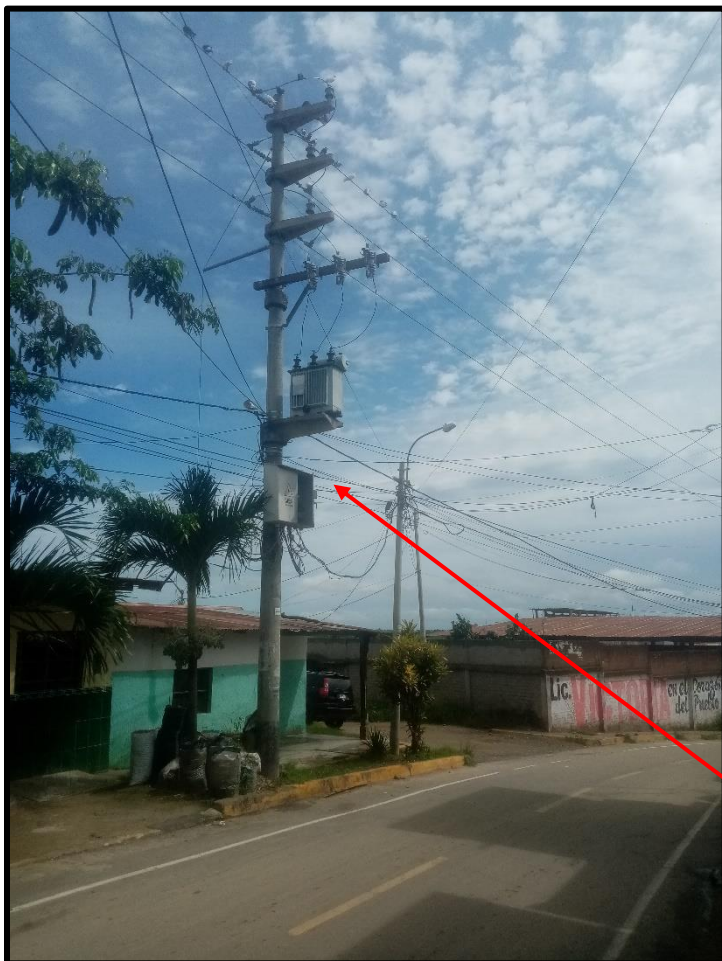
- CODIGO DE IDENTIFICACIÓN DE LA INSTALACIÓN: **SED. 012-58**
- CODIGO DE TIPIFICACION DE LA DEFICIENCIA: **2112**
- OBSERVACIONES: **FALTA SUJETADOR AL TRANSFORMADOR**  
NOTA. SE OBSERVA QUE TRANSFORMADOR TIENE DERRAME DE ACEITE.

**FALTA SUJETADOR AL TRANSFORMADOR**

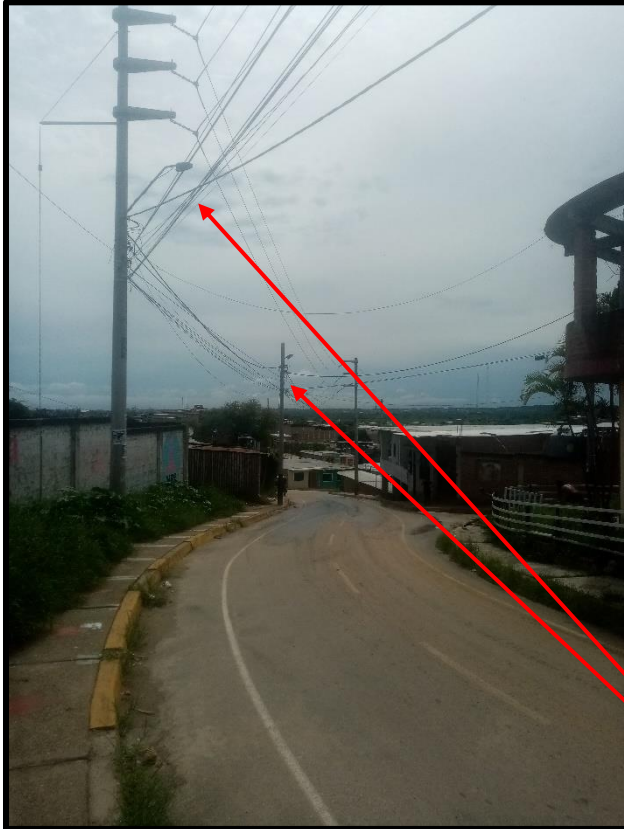
- CODIGO DE IDENTIFICACIÓN DE LA INSTALACIÓN: **ID: 3484168**
- CODIGO DE TIPIFICACION DE LA DEFICIENCIA: **5032**
- OBSERVACIONES: **INCUMPLE DMS AL AP**

**INCUMPLE DMS AL AP**

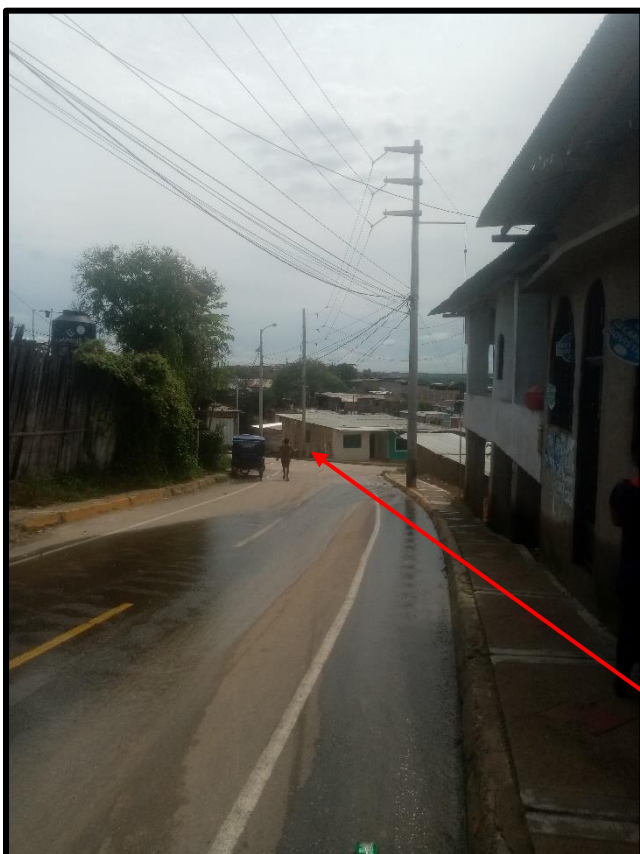
- CODIGO DE IDENTIFICACIÓN DE LA INSTALACIÓN: **NTCSE N° 220345**
- CODIGO DE TIPIFICACION DE LA DEFICIENCIA: **1072**
- OBSERVACIONES: **RETENIDA EN MAL ESTADO**

**RETENIDA EN MAL ESTADO**

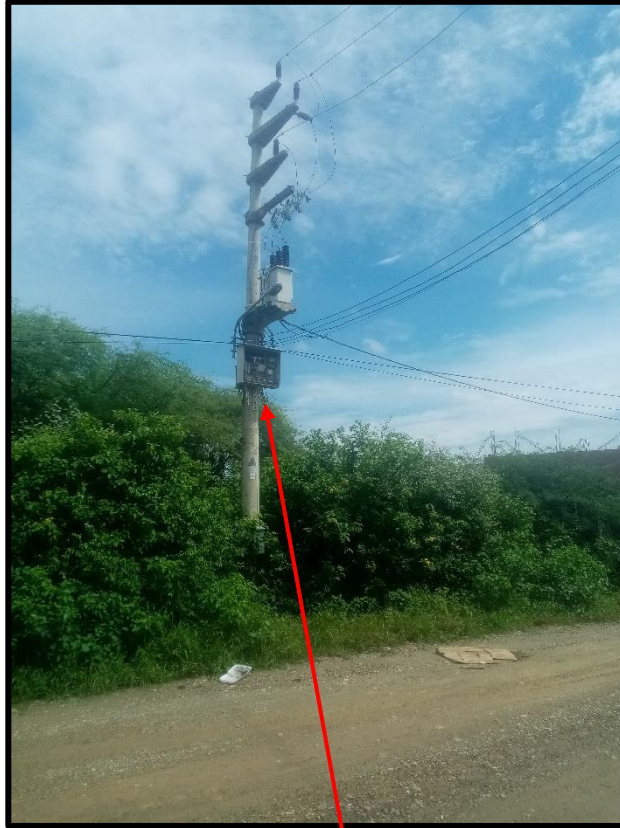
- CODIGO DE IDENTIFICACIÓN DE LA INSTALACIÓN: **SED: 013-58**
- CODIGO DE TIPIFICACION DE LA DEFICIENCIA: **2102**
- OBSERVACIONES: **TABLERO SIN PUERTAS**

**TABLERO SIN PUERTAS**

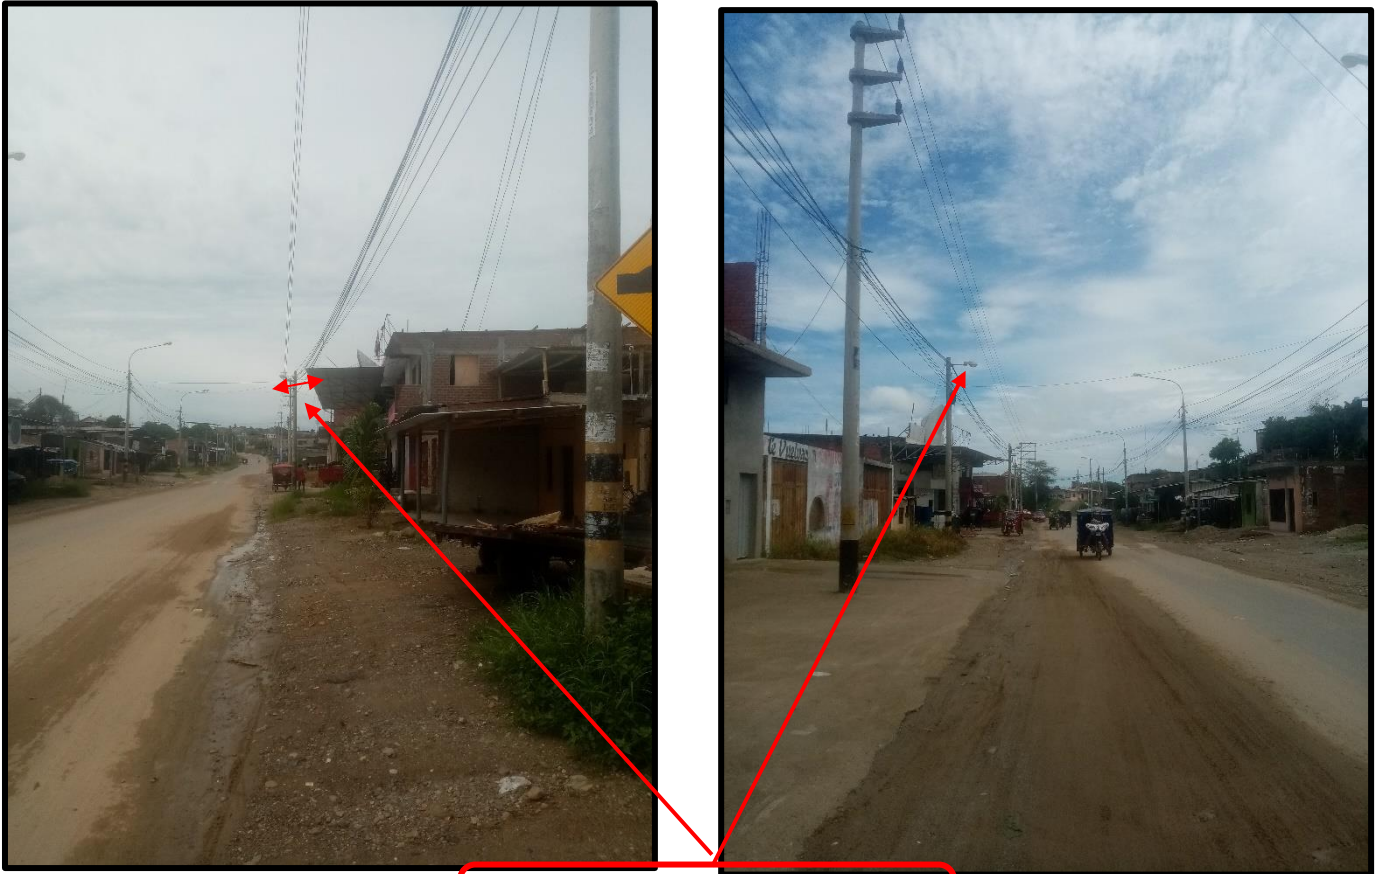
- CODIGO DE IDENTIFICACIÓN DE LA INSTALACIÓN: **ID: 4164345**
- CODIGO DE TIPIFICACION DE LA DEFICIENCIA: **5032 y 5026**
- OBSERVACIONES:

- 1. INCUMPLE DMS AL AP**
- 2. INCUMPLE DMS CON EL PREDIO**

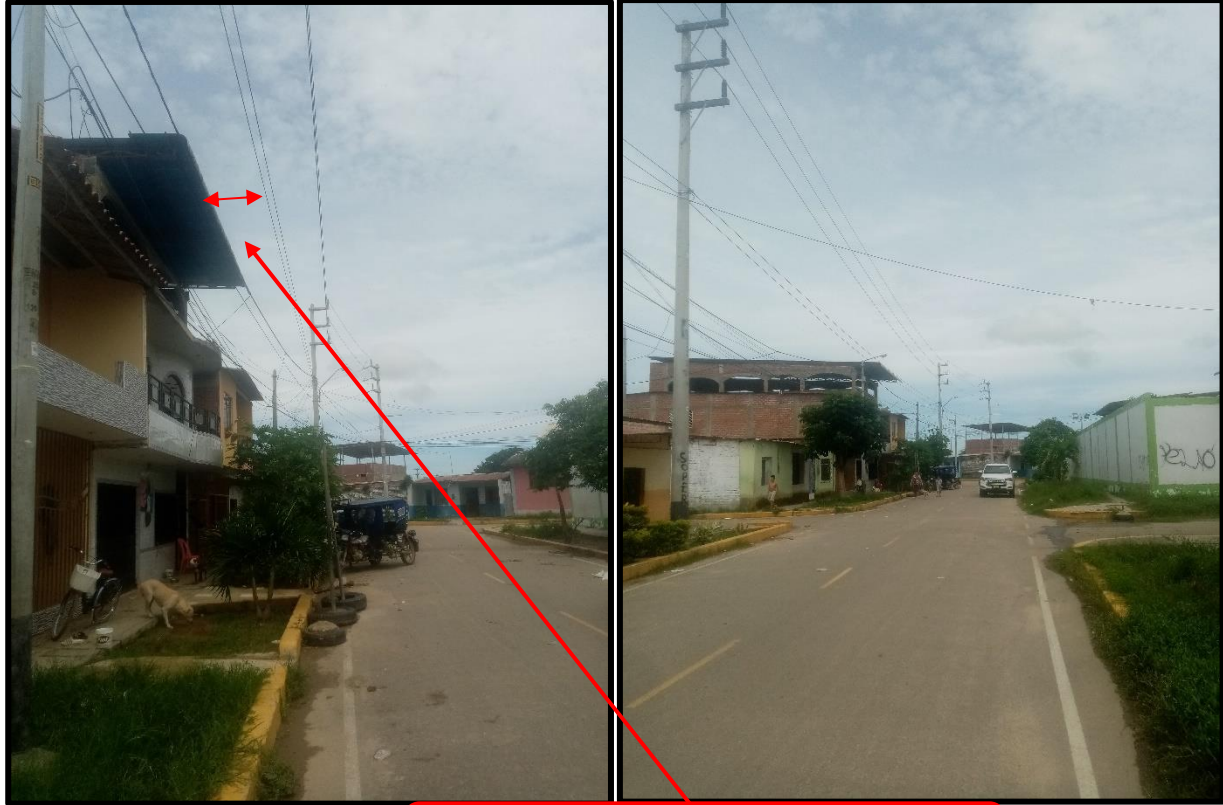
- CODIGO DE IDENTIFICACIÓN DE LA INSTALACIÓN: **ID: 4164408**
- CODIGO DE TIPIFICACION DE LA DEFICIENCIA: **5032**
- OBSERVACIONES: **INCUMPLE DMS CON EL PREDIO (SUM. 06573290)**

**1. INCUMPLE DMS CON EL PREDIO**
