MINISTERIO DE SALUD
HOSPITAL NACIONAL "ARZOBISPO LOAYZA"

MEMORIA DESCRIPTIVA

"SERVICIO DE MANTENIMIENTO DE LA INFRAESTRUCTURA DE 4 SALAS DE OPERACIONES DEL PRIMER NIVEL DEL PABELLÓN 5 DEL HOSPITAL NACIONAL ARZOBISPO LOAYZA "

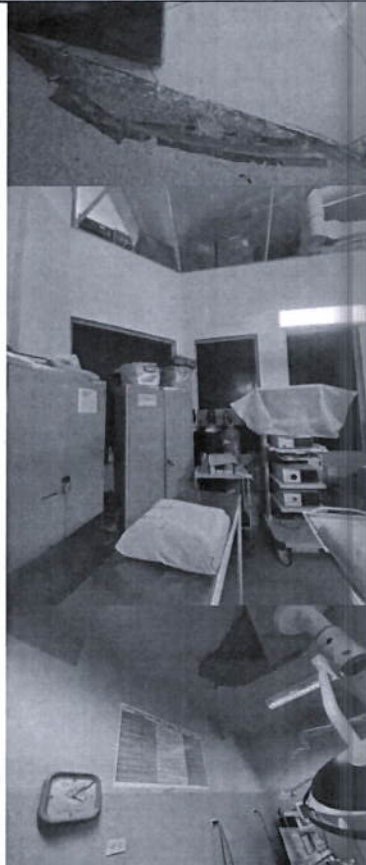
AMBIENTE	DESCRIPCIÓN	FOTOGRAFÍA
1ER NIVEL / SALA DE OPERACIONES A,B,C,D	<p>Arquitectura:</p> <ul style="list-style-type: none"> • Presenta problemas de deterioro de piso de vinilo antiestático en un 80%. Por el alto tránsito. • Puertas deterioradas en un 80% por paso del tiempo y la protección anti impacto de camillas cuenta con un deterioro de un 50%. • Ventanas de vidrio simple con lámina de seguridad básica. • Ninguno de los ambientes presenta contrazócalo sanitario. <p>El zocalo vinílico de 1.50 cuenta con presencia de suciedad y se encuentra mal fraguado.</p> <p>Ins. Eléctricas:</p> <ul style="list-style-type: none"> • Luminarias defectuosas por deterioro y uso continuo al igual que los interruptores. • Tomacorrientes tipo doble en mal estado. • Tomacorrientes tipo shucko deteriorados. • El Tablero y sub tableros presentan condiciones inadecuadas para su correcto funcionamiento. • Necesidad de mantenimiento del sistema eléctrico, incluyendo los alimentadores, circuitos derivados y el sistema puesto a tierra, se encuentra desfasado y requiere una actualización integral. <p>Ins Mecánicas</p> <ul style="list-style-type: none"> • Equipos de AAC deteriorados por falta de mantenimiento • Sistema de extracción mecánica con

<p>problemas de funcionalidad por falta de mantenimiento.</p> <ul style="list-style-type: none"> Sistema de gases con problemas de obstrucción. 	
--	--	--

AMBIENTE	DESCRIPCIÓN
1ER NIVEL / SALA DE OPERACIONES A,B,C,D	<p>Arquitectura:</p> <ul style="list-style-type: none"> • Instalación de pisos de vinilo antiestático8conductivo). • Mantenimiento y reposición de puertas especiales con sello hermético • Instalación de contrazócalo sanitario • Reposición de recubrimiento de vinilo antibacterial. • Señalización de ambientes y seguridad. <p>Ins. Eléctricas:</p> <ul style="list-style-type: none"> • Instalación de luminarias • Instalación de tomacorrientes • Instalación de luminarias de emergencia • Intervención de todo el sistema eléctrica del SOP 05 • Instalación de Tablero eléctrico • Instalación de Alimentadores y Circuitos derivados • Instalación y/o mantenimiento de la puesta a tierra <p>Ins Mecánicas</p> <ul style="list-style-type: none"> • Instalación de equipos de AAC • Reposición de sistema de extracción mecánica. • Reposición de sistema de gases medicinales • Instalación de ductos técnicos que van a estar sujetos a mantenimiento periódico

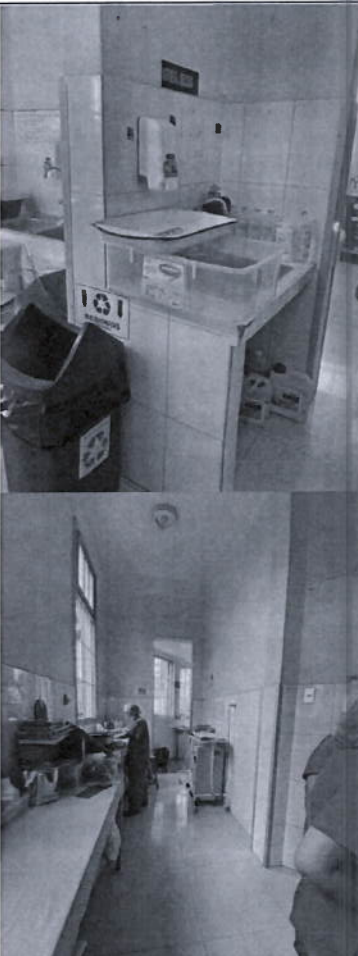
<p>SALA DE TRABAJO</p>	<p>Arquitectura: Presenta problemas de deterioro de piso cerámico de 0.30m x 0.30m. Cuenta con un zócalo deteriorado en casi todo su perímetro. Ventanas de vidrio simple con lámina de seguridad básica. Lavatorio de limpieza deteriorado con presencia de rupturas y mal fijado a la pared. Paredes de pintura en mal estado y presencia de suciedad. Por su parte, cuenta con grifería doméstica con presencia de sarro y presencia de fugas en los ensambles. Asimismo, tampoco se visualiza una puerta de separación entre la zona gris y zona blanca.</p> <p>Ins. Eléctricas: Presenta interruptores defectuosos por uso continuo. Por otro lado, cuentan con artefactos de iluminación deteriorados.</p> <p>Ins. Mecánicas: deficiente sistema en este ambiente</p>

SALA DE TRABAJO	<p>Arquitectura:</p> <ul style="list-style-type: none"> • Instalación de pisos de porcelanato. • Mantenimiento de resane y pintura • Mantenimiento y reposición de puertas • Instalación de contrazócalo • Instalación de zócalo sanitario • Señalización de ambientes y seguridad. <p>Ins. Eléctricas:</p> <ul style="list-style-type: none"> • Instalación de luminarias • Instalación de tomacorrientes • Instalación de luminarias de emergencia <p>Ins. Sanitarias :</p> <ul style="list-style-type: none"> • Instalación de aparatos sanitarios • Instalación de sistema de prelavado instrumental • Instalación de tomacorrientes • Instalación de luminarias de emergencia <p>Ins Mecánicas</p> <ul style="list-style-type: none"> • Instalación de punto de aire comprimido

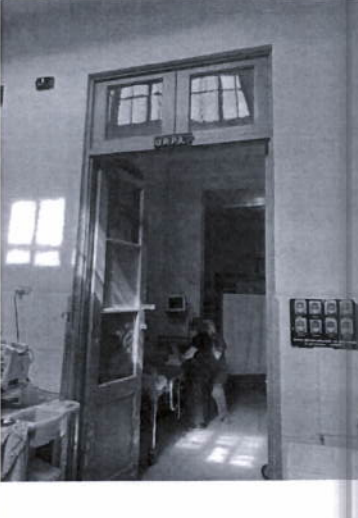
<p>SALA DE RECUPERACIÓN</p>	<p>Arquitectura: Presenta problemas de deterioro en su piso de porcelanato pulido de 0.60mx0.60m Cuenta con zócalo deteriorado en casi todo su perímetro. Su puerta se encuentra deteriorada y en mal estado por el paso del tiempo.</p> <p>Ins. Eléctricas: Presenta interruptores defectuosos por uso continuo y los interruptores tipo shucko deteriorados.. Por otro lado, cuentan con artefactos de iluminación en mal estado.</p> <p>Ins. Mecánicas: Deficiente sistema en este ambiente</p>

SALA DE RECUPERACIÓN	<p>Arquitectura:</p> <ul style="list-style-type: none"> • Instalación de pisos de porcelanato. • Mantenimiento y reposición de puertas • Instalación de contrazócalo sanitario • Instalación de zócalo sanitario de vinílico <p>Ins. Eléctricas:</p> <ul style="list-style-type: none"> • Instalación de luminarias • Instalación de tomacorrientes • Instalación de luminarias de emergencia <p>Ins Mecánicas</p> <ul style="list-style-type: none"> • Instalación de equipos de AAC • Reposición de sistema de extracción mecánica. • Reposición de sistema de gases medicinales
ÁREA DE LAVADO Y DESINFECCIÓN	<p>Arquitectura:</p> <ul style="list-style-type: none"> • Instalación de pisos y zócalo sanitario de porcelanato • Mantenimiento y reposición de puertas • Mantenimiento de resane y pintura
	<ul style="list-style-type: none"> • Instalación de contrazócalo sanitario • mantenimiento de teatina <p>Ins. Eléctricas:</p> <ul style="list-style-type: none"> • Instalación de luminarias • Instalación de tomacorrientes • Instalación de luminarias de emergencia <p>Ins. Sanitarias :</p> <ul style="list-style-type: none"> • Instalación de aparatos sanitarios • Instalación de sistema de lavado de médicos • Instalación de tomacorrientes • Instalación de luminarias de emergencia

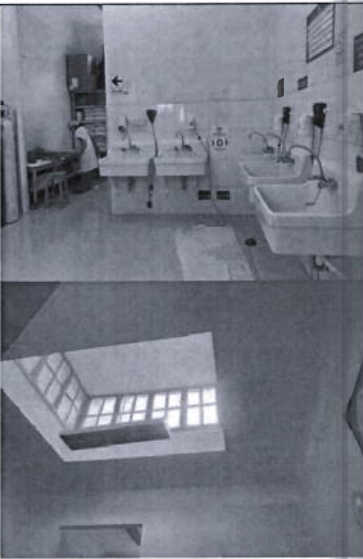
AREA DE LAVADO Y DESINFECCIÓN	<p>Arquitectura: Presenta problemas de deterioro en su piso de porcelanato pulido de 0.60mx0.60m Cuenta con zócalo deteriorado en todo su perímetro. Cabe resaltar, que los lavados presentan tubería de abasto, grifería y desagüe deteriorado.</p> <p>Ins. Eléctricas: • Presenta interruptores defectuosos por uso continuo y los interruptores tipo shucko deteriorados.. Por otro lado, cuentan con artefactos de iluminación en mal estado.</p> <p>Ins. Mecánicas: • Deficiente sistema en este ambiente</p>

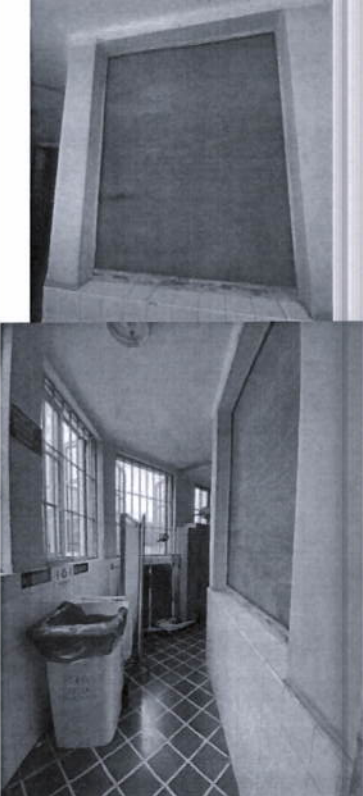
ROPA SUCIA	<p>Arquitectura: Presenta problemas de deterioro en su piso de cerámico de 0.30mx0.30m Zócalos de cerámico en mal estado y no cuenta con contrazócalo sanitario. La única puerta que se visualiza en uno de sus lados, se encuentra deteriorada y en mal estado por el paso del tiempo. Cuenta con ventanas tapeadas con triplay y deterioradas.</p> <p>Ins. Eléctricas: • Presenta interruptores defectuosos por uso continuo. Por otro lado, cuentan con artefactos de iluminación en mal estado.</p> <p>Ins. Mecánicas: Deficiente sistema en este ambiente</p>

ROPA SUCIA	<p>Arquitectura:</p> <ul style="list-style-type: none"> • Instalación de pisos de porcelanato por el alto tránsito. • Mantenimiento y reposición de puertas • Mantenimiento de resane y pintura • Instalación de contrazócalo • Instalación de zócalo sanitario <p>Ins. Eléctricas:</p> <ul style="list-style-type: none"> • Instalación de luminarias • Instalación de tomacorrientes • Instalación de luminarias de emergencia <p>Ins. Sanitarias :</p> <ul style="list-style-type: none"> • Instalación de aparatos sanitarios • Instalación de sistema de prelavado instrumental
MATERIAL ESTERIL	<p>Arquitectura:</p> <ul style="list-style-type: none"> • Instalación de pisos porcelanato. • Mantenimiento de resane y pintura • Mantenimiento y reposición de puertas • Instalación de contrazócalo • Instalación de zócalo sanitario <p>Ins. Eléctricas:</p> <ul style="list-style-type: none"> • Instalación de luminarias • Instalación de tomacorrientes • Instalación de luminarias de emergencia

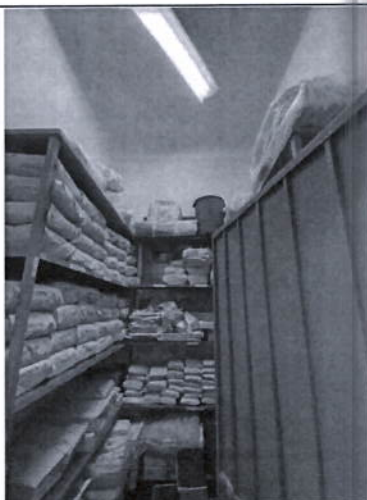
<p>MATERIAL ESTERIL</p>	<p>Arquitectura: Presenta repisas de fierro con presencia de óxido. Su única ventana se encuentra deteriorada y en mal estado al igual que su puerta. Cuenta con casi todo su zócalo deteriorado, alrededor de un 90%.</p> <p>Ins. Eléctricas: Deficientes artefactos escasa iluminación</p> <p>Ins. Mecánicas: Deficiente sistema en este ambiente</p>

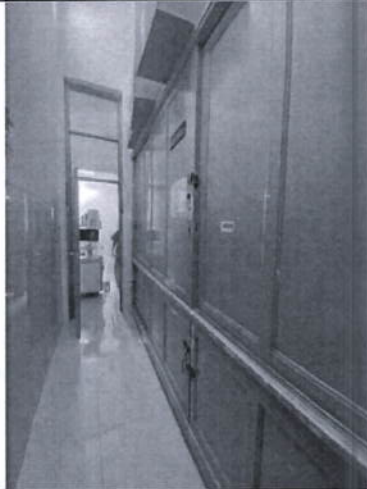
<p>DEPÓSITO DE MATERIALES</p>	<p>Arquitectura: Sus tres puertas se encuentran deterioradas y dañadas. Se visualiza pero en menor cantidad un deterioro en el zócalo cercano a su puerta principal.</p> <p>Ins. Eléctricas:</p> <ul style="list-style-type: none"> • Presenta interruptores defectuosos por uso continuo. Por otro lado, cuentan con artefactos de iluminación en mal estado. <p>Ins. Mecánicas:</p> <ul style="list-style-type: none"> • Deficiente sistema en este ambiente

AMBIENTE	DESCRIPCIÓN
DEPÓSITO DE MATERIALES	<p>Arquitectura:</p> <ul style="list-style-type: none"> • Instalación de pisos de porcelanato. • Mantenimiento de resane y pintura • Mantenimiento y reposición de puerta • Instalación de contrazócalo sanitario • Instalación de zócalo sanitario de porcelanato • Reposición de carpintería (mueble) <p>Ins. Eléctricas:</p> <ul style="list-style-type: none"> • Instalación de luminarias • Instalación de tomacorrientes • Instalación de luminarias de emergencia
VESTIDORES DE HOMBRES Y MUJERES	<p>Arquitectura:</p> <ul style="list-style-type: none"> • Instalación de pisos de porcelanato alto tránsito. • Mantenimiento de resane y pintura • Mantenimiento y reposición de puertas
HALL DE CIRCULACIÓN	<p>Arquitectura:</p> <ul style="list-style-type: none"> • Instalación de pisos de porcelanato. • Mantenimiento y reposición de puertas • Mantenimiento de resane y pintura • Instalación de contrazócalo • Instalación de zócalo sanitario <p>Ins. Eléctricas:</p> <ul style="list-style-type: none"> • Instalación de luminarias • Instalación de tomacorrientes • Instalación de luminarias de emergencia

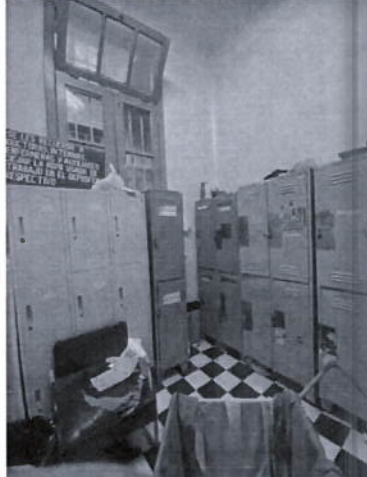
<p>VESTIDORES DE HOMBRES Y MUJERES</p>	<p>Arquitectura: Presenta problemas de deterioro de piso cerámico de 0.30m x 0.30m. Cuenta con un zócalo deteriorado en casi todo su perímetro.</p> <p>Ins. Eléctricas:</p> <ul style="list-style-type: none"> • Presenta interruptores defectuosos por uso continuo. Por otro lado, cuentan con artefactos de iluminación deteriorados. <p>Ins. Mecánicas:</p> <ul style="list-style-type: none"> • Deficiente sistema en este ambiente

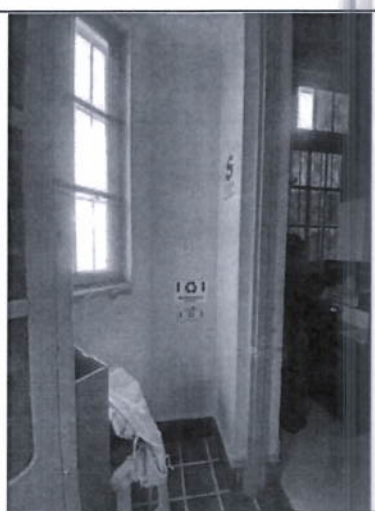
ESTAR DE ENFERMERAS	Arquitectura: Presenta problemas de deterioro de piso cerámico de 0.30m x 0.30m. Cuenta con zócalo dañado y en paralelo a este pero en mayor medida, todas sus ventanas se encuentran deterioradas en mal estado. Ins. Eléctricas: Presenta interruptores y tomacorrientes defectuosos por uso continuo. Por otro lado, cuentan con artefactos de iluminación deteriorados. Ins. Mecánicas: Deficiente sistema en este ambiente

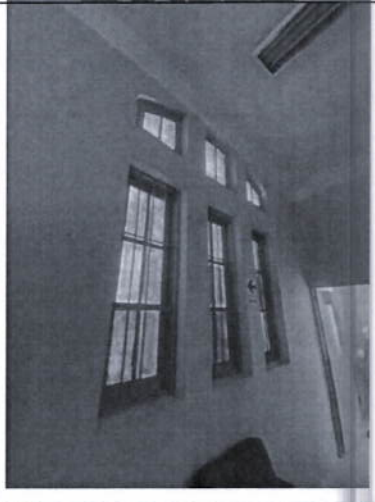
ESTAR DE MÉDICOS	Arquitectura: Presenta problemas de deterioro en su piso de porcelanato pulido de 0.60m x 0.60m. Cuenta con zócalo dañado y en paralelo a este pero en mayor medida, todas sus ventanas se encuentran deterioradas en mal estado. Puertas deterioradas paso del tiempo Ins. Eléctricas: Presenta interruptores y tomacorrientes defectuosos por uso continuo. Por otro lado, cuentan con artefactos de iluminación deteriorados. Ins. Mecánicas: Deficiente sistema en este ambiente

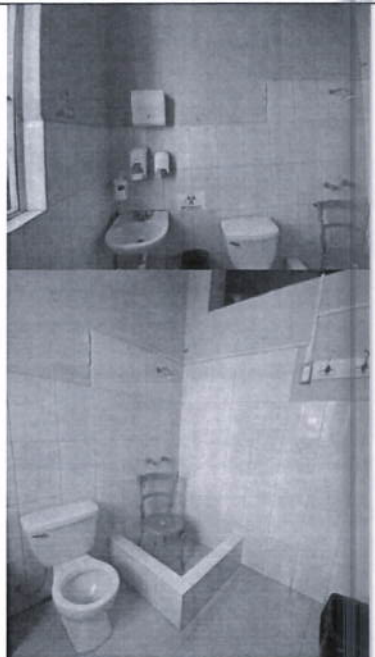
SS.HH HOMBRES Y MUJERES	Arquitectura: Presenta las ventanas y puertas dañadas y en mal estado Tanto los inodoros como lavamanos cuentan con tubería de abasto, grifería y desagüe deteriorados. Ins. Eléctricas: Se identifican interruptores defectuosos por uso continuo. Ins. Mecánicas: Deficiente sistema e extraccion en este ambiente

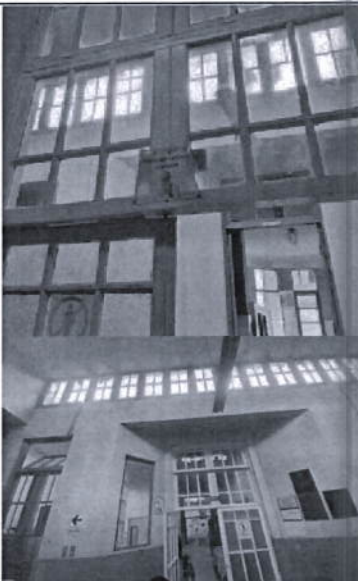
<p>PASILLO</p>	<p>Arquitectura: Presenta problemas de deterioro en su piso de porcelanato pulido de 0.60m x 0.60m. Se identifica que el ambiente cuenta con zócalo dañado en casi todo su largo. Además, cuenta con puertas deterioradas y en mal estado en conjunto con sus bisagras. Asimismo, los vidrios de sus puertas son simples y no presentan lámina de seguridad. No cuenta con contrazócalo sanitario.</p> <p>Ins. Eléctricas: Cuenta con dos luminarias, artefactos de iluminación deteriorados.</p> <p>Ins. Mecánicas: Deficiente sistema en este ambiente</p>

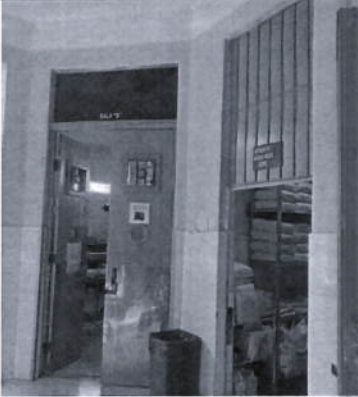
<p>HALL DE CIRCULACIÓN</p>	<p>Arquitectura: Presenta problemas de deterioro en su piso de porcelanato pulido de 0.60m x 0.60m. Se identifica que el ambiente cuenta con zócalo deteriorado en todo su perímetro. Además, todas sus puertas colindantes se encuentran deterioradas y en mal estado.</p> <p>Ins. Eléctricas: Cuenta con una luminaria deteriorada y su interruptor defectuoso.</p> <p>Ins. Mecánicas: Deficiente sistema en este ambiente</p>

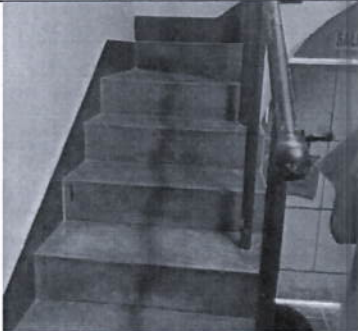
<p>HALL</p>	<p>Arquitectura: Presenta problemas de deterioro en su piso cerámico de 0.30mx0.30m. Se identifica que el ambiente cuenta con zócalo deteriorado en casi todo su perímetro. Sus puertas colindantes se encuentran deterioradas y en mal estado. Los pasos de la escalera no presentan señalización antideslizante auto reflectiva. Las ventanas se encuentran deterioradas y con vidrio simple sin lámina de seguridad. Asimismo, la baranda de la escalera se encuentra oxidada.</p> <p>Ins. Eléctricas: Cuenta con una luminaria deteriorada y su interruptor defectuoso. Se resalta la ausencia de la iluminación de emergencia en el ambiente.</p> <p>Ins. Mecánicas: Deficiente sistema en este ambiente</p>

HALL	<p>Arquitectura:</p> <ul style="list-style-type: none"> • Instalación de pisos de porcelanato. • Mantenimiento de resane y pintura • Mantenimiento y reposición de puertas • Instalación de contrazócalo • Instalación de zócalo sanitario <p>Ins. Eléctricas:</p> <ul style="list-style-type: none"> • Instalación de luminarias • Instalación de tomacorrientes • Instalación de luminarias de emergencia
2DO NIVEL/ MIRADOR	<p>Arquitectura:</p> <ul style="list-style-type: none"> • Instalación de pisos de porcelanato alto tránsito. • Mantenimiento de resane y pintura • Mantenimiento y reposición de puertas • Instalación de contrazócalo <p>Ins. Eléctricas:</p> <ul style="list-style-type: none"> • Instalación de luminarias • Instalación de tomacorrientes • Instalación de luminarias de emergencia

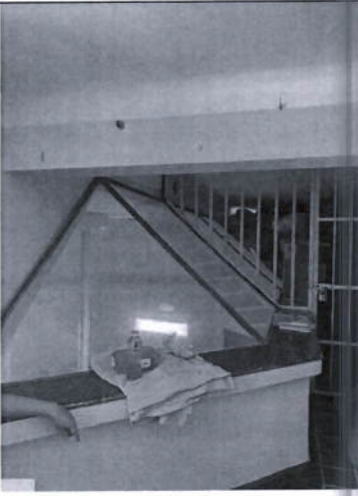
2DO NIVEL/ MIRADOR	<p>Arquitectura: Cuenta con la presencia de una reja de fierro oxidada. El vidrio inclinado en este ambiente también es simple, sin lámina de seguridad. Asimismo, la armadura de fierro del vidrio inclinado se encuentra oxidada y ambos se unen mediante masilla. Con respecto a los acabados de los muros y cielo raso de pintura látex, estos se encuentran deteriorados.</p> <p>Ins. Eléctricas: Cuenta con una luminaria deteriorada.</p> <p>Ins. Mecánicas: Deficiente sistema en este ambiente</p>

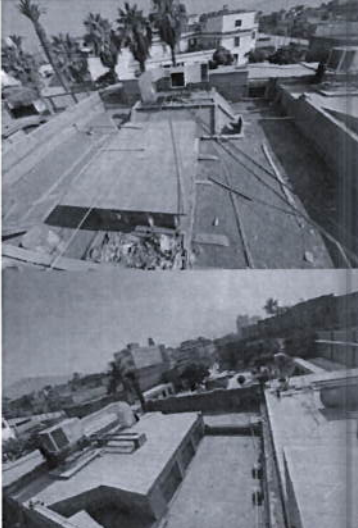
3ER NIVEL/ TECHO Y CUBIERTAS	<p>Arquitectura: Cubierta de concreto sin impermeabilización con presencia de basura y suciedad.</p> <p>Ins. Eléctricas: cuarto técnico con cubierta deteriorada cuarto técnico sin acceso que brinde seguridad</p> <p>Ins. Mecánicas: Equipos deteriorados, ductos deteriorado.</p>

3ER NIVEL/ TECHO Y CUBIERTAS	<ul style="list-style-type: none"> • Mantenimiento de cuarto técnico Ins. Eléctricas: <ul style="list-style-type: none"> • Instalación de luminarias • Mantenimiento de tableros y sub tableros • Instalación de UPS de respaldo Ins Mecánicas <ul style="list-style-type: none"> • Instalación de equipos de extracción Instalación de ductos de ventilación
---	--
