ANEXO 06

REGISTRO FOTOGRÁFICO

PANEL FOTOGRÁFICO

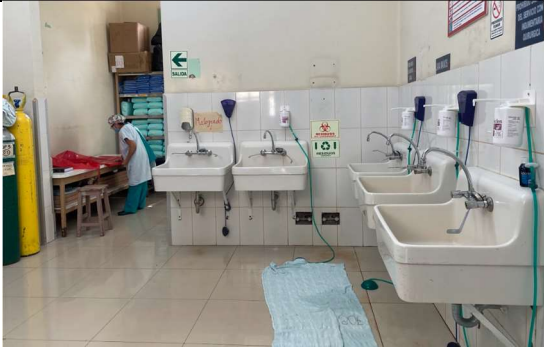
NUM	DESCRIPCIÓN	FOTO
01	<ul style="list-style-type: none"> ● Lavatorios de porcelana deteriorados ● Griferías domésticas deterioradas (no son de linea especializada) ● Piso de porcelanato pulido, no es antibacteriano, ni antideslizante. ● No cuenta con zócalo sanitario. ● Artefactos de iluminación deteriorados.

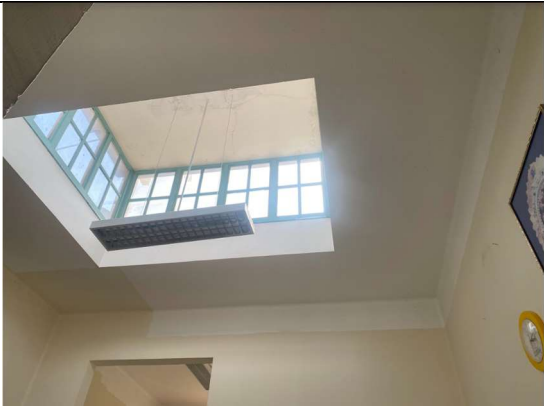
02	<ul style="list-style-type: none"> ● Ventanales de teatina deteriorados, con vidrio simple sin lamina de seguridad ni templado.

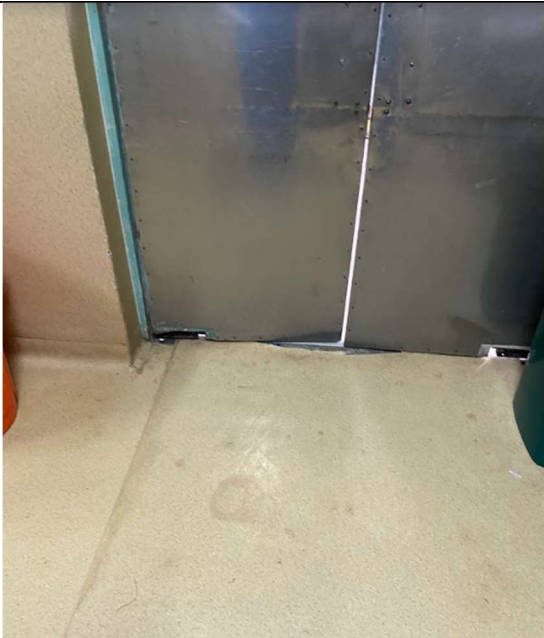
03	<ul style="list-style-type: none"> ● Protectores anti impacto de puertas deterioradas. ● Marcos de puerta con pintura en mal estado. ● Cerraduras malogradas un 80%. ● Bisagras de puertas con presencia de óxido.

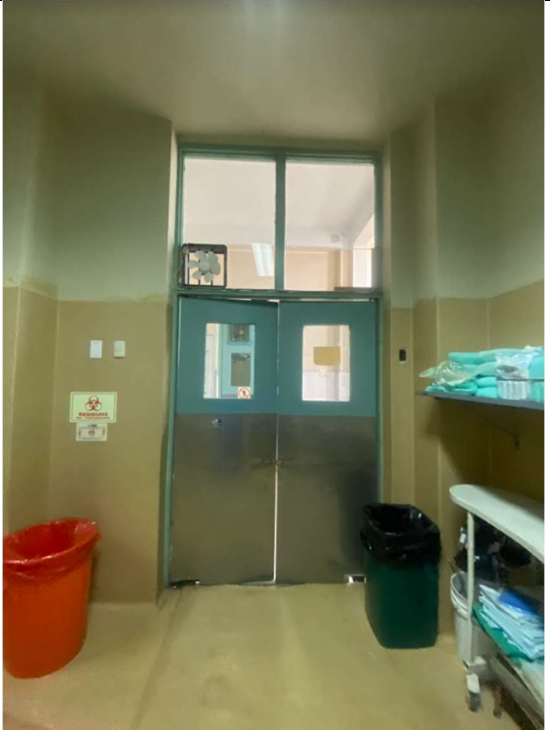
04	<ul style="list-style-type: none"> • Puertas descuadradas, pintura deteriorada, marcos con pintura deteriorada y vidrio en sobreluz sin lamina de seguridad. • Zócalo de vinilo h=1.50 deteriorado, mal fraguado y con presencia de rayaduras y suciedad a un 70%. • No cuenta con contrazócalo sanitario. • No cuenta con señales de seguridad ni señalización hospitalaria. • Tomacorrientes simples (debe considerarse tomacorrientes especializados tipo schuko) • Interruptores defectuosos que comprometen a los circuitos de iluminación. • No cuenta con iluminación de emergencia.

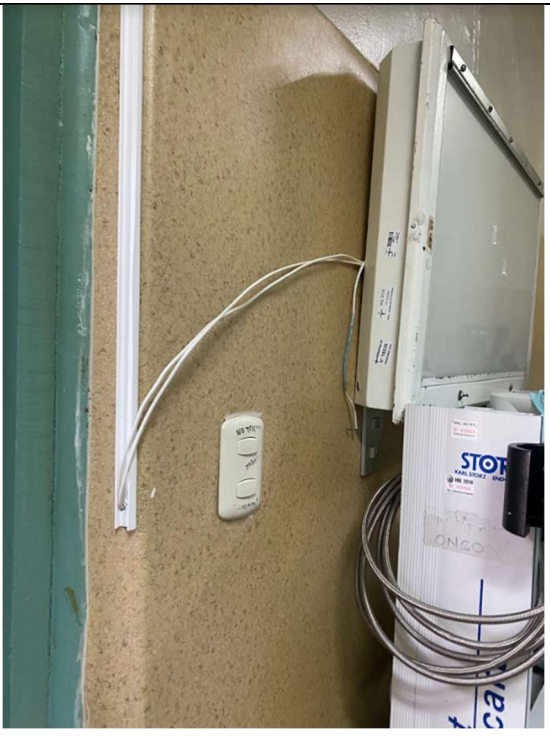
05	<ul style="list-style-type: none"> • Cables expuestos. • Tomacorrientes simples (debe considerarse tomacorrientes especializados tipo schuko) • Interruptores defectuosos que comprometen a los circuitos de iluminación. • Contrazócalo de vinilo deteriorado.

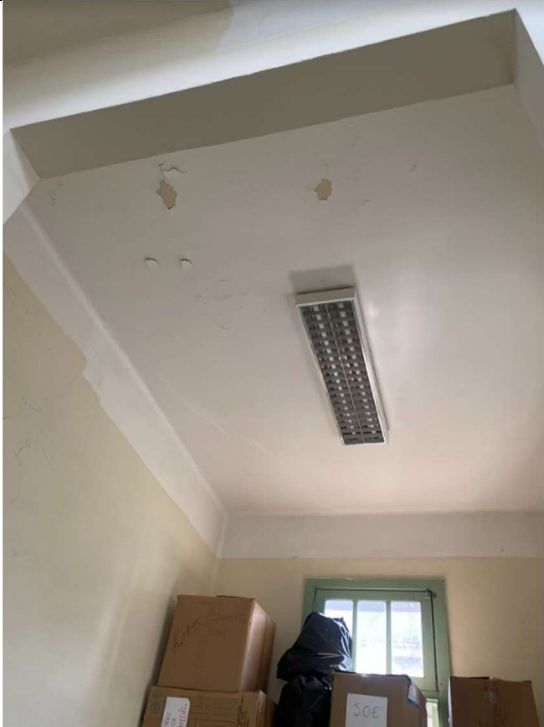
06	<ul style="list-style-type: none"> ● Desprendimiento de la pintura del falso cielo raso monolítico. ● Luminarias deterioradas. ● Ventanas con vidrio simple, sin lamina de seguridad. ● No cuenta con contrazócalo hospitalario.

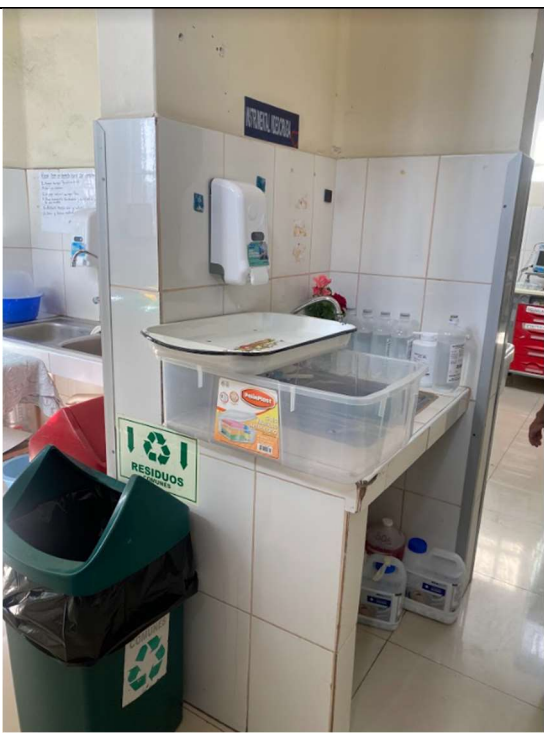
07	<ul style="list-style-type: none"> ● Mesada con bordes y esquinas dañadas. ● Contrazócalo en mal estado. ● Mobiliario carente en la parte inferior del mobiliario sanitario. ● Accesorios deteriorados. ● Grifería no especializada ● Ausencia de señalizaciones, añadiendo la falta de la ruta de residuos sólidos.

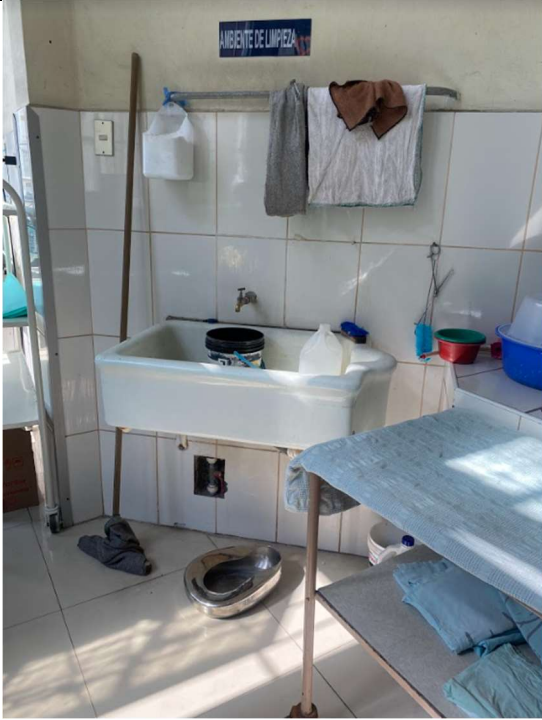
08	<ul style="list-style-type: none"> ● Grifería no especializada. ● Se requiere mantenimiento de tuberías de desagüe ● Tapas en las llaves de paso. ● No cuenta con zócalo sanitario. ● Piso de porcelanato pulido, no es antibacteriano ni antideslizante. ● No cuenta con señales de seguridad ni señalización hospitalaria. ● Accesorios en mal estado, deteriorados.

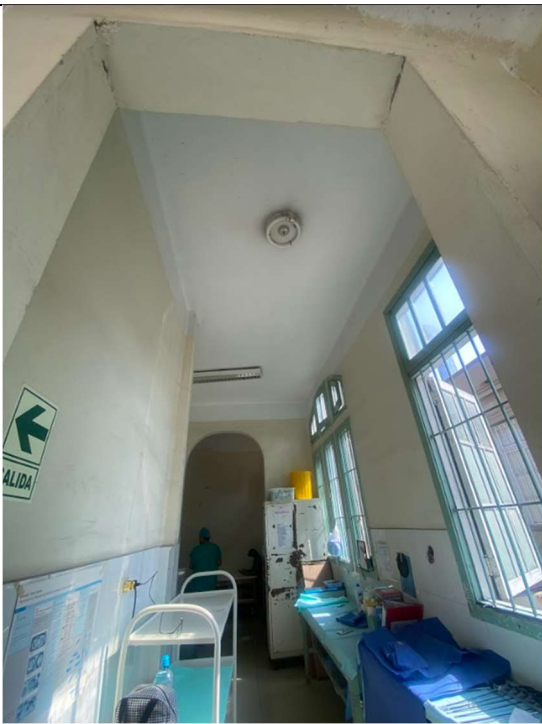
09	<ul style="list-style-type: none"> ● Pintura de las columnas y vigas en mal estado. ● No cuenta con la señalización hospitalaria suficiente. ● Ventanas con vidrios simples, sin lamina de seguridad. ● iluminación de emergencia deteriorado ● Contrazócalo deteriorado, en mal estado.

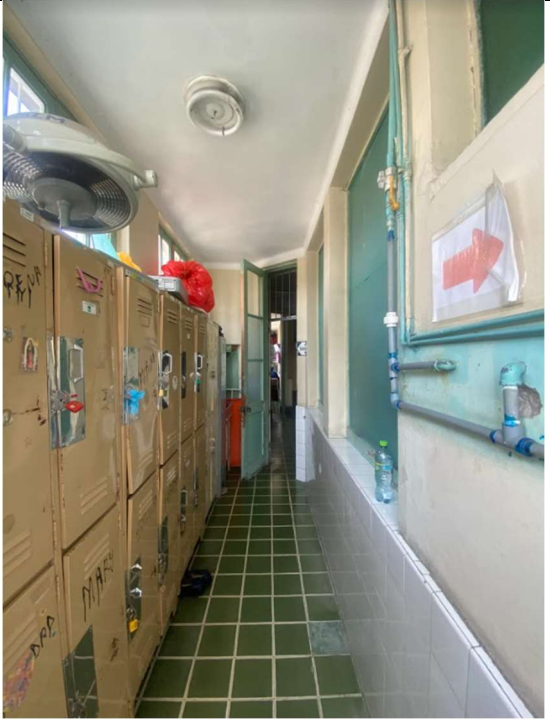
10	<ul style="list-style-type: none"> ● contrazócalo. ● Piso dañado y a su vez, no es antibacteriano, ni antideslizante. ● Ventanas altas con vidrios simples, sin lámina de protección. ● Señalización inadecuada de papel incumpliendo con la señalización hospitalaria.

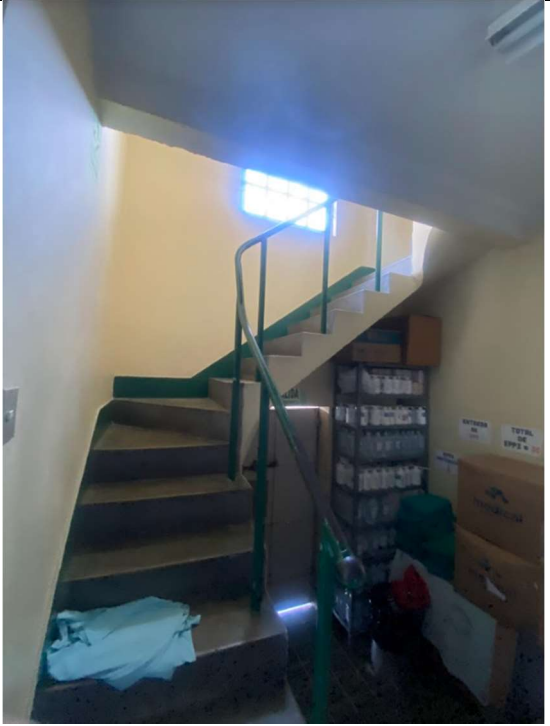
11	<ul style="list-style-type: none"> ● señalización hospitalaria precaria. ● antideslizante en los bordes de los peldaños de las escaleras deteriorado 100% ● Ventana con vidrio simple, no templado y a su vez, sin lámina de protección ● Pasamanos de fierro con presencia de óxido y además, no cuenta con la presencia de pasamanos en un tramo.

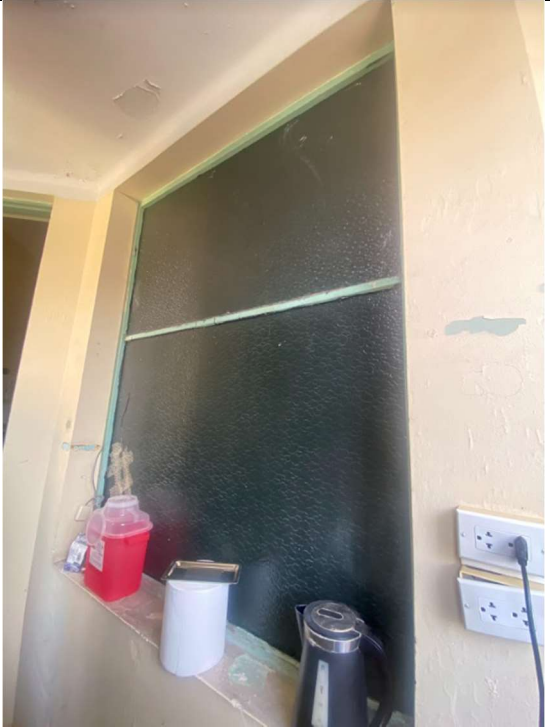
12	<ul style="list-style-type: none"> • Tapa de tomacorriente inferior desprendida. • Desprendimiento de la pintura del muro y techo. • Ventanas que dan a la sala de operaciones con vidrio catedral sin lámina (riesgo alto).

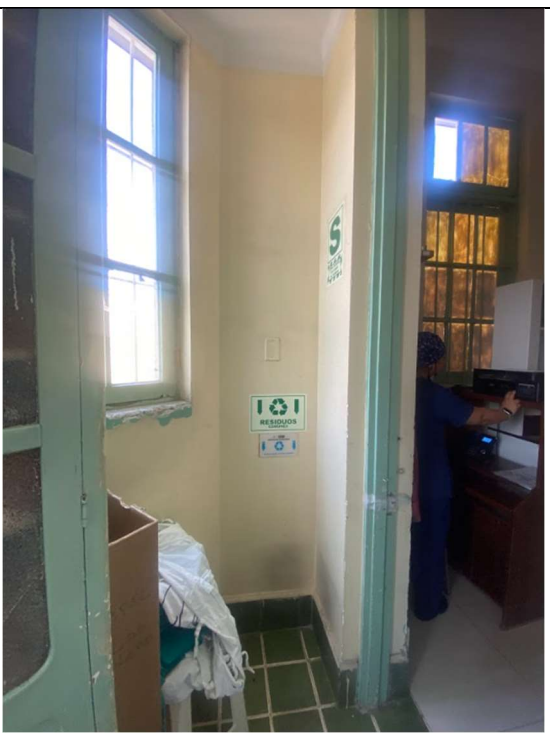
13	<ul style="list-style-type: none"> • Marco de madera de la ventana deteriorado. • Desprendimiento de pintura en los bordes del muro en donde se encuentra la puerta. • Muebles de madera dañados. • Ventana con vidrio simple, sin lámina de protección. • Puertas dañadas con pintura deteriorada. • Ausencia de señalización hospitalaria. • El piso no es antibacteriano, ni antideslizante.

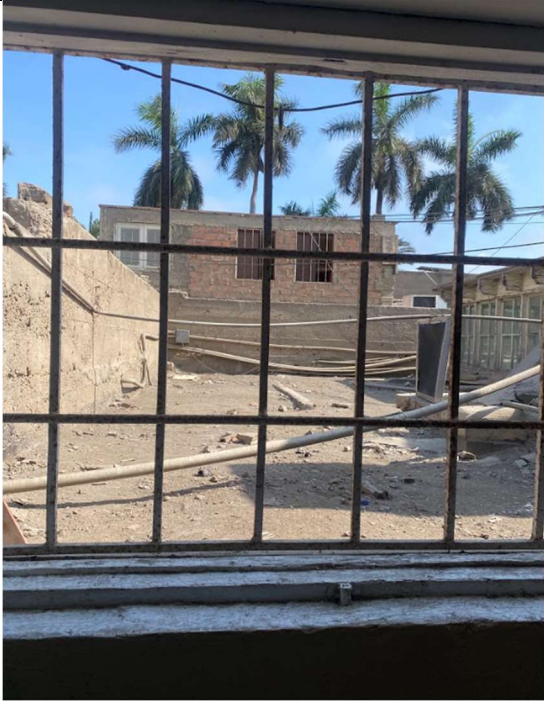
14	<ul style="list-style-type: none"> ● Marco de ventana de madera deteriorado en conjunto con un desprendimiento de la pintura. ● Cubierta sin impermeabilización y sin evacuación de aguas pluviales. ● Se presencia la acumulación de tierra y/o suciedad.

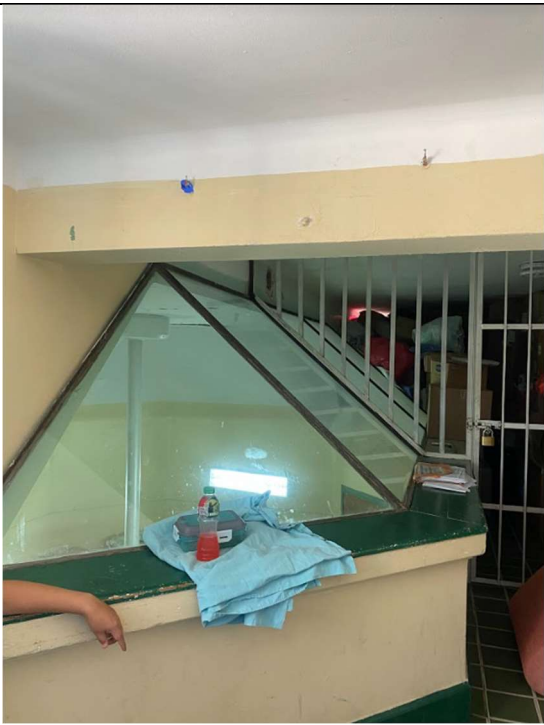
15	<ul style="list-style-type: none"> ● Vidrios sin lamina de seguridad ● Pintura de los muros y viga en mal estado, deteriorados ● Iluminación deteriorada. ● No cuenta con señales de seguridad ni señalización hospitalaria.

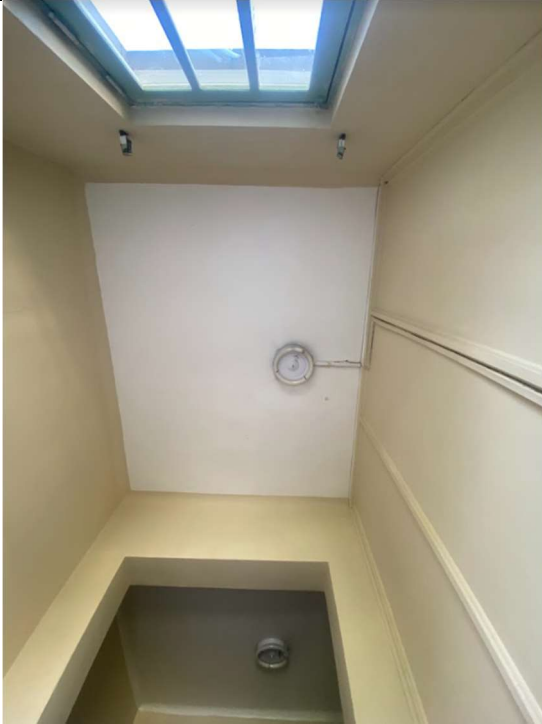
16	<ul style="list-style-type: none"> • Iluminación deteriorada. • Pintura en mal estado. • Ventanas con vidrio simple, sin lámina de seguridad ni templado.

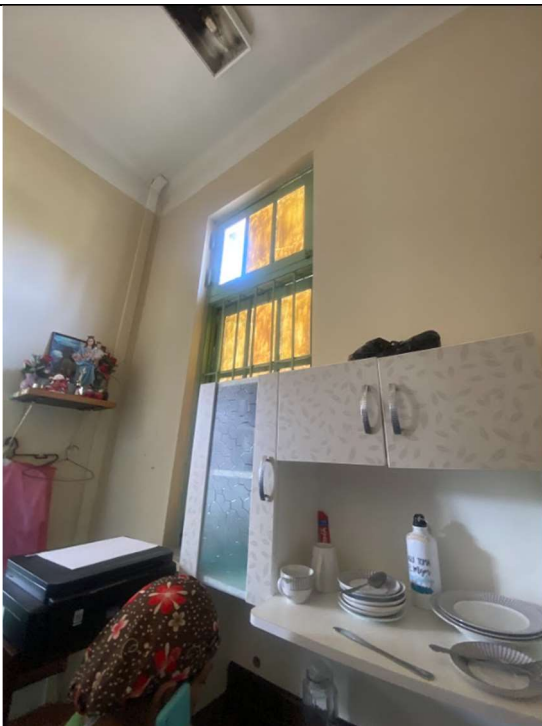
17	<ul style="list-style-type: none"> • Luminaria presente dañada y en mal estado. • Ventanas con vidrio simple, sin lamina de seguridad. • Pintura deteriorada.
