ACTUALIZACION DEL E.T.: "REHABILITACIÓN DE CAMINO
DEPARTAMENTAL - 25.7 KM EN EMP. PE-1NF (EL CRUCE) - PTE.
JOLLUCO - TAMBO - PTE. PINCHADAY - EMP. PTE. BAÑOS
CHIMÚ, DISTRITO DE CASCAS, PROVINCIA DE GRAN CHIMÚ,
DEPARTAMENTO DE LA LIBERTAD"

COMPONENTE I INFRAESTRUCTURA

RESUMEN EJECUTIVO INFRAESTRUCTURA

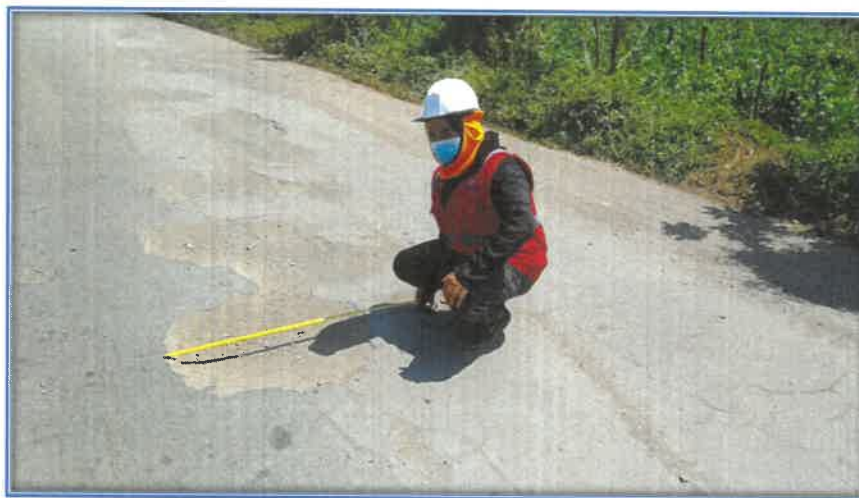
Fotografía N°02: Vista se la situación actual de la vía, se puede evidenciar los baches que presenta el tramo en estudio.

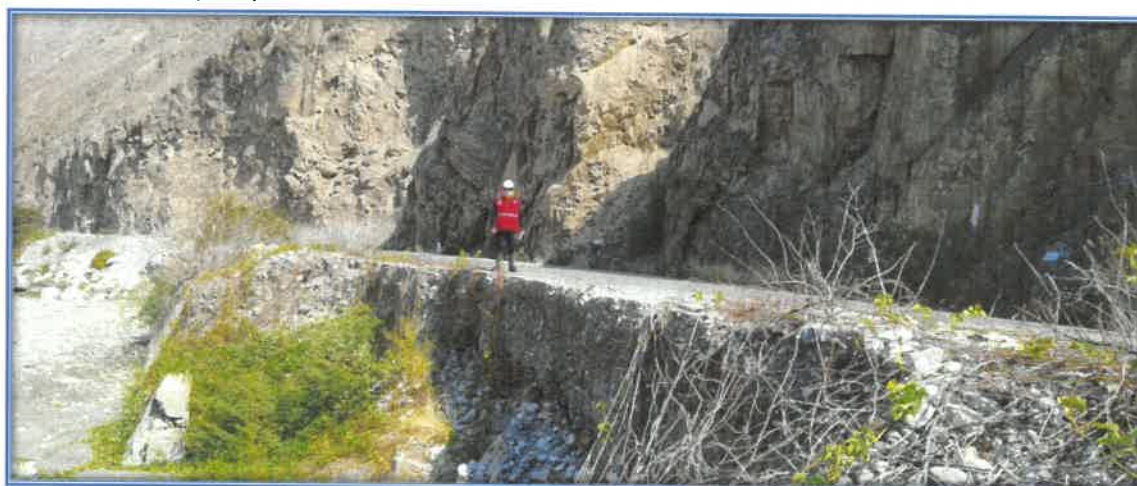
Fotografía N°03: Vista se la situación actual de la vía, se puede evidenciar los baches que presenta el tramo en estudio.

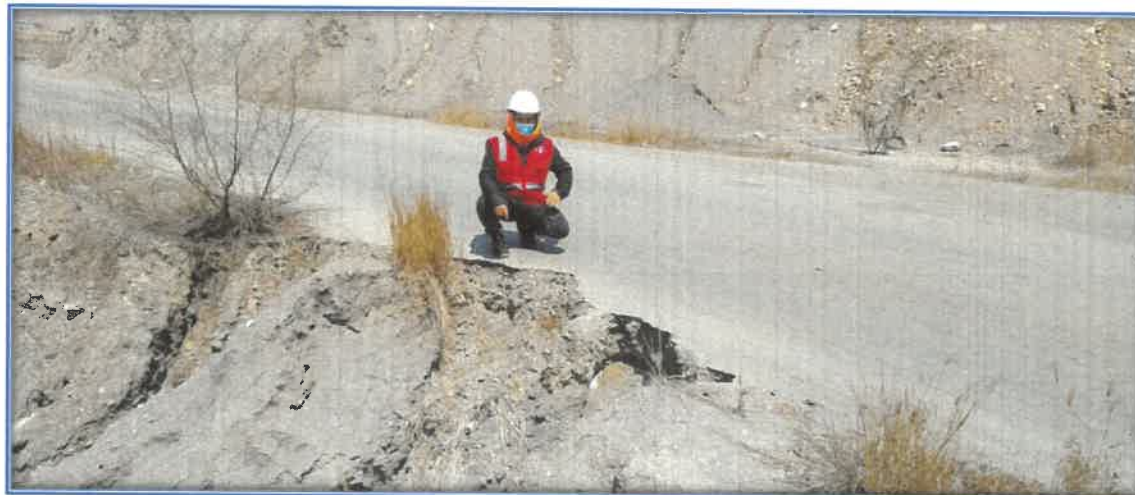
Fotografía N°04: Vista se la situación actual de la vía, se puede evidenciar los baches que presenta el tramo en estudio.

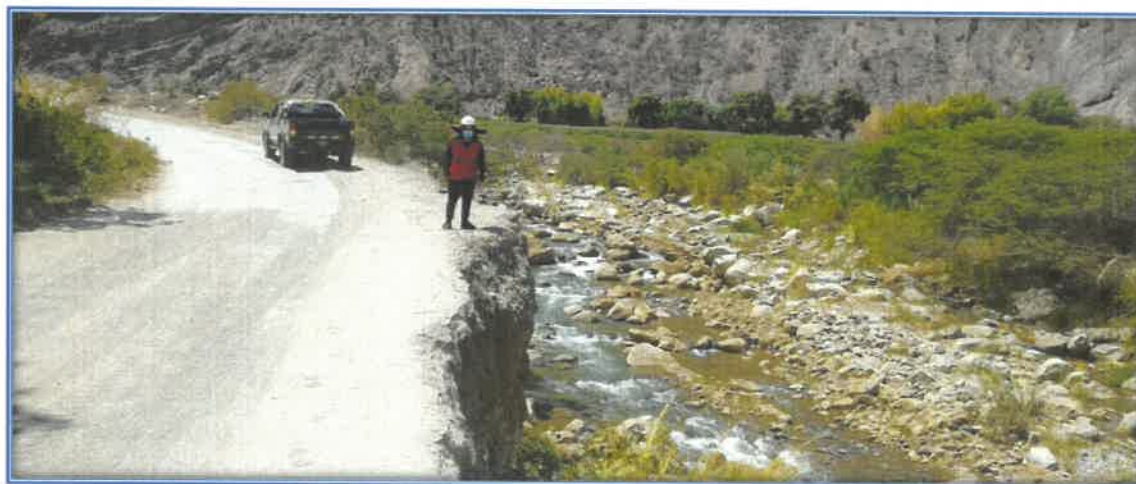
Fotografía N°05: Vista se la situación actual de la vía, se puede evidenciar los baches que presenta el tramo en estudio.

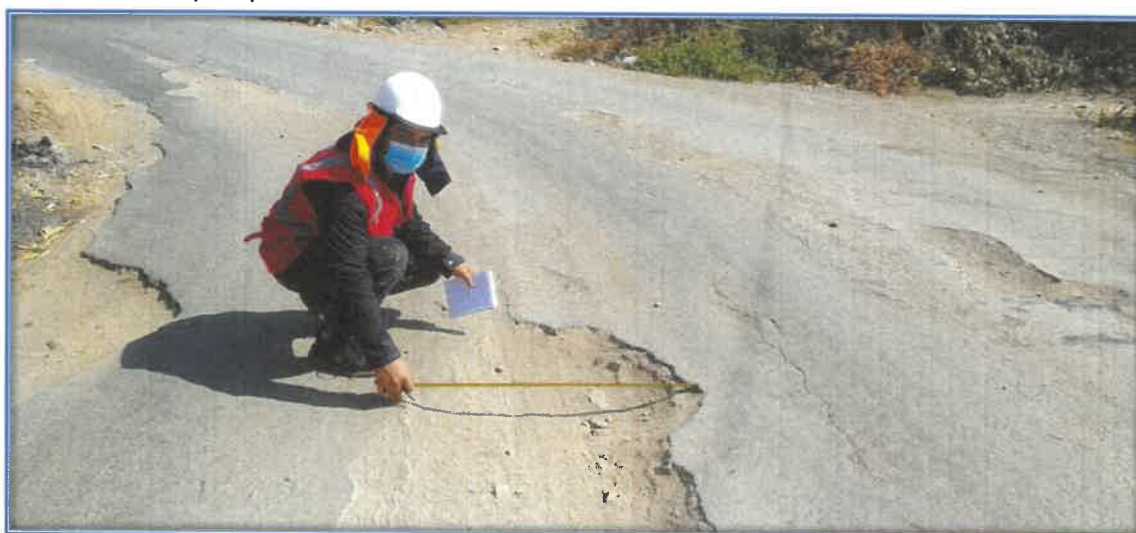
Fotografía N°06: Vista se la situación actual de la vía, se puede evidenciar los baches que presenta el tramo en estudio.

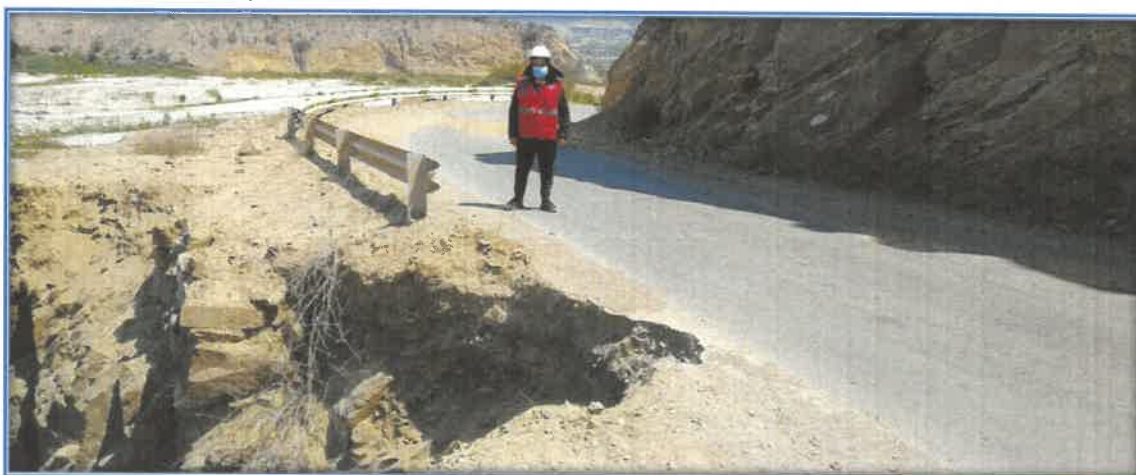
Fotografía N°07: Vista se la situación actual de la vía, se puede evidenciar los baches que presenta el tramo en estudio.

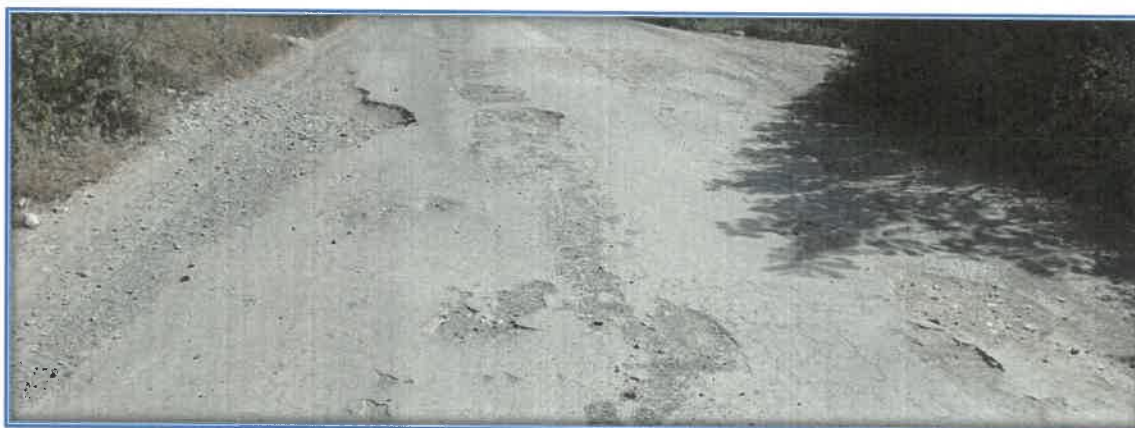
Fotografía N°08: Vista se la situación actual de la vía, se puede evidenciar los baches que presenta el tramo en estudio.

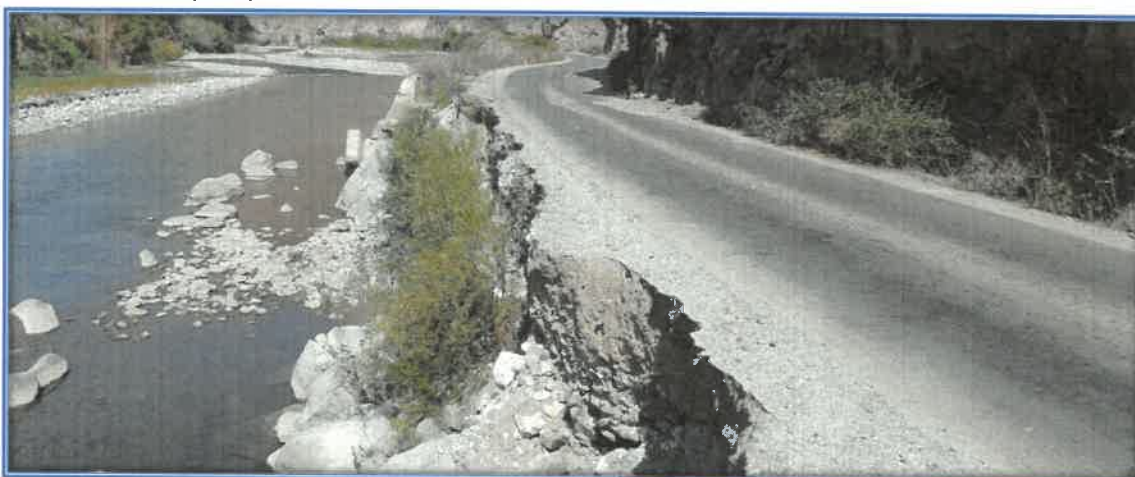
Fotografía N°09: Vista se la situación actual de la vía, se puede evidenciar los baches que presenta el tramo en estudio.

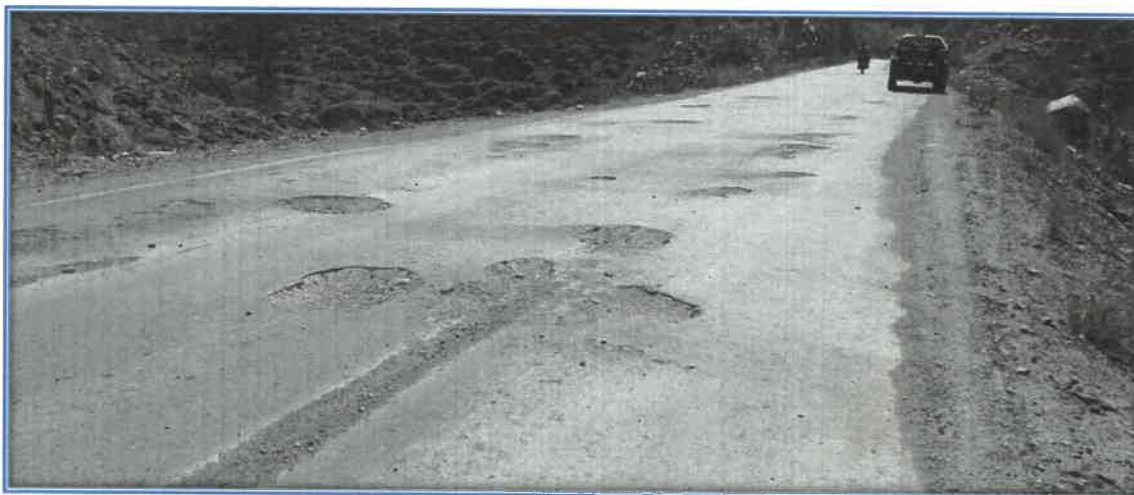
Fotografía N°10: Vista se la situación actual de la vía, se puede evidenciar los baches que presenta el tramo en estudio.

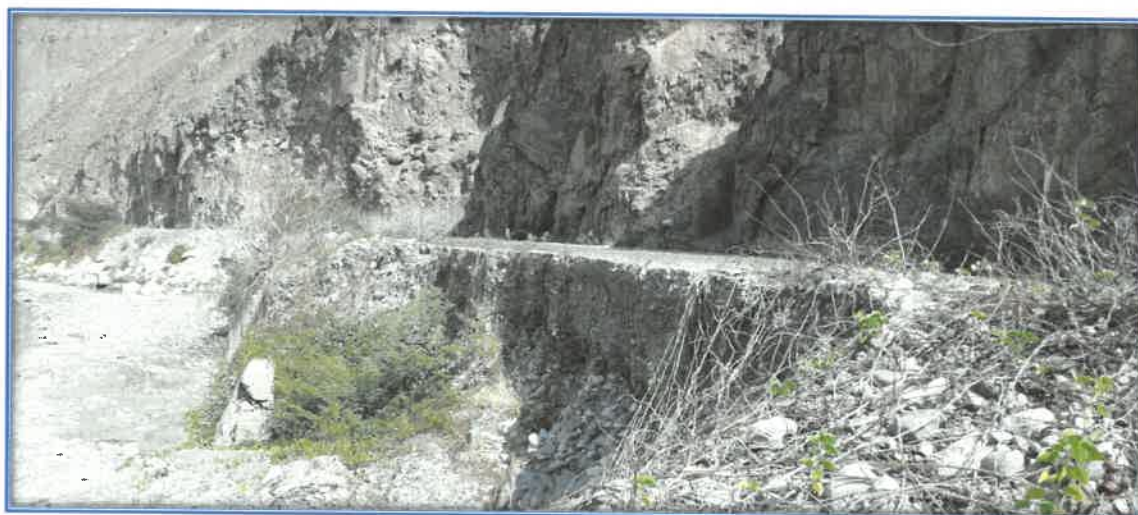
Fotografía N°11: Vista se la situación actual de la vía, se puede evidenciar los baches que presenta el tramo en estudio.

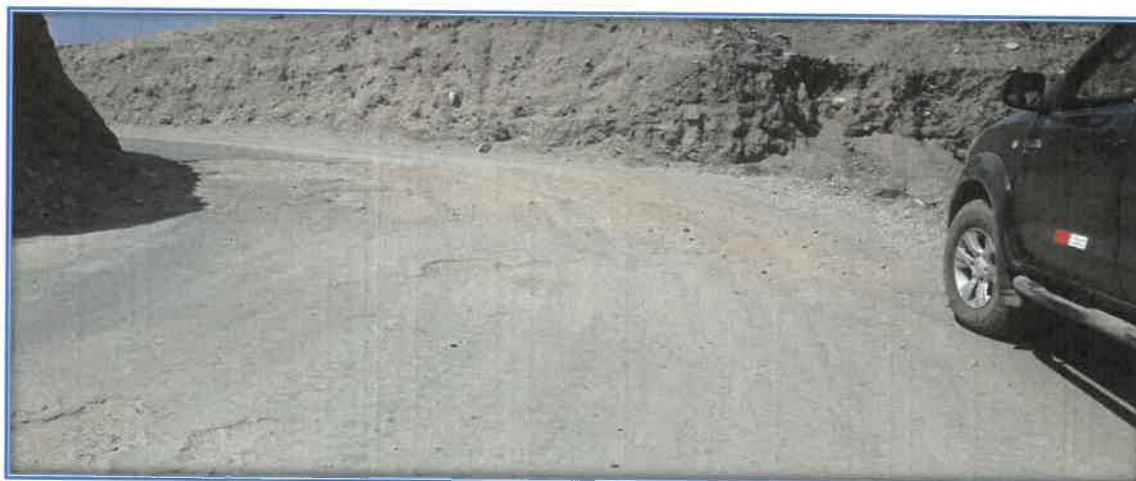
Fotografía N°12: Vista se la situación actual de la vía, se puede evidenciar los baches que presenta el tramo en estudio.

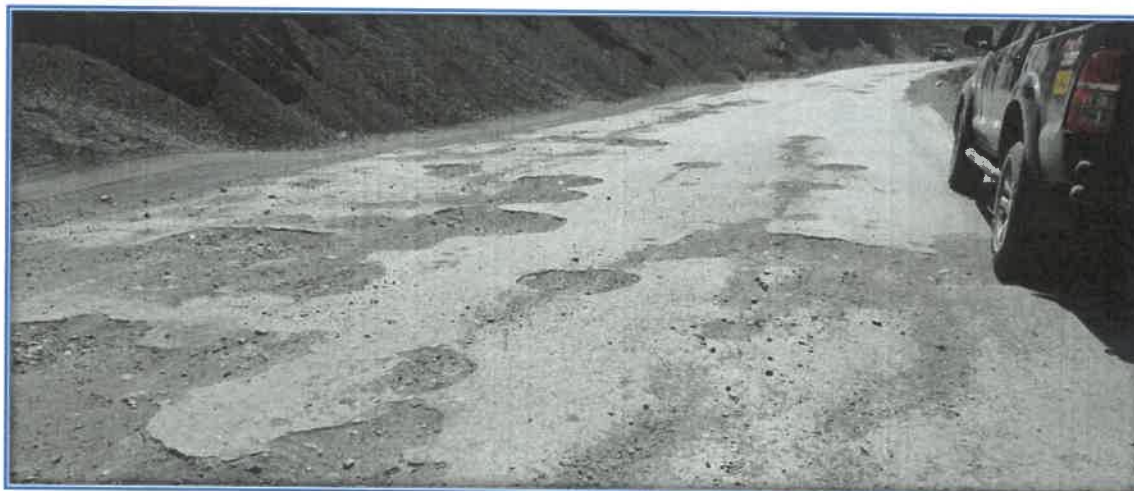
Fotografía N°13: Vista se la situación actual de la vía, se puede evidenciar los baches que presenta el tramo en estudio.

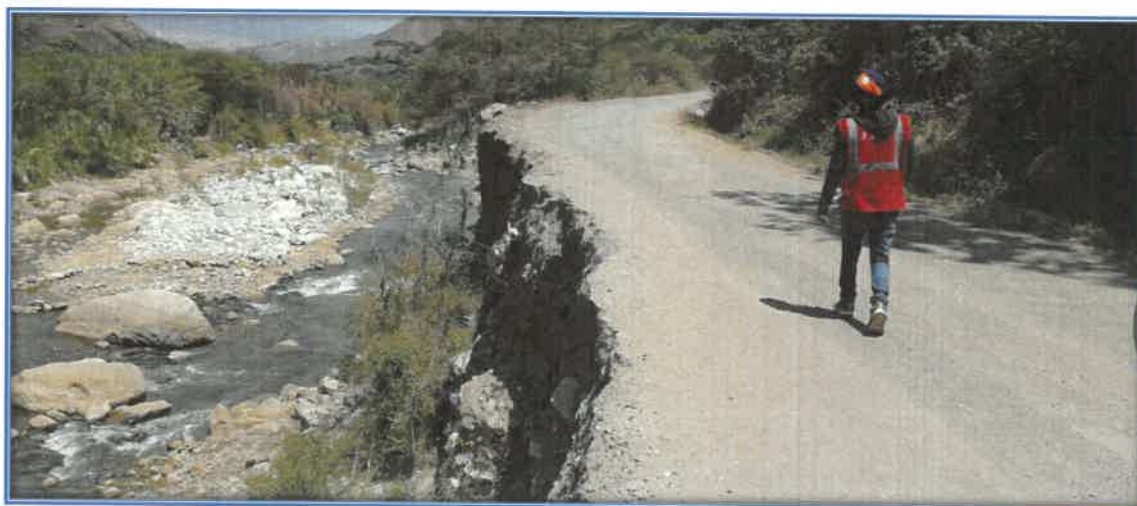
Fotografía N°14: Vista se la situación actual de la vía, se puede evidenciar los baches que presenta el tramo en estudio.

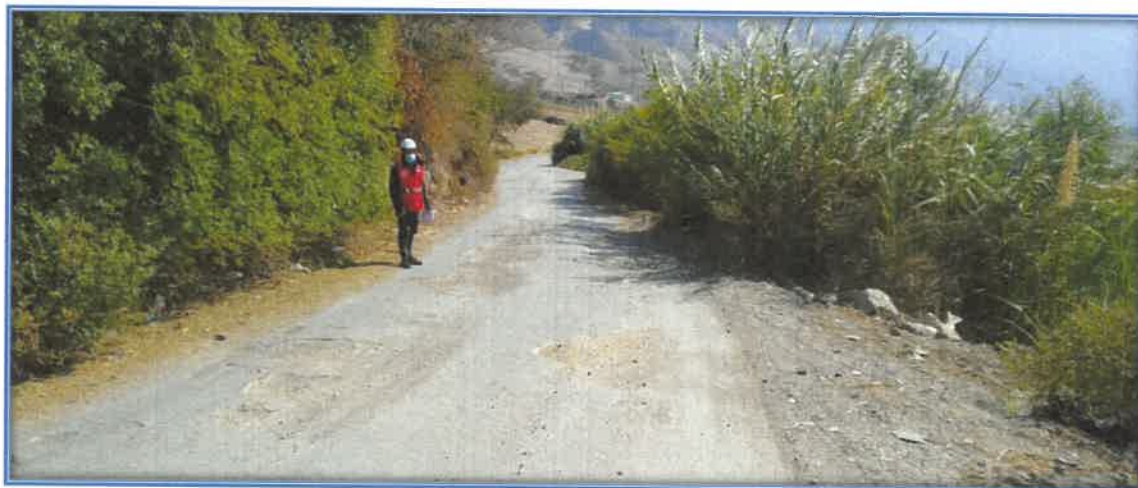
Fotografía N°15: Vista se la situación actual de la vía, se puede evidenciar los baches que presenta el tramo en estudio.

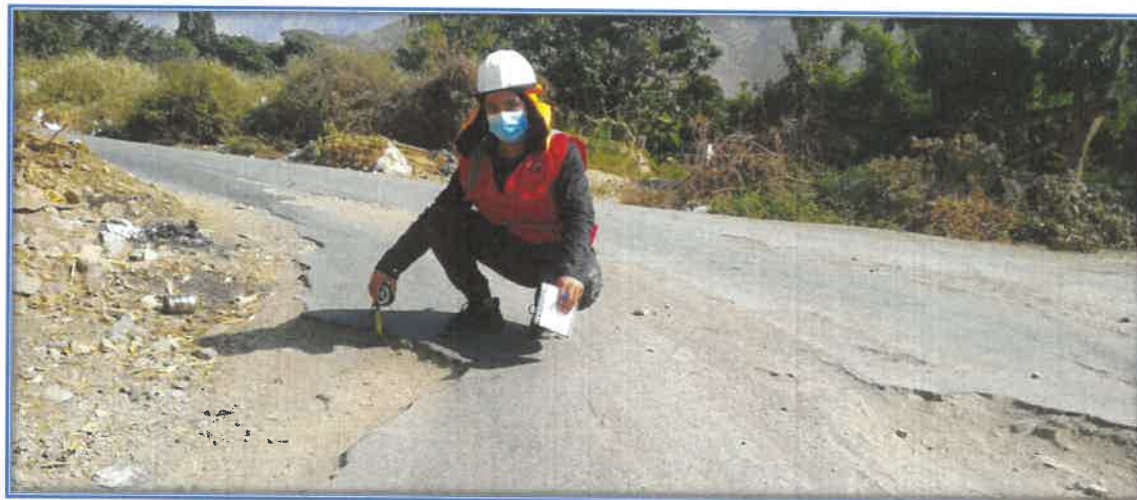
Fotografía N°16: Vista se la situación actual de la vía, se puede evidenciar los baches que presenta el tramo en estudio.

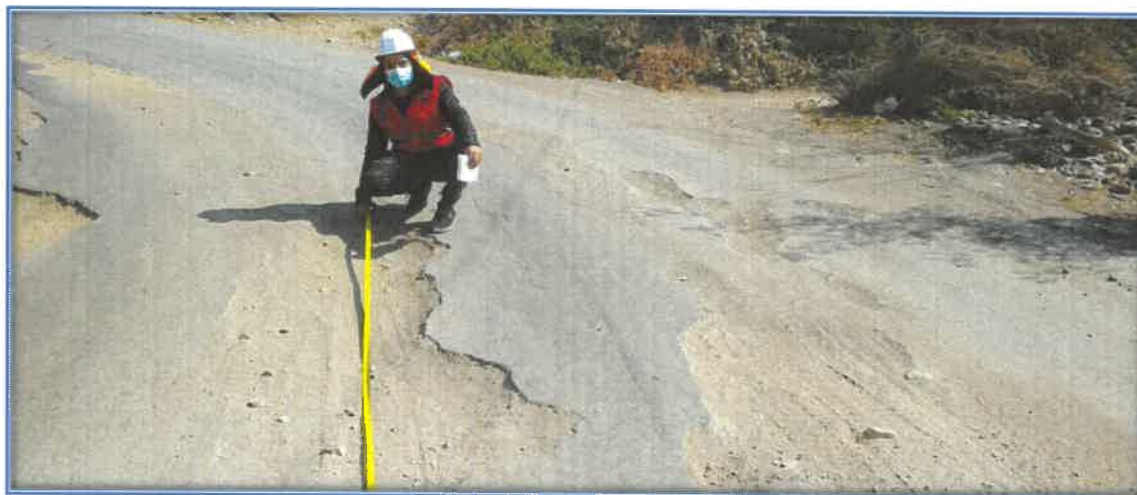
Fotografía N°17: Vista se la situación actual de la vía, se puede evidenciar los baches que presenta el tramo en estudio.

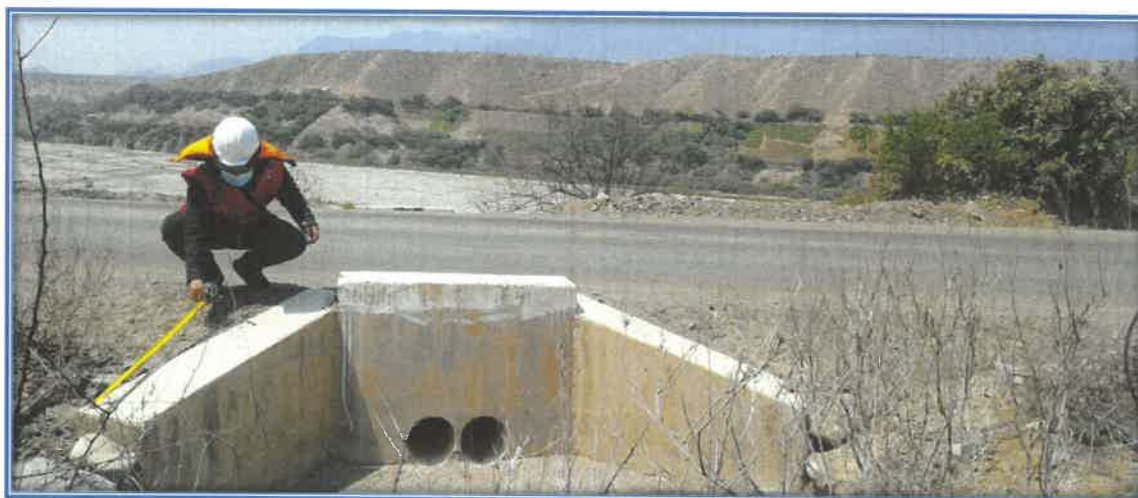
Fotografía N°18: Vista se la situación actual de las alcantarillas en la zona de intervención, se puede evidenciar las dificultades que presenta la estructura para drenar las precipitaciones:

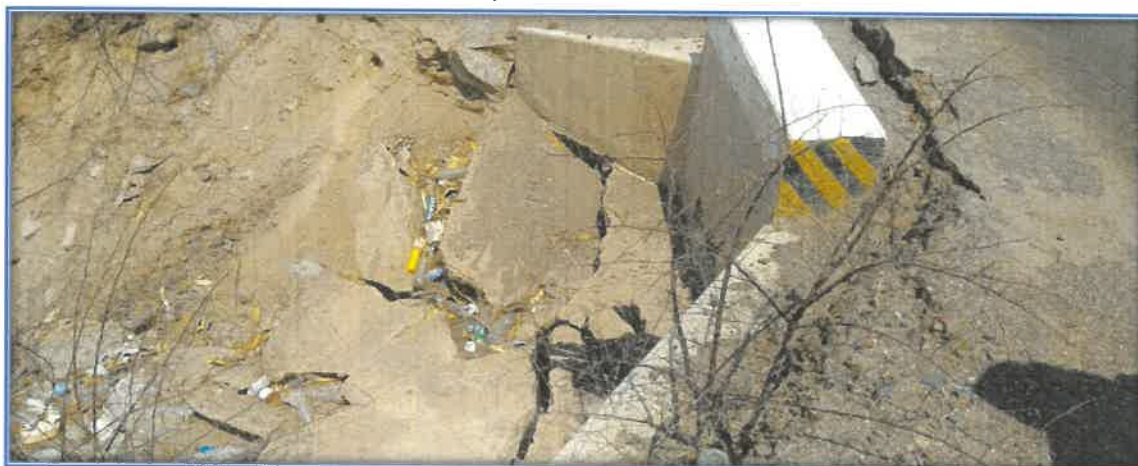
Fotografía N°19: Vista se la situación actual de las alcantarillas en la zona de intervención, se puede evidenciar las dificultades que presenta la estructura para drenar las precipitaciones:

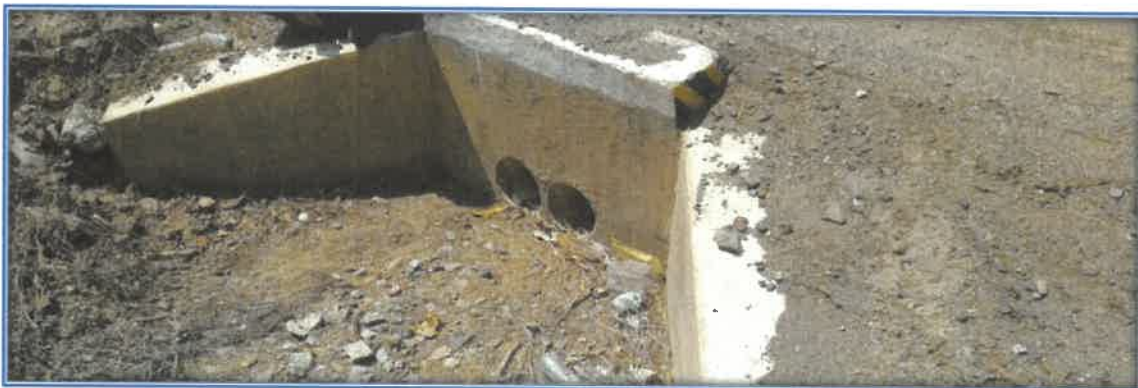
Fotografía N°20: Vista se la situación actual de las alcantarillas en la zona de intervención, se puede evidenciar las dificultades que presenta la estructura para drenar las precipitaciones:

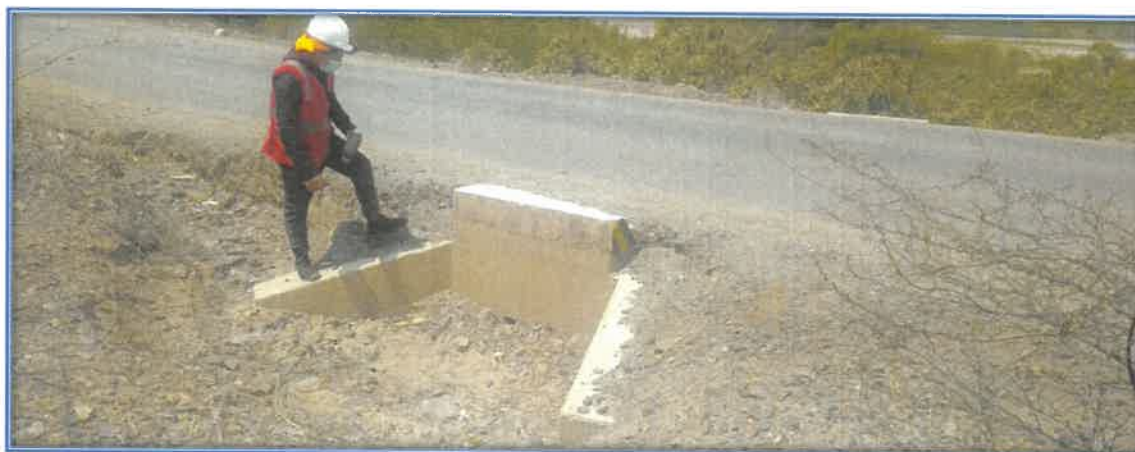
Fotografía N°21: Vista se la situación actual de las alcantarillas en la zona de intervención, se puede evidenciar las dificultades que presenta la estructura para drenar las precipitaciones:

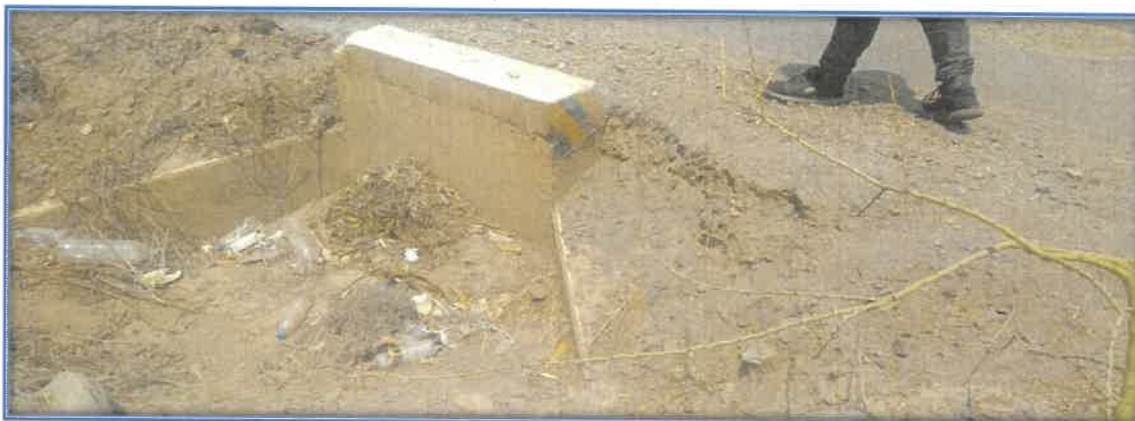
Fotografía N°22: Vista se la situación actual de las alcantarillas en la zona de intervención, se puede evidenciar las dificultades que presenta la estructura para drenar las precipitaciones:

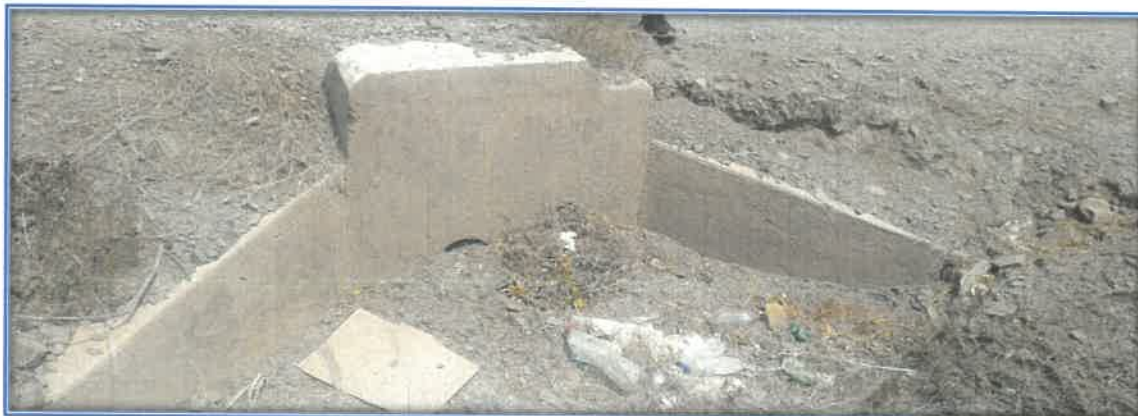
Fotografía N°23: Vista se la situación actual de las alcantarillas en la zona de intervención, se puede evidenciar las dificultades que presenta la estructura para drenar las precipitaciones:

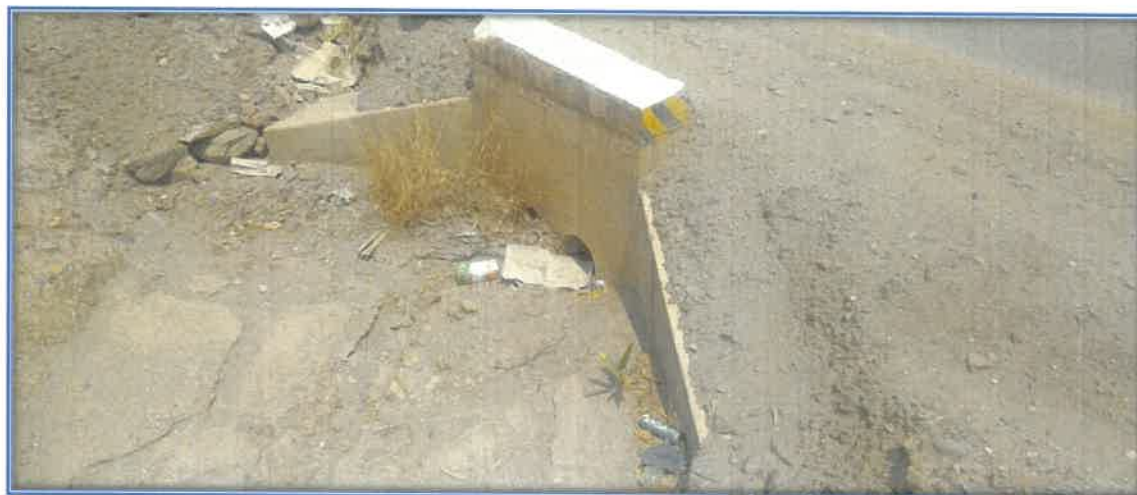
Fotografía N°24: Vista se la situación actual de las alcantarillas en la zona de intervención, se puede evidenciar las dificultades que presenta la estructura para drenar las precipitaciones:

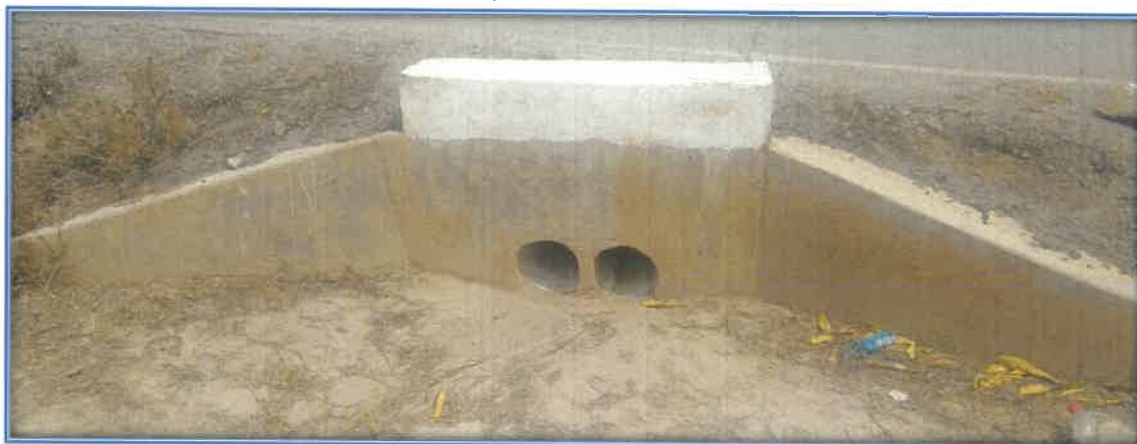
Fotografía N°18: Vista se la situación actual de las alcantarillas en la zona de intervención, se puede evidenciar las dificultades que presenta la estructura para drenar las precipitaciones:

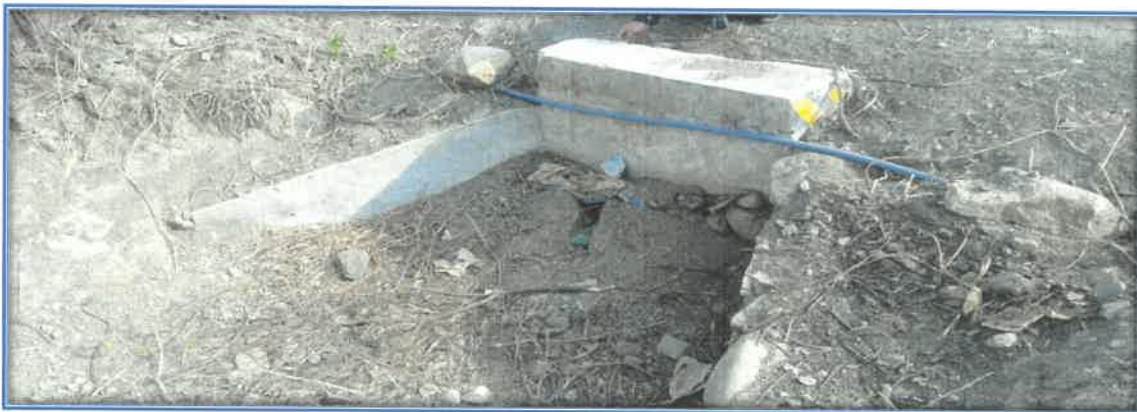
Fotografía N°18: Vista se la situación actual de las alcantarillas en la zona de intervención, se puede evidenciar las dificultades que presenta la estructura para drenar las precipitaciones:

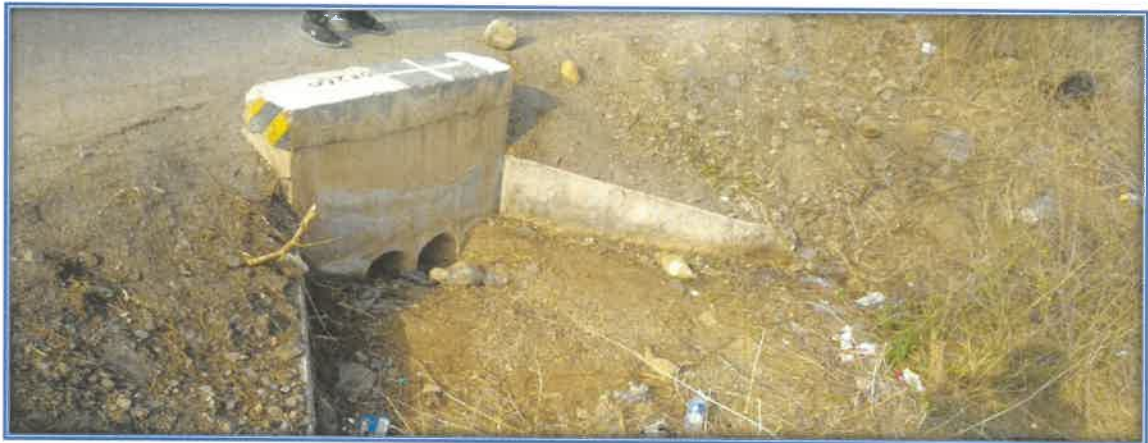
Fotografía N°18: Vista se la situación actual de las alcantarillas en la zona de intervención, se puede evidenciar las dificultades que presenta la estructura para drenar las precipitaciones:

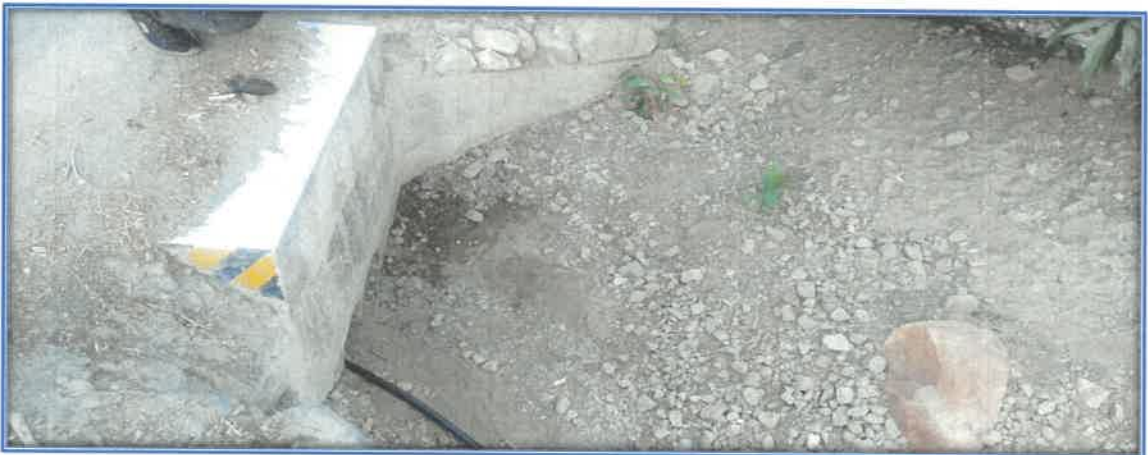
Fotografía N°25: Vista se la situación actual de las alcantarillas en la zona de intervención, se puede evidenciar las dificultades que presenta la estructura para drenar las precipitaciones:

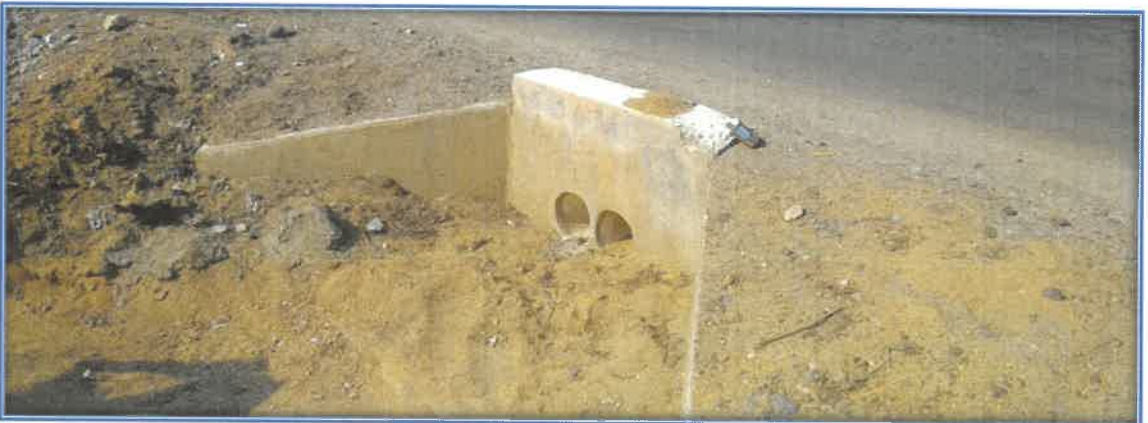
Fotografía N°26: Vista se la situación actual de las alcantarillas en la zona de intervención, se puede evidenciar las dificultades que presenta la estructura para drenar las precipitaciones:

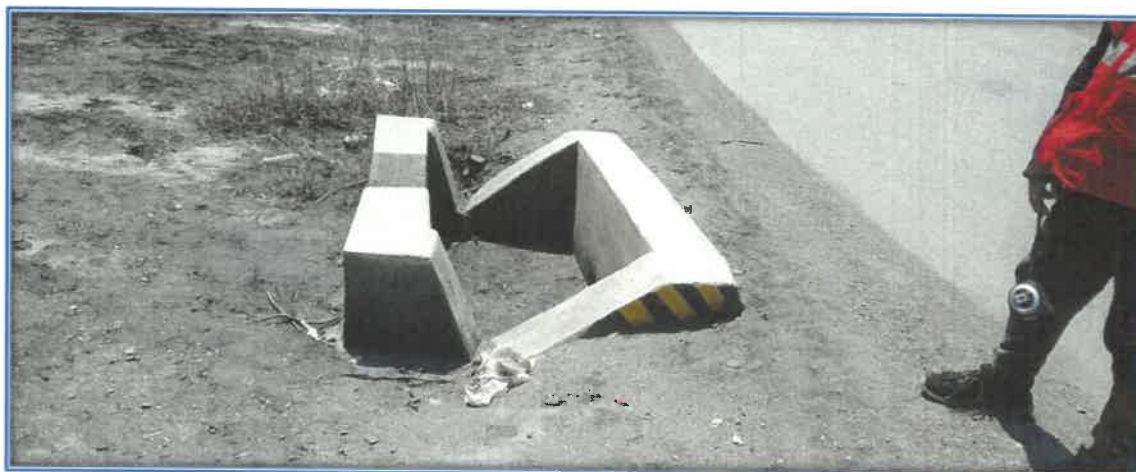
Fotografía N°27: Vista se la situación actual de las alcantarillas en la zona de intervención, se puede evidenciar las dificultades que presenta la estructura para drenar las precipitaciones:

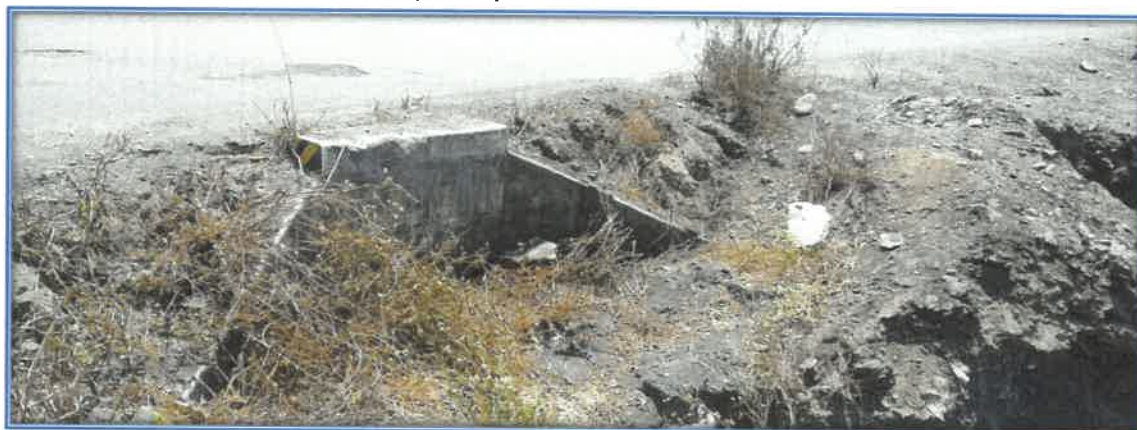
Fotografía N°28: Vista se la situación actual de las alcantarillas en la zona de intervención, se puede evidenciar las dificultades que presenta la estructura para drenar las precipitaciones:

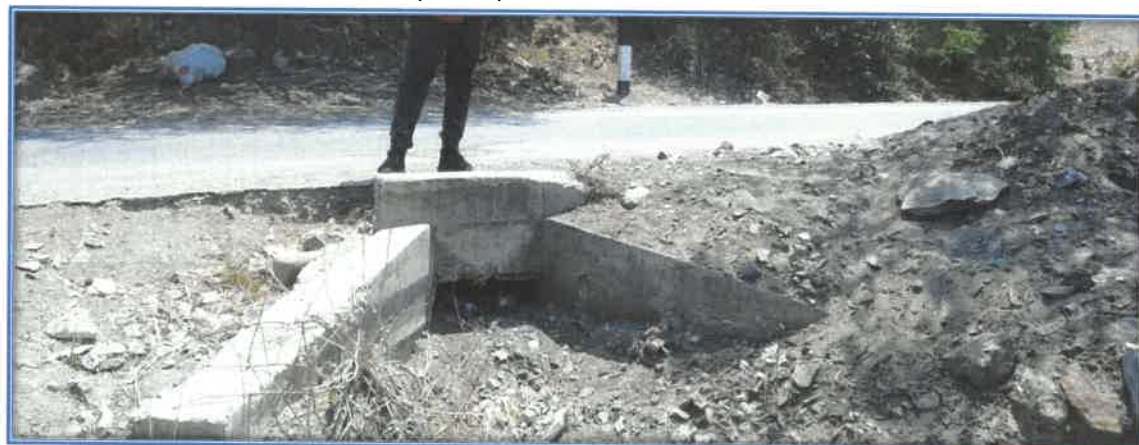
Fotografía N°29: Vista se la situación actual de las alcantarillas en la zona de intervención, se puede evidenciar las dificultades que presenta la estructura para drenar las precipitaciones:

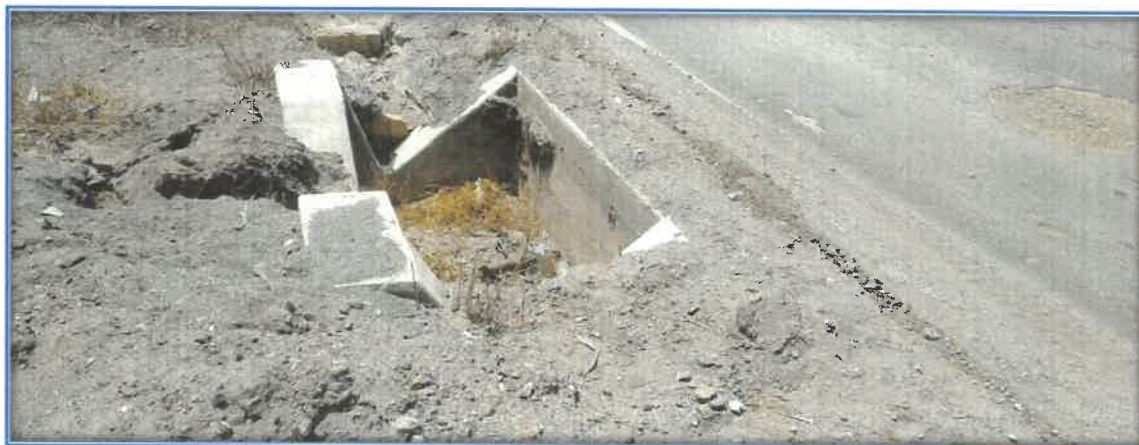
Fotografía N°30: Vista se la situación actual de las alcantarillas en la zona de intervención, se puede evidenciar las dificultades que presenta la estructura para drenar las precipitaciones:

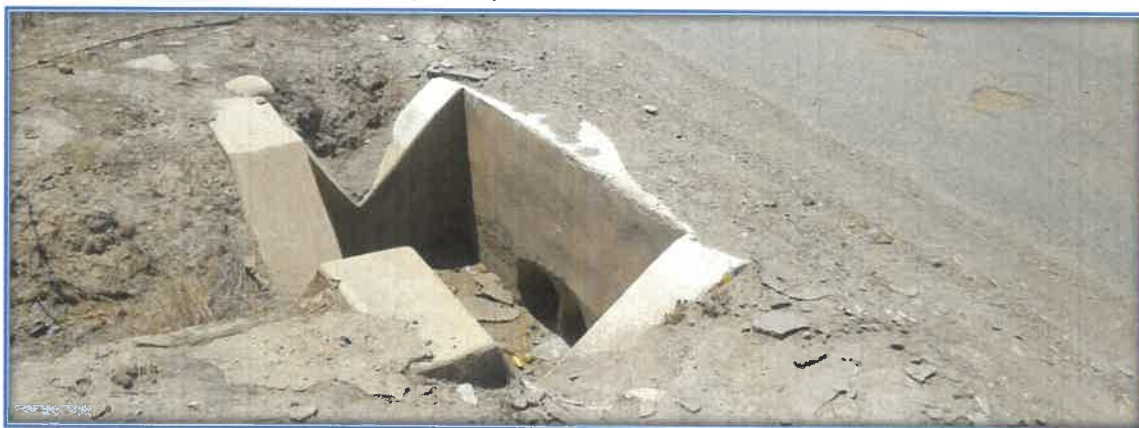
Fotografía N°31: Vista se la situación actual de las alcantarillas en la zona de intervención, se puede evidenciar las dificultades que presenta la estructura para drenar las precipitaciones:

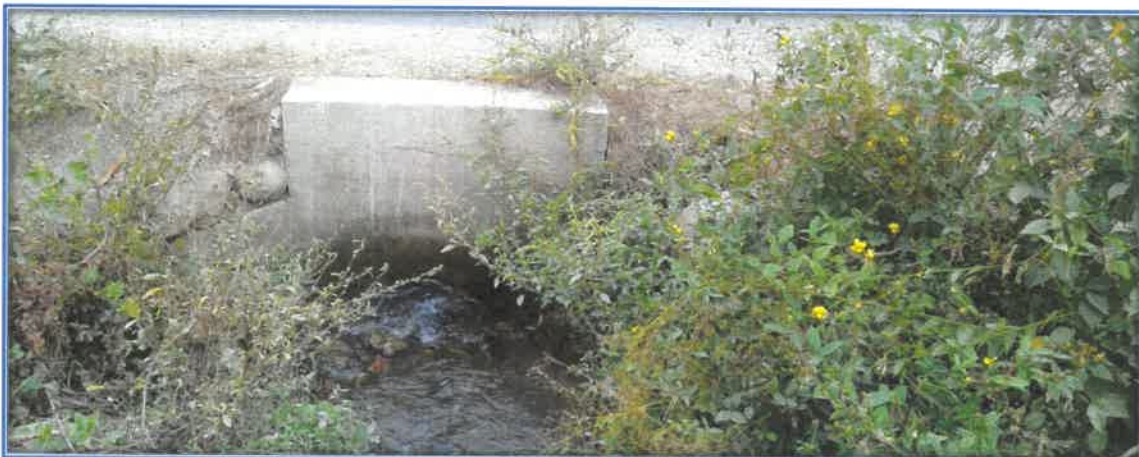
Fotografía N°32: Vista se la situación actual de las alcantarillas en la zona de intervención, se puede evidenciar las dificultades que presenta la estructura para drenar las precipitaciones:

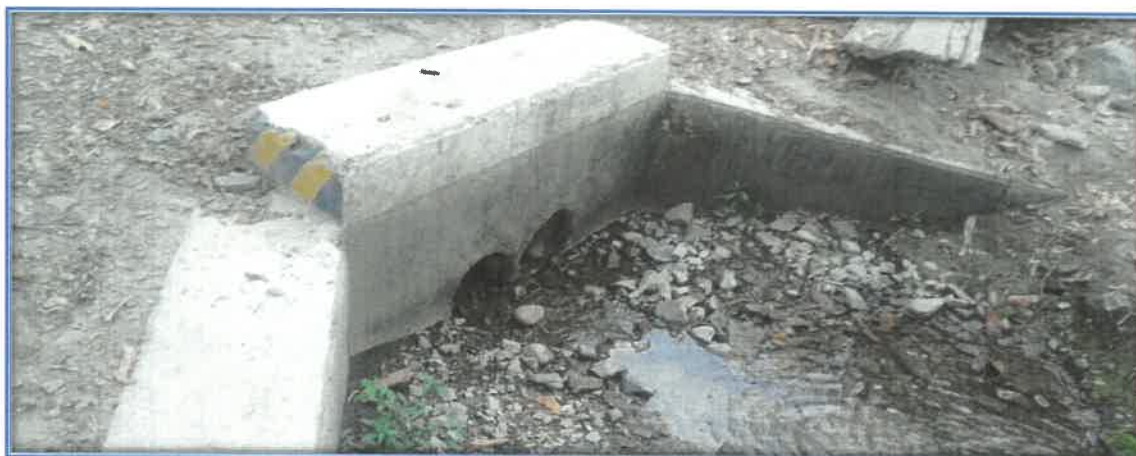
Fotografía N°33: Vista se la situación actual de las alcantarillas en la zona de intervención, se puede evidenciar las dificultades que presenta la estructura para drenar las precipitaciones:

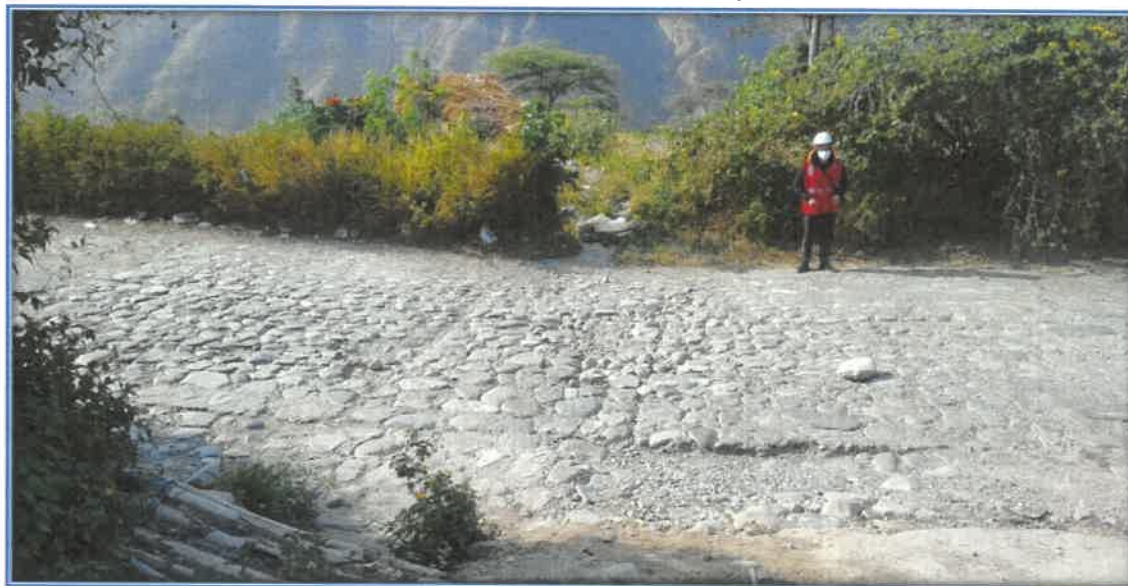
Fotografía N°33: Vista se la situación actual de los badenes, se puede apreciar el deterioro debido a la falta de trabajo de mantenimiento.

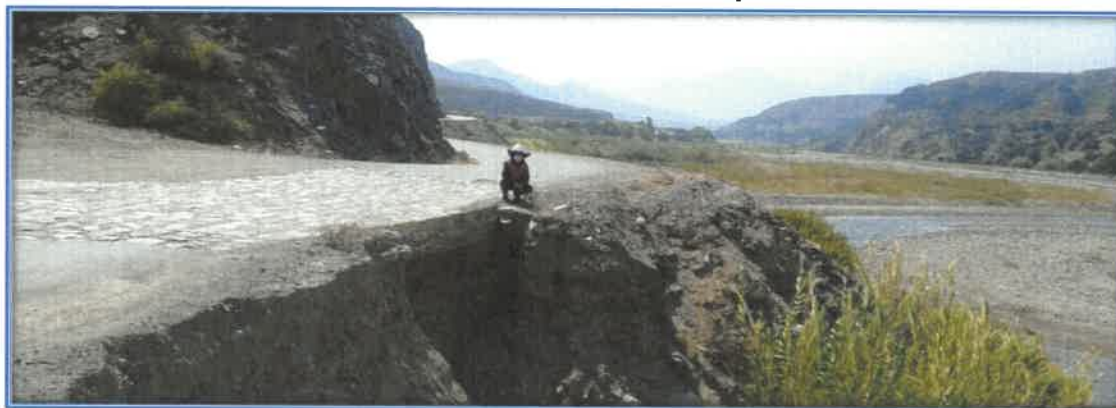
Fotografía N°34: Vista se la situación actual de los badenes, se puede apreciar el deterioro debido a la falta de trabajo de mantenimiento.

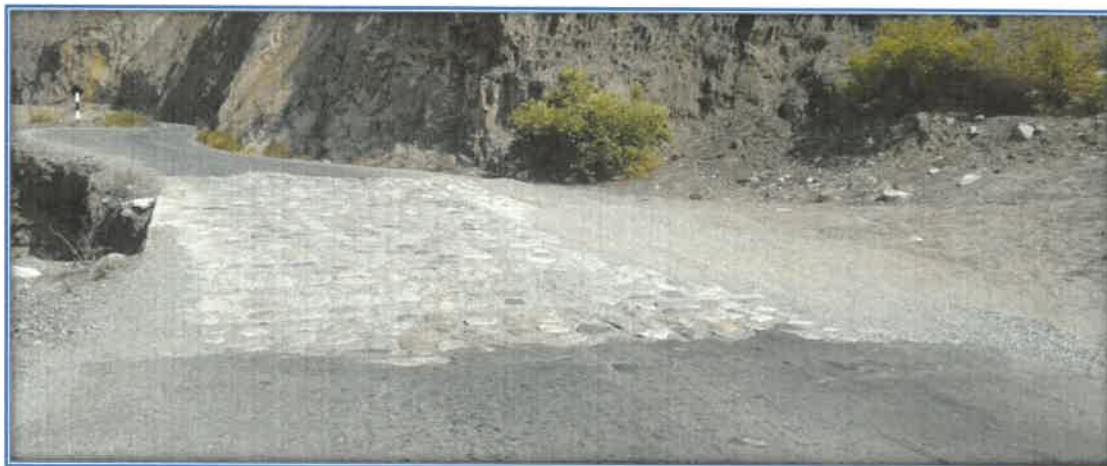
Fotografía N°35: Vista se la situación actual de los badenes, se puede apreciar el deterioro debido a la falta de trabajo de mantenimiento.

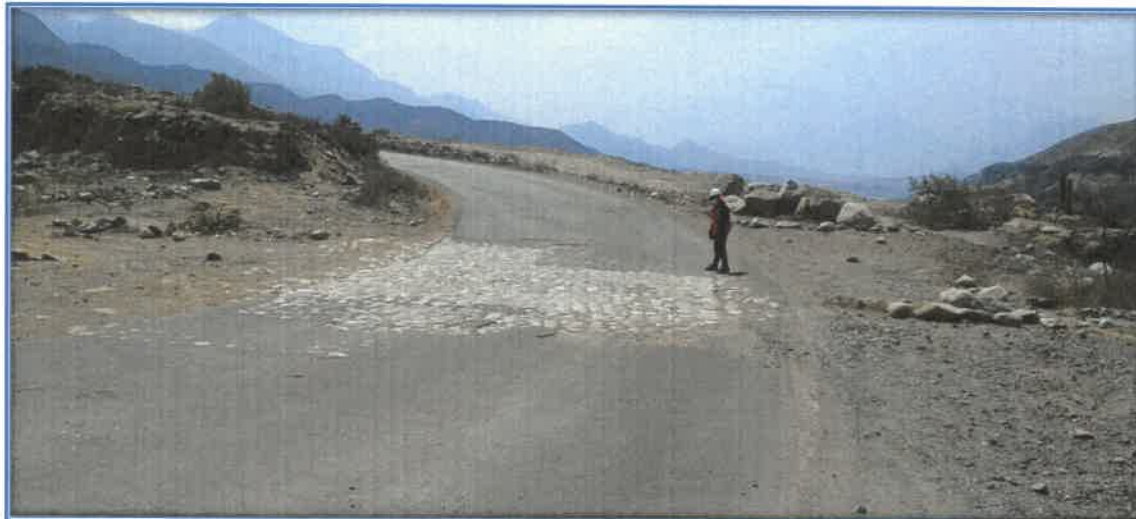
Fotografía N°36: Vista se la situación actual de los badenes, se puede apreciar el deterioro debido a la falta de trabajo de mantenimiento.

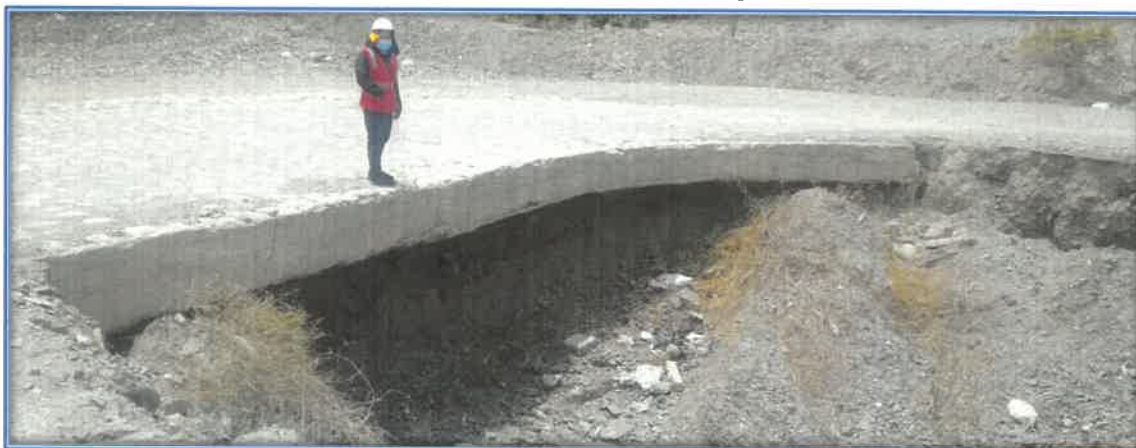
Fotografía N°37: Vista se la situación actual de los badenes, se puede apreciar el deterioro debido a la falta de trabajo de mantenimiento.
