ACTUALIZACION DEL E.T.: "REHABILITACIÓN DE CAMINO
DEPARTAMENTAL - 25.7 KM EN EMP. PE-1NF (EL CRUCE) - PTE.
JOLLUCO - TAMBO - PTE. PINCHADAY - EMP. PTE. BAÑOS
CHIMÚ, DISTRITO DE CASCAS, PROVINCIA DE GRAN CHIMÚ,
DEPARTAMENTO DE LA LIBERTAD"

COMPONENTE I INFRAESTRUCTURA

RESUMEN EJECUTIVO INFRAESTRUCTURA

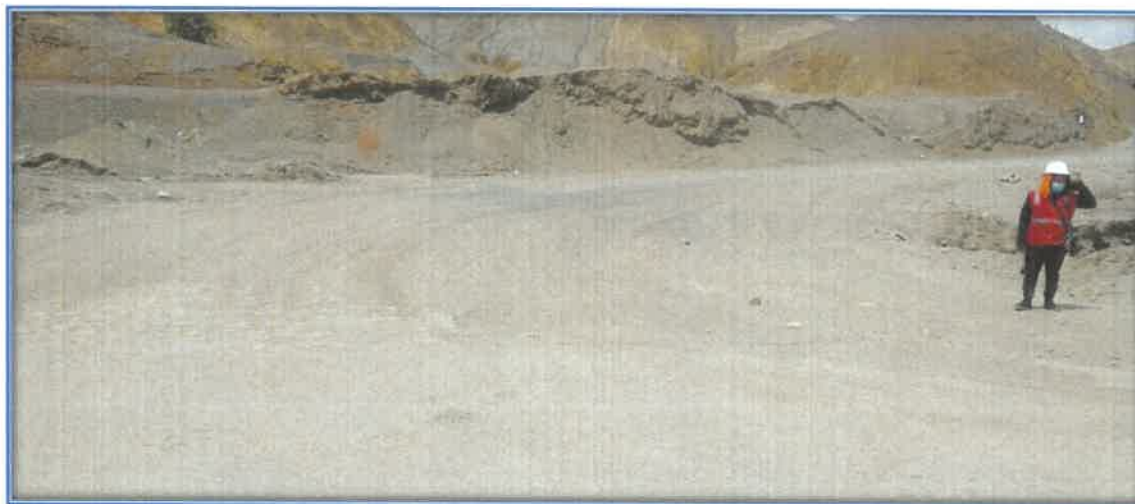
Fotografía N°38: Vista se la situación actual de los badenes, se puede apreciar el deterioro debido a la falta de trabajo de mantenimiento.

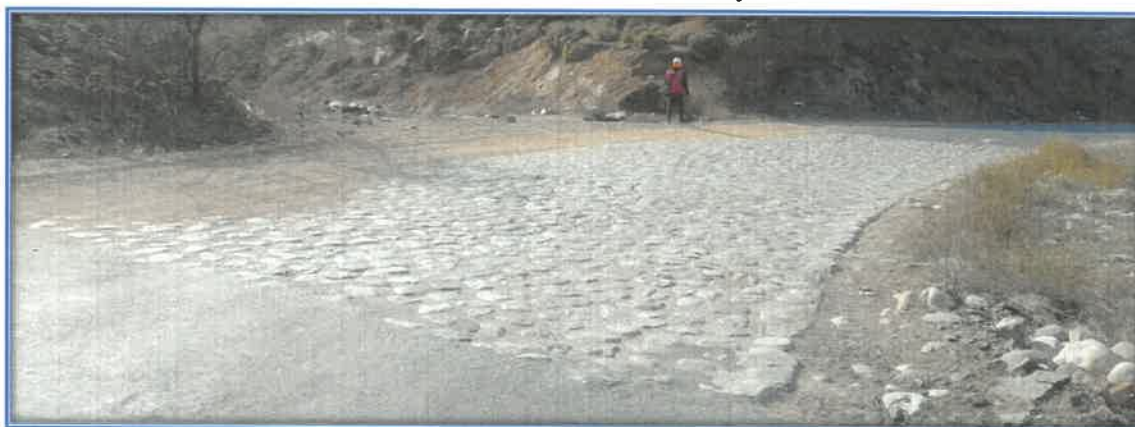
Fotografía N°40: Vista se la situación actual de los badenes, se puede apreciar el deterioro debido a la falta de trabajo de mantenimiento.

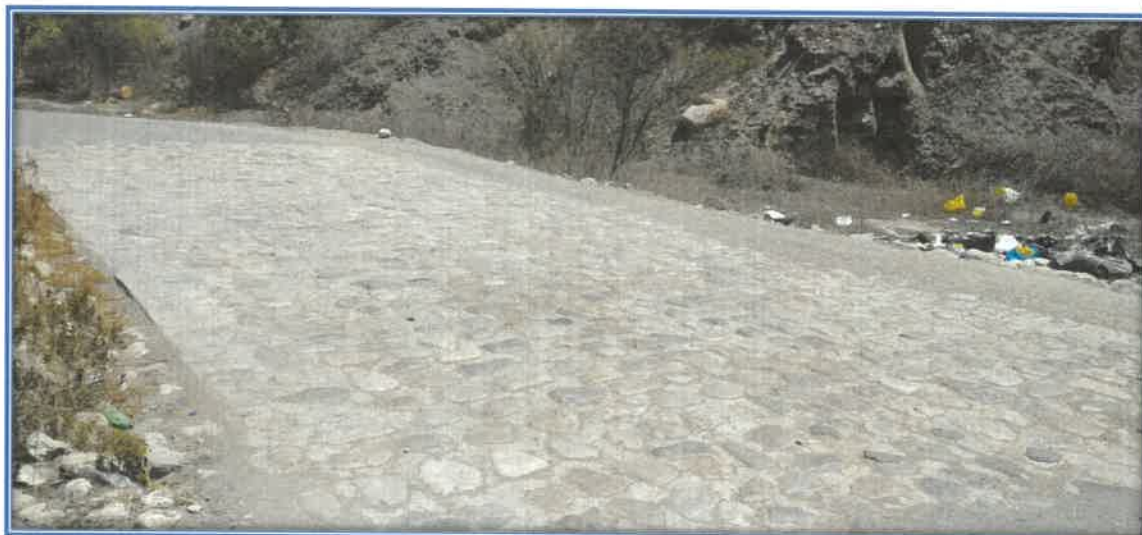
Fotografía N°41: Vista se la situación actual de los badenes, se puede apreciar el deterioro debido a la falta de trabajo de mantenimiento.

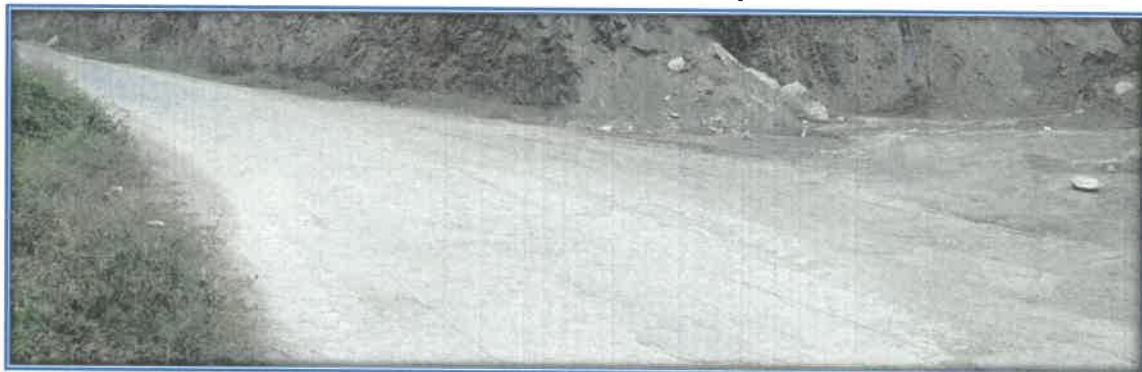
Fotografía N°42: Vista se la situación actual de los badenes, se puede apreciar el deterioro debido a la falta de trabajo de mantenimiento.

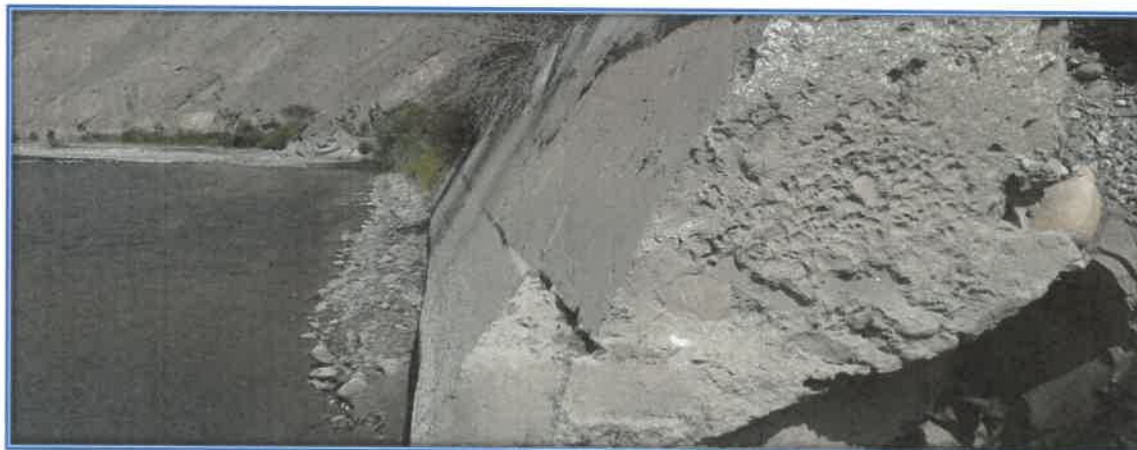
Fotografía N°43: Vista se la situación actual de los muros se parecía su desgaste debido a la acción erosiva del río, más aún en épocas de carga debido a las precipitaciones.

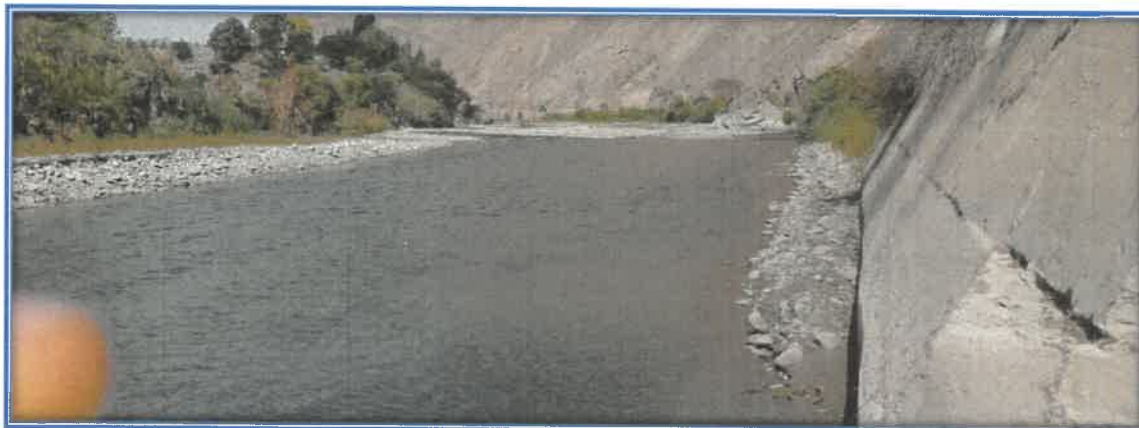
Fotografía N°44: Vista se la situación actual de los muros se parecía su desgaste debido a la acción erosiva del río, más aún en épocas de carga debido a las precipitaciones.

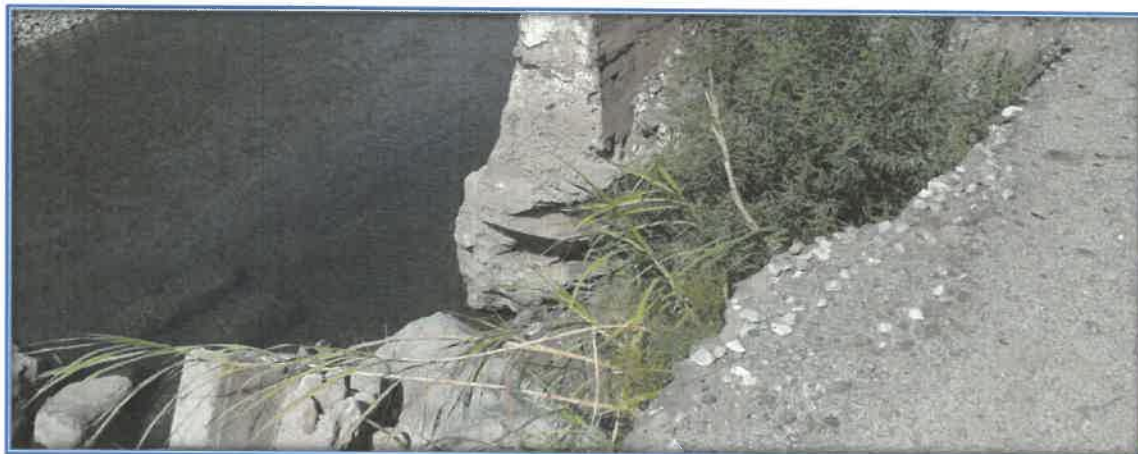
Fotografía N°45: Vista se la situación actual de los muros se parecía su desgaste debido a la acción erosiva del río, más aún en épocas de carga debido a las precipitaciones. 000237

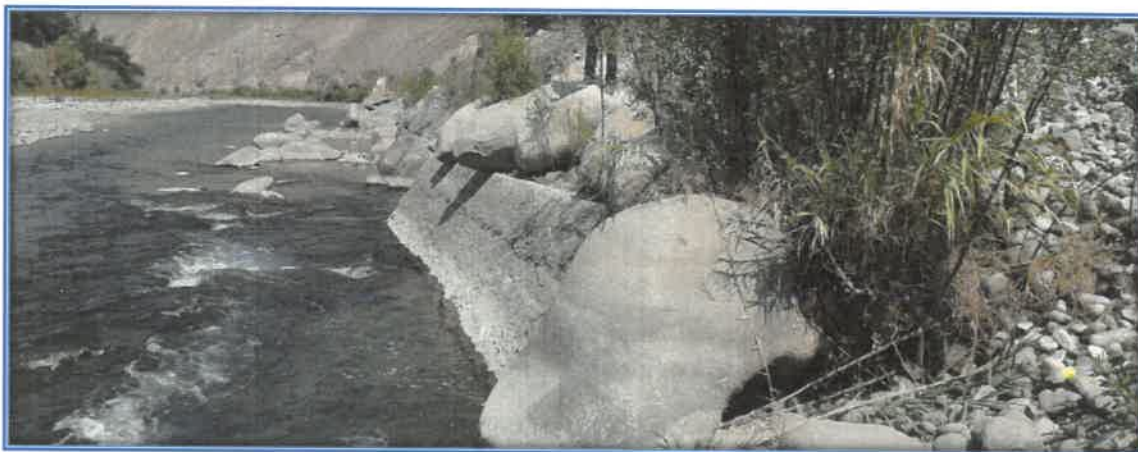
Fotografía N°46: Vista se la situación actual de los muros se parecía su desgaste debido a la acción erosiva del río, más aún en épocas de carga debido a las precipitaciones.

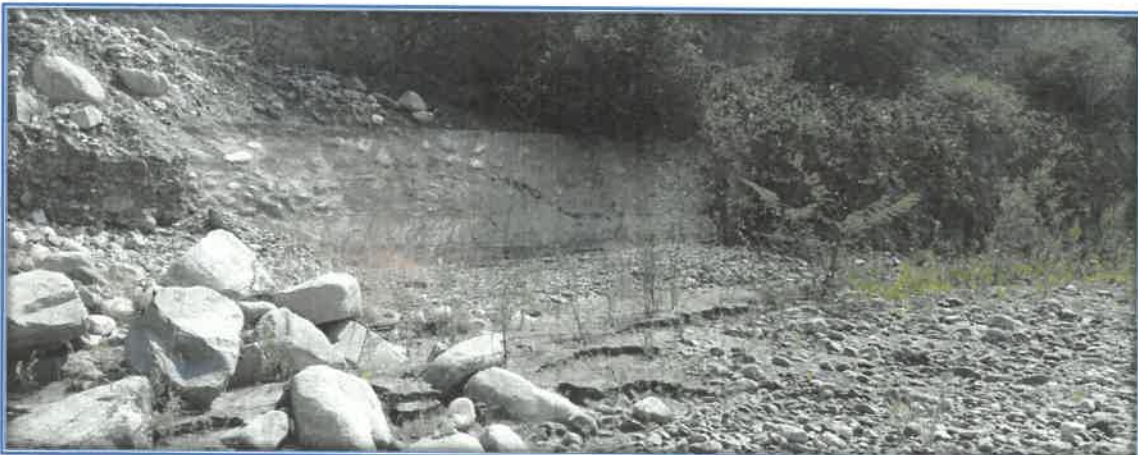
Fotografía N°47: Vista se la situación actual de los muros se parecía su desgaste debido a la acción erosiva del río, más aún en épocas de carga debido a las precipitaciones.

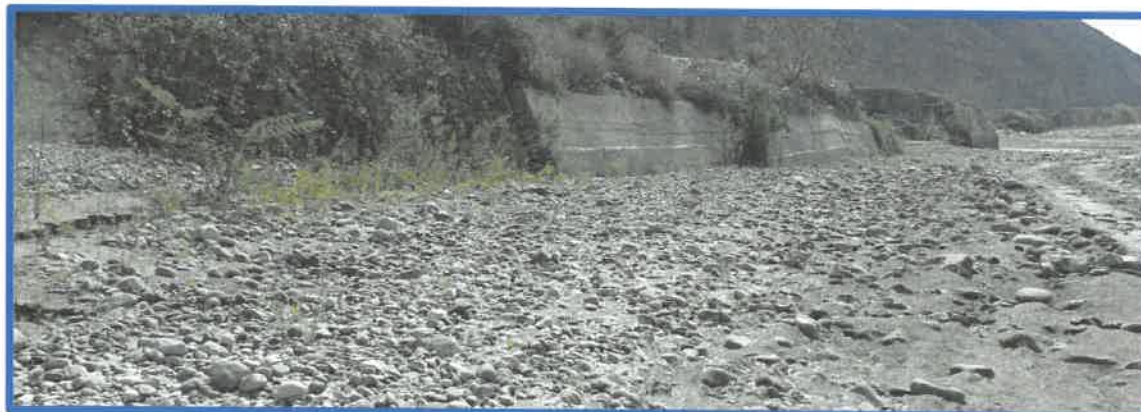
Fotografía N°48: Vista se la situación actual de los muros se parecía su desgaste debido a la acción erosiva del rio, más aún en épocas de carga debido a las precipitaciones.

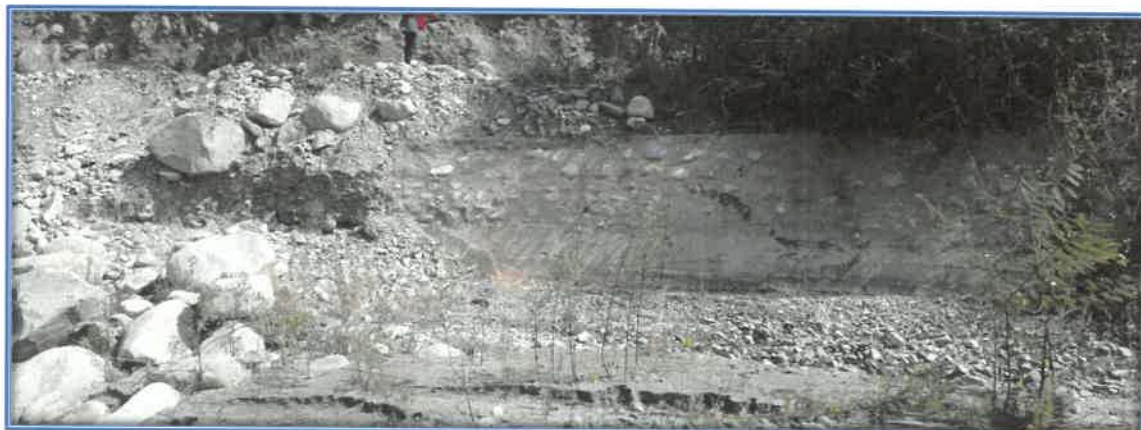
Fotografía N°49: Vista se la situación actual de los muros se parecía su desgaste debido a la acción erosiva del rio, más aún en épocas de carga debido a las precipitaciones.

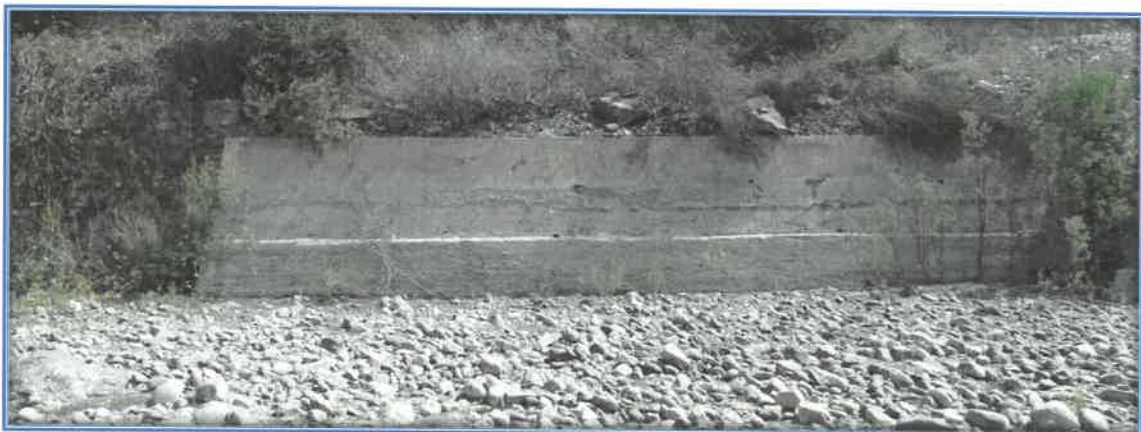
Fotografía N°50: Vista se la situación actual de los muros se parecía su desgaste debido a la acción erosiva del rio, más aún en épocas de carga debido a las precipitaciones.

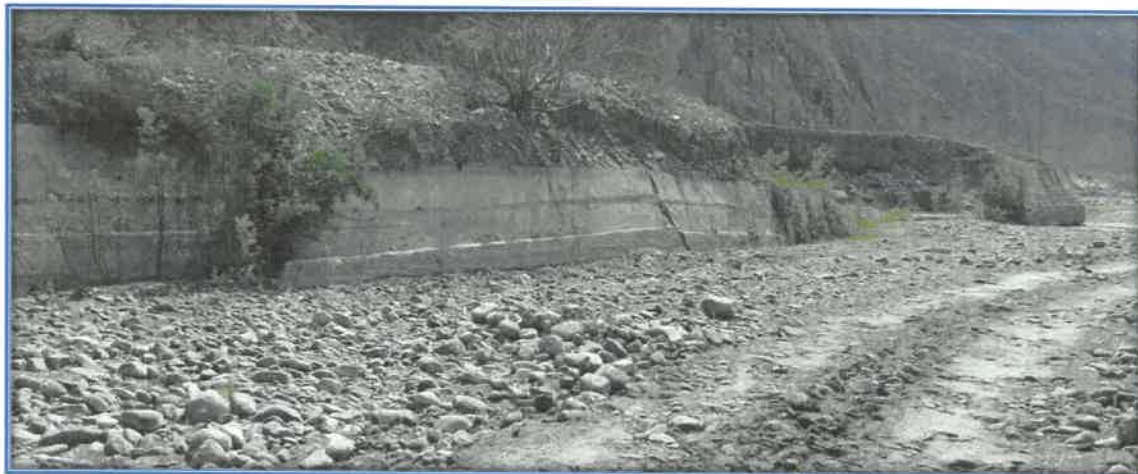
Fotografía N°51: Vista se la situación actual de los muros se parecía su desgaste debido a la acción erosiva del río, más aún en épocas de carga debido a las precipitaciones. 000235

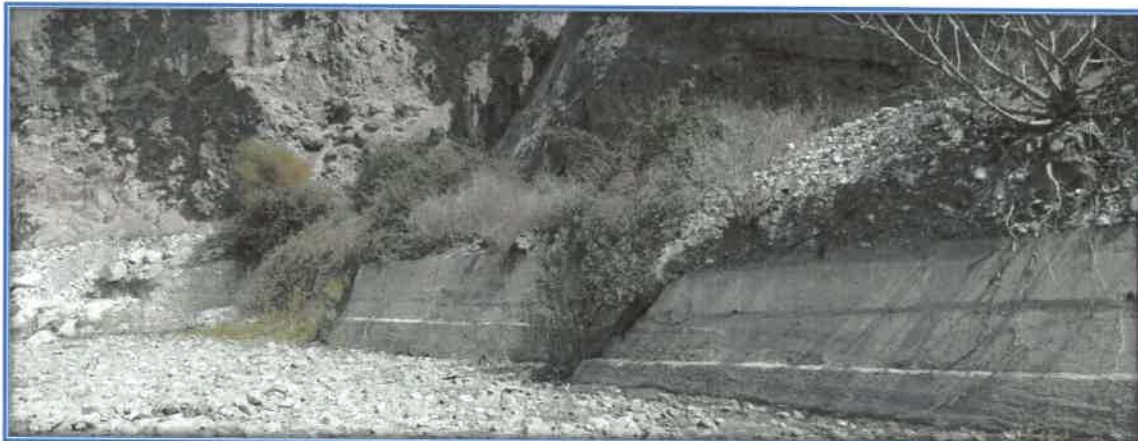
Fotografía N°52: Vista se la situación actual de los muros se parecía su desgaste debido a la acción erosiva del río, más aún en épocas de carga debido a las precipitaciones.

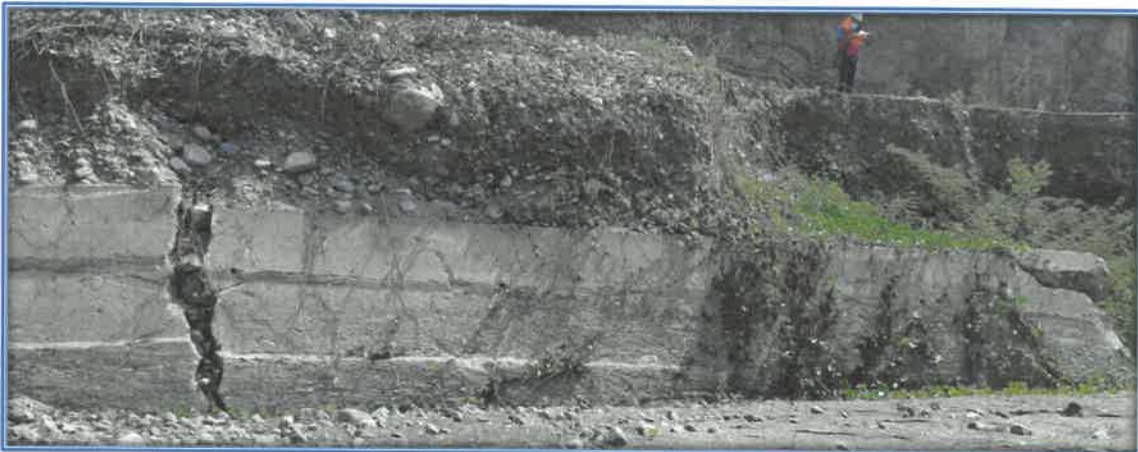
Fotografía N°53: Vista se la situación actual de los muros se parecía su desgaste debido a la acción erosiva del río, más aún en épocas de carga debido a las precipitaciones.

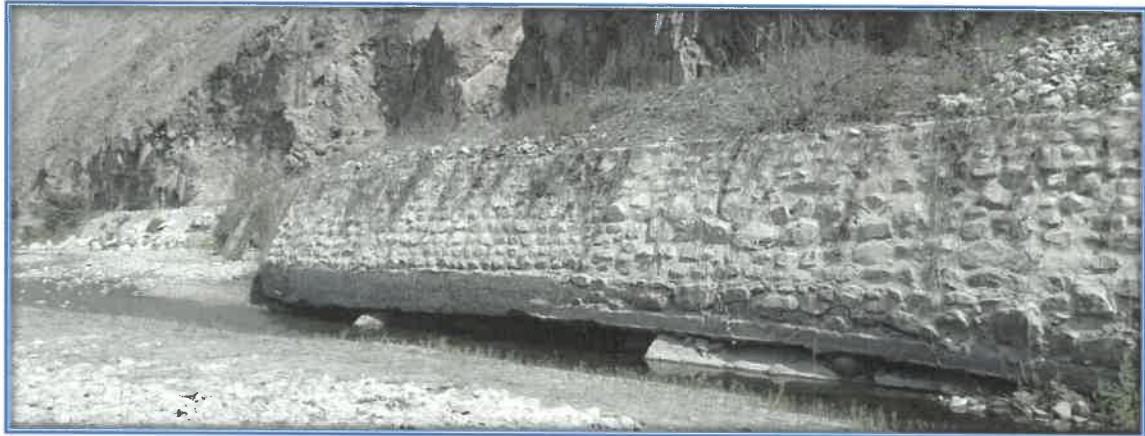
Fotografía N°54: Vista se la situación actual de los muros se parecía su desgaste debido a la acción erosiva del rio, más aún en épocas de carga debido a las precipitaciones.

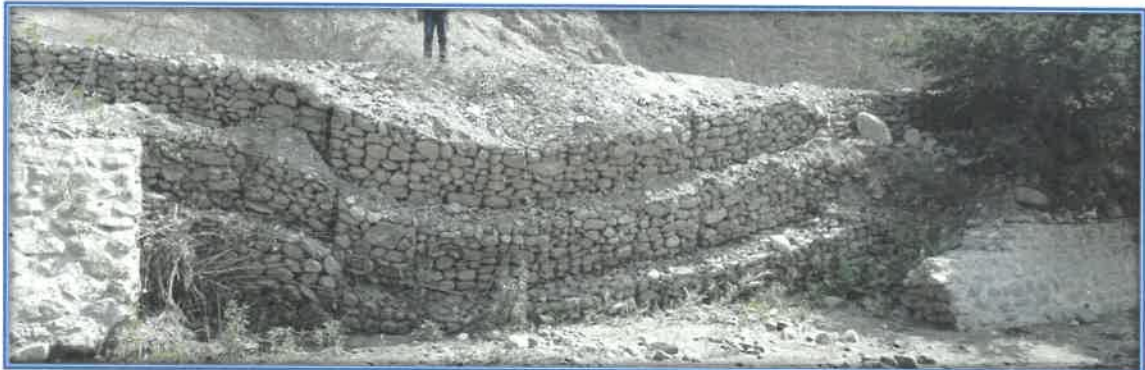
Fotografía N°55: Vista se la situación actual de los muros se parecía su desgaste debido a la acción erosiva del rio, más aún en épocas de carga debido a las precipitaciones.

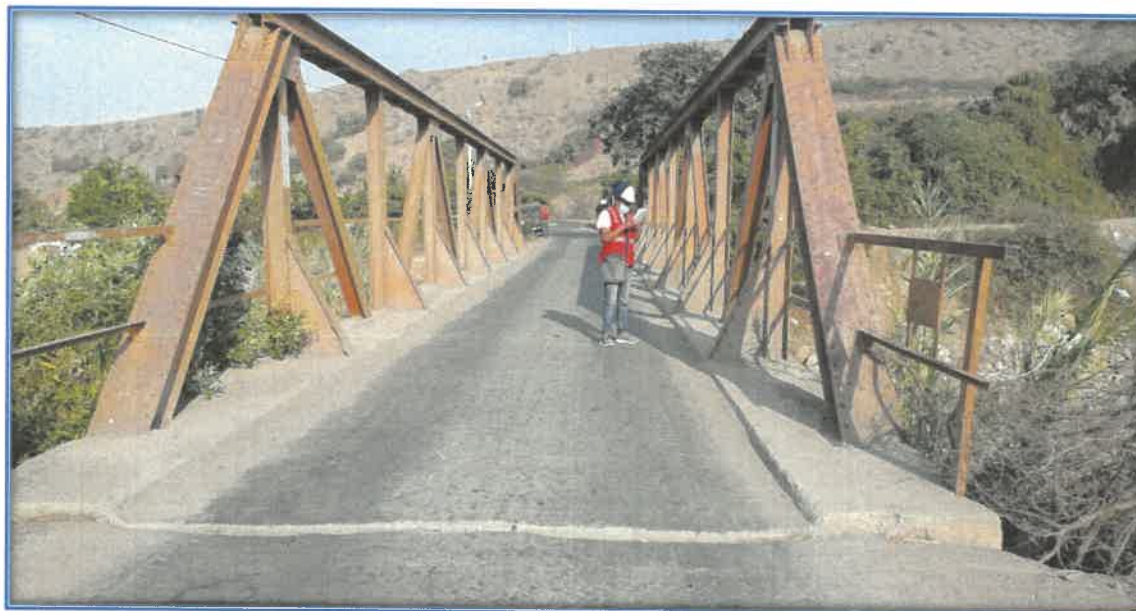
Fotografía N°58: Vista se la situación actual de los dos puentes que se encuentran en el tramo e intervención.
