PROYECTO:
SERVICIO DE ELABORACIÓN DE EXPEDIENTE TÉCNICO PARA
REFORZAMIENTO ESTRUCTURAL DE PALACIO TORRE TAGLE

PLANO:
LEVANTAMIENTO ESTRUCTURAL
MUROS - PISO 2

ESTADO ACTUAL Y DIAGNÓSTICO ESTRUCTURAL

PLANO: ESTADO ACTUAL Y DIAGNOSTICO ESTRUCTURAL
MUROS - AZOTEA

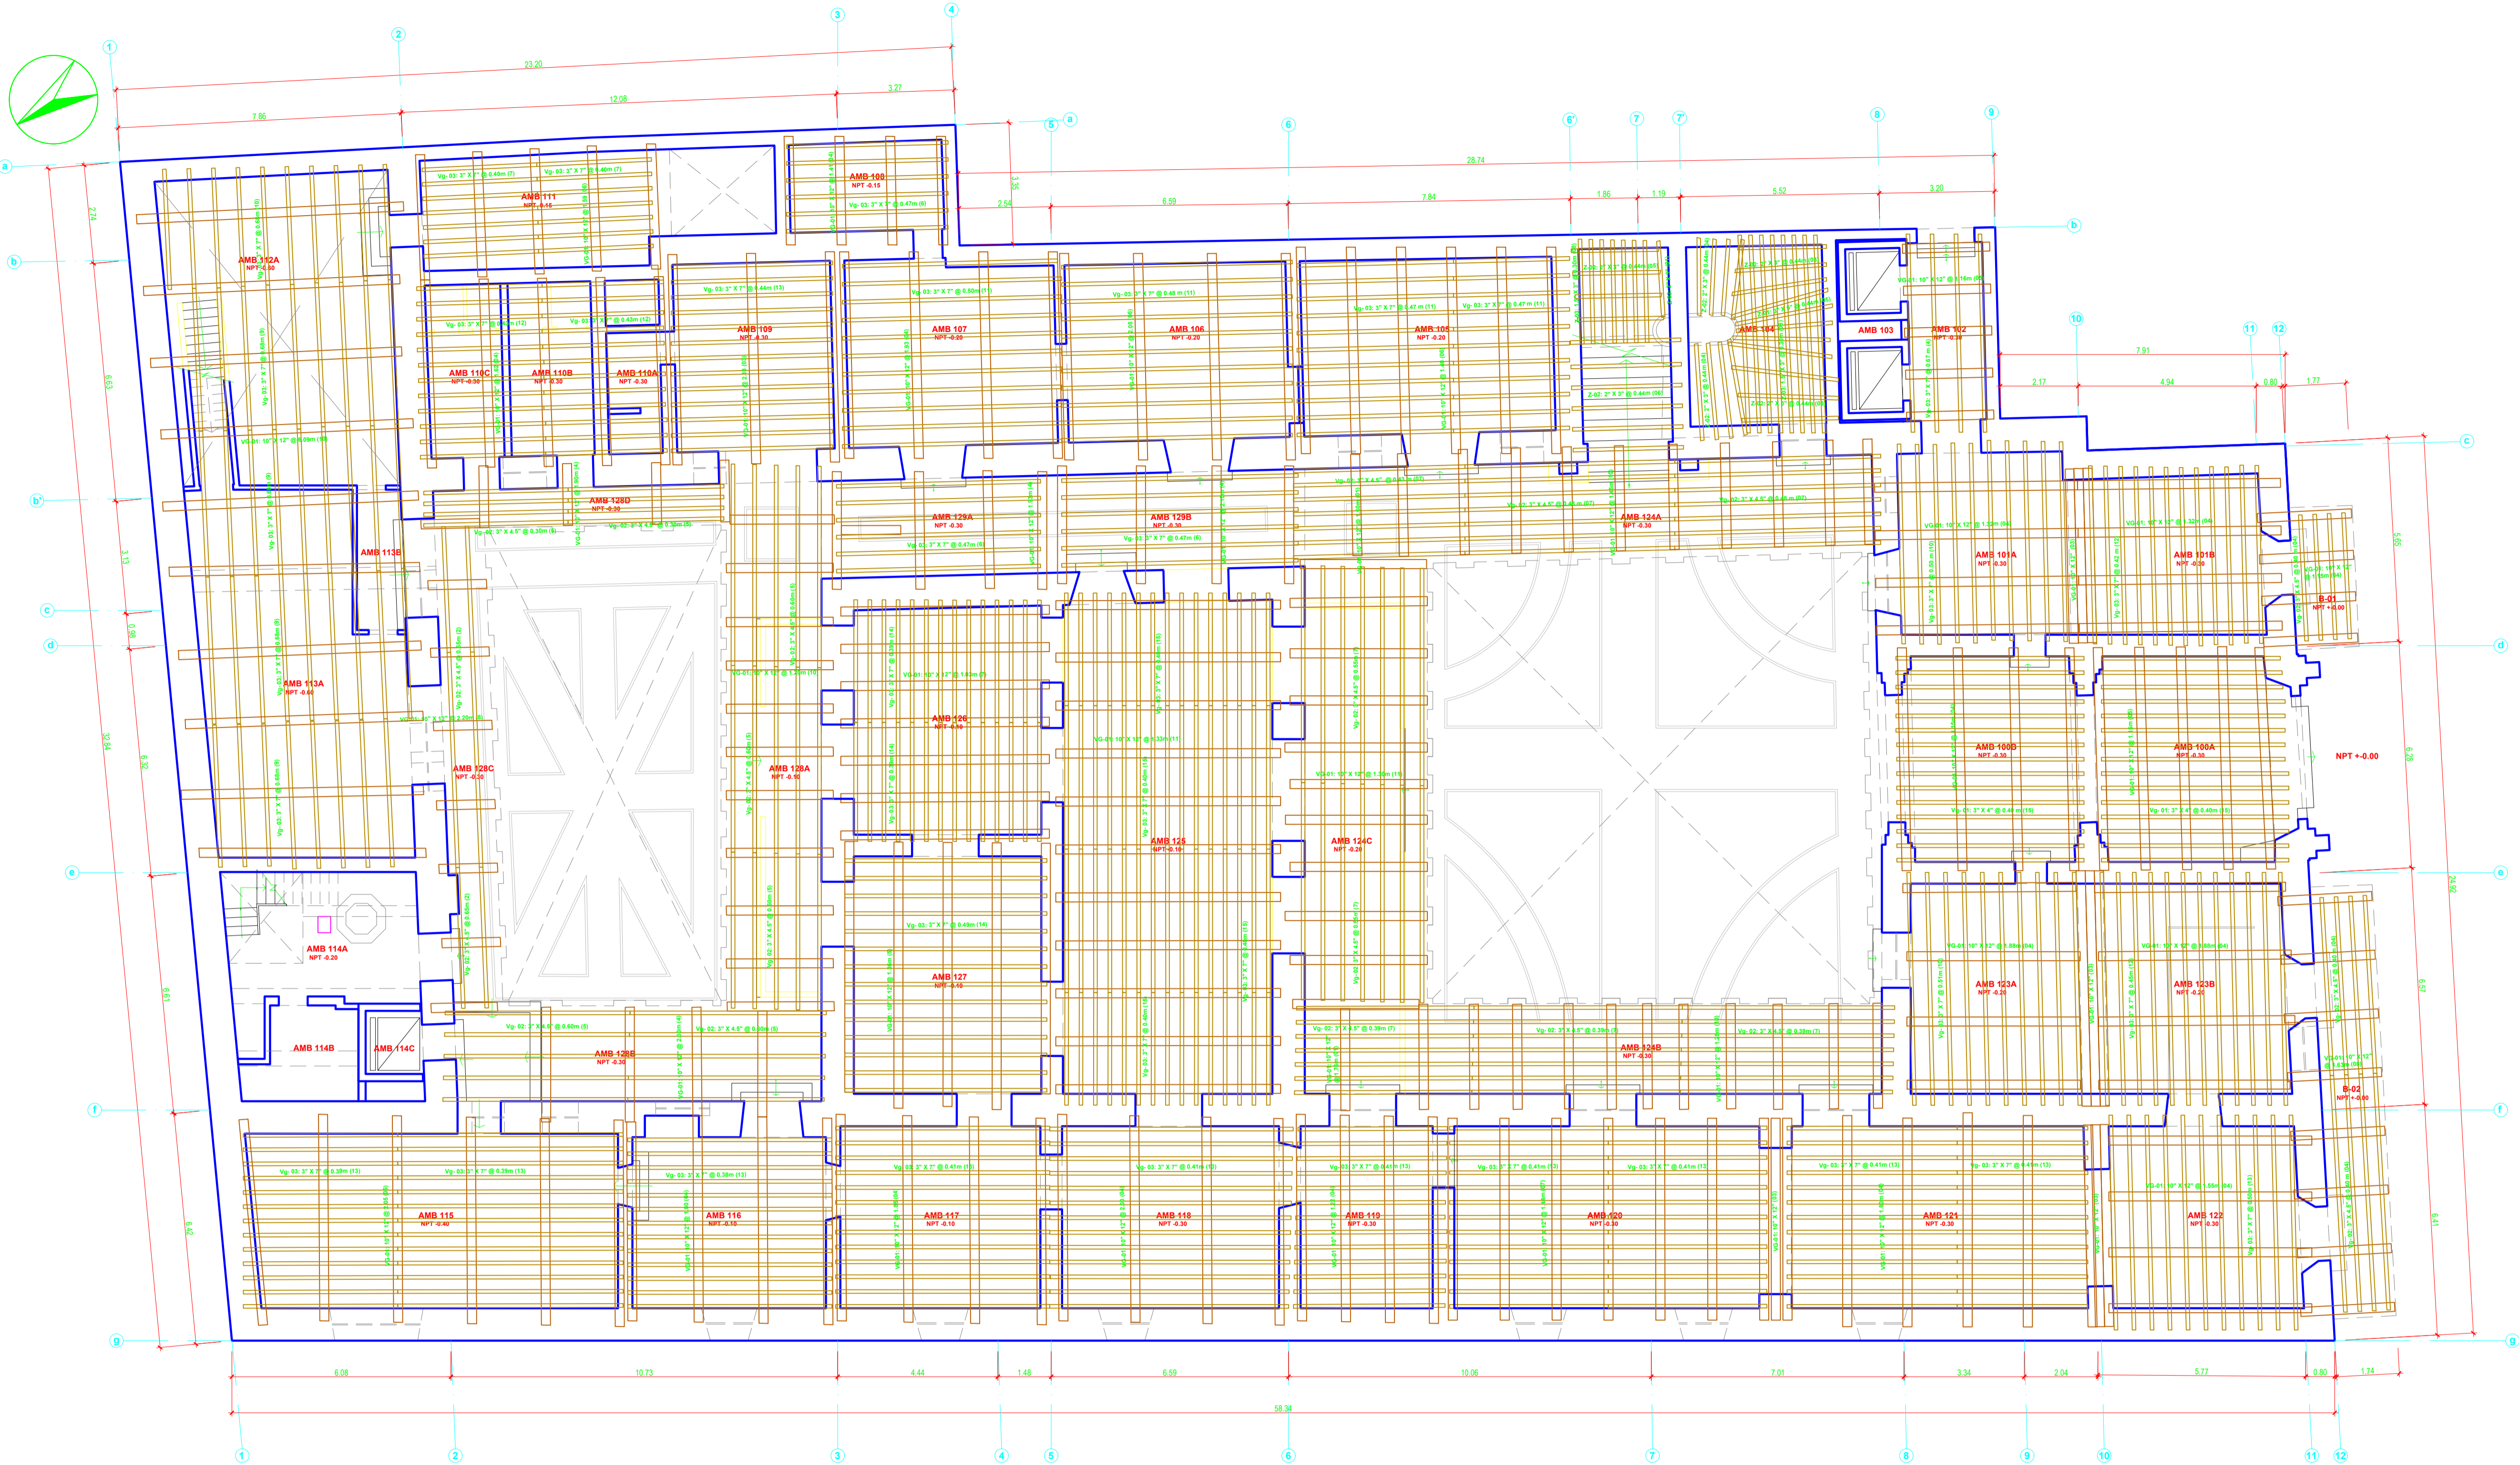
PLANTA PISO 1

LESIÓN O DIAGNÓSTICO DE LOS ELEMENTOS DE MADERA

Las vigas y viguetas al ser de madera, tienden a presentar insectos y/o hongos xilófagos con el pasar del tiempo, en este caso, debido a la antigüedad con la que cuenta la edificación y al tiempo que ha transcurrido desde la última intervención a los elementos de madera, estos podrían estar afectados con la presencia de insectos xilófagos en un porcentaje no menor del 10%, lo cual correspondería a una lesión leve y no se estaría comprometiendo estructuralmente la edificación o las piezas en sí. Pero se recomienda prontas acciones de conservación preventiva como curados y preservados.

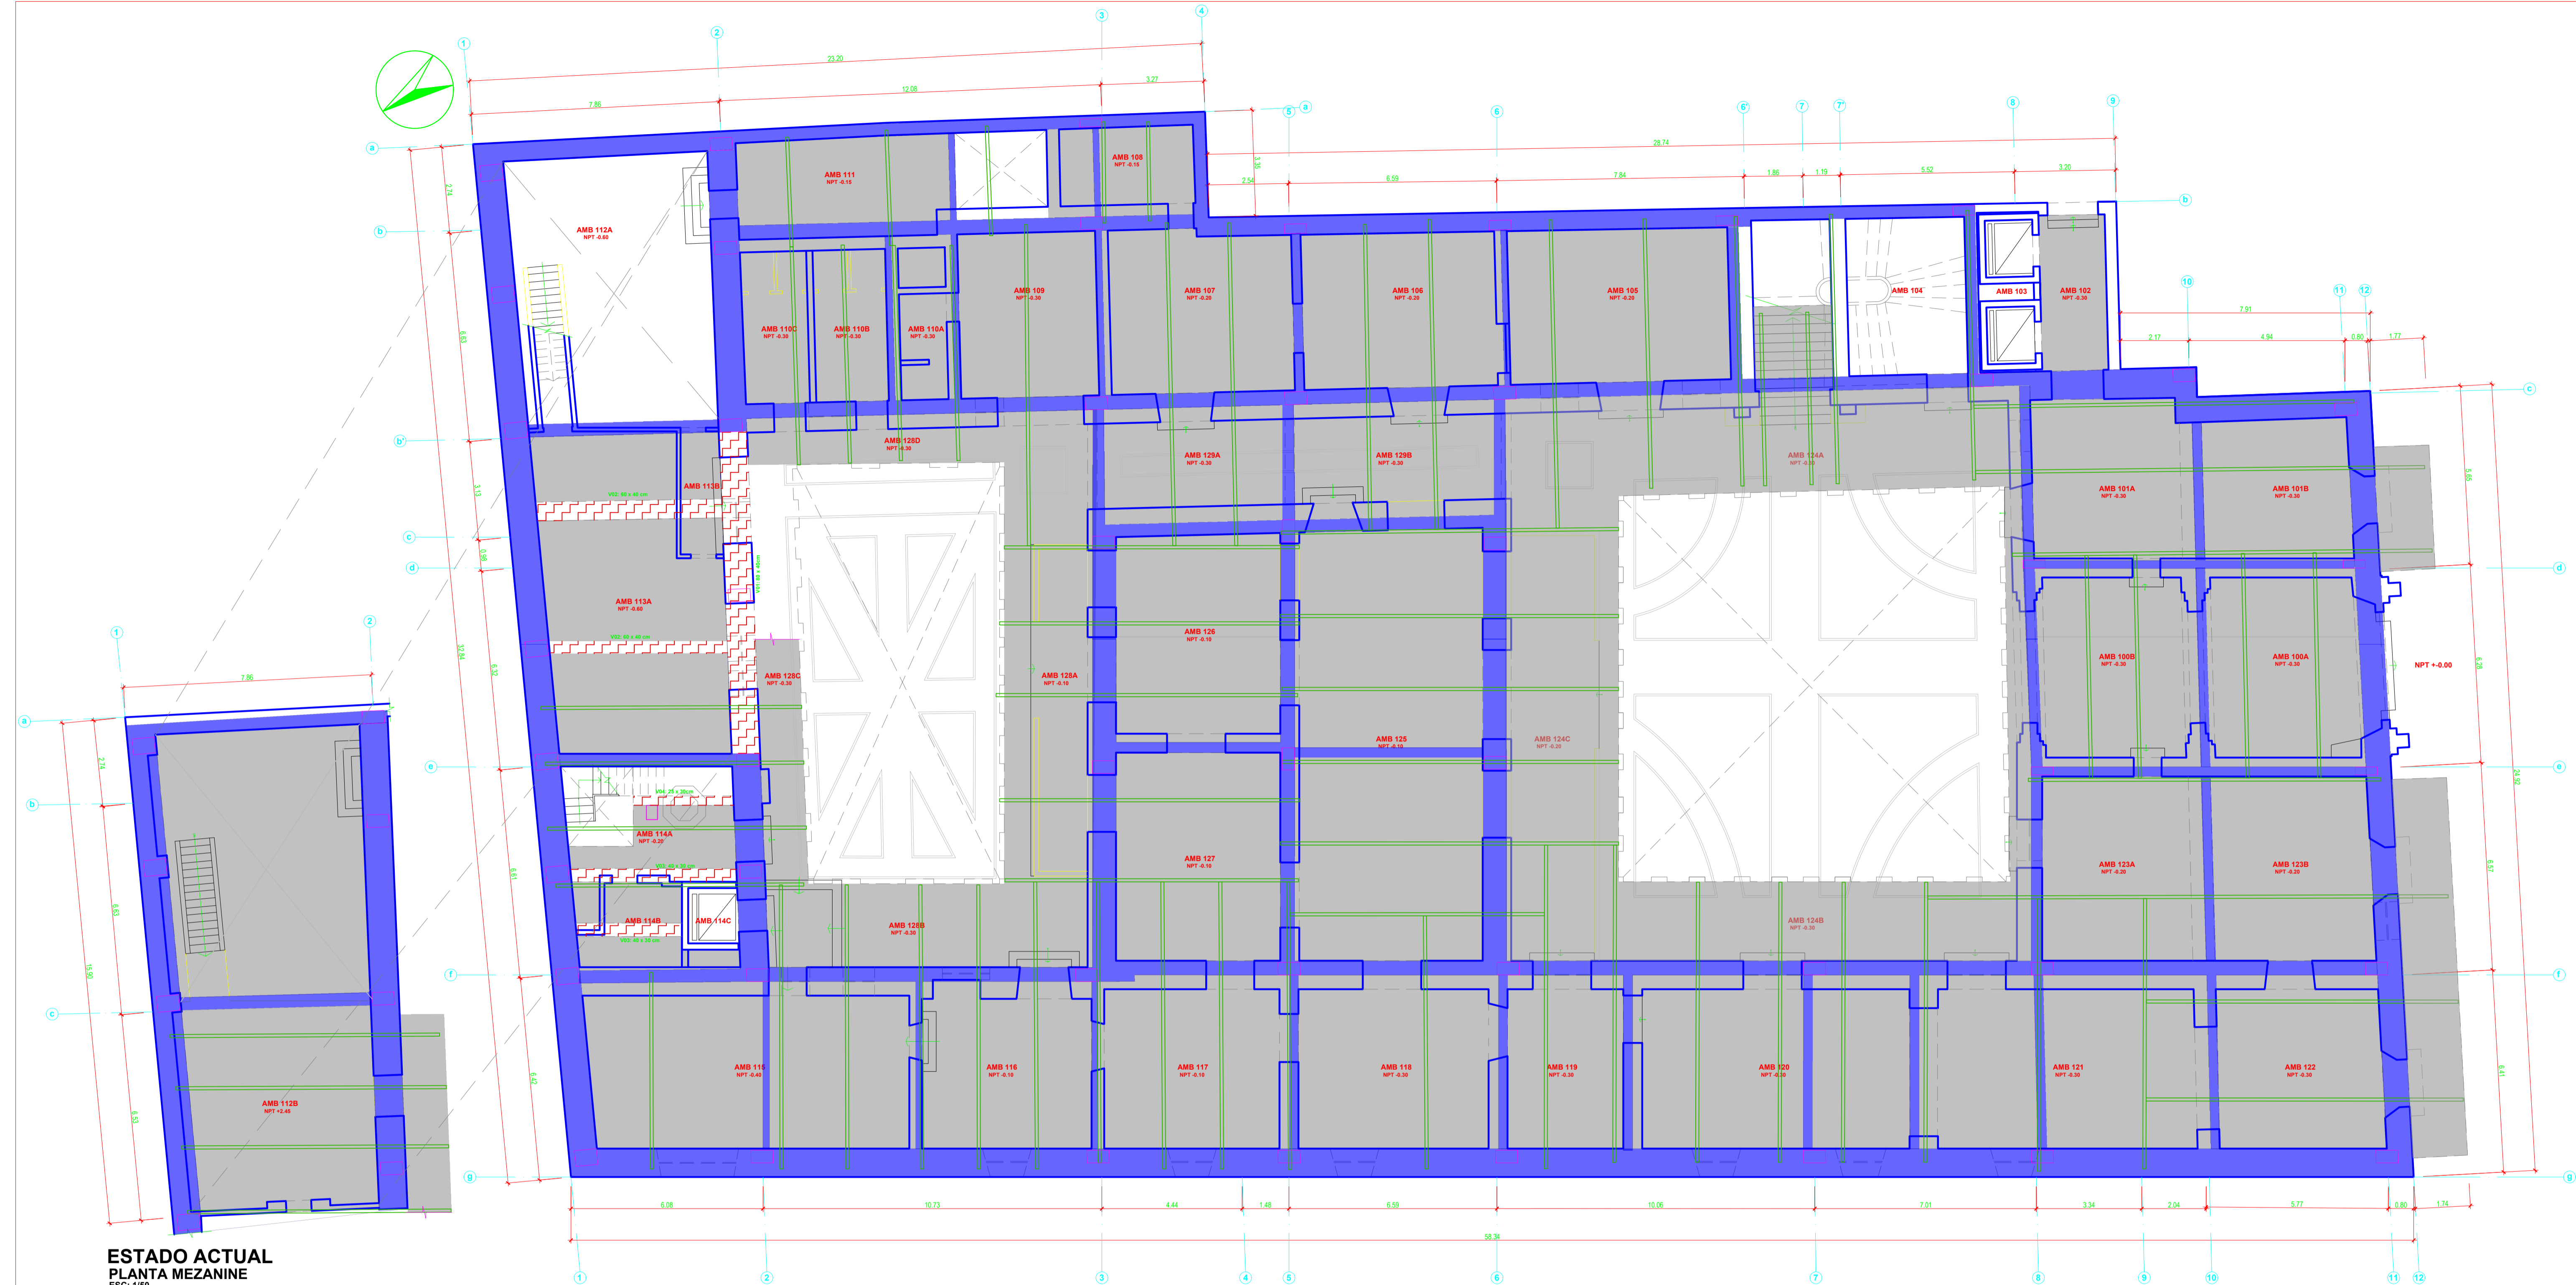
ESTADO ACTUAL - ENTREPISOS PLANTA PISO 1 ESC: 1/100

LESIÓN O DIAGNÓSTICO DE LOS ELEMENTOS METÁLICOS Y DE CONCRETO

De acuerdo a lo observado en campo y en las exploraciones realizadas, los elementos de concreto con elementos metálicos embebidos en ellos, visiblemente no presentan lesiones ni daños aparentes.

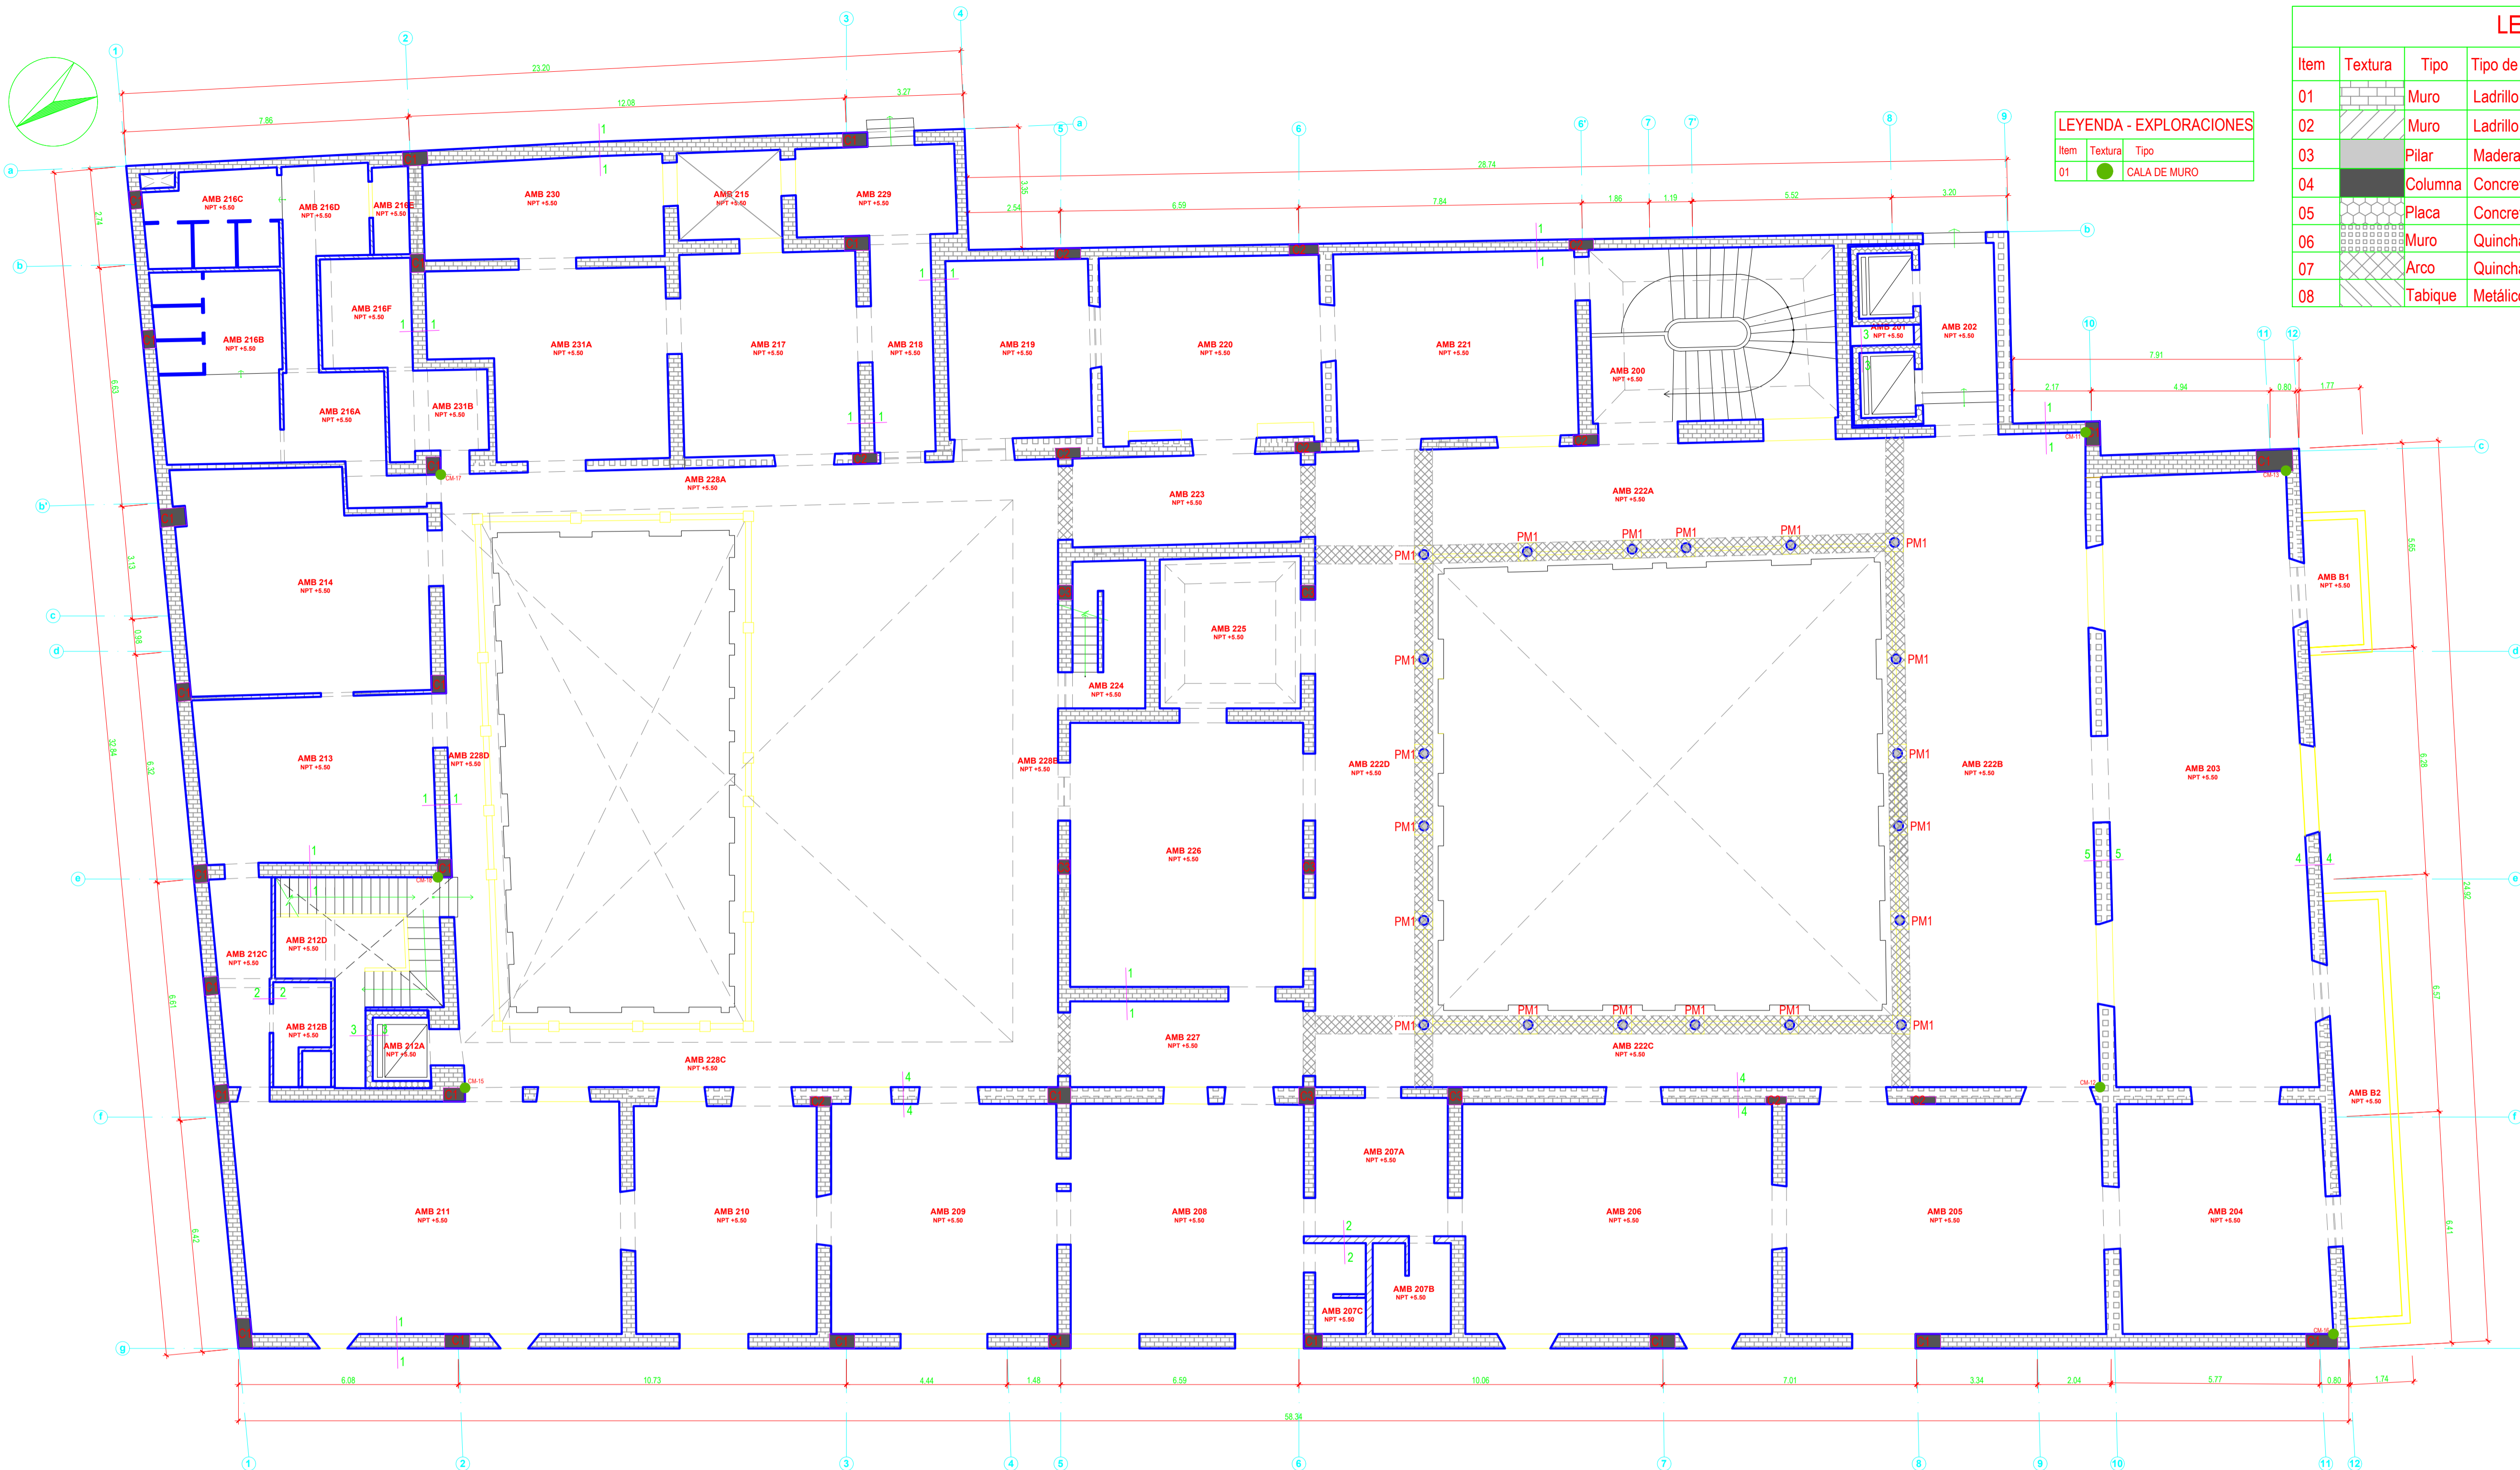
PLANTA PISO 2

LESIÓN O DIAGNÓSTICO DE LOS MUROS
Así mismo y de acuerdo a lo observado en campo y en las exploraciones realizadas, los muros en este nivel, no tendrían otras lesiones aparentes de carácter estructural, ya que las grietas o fisuras aparentes son causadas por resanes, incorporación de tuberías así como la presencia de tuberías antiguas metálica en proceso de oxidación.

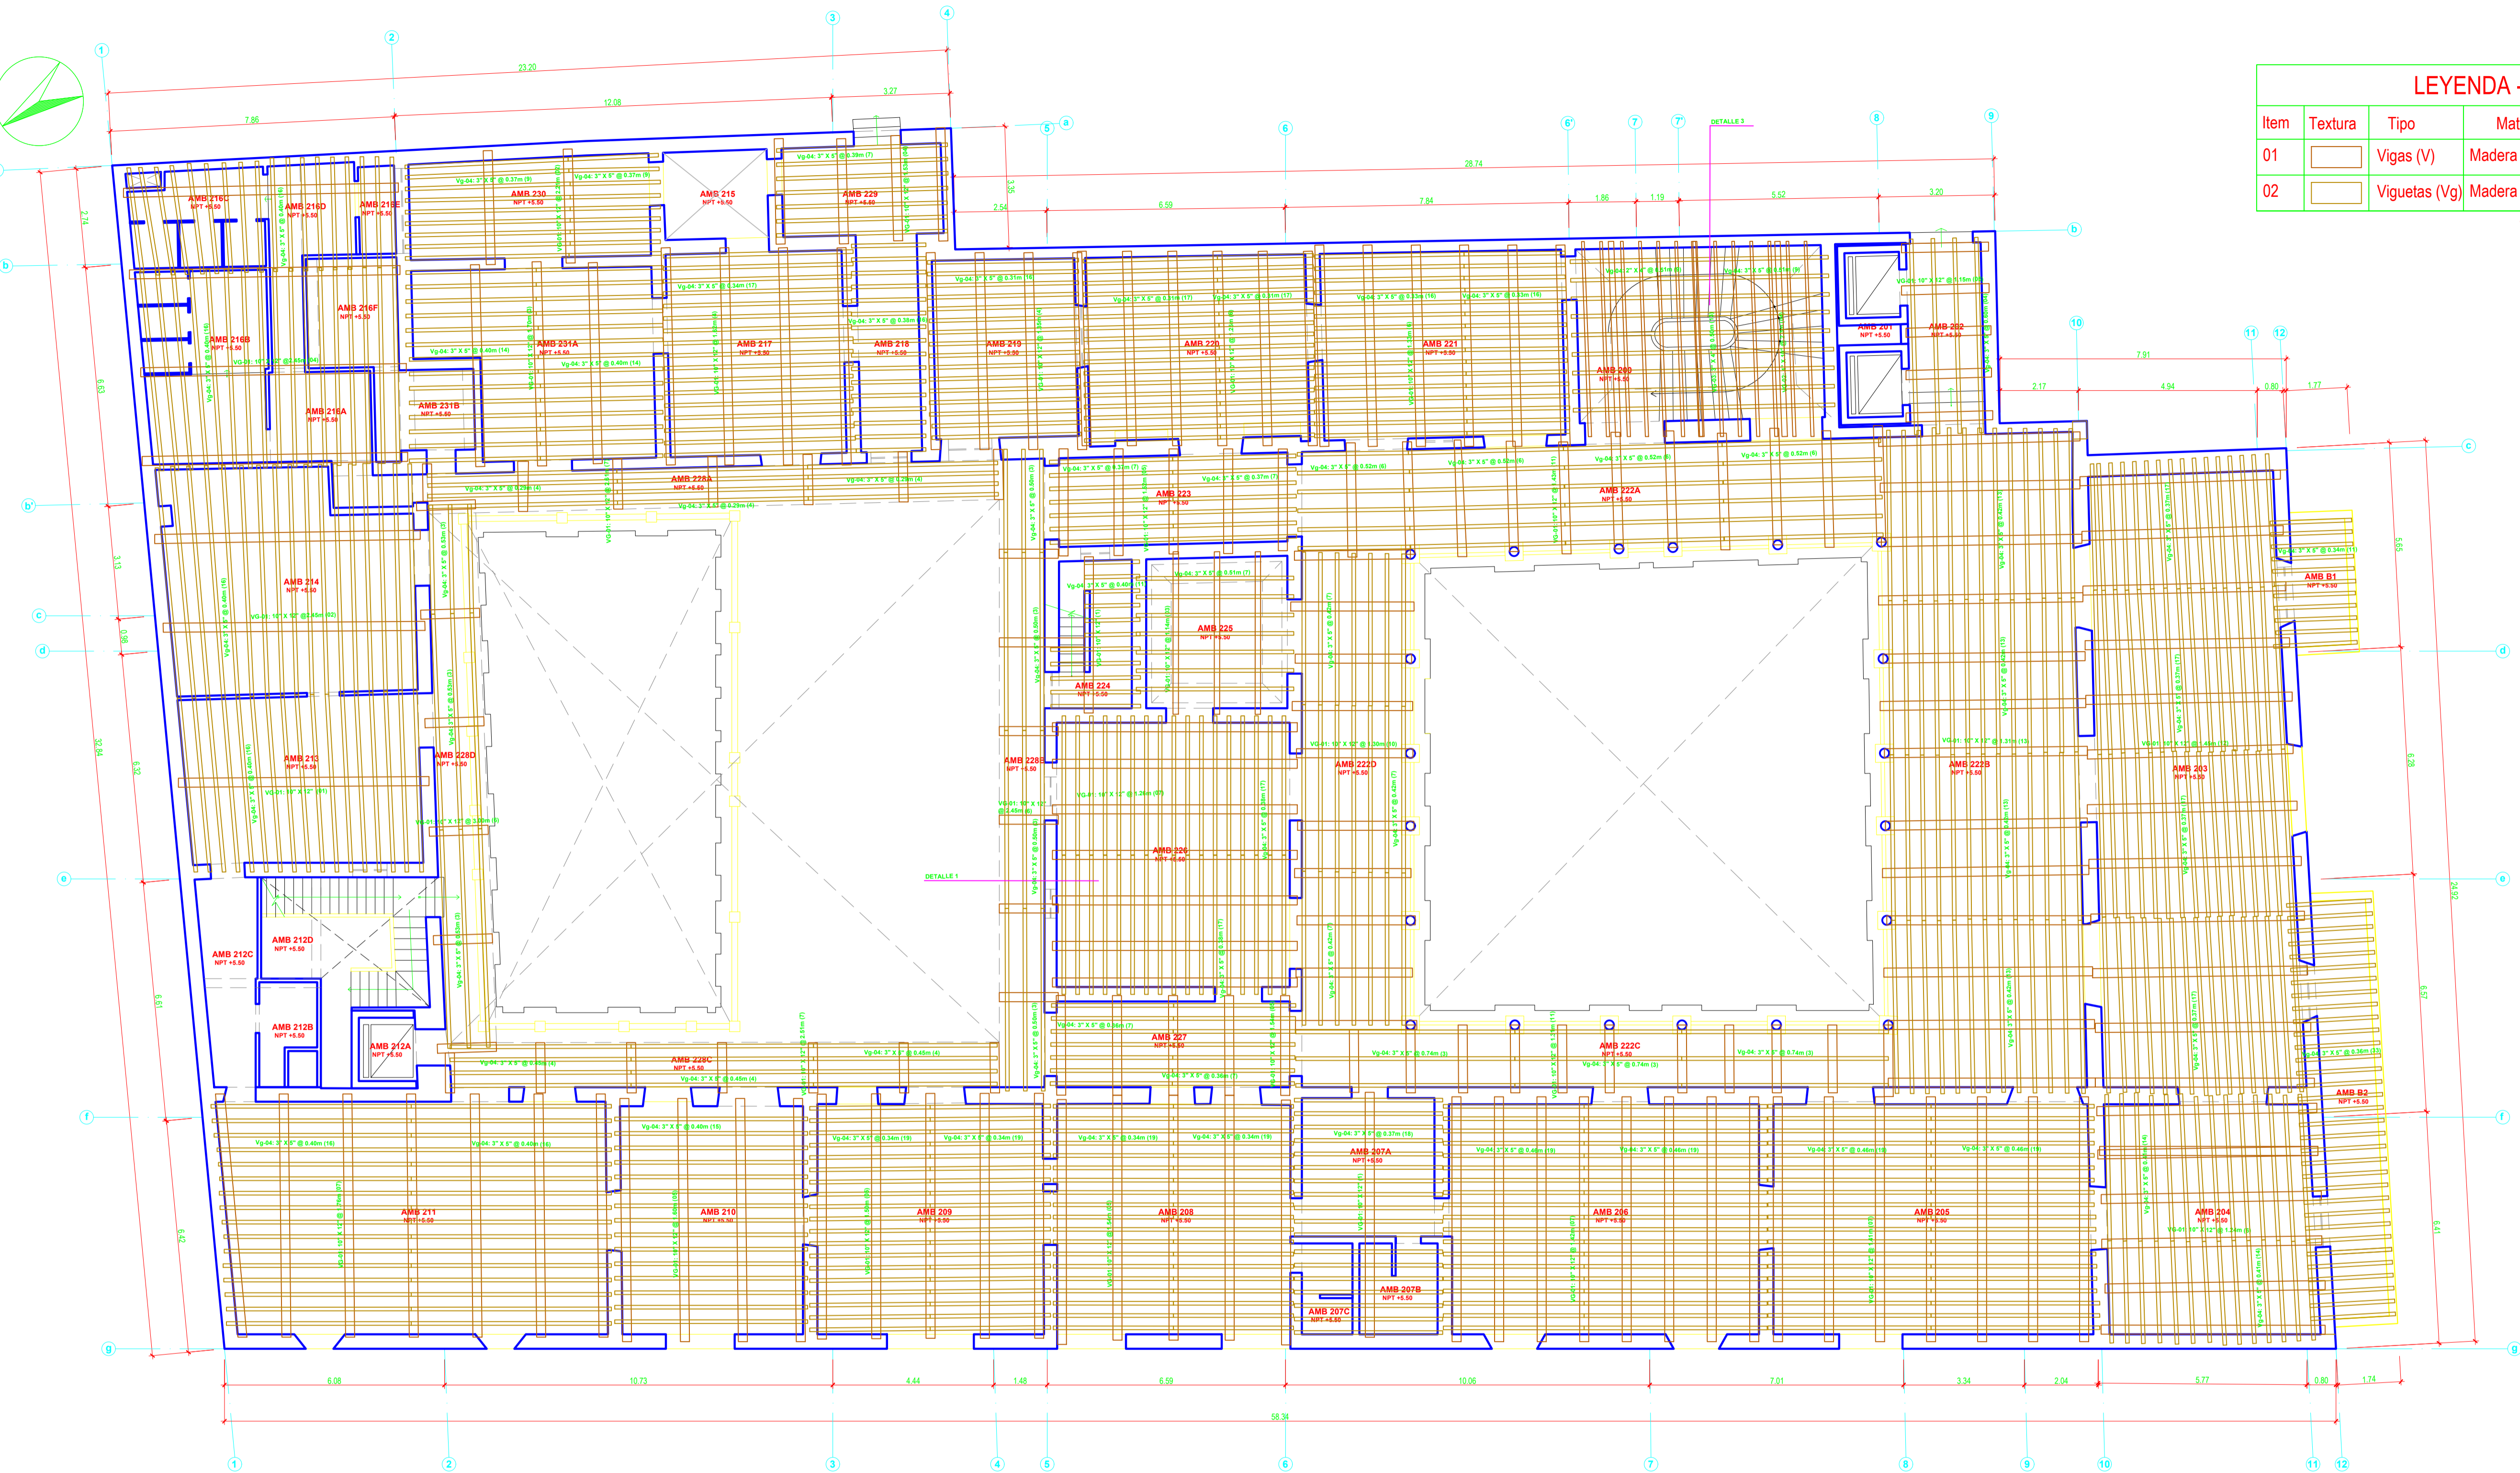
PLANTA PISO 2

LESIÓN O DIAGNÓSTICO DE LOS ELEMENTOS DE MADERA

Las vigas y viguetas al ser de madera, tienden a presentar insectos y/u hongos xilófagos con el pasar del tiempo, en este caso, debido a la antigüedad con la que cuenta la edificación y al tiempo que ha transcurrido desde la última intervención a los elementos de madera, estos podrían estar afectados con la presencia de insectos xilófagos en un porcentaje no menor del 10%, lo cual correspondería a una lesión leve y no se estaría comprometiendo estructuralmente la edificación o las piezas en sí. Pero se recomienda prontas acciones de conservación preventiva como curados y preservados.

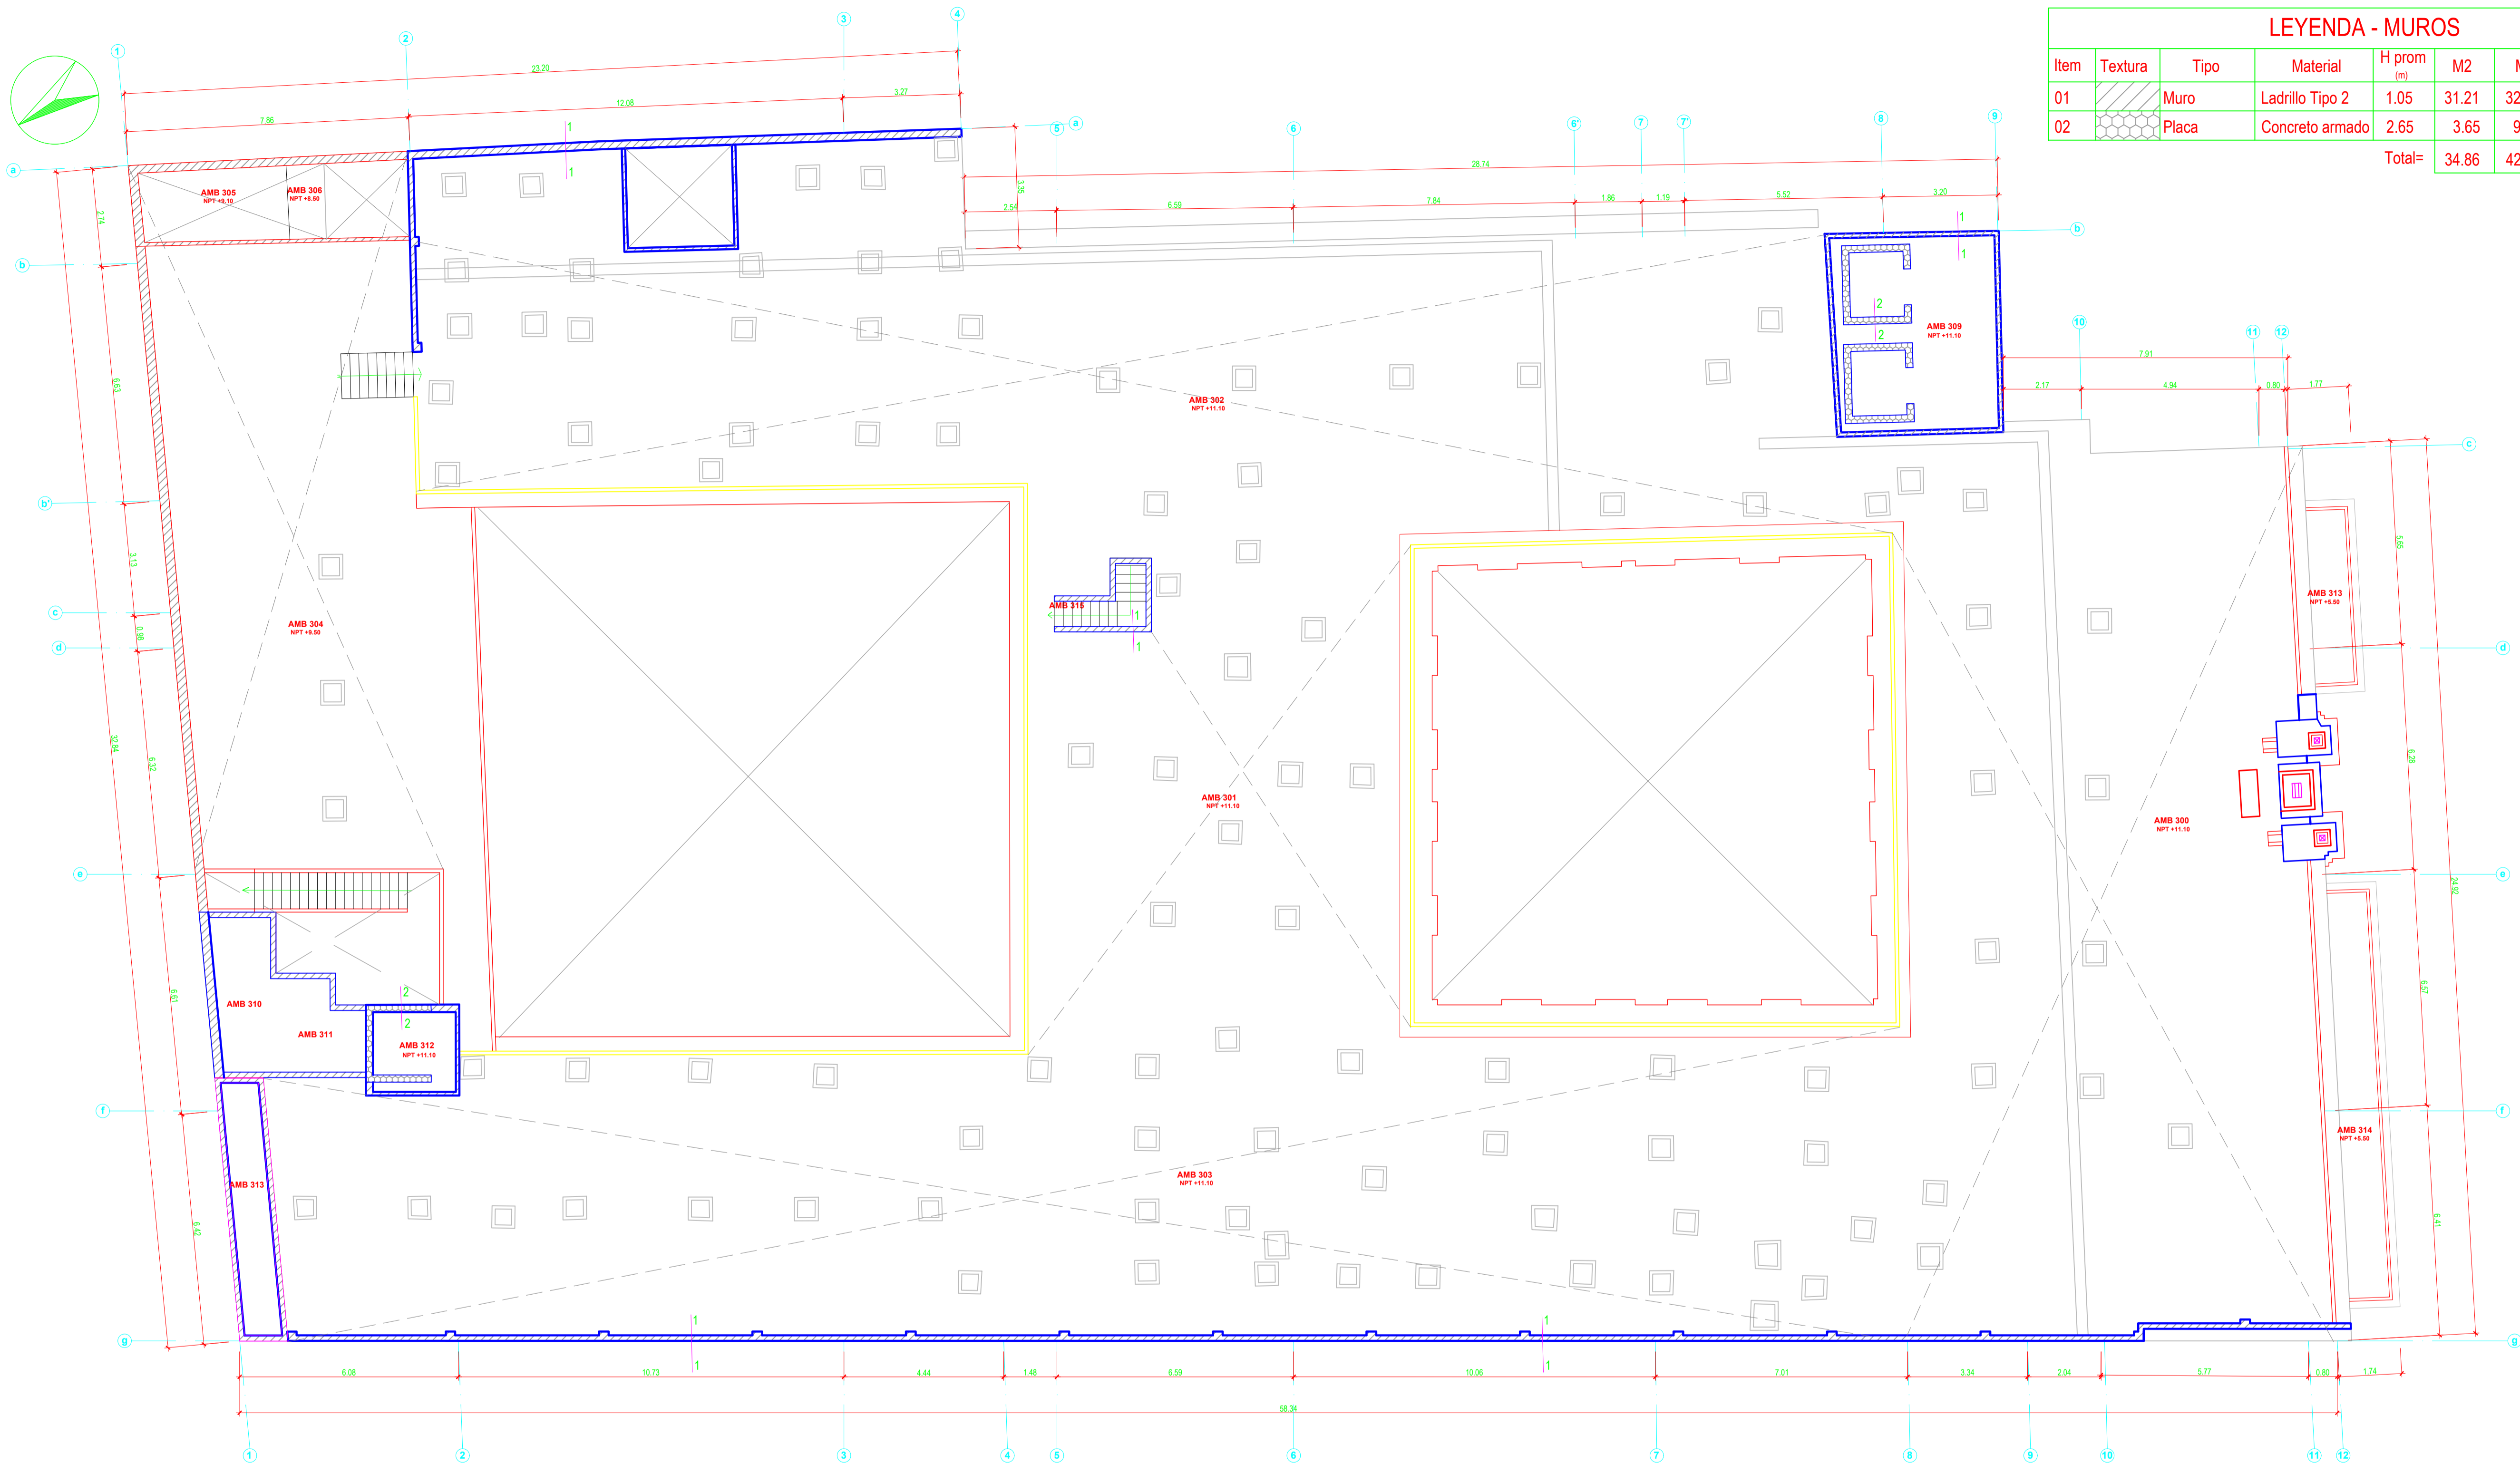
ESTADO ACTUAL - MUROS
PLANTA AZOTEA

DIAGNÓSTICO O LESIONES EN MUROS
Los muros en este nivel de acuerdo a lo observado en campo no presentarían lesiones aparentes.

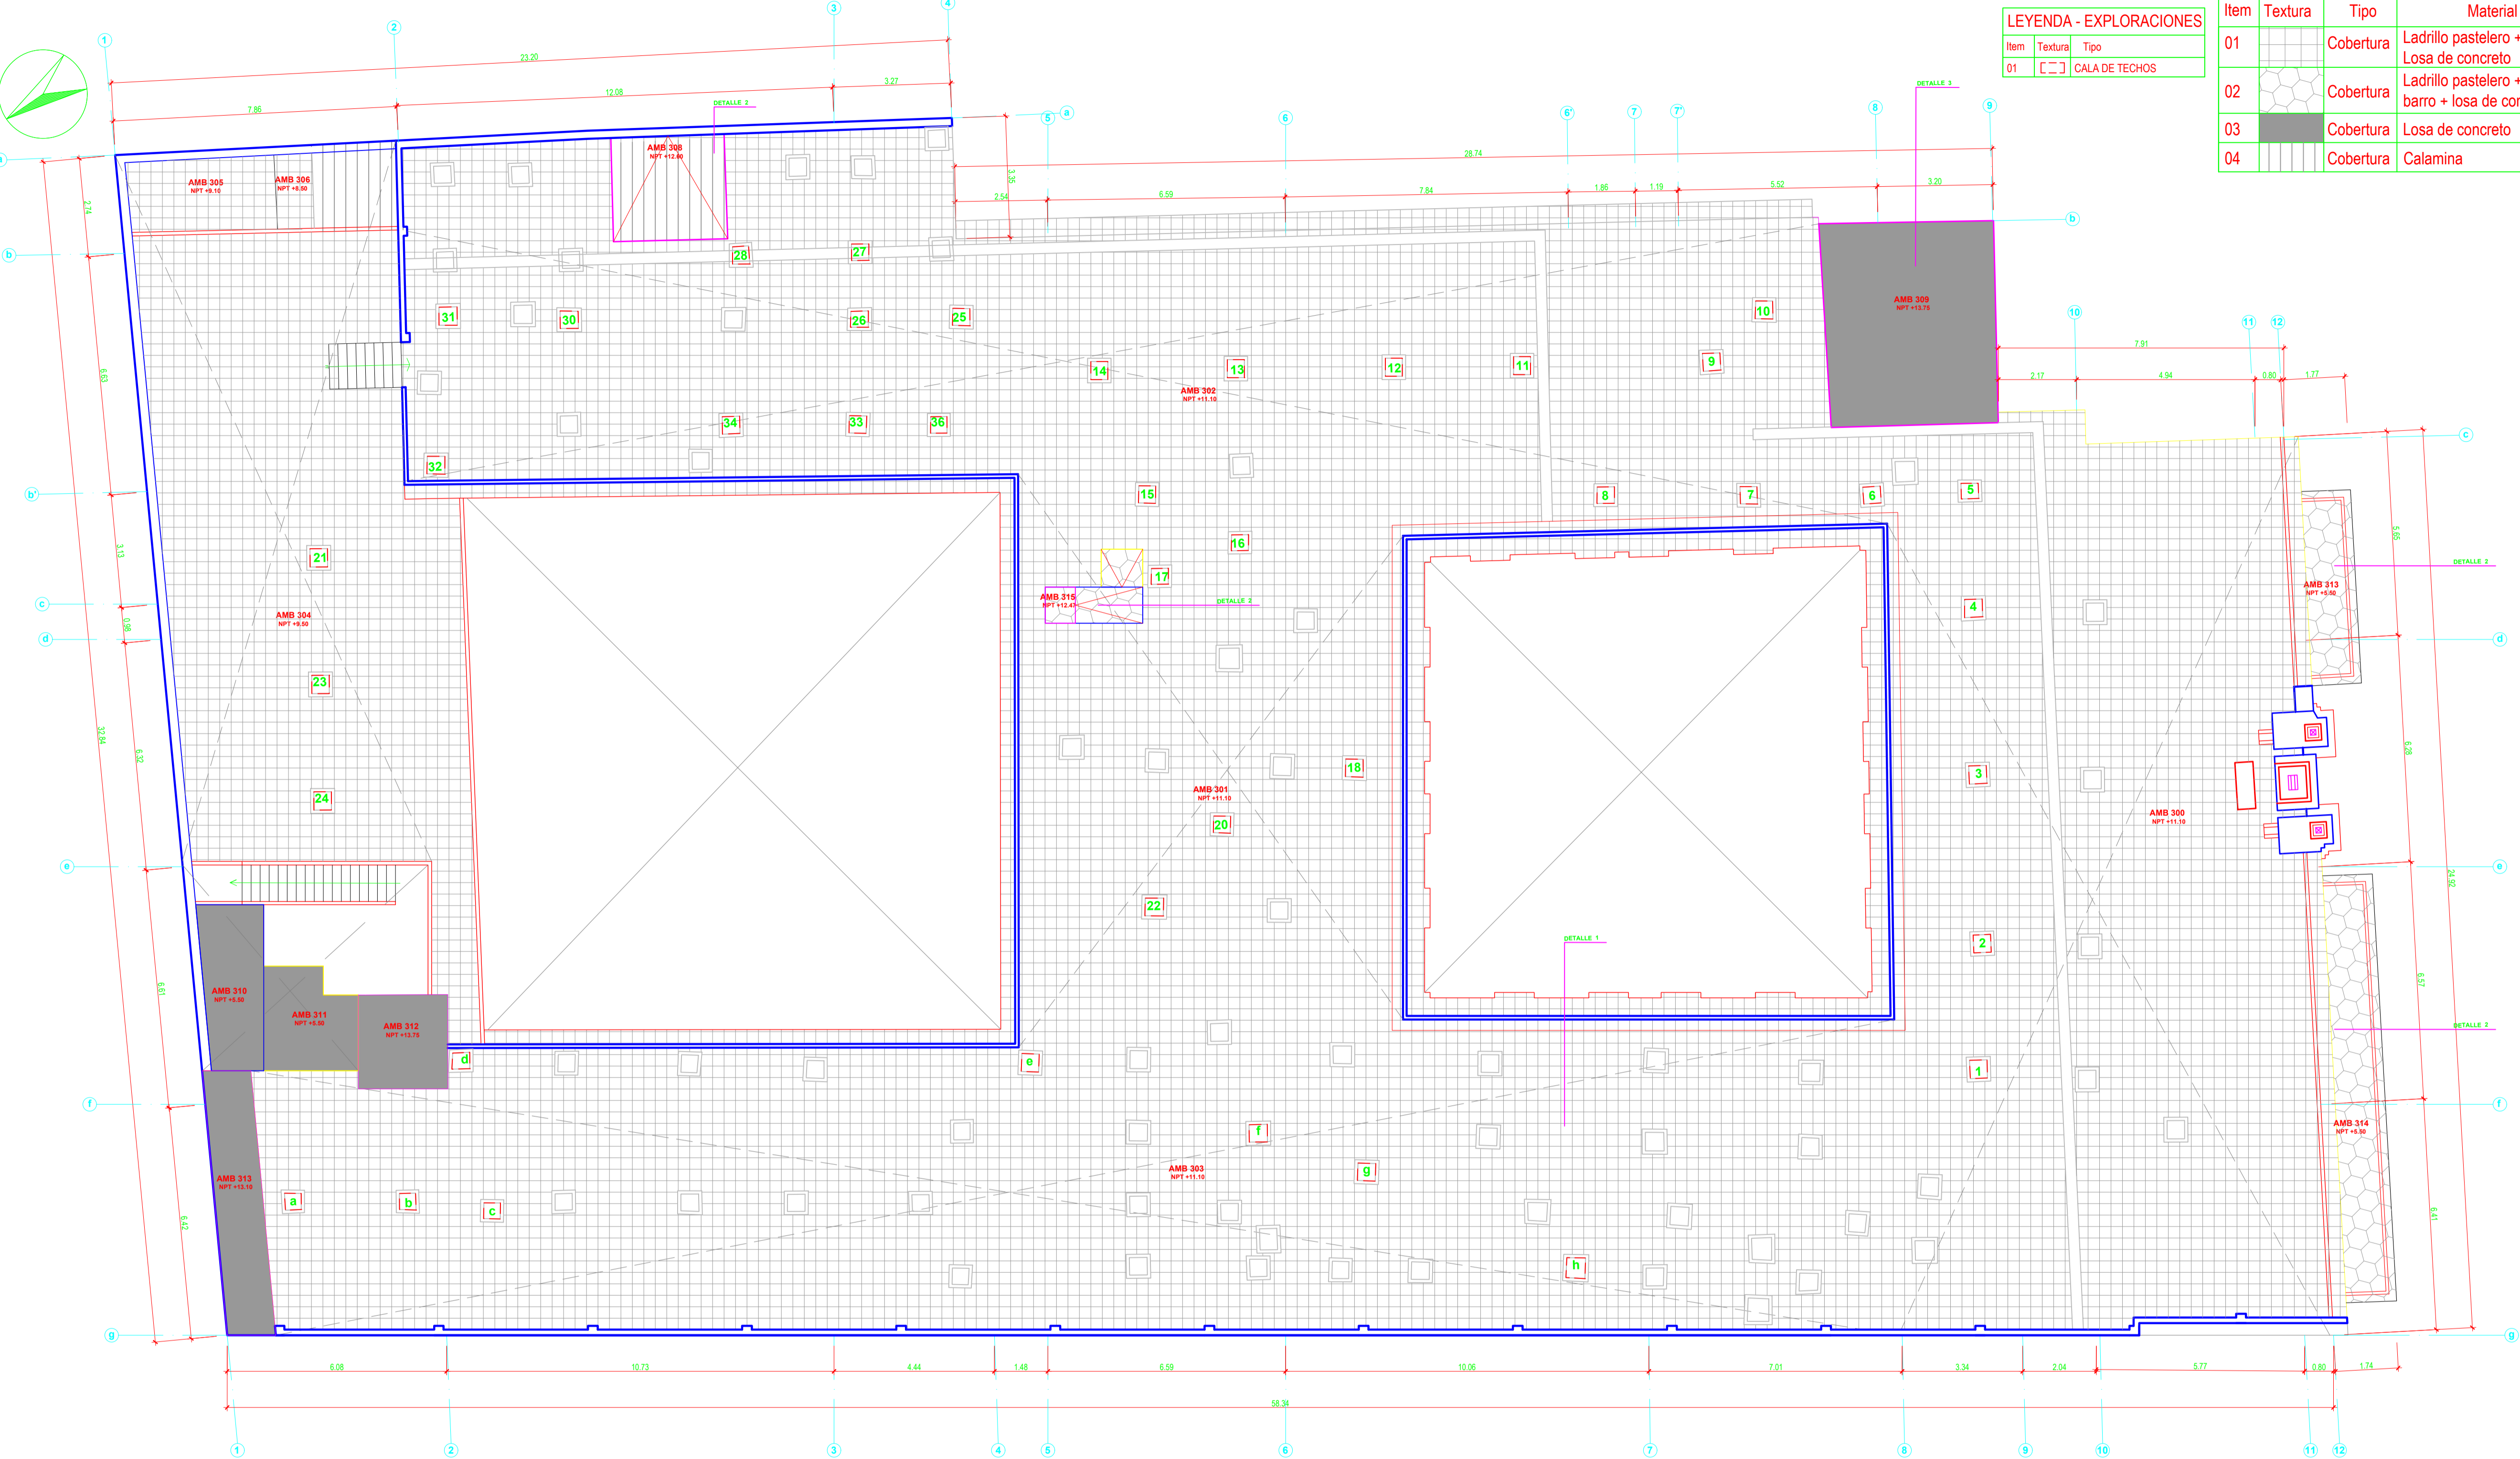
ESTADO ACTUAL - COBERTURAS
PLANTA AZOTEA
ESC: 1/100

DIAGNÓSTICO O LESIONES EN COBERTURAS
Las coberturas en este nivel no presentan daños o lesiones aparentes que puedan comprometer su comportamiento y estabilidad estructural.
