Informe de Evaluación de Riesgos de Propiedad

PTAR Carapongo

SEDAPAL

6 de junio de 2023

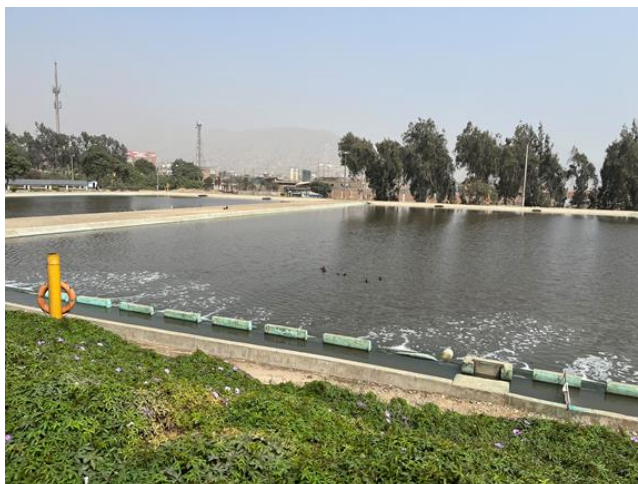
Observación

La planta sufrió un daño parcial en el 2017, debido a la afectación de sedimentadores y el área de cloración. Durante la visita de inspección, no se informó de planes de respuesta a emergencias general, para ayudar a mitigar la afectación que generen este tipo de eventos adversos y puedan afectar la integridad de las instalaciones y las personas.

Actualmente en la planta se logró apreciar que como medida de control solo tienen pozas de contención o canales, para evitar el ingreso de agua desde el exterior a algunas áreas operativas de la planta, esto en caso de inundación en el área interna de la planta por lluvias. Sin embargo, esta barrera no evita el ingreso de agua desde la parte externa de la planta al área de procesos.

Descripción	Elaborar el Plan de Respuesta a Emergencias, contemplando los riesgos críticos que pueden afectar la continuidad de las operaciones de la empresa.
Respuesta del Cliente	Pendiente respuesta de Sedapal PTAR Carapongo.
Esfuerzo de Implementación	Inversión Moderada: Inversión con costo de capital que suele estar considerado dentro del alcance del área de operaciones o del área de riesgos, pero que requiere una planificación y presupuesto financiero a largo plazo.

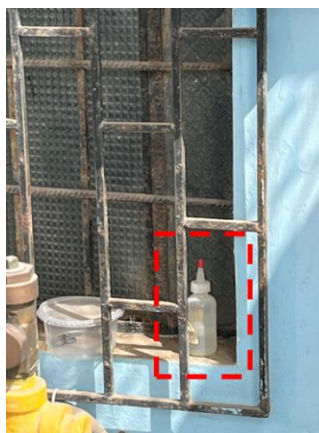
Observación

Durante la visita de inspección, al área de almacenamiento de gas cloro, se observó que usan amoniaco, como medida para verificar que no exista fuga de gas en las conexiones al momento de realizar el cambio del tanque empleado. Sin embargo, el envase dónde se almacena el amoniaco es un envase de plástico que no se ha señalado de manera adecuada, ni tiene de manera explícita representados los daños por el tipo de sustancia empleada (Toxico), y que podría generar lesiones a la persona si no se usa de forma adecuada y con los implementos de seguridad (EPP's) necesarios.

Se observa en planta el uso de EPP equipos de protección personal, además de que cuentan con mapas de riesgo de sus operaciones. Sin embargo, durante la visita de inspección se evidencio que se emplea amoniaco en un pequeño frasco, que es empleado para la detección de fuga de gas cloro. Sin embargo, es necesario establecer un mejor procedimiento para el almacenamiento y uso del amoniaco empleado, ya que la manera en la que se dispone actualmente podría representar intoxicación a las personas que lo manipulan o derrame del producto.

Elaborar un Procedimiento de trabajo, manipulación y respuesta a emergencia de sustancias peligrosas (Toxicas), y tenerlos en el área de almacenamiento de gas cloro (de ser posible en un área delimitada para su uso), junto con las MSDS de los productos. Asimismo, capacitar al personal en base al procedimiento y cambiar el envase del amoniaco por un envase debidamente identificado y que contemple el tipo de sustancia empleada. (ver imagen referencial).

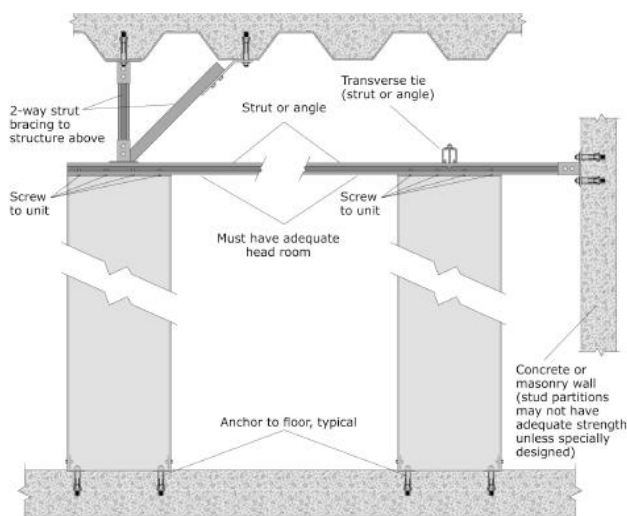
Subestación eléctrica

Ejemplos de fijación equipos y/o muebles

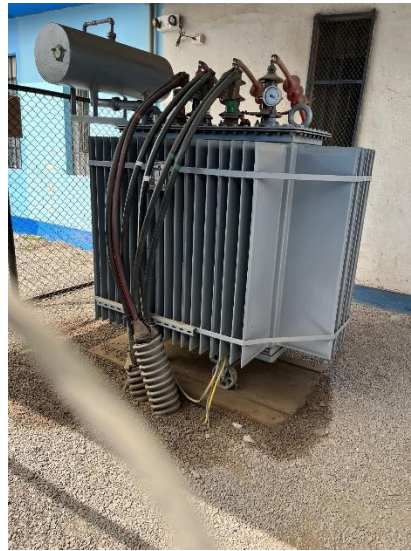
RTM-2023-006	Incendio/Explosión/Rotura de Transformador	Suficiencia del Control
Resumen del RTM	<p>El riesgo de Incendio está asociado con el aceite mineral dieléctrico, el cual es un líquido combustible clase IIIB y sirve como aislante. Niveles bajos de aceite pueden causar sobrecalentamiento, fallas de aislamiento o combustión súbita generalizada (flash over). Derrames de líquido podrían arder, generar un pool fire y comprometer el transformador.</p> <p>Rotura de cárter de transformadores debido a un exceso de presión o producto de arcos voltaicos por fallas en el aislamiento o sistemas a tierra.</p>	Alta
Controles Actuales	<ul style="list-style-type: none"> Se realizan mantenimiento periódico al transformador. Este equipo se encuentra en un área abierta, separado por un cerco metálico, ubicado sobre grava que permite el filtrado y contención en caso de derrame de aceite. Si bien se ubica cerca a las oficinas y centro de control, no está cerca de las rutas de evacuación de las oficinas.

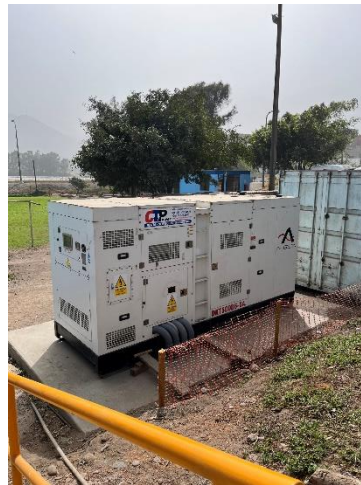
RTM-2023-007	Incendio en Grupo Electrónico	Suficiencia del Control
Resumen del RTM	<p>Tienen un grupo electrógeno del tipo compacto, que funciona con combustible diésel (líquido combustible clase IIIB), el cual se ubica en el patio posterior y tiene la capacidad de abastecer toda la planta. Estos equipos podrían arder en presencia de una fuente de ignición o una falla y sobre calentamiento del motor. El abastecimiento de combustible Diésel, se hace mediante transvase manual usando bombas de trasiego y cilindros donde se almacena el Diésel.</p>	Alta

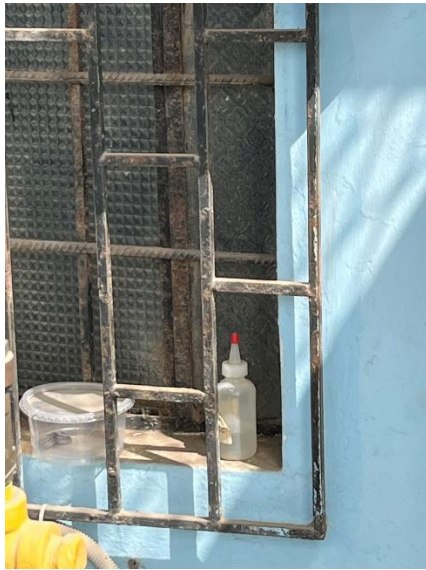
Envase de amoniaco

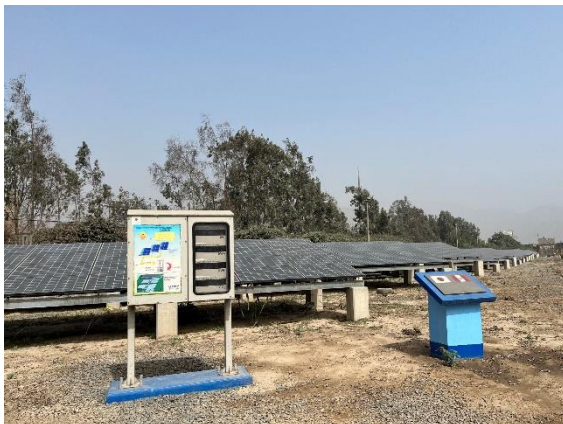
RTM-2023-005	Incendio en Sistema de Generación con Paneles Solares	Suficiencia del Control
Resumen del RTM	Tienen un área destinada a la instalación de paneles solares para proporcionar de suministro eléctrico a la	Alta

RTM-2023-005	Incendio en Sistema de Generación con Paneles Solares	Suficiencia del Control
	planta. Asimismo, cercano al área de paneles, se ubica el cuarto con los tableros de medición de generación y distribución de suministro eléctrico.	
Controles Actuales	<p>Los paneles solares se ubican en un área abierta, sobre bases de concreto que los separan del suelo y entre los grupos de paneles instalados, alejados de las áreas de proceso a la planta, por lo que en caso de un evento adverso no impactaría significativamente en los procesos de tratamiento. Adicionalmente se realizan trabajos de mantenimiento preventivo.</p> <ul style="list-style-type: none"> El cuarto de medición de generación de energía solar, es un cuarto cerrado en muros de concreto y separado de todas las áreas operativas y técnicas de la planta, su ingreso es restringido y se realizan trabajo de mantenimiento programado.

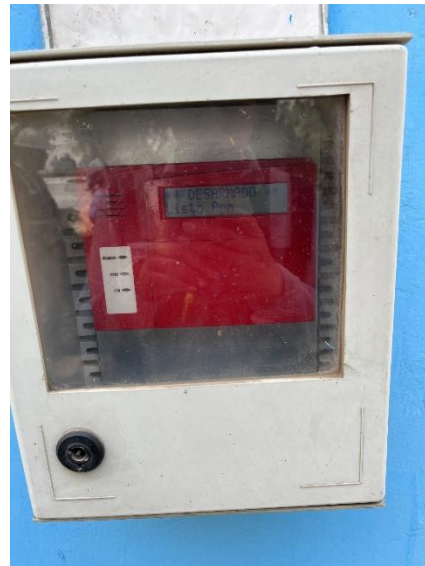
RTM-2023-004	Incendio en Oficinas y Laboratorio	Suficiencia del Control
Resumen del RTM	Tienen edificaciones destinadas a oficinas, donde se ubica el Centro de Control, y un laboratorio, con la existencia de equipos electrónicos, material combustible como papeles, cartones, plásticos, tableros eléctricos, computadoras e insumos químicos. La edificación es de muros de concreto, con baja carga combustible, en caso de un incendio se estima daño localizado, ya que las oficinas se encuentran separadas de las áreas operativas.	Moderada
Controles Actuales	Como protección cuentan con extintores marca Amerex listados UL y certificados FM del tipo CO2 de 5 lb y 15 lb, con un rating de extinción de 10-B:C, cuenta con sistemas de detección, cuyo panel se encontraba con un aviso de desarmado (inactivo).

Panel de Detección inoperativo
