Informe de Evaluación de Riesgos de Propiedad

CENTRO SERVICIOS VILLA
EL SALVADOR

SEDAPAL

junio 23, 2023

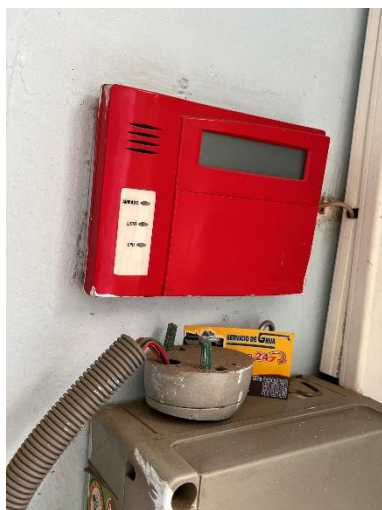
OFI-2023-002		Sistema de Detección de Incendios	
Estado	Nueva	Fecha	23 jun. 2023
Prioridad	Prioridad 1	Tipo	Protección física
OFI emitida por	Ing. Enzo Ochoa	Aseguradora Rec. No.	No Asociado.
ID de RTM	RTM-2023-001, 002

El panel de control del sistema de detección de incendios y los sensores están inoperativos.

Cuenta con un sistema de detección compuesta por detectores y panel de control que no está operativo.

Recomendamos implementar un sistema de detección de incendios compuesto por detectores y panel de control centralizado en garita de control para mantener un monitoreo constante. Se sugiere realizar un estudio para identificar las áreas o salas donde deban localizarse los detectores.

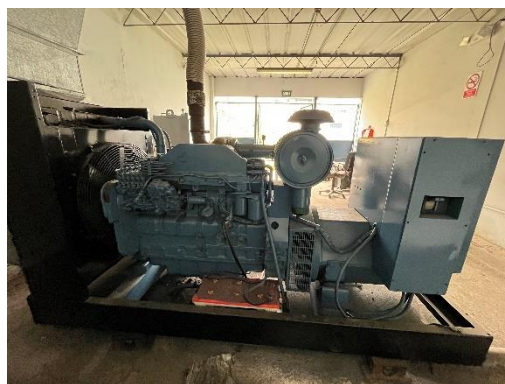
OFI-2023-003		Suministro de Energía	
Estado	Nueva	Fecha	23 jun. 2023
Prioridad	Prioridad 2	Tipo	Otras
OFI Emitida por	Ing. Enzo Ochoa	Aseguradora Rec. No.	No Asociado.
ID de RTM	RTM-2023-003

La criticidad de equipos en el predio se centra en fallas o rotura del transformador que tiene como respaldo el grupo electrógeno que a la fecha de inspección no estaría operativo ya que está en mantenimiento.

El grupo electrógeno no estaría operativo debido al mantenimiento que se está realizando y que aún no culmina.

Descripción	Recomendamos culminar con las actividades de mantenimiento del grupo electrógeno y verificar la operatividad o evaluar la implementación de un nuevo grupo electrógeno dado la antigüedad del equipo actual.
Esfuerzo de Implementación	Inversión Mayor: Inversión con costo de capital que suele requerir la aprobación presupuestaria de un nivel corporativo/divisional.

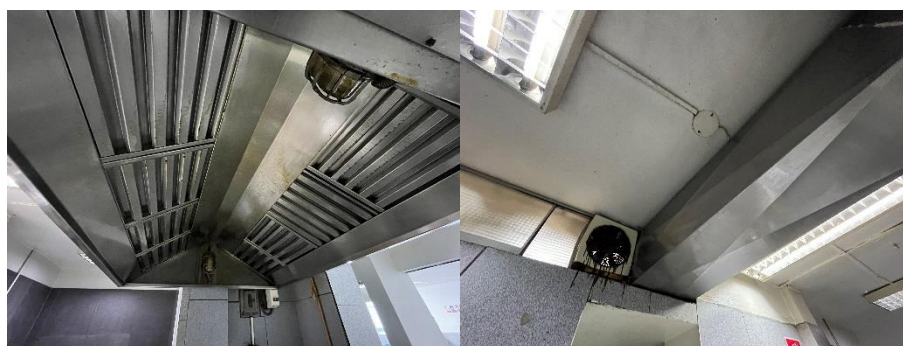
OFI-2023-004		Cocina – Campana Extractora y Ductos	
Estado	Nueva	Fecha	23 jun. 2023
Prioridad	Prioridad 1	Tipo	Otras
OFI Emitida por	Ing. Enzo Ochoa	Aseguradora Rec. No.	No Asociado.
ID de RTM	RTM-2023-002

Durante la inspección se observaron que algunos ductos del sistema de campanas de extracción mostraban escoriaciones por falta de limpieza en los ductos que la conforman.

Recomendamos realizar el mantenimiento de la campana extractora y los ductos que la conforman para evitar que las grasas se solidifiquen y puedan ser material combustible ante un evento de amago de incendio.
