Informe de Evaluación de Riesgos de Propiedad

Planta de Tratamiento de Agua
Potable y Bocatoma Huachipa

**Servicio de Agua Potable y
Alcantarillado de Lima –
SEDAPAL S.A.**

2 de octubre del 2022

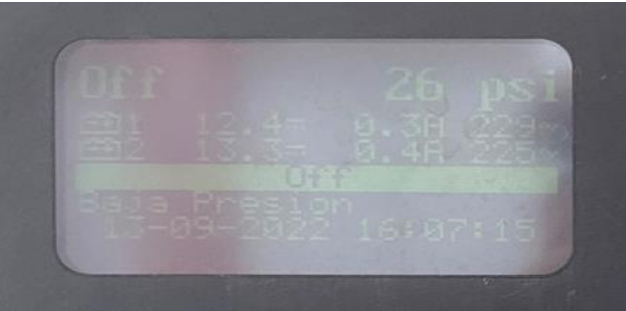
Observación	<p>El panel de control de la bomba contra incendios indicó que la bomba se encontraba fuera de servicio, con una presión de 26psi, indicando un mensaje de alarma y baja presión del sistema, además, se observó que el tanque de combustible de la motobomba, se encontraba vacío.</p> <div data-bbox="467 407 1370 716">

</div>
Descripción	<p>Se recomienda realizar mantenimiento anual a la bomba contra incendios, las cuales se llevan a cabo anualmente para constatar que la bomba, el motor, la aspiración y el suministro de energía funcionan adecuadamente, y para corregir las faltas que pudieran descubrirse. El funcionamiento de las características hidráulicas de la bomba se mide por una prueba de caudal con las mangueras conectadas al cabezal de la bomba o a los hidrantes. Se comprueban tres puntos de la curva normalizada:</p> <ol style="list-style-type: none"> A Caudal cero (válvula cerrada) Con sobrecargas (150% de la capacidad nominal o más) A un caudal adecuado a la capacidad nominal o en un punto muy cercano. <p>Para el caso de la red, se deberá:</p> <ol style="list-style-type: none"> Verificar posición y operatividad de todas las válvulas del sistema, Realizar descarga de agua en el punto hidráulicamente más desfavorable para el sistema de bombeo, en el cual se debe verificar la presión en este punto. Verificar el funcionamiento de las válvulas de alarma y sensores de flujo, Activación de la línea de pruebas de cada sistema de rociadores (se deberán tomar presiones de funcionamiento, tiempo de activación de las válvulas de alarma y tiempo de arranque de la bomba contra incendios desde la apertura de la válvula), Inspección visual del estado de los gabinetes, mangueras, pitones, soportes, colgadores y otros accesorios del sistema. <p>Los resultados de las pruebas deberán ser registrados y comparados con los resultados del año anterior de tal manera que se pueda identificar una posible reducción en la performance. La intención de las pruebas es comprobar la correcta operatividad de los equipos.</p> <p><u>Referencias:</u> NFPA 25 Standard for the Inspection, Testing, and Maintenance of Water Based Fire Protection Systems.</p>

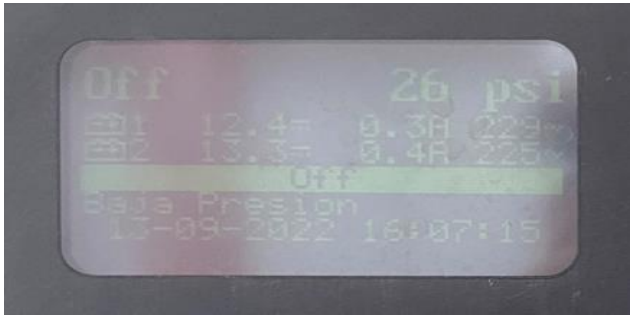
Observación	<p>El panel de control de la bomba contra incendios indicó que la bomba se encontraba fuera de servicio, con una presión de 26psi, indicando un mensaje de alarma y baja presión del sistema, además, se observó que el tanque de combustible de la motobomba, se encontraba vacío.</p> <div>

</div>
Descripción	Adicionalmente a los mantenimientos periódicos, recomendamos incorporar autoinspecciones a la bomba y otros sistemas contra incendios como los de agente limpio, por ejemplo. Las autoinspecciones deberán consistir en la inspección de las posiciones de válvulas, correcto estatus de operación y abastecimiento de combustible, así como presión en los tanques de agente limpio.
Respuesta del Cliente	Pendiente respuesta por parte del cliente.
Comentario de Marsh Advisory	Recomendación propuesta por Marsh Advisory.
Esfuerzo de Implementación	Procedimiento Moderado: Procedimiento que es competencia del área operativa pero que suele requerir cierto tiempo, planificación e inversión en capital humano para su ejecución.

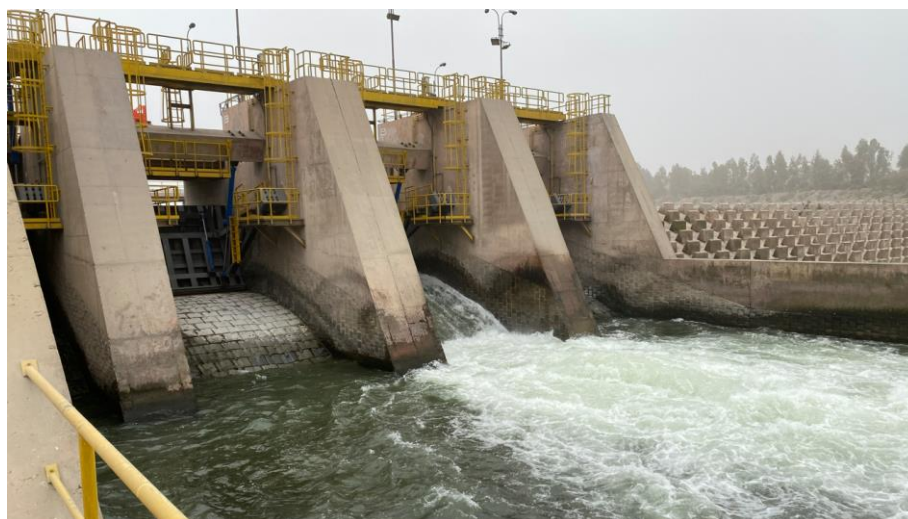
Actualmente, la poza de disipación de energía lleva mantenimientos programados periódicos que consisten en la restauración de la poza consumida por el impacto del agua, a causa de un defecto en el diseño inicial, el cual data de las obras ejecutadas por el CONSORCIO.

En la siguiente foto se puede observar la turbulencia de retorno en el agua, a causa de una socavación en el suelo ocasionada por el impacto del agua al final de la poza de disipación de energía.

2022: Se mantiene la recomendación, a la fecha no se ha efectuado la reparación definitiva de las obras civiles.

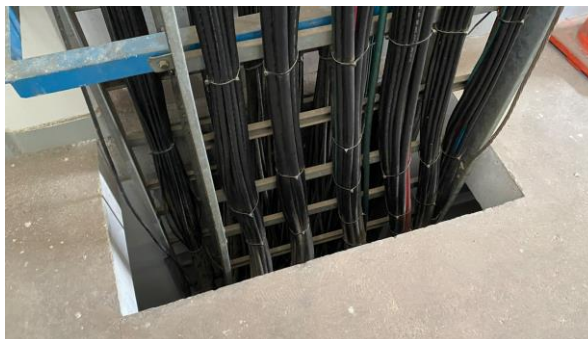
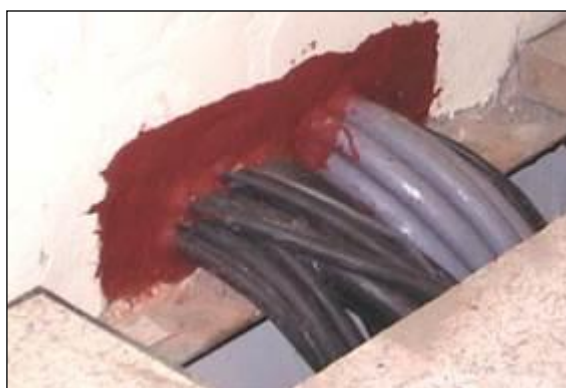
Se observaron galerías de cables sin implementar sellos cortafuegos en las salas eléctricas de la PTAP.

Las galerías de cables que atraviesan la planta y subestaciones deben ser selladas con elementos cortafuegos una vez instalados los cables, con la finalidad de evitar la propagación del incendio a través de las mismas. Esto permitirá confinar el incendio en una sección y limitar las pérdidas

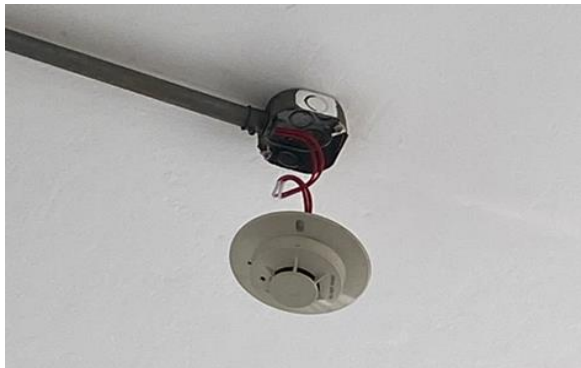
ID de RTM	RTM-2022-003
Observación	<p>Se observó el siguiente detector de humo colgando de cables en la sala de tableros eléctricos de la PTAP.</p>

Descripción	Se recomienda la instalación correcta del detector de humo, dado que el detector no cumple con lo estipulado en la NFPA 72, al estar distante al techo.
Respuesta del Cliente	Pendiente respuesta por parte del cliente.
Comentario de Marsh Advisory	Recomendación propuesta por Marsh Advisory.
Esfuerzo de Implementación	Procedimiento Menor: Procedimiento que puede ser implementado inmediatamente.
Escenario de Pérdida	Incendio.

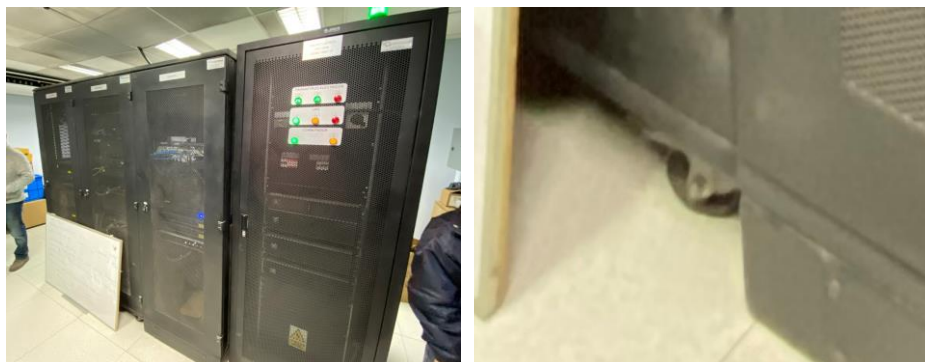
Observamos en que, en su Data Center, los servidores no se encontraban anclados al suelo, sino que estaban apoyados sobre ruedas, representando una vulnerabilidad no estructural en caso de sismo con riesgo de volcamiento.

Descripción	Recomendamos proceder con el anclaje de los servidores, de tal manera que en caso de sismo, mantengan su posición y se evite el riesgo de volcamiento y salida de operación.
Respuesta del Cliente	Pendiente respuesta por parte del cliente.
Comentario de Marsh Advisory	Recomendación propuesta por Marsh Advisory.
Esfuerzo de Implementación	Inversión Menor: Inversión con costo de capital que normalmente puede abordarse dentro del presupuesto operativo del área de operaciones o de riesgos.
Escenario de Pérdida	Incendio.

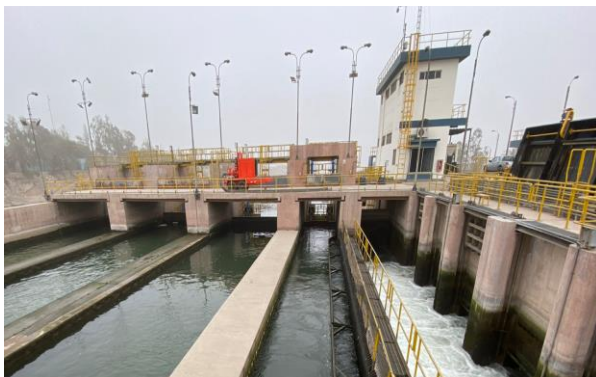
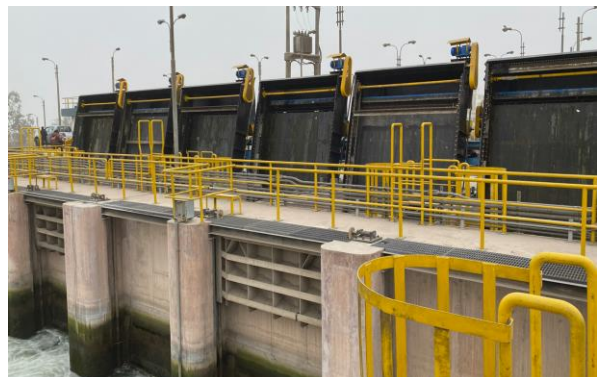
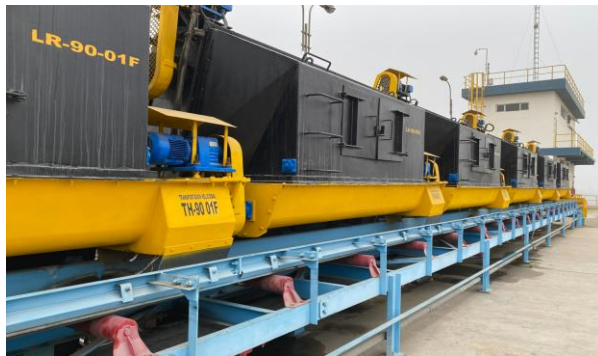
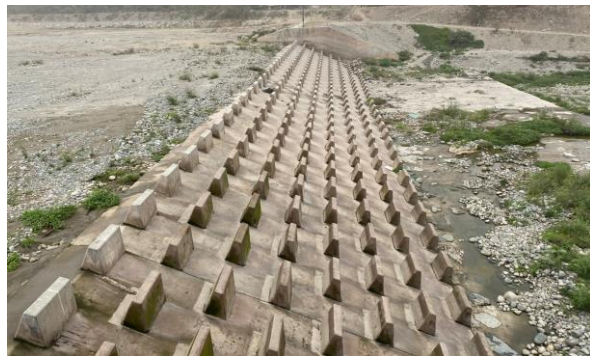
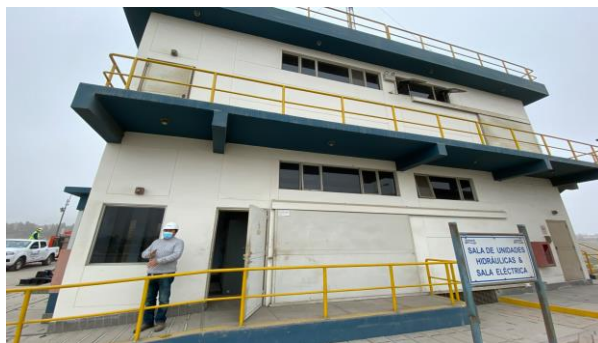
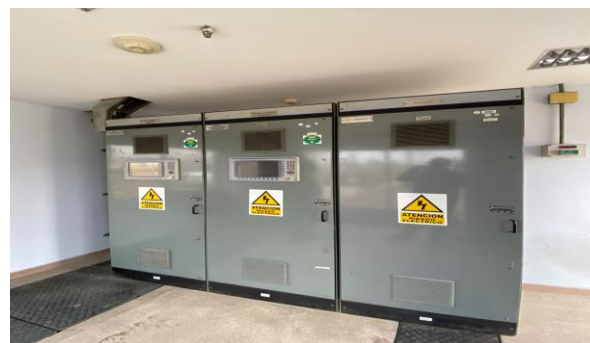
Se informó que estos daños fueron reparados temporalmente previo a la temporada de lluvias 2015 – 2016; actualmente, la poza de disipación de energía lleva mantenimientos programados periódicos que consisten en la restauración de la poza consumida por el impacto del agua, a causa de un defecto en el diseño inicial, el cual data de las obras ejecutadas por el CONSORCIO.

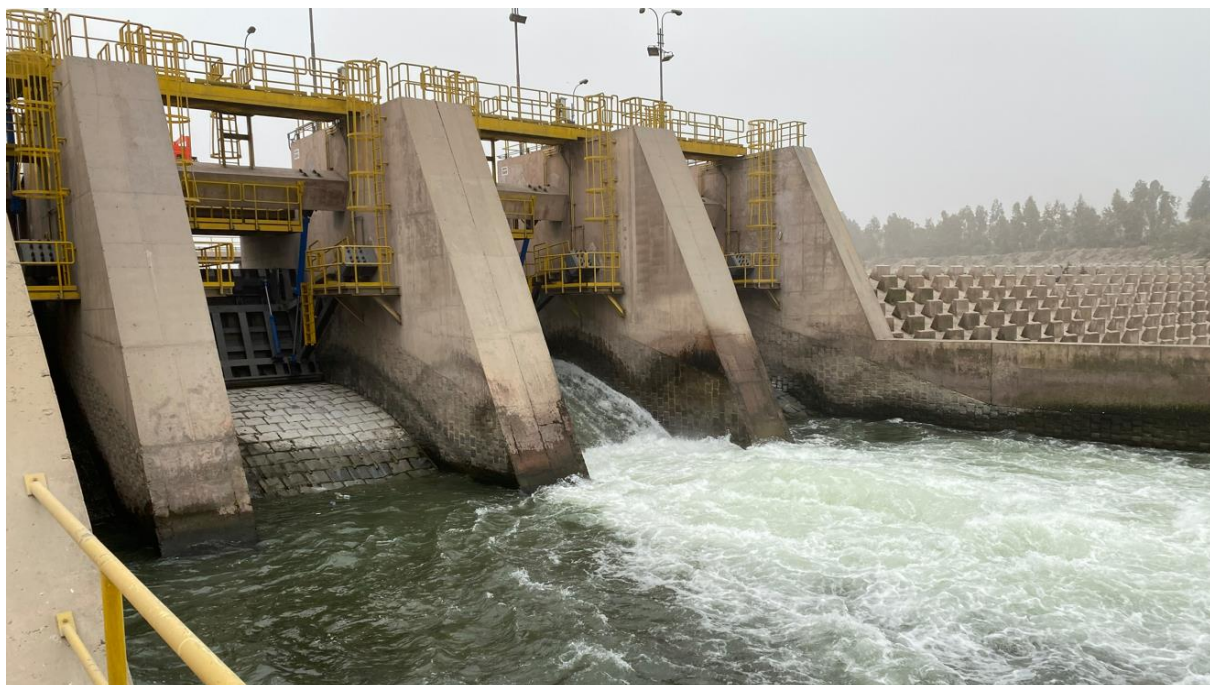
En la siguiente foto se puede observar la turbulencia de retorno en el agua, a causa de una socavación en el suelo ocasionada por el impacto del agua al final de la poza de disipación de energía.

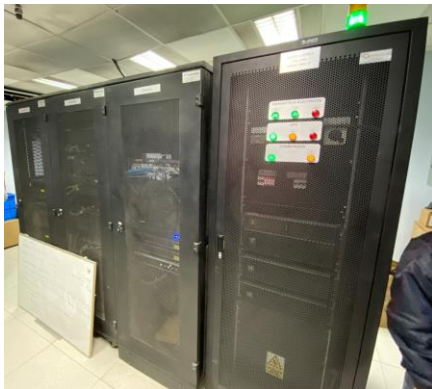
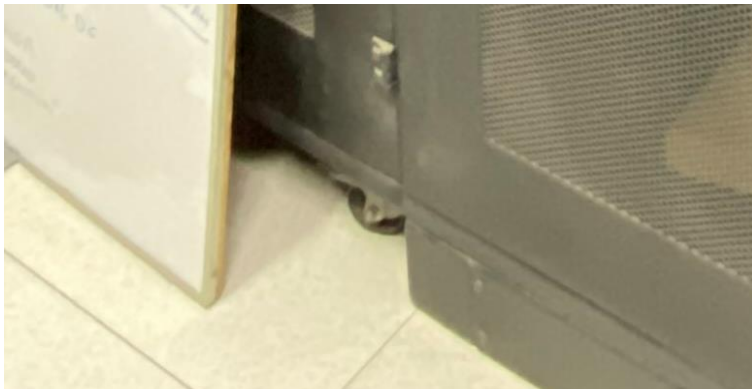
Cuentan con un Data Center en el predio, el cual procesa la información recopilada del proceso productivo para monitoreo local y también monitoreo desde La Atarjea, así como el control de los parámetros de operación. Observamos que los servidores no se encuentran anclados al suelo, representando una vulnerabilidad no estructural en caso de sismo, con riesgo de volcamiento y rotura posterior, y, en consecuencia, que no se pueda operar la planta. Se presentó una recomendación para proceder con el anclaje de los servidores al suelo.

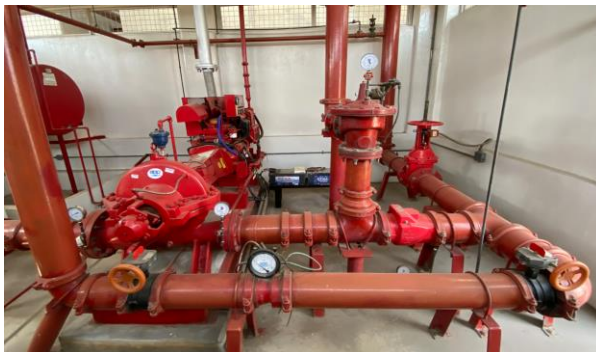
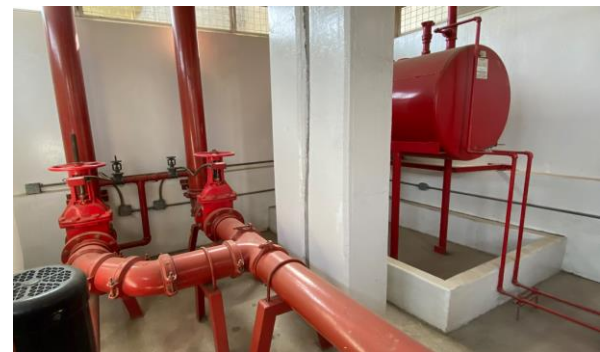
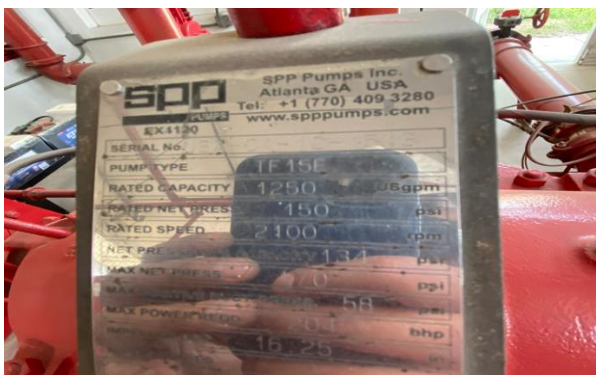
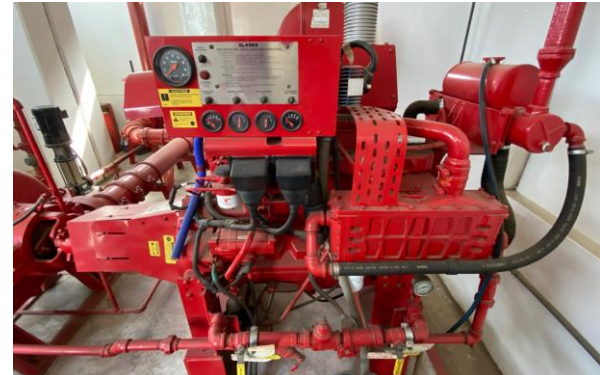
Cuentan con una motobomba contra incendios de marca SPP Pumps, listada de 1250gpm@150psi@2100rpm. El agua es captada directamente del agua circulante en de la PTAP. El panel de control de la bomba contra incendios indicó que la bomba se encontraba fuera de servicio, con una presión de 26psi, indicando un mensaje de alarma y baja presión del sistema, además, se observó que el tanque de combustible de la motobomba, se encontraba vacío.

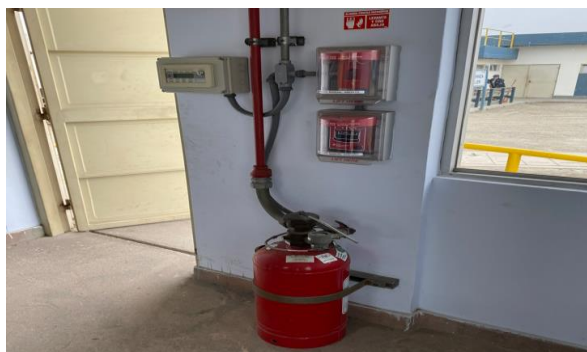
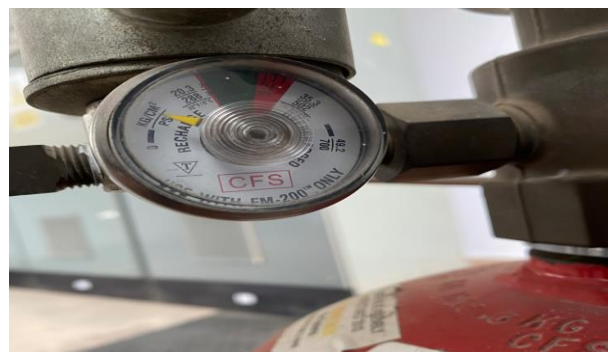
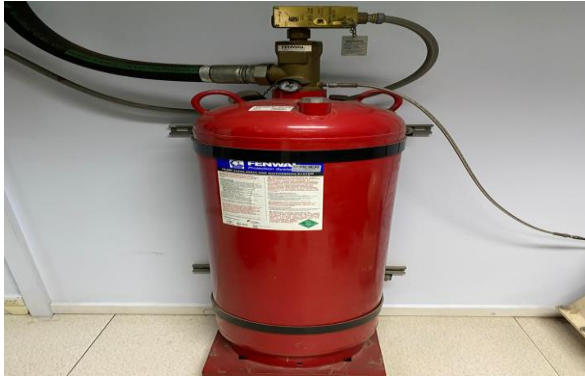
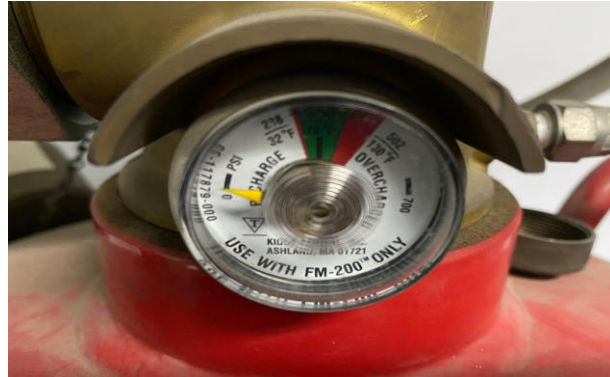
Se cuenta con un sistema de extinción por agente limpio FM 200 en la Sala de Unidades Hidráulicas y Sala Eléctrica de la Bocatoma, también se tiene este sistema en la Sala de Control SCADA y en el Data Center de la PTAP. Ambos cilindros de agente se encuentran descargados.
