Informe de Evaluación de Riesgos de Propiedad

**Centro Operativo Principal La
Atarjea**

**Servicio de Agua Potable y
Alcantarillado de Lima –
SEDAPAL S.A.**

16 de agosto del 2023

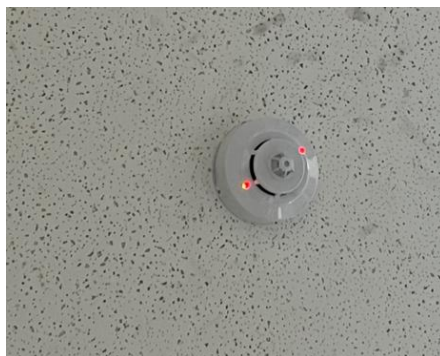
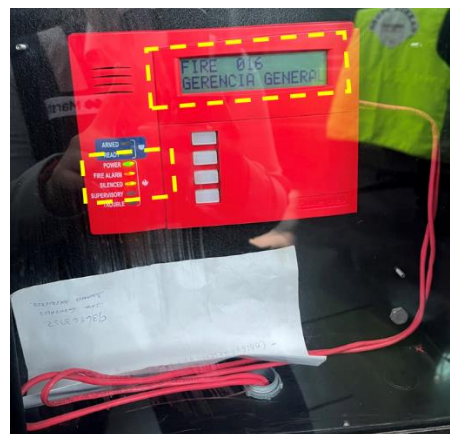
Observación

Durante la inspección, se pudo observar que el panel central de detección y alarma contra incendios se encontraba alarmado y silenciado. Asimismo, se observaron detectores de humo activados

Se recomienda verificar con la empresa contratista que el mantenimiento, inspección y pruebas de los sistemas de detección & alarma de incendios, se realicen de acuerdo a los estándares de la NFPA 72. Asimismo, se recomienda capacitar al personal administrativo/seguridad en lo que corresponde a este estándar para elaborar formatos de inspección que permitan verificar la correcta operación del sistema.

Las pruebas contra incendio se llevan a cabo anualmente para constatar la correcta detección y alarma por parte de los sistemas y corregir las fallas que pudieran descubrirse. Las pruebas deben incluir como mínimo:

- Verificar la correcta activación de los dispositivos de detección,
- Comprobar la operatividad del panel del sistema,
- Funcionamiento de las baterías de respaldo (simular corte eléctrico),
- Funcionamiento de los dispositivos de alarma,
- Verificación de protocolos de funcionamiento,
- Funcionamiento de los dispositivos de alarma,

<p>Los resultados de las pruebas deberán ser firmados por un ingeniero colegiado y el documento deberá ser archivado para su presentación a la autoridad competente o empresa aseguradora de ser solicitado.</p> <p>Referencia:</p> <p>NFPA 72: National Fire Alarm and Signaling Code.</p>
Respuesta del Cliente	Pendiente respuesta de Sedapal Centro Operativo Principal La Atarjea.
Esfuerzo de Implementación	Inversión Menor: Inversión con costo de capital que normalmente puede abordarse dentro del presupuesto operativo del área de operaciones o de riesgos.

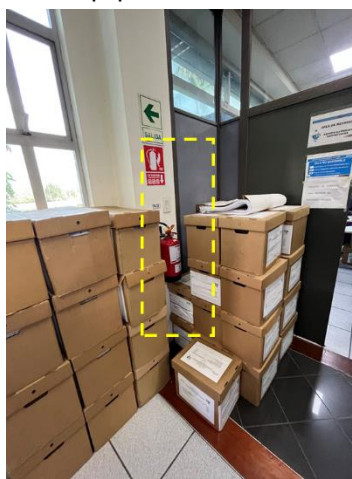
Observación	<p>Durante la inspección, se pudo observar que algunos extintores portátiles se encontraban obstruidos por acumulación de cajas u objetos que dificultaban el fácil y rápido acceso a estos equipos.</p>
--------------------	--

Descripción	<p>Se recomienda verificar la distribución e instalación de los equipos extintores instalados en el predio, constatando que estos no se encuentren obstruidos, le falten algunos de sus componentes o se encuentren descargados o sin prueba de inspección mensual.</p> <p>Referencia:</p> <p>Reglamento Nacional de Edificaciones, Norma A.130.</p>
Respuesta del Cliente	Pendiente respuesta de Sedapal Centro Operativo Principal La Atarjea.

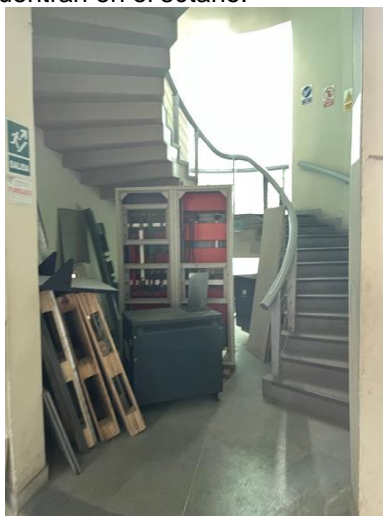
Observación

Durante la visita de inspección se pudo apreciar la acumulación de materiales debajo de la escalera de evacuación que conecta a las áreas administrativas con los sótanos dónde se ubican el centro de control y los tableros de servidores de comunicaciones. En caso de un incendio por la carga combustible acumulada, se podría ver afectada la ruta de evacuación de los ocupantes que se encuentran en el sótano.

Descripción	Se debe realizar el retiro o delimitación de todo el material combustible (pallets de madera, cajas de cartón, gabinetes), que obstruya las rutas de evacuación y dejar el espacio libre de carga combustible u obstáculos, de acuerdo a las rutas de evacuación diseñadas en el predio.
	Referencia NFPA 101, Life Safety Code. Reglamento Nacional de Edificaciones (RNE), Norma A.103, artículo 13.
Esfuerzo de Implementación	Inversión Menor: Inversión con costo de capital que normalmente puede abordarse dentro del presupuesto operativo del área de operaciones o de riesgos.

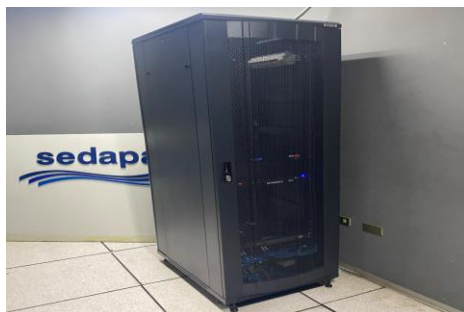
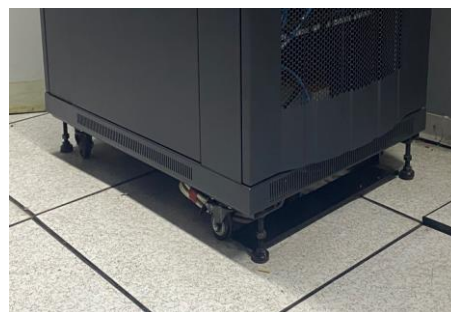
En la Sala de Scada y en el Centro de Control observamos que los gabinetes de servidores no se encuentran anclados al piso, por lo que, ante una eventualidad de un movimiento sísmico, los gabinetes podrían desplazarse o volcarse, ocasionando una desconexión e inclusive una salida de operación a causa de impacto mecánico.

Descripción	Recomendamos anclar al piso los gabinetes de servidores para evitar que en la eventualidad de un movimiento sísmico, pudiesen salir de operación, como parte de la vulnerabilidad no estructural en caso de sismo.
Respuesta del Cliente	Pendiente respuesta por parte de Sedapal.

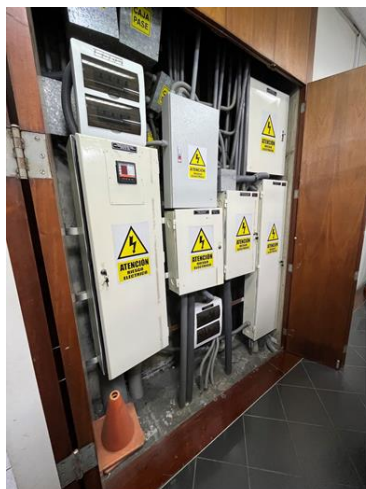
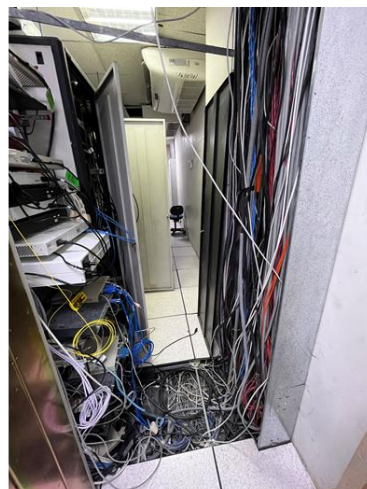
Observación

Durante la visita de inspección al predio, se pudo observar que algunos pases de cableado eléctrico y de comunicaciones, no cuentan con sellamiento corta fuego entre pase de tuberías o bandejas. Lo que podría generar una rápida propagación de incendio entre áreas a través del sistema de cableado eléctrico.

Descripción	Recomendamos realizar el sellado entre pase de tuberías de cableado o bandejas que transportan el cableado eléctrico y de comunicaciones entre áreas.
Respuesta del Cliente	Pendiente respuesta por parte de Sedapal.
Esfuerzo de Implementación	Inversión Moderada: Inversión con costo de capital que suele estar considerado dentro del alcance del área de operaciones o del área de riesgos, pero que requiere una planificación y presupuesto financiero a largo plazo.

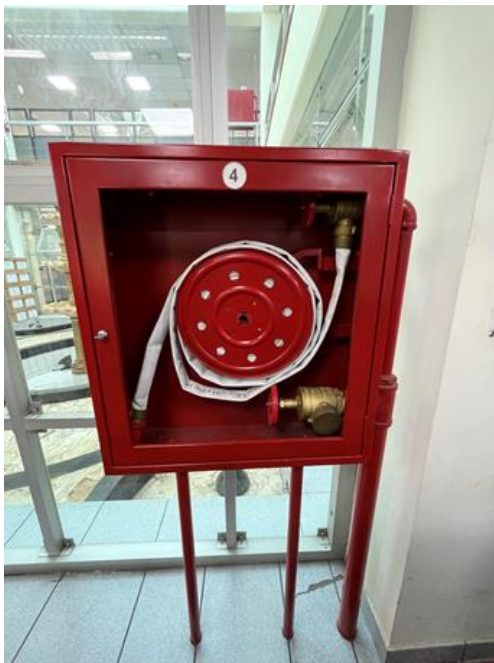
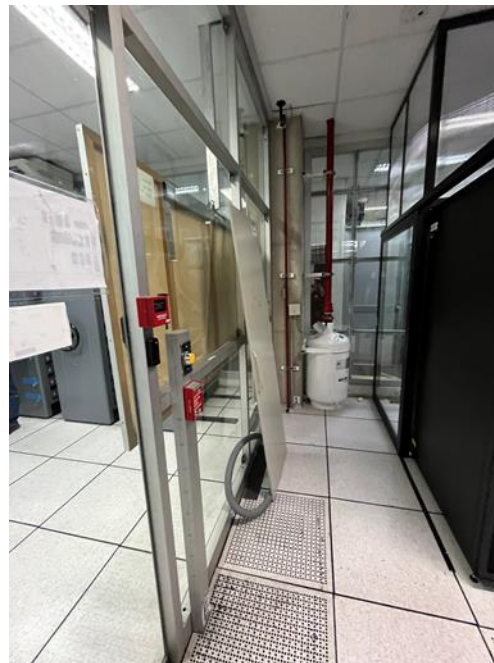
El Centro Operativo Principal La Atarjea cuenta con una red de agua contra incendios, conformada por una motobomba contra incendios de 400 gpm @ 75 psi (no se pudo acceder al cuarto de la bomba contra incendio, ya que se encontraba bajo trabajos de remodelación, construcción), la bomba abastece a válvulas angulares de 2 ½" y 1 ½", y gabinetes con mangueras de 1 ½", distribuidos en los diferentes pisos del edificio administrativo. Sin embargo, durante la visita de inspección, se pudo apreciar que el largo de la manguera usada en los gabinetes, no cubre el recorrido de oficina en totalidad (solo tiene una cobertura de 30m), dejando aproximadamente 10 m sin alcance de la red de agua.

Asimismo, en el área dónde se ubican los servidores del SCADA, se cuenta con sistema de detección supresión con agentes limpios marca Westfire FM200, listado UL y aprobado FM.

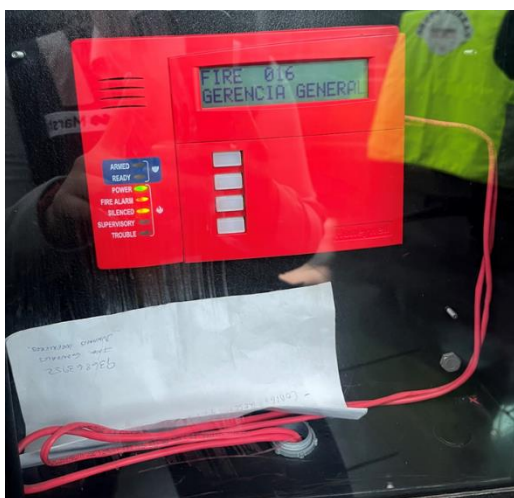
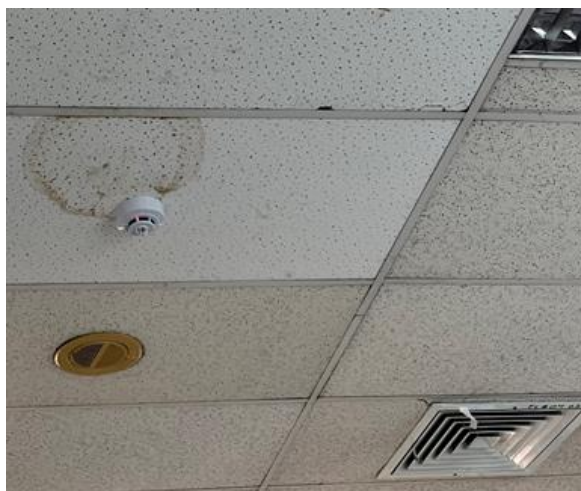
El predio cuenta con sistemas de detección como (detectores de humo, pulsadores manuales, luces estroboscópicas), que reportan a un panel de detección centralizado marca Honeywell 6160CR-2, listado UL y aprobado FM, en algunos pisos de oficinas, los detectores se encontraban activados y al verificar el panel de detección principal, este se encontraba alarmado y silenciado, dejando el sistema inoperativo o con demoras en activación y notificación en caso de emergencia por conato de incendio.
