**SERVICIO DE ACONDICIONAMIENTO EN LA INSTITUCION EDUCATIVA N°1030
REPUBLICA DE BOLIVIA – CODIGO LOCAL 308764**

LA VICTORIA – LIMA - LIMA

**PROGRAMA NACIONAL DE INFRAESTRUCTURA EDUCATIVA
PRONIED**

UNIDAD GERENCIAL DE MANTENIMIENTO

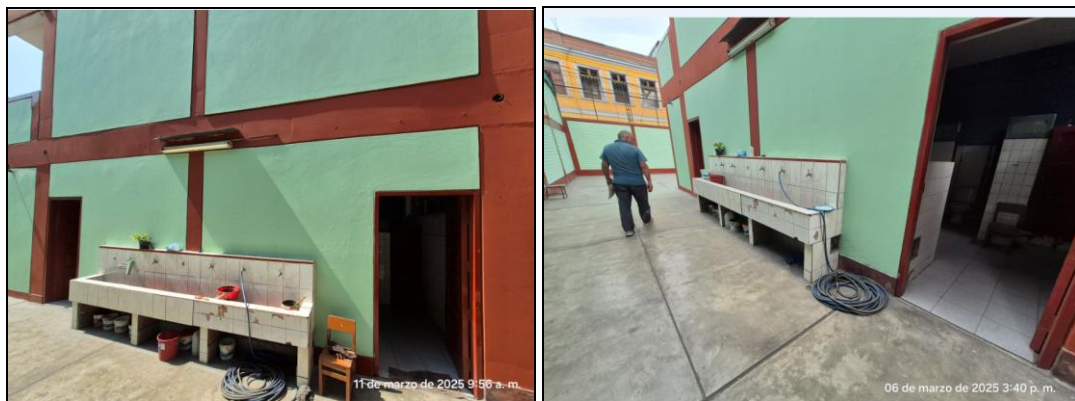
Imagen N°03: Vista exterior de los SSHH de Prima y Secundaria a intervenir con el enchape de lavadero corrido, cambio de griferías y cambio de luminarias. Tampoco cuenta con tanque elevado para dar mantenimiento a las baterías de baño.

Se intervendrá con un Acondicionamiento Integral de los servicios higiénicos que se encuentran en un alto grado de deterioro. Se ha verificado el estado de los muros interiores y exteriores, así como el cielo raso, que requieren reposición de pintura (latex acrílico).

El cerámico en piso y paredes será reemplazado en su totalidad, ya que se encuentran deteriorado con rajaduras o quíñado en los bordes, además presenta desgaste de la fragua.

Las puertas y ventanas se encuentran con desgaste y requieren tener su mantenimiento de pintura.

- Mantenimiento de pintura interior con latex acrilico.
- Mantenimiento de carpinteria de madera en puertas principales y de cubículos (pintado), incluido cambio de bisagras, picaportes, cerraduras, cerrojos, etc.
- Mantenimiento de carpinteria metalica en ventanas altas: Lijado y pintura esmalte.
- Instalacion de nuevos sumideros y registros en piso.
- Cambio de todas las griferias interiores y exteriores.
- Cambio de todos los inodoros.
- Remoción de zocalo de ceramico 15x15 en pared y ceramico 30x30 en piso.
- Enchape de cerámico de 45x45cm en pisos y paredes incluido bruña.
- Cambio de Luminarias internas y externas.
- Cambio de placas de interruptores.
- Colocacion de piso podactil 30x30 en los ingreso a cada SH.

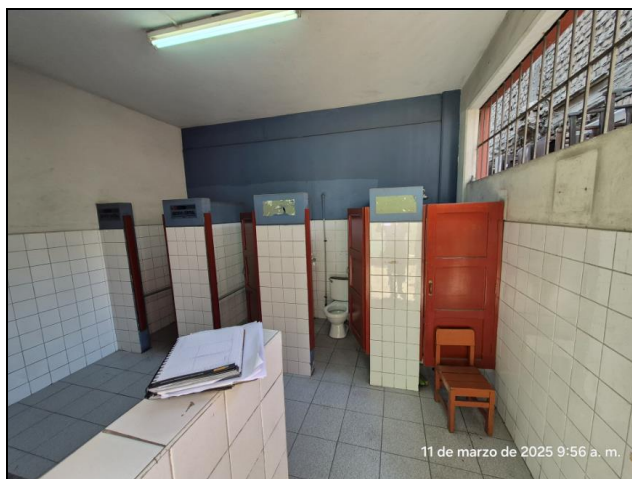
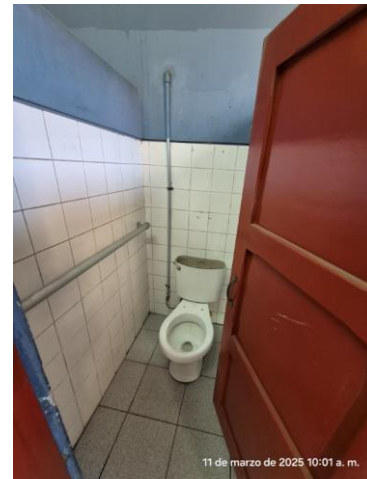
Imagen N°04: SSHH – Hombres, se aprecian las puertas de cubiculos en mal estado, y la pintura de paredes con desgaste, inodoros sin tapa, cambio de luminarias, instalacion sumideros corridos en piso. Zocalo de ceramico con piezas discontinuadas en el mercado. De la misma forma del piso.

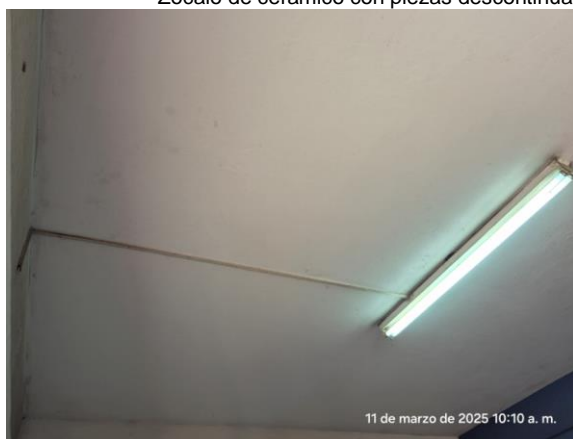
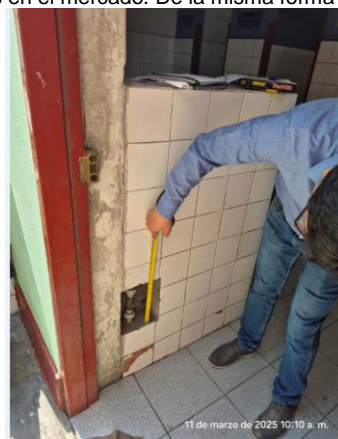
Imagen N°05: SSHH Hombres: Luminarias con alimentación con energia a traves de canaletas, cajuelas de llave de paso valvulas compuerta con desgaste.

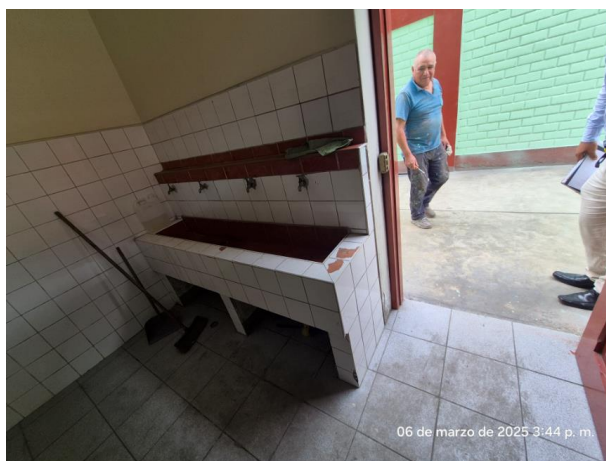
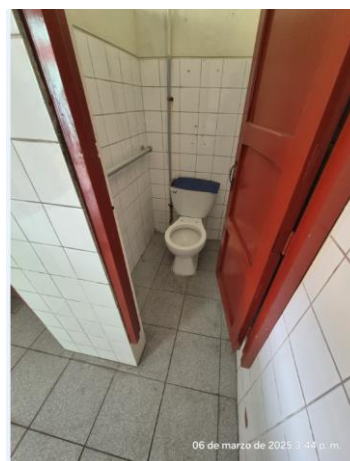
Imagen N°06: SSHH Mujeres: Lavadero corrido con griferia con desgaste, inodoros sin tapa. Zocalo con piezas de ceramico discontinuados en el mercado. Puertas de los cubiculos con desgaste para realizar mantenimiento.

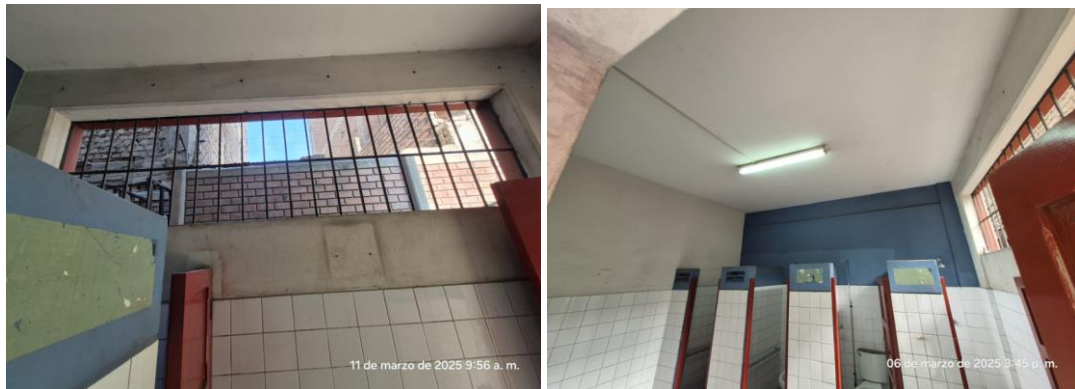
Imagen N°07: SSHH Mujeres/Hombres: se muestra falta mantenimiento de ventanas de fierro y pintura interior de paredes y techo.

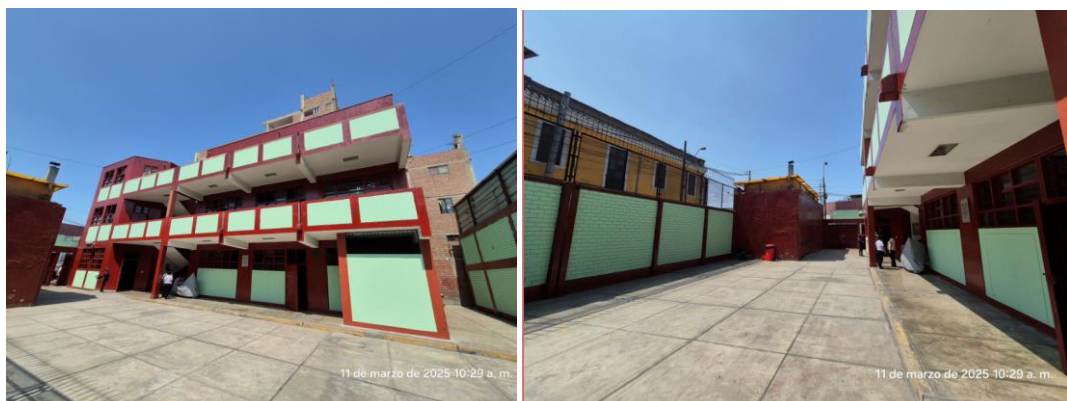
Imagen N°08: Patio Principal de losa concreto de buen estado, para intervenir con cobertura de malla raschell con estructura metálica según diseño.

- Instalación de postes metalicos de 6"x6"x6mm, con una altura de 6m, los cuales estarán instalados sobre una zapata de concreto ya sea concretica o excentrica de las siguientes dimensiones: 1.25x1.25x0.50m con una resistencia $f'c=210\text{kg/cm}^2$ y un pedestal de concreto de 0.40x0.40x0.70m. Dicha ejecucción se realizará previa demolición y excavación de los elementos de cimentacion.

- En la parte superior del pedestal se colocará una plancha de acero con base metalica de 30x30x1/4", el cual irá soldado a un tubo metalico, con soldadura tipo cordon E6011 en todo el perímetro del tubo. Se colocará 06 cartelas (o atiezadores) para dar mayor rigides al tubo vertical.

- Entre poste y poste se instalarán vigas metalicas conforme a los planos de diseño.
- Los perfiles metálicos se pintaran con pintura base zincromato y acabado de pintura esmalte color gris claro.

- Instalacion de cobertura con malla polisombra RASCHEL al 95% de soombra (incluido accesorios de fijación, costuras, dobles templadores, etc).
- Se instalarán protectores para los postes metalicos según detalle.

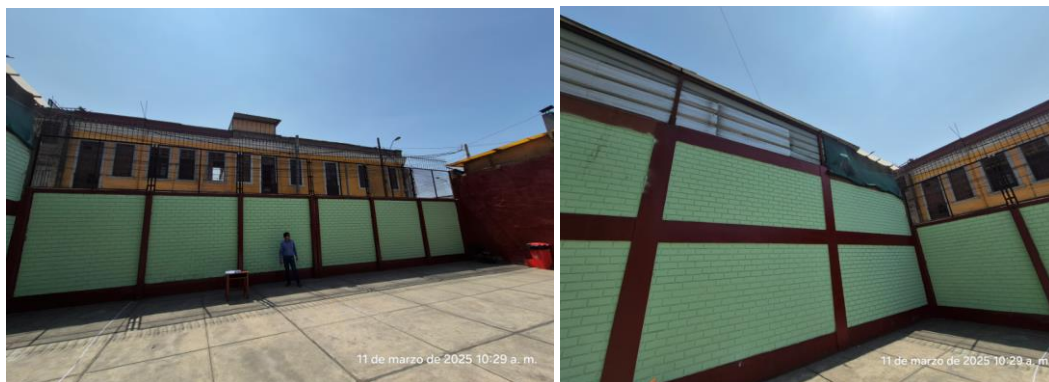
Imagen N°09: Patio Principal de losa concreto de buen estado, para intervenir con cobertura de malla raschell con estructura metalica según diseño.

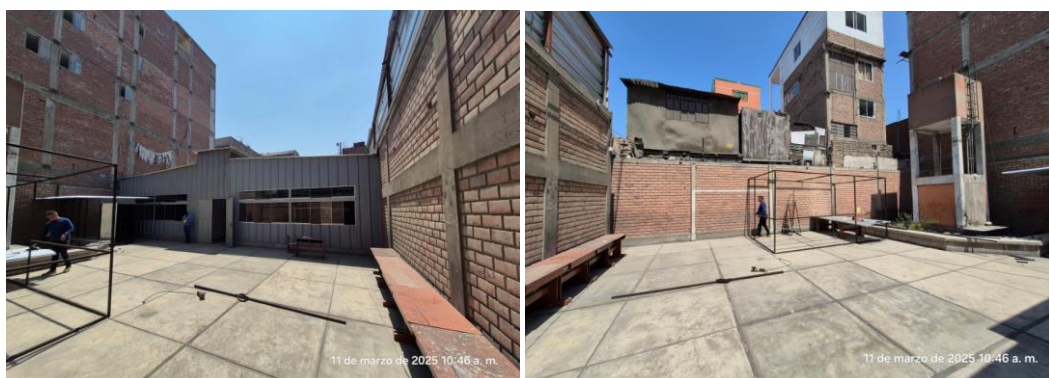
Imagen N°10: Patio Comedor de losa concreto de buen estado, para intervenir con cobertura de malla raschell con estructura metalica según diseño.
