RESUMEN EJECUTIVO

"MEJORAMIENTO DEL SERVICIO DE TRANSITABILIDAD VEHICULAR Y PEATONAL EN EL SECTOR INKA KOLA DE LA CIUDAD DE BAGUA, DISTRITO DE BAGUA - PROVINCIA DE BAGUA - DEPARTAMENTO DE AMAZONAS" – CODIGO UNICO DE INVERSIONES 2277750

02 ESTADO ACTUAL DE LA ZONA DEL PROYECTO

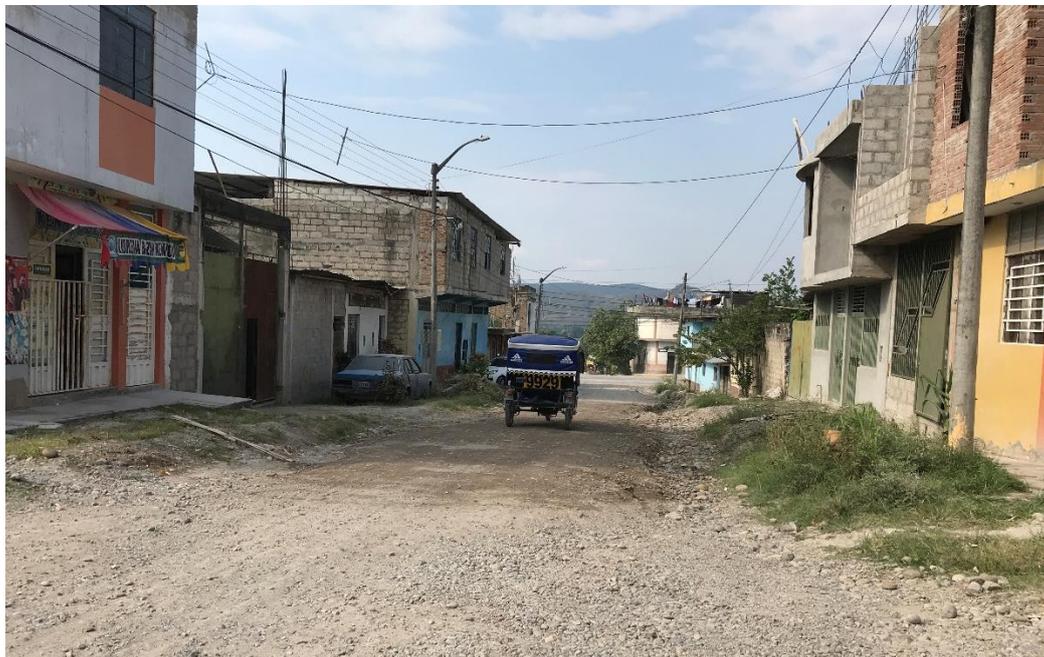
Ilustración 11: Progresiva: 0+005	JR. HUANDOY – Cuadra 03
Calle sin pavimentar desde Jr. Los Cedros hasta Av. Héroes del Cenepa. Viviendas de uno y dos pisos, cuentan con veredas irregulares deterioradas en ambos lados de la vía.

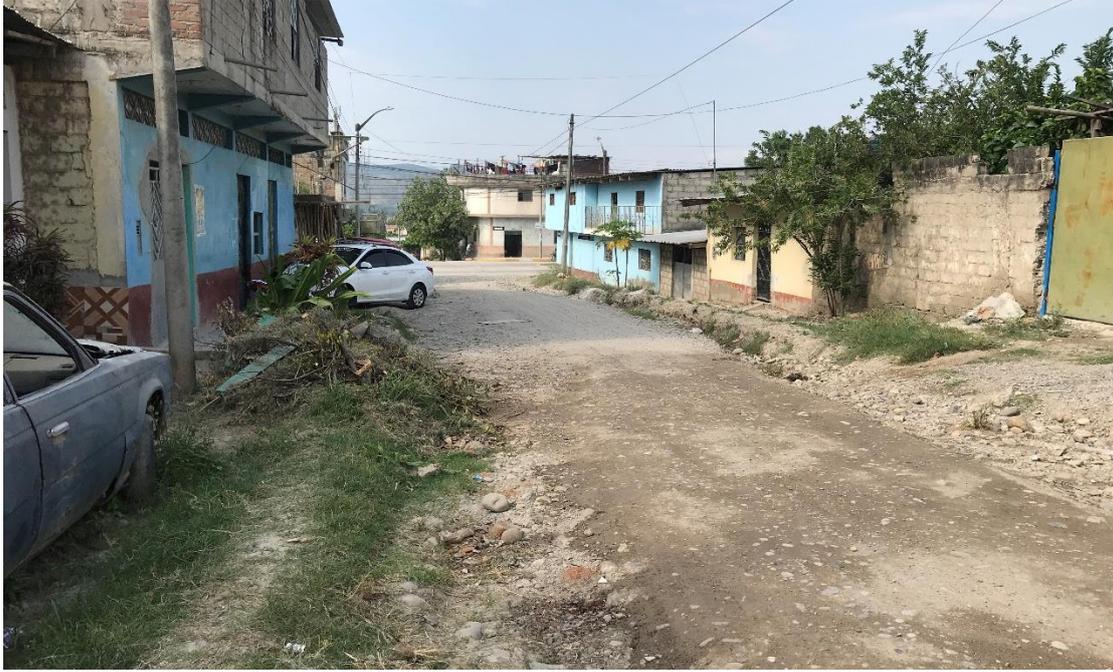
Ilustración 12: Progresiva: 0+025	JR. HUANDROY – Cuadra 03
Calle con afirmado (entre el Jr. Los Cedros y Av. Héroes del Cenepa). Viviendas de uno y dos pisos, cuentan con veredas irregulares deterioradas en ambos lados de la vía. Presenta dos árboles existentes a un lado de la vía.

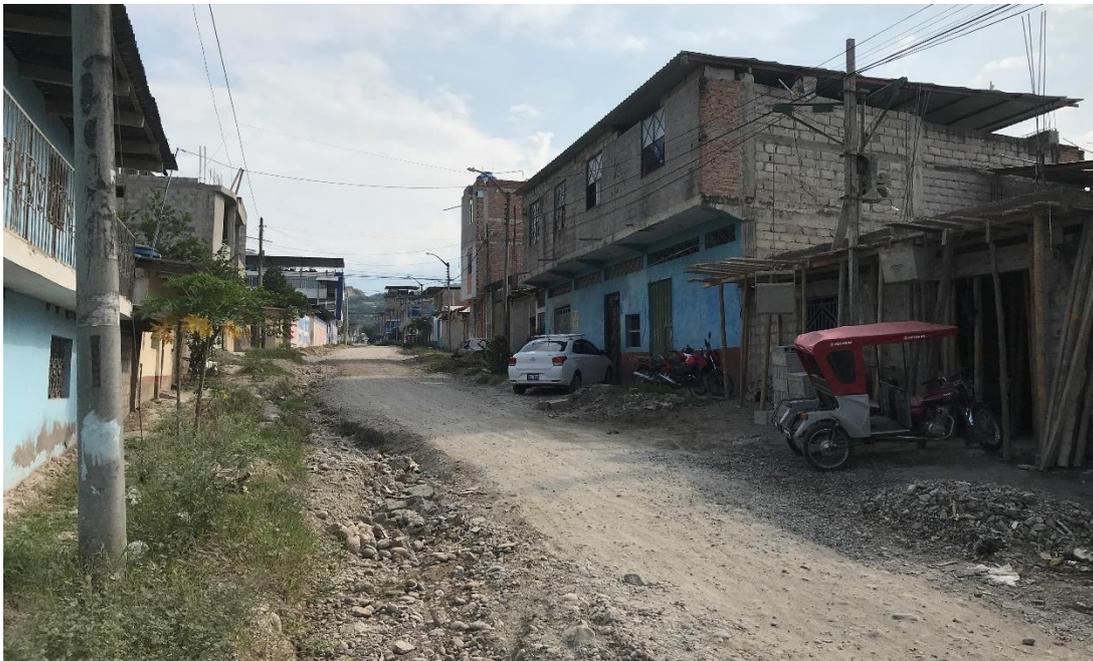
Ilustración 13: Progresiva: 0+059	JR. HUANDROY – Cuadra 03
Calle con afirmado (entre el Jr. Los Cedros y Av. Héroes de Cenepa). Viviendas de uno y dos pisos. Con presencia de vegetación existente a un lado de la vía.

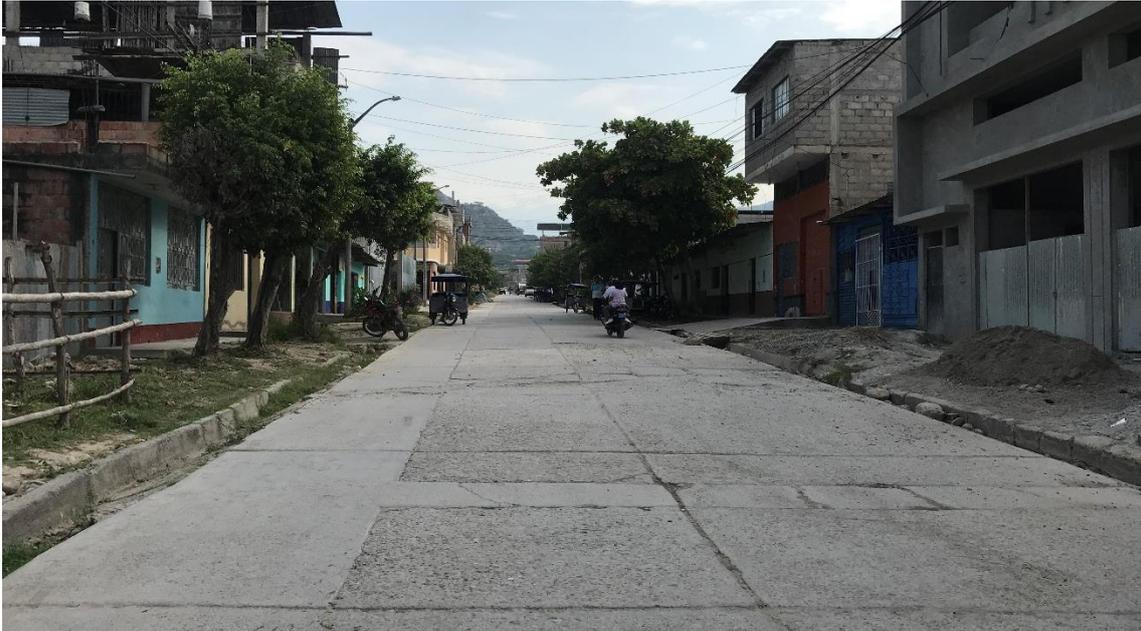
Ilustración 14: Progresiva: 0+155 | **JR. CAJAMARCA – Cuadra 05**

Calle con pavimento existentes (entre el Jr. Los Cedros y Av. Héroes del Cenepa) en mal estado. Viviendas de uno y dos pisos, cuentan con veredas irregulares deterioradas en ambos lados de la vía. Presenta arboles existentes en ambos lados de la vía.

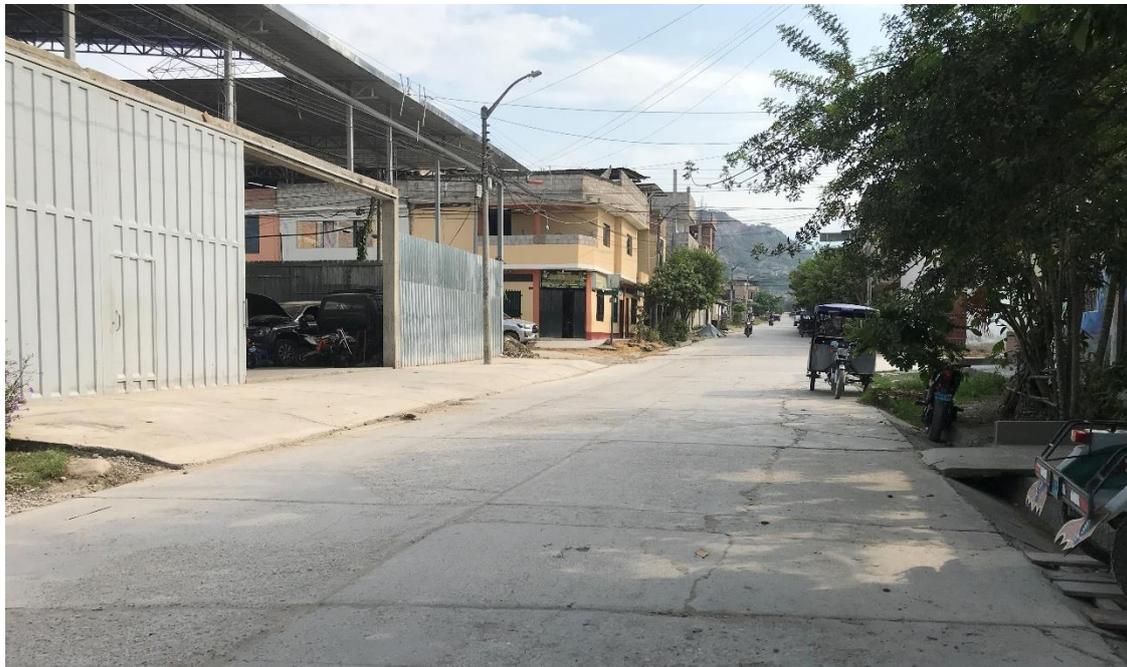
Ilustración 15: Progresiva: 0+105 | **JR. CAJAMARCA – Cuadra 05**

Calle con pavimento existente (entre el Jr. Los Cedros y Av. Héroes del Cenepa) en mal estado. Viviendas de uno y dos pisos, cuentan con veredas irregulares deterioradas en ambos lados de la vía.

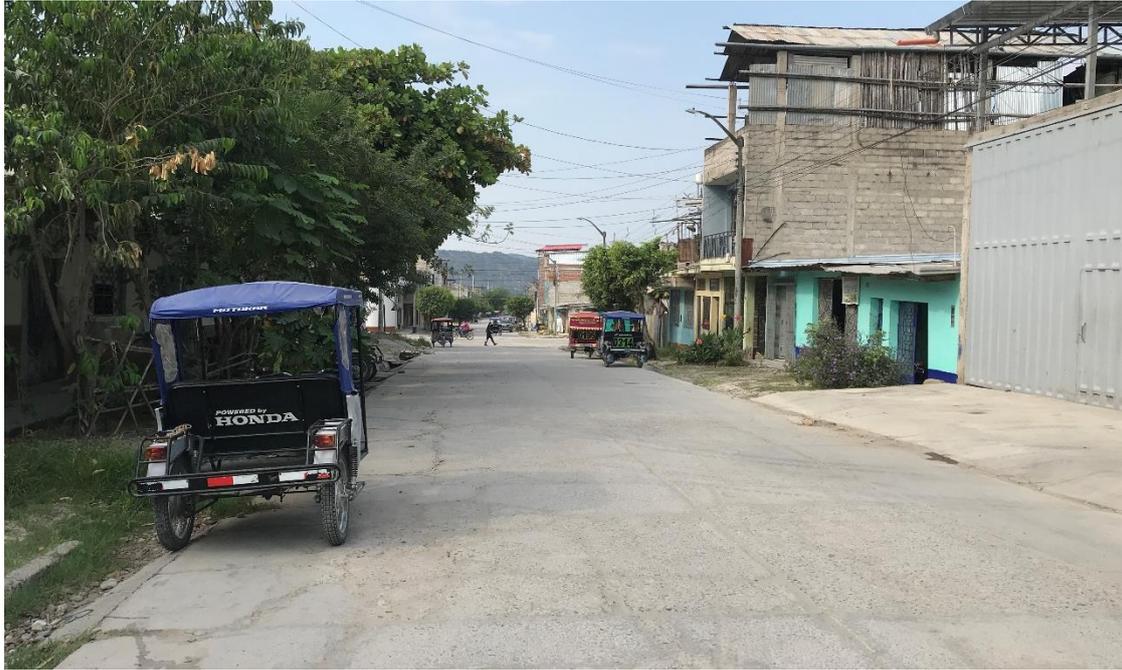
Ilustración 16: Progresiva: 0+110	JR. CAJAMARCA – Cuadra 05
Calle con pavimento existente (entre el Jr. Los Cedros y Av. Héroes del Cenepa) en mal estado. Viviendas de uno y dos pisos, cuentan con veredas irregulares deterioradas en ambos lados de la vía.

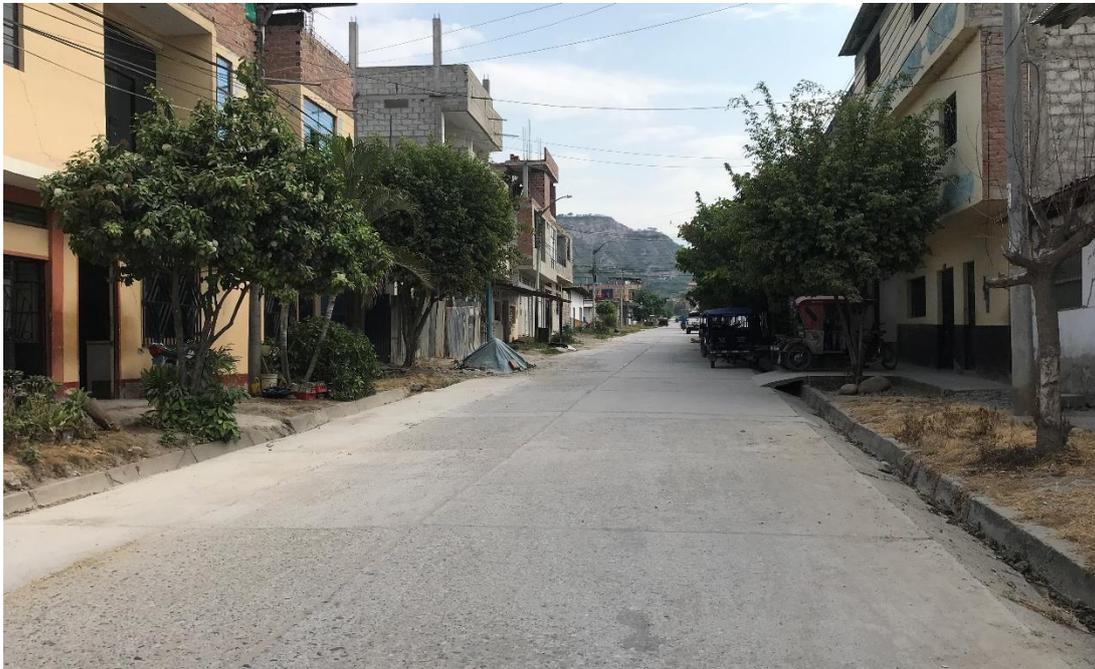
Ilustración 17: Progresiva: 0+075	JR. CAJAMARCA – Cuadra 06
Calle con pavimento existente (entre el Jr. Los Cedros y Jr. Sargento Lores) en mal estado. Viviendas de hasta tres pisos, cuentan con veredas irregulares deterioradas en ambos lados de la vía.

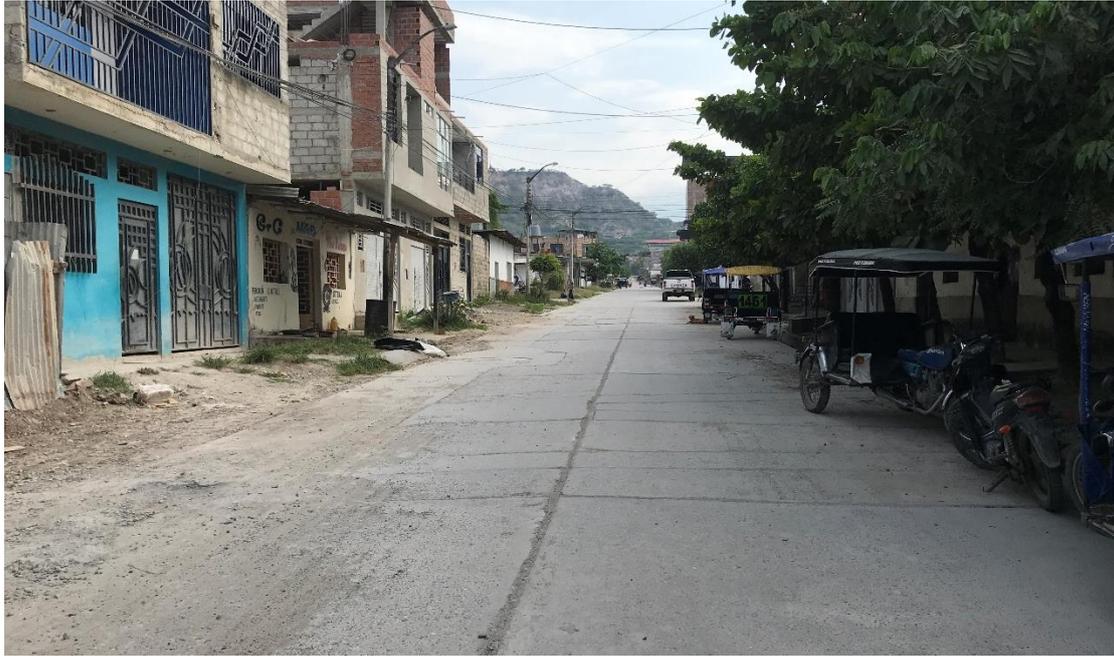
Ilustración 18: Progresiva: 0+045	JR. CAJAMARCA – Cuadra 06
Calle con pavimento existente (entre el Jr. Los Cedros y Jr. Sargento Lores) en mal estado. Viviendas de hasta tres pisos, cuentan con veredas irregulares deterioradas en ambos lados de la vía. Presencia de árboles existentes a un lado de la vía.

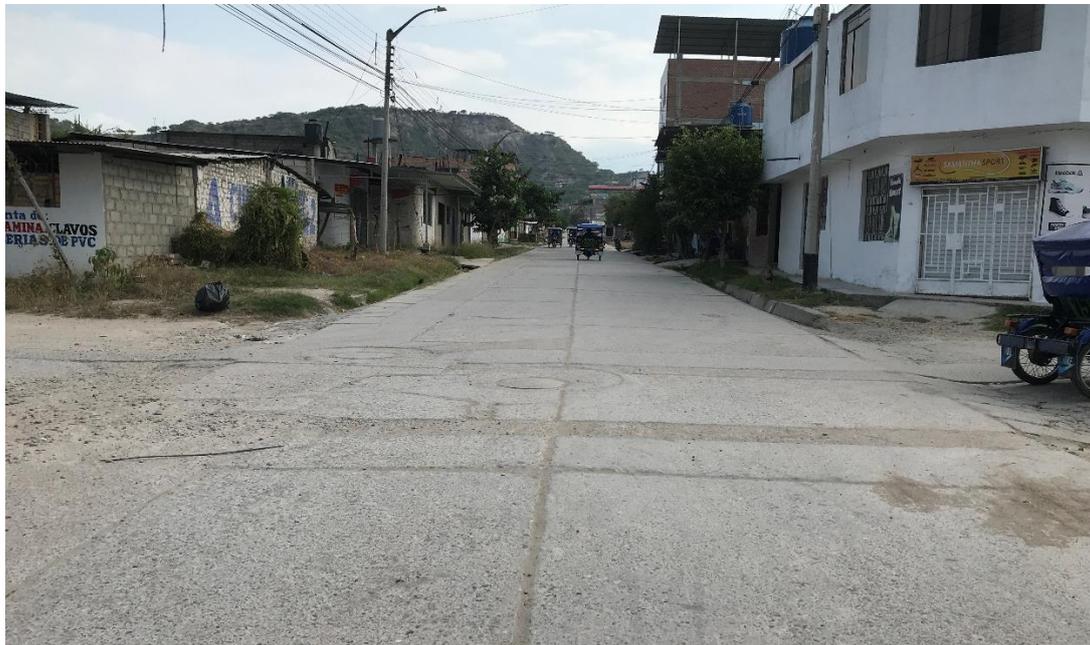
Ilustración 19: Progresiva: 0+005	JR. CAJAMARCA – Cuadra 06
Calle con pavimentos existentes (entre el Jr. Los Cedros y Jr. Sargento Lores) en mal estado. Viviendas de hasta tres pisos, cuentan con veredas irregulares deterioradas en ambos lados de la vía. Presencia de árboles existentes en ambos lados de la vía.

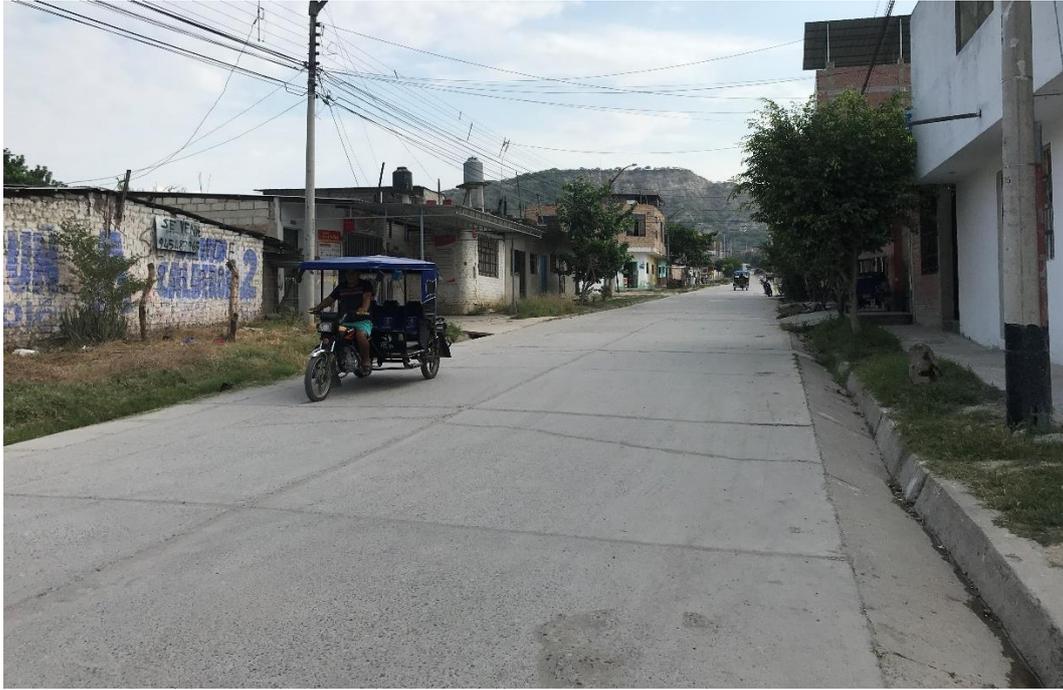
Ilustración 20: Progresiva: 0+055	JR. CAJAMARCA – Cuadra 07
Calle con pavimento existentes (entre el Jr. Miraflores y Jr. Sargento Lores) en mal estado. Viviendas de uno y dos pisos, cuentan con veredas irregulares deterioradas en ambos lados de la vía. Presencia de árboles existentes en ambos lados de la vía.

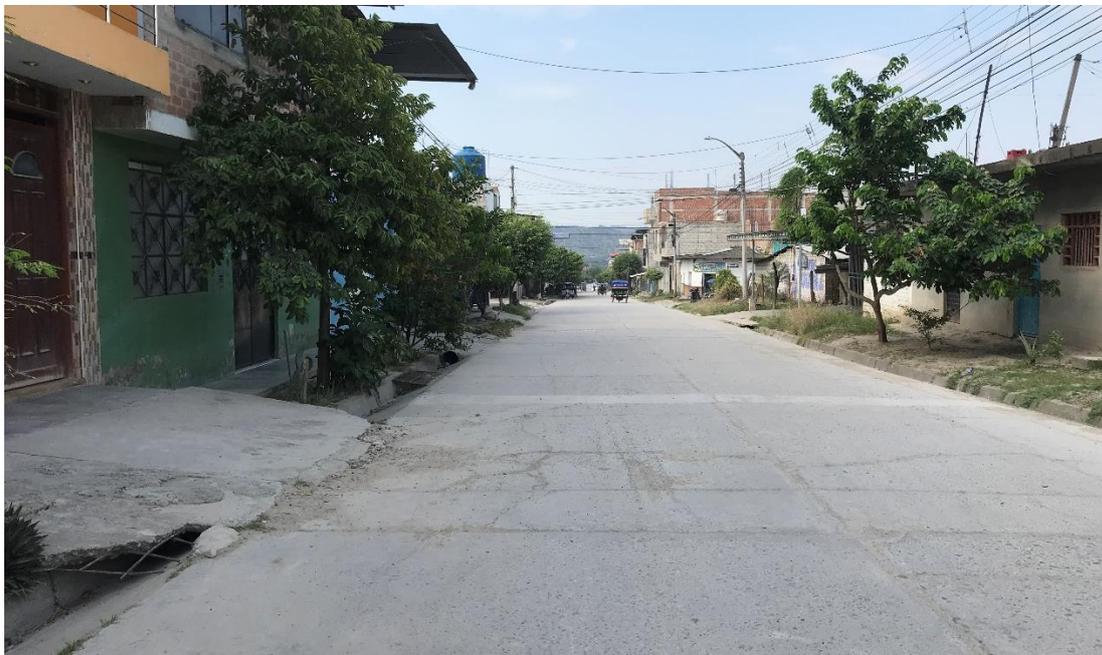
Ilustración 21: Progresiva: 0+010	JR. CAJAMARCA – Cuadra 07
Calle con pavimento existentes (entre el Jr. Miraflores y Jr. Sargento Lores) en mal estado. Viviendas de uno y dos pisos, cuentan con veredas irregulares deterioradas en ambos lados de la vía. Presencia de árboles existentes en ambos lados de la vía.

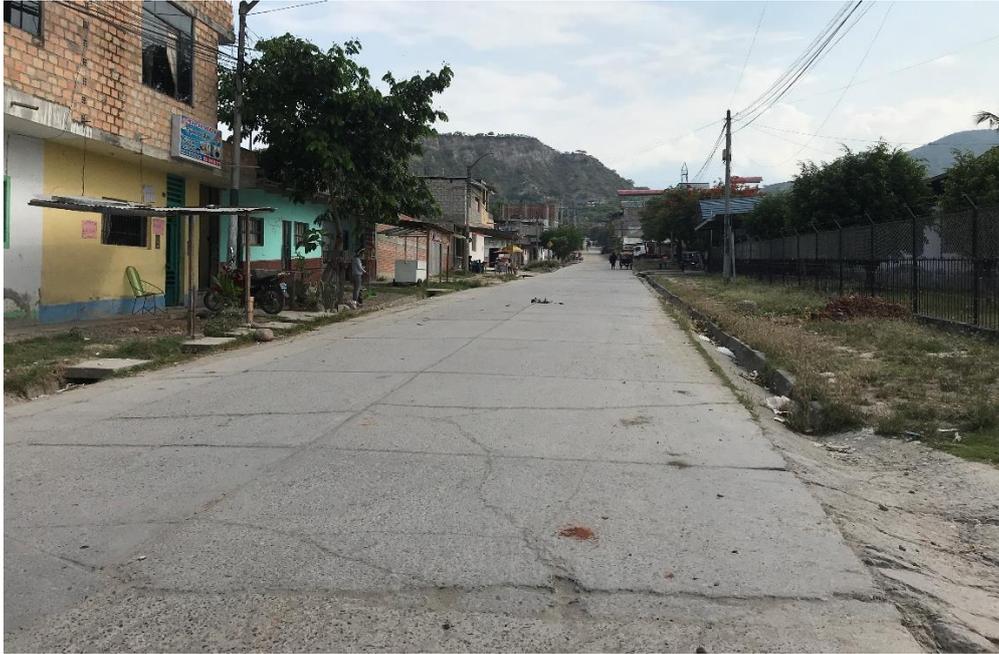
Ilustración 22: Progresiva: 0+130	JR. CAJAMARCA – Cuadra 08
Calle con pavimento existentes (entre el Jr. Miraflores y Jr. La Libertad) en mal estado. Viviendas de uno y dos pisos, cuentan con veredas irregulares deterioradas en un lado de la vía. Presencia de árboles existentes en un lado de la vía. Se visualiza cunetas en ambos lados de la vía.

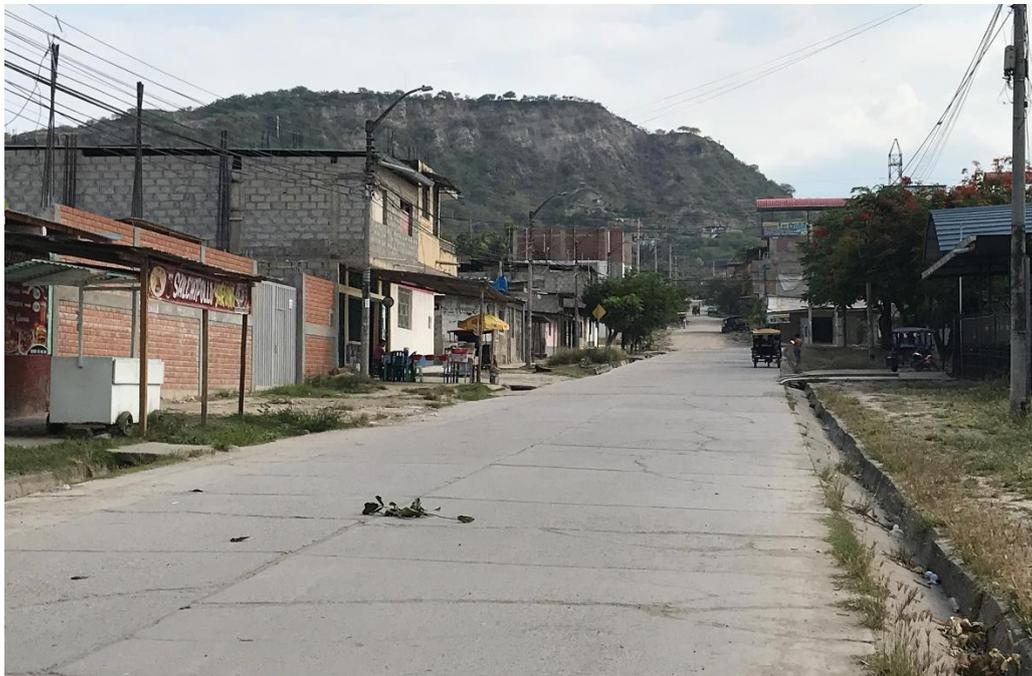
Ilustración 23: Progresiva: 0+095	JR. CAJAMARCA – Cuadra 08
Calle con pavimento existentes (entre el Jr. Miraflores y Jr. La Libertad) en mal estado. Viviendas de uno y dos pisos, cuentan con veredas irregulares deterioradas en un lado de la vía. Presencia de árboles existentes en un lado de la vía. Se visualiza cunetas en ambos lados de la vía.

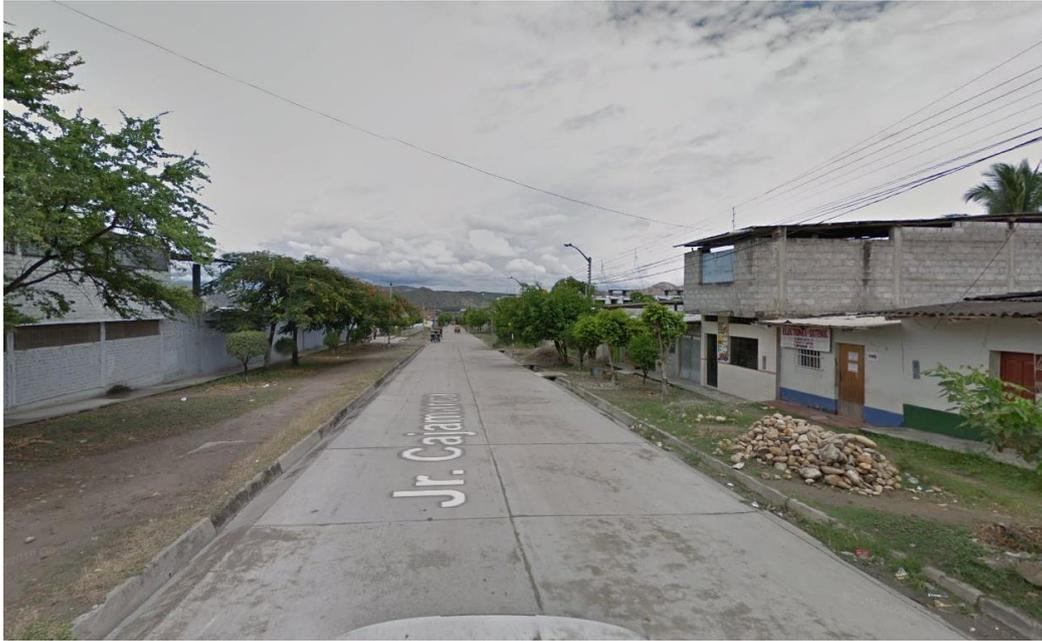
Ilustración 24: Progresiva: 0+010	JR. CAJAMARCA – Cuadra 08
Calle con pavimento existentes (entre el Av. Circunvalación y Jr. La Libertad) en mal estado. Viviendas de uno y dos pisos, cuentan con veredas irregulares deterioradas a ambos lados de la vía. Presencia de árboles existentes en ambos lados de la vía. Se visualiza cunetas en ambos lados de la vía.

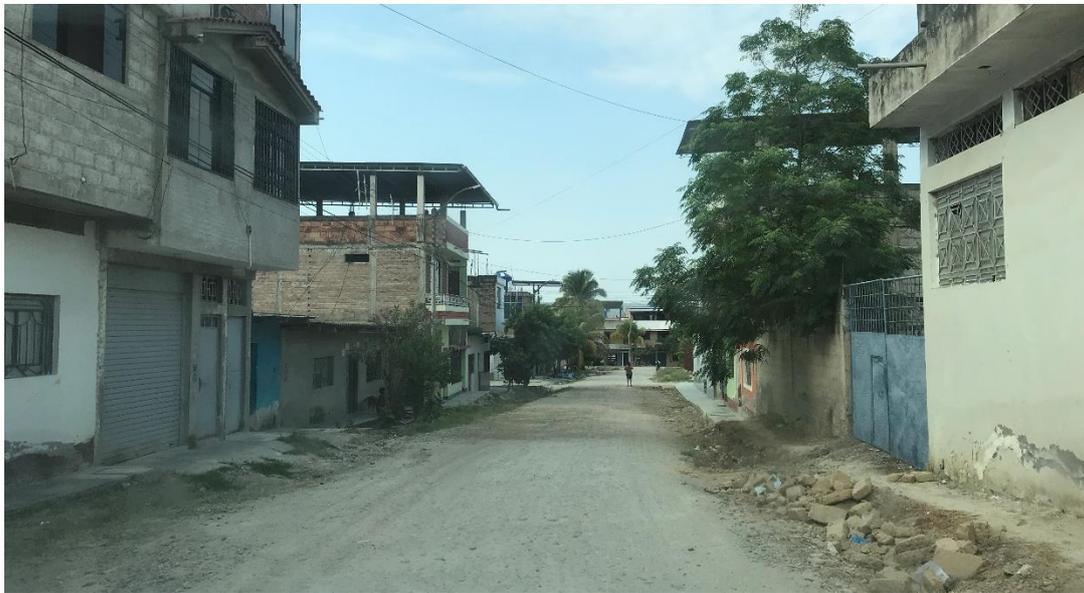
Ilustración 25: Progresiva: 0+010	JR. LA VERDAD – Cuadra 10
Calle sin pavimentar desde Jr. La Libertad hasta Av. Circunvalación. Viviendas de uno y dos pisos, cuentan con veredas irregulares deterioradas en ambos lados de la vía.

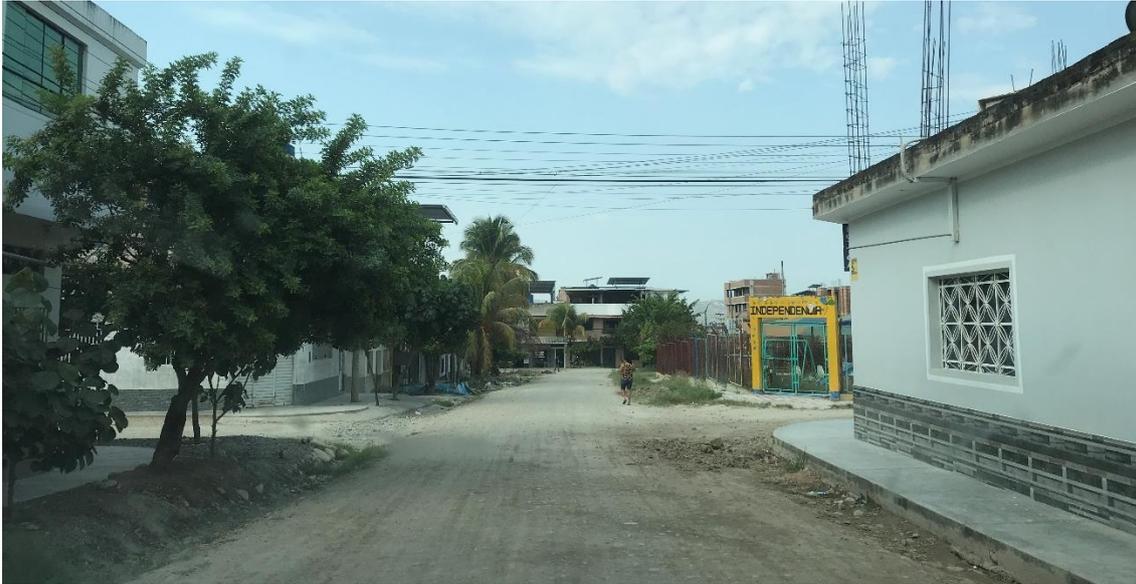
Ilustración 26: Progresiva: 0+045	JR. LA VERDAD – Cuadra 10
Calle sin pavimentar desde Jr. La Libertad hasta Av. Circunvalación. Viviendas de uno y dos pisos, cuentan con veredas irregulares deterioradas en ambos lados de la vía.

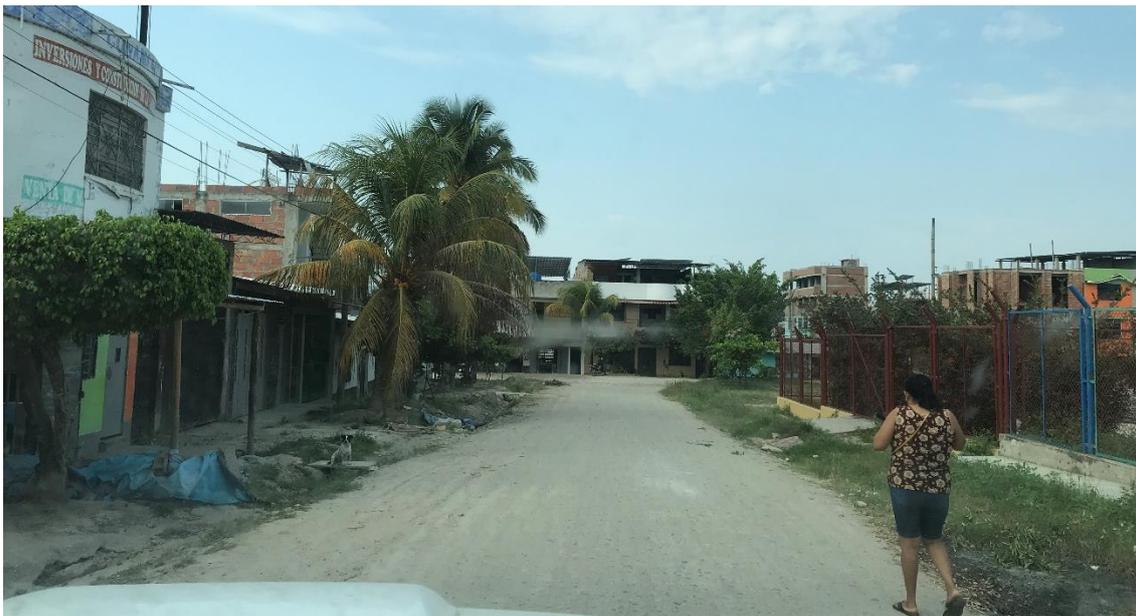
Ilustración 27: Progresiva: 0+000	JR. LA VERDAD – Cuadra 09
Calle sin pavimentar desde Jr. La Libertad hasta Jr. Miraflores. Viviendas de uno y dos pisos, cuentan con veredas irregulares deterioradas en ambos lados de la vía. Presenta vegetación existente en ambos lados de la vía.

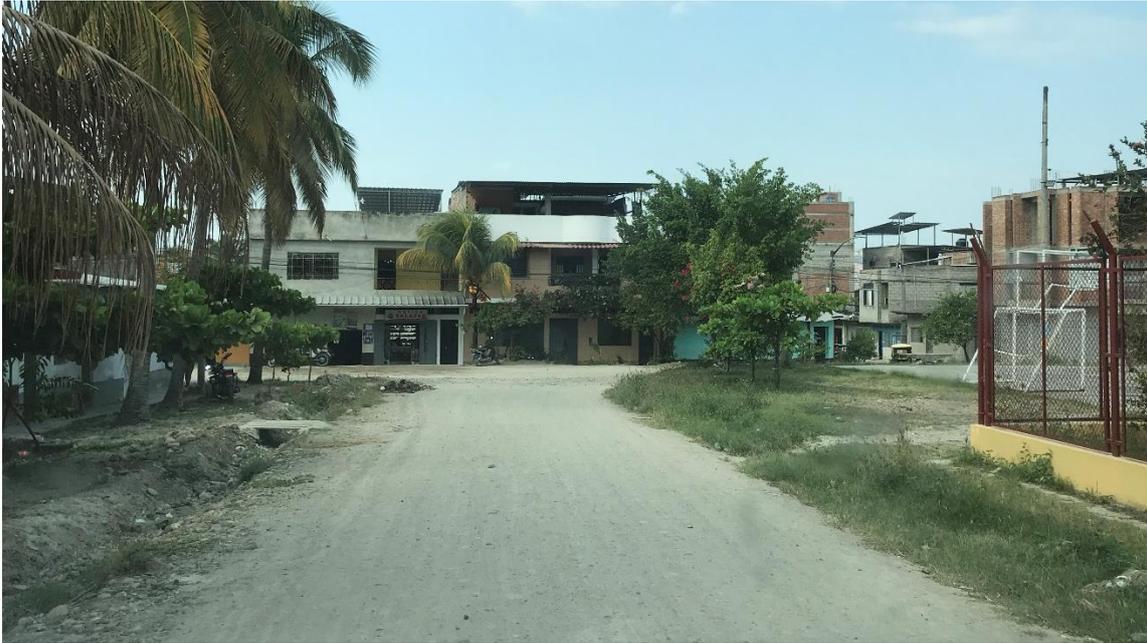
Ilustración 28: Progresiva: 0+030	JR. LA VERDAD – Cuadra 09
Calle en terreno natural sin pavimentar, (desde Jr. Miraflores hasta Jr. La Libertad), presenta una ligera pendiente en un lado de la vía, viviendas de uno y dos niveles con veredas irregulares.

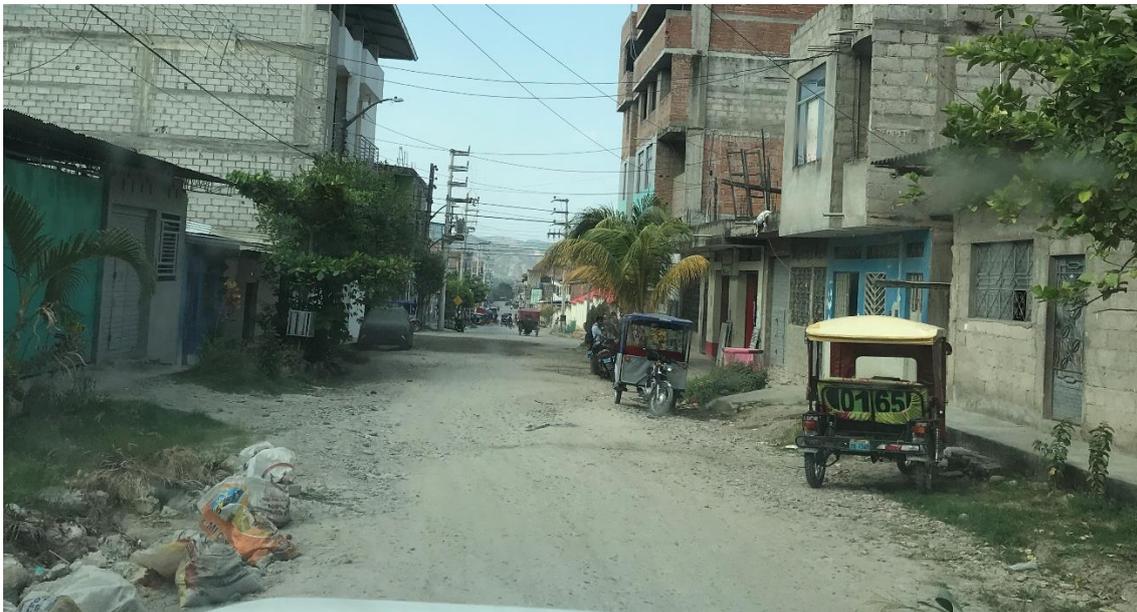
Ilustración 29: Progresiva: 0+010	JR. LA VERDAD – Cuadra 08
Calle sin pavimentar desde Jr. Miraflores hasta Jr. Sargento Lores. Viviendas de hasta tres pisos, cuentan con veredas irregulares deterioradas en ambos lados de la vía.

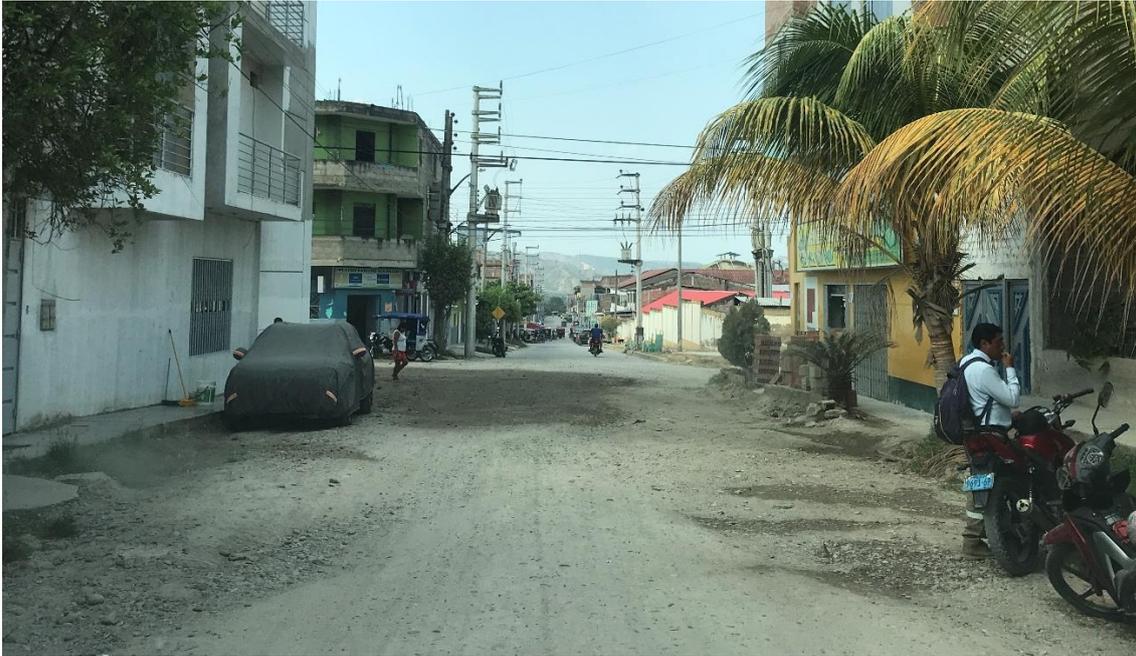
Ilustración 30: Progresiva: 0+040	JR. LA VERDAD – Cuadra 08
Calle sin pavimentar desde Jr. Miraflores hasta Jr. Sargento Lores. Viviendas de hasta tres pisos, cuentan con veredas irregulares deterioradas en ambos lados de la vía.

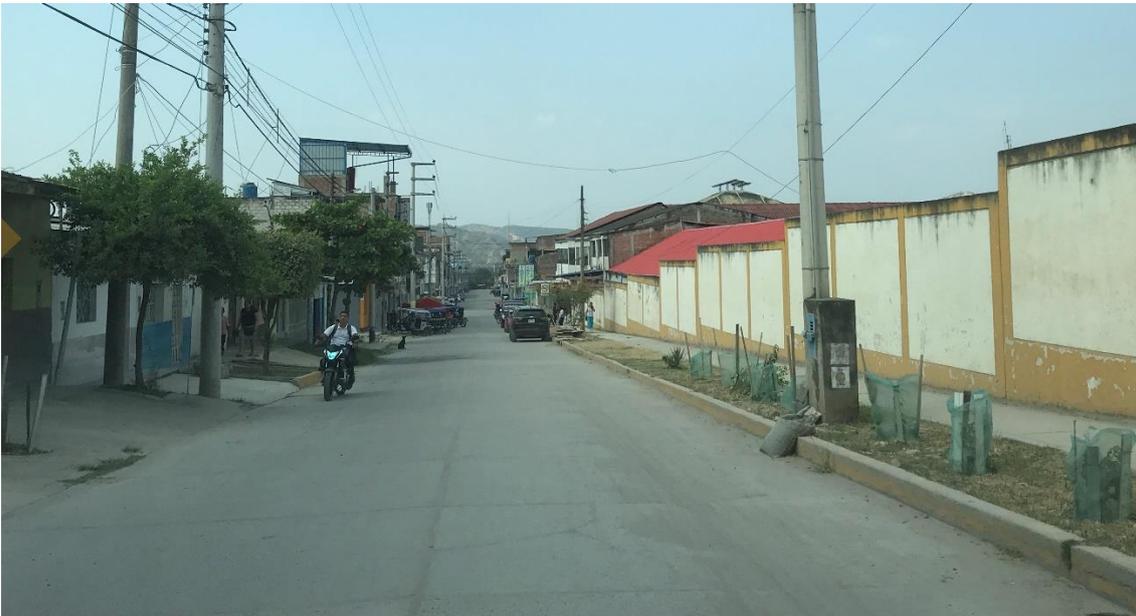
Ilustración 31: Progresiva: 0+005	JR. LA VERDAD – Cuadra 07
Calle con pavimento existentes (entre el Jr. Sargento Lores y Jr. Los Cedros) en mal estado. Viviendas de uno y dos pisos, cuentan con veredas irregulares deterioradas a ambos lados de la vía. Presencia de árboles existentes en ambos lados de la vía.

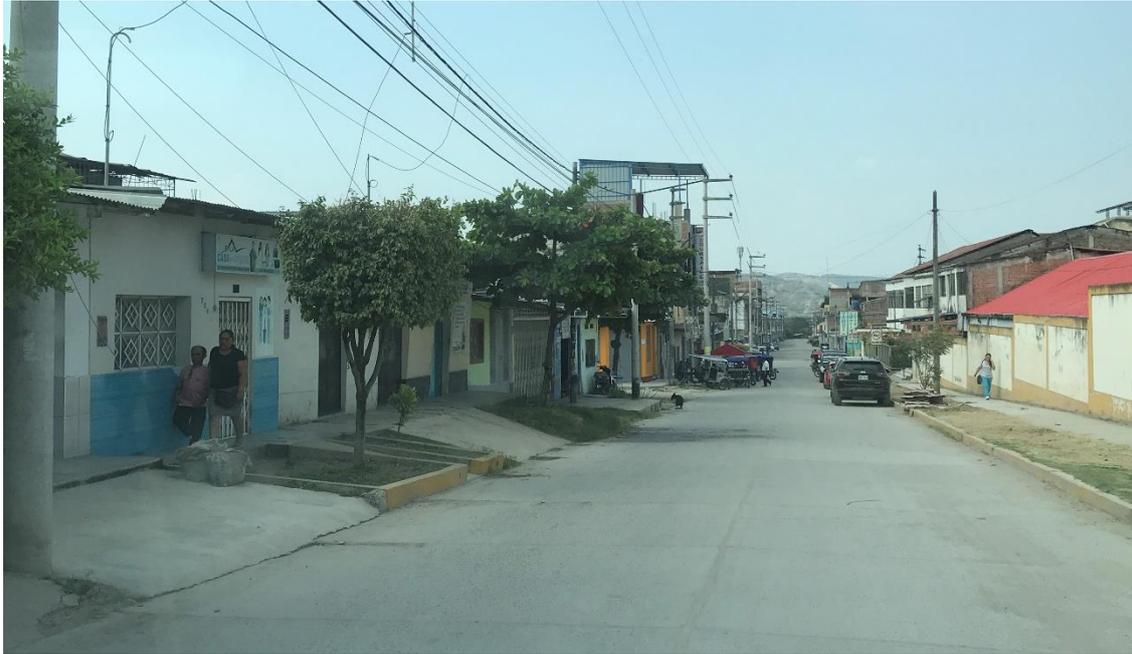
Ilustración 32: Progresiva: 0+050	JR. LA VERDAD – Cuadra 07
Calle con pavimento existentes (entre el Jr. Sargento Lores y Jr. Los Cedros) en mal estado. Viviendas de uno y dos pisos, cuentan con veredas irregulares deterioradas a ambos lados de la vía. Presencia de árboles existentes en ambos lados de la vía.

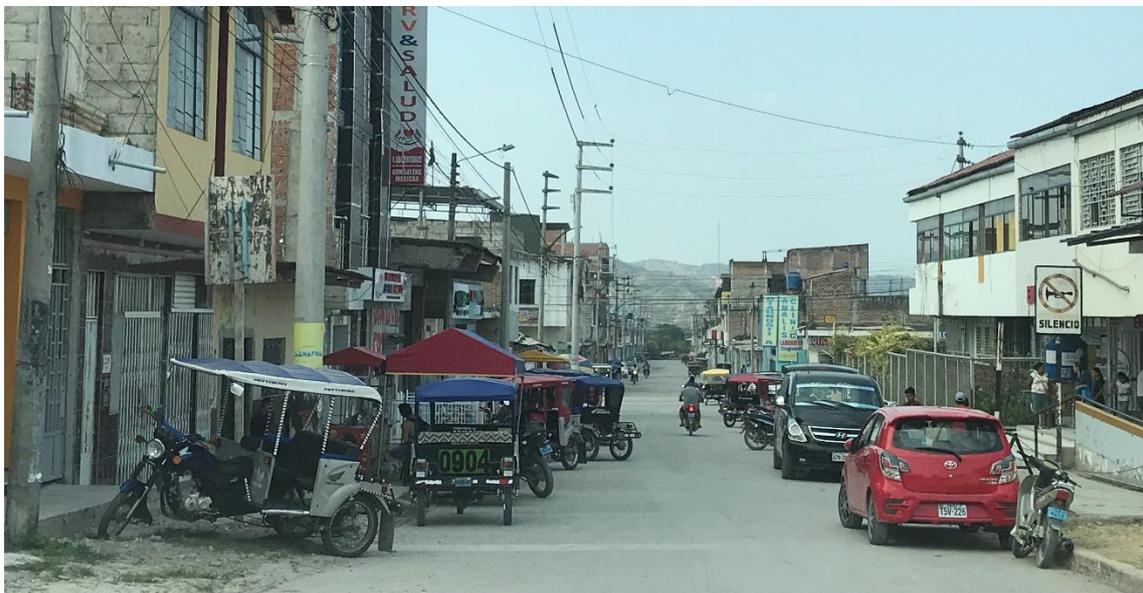
Ilustración 33: Progresiva: 0+100	JR. LA VERDAD – Cuadra 06
Calle con pavimento existentes (entre la Av. Héroes del Cenepa y Jr. Los Cedros) en mal estado. Viviendas de uno y dos pisos, cuentan con veredas irregulares deterioradas a ambos lados de la vía.

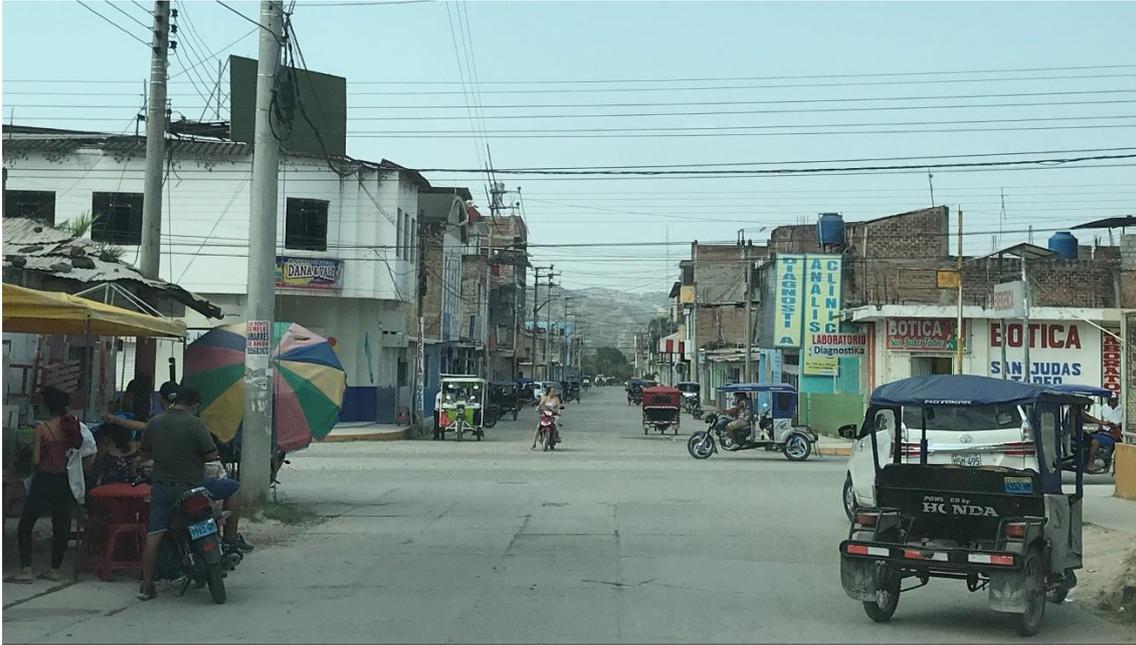
Ilustración 34: Progresiva: 0+140	JR. LA VERDAD – Cuadra 06
Calle con pavimento existentes (entre la Av. Héroes del Cenepa y Jr. Los Cedros) en mal estado. Viviendas de uno y dos pisos, cuentan con veredas irregulares deterioradas a ambos lados de la vía.

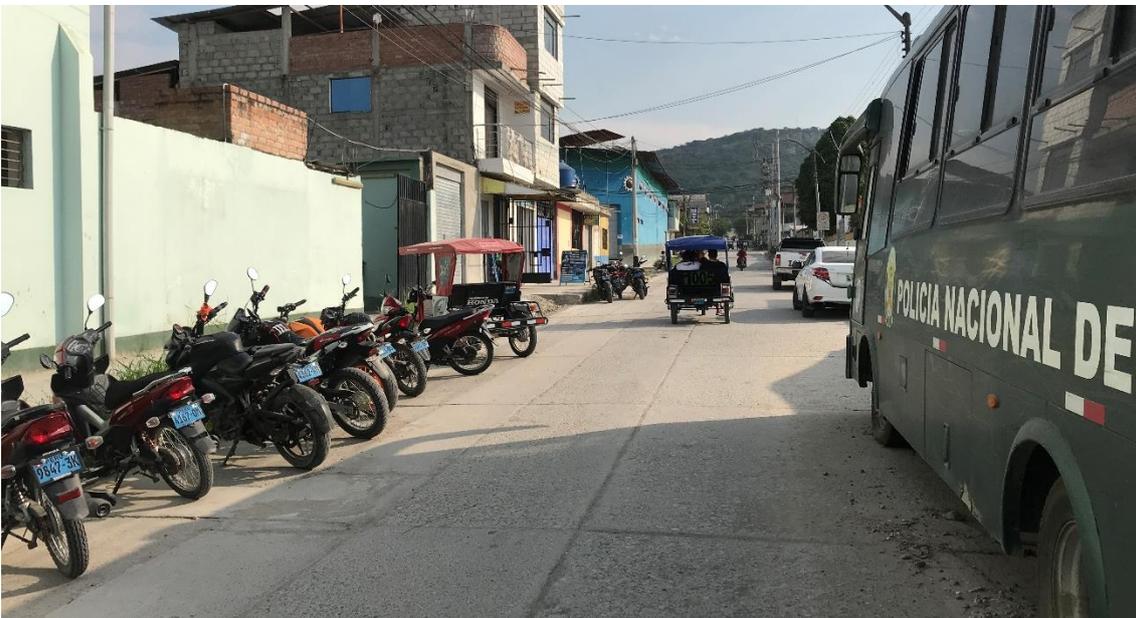
Ilustración 35: Progresiva: 0+115	JR. COMERCIO – Cuadra 06
Calle con pavimento existentes (entre la Av. Héroes del Cenepa y Jr. Sargento Lores) en mal estado. Viviendas de hasta tres pisos, cuentan con veredas irregulares deterioradas a ambos lados de la vía.

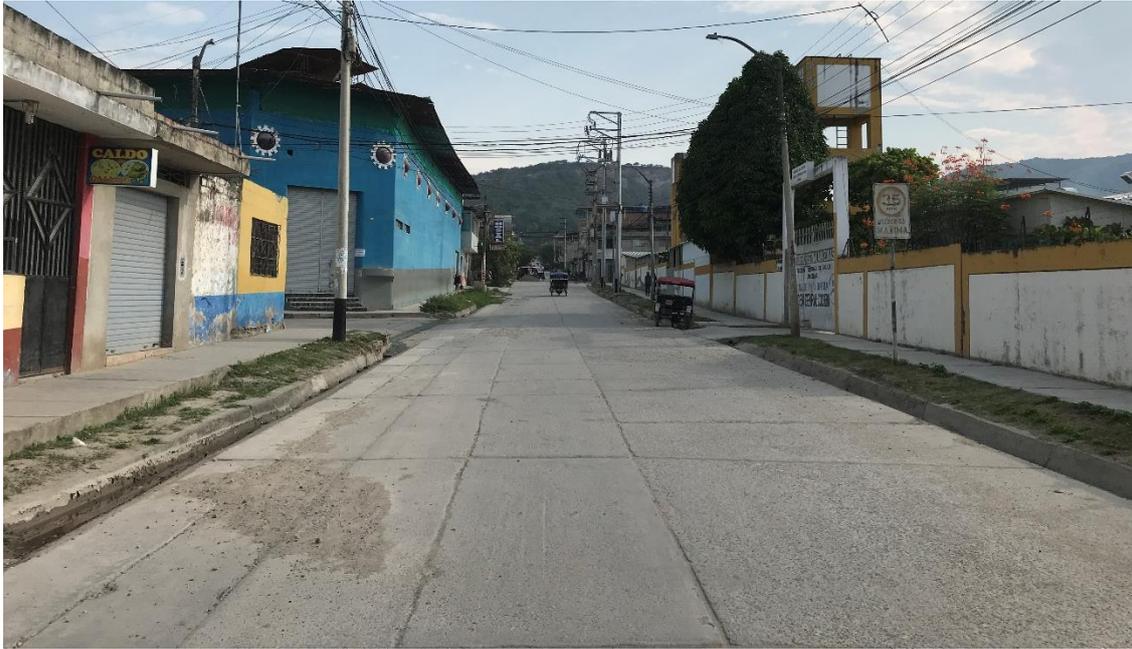
Ilustración 36: Progresiva: 0+075	JR. COMERCIO – Cuadra 06
Calle con pavimento existentes (entre la Av. Héroes del Cenepa y Jr. Sargento Lores) en mal estado. Viviendas de uno o dos pisos, cuentan con veredas irregulares deterioradas a ambos lados de la vía.

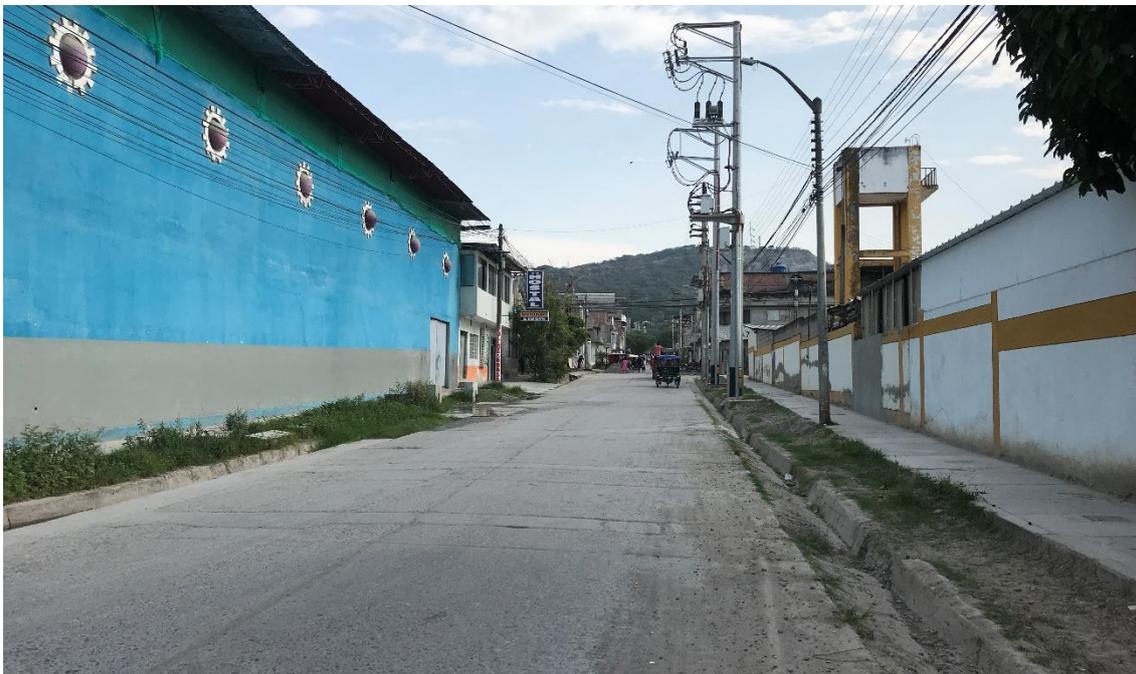
Ilustración 37: Progresiva: 0+050	JR. COMERCIO – Cuadra 07
Calle con pavimento existentes (entre la Av. Héroes del Cenepa y Jr. Sargento Lores) en mal estado. Viviendas de uno o dos pisos, cuentan con veredas irregulares deterioradas a ambos lados de la vía.

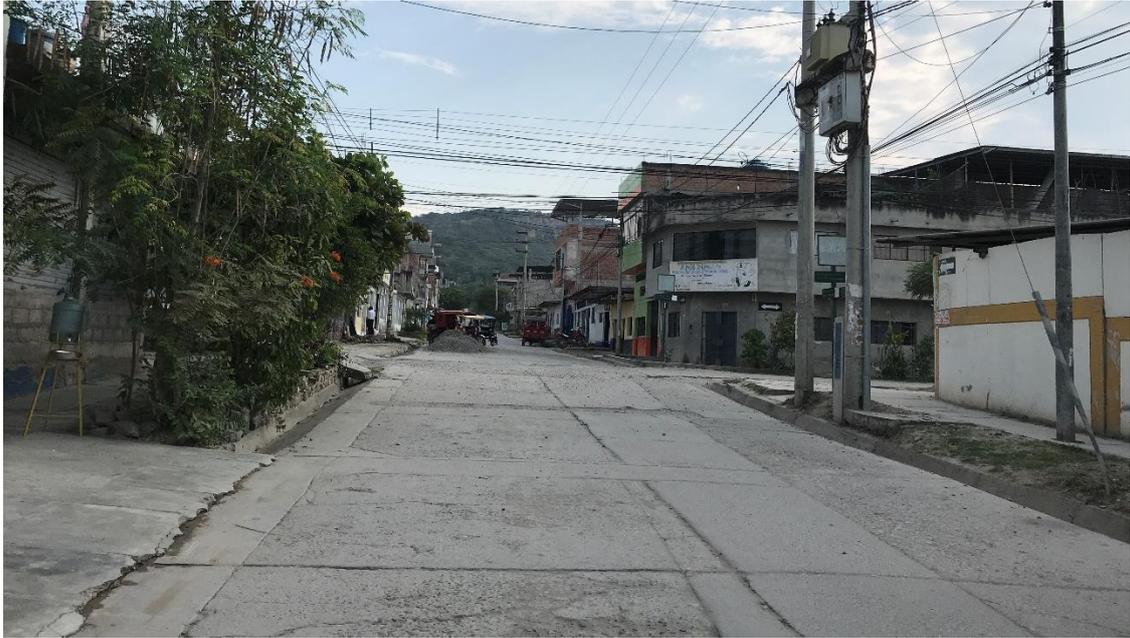
Ilustración 38: Progresiva: 0+010	JR. COMERCIO – Cuadra 07
Calle con pavimento existentes (entre la Av. Héroes del Cenepa y Jr. Sargento Lores) en mal estado. Viviendas de uno o dos pisos, cuentan con veredas irregulares deterioradas a ambos lados de la vía. Presenta cunetas existentes en ambos lados de la vía.

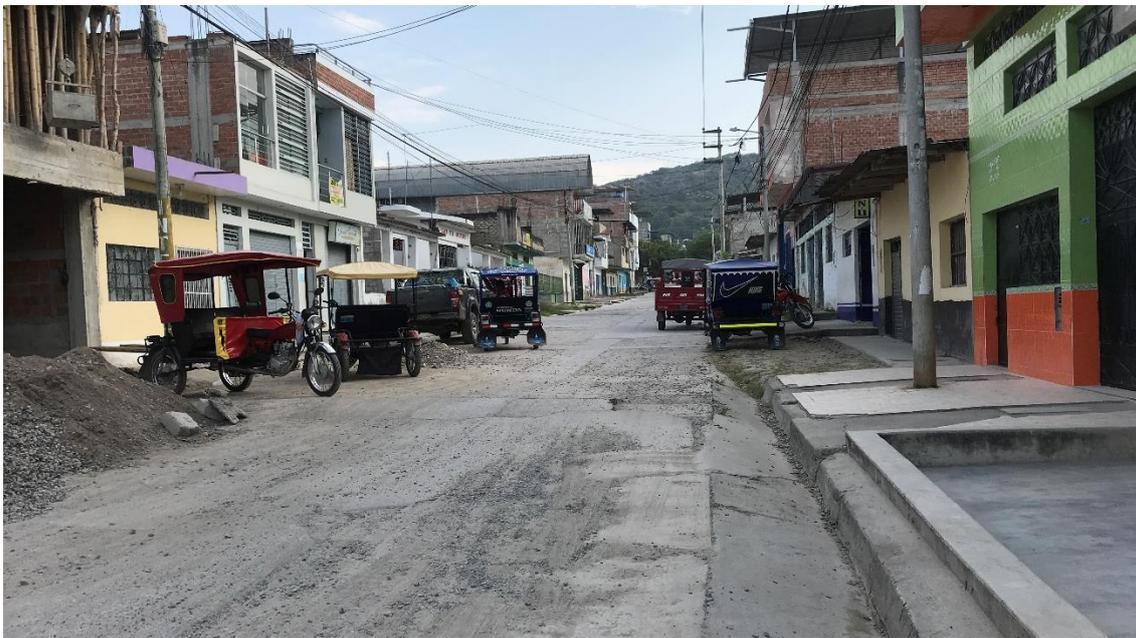
Ilustración 39: Progresiva: 0+140	JR. COMERCIO – Cuadra 08
Calle con pavimento existentes (entre el Jr. La Libertad y Jr. Sargento Lores) en mal estado. Viviendas de hasta tres pisos, cuentan con veredas irregulares deterioradas a ambos lados de la vía. Presenta cunetas existentes en ambos lados de la vía.
