RESUMEN EJECUTIVO

"MEJORAMIENTO DEL SERVICIO DE TRANSITABILIDAD VEHICULAR Y PEATONAL EN EL SECTOR INKA KOLA DE LA CIUDAD DE BAGUA, DISTRITO DE BAGUA - PROVINCIA DE BAGUA - DEPARTAMENTO DE AMAZONAS" – CODIGO UNICO DE INVERSIONES 2277750

02 ESTADO ACTUAL DE LA ZONA DEL PROYECTO

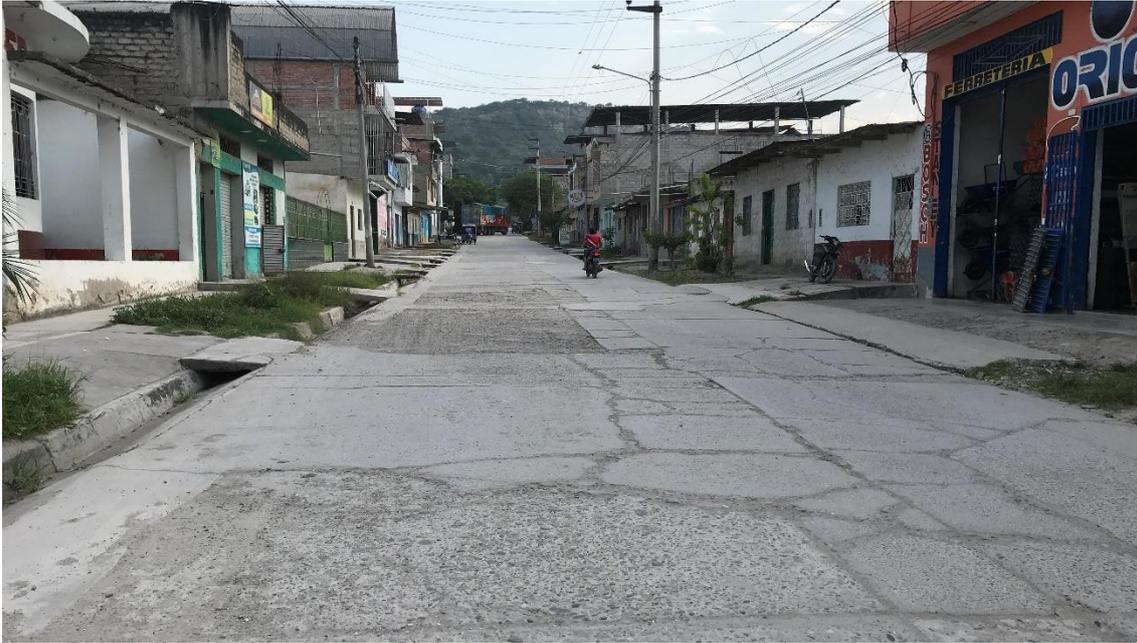
Ilustración 40: Progresiva: 0+160	JR. COMERCIO – Cuadra 08
Calle con pavimento existentes (entre el Jr. La Libertad y Jr. Sargento Lores) en mal estado. Viviendas de hasta tres pisos, cuentan con veredas irregulares deterioradas a ambos lados de la vía. Presenta cunetas existentes en ambos lados de la vía.

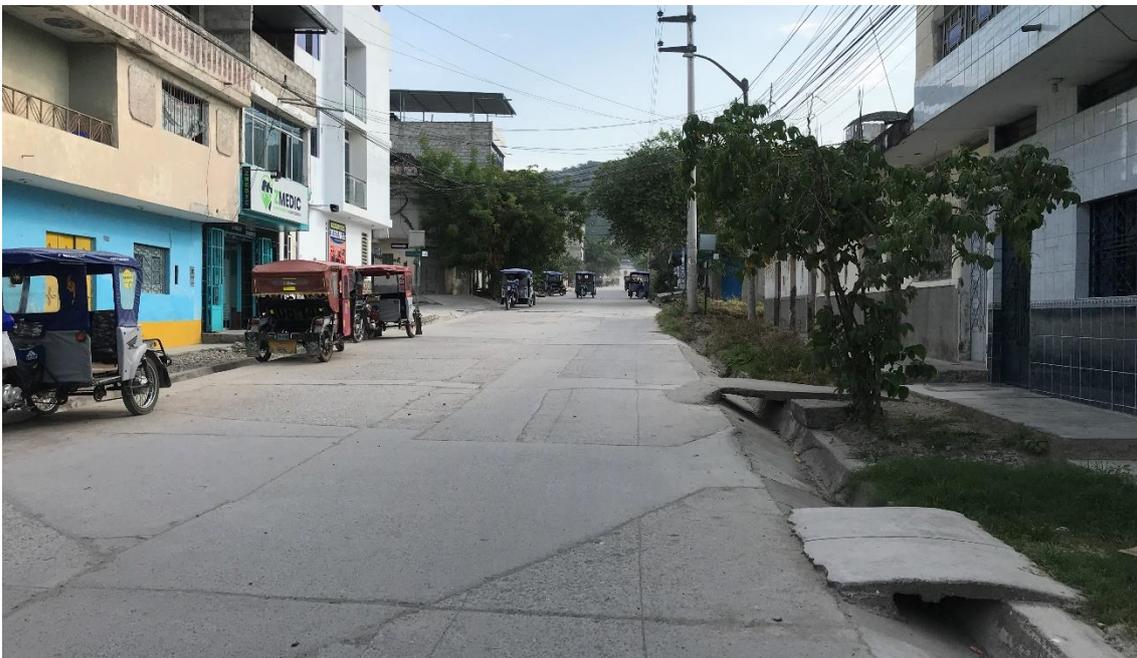
Ilustración 41: Progresiva: 0+090	JR. COMERCIO – Cuadra 08
Calle con pavimento existente (entre el Jr. La Libertad y Jr. Sargento Lores) en mal estado. Viviendas de hasta tres pisos, cuentan con veredas irregulares deterioradas a ambos lados de la vía. Presenta cunetas existentes en ambos lados de la vía. Árboles existentes en ambos lados de la vía.

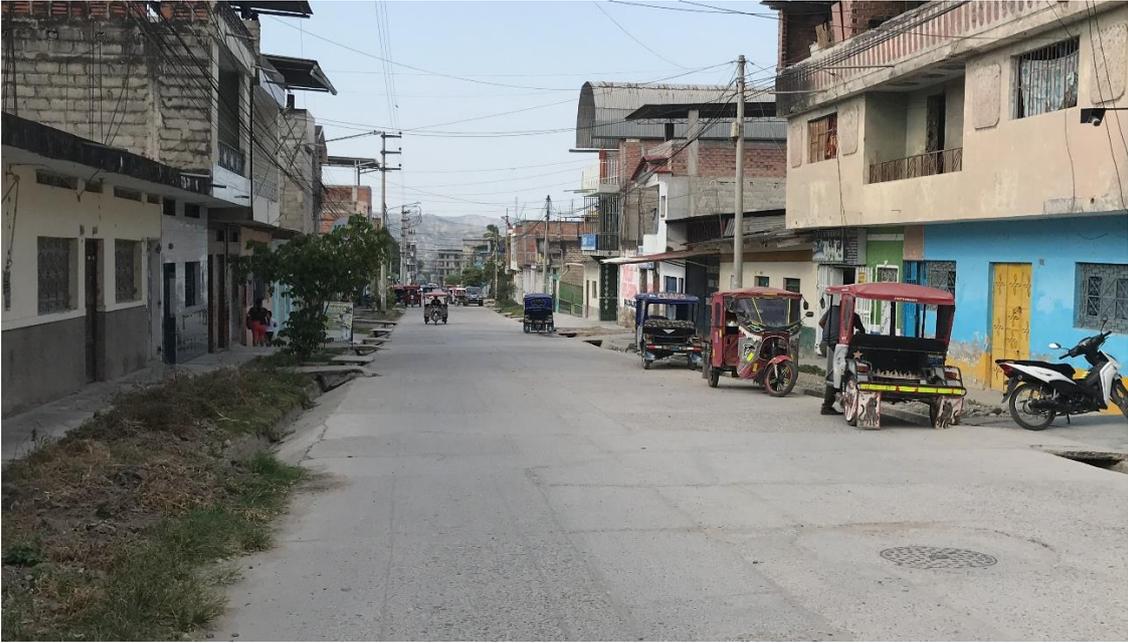
Ilustración 42: Progresiva: 0+080	JR. COMERCIO – Cuadra 08
Calle con pavimento existente (entre el Jr. La Libertad y Jr. Sargento Lores) en mal estado. Viviendas de hasta tres pisos, cuentan con veredas irregulares deterioradas a ambos lados de la vía. Presenta cunetas existentes en ambos lados de la vía. Árboles existentes en ambos lados de la vía.

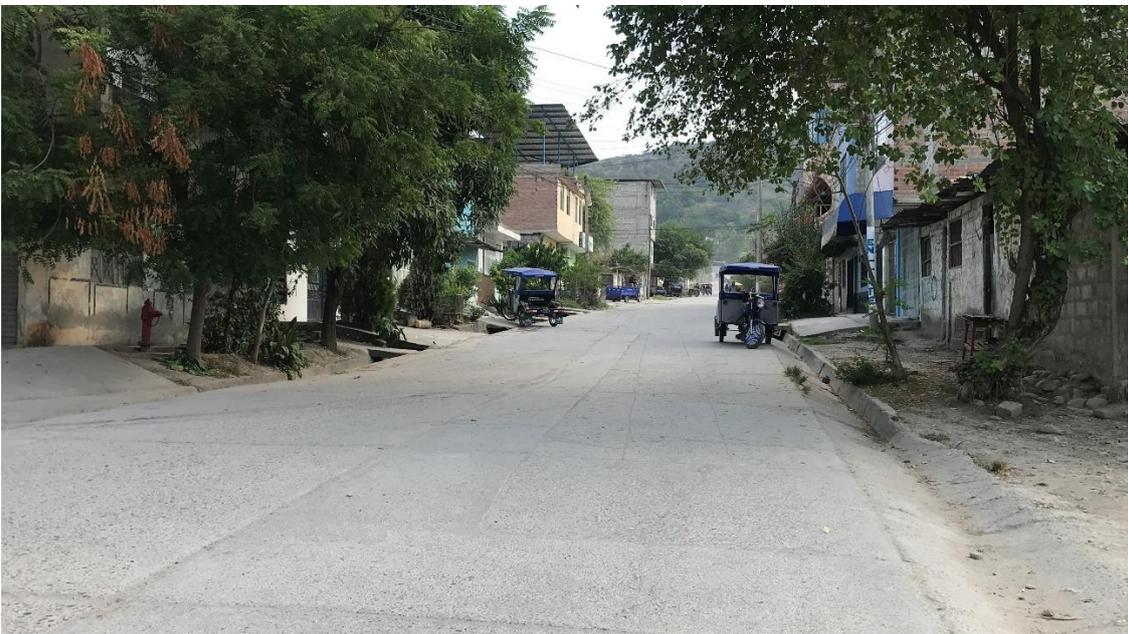
Ilustración 43: Progresiva: 0+050	JR. COMERCIO – Cuadra 09
Calle con pavimento existente (entre el Jr. La Libertad y Av. Circunvalación) en mal estado. Viviendas de hasta tres pisos, cuentan con veredas irregulares deterioradas a ambos lados de la vía. Presenta cunetas existentes en ambos lados de la vía. Árboles existentes en ambos lados de la vía.

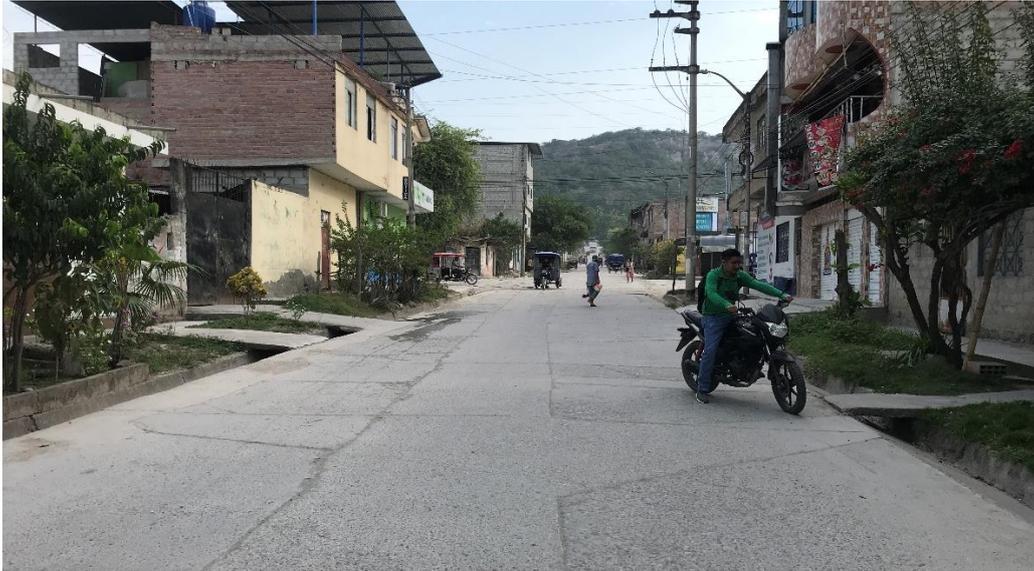
Ilustración 44: Progresiva: 0+030	JR. COMERCIO – Cuadra 09
Calle con pavimento existente (entre el Jr. La Libertad y Av. Circunvalación) en mal estado. Viviendas de hasta tres pisos, cuentan con veredas irregulares deterioradas a ambos lados de la vía. Presenta cunetas existentes en ambos lados de la vía. Árboles existentes en ambos lados de la vía.

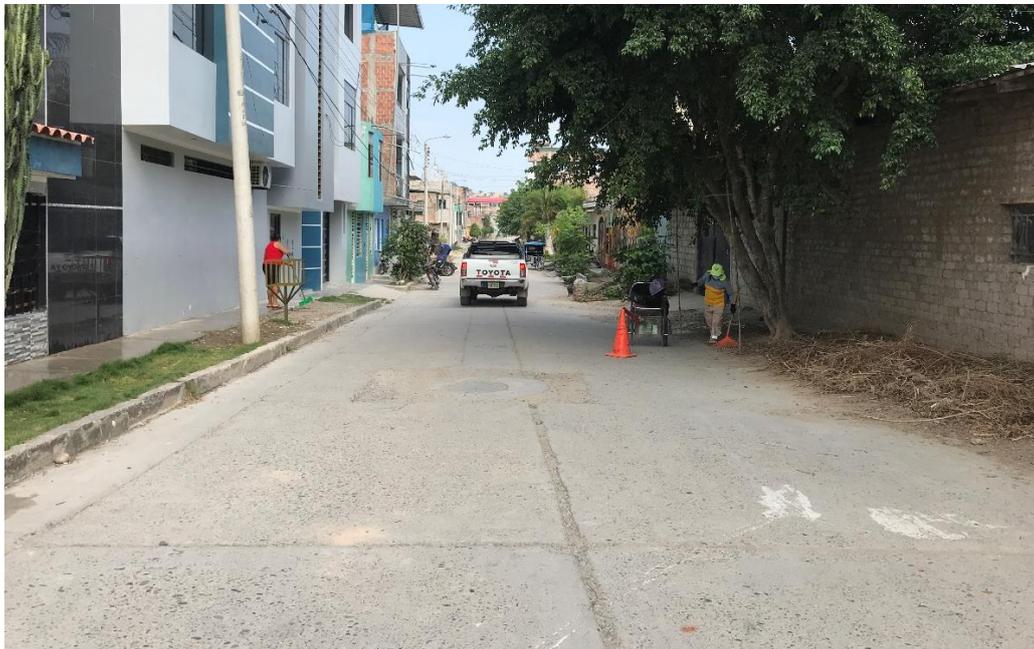
Ilustración 45: Progresiva: 0+010	JR. LOS CEDROS – Cuadra 06
Calle con pavimento existente (entre la Av. Agropecuaria y Jr. Huascarán) en mal estado. Viviendas de hasta tres pisos, cuentan con veredas irregulares deterioradas a ambos lados de la vía. Presenta cunetas existentes en ambos lados de la vía. Árboles existentes en ambos lados de la vía.

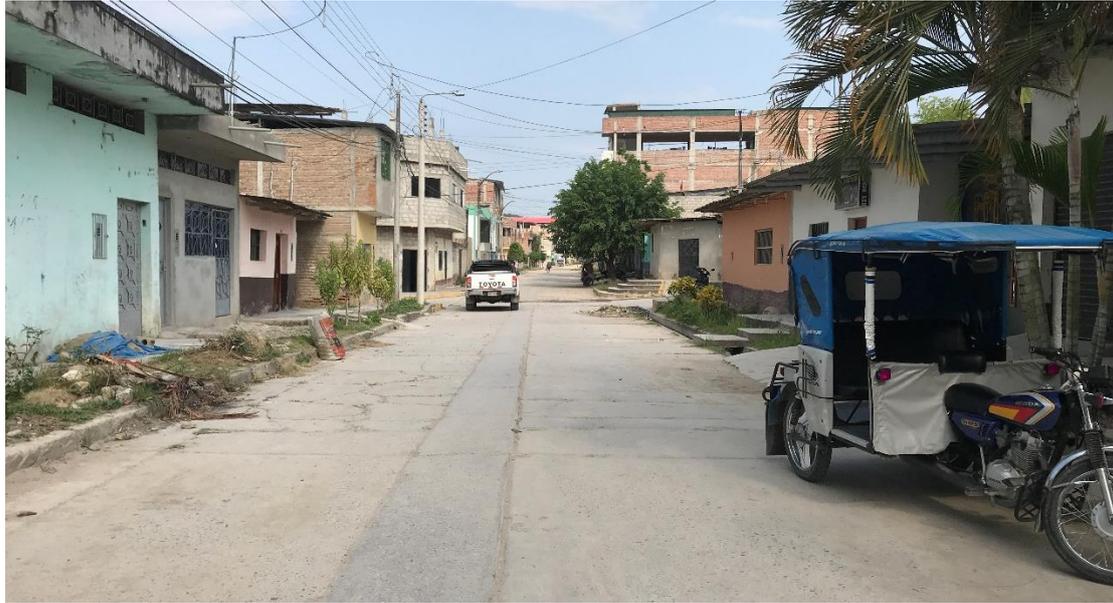
Ilustración 46: Progresiva: 0+050	JR. LOS CEDROS – Cuadra 06
Calle con pavimento existente (entre la Av. Agropecuaria y Jr. Huascarán) en mal estado. Viviendas de uno y dos pisos, cuentan con veredas irregulares deterioradas a ambos lados de la vía. Árboles existentes en ambos lados de la vía.

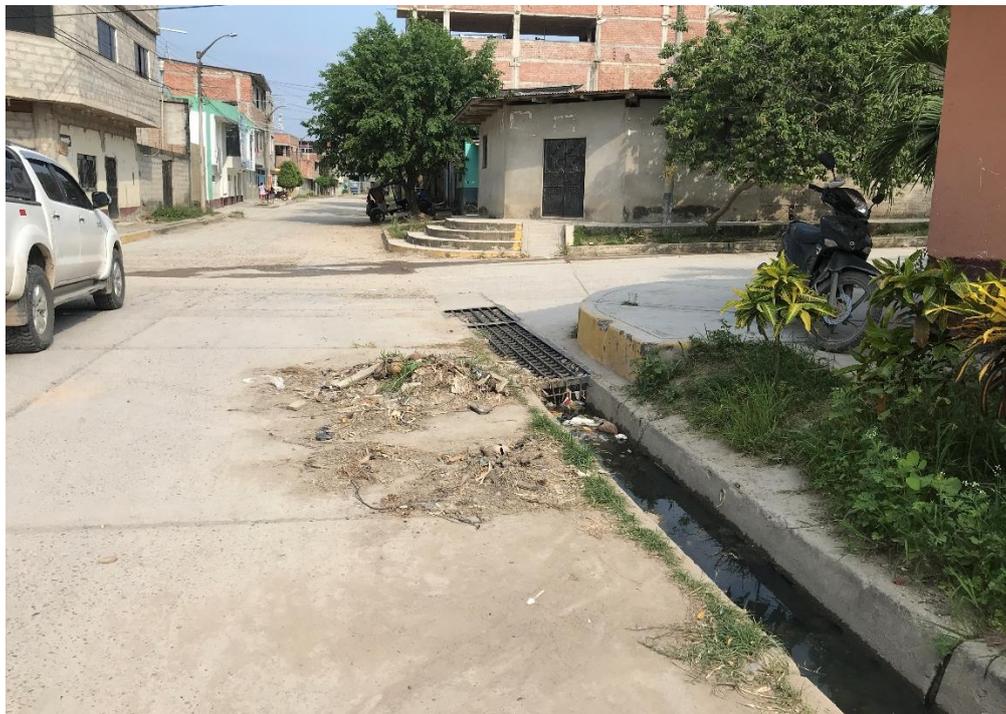
Ilustración 47: Progresiva: 0+060	JR. LOS CEDROS – Cuadra 06
Calle con pavimento existente (entre la Av. Agropecuaria y Jr. Huascarán) en mal estado. Viviendas de uno y dos pisos, cuentan con veredas irregulares deterioradas a ambos lados de la vía. Árboles existentes en ambos lados de la vía.

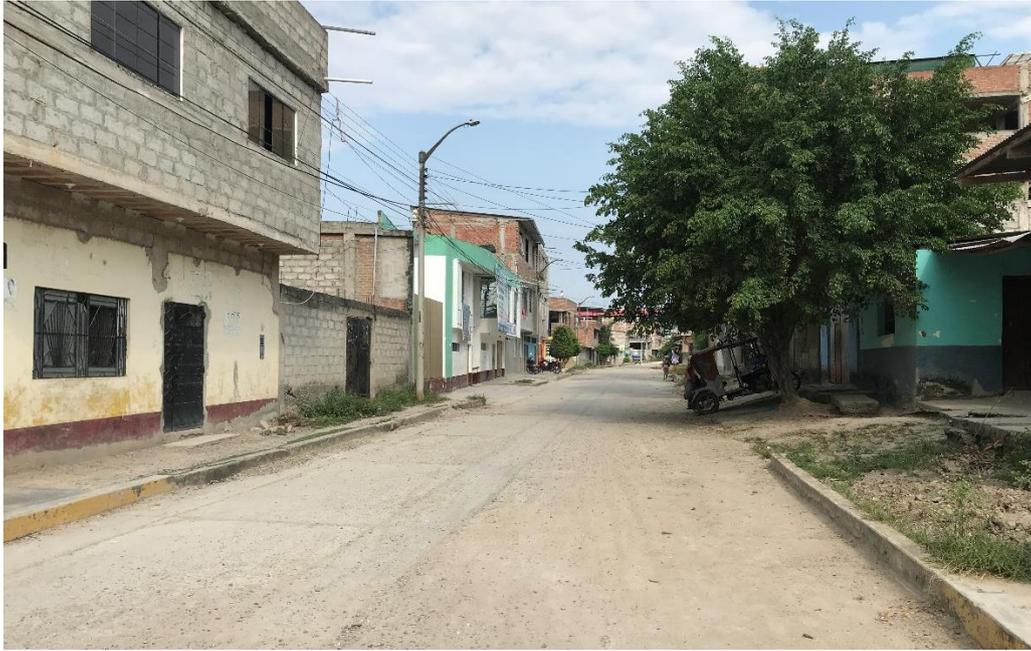
Ilustración 48: Progresiva: 0+010	JR. LOS CEDROS – Cuadra 05
Calle con pavimento existente (entre el Jr. Huandoy y Jr. Huascarán) en mal estado. Viviendas de uno y dos pisos, cuentan con veredas irregulares deterioradas a ambos lados de la vía. Árboles existentes en ambos lados de la vía.

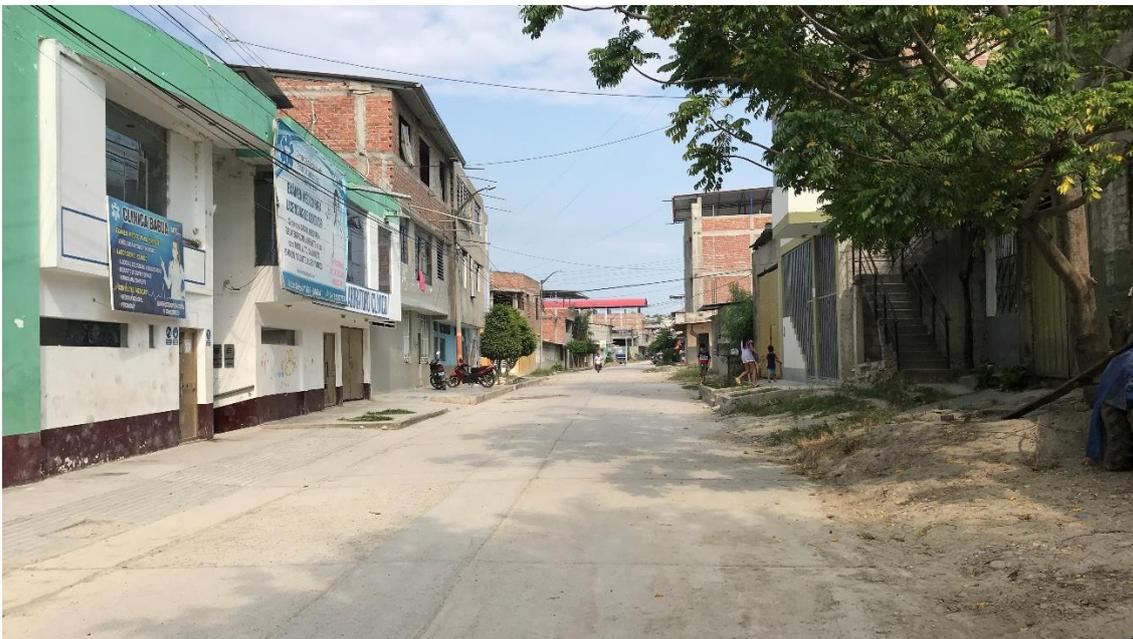
Ilustración 49: Progresiva: 0+030	JR. LOS CEDROS – Cuadra 05
Calle con pavimento existente (entre el Jr. Huandoy y Jr. Huascarán) en mal estado. Viviendas de hasta tres pisos, cuentan con veredas irregulares deterioradas a ambos lados de la vía. Árboles existentes en ambos lados de la vía.

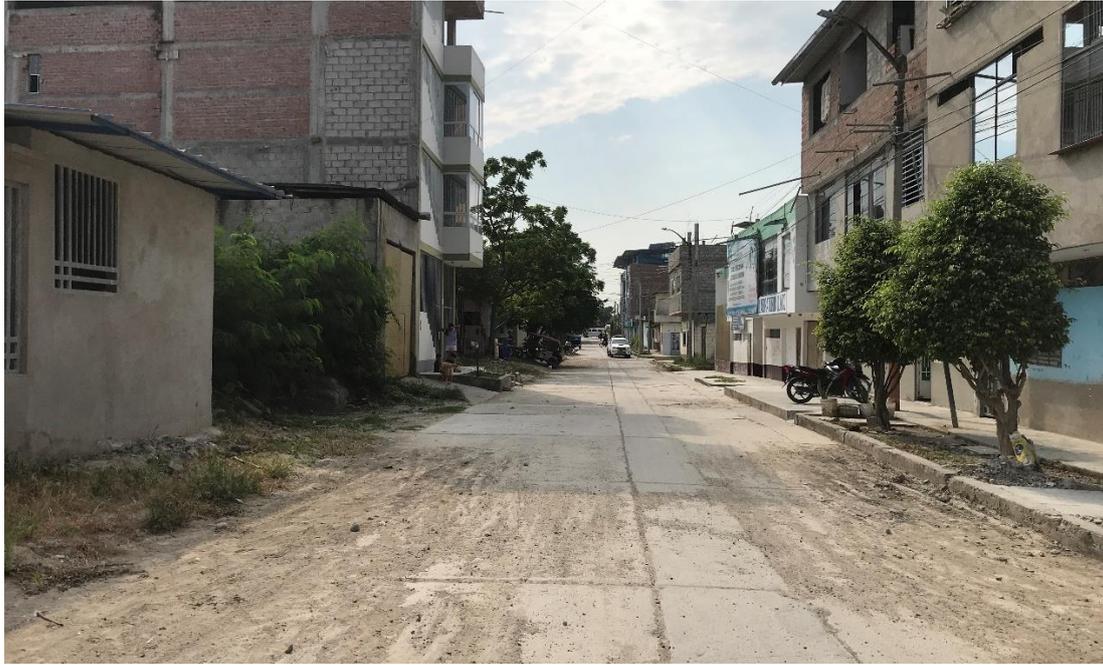
Ilustración 50: Progresiva: 0+069	JR. LOS CEDROS – Cuadra 05
Calle con pavimento existente (entre el Jr. Huandoy y Jr. Huascarán) en mal estado. Viviendas de uno y dos pisos, cuentan con veredas irregulares deterioradas a ambos lados de la vía. Árboles existentes en ambos lados de la vía.

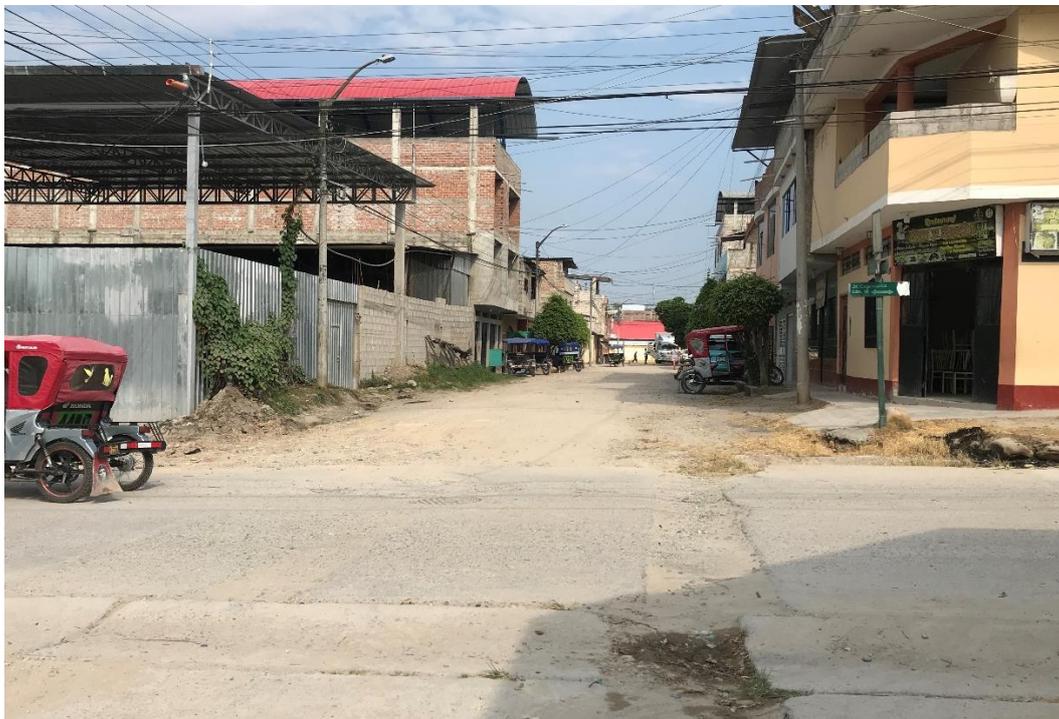
Ilustración 51: Progresiva: 0+000	JR. LOS CEDROS – Cuadra 03
Calle sin pavimentar (entre el Jr. La Verdad y Jr. Cajamarca). Viviendas de hasta 4 pisos, cuentan con veredas irregulares deterioradas a ambos lados de la vía. Árboles existentes en ambos lados de la vía.

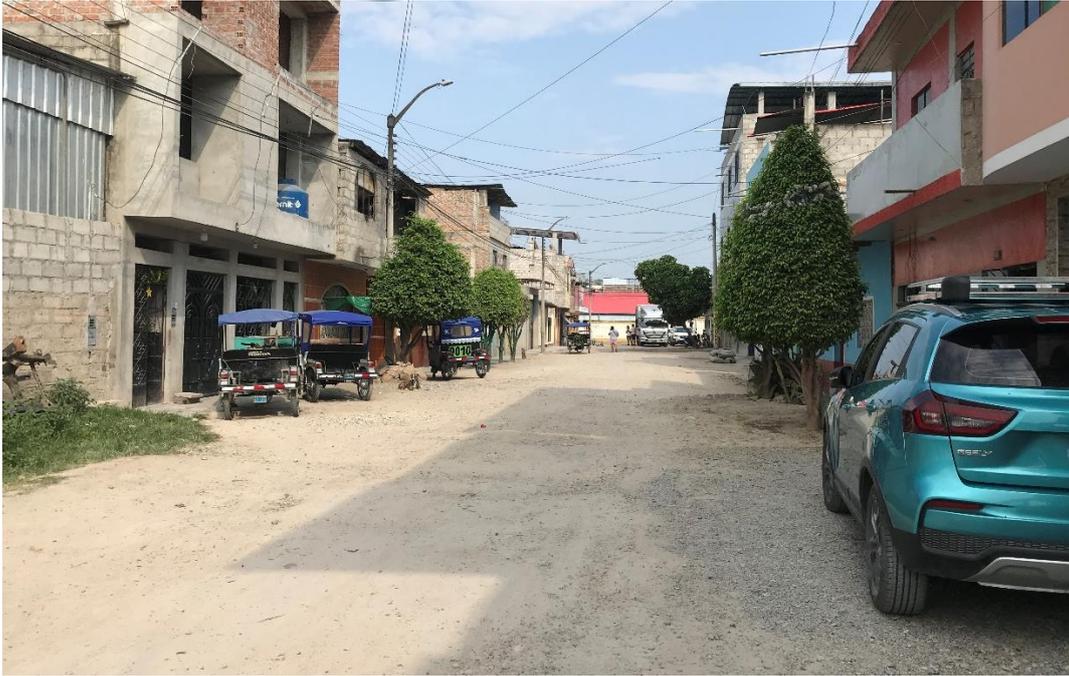
Ilustración 52: Progresiva: 0+020	JR. LOS CEDROS – Cuadra 03
Calle sin pavimentar (entre el Jr. La Verdad y Jr. Cajamarca). Viviendas de hasta 4 pisos, cuentan con veredas irregulares deterioradas a ambos lados de la vía. Árboles existentes en ambos lados de la vía.

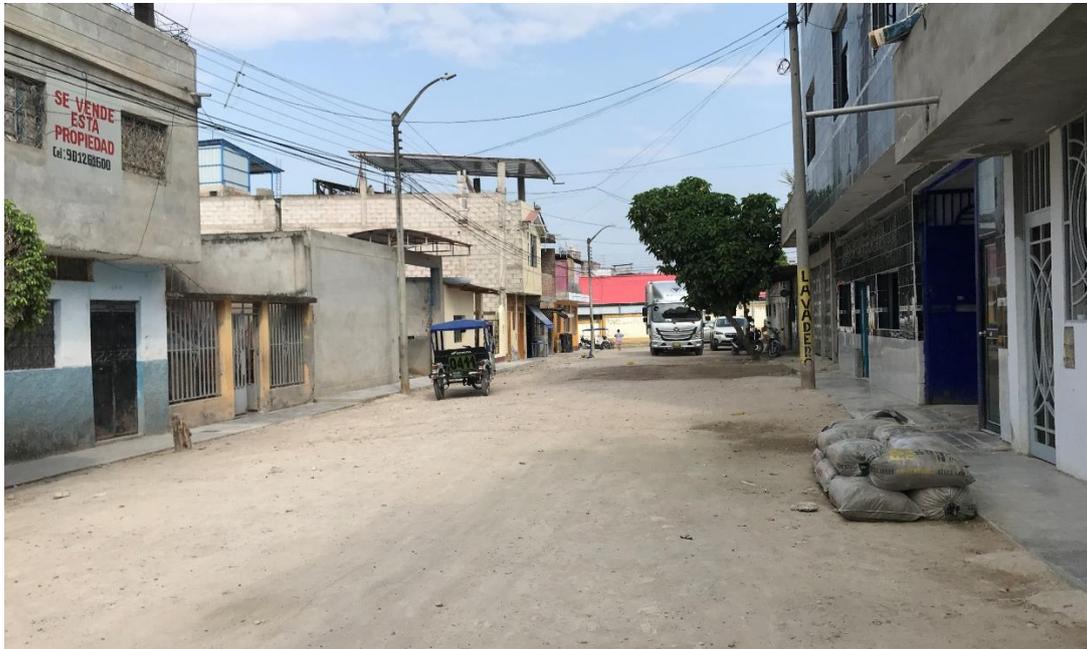
Ilustración 53: Progresiva: 0+070	JR. LOS CEDROS – Cuadra 03
Calle sin pavimentar (entre el Jr. La Verdad y Jr. Cajamarca). Viviendas de hasta 3 pisos, cuentan con veredas irregulares deterioradas a ambos lados de la vía. Árboles existentes en ambos lados de la vía.

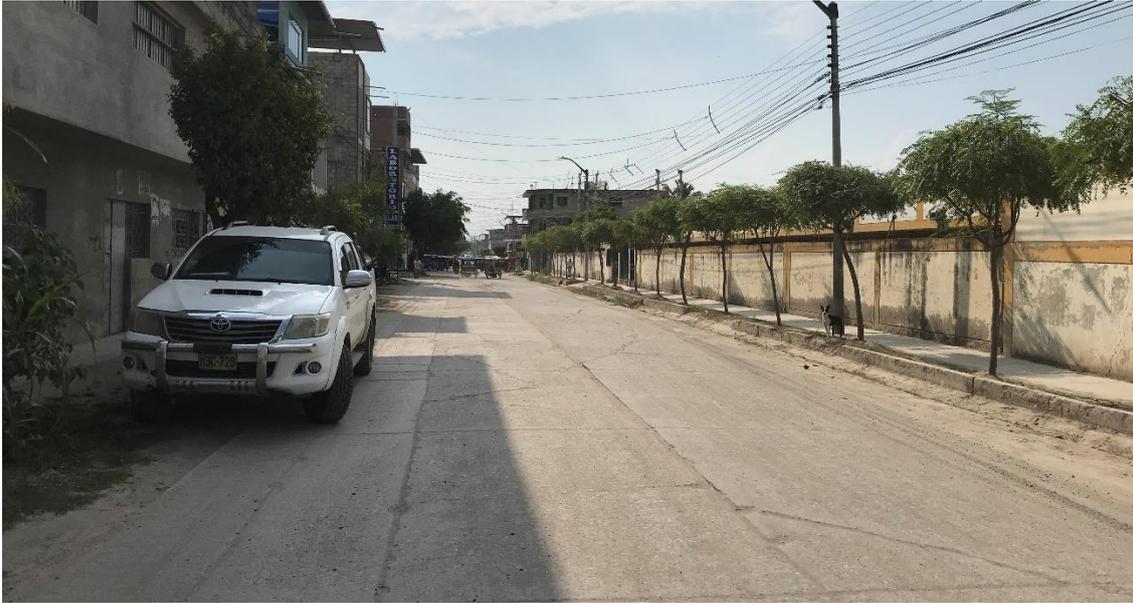
Ilustración 54: Progresiva: 0+089	JR. SARGENTO LORES – Cuadra 05
Calle con pavimento existente (entre el Jr. Comercio y Jr. Piura) en mal estado. Viviendas de hasta 3 pisos, cuentan con veredas irregulares deterioradas a ambos lados de la vía. Árboles existentes en ambos lados de la vía.

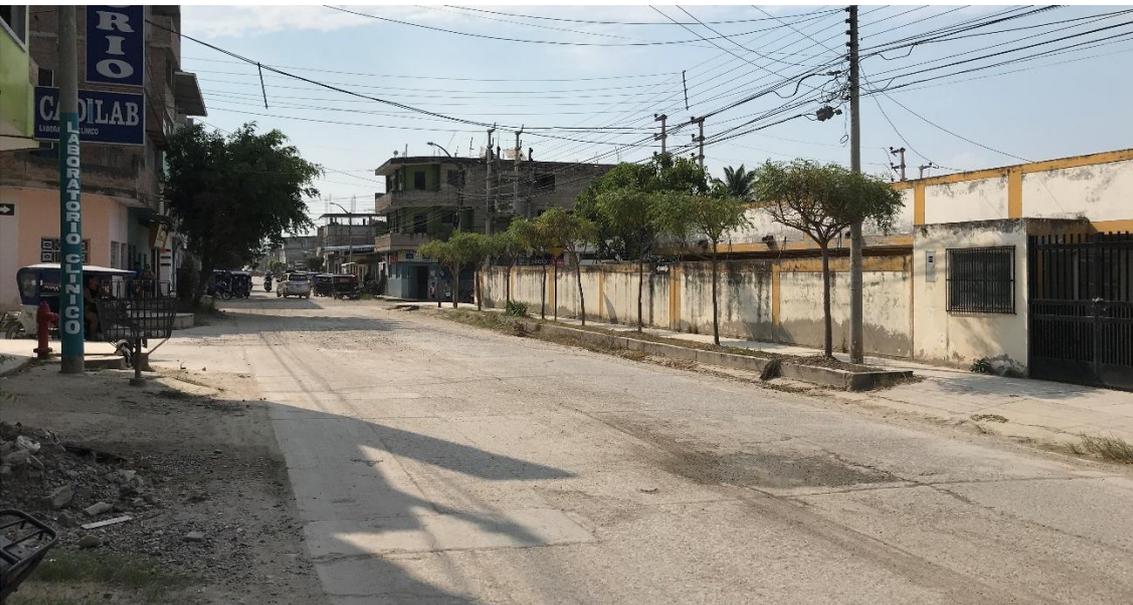
Ilustración 55: Progresiva: 0+045	JR. SARGENTO LORES – Cuadra 05
Calle con pavimento existente (entre el Jr. Comercio y Jr. Piura) en mal estado. Viviendas de hasta 3 pisos, cuentan con veredas irregulares deterioradas a ambos lados de la vía. Árboles existentes en ambos lados de la vía.

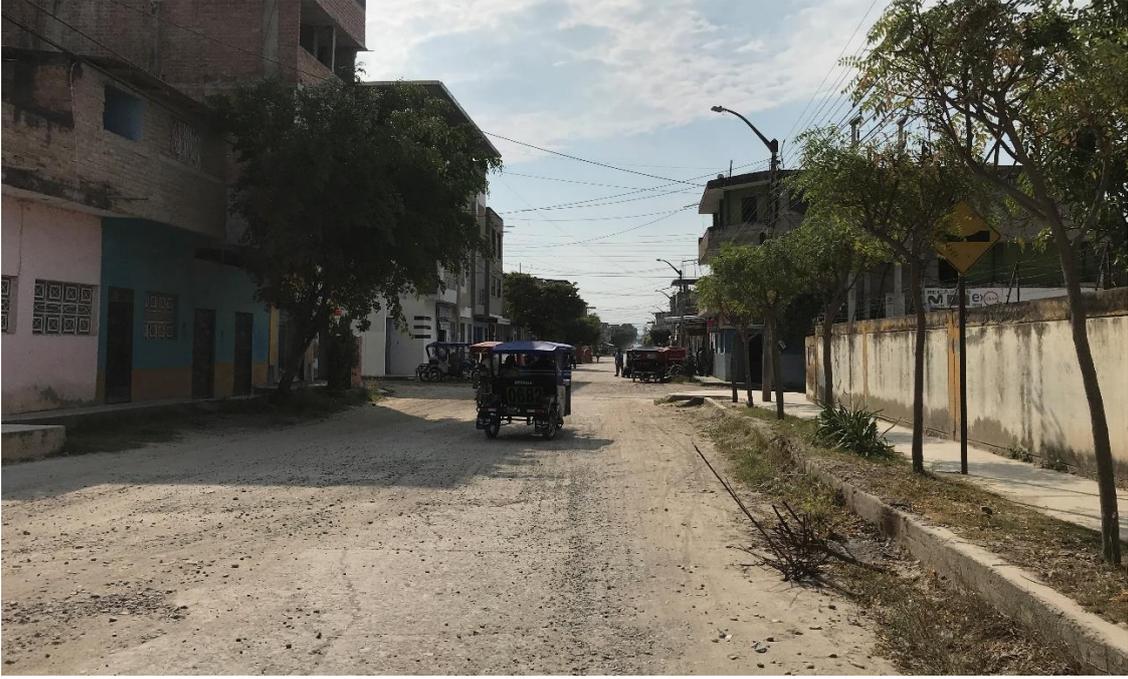
Ilustración 56: Progresiva: 0+025	JR. SARGENTO LORES – Cuadra 05
<p>Calle con pavimento existente (entre el Jr. Verdad y Jr. Piura) en mal estado. Viviendas de hasta 4 pisos, cuentan con veredas irregulares deterioradas a ambos lados de la vía. Árboles existentes en ambos lados de la vía.</p>

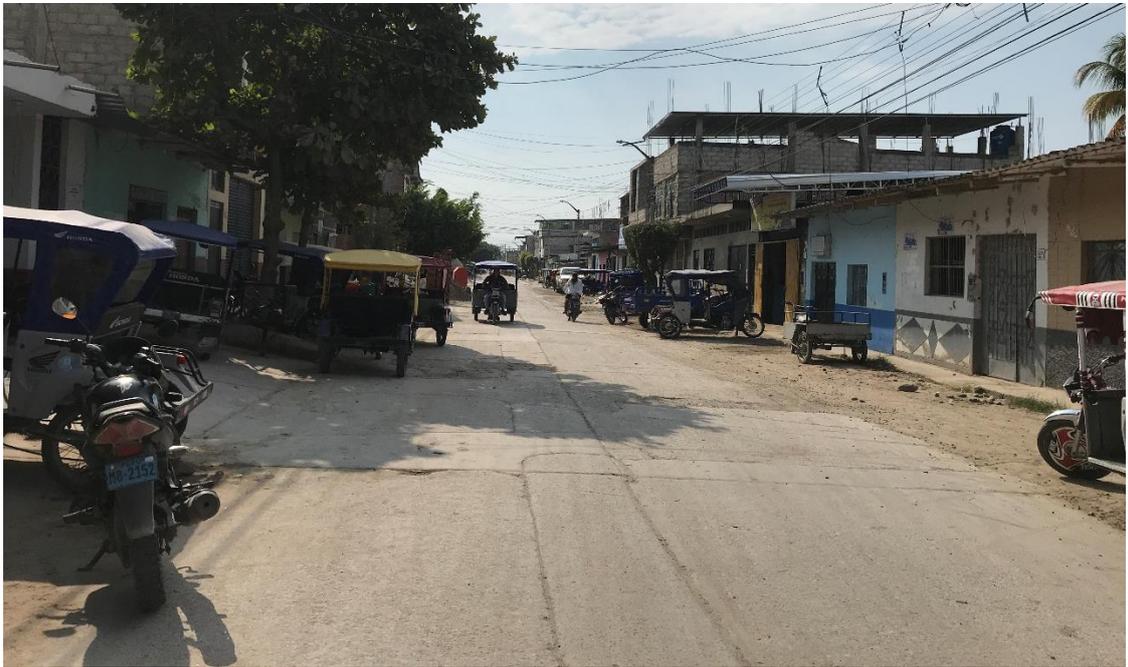
Ilustración 57: Progresiva: 0+090	JR. SARGENTO LORES – Cuadra 06
<p>Calle con pavimento existente (entre el Jr. Verdad y Jr. Cajamarca) en mal estado. Viviendas de hasta 2 pisos, cuentan con veredas irregulares deterioradas a ambos lados de la vía. Árboles existentes en ambos lados de la vía.</p>

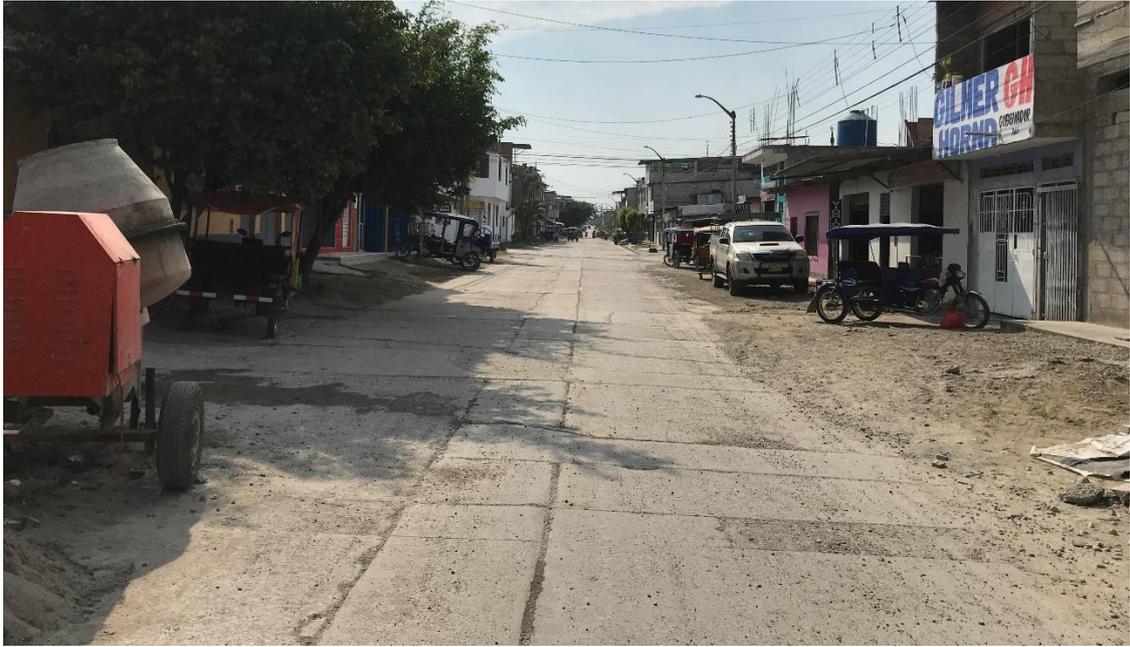
Ilustración 58: Progresiva: 0+045	JR. SARGENTO LORES – Cuadra 06
Calle con pavimento existente (entre el Jr. Verdad y Jr. Cajamarca) en mal estado. Viviendas de hasta 2 pisos, cuentan con veredas irregulares deterioradas a ambos lados de la vía. Árboles existentes a un solo lado de la vía.

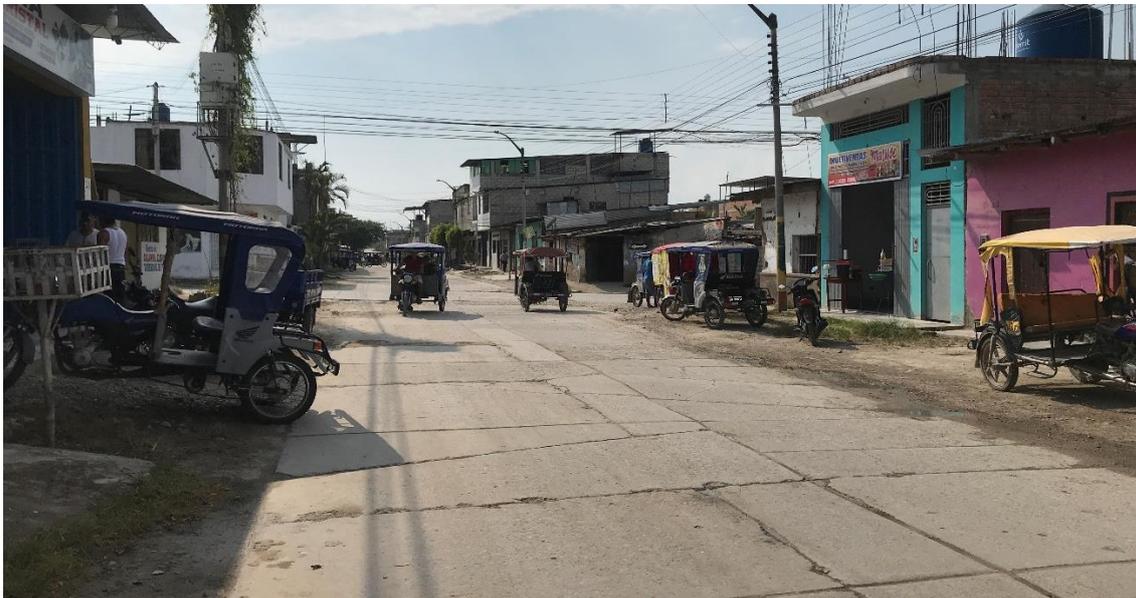
Ilustración 59: Progresiva: 0+010	JR. SARGENTO LORES – Cuadra 06
Calle con pavimento existente (entre el Jr. Verdad y Jr. Cajamarca) en mal estado. Viviendas de hasta 2 pisos, cuentan con veredas irregulares deterioradas a ambos lados de la vía.

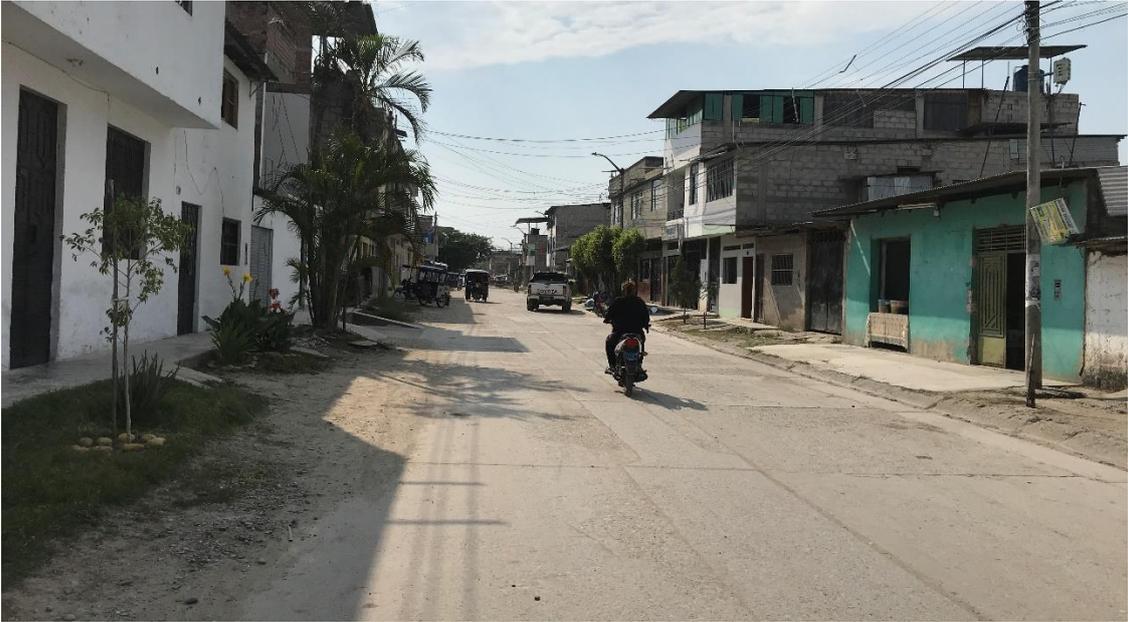
Ilustración 60: Progresiva: 0+086	JR. SARGENTO LORES – Cuadra 07
Calle con pavimento existente (entre el Jr. Huandoy y Jr. Cajamarca) en mal estado. Viviendas de hasta 3 pisos, cuentan con veredas irregulares deterioradas a ambos lados de la vía. Árboles existentes en ambos lados de la vía.

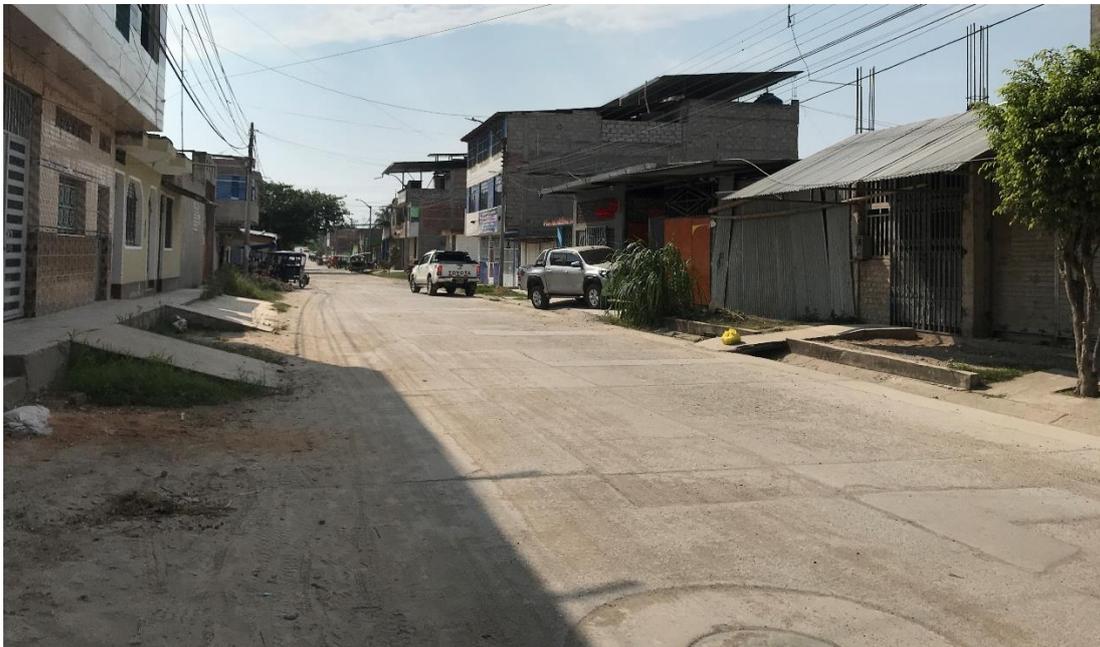
Ilustración 61: Progresiva: 0+045	JR. SARGENTO LORES – Cuadra 07
Calle con pavimento existente (entre el Jr. Huandoy y Jr. Cajamarca) en mal estado. Viviendas de hasta 3 pisos, cuentan con veredas irregulares deterioradas a ambos lados de la vía. Árboles existentes a un lado de la vía.

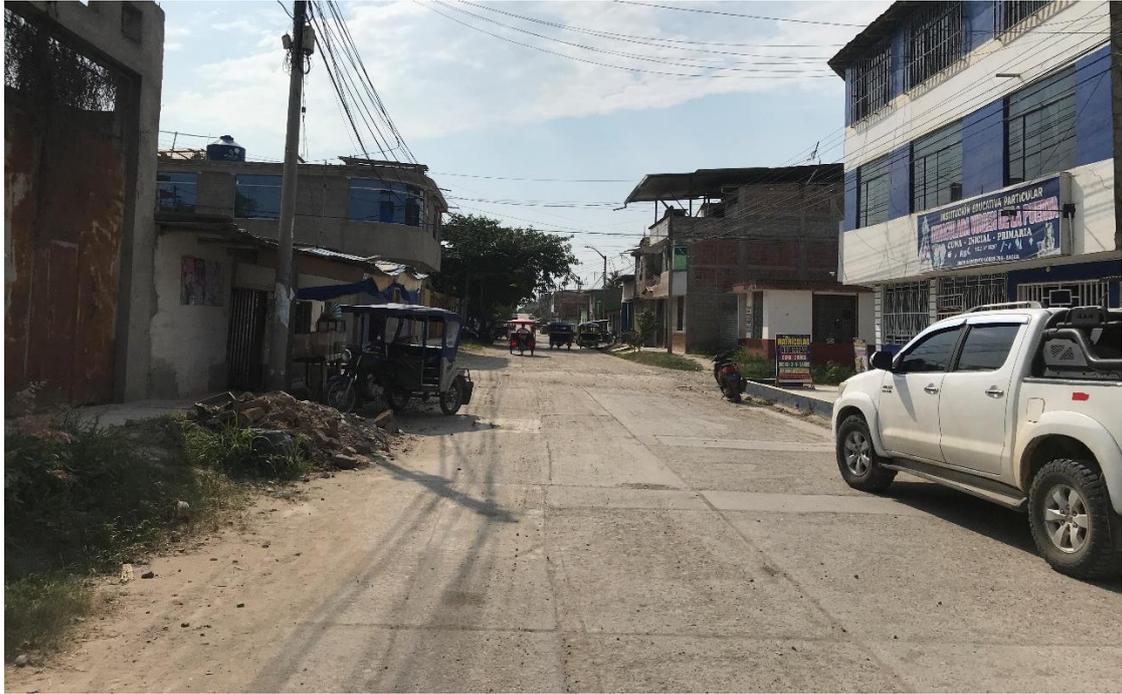
Ilustración 62: Progresiva: 0+015	JR. SARGENTO LORES – Cuadra 07
Calle con pavimento existente (entre el Jr. Huandoy y Jr. Cajamarca) en mal estado. Viviendas de hasta 3 pisos, cuentan con veredas irregulares deterioradas a ambos lados de la vía.

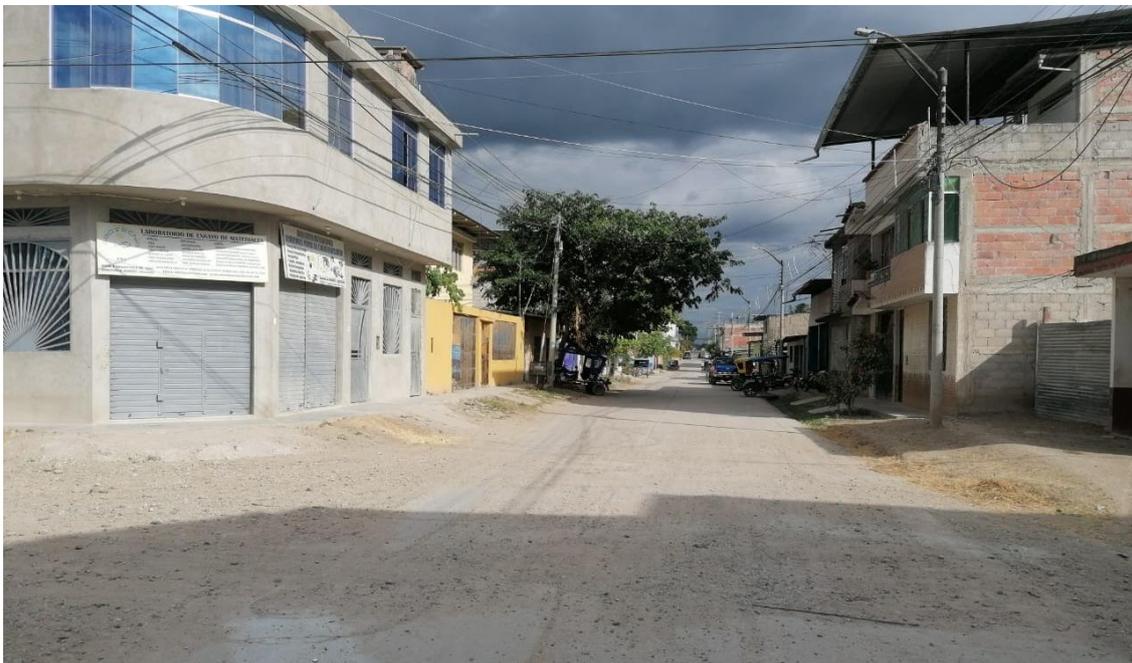
Ilustración 63: Progresiva: 0+068	JR. SARGENTO LORES – Cuadra 08
Calle con pavimento existente (entre el Jr. Huandoy y Jr. Huascarán) en mal estado. Viviendas de hasta 3 pisos, cuentan con veredas irregulares deterioradas a ambos lados de la vía. Árboles existentes a un lado de la vía.

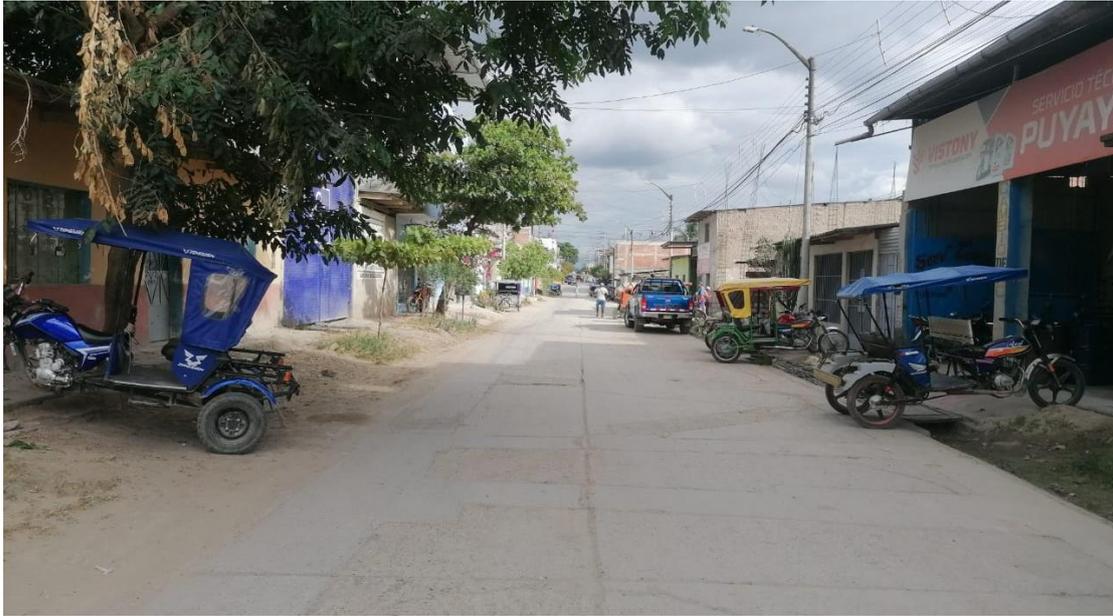
Ilustración 64: Progresiva: 0+050	JR. SARGENTO LORES – Cuadra 08
Calle con pavimento existente (entre el Jr. Huandoy y Jr. Huascarán) en mal estado. Viviendas de hasta 2 pisos, cuentan con veredas irregulares deterioradas a ambos lados de la vía. Árboles existentes a un lado de la vía.

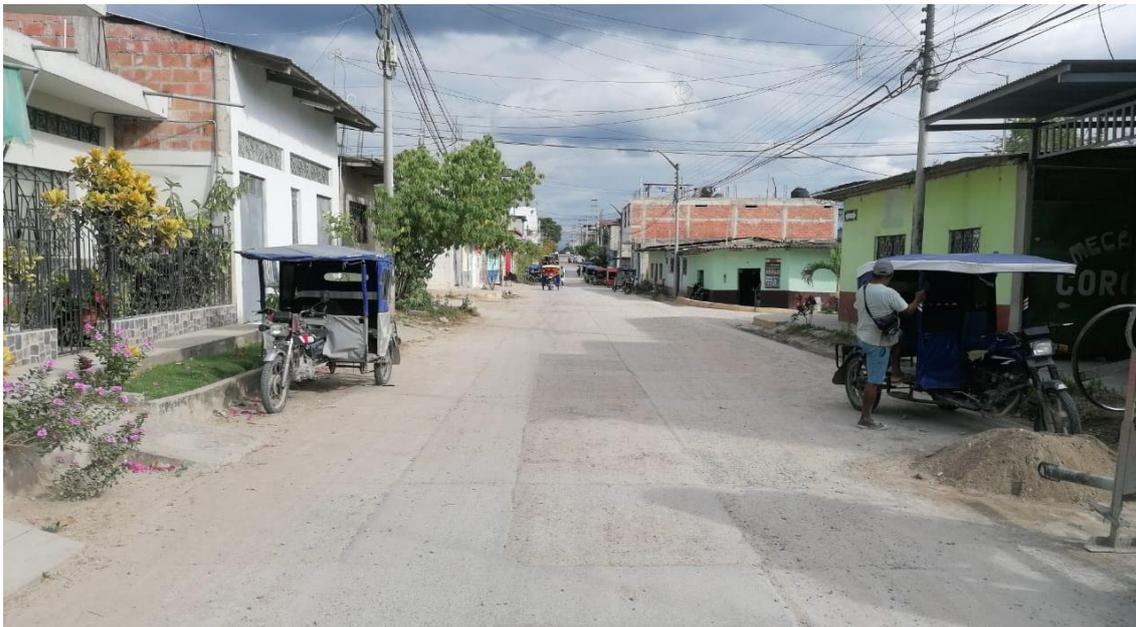
Ilustración 65: Progresiva: 0+010	JR. SARGENTO LORES – Cuadra 08
Calle con pavimento existente (entre el Jr. Huandoy y Jr. Huascarán) en mal estado. Viviendas de hasta 2 pisos, cuentan con veredas irregulares deterioradas a ambos lados de la vía. Árboles existentes a un lado de la vía.

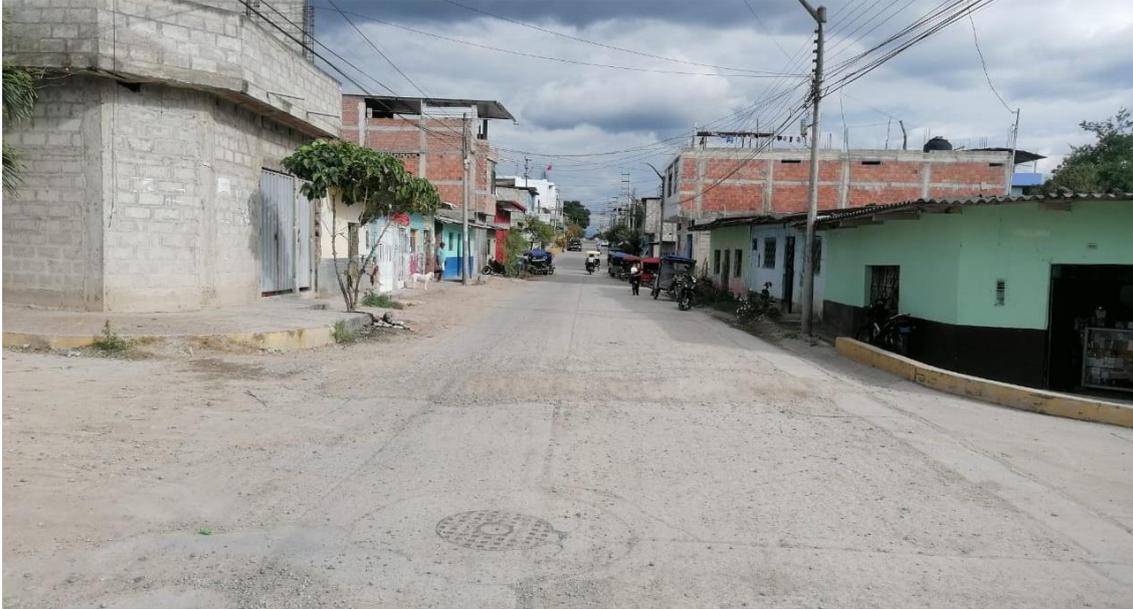
Ilustración 66: Progresiva: 0+077	JR. SARGENTO LORES – Cuadra 09
Calle con pavimento existente (entre la Av. Agropecuaria y Jr. Huascarán) en mal estado. Viviendas de hasta 3 pisos, cuentan con veredas irregulares deterioradas a ambos lados de la vía. Árboles existentes a un lado de la vía.

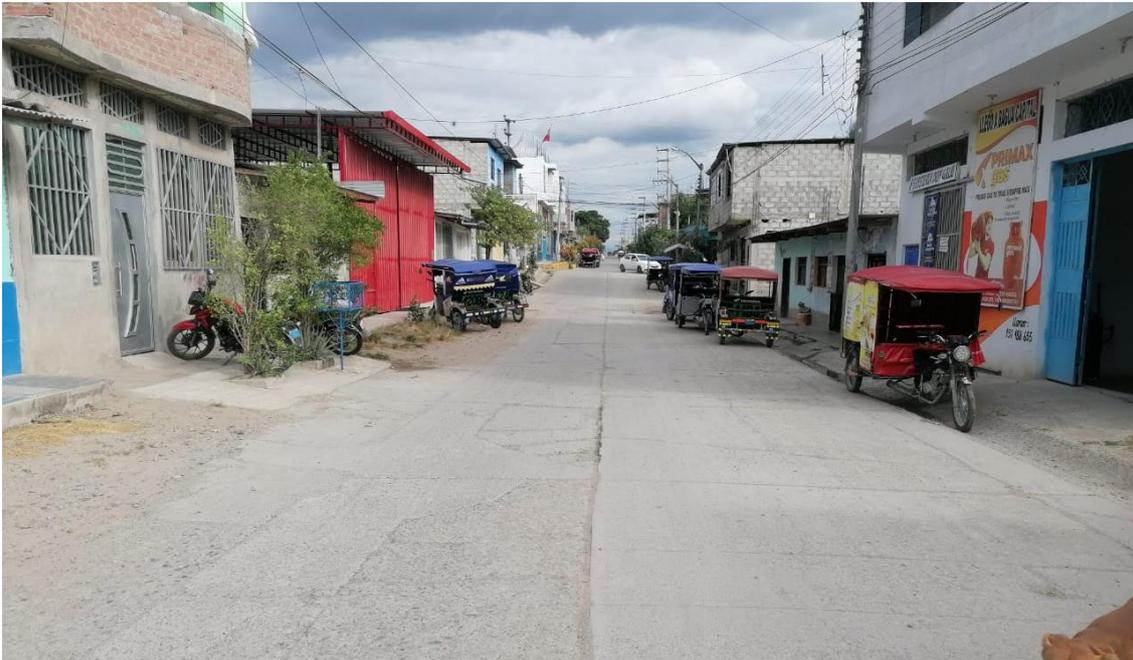
Ilustración 67: Progresiva: 0+050	JR. SARGENTO LORES – Cuadra 09
Calle con pavimento existente (entre la Av. Agropecuaria y Jr. Huascarán) en mal estado. Viviendas de hasta 3 pisos, cuentan con veredas irregulares deterioradas a ambos lados de la vía. Árboles existentes a un lado de la vía.

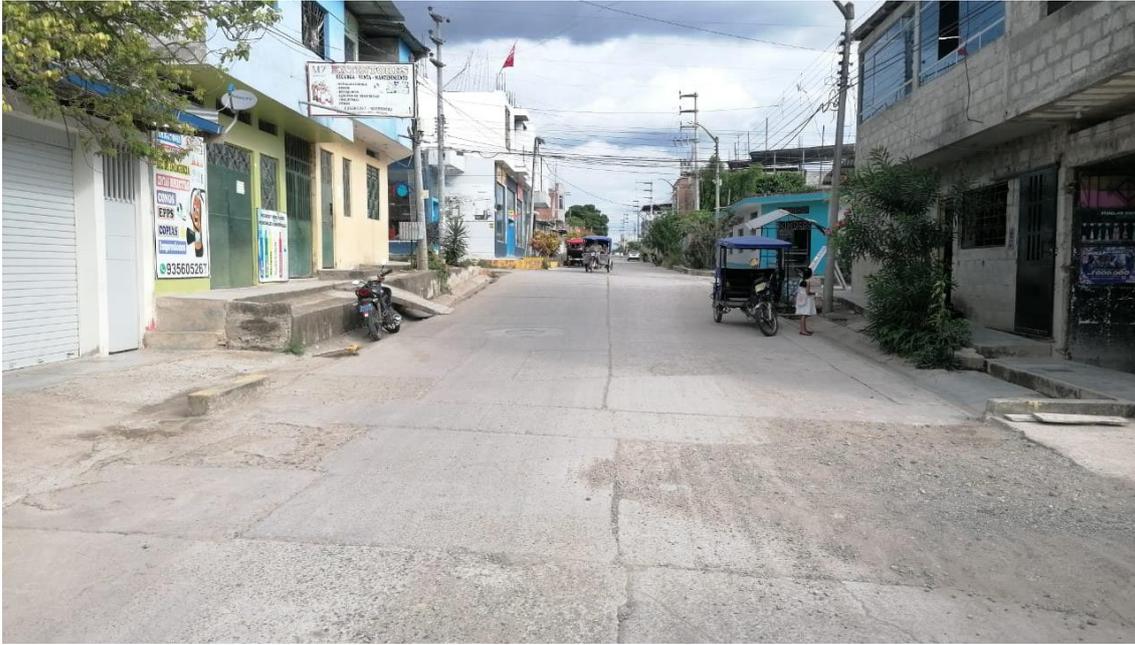
Ilustración 68: Progresiva: 0+015	JR. SARGENTO LORES – Cuadra 09
Calle con pavimento existente (entre la Av. Agropecuaria y Jr. Huascarán) en mal estado. Viviendas de hasta 3 pisos, cuentan con veredas irregulares deterioradas a ambos lados de la vía. Árboles existentes a un lado de la vía.
