RESUMEN EJECUTIVO

"MEJORAMIENTO DEL SERVICIO DE TRANSITABILIDAD VEHICULAR Y PEATONAL EN EL SECTOR INKA KOLA DE LA CIUDAD DE BAGUA, DISTRITO DE BAGUA - PROVINCIA DE BAGUA - DEPARTAMENTO DE AMAZONAS" – CODIGO UNICO DE INVERSIONES 2277750

02 ESTADO ACTUAL DE LA ZONA DEL PROYECTO

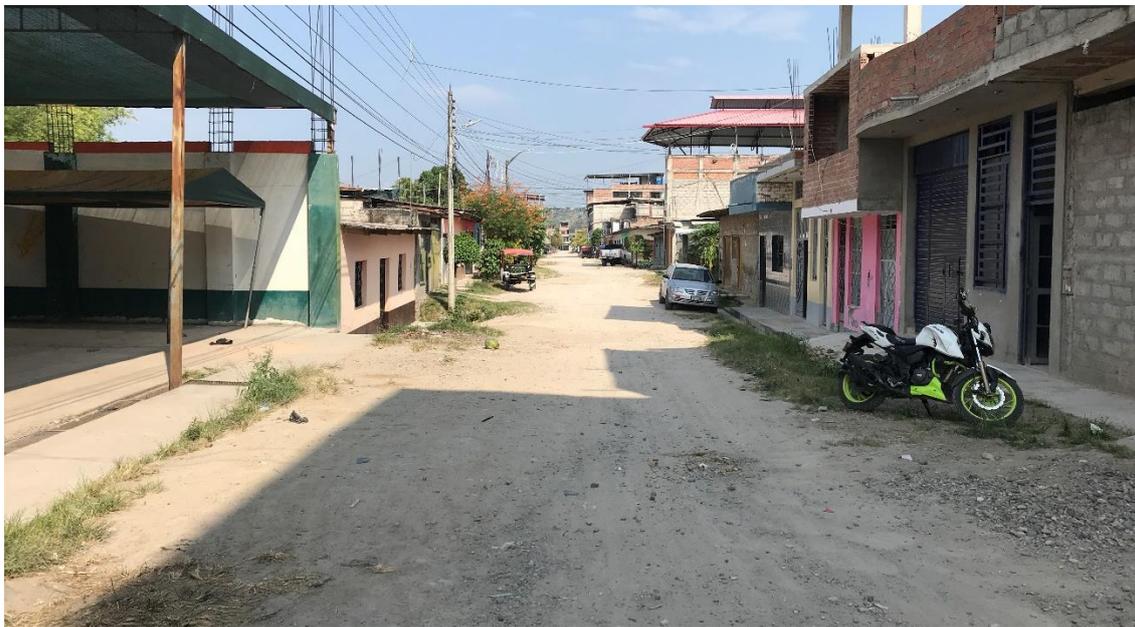
Ilustración 69: Progresiva: 0+015	JR. MIRAFLORES – Cuadra 05
Calle en terreno natural (entre la Av. Agropecuaria y Jr. Huascarán). Viviendas de hasta 2 pisos, cuentan con veredas irregulares deterioradas a ambos lados de la vía.

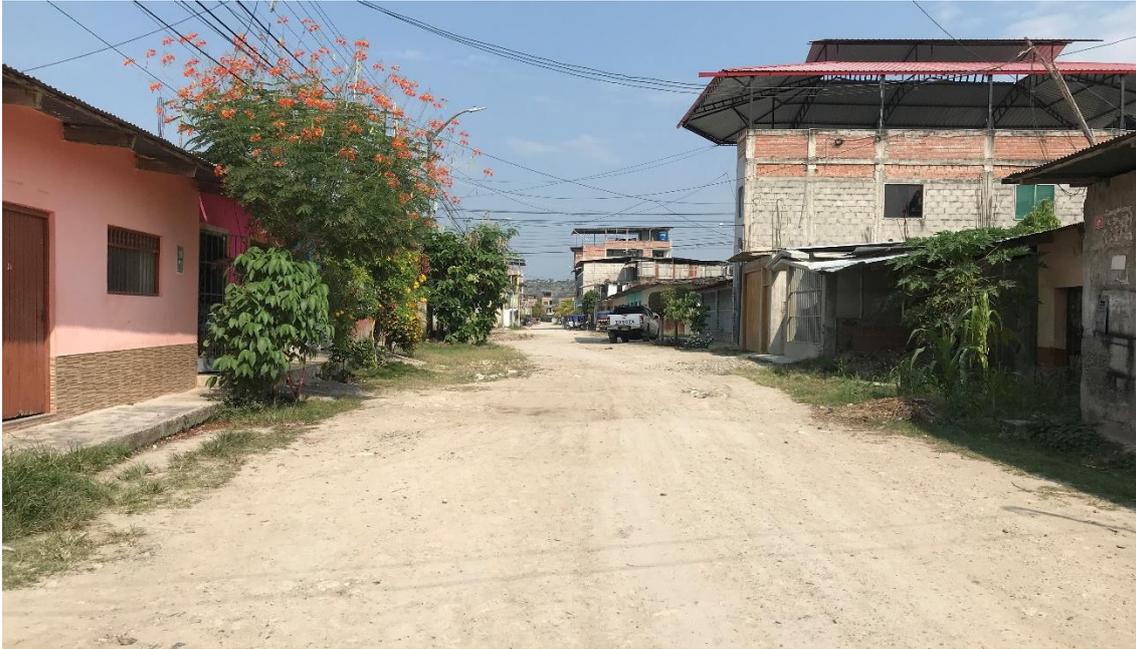
Ilustración 70: Progresiva: 0+040	JR. MIRAFLORES – Cuadra 05
Calle en terreno natural (entre la Av. Agropecuaria y Jr. Huascarán). Viviendas de hasta 2 pisos, cuentan con veredas irregulares deterioradas a ambos lados de la vía. Presenta arboles existentes en ambos lados de la vía.

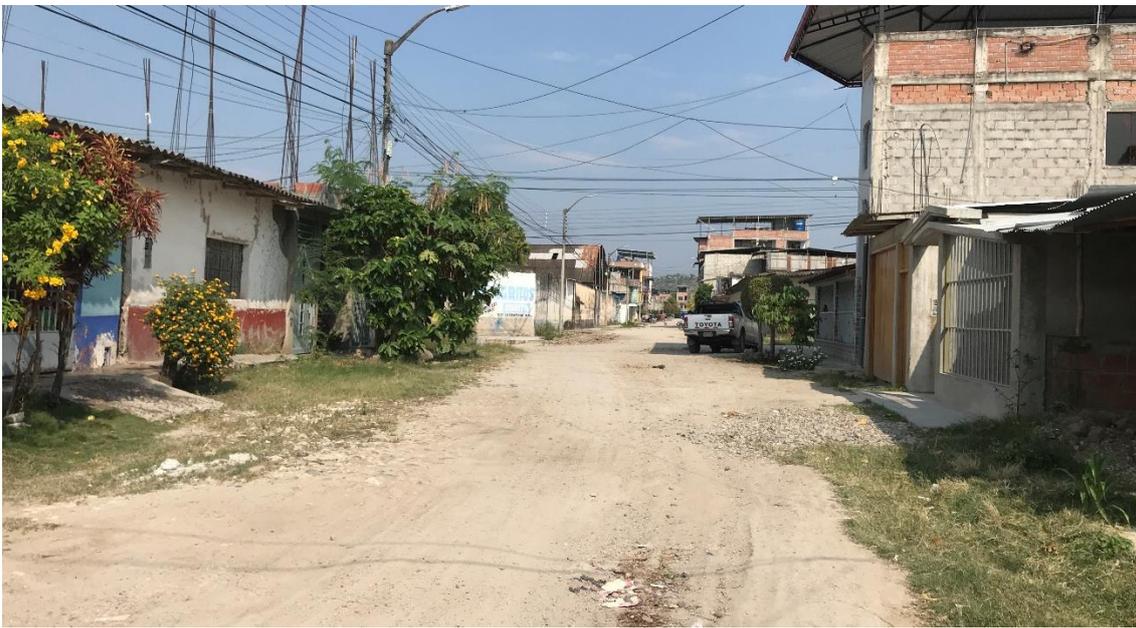
Ilustración 71: Progresiva: 0+067	JR. MIRAFLORES – Cuadra 05
Calle en terreno natural (entre la Av. Agropecuaria y Jr. Huascarán). Viviendas de hasta 2 pisos, cuentan con veredas irregulares deterioradas a ambos lados de la vía. Presenta arboles existentes en ambos lados de la vía.

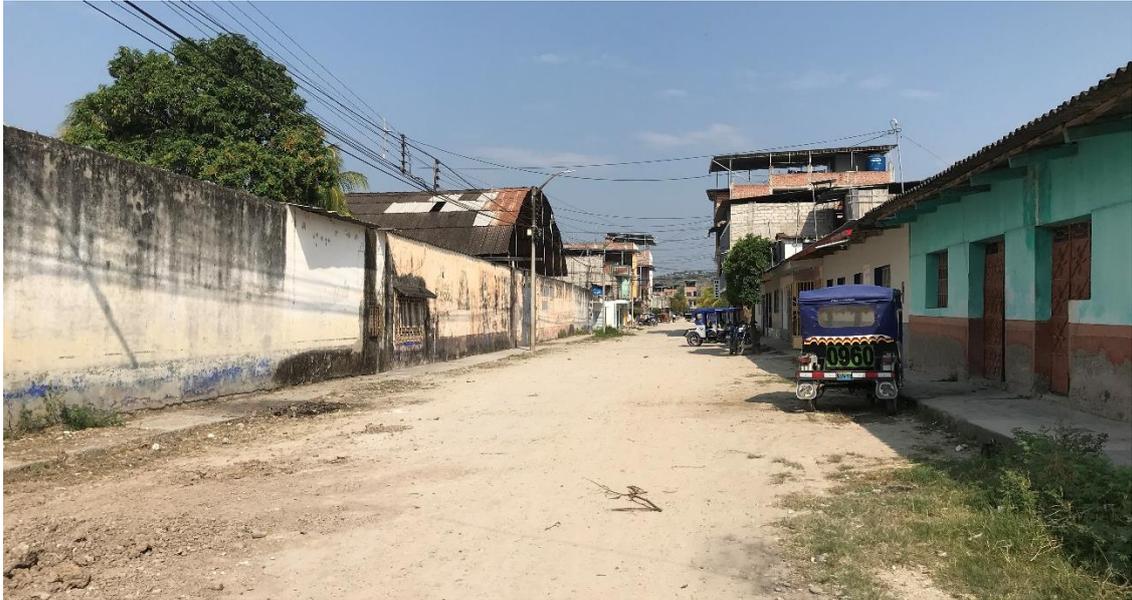
Ilustración 72: Progresiva: 0+007	JR. MIRAFLORES – Cuadra 04
Calle en terreno natural (entre el Jr. Huandoy y Jr. Huascarán). Viviendas de hasta 2 pisos, cuentan con veredas irregulares deterioradas a ambos lados de la vía. Presenta arboles existentes en ambos lados de la vía.

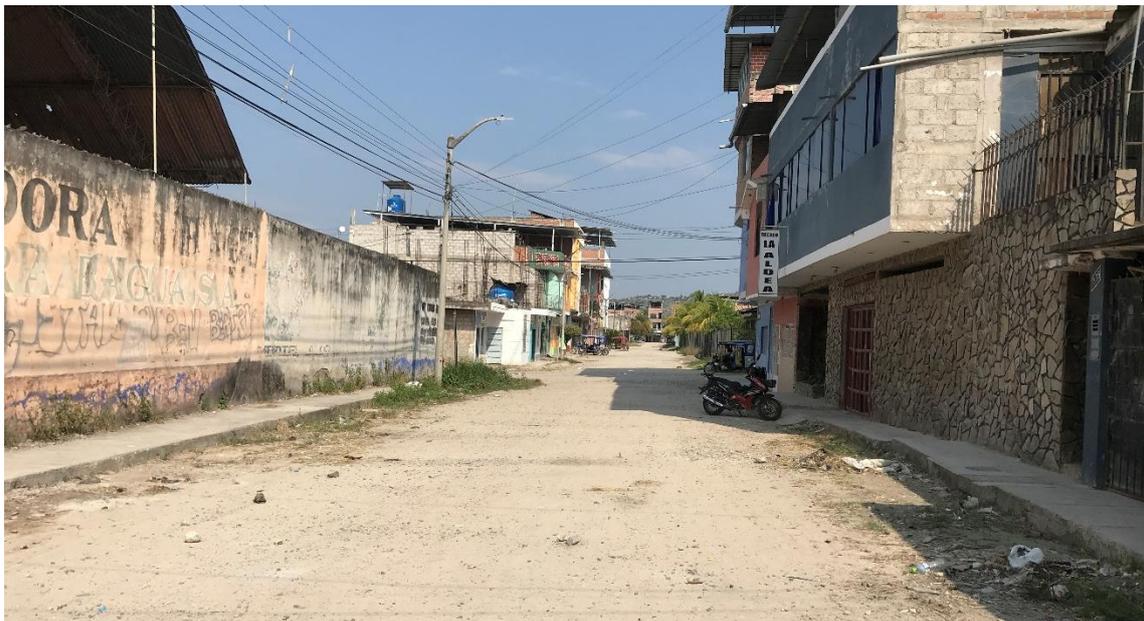
Ilustración 73: Progresiva: 0+040	JR. MIRAFLORES – Cuadra 04
Calle en terreno natural (entre el Jr. Huandoy y Jr. Huascarán). Viviendas de hasta 4 pisos, cuentan con veredas irregulares deterioradas a ambos lados de la vía.

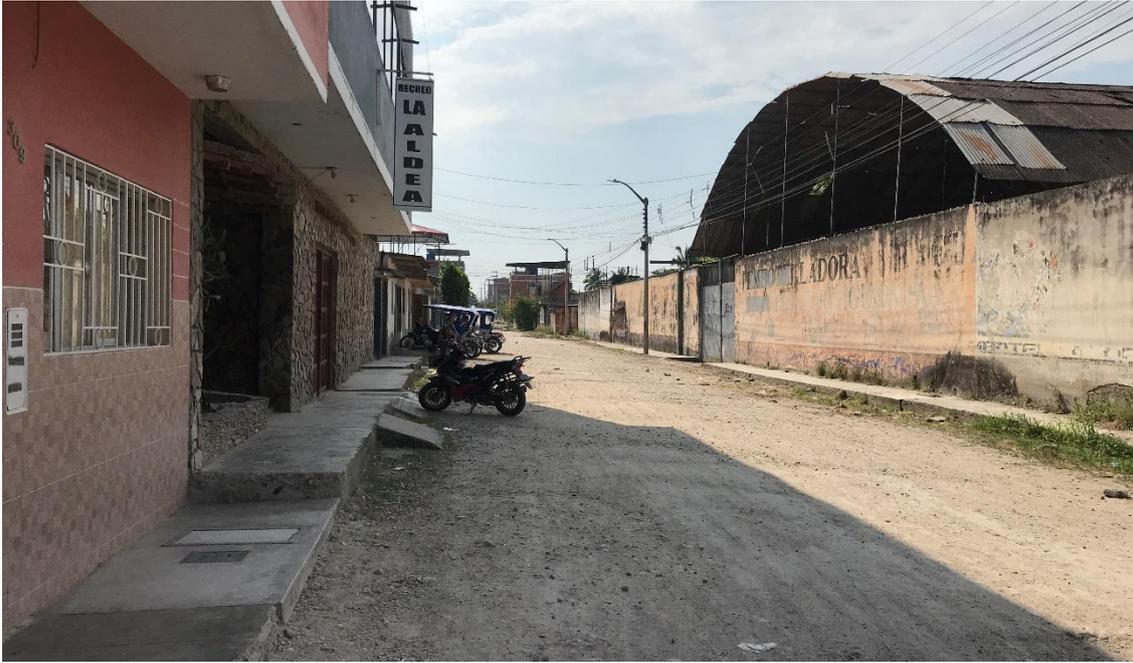
Ilustración 74: Progresiva: 0+076	JR. MIRAFLORES – Cuadra 04
Calle en terreno natural (entre el Jr. Huandoy y Jr. Huascarán). Viviendas de hasta 4 pisos, cuentan con veredas irregulares deterioradas a ambos lados de la vía.

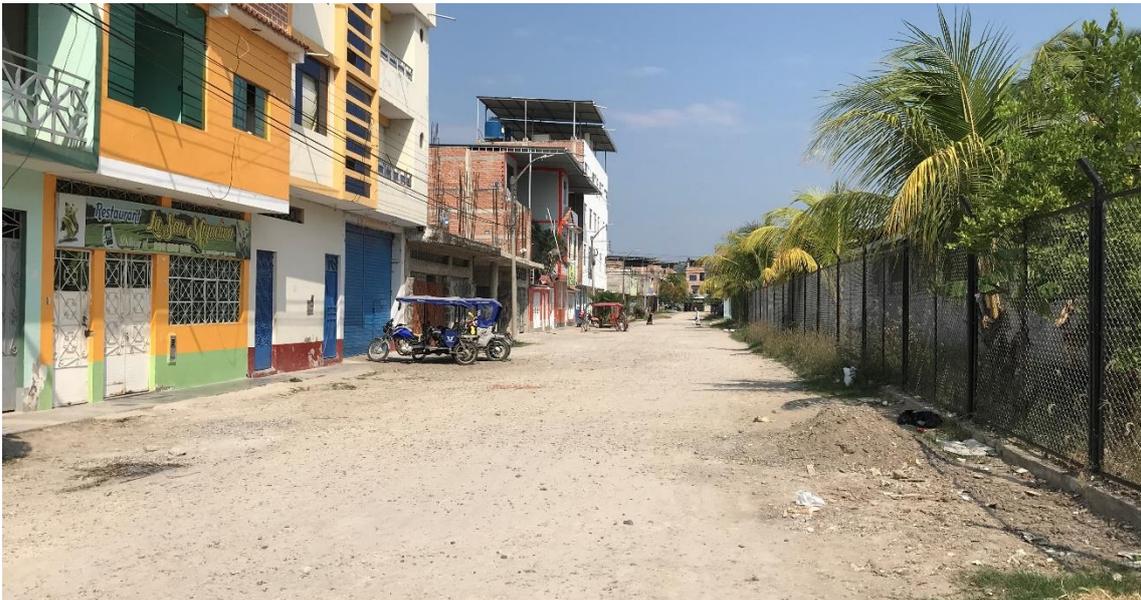
Ilustración 75: Progresiva: 0+005	JR. MIRAFLORES – Cuadra 03
Calle en terreno natural (entre el Jr. Huandoy y Jr. Cajamarca). Viviendas de hasta 5 pisos, cuentan con veredas irregulares deterioradas a un lado de la vía.

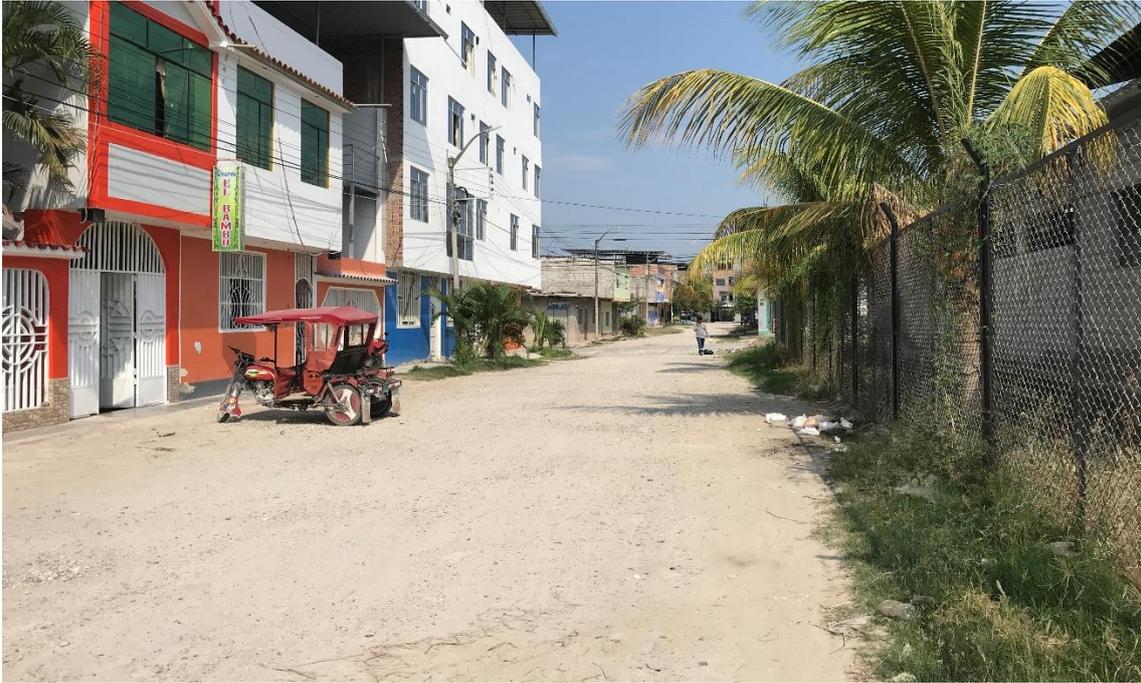
Ilustración 76: Progresiva: 0+045	JR. MIRAFLORES – Cuadra 03
Calle en terreno natural (entre el Jr. Huandoy y Jr. Cajamarca). Viviendas de hasta 5 pisos, cuentan con veredas irregulares deterioradas a un lado de la vía.

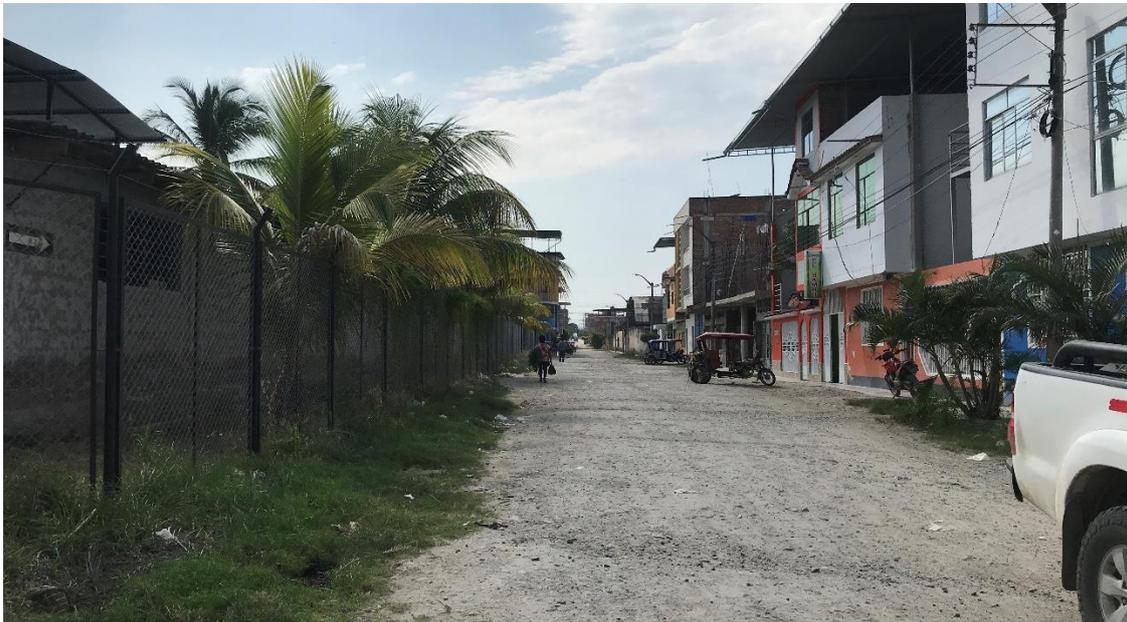
Ilustración 77: Progresiva: 0+085	JR. MIRAFLORES – Cuadra 03
Calle en terreno natural (entre el Jr. Huandoy y Jr. Cajamarca). Viviendas de hasta 3 pisos, cuentan con veredas irregulares deterioradas a un lado de la vía. Árbol existente a un lado de la vía.

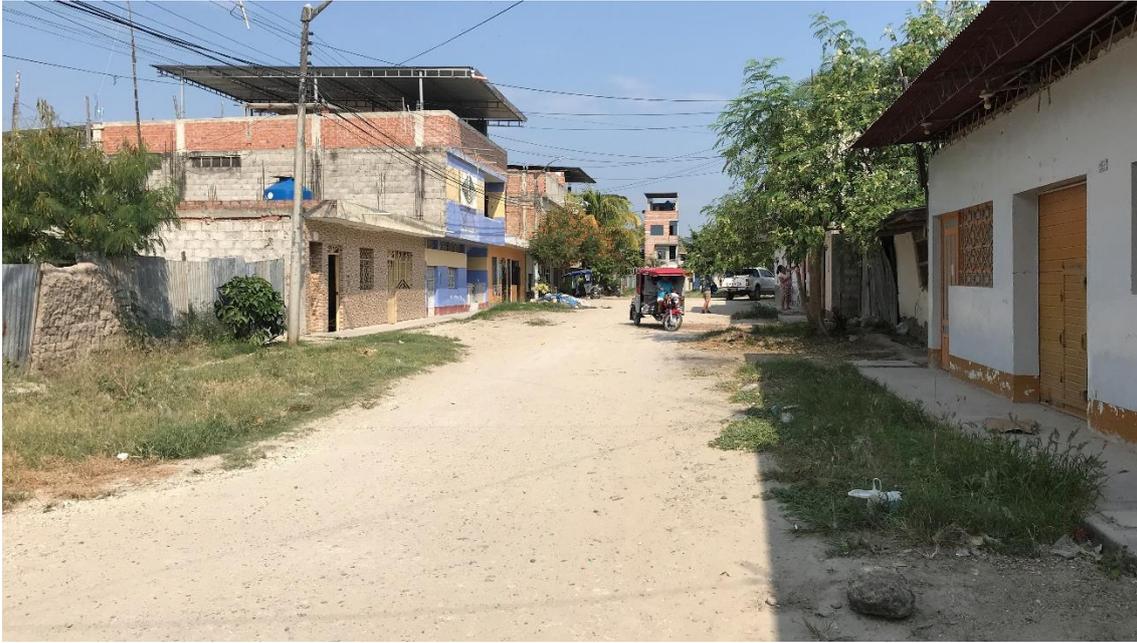
Ilustración 78: Progresiva: 0+020	JR. MIRAFLORES – Cuadra 02
Calle en terreno natural (entre el Jr. Verdad y Jr. Cajamarca). Viviendas de hasta 3 pisos, cuentan con veredas irregulares deterioradas a un lado de la vía. Árboles existentes a ambos lados de la vía.

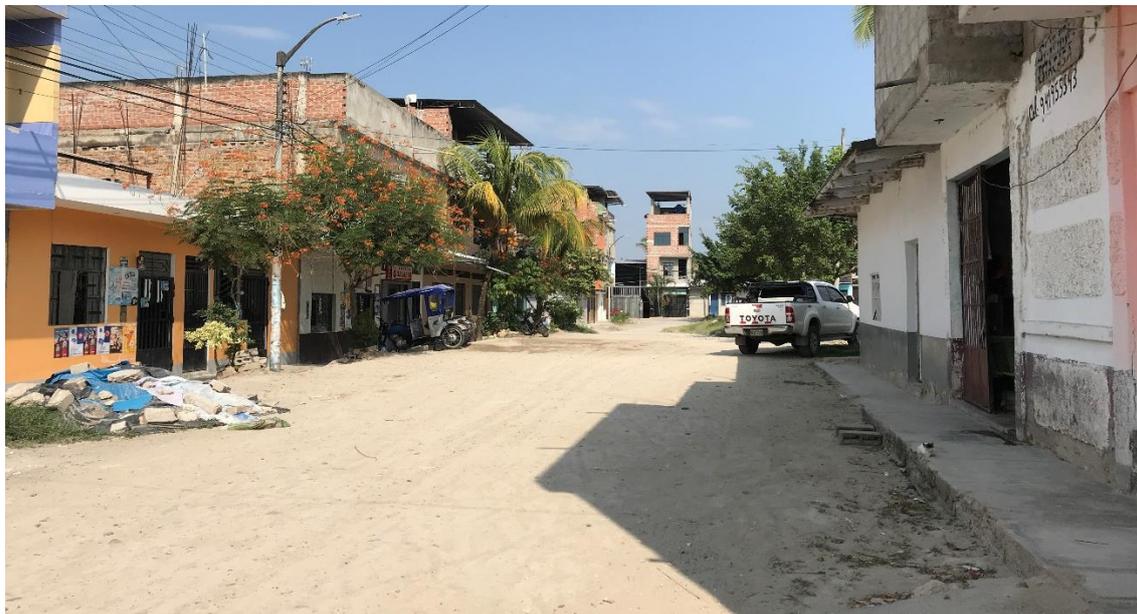
Ilustración 79: Progresiva: 0+055	JR. MIRAFLORES – Cuadra 02
Calle en terreno natural (entre el Jr. Verdad y Jr. Cajamarca). Viviendas de hasta 3 pisos, cuentan con veredas irregulares deterioradas a un lado de la vía. Árbol existente a un lado de la vía.

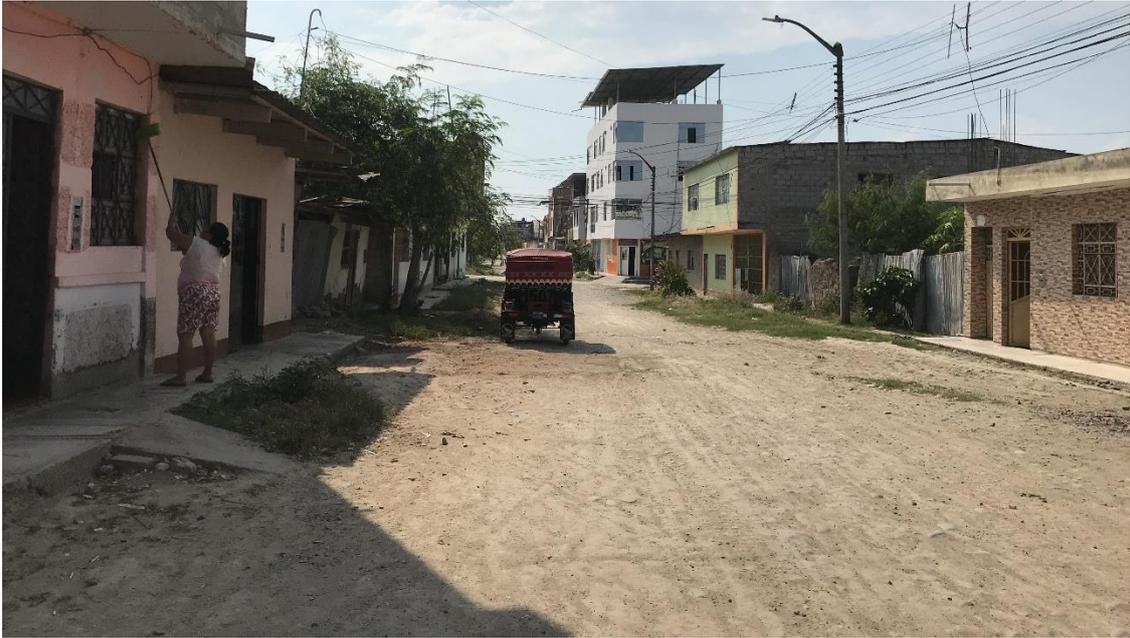
Ilustración 80: Progresiva: 0+070	JR. MIRAFLORES – Cuadra 02
Calle en terreno natural (entre el Jr. Verdad y Jr. Cajamarca). Viviendas de hasta 3 pisos. Presenta un relieve uniforme en la vía, viviendas de un solo nivel.
