**"SERVICIO DE ACONDICIONAMIENTO EN LA INSTITUCIÓN EDUCATIVA N°6019 MARIANO MELGAR COD. LOCAL 346544"**

LOCAL EDUCATIVO:  
I.E. N°6019 MARIANO MELGAR  
COD. LOCAL 346544

PLANO:  
**ARQUITECTURA**  
PLANTA DE INTERVENCIÓN DE LA INFRAESTRUCTURA

PLANO:  
ARQUITECTURA  
PLANTA DE LEVANTAMIENTO DE LA  
INFRAESTRUCTURA EN RIESGO

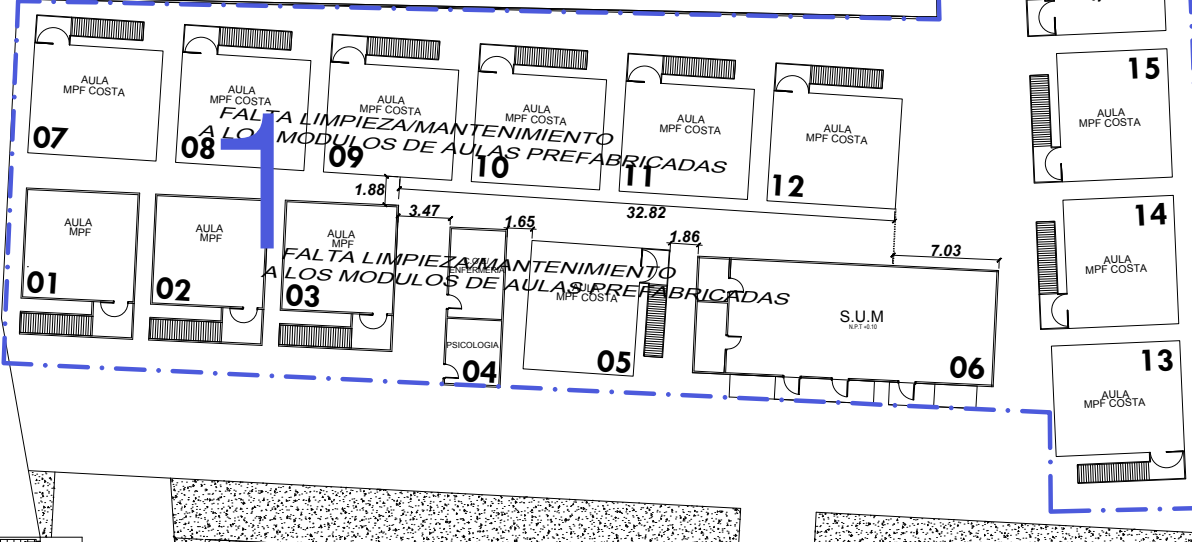
LAMINA:  
L - 01

1. FALTA DE MANTENIMIENTO DE LOS MODULOS DE AULAS PREFABRICADOS.
2. FALTA DE NIVELADO Y RIPEADO ENTRE LOS MODULOS DE AULAS PREFABRICADAS.
3. MAL ESTADO DE TALUDES.
4. MAL ESTADO DE COBERTURA DE PABELLÓN DE TALLERES.
5. FALTA DE MANTENIMIENTO DE SS.HH. DE PRIMARIA Y SECUNDARIA.
6. MAL ESTADO DE PARTE DE LA PLATAFORMA DEPORTIVA.
7. HABILITAR VEREDAS Y ACCESOS.

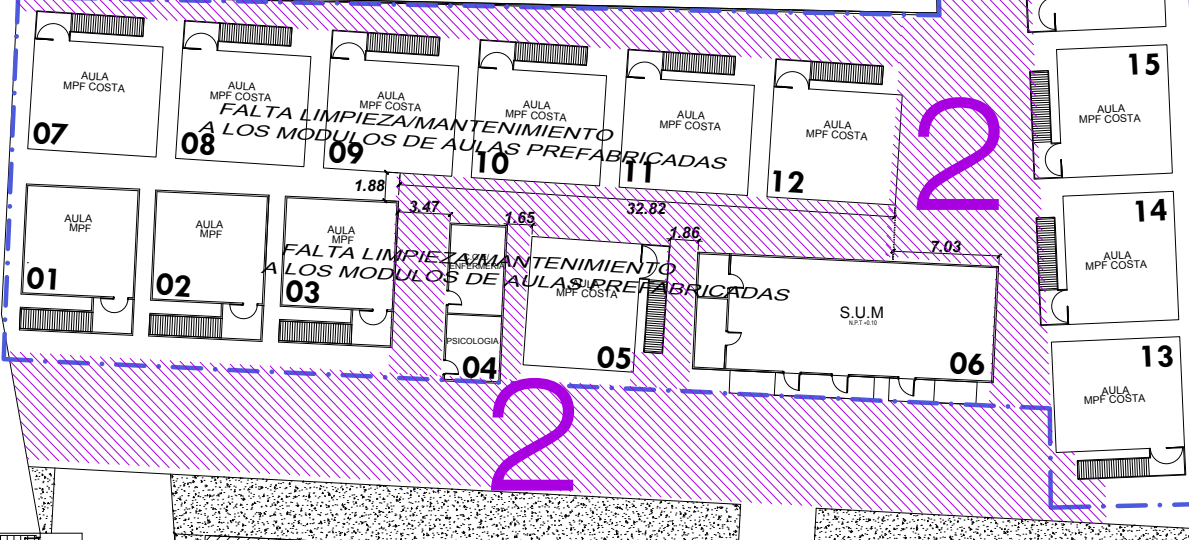
LAMINA:  
**L - 02**

- ANÁLISIS DEL ESTADO  
DE LA IE N°6019  
MARIANO MELGAR:
1.

FALTA DE MANTENIMIENTO DE  
LOS MÓDULOS DE AULAS  
PREFABRICADOS.
2.

FALTA DE NIVELADO Y RIPEADO  
ENTRE LOS MÓDULOS DE AULAS  
PREFABRICADAS.
3.

MAL ESTADO DE TALUDES.
4.

MAL ESTADO DE COBERTURA DE  
PABELLÓN DE TALLERES.
5.

FALTA DE MANTENIMIENTO DE  
SS.HH. DE PRIMARIA Y  
SECUNDARIA.
6.

MAL ESTADO DE PARTE DE LA  
PLATAFORMA DEPORTIVA.
7.

HABILITAR VEREDAS Y ACCESOS.

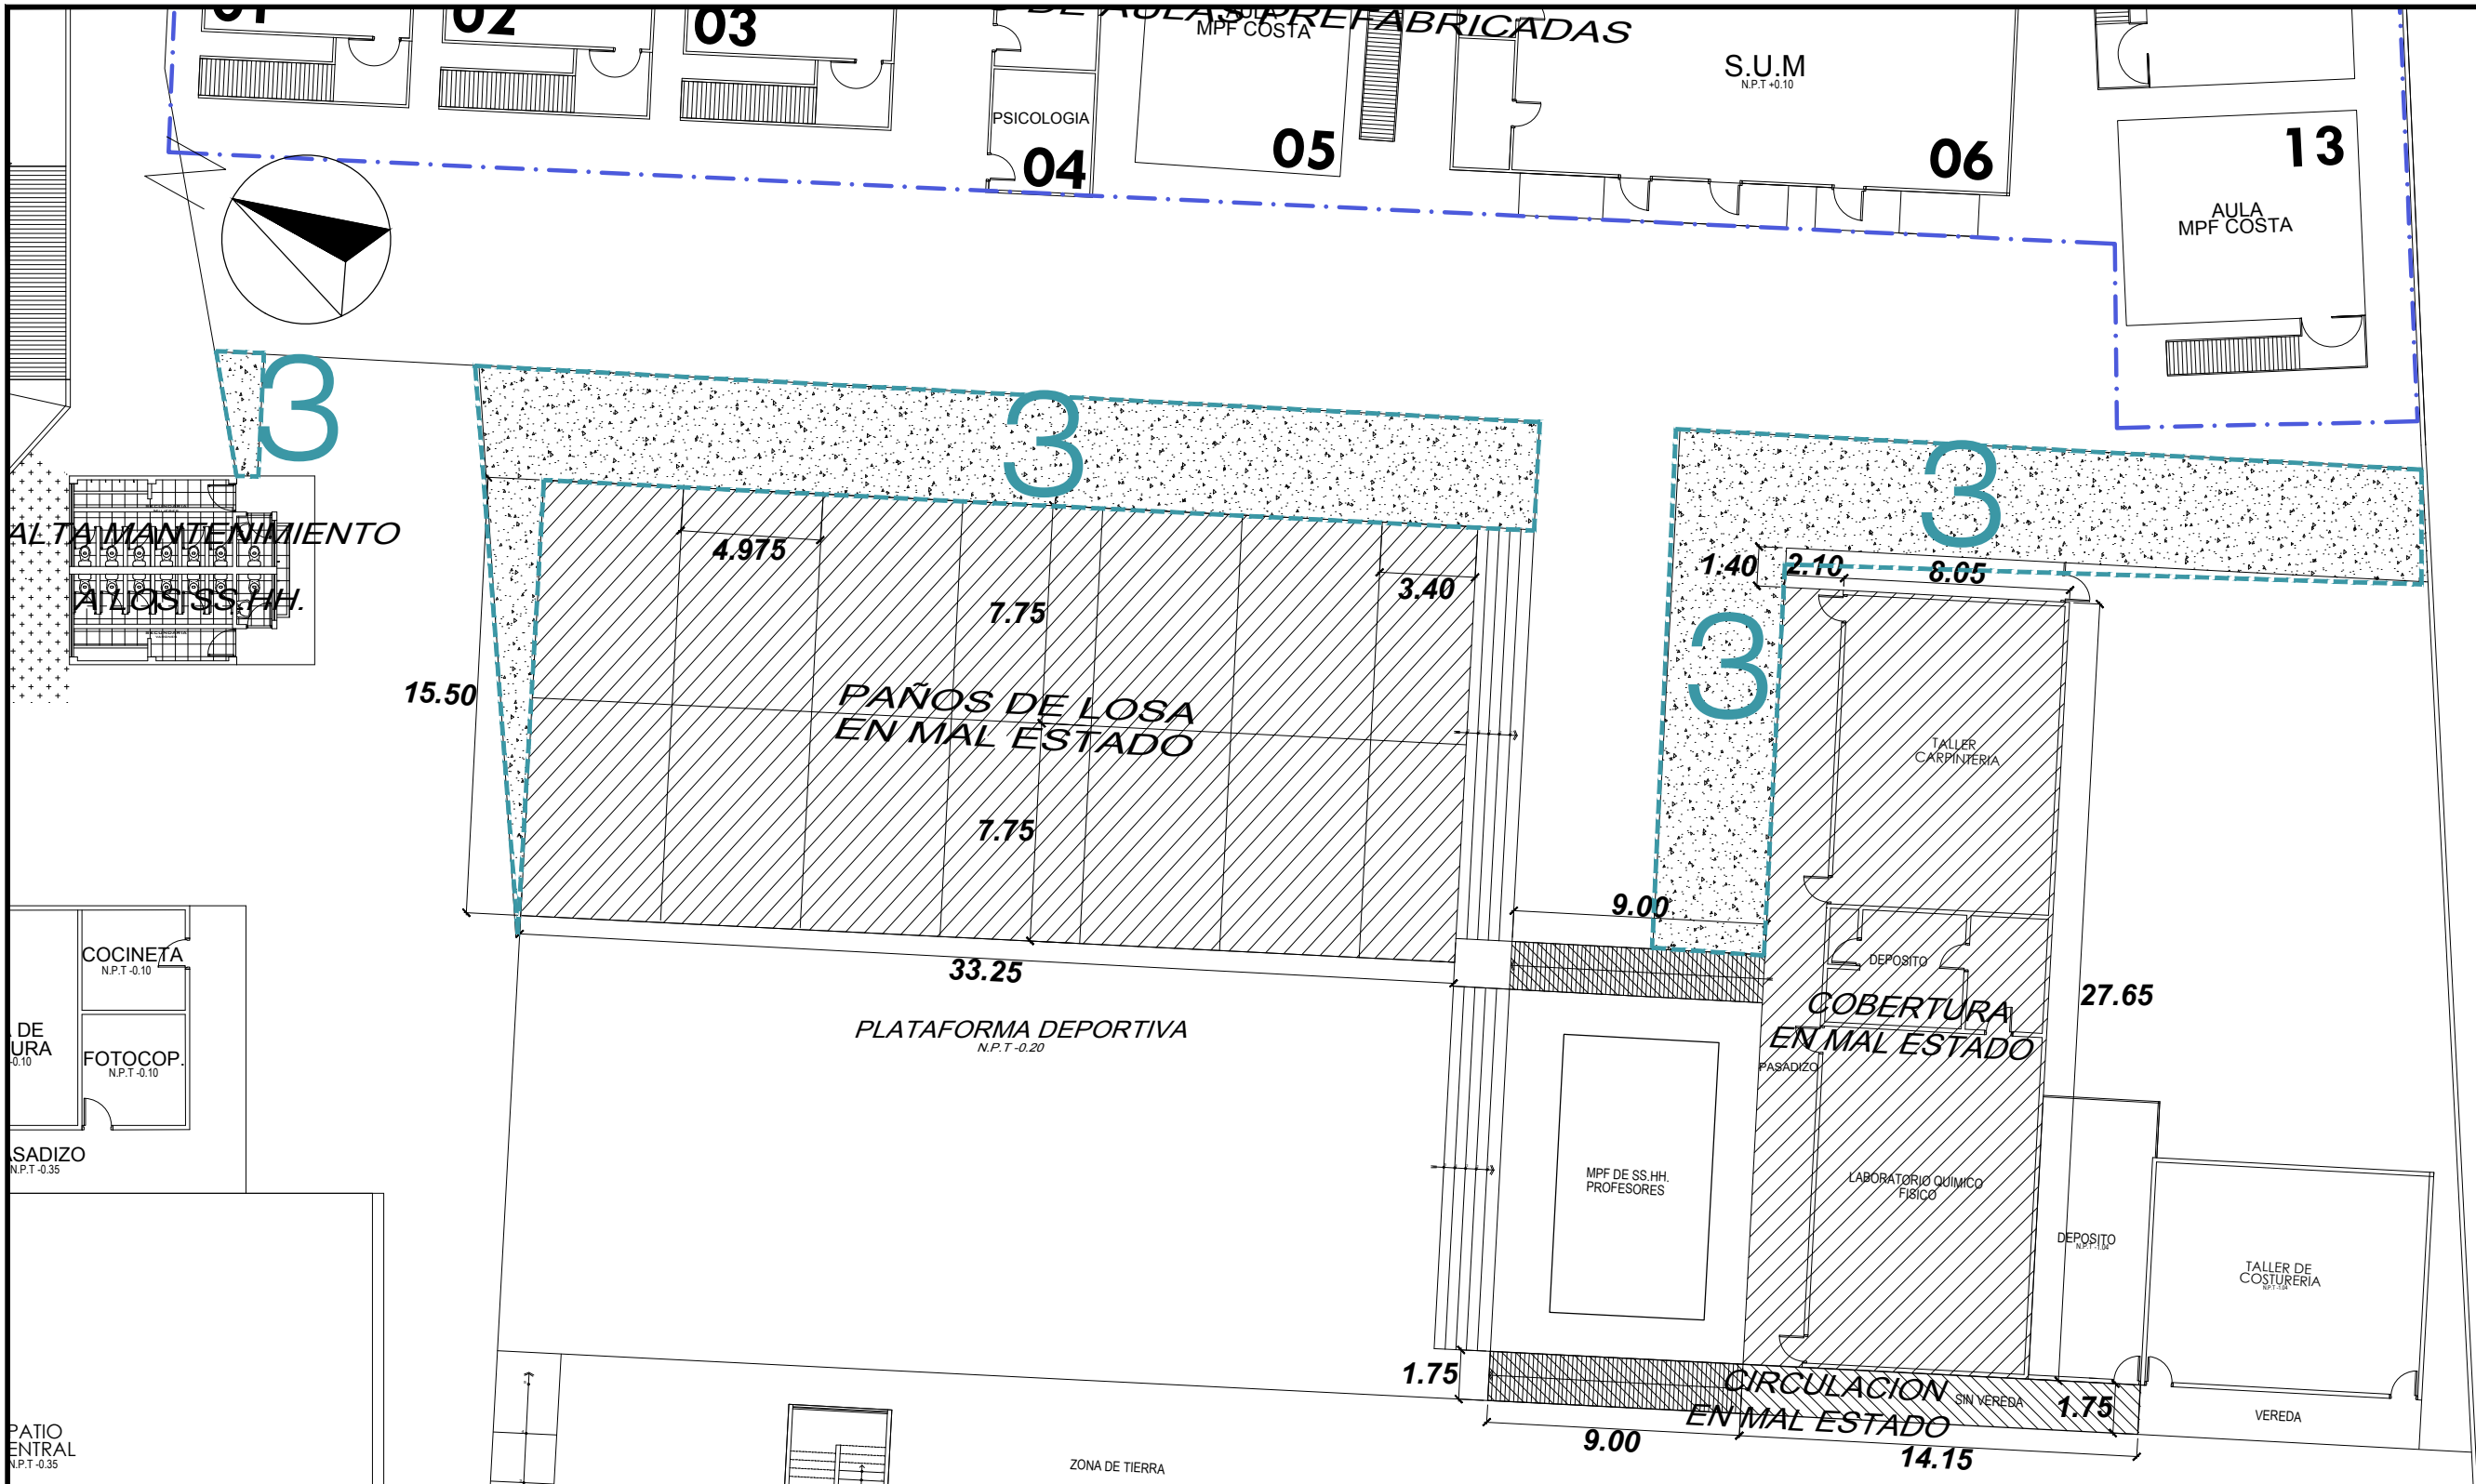
LAMINA:  
L - 03

1. FALTA DE MANTENIMIENTO DE LOS MODULOS DE AULAS PREFABRICADOS.
2. FALTA DE NIVELADO Y RIPEADO ENTRE LOS MODULOS DE AULAS PREFABRICADAS.
3. MAL ESTADO DE TALUDES.
4. MAL ESTADO DE COBERTURA DE PABELLÓN DE TALLERES.
5. FALTA DE MANTENIMIENTO DE SS.HH. DE PRIMARIA Y SECUNDARIA.
6. MAL ESTADO DE PARTE DE LA PLATAFORMA DEPORTIVA.
7. HABILITAR VEREDAS Y ACCESOS.

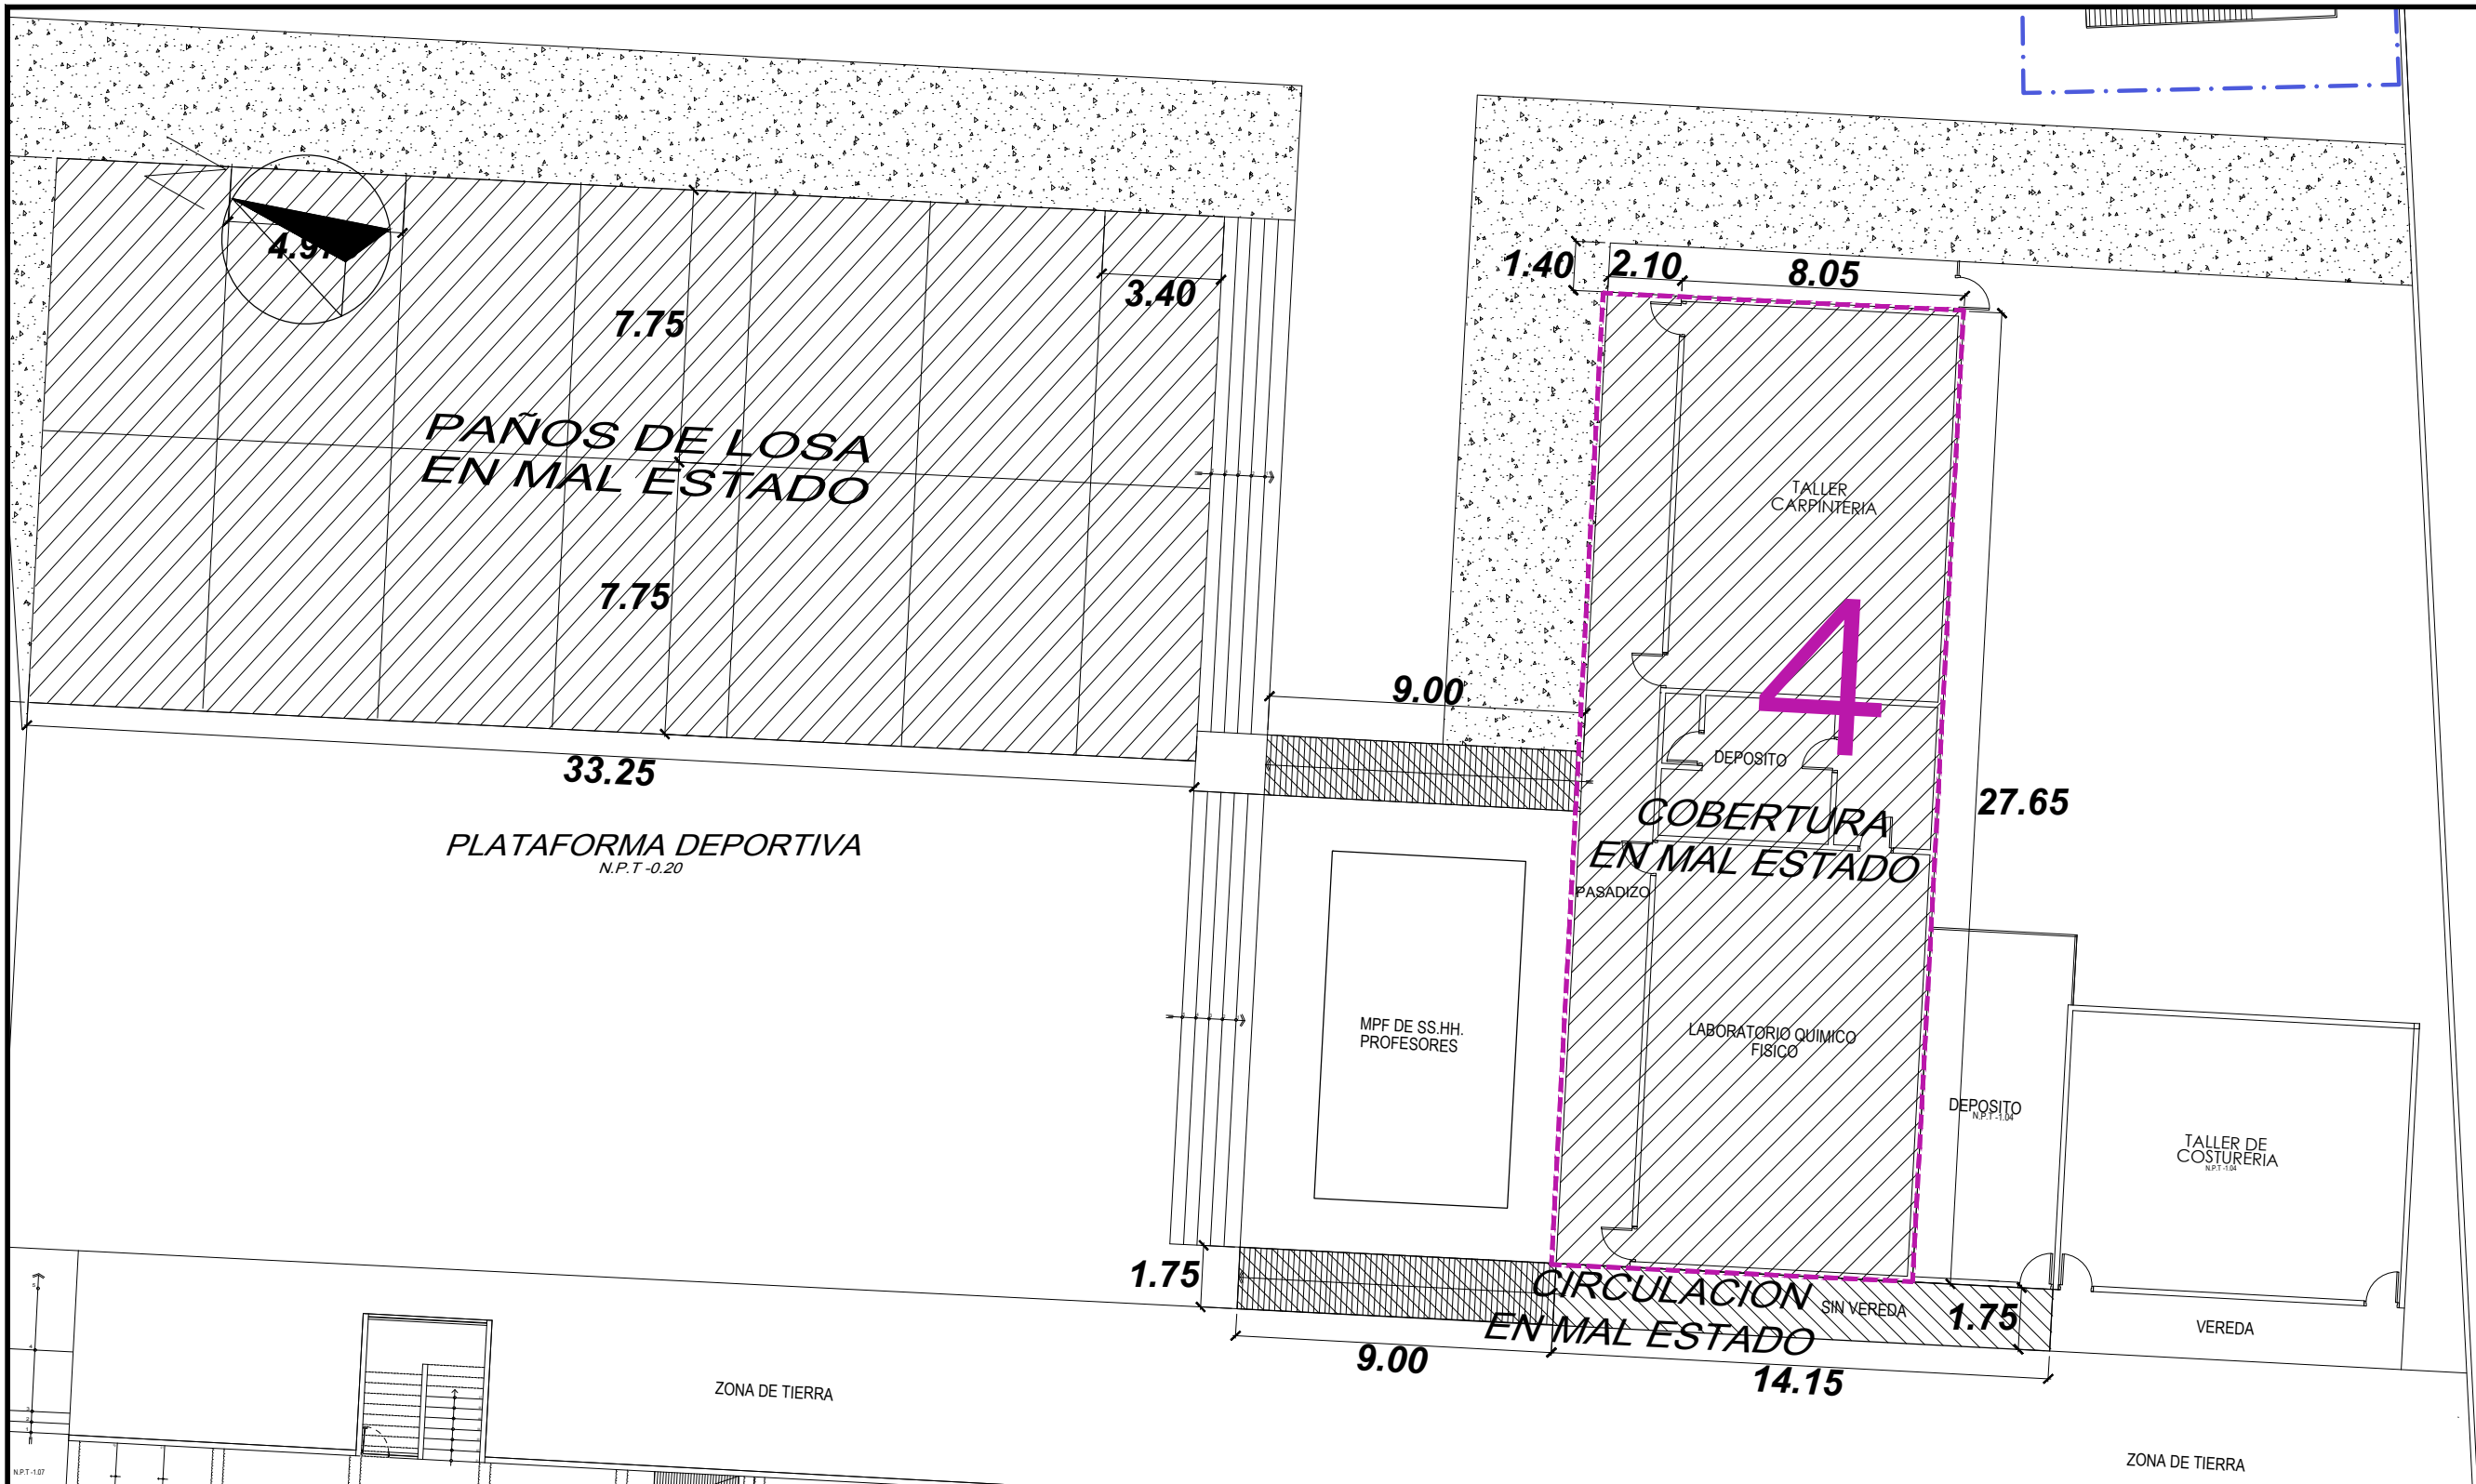
LAMINA:  
**L - 04**

1. FALTA DE MANTENIMIENTO DE LOS MODULOS DE AULAS PREFABRICADOS.
2. FALTA DE NIVELADO Y RIPEADO ENTRE LOS MODULOS DE AULAS PREFABRICADAS.
3. MAL ESTADO DE TALUDES.
4. MAL ESTADO DE COBERTURA DE PABELLÓN DE TALLERES.
5. FALTA DE MANTENIMIENTO DE SS.HH. DE PRIMARIA Y SECUNDARIA.
6. MAL ESTADO DE PARTE DE LA PLATAFORMA DEPORTIVA.
7. HABILITAR VEREDAS Y ACCESOS.

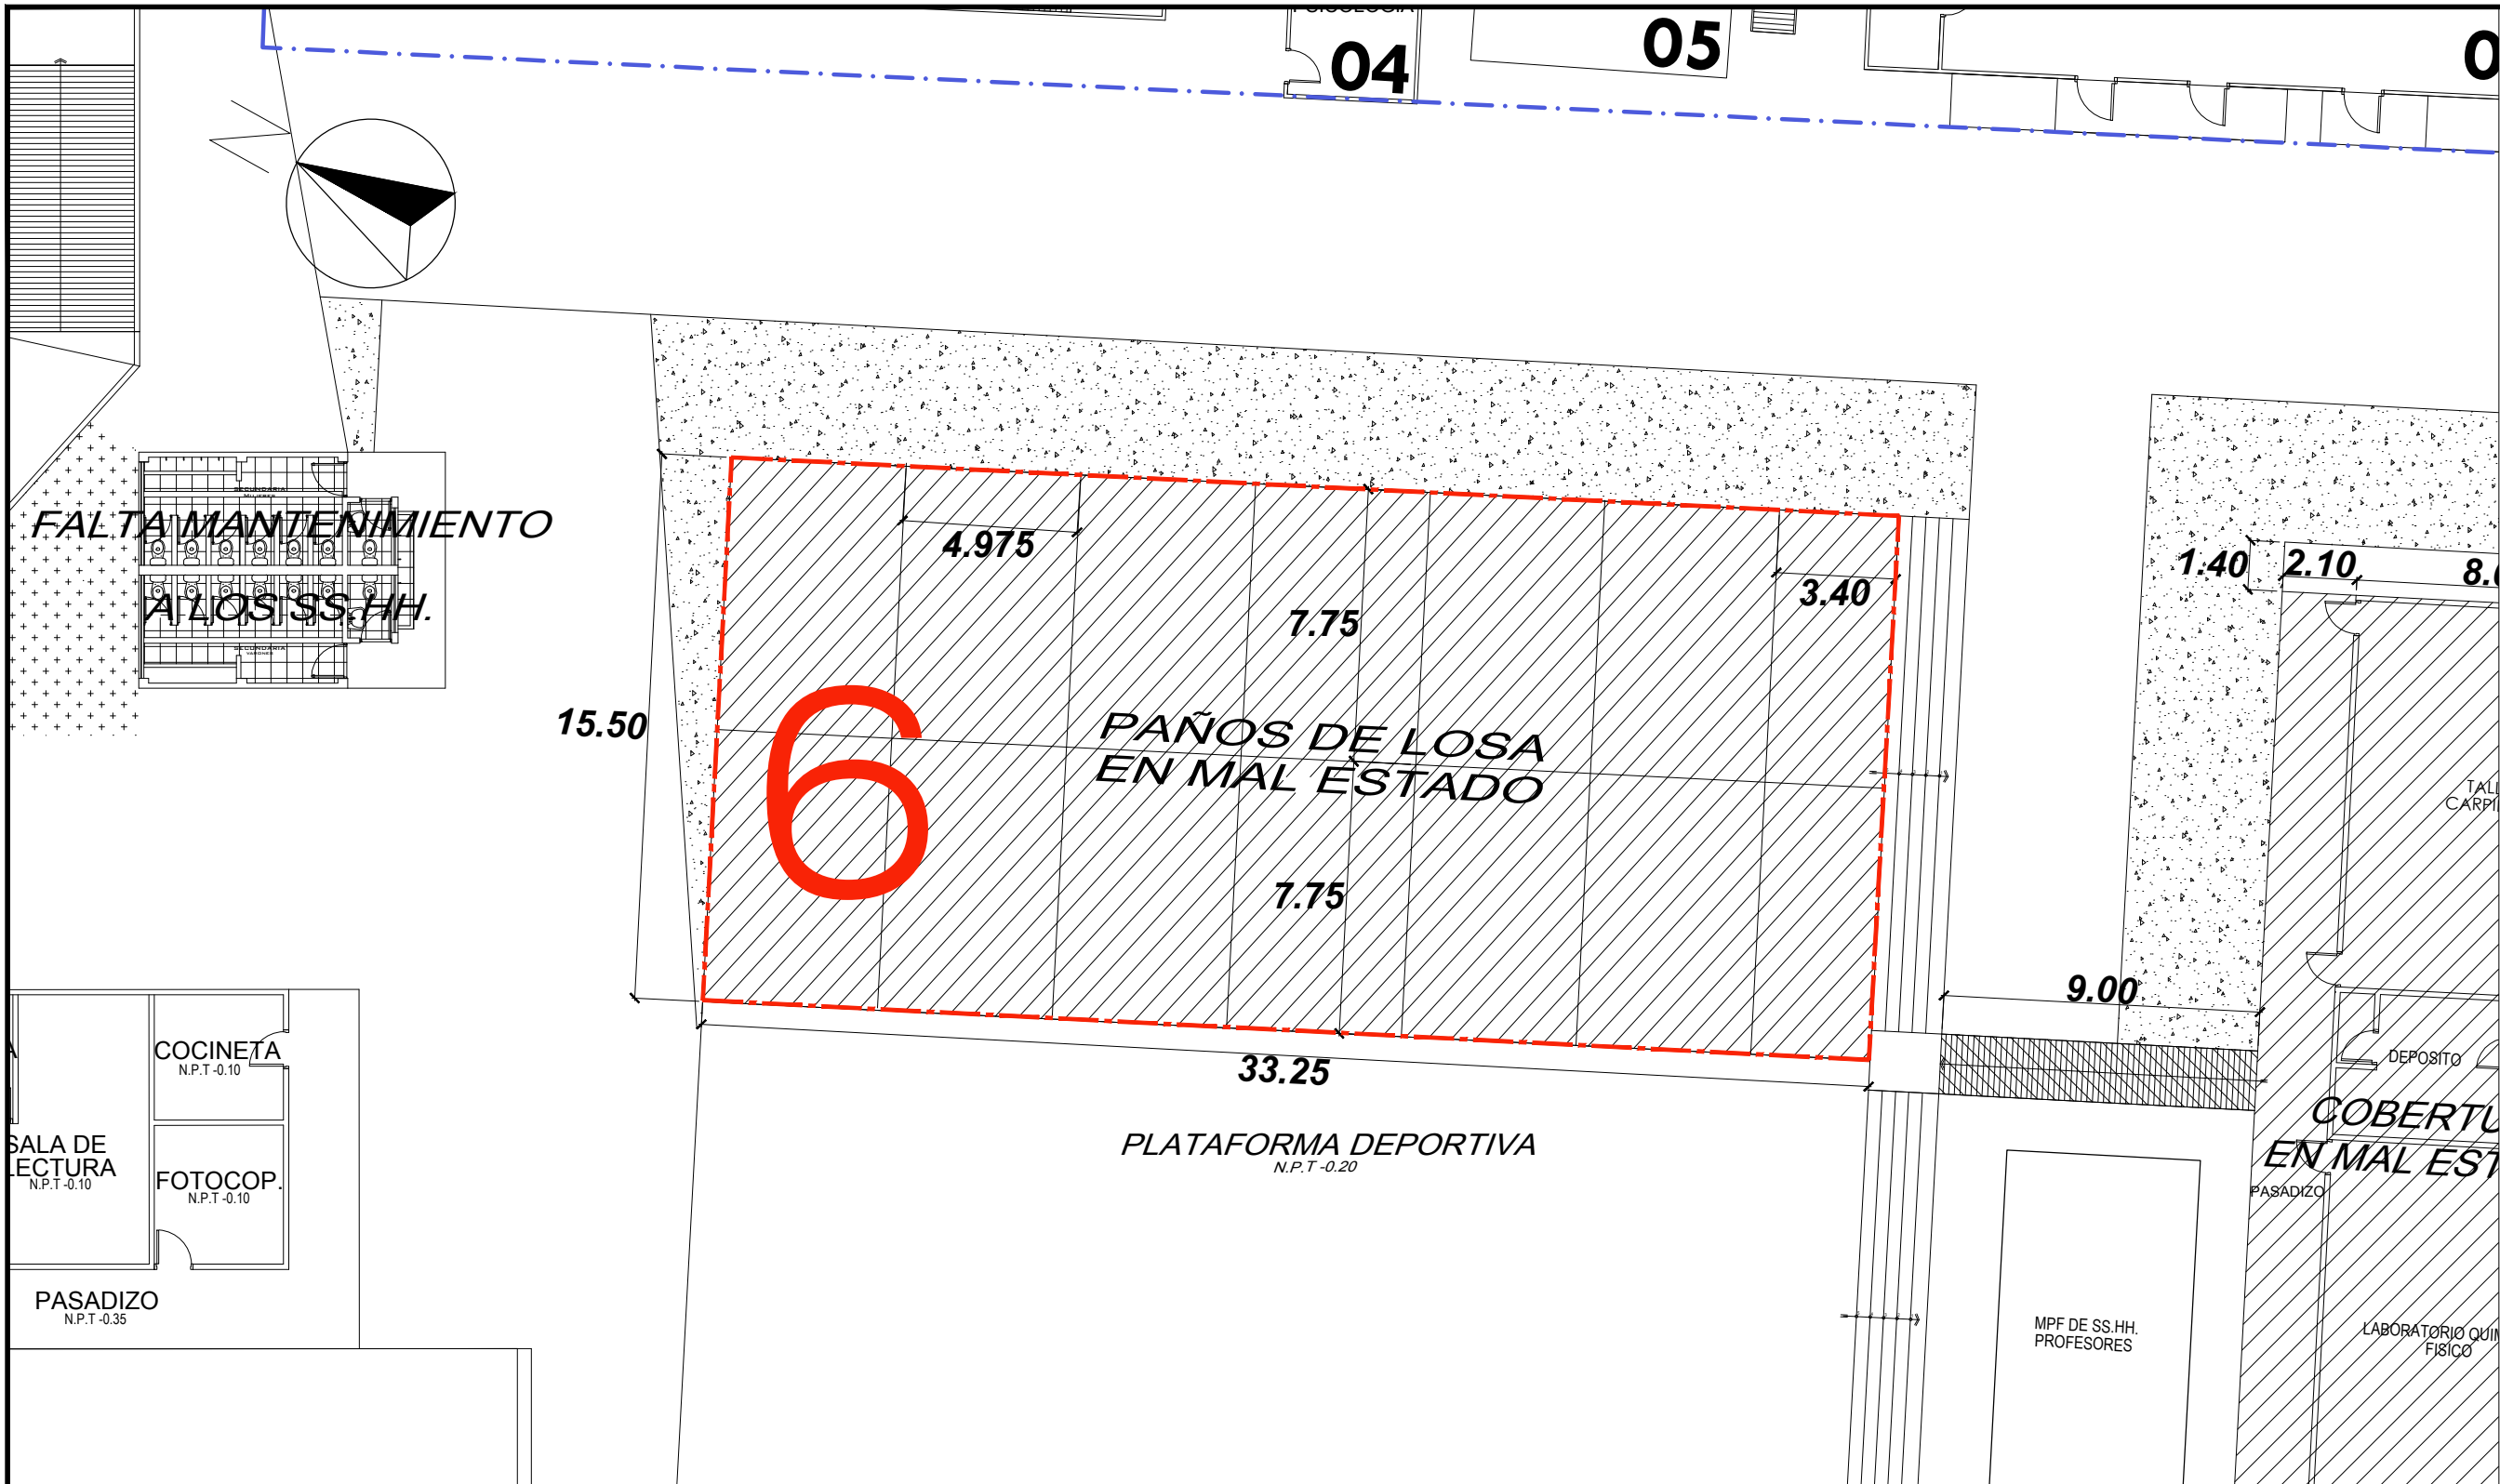
LAMINA:  
L - 06

- 1. FALTA DE MANTENIMIENTO DE LOS MÓDULOS DE AULAS PREFABRICADOS.
- 2. FALTA DE NIVELADO Y RIPEADO ENTRE LOS MÓDULOS DE AULAS PREFABRICADAS.
- 3. MAL ESTADO DE TALUDES.
- 4. MAL ESTADO DE COBERTURA DE PABELLÓN DE TALLERES.
- 5. FALTA DE MANTENIMIENTO DE SS.HH. DE PRIMARIA Y SECUNDARIA.
- 6. MAL ESTADO DE PARTE DE LA PLATAFORMA DEPORTIVA.
- 7. HABILITAR VEREDAS Y ACCESOS.

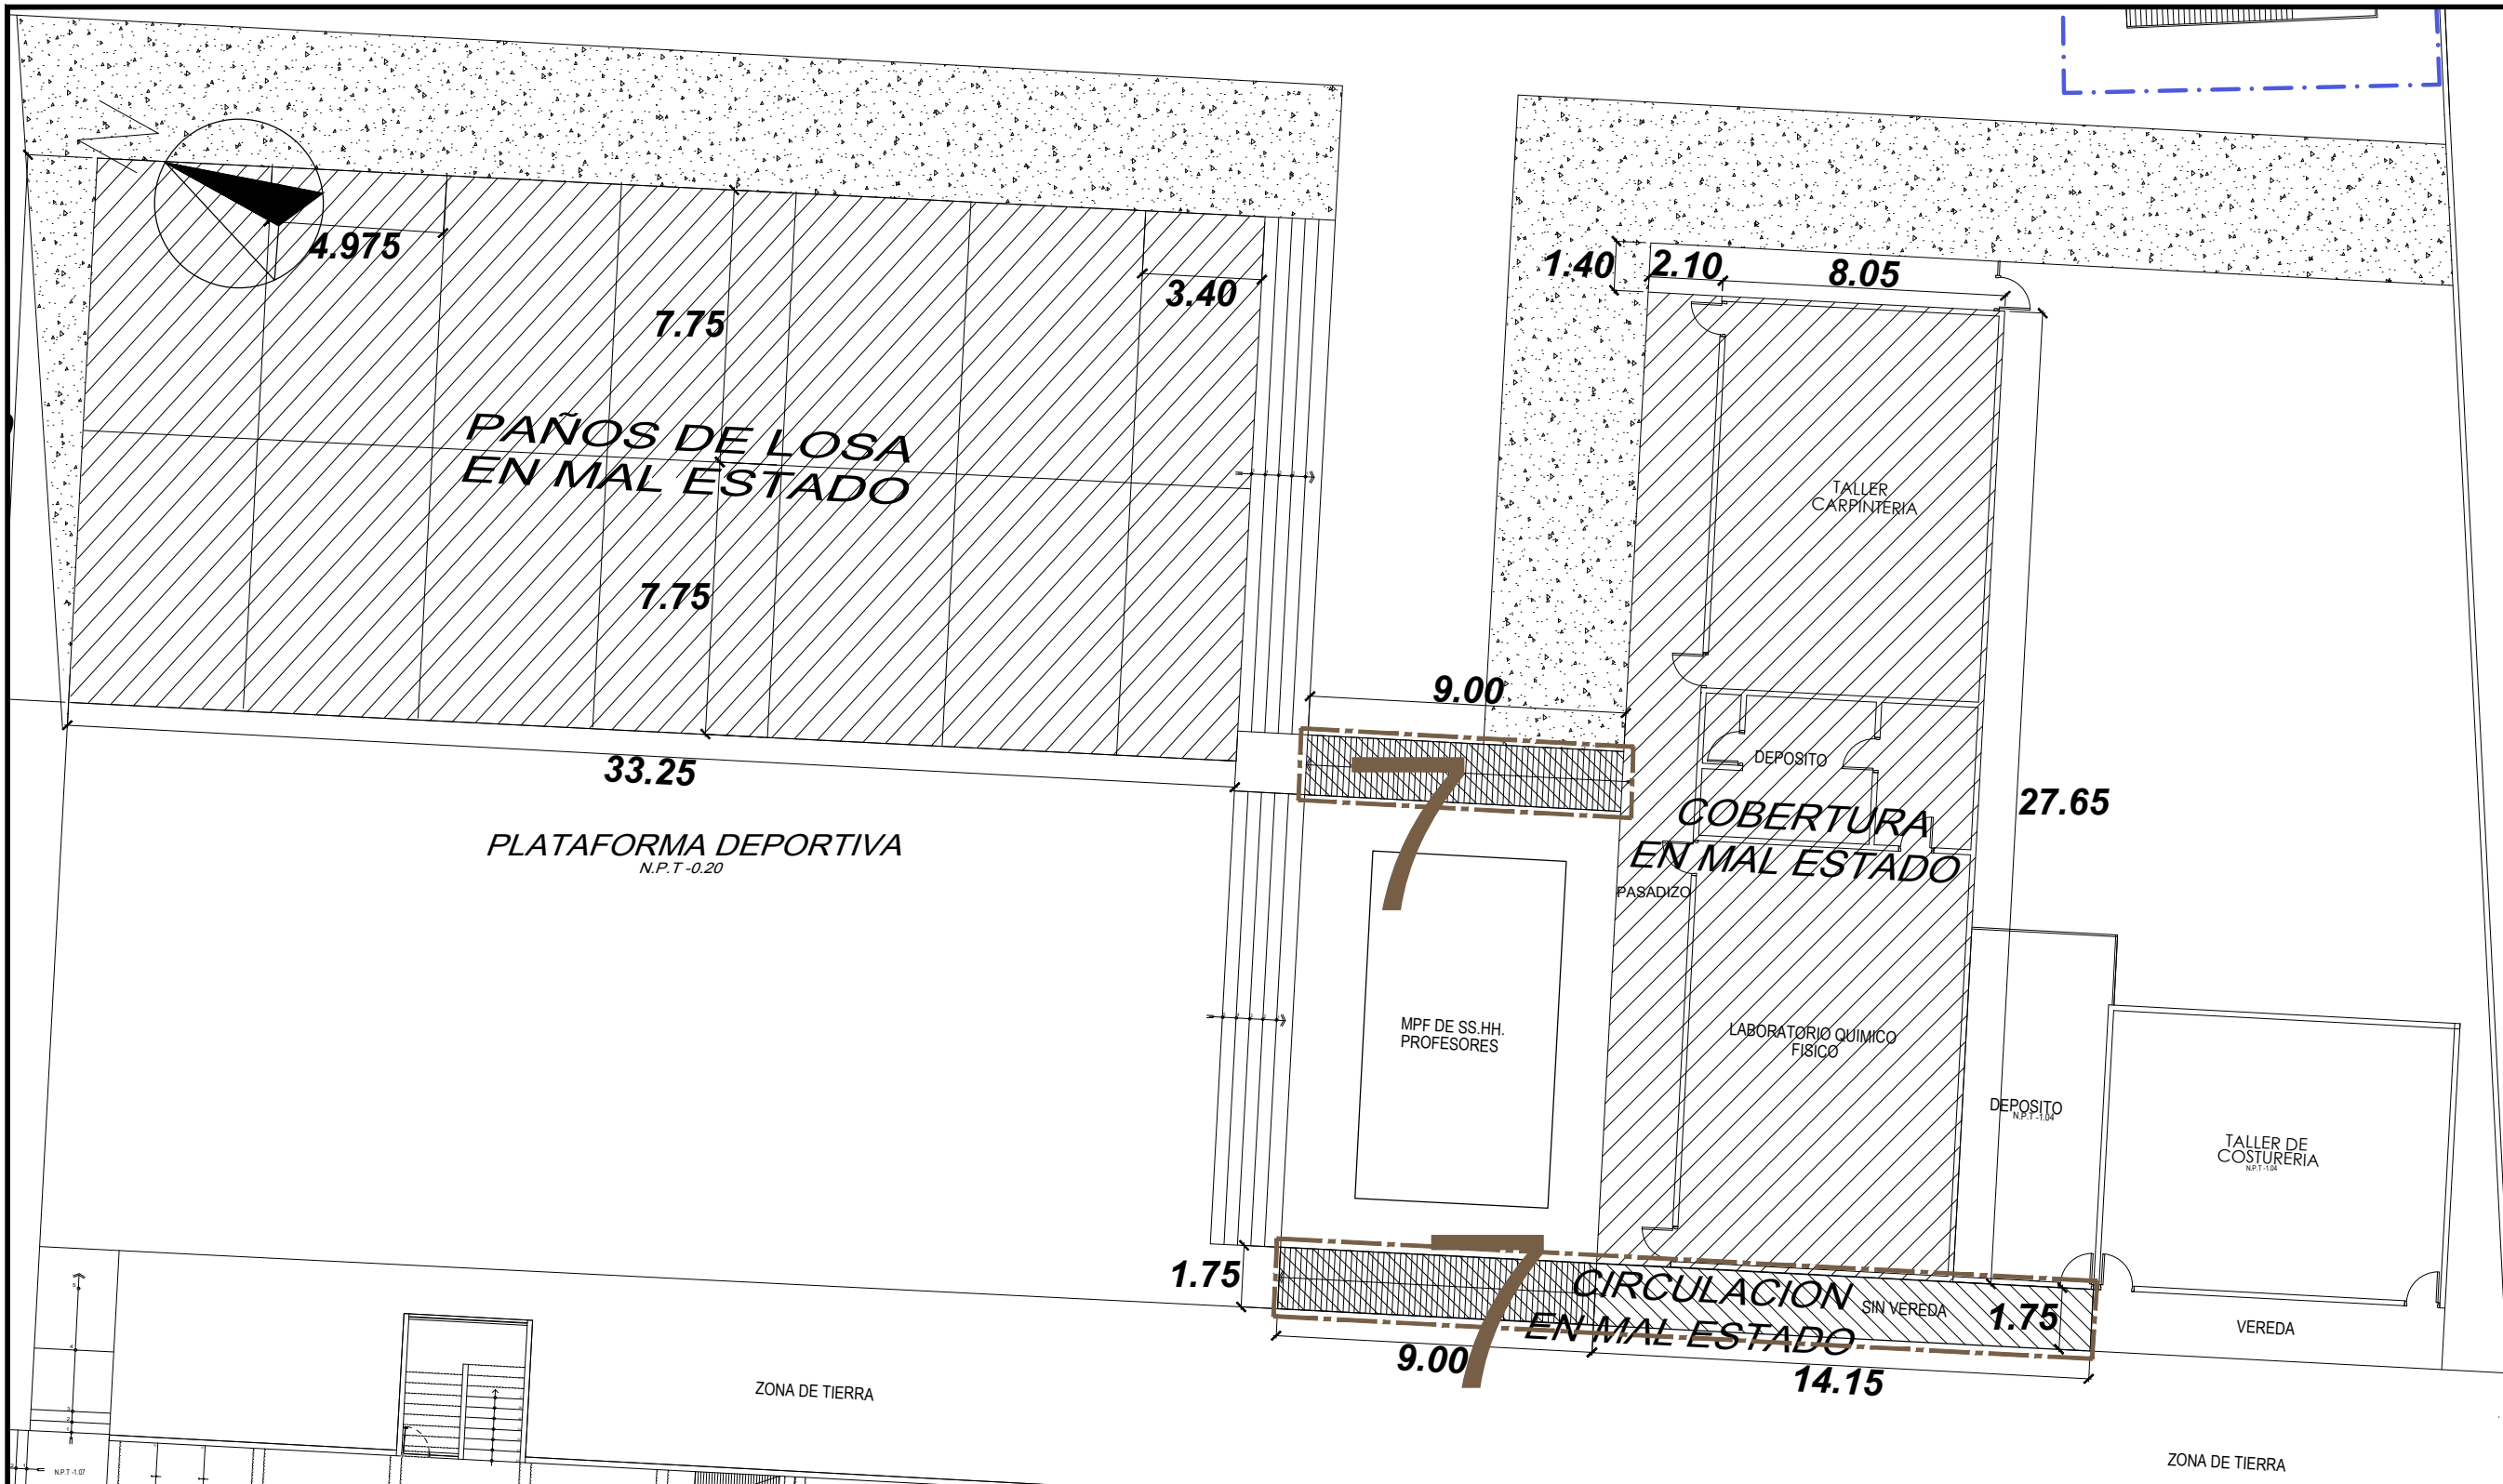
LAMINA:  
L - 07

1. FALTA DE MANTENIMIENTO DE LOS MODULOS DE AULAS PREFABRICADOS.
2. FALTA DE NIVELADO Y RIPEADO ENTRE LOS MODULOS DE AULAS PREFABRICADAS.
3. MAL ESTADO DE TALUDES.
4. MAL ESTADO DE COBERTURA DE PABELLÓN DE TALLERES.
5. FALTA DE MANTENIMIENTO DE SS.HH. DE PRIMARIA Y SECUNDARIA.
6. MAL ESTADO DE PARTE DE LA PLATAFORMA DEPORTIVA.
7. HABILITAR VEREDAS Y ACCESOS.

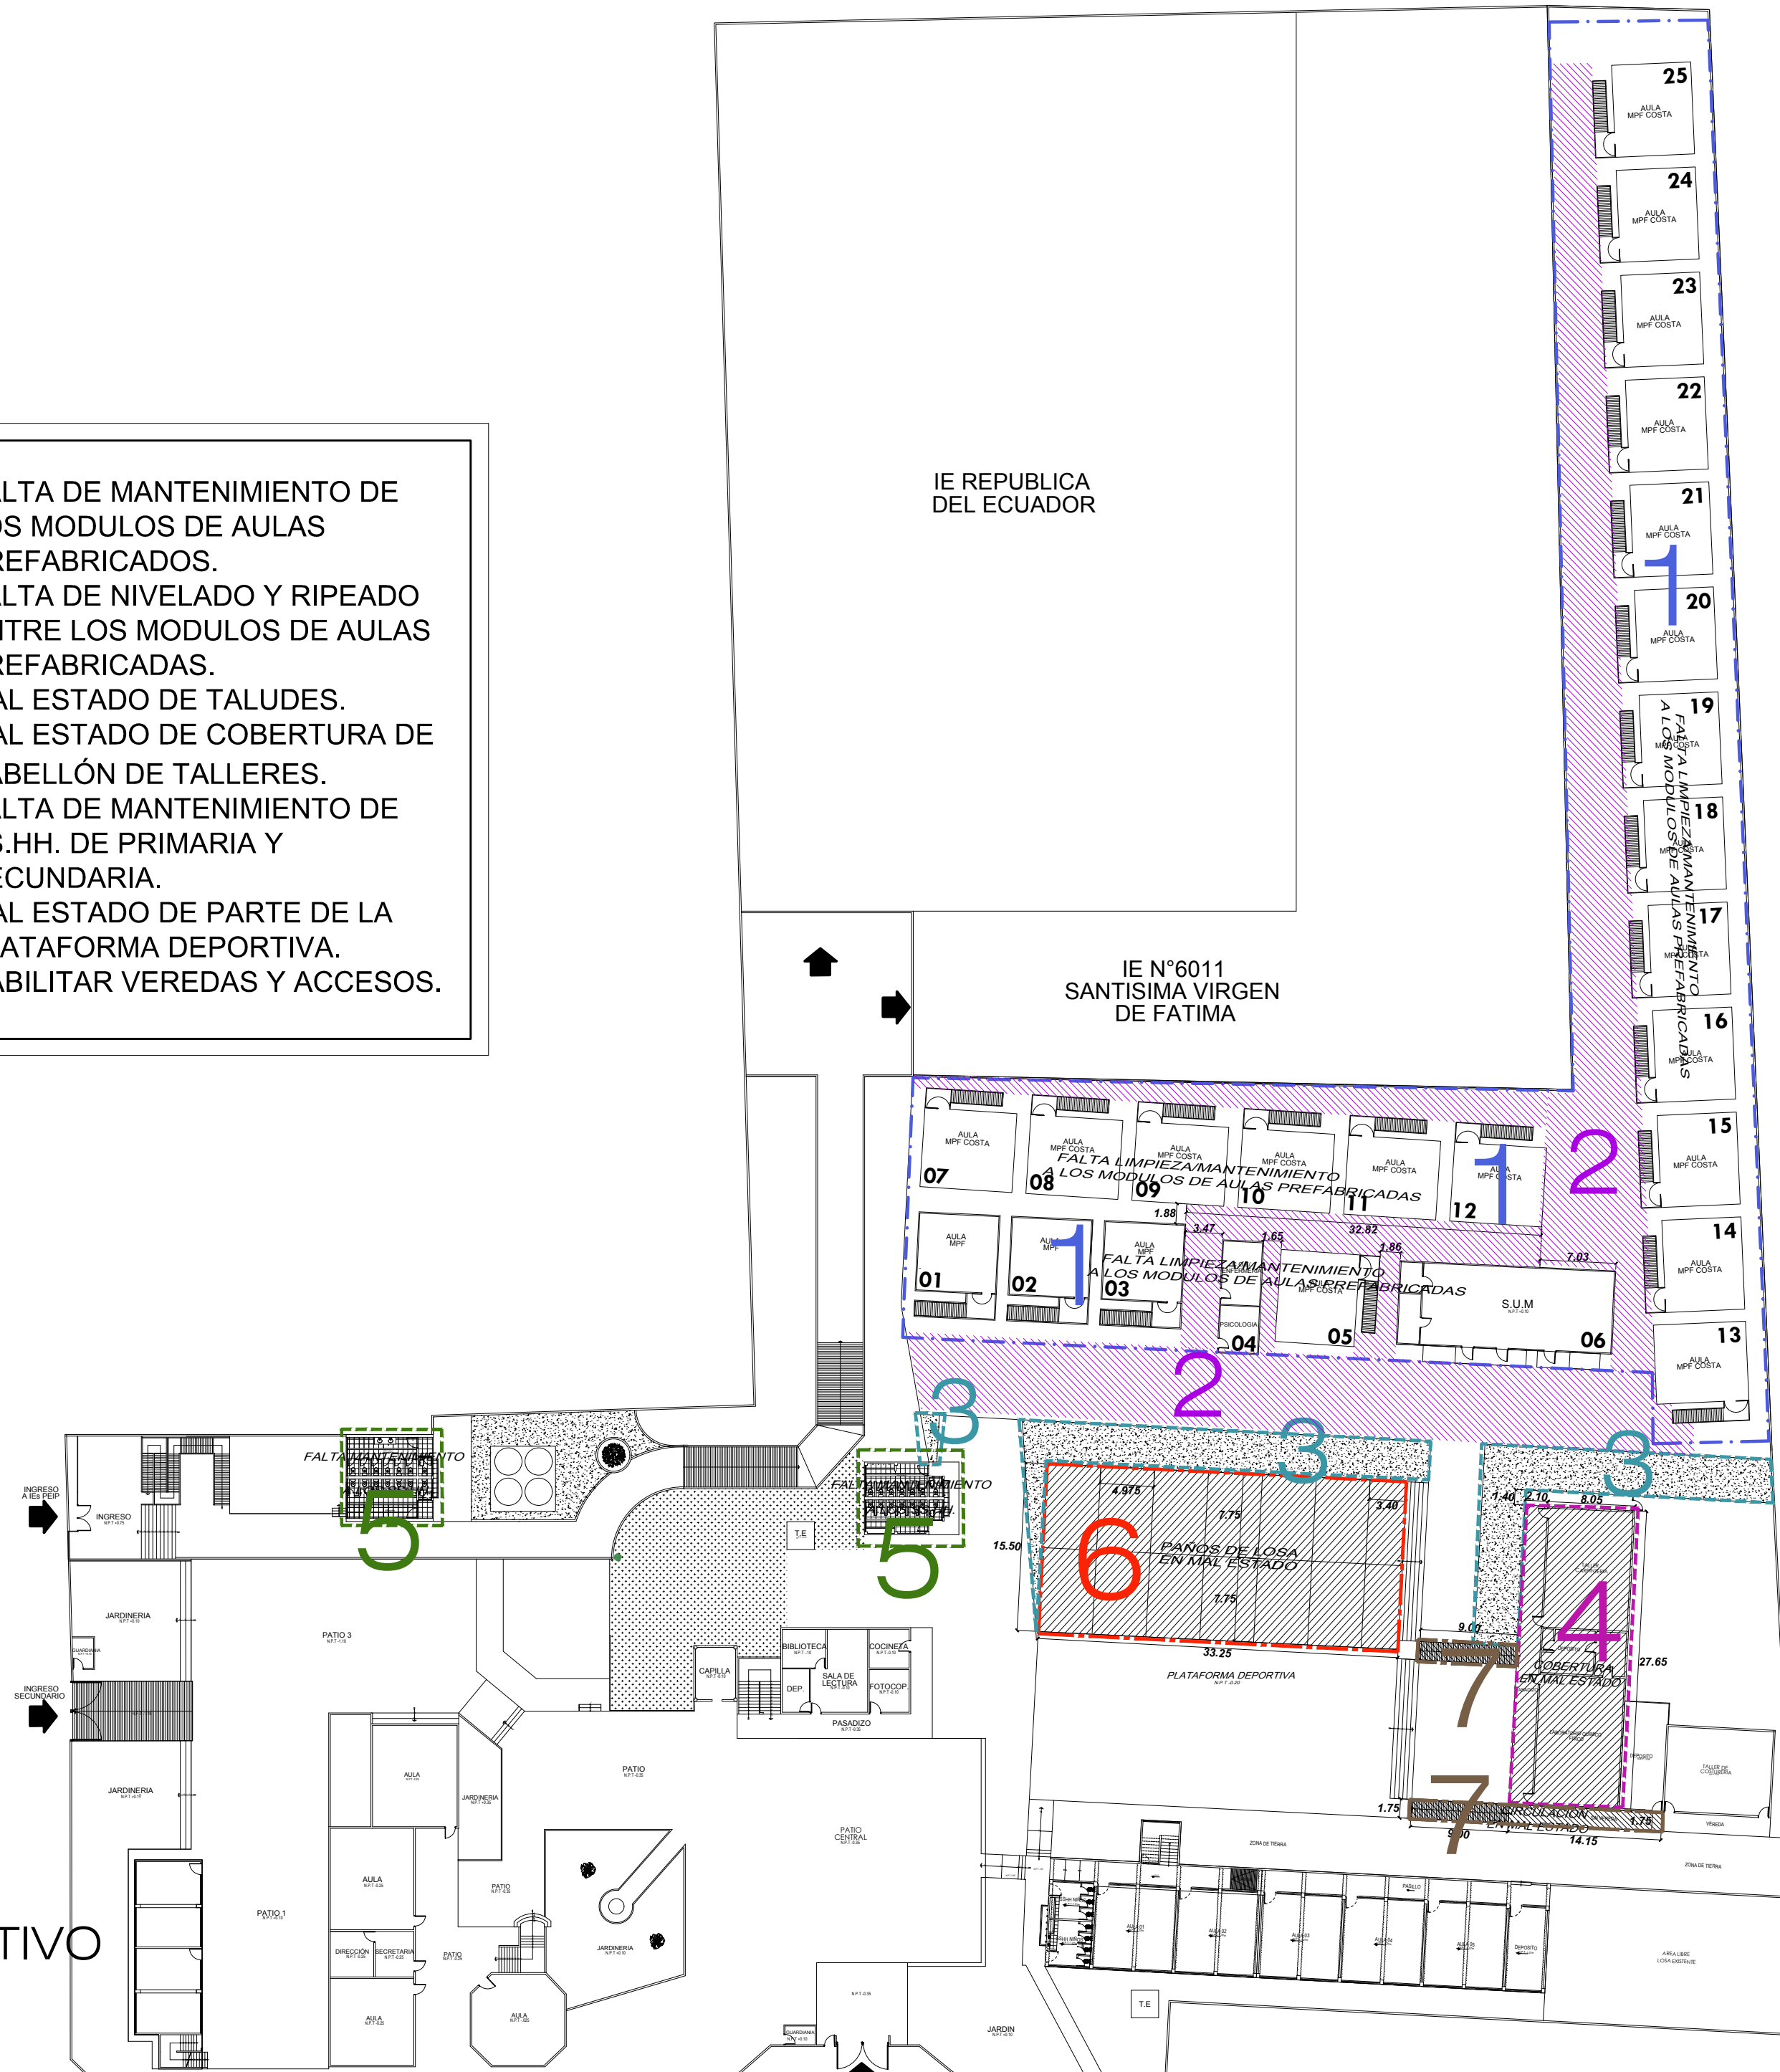
PGL - 01

1. FALTA DE MANTENIMIENTO DE LOS MODULOS DE AULAS PREFABRICADOS.
2. FALTA DE NIVELADO Y RIPEADO ENTRE LOS MODULOS DE AULAS PREFABRICADAS.
3. MAL ESTADO DE TALUDES.
4. MAL ESTADO DE COBERTURA DE PABELLÓN DE TALLERES.
5. FALTA DE MANTENIMIENTO DE SS.HH. DE PRIMARIA Y SECUNDARIA.
6. MAL ESTADO DE PARTE DE LA PLATAFORMA DEPORTIVA.
7. HABILITAR VEREDAS Y ACCESOS.
