Proyecto: Saldo de Obra II Etapa: mejoramiento y ampliación del servicio de agua potable y eliminación de excretas en KM 41, 44 y 48 de la C. C. José Ignacio Távara Pasapera distrito de Chulucanas, provincia de Morropón – Piura.

Memoria descriptiva

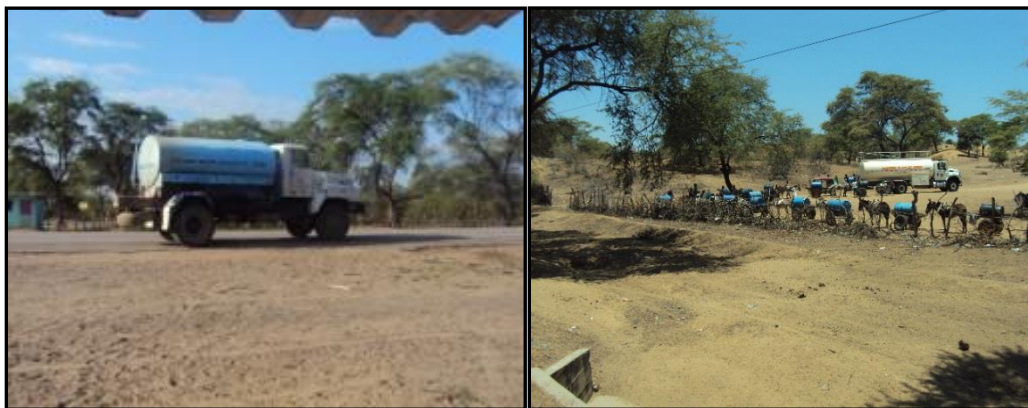
Cisterna abasteciendo de agua a la población las mismas que utilizan las carretas para su acarreo. Asimismo, se aprecia la cantidad de carretas esperando ser atendidas

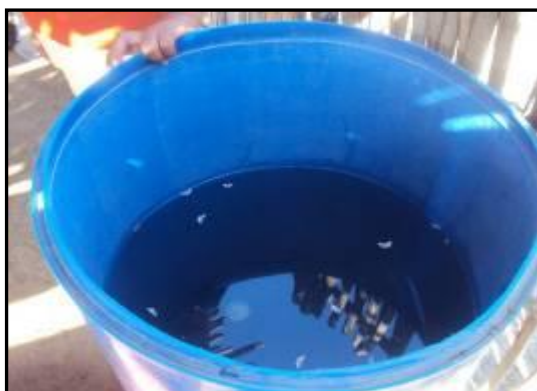
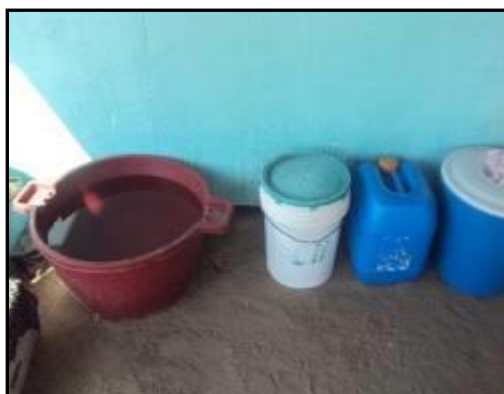
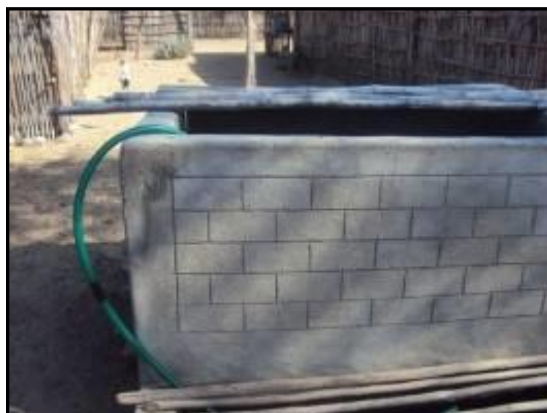
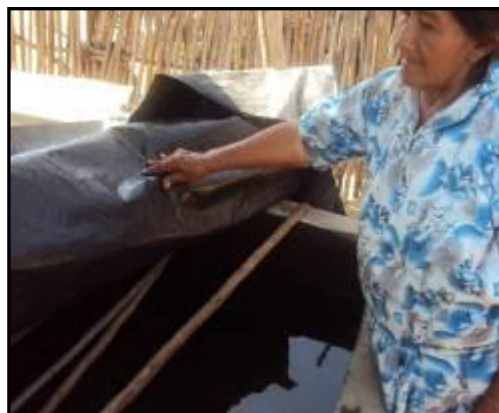
El agua es almacenada en cilindros, fuentes plásticas, baldes bidones y muy pocas familias han construido sus propios noques. Estos depósitos son cubiertos con plásticos, guayaquiles, sin embargo, muchos de ellos se encuentran destapados, susceptible de contaminación al no estar cubiertos.

Fotografías en donde se puede apreciar las distintas formas de almacenamiento de agua que va desde baldes, fuentes, bidones a noques construidos por algunas familias

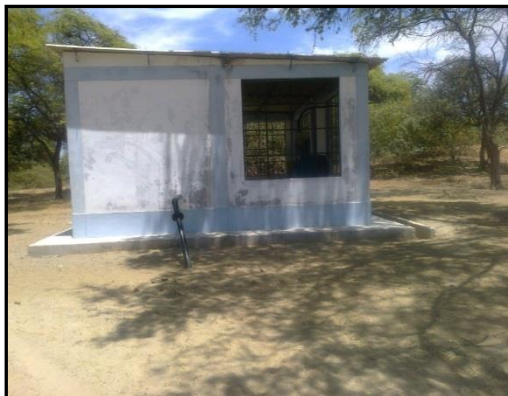
5 6 Caseta de bombeo

Está ubicada en el caserío KM 44, a la mano derecha de la carretera Piura - Chulucanas, a una distancia de 120 metros de esta. Construida de albañilería confinada de 7.70 x 5.20 m, con cobertura de Eternit, vanos metálicos y acabados. Cuenta con veredas perimetrales de 0.80 cm de ancho, ventanas de fierro y lunas, mismas que se

encuentran rotas.

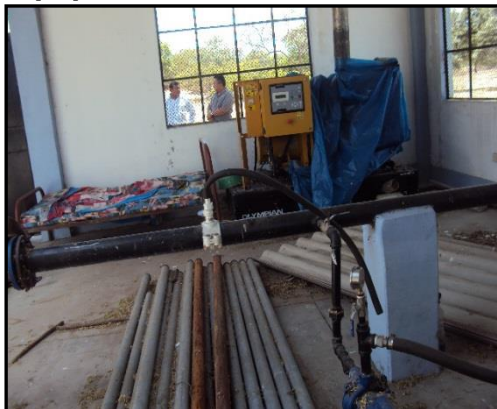
Equipamiento electromecánico.

El sistema de agua existente contaba con una electrobomba sumergible con una potencia de 13 HP, la misma que se encuentra colapsada, era accionada por grupo electrógeno a petróleo de 22 kW., dada la inexistencia del servicio de energía eléctrica en la zona. Esto ocasionaba un mayor gasto en las actividades de operación y mantenimiento

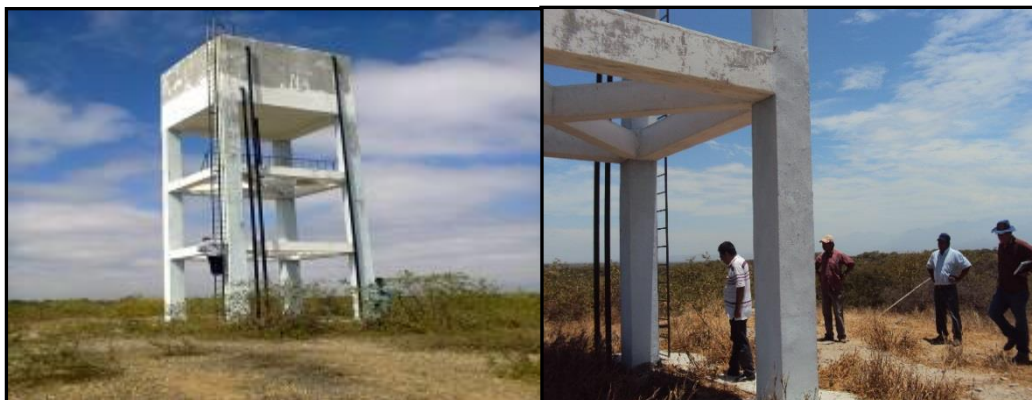
Ubicado en el caserío del KM 44, es de forma cuadrada, de 4 x 4, tiene una capacidad de 24.00 m³ de capacidad, es de concreto armado de $f'c = 210$ kg/cm² con una altura de 10.00 m, incluyendo válvulas y accesorios.

Se encuentra en desuso desde el año 2011 pero en buen estado de conservación.

Vista desde diferentes ángulos del reservorio elevado ubicado en el KM 44, el cual se encuentra en desuso y en buen estado de conservación

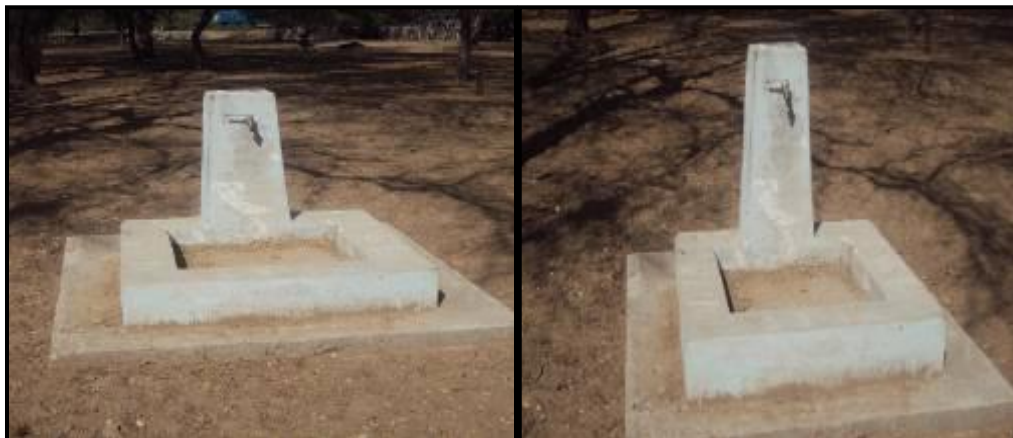
Fueron utilizadas solo por el lapso de 6 meses dado el colapso de la fuente de agua.

Piletas en mal estado
