RESUMEN EJECUTIVO

El Proyecto se denomina "RENOVACION DE SISTEMA DE ABASTECIMIENTO DE AGUA POTABLE Y RED DE ALCANTARILLADO; EN EL(LA) EL BARRIO PAMPA HERMOSA DEL DISTRITO DE PAMPAS, PROVINCIA TAYACAJA, DEPARTAMENTO HUANCAMELICA" CUI N° 2672969

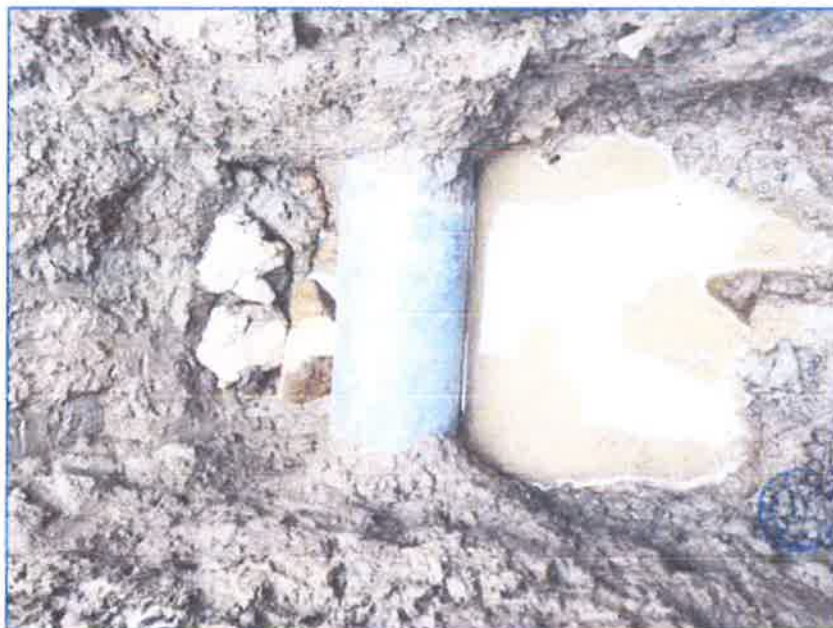
Un aspecto crítico identificado es la profundidad inadecuada en la instalación de las tuberías, lo que ha provocado daños estructurales, especialmente en zonas sometidas a carga vehicular, donde se observaron pandeos y posibles fracturas en el material. De acuerdo con la norma técnica peruana OS.050, se establece lo siguiente: (...) En vías vehiculares, las tuberías de agua potable deben proyectarse con un recubrimiento mínimo de 1 m sobre la clave del tubo. Recubrimientos menores se deben justificar (...).

Además, se evidenció la ausencia de una cama de arena u otro material adecuado que proporcione soporte uniforme a las tuberías a lo largo de su longitud, aumentando considerablemente el riesgo de deterioro y comprometiendo la durabilidad del sistema. Estas deficiencias resaltan la necesidad de implementar medidas correctivas que garanticen la instalación conforme a las especificaciones técnicas, asegurando un desempeño seguro y eficiente del sistema de agua potable.

Imagen 1: Relleno inadecuado que afectara la funcionalidad y comportamiento de la tubería PVC.

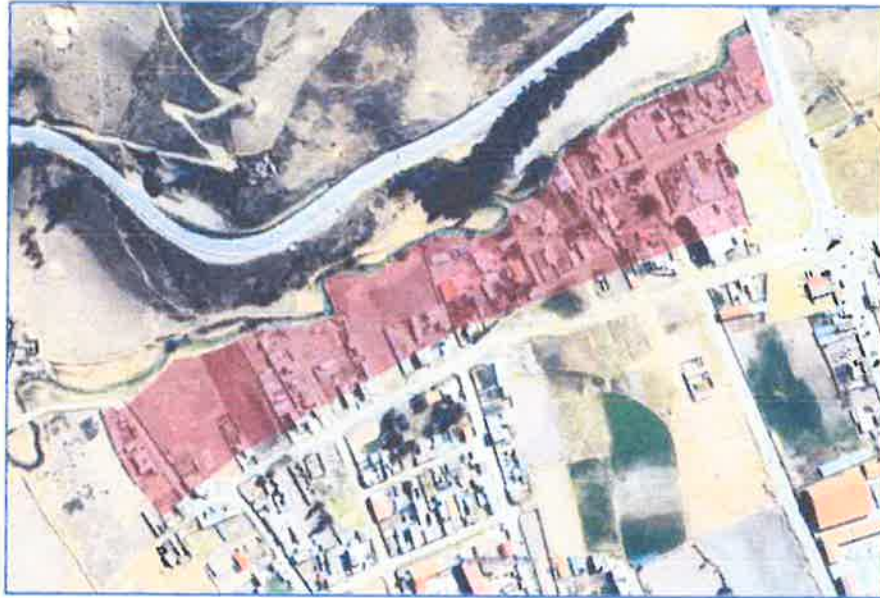
Imagen 2: Sectores que actualmente no cuenta con servicios de alcantarillado.

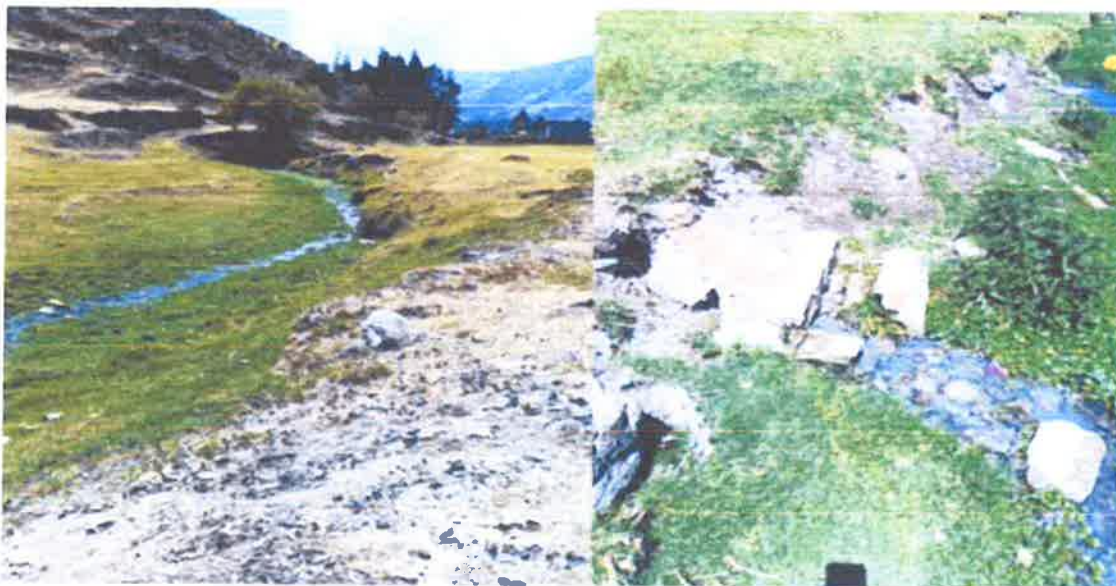
Imagen 3. Desemboque del alcantarillado clandestino al Rio Upamayo produciéndose contaminación
