Programa Nacional de  
Infraestructura Educativa

**ANEXO PARA LA CONTRATACIÓN DE LA CONSULTORÍA DE OBRA PARA LA ELABORACIÓN DE EXPEDIENTE TÉCNICO DE SALDO DE OBRA DE LA INTERVENCIÓN DE RECONSTRUCCIÓN MEDIANTE INVERSIONES (IRI) EN LA I.E N°10036 MARIA AUXILIADORA C.P. VALLE HERMOSO, DISTRITO DE MONSEFÚ, PROVINCIA DE CHICLAYO, REGIÓN LAMBAYEQUE CON CÓDIGO LOCAL N°279587 Y FUR N°2460279**

**UNIDAD GERENCIAL DE RECONSTRUCCIÓN FRENTE A DESASTRES  
2024**

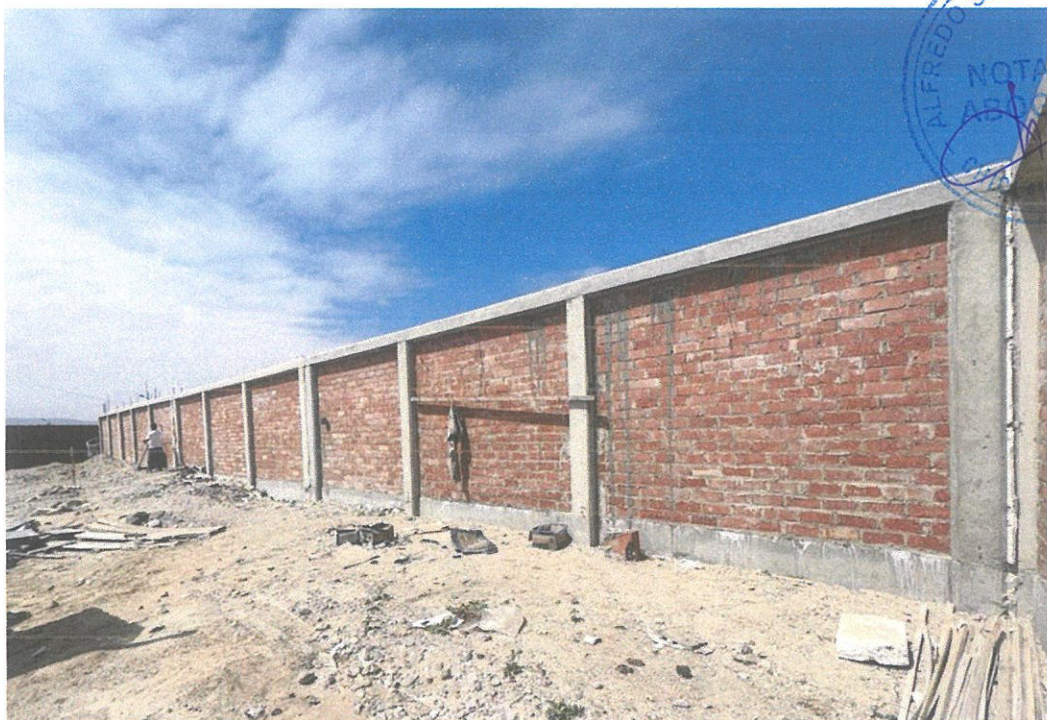
*Imagen 2 Vista del Cerco perimétrico al momento de la constatación*

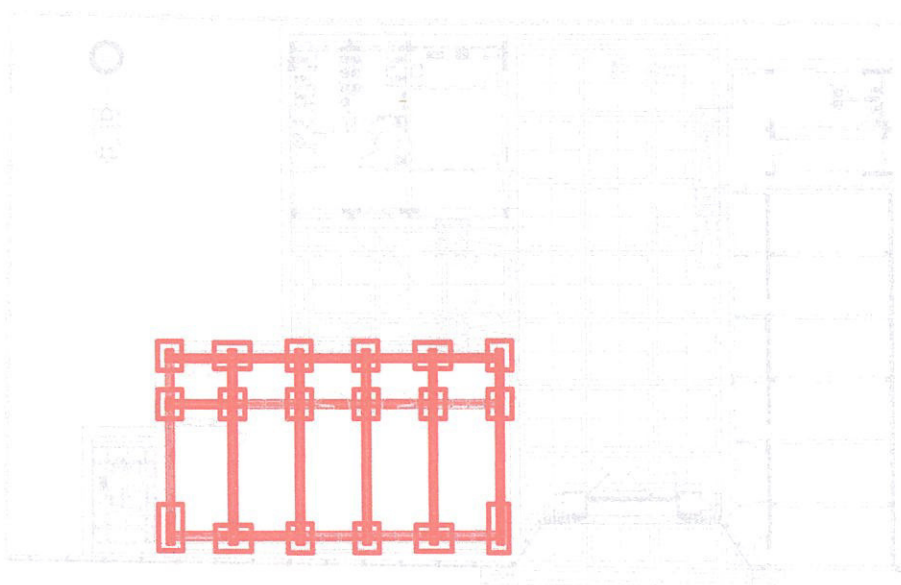
**Imagen 3** Se resalta con rojo los elementos que se han intervenido de manera parcial o total del bloque

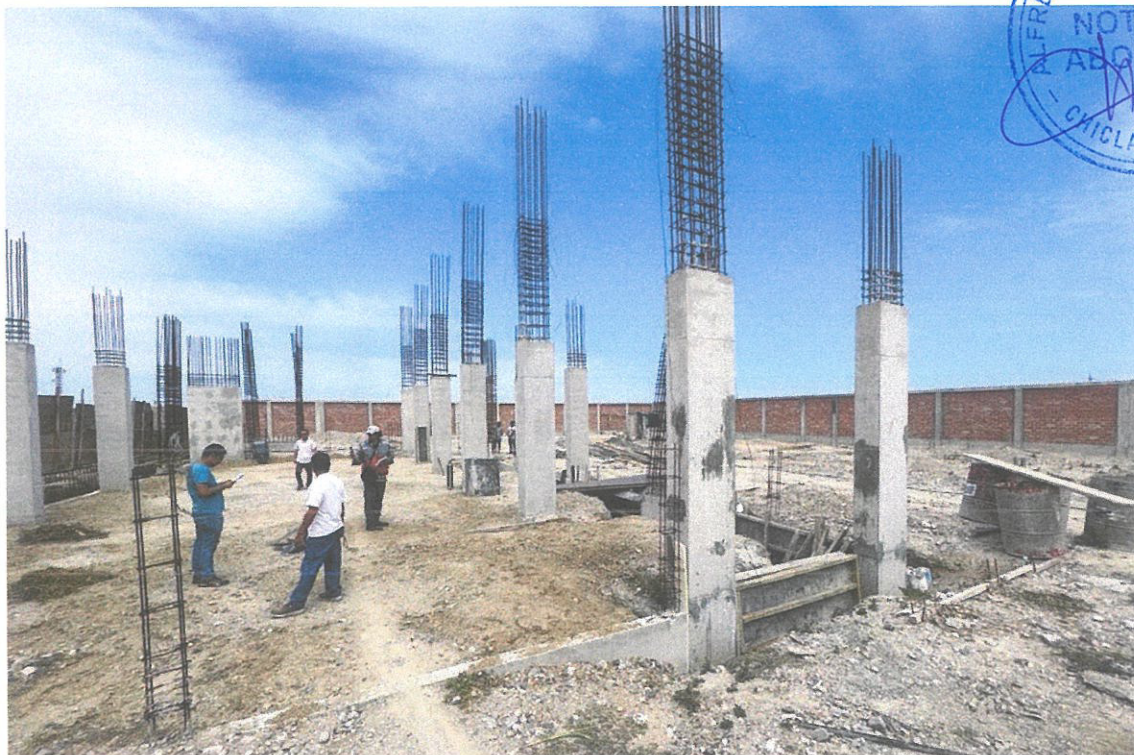
*Imagen 4 Vista general del avance del bloque en mención*

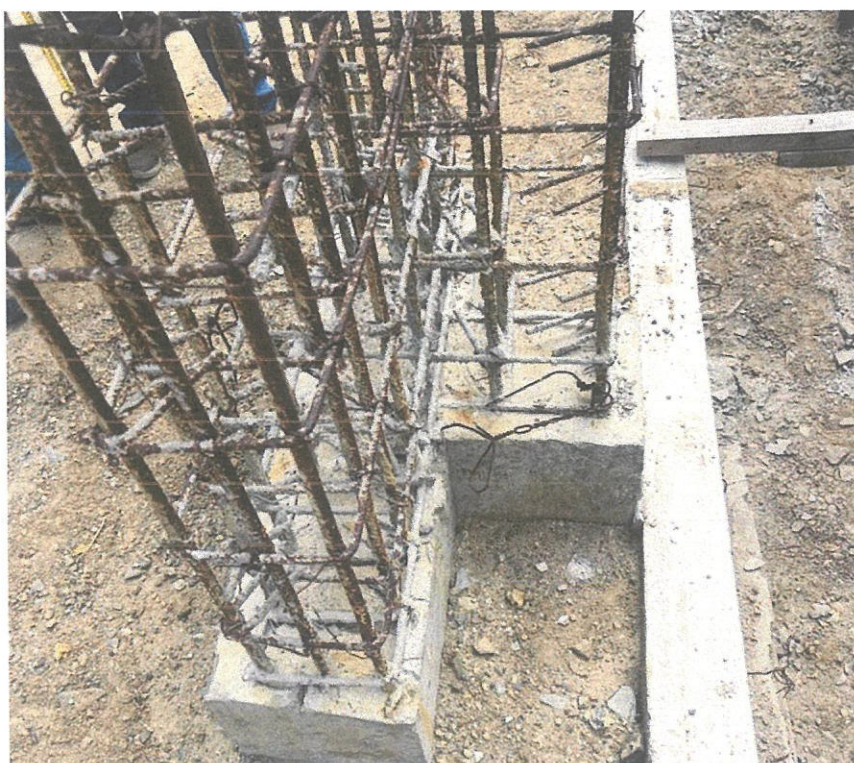
*Imagen 5 En las columnas aun por vaciar, se evidencia espesor de recubrimiento menores al mínimo (4cm)*

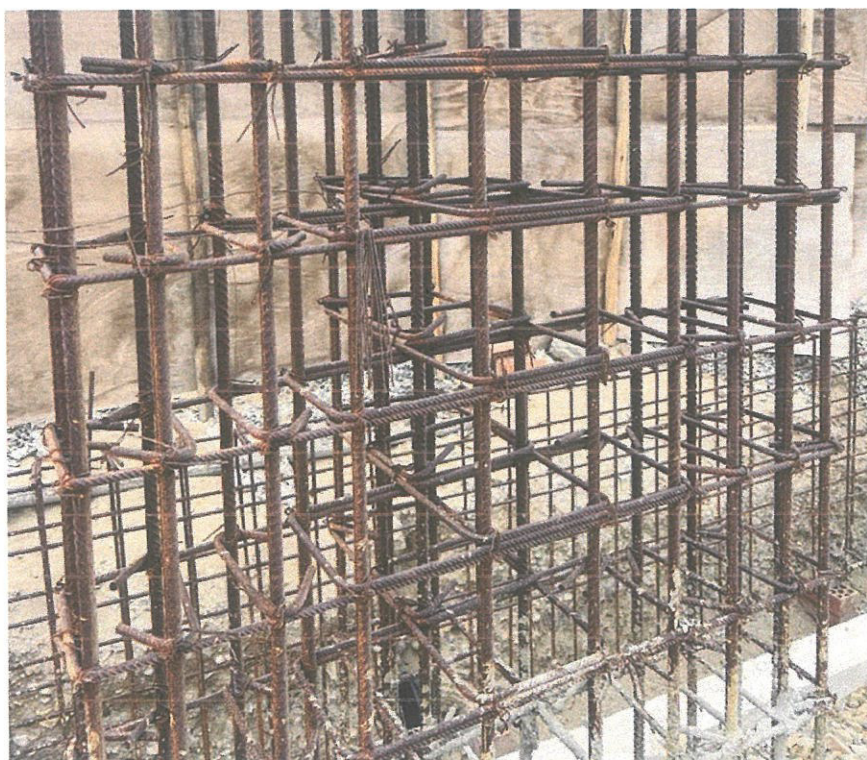
**Imagen 6** Se evidencia que el acero de las columnas presenta oxido superficial, dado el tiempo de paralización de la obra (> 3 meses), y las condiciones del clima de la zona.

El acero expuesto presenta oxido superficial, el cual según la limpieza hecha en campo aun no ha afectado su sección, por lo cual se recomienda proteger para garantizar su uso en la continuación del proyecto.
--	--

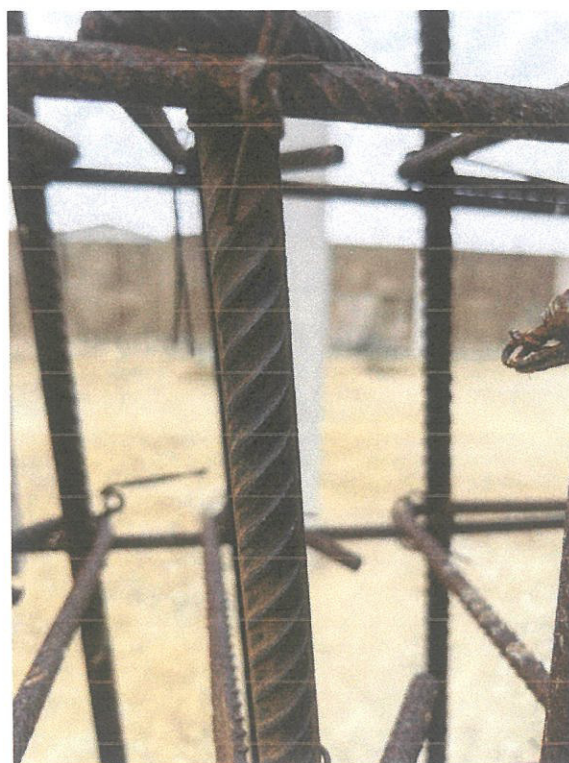
**Imagen 7** Con lo descrito anteriormente se ha realizado una limpieza a una barra de acero, verificando que su sección no ha sido afectada, recomendándose su pronta protección.

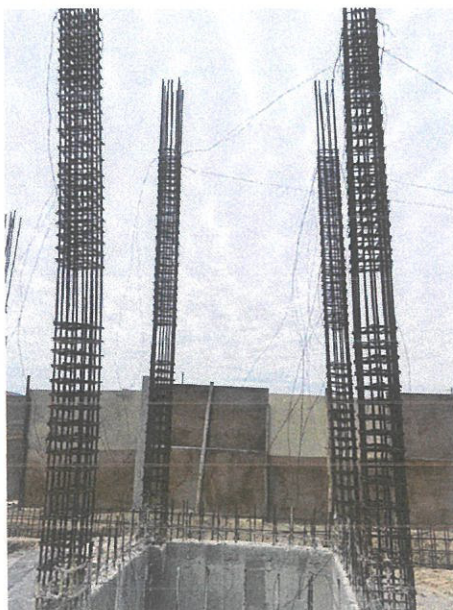
Imagen 8 Elevación de las columnas para el tanque elevado

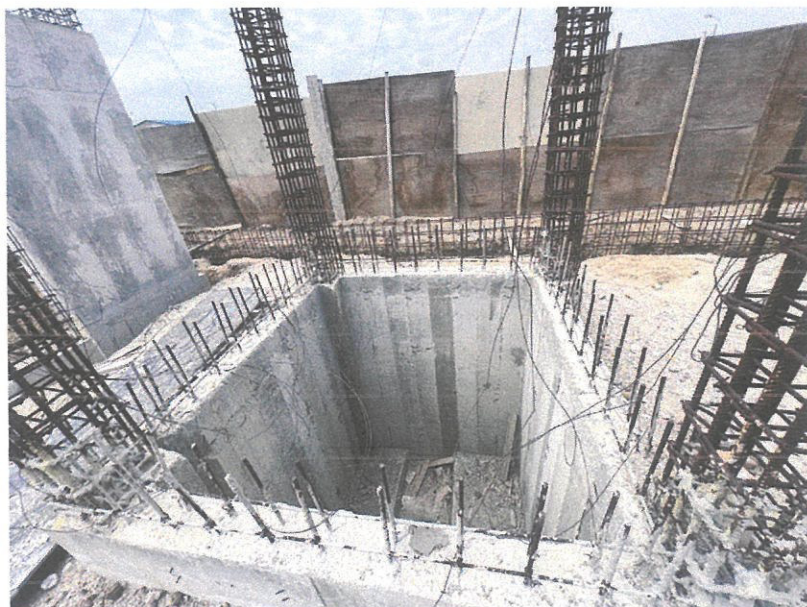
Imagen 9 Vista de la Cisterna ejecutada sin terminar y con el acero expuesto

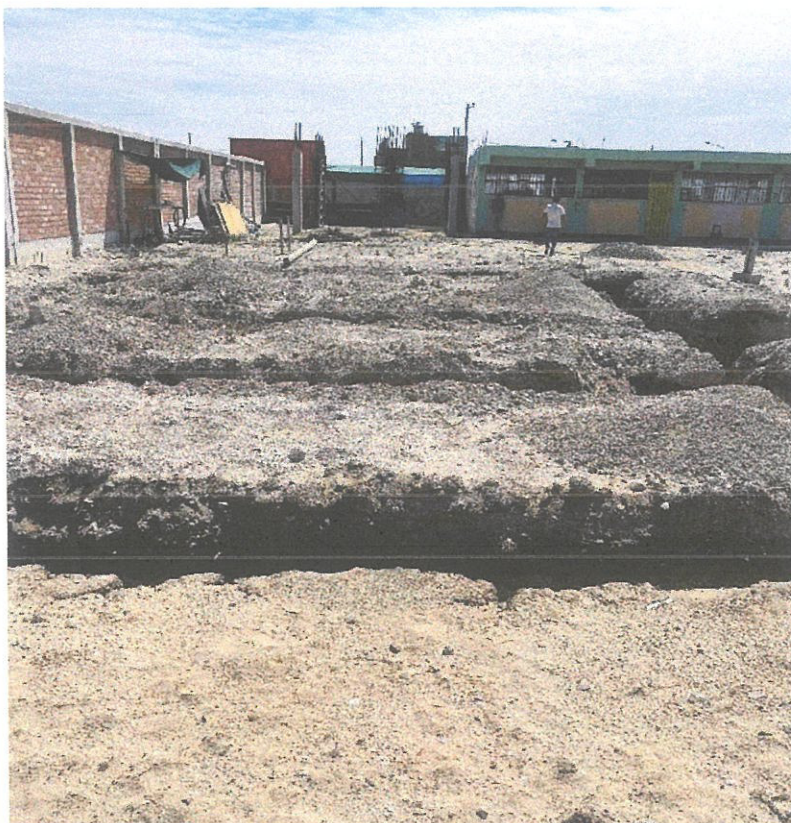
**Imagen 11** Se aprecia solo a que nivel de excavaciones a ejecutado por el contratista.

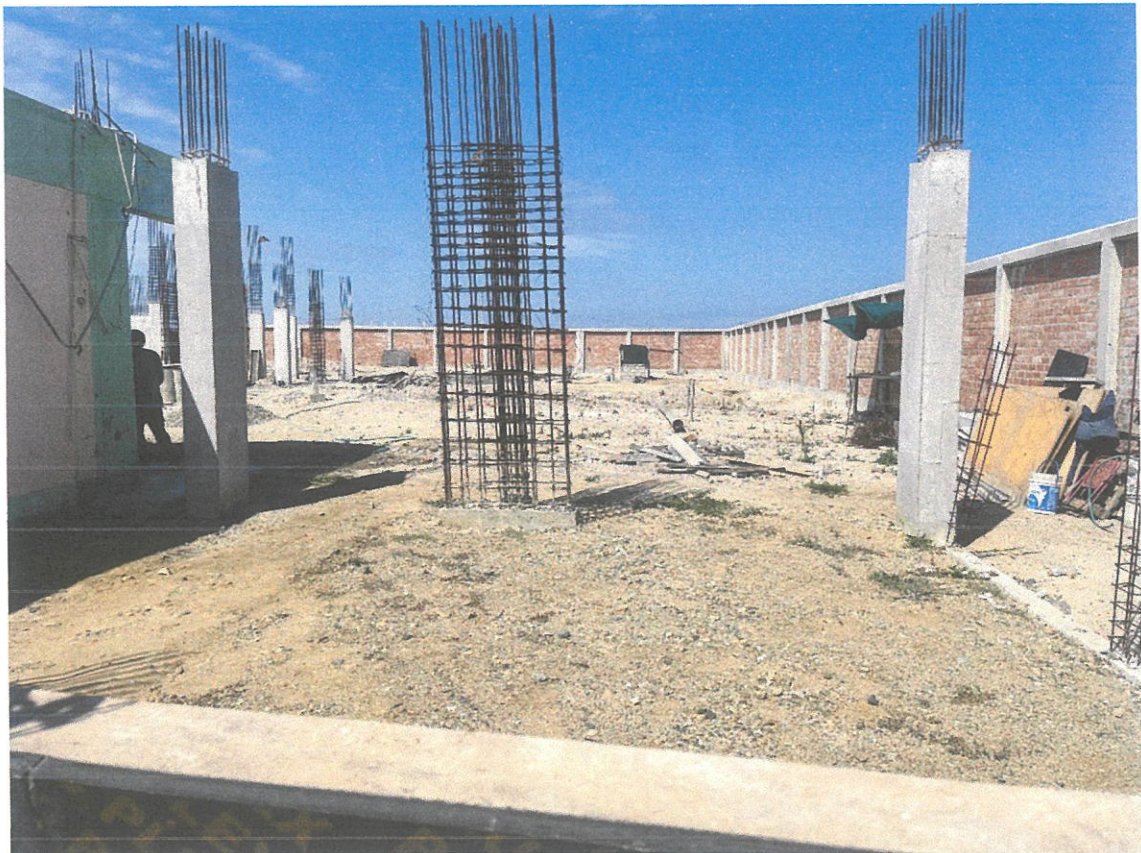
**Imagen 10** Se aprecia el avance a nivel de cimentación ejecutado por el contratista.

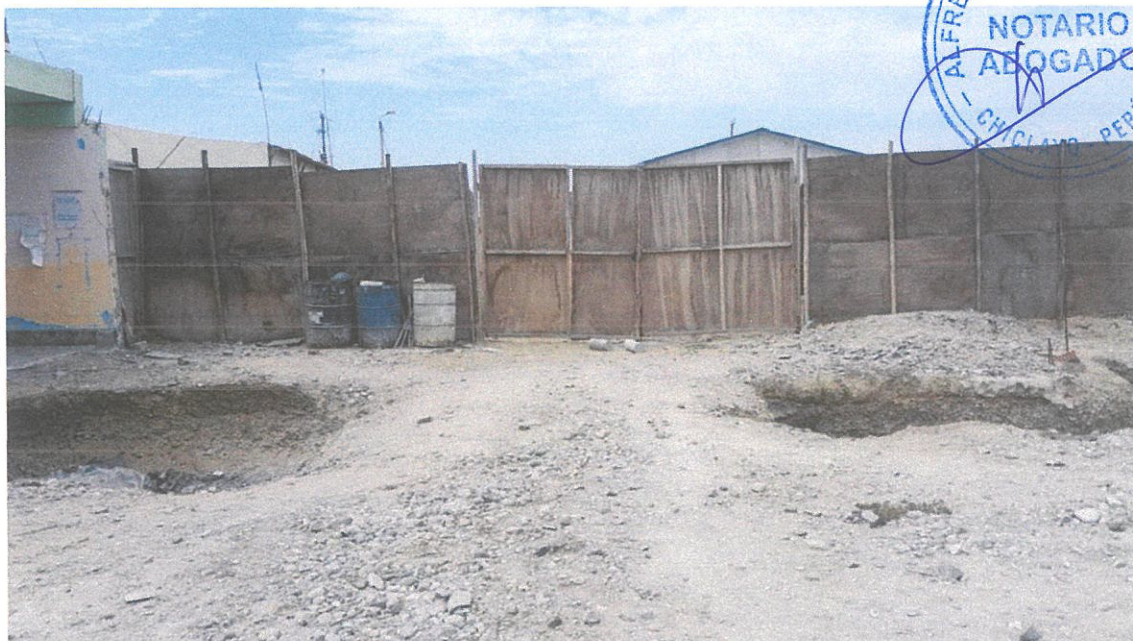
*Imagen 12 Excavaciones para portada de ingreso*

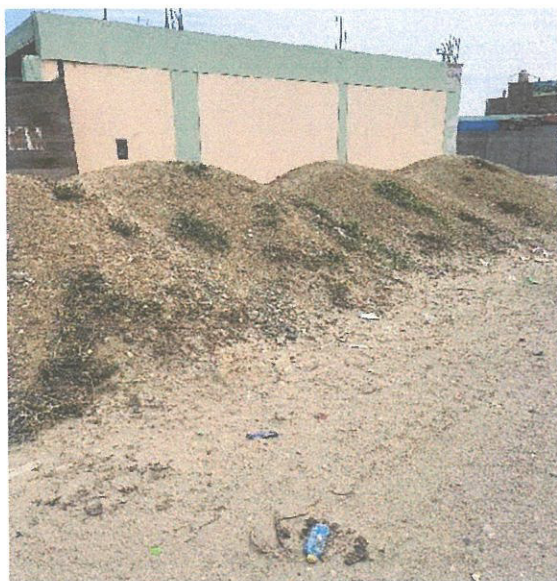
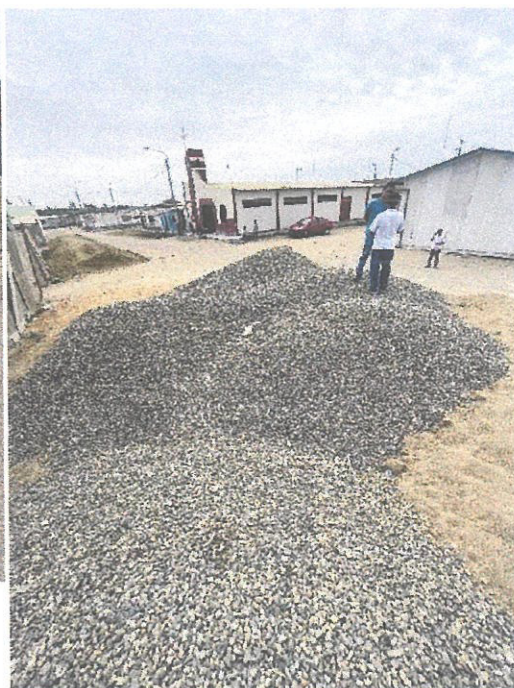
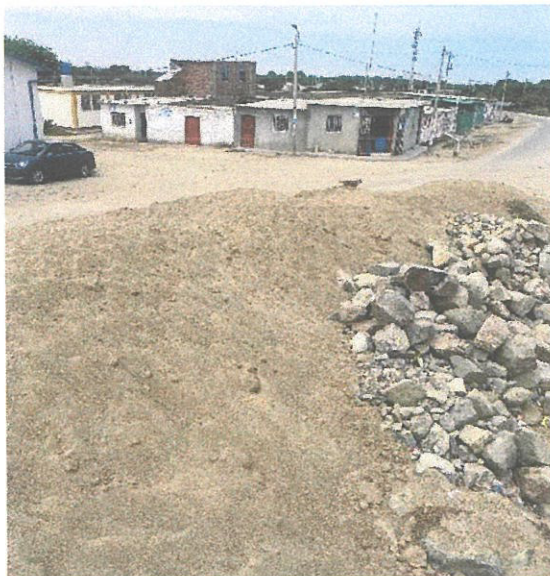
Se visualiza material agregado (piedra, arena gruesa y afirmado) fuera de las instalaciones de la Institución Educativa el cual se viene contaminando por no estar protegido y reduciendo en cantidad por no contar con vigilante. Por consiguiente, no se tomará en cuenta el material acopiado ante un proceso de liquidación de obra para elaboración del saldo de obra

**Imagen 13** Se aprecia el material agregado acopiado dejado por el contratista fuera de la IE.

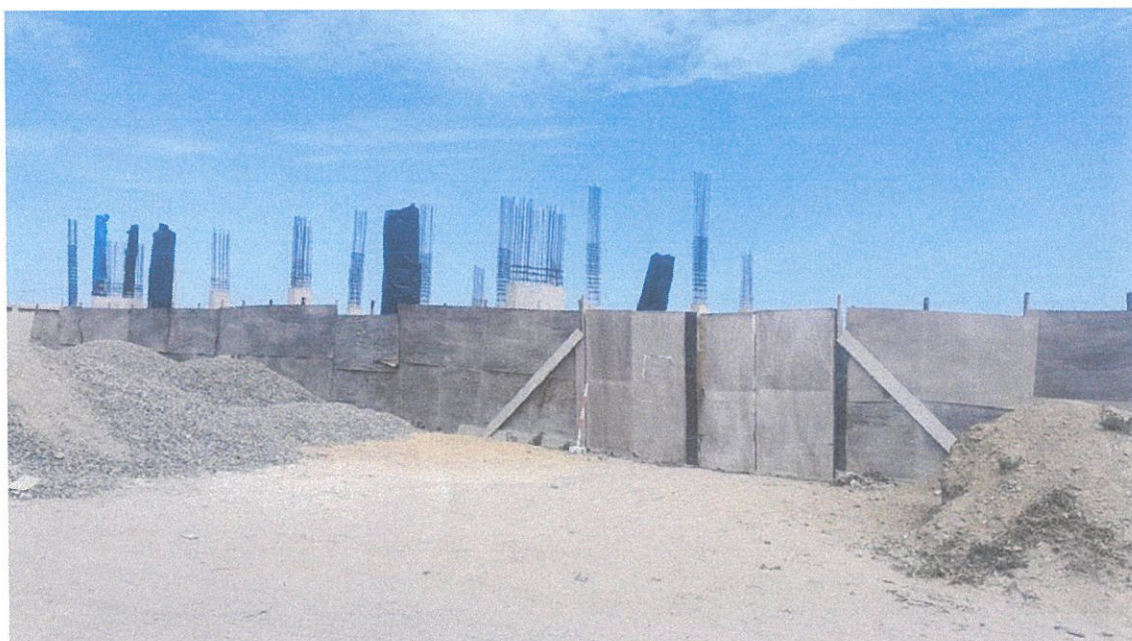
Se aprecia la colocación del cerco provisional con planchas de triplay solo en la parte frontal de la Institución Educativa.

Estas son partidas que forman parte de las obras provisionales, las cuales debería durar durante el plazo de ejecución hasta prescindir de su utilidad o terminar la obra. Sin embargo la obra se paralizó en la etapa de cimentación y columnas.
