SERVICIO :
"SERVICIO DE ACONDICIONAMIENTO EN LA INSTITUCIÓN EDUCATIVA N°6019 MARIANO MELGAR COD. LOCAL 346544"

PLANO:
ARQUITECTURA
PLANTA DE INTERVENCIÓN
SS.HH.02-SECUNDARIA

PLANO:
ARQUITECTURA
PLANTA DE LEVANTAMIENTO
SS.HH.02-SECUNDARIA

PLANO:
ARQUITECTURA
PLANTA DE LEVANTAMIENTO
SS.HH.01-PRIMARIA

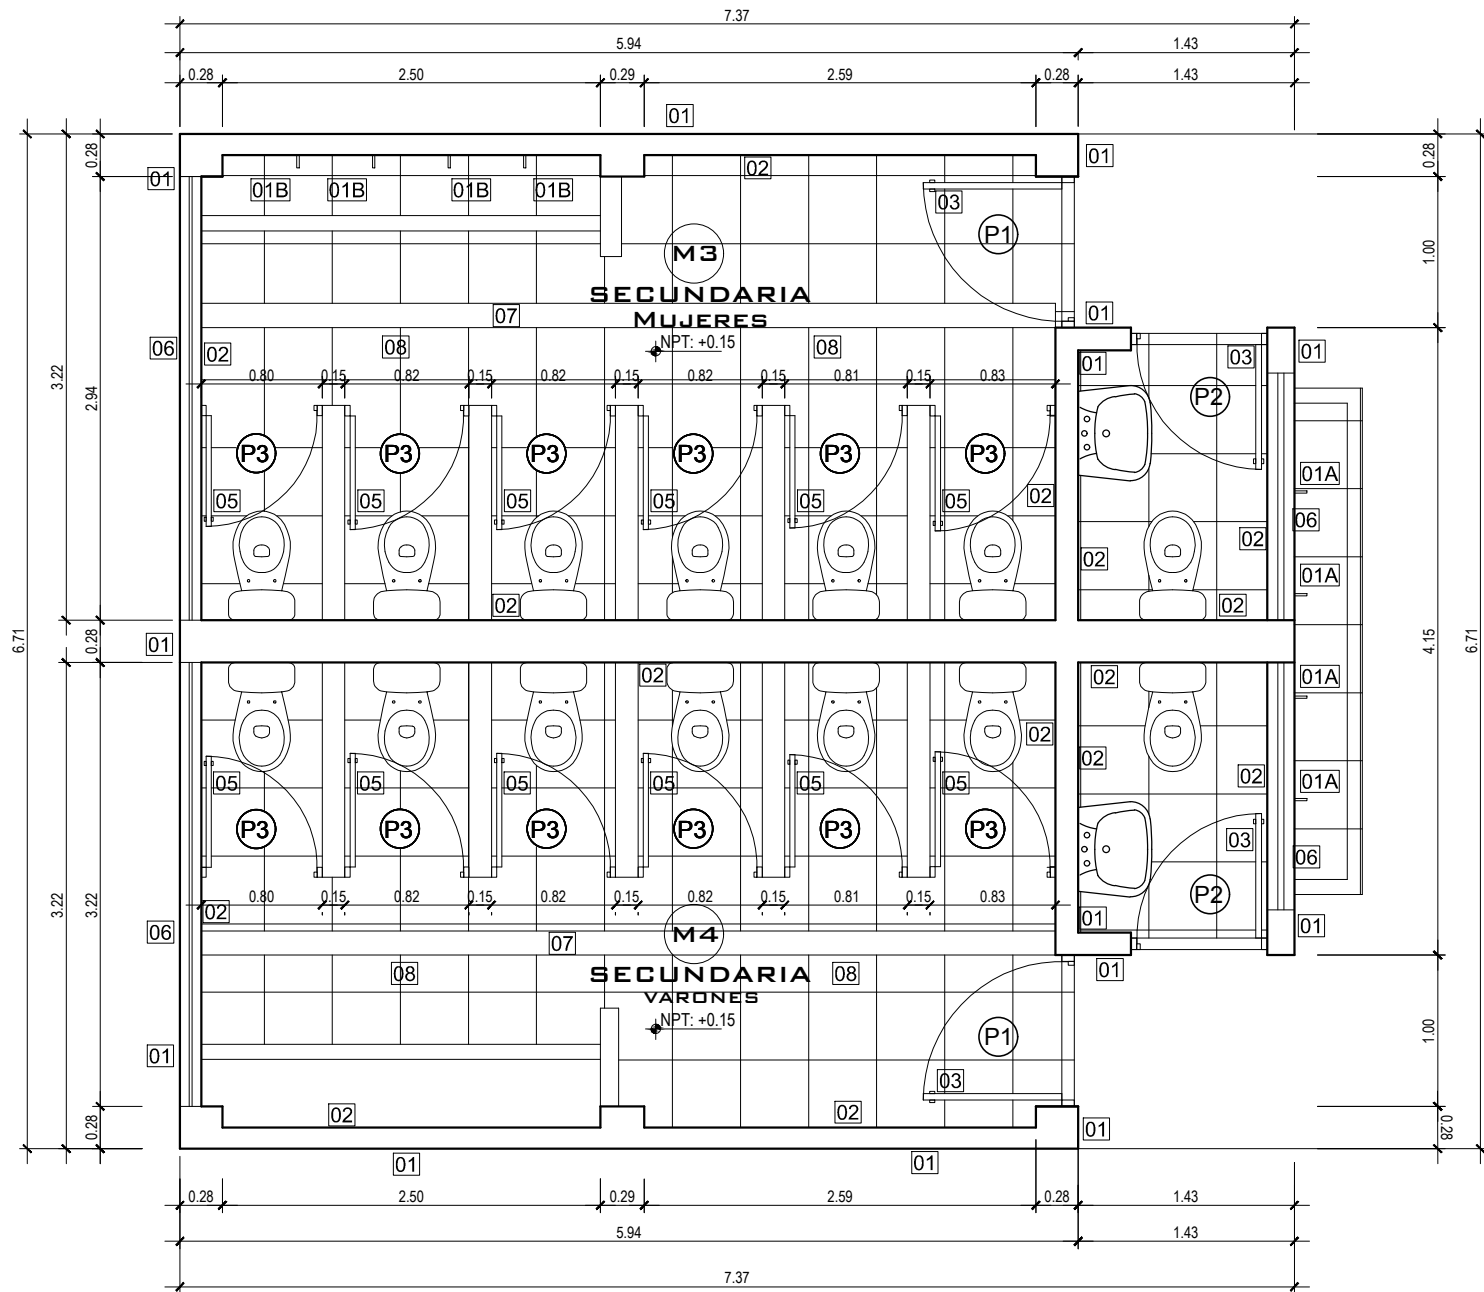
LAMINA:
L.SS.HH.-02

SS.HH	AMBIENTE	CODIGO	INFRAESTRUCTURA
01 / 02	M01, LAV. EXTERIOR	01A	GRIFERIA EXTERIOR EN MAL ESTADO
02	M02, LAV. INTERIOR	01B	GRIFERIA INTERIOR EN MAL ESTADO
SS.HH	AMBIENTE	CODIGO	ACABADOS
01 / 02	M01, M02,M03,M04	01	PINTURA DE MUROS EXTERIORES EN MAL ESTADO (INCLUYE DERRAMES, BRUÑAS Y OTROS)
01 / 02	M01, M02,M03,M04	02	PINTURA DE MUROS INTERIORES EN MAL ESTADO (INCLUYE DERRAMES, BRUÑAS Y OTROS)
SS.HH	AMBIENTE	CODIGO	PUERTAS Y VENTANAS
01 / 02	M01, M02,M03,M04	03	PUERTAS DE INGRESO DE MADERA , FALTA MANTENIMIENTO DE PINTURA, CAMBIO DE BISAGRAS Y CHAPA
01	M01, M02	04	PUERTAS DE CUBICULOS DE MADERA , FALTA MANTENIMIENTO EN PINTURA, CAMBIO DE BISAGRAS Y PESTILLO
02	M03, M04	05	PUERTAS DE CUBICULOS MAL INSTALADAS Y EN MAL ESTADO
01 / 02	M01, M02,M03,M04	06	REJAS EN VANOS DE VENTANA , FALTA MANTENIMIENTO
SS.HH	AMBIENTE	CODIGO	ACCESORIOS
01 / 02	M01, M02,M03,M04	07	AUSENCIA / DETERIORO DE REJILLAS DE DRENAJE EN PISO

SS.HH	AMBIENTE	CODIGO	ACCESORIOS
01 / 02	M01, M02,M03,M04	08	LUMINARIAS EN MAL ESTADO

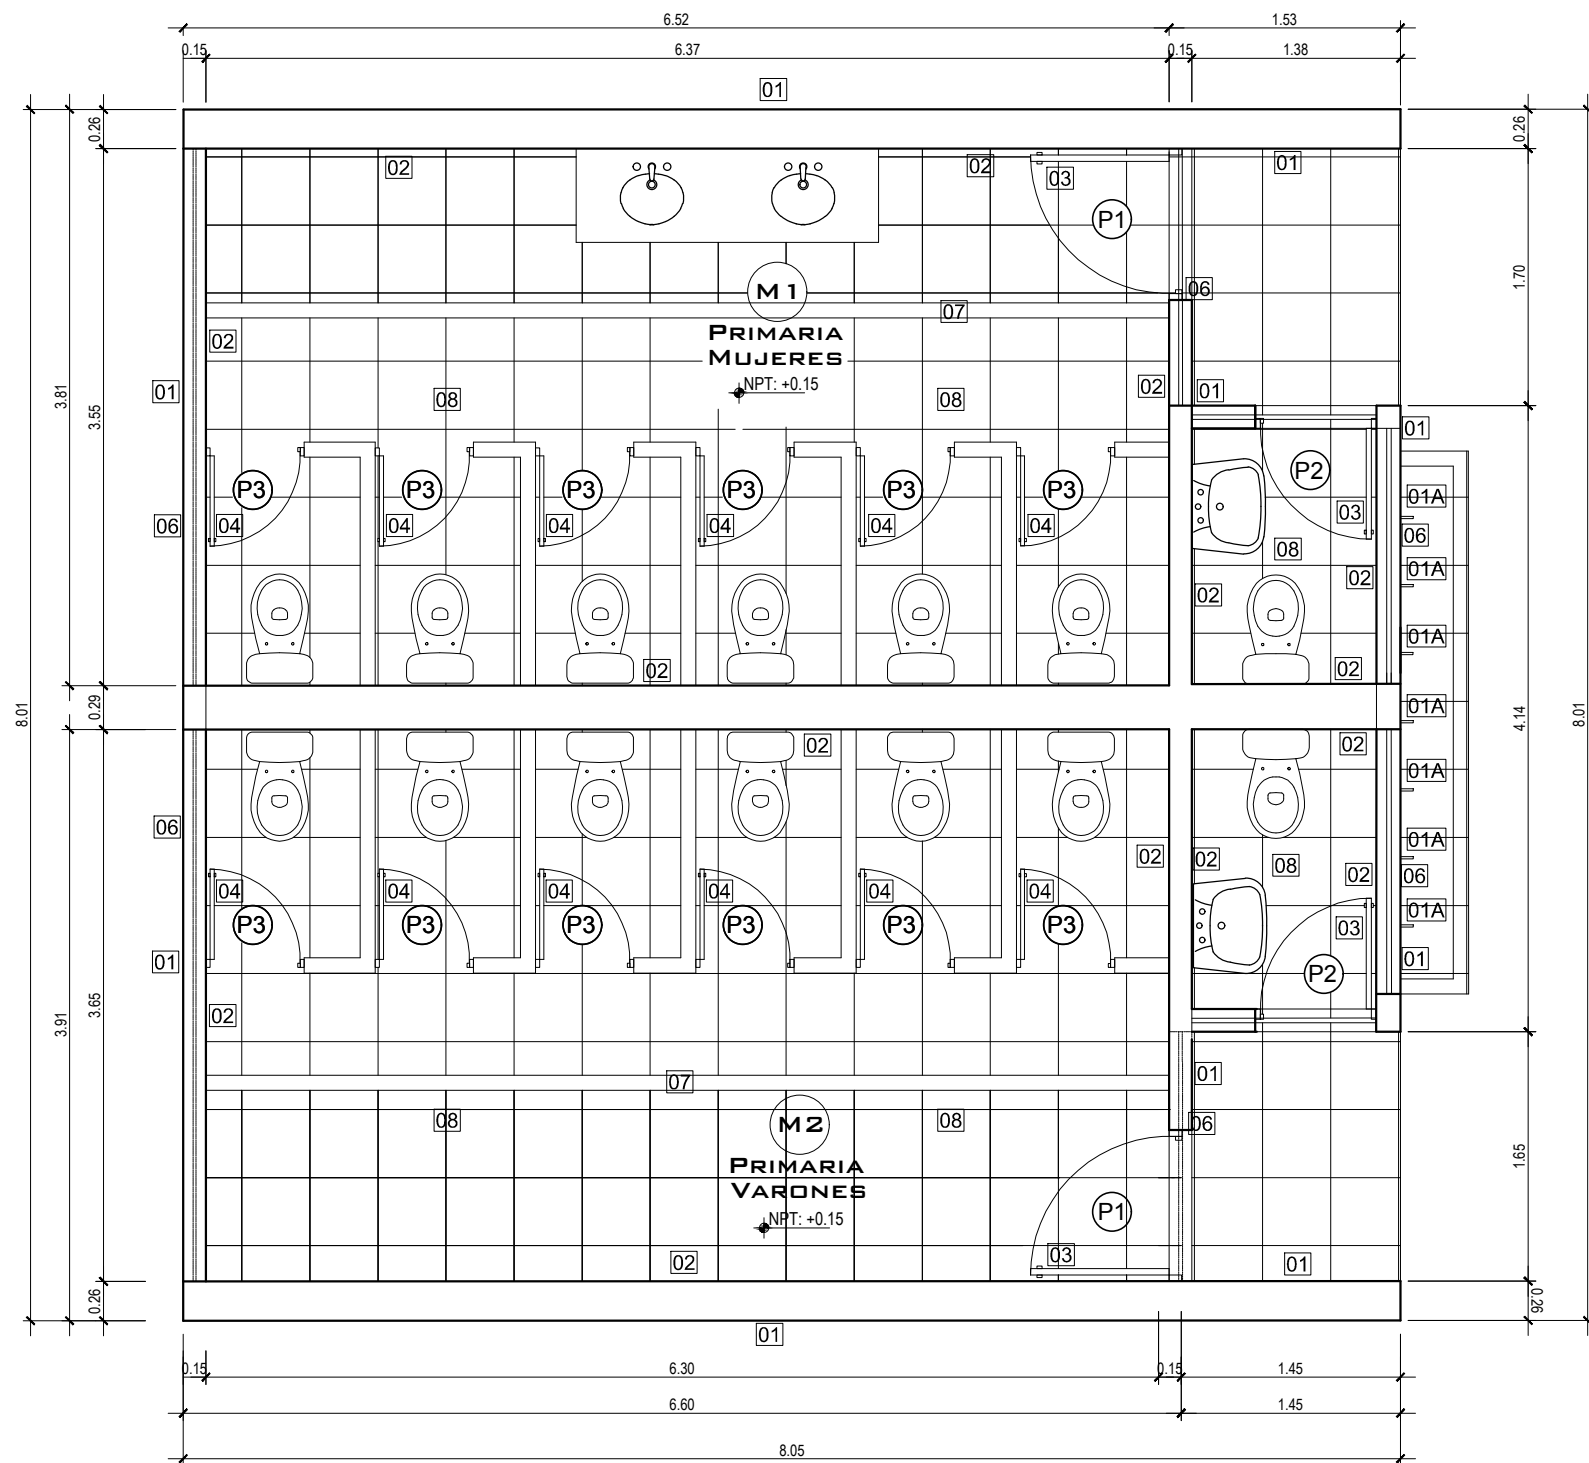
LAMINA:
L.SS.HH.-01

LEVANTAMIENTO ARQUITECTURA			
SS.HH	AMBIENTE	CODIGO	INFRAESTRUCTURA
01 / 02	M01, LAV. EXTERIOR	01A	GRIFERIA EXTERIOR EN MAL ESTADO
02	M02, LAV. INTERIOR	01B	GRIFERIA INTERIOR EN MAL ESTADO
SS.HH	AMBIENTE	CODIGO	ACABADOS
01 / 02	M01, M02,M03,M04	01	PINTURA DE MUROS EXTERIORES EN MAL ESTADO (INCLUYE DERRAMES, BRUÑAS Y OTROS)
01 / 02	M01, M02,M03,M04	02	PINTURA DE MUROS INTERIORES EN MAL ESTADO (INCLUYE DERRAMES, BRUÑAS Y OTROS)
SS.HH	AMBIENTE	CODIGO	PUERTAS Y VENTANAS
01 / 02	M01, M02,M03,M04	03	PUERTAS DE INGRESO DE MADERA , FALTA MANTENIMIENTO DE PINTURA, CAMBIO DE BISAGRAS Y CHAPA
01	M01, M02	04	PUERTAS DE CUBICULOS DE MADERA , FALTA MANTENIMIENTO EN PINTURA, CAMBIO DE BISAGRAS Y PESTILLO
02	M03, M04	05	PUERTAS DE CUBICULOS MAL INSTALADAS Y EN MAL ESTADO
01 / 02	M01, M02,M03,M04	06	REJAS EN VANOS DE VENTANA , FALTA MANTENIMIENTO
SS.HH	AMBIENTE	CODIGO	ACCESORIOS
01 / 02	M01, M02,M03,M04	07	AUSENCIA / DETERIORO DE REJILLAS DE DRENAJE EN PISO

SS.HH	AMBIENTE	CODIGO	ACCESORIOS
01 / 02	M01, M02,M03,M04	08	LUMINARIAS EN MAL ESTADO
