"MEJORAMIENTO DE LOS SERVICIOS DE EDUCACIÓN PRIMARIA
ESCOLARIZADA EN LAS LOCALIDADES DE EL NOGAL,
PUENTECILLA, LA UNIÓN, CHACAPAMPA PROVINCIA DE CHOTA –
REGIÓN CAJAMARCA"

RESUMEN EJECUTIVO CÓDIGO SNIP. 286153

RESUMEN EJECUTIVO DEL PROYECTO

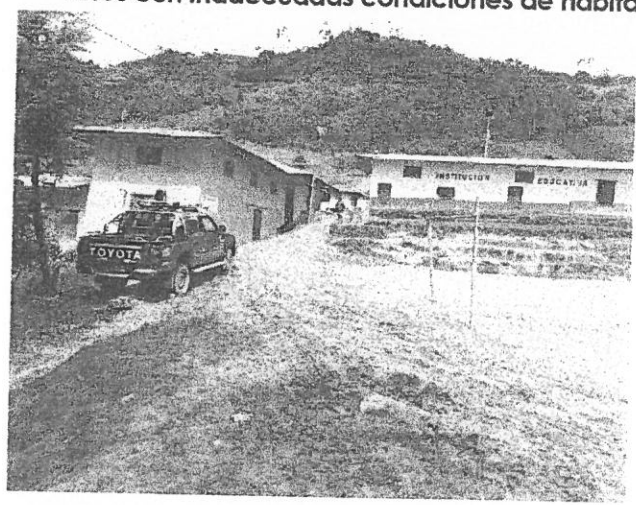
Foto N° 01: Acceso de carretera estrecho

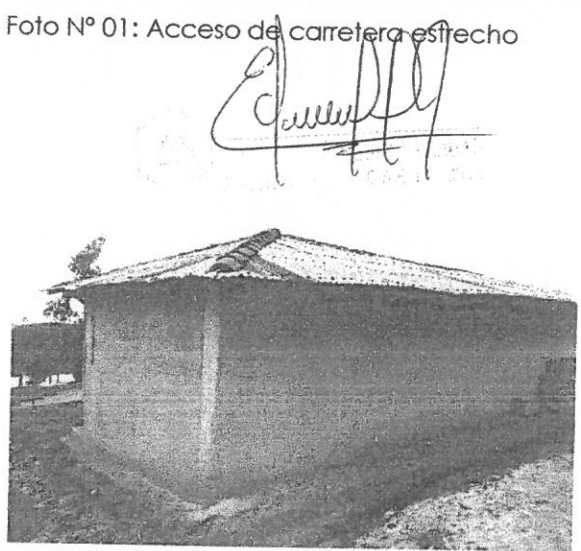
Foto N° 03: Muros deteriorados producto de la humedad y techo en mal estado

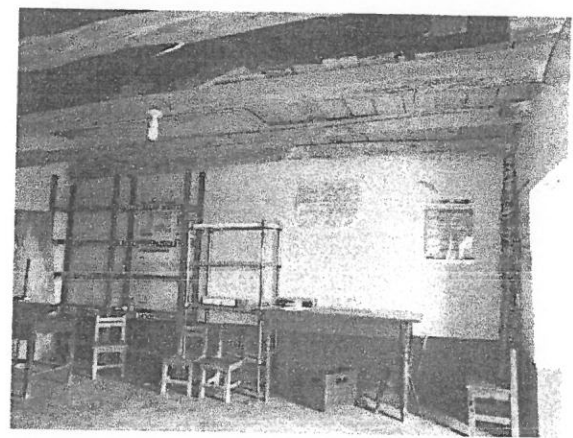
Foto N° 04: Deposito con humedad, sin falso cielo raso, muros y piso deteriorado.

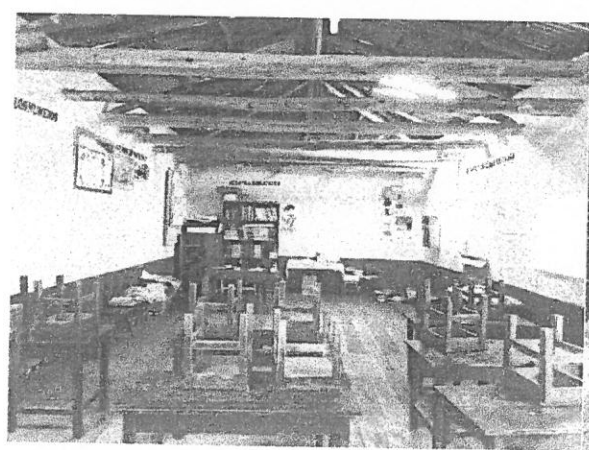
Foto N° 05: Aula con piso de madera y muros deteriorados, el techo en mal estado y sin iluminación

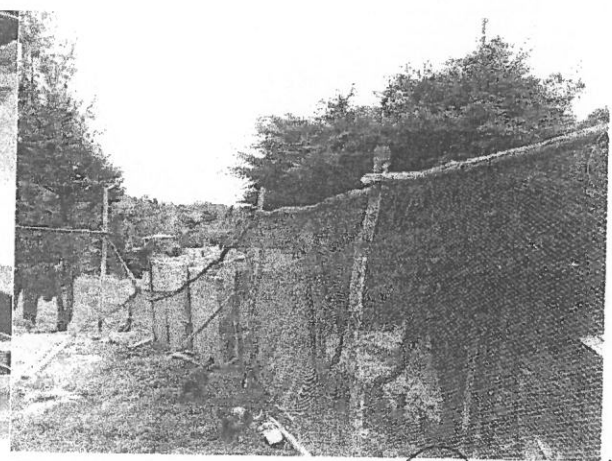
Foto N° 06: se observa el cerco existente de postes de madera y nylon, el cual se encuentra en mal estado.

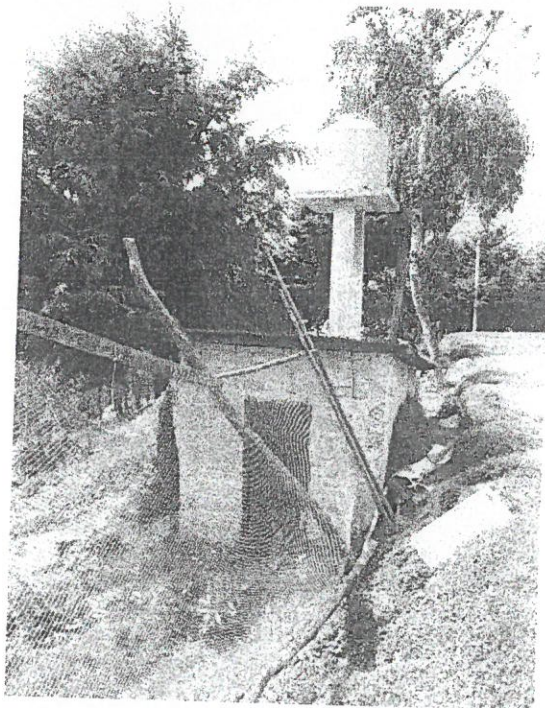
Foto N° 07: Letrina que funciona con pozo seco el cual se encuentra en malas condiciones

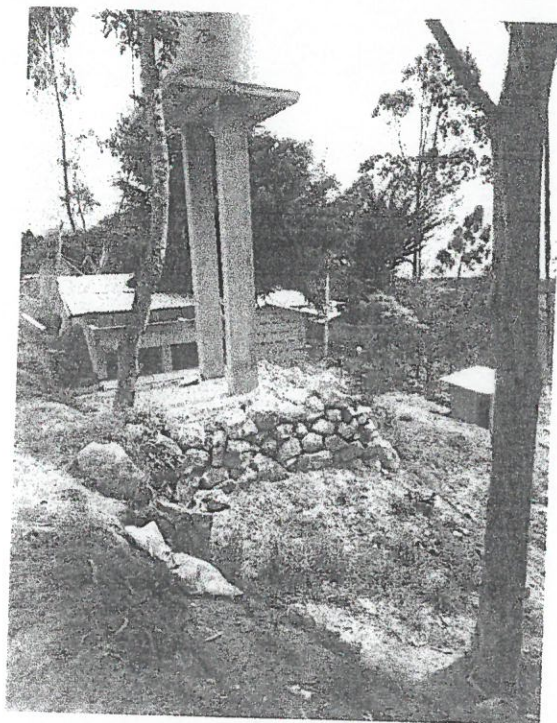
Foto N° 08: Estructura que soporta el tanque elevado afectado por la humedad.

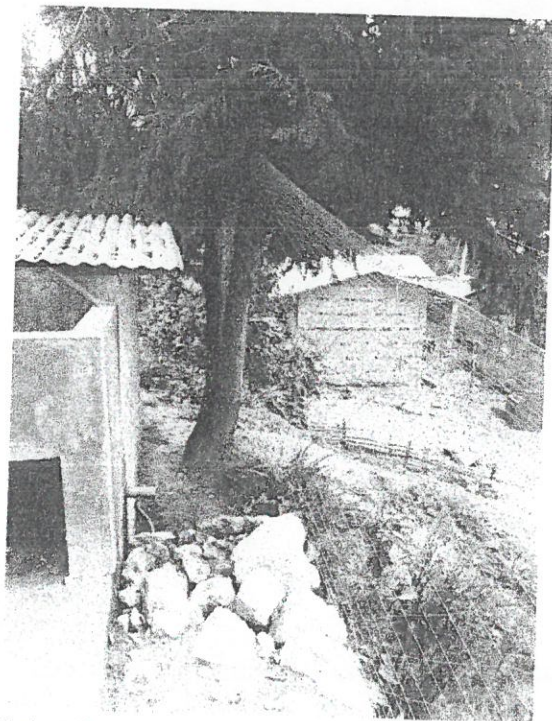
Foto N° 09: Desague del lavadero hacia el terreno natural

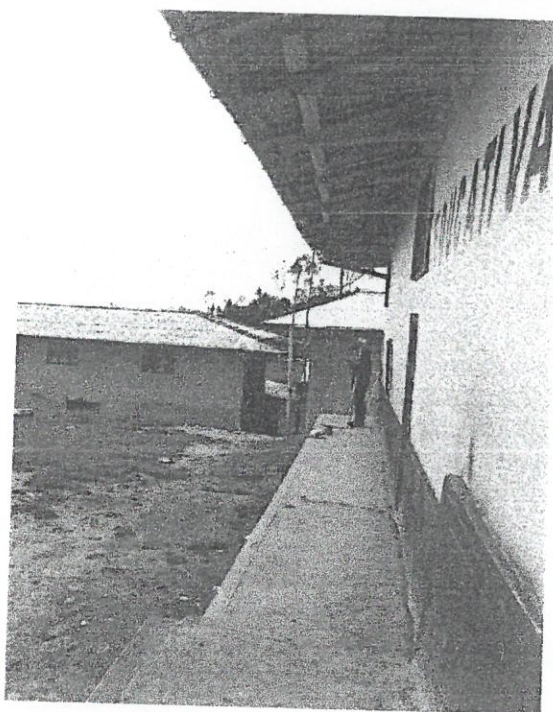
Foto N° 10: Veredas deterioradas.

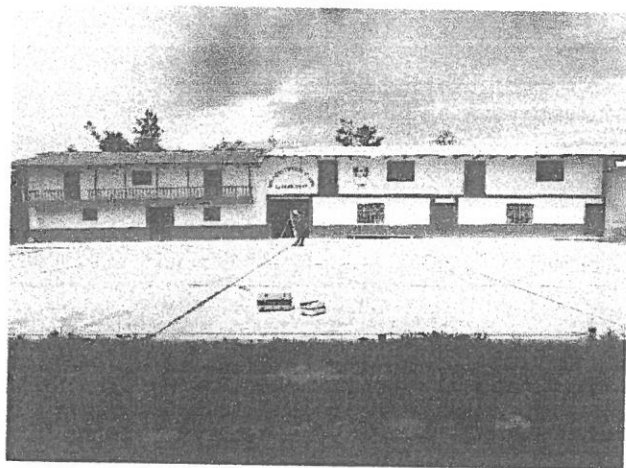
Foto N° 03: Módulo aulas de material rústico con estructuras y techos en mal estado.

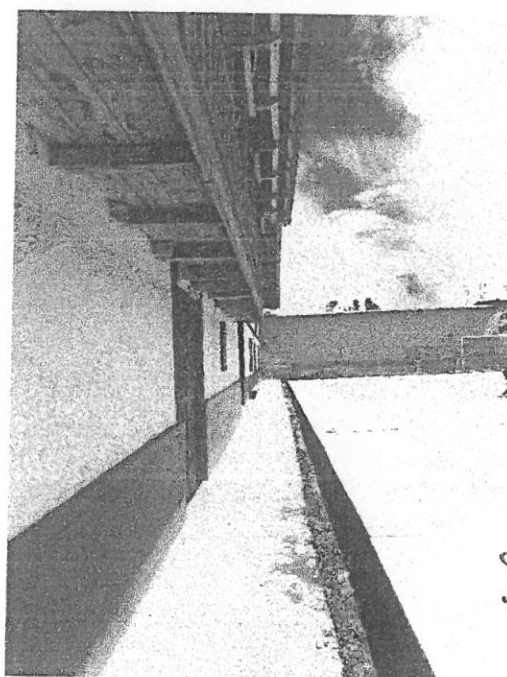
Foto N° 04: Balcón de aulas deteriorados producto de la humedad de la zona.

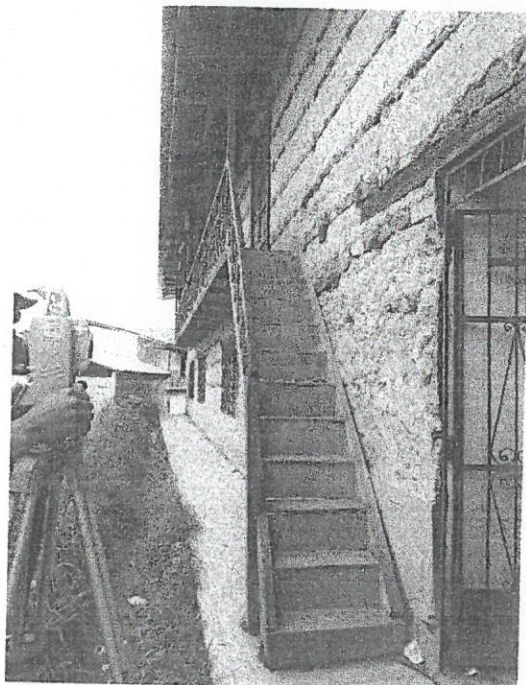
Foto N° 05: Escalera y balcón deteriorado.

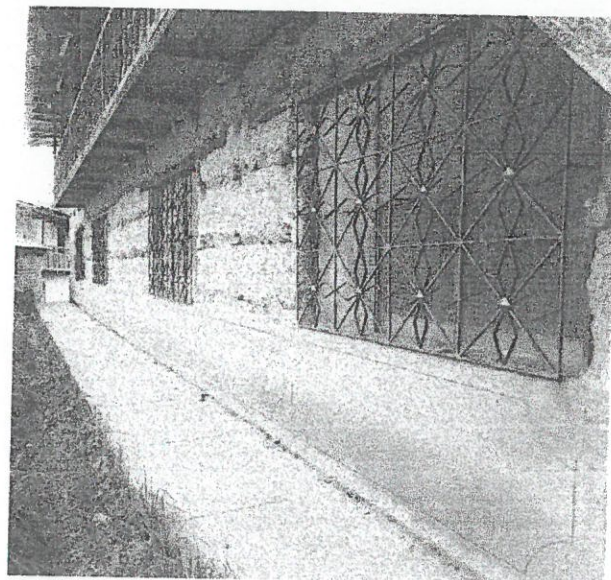
Foto N° 06: Muro de tapial expuesto sin tarrajeo y ventanas deterioradas.

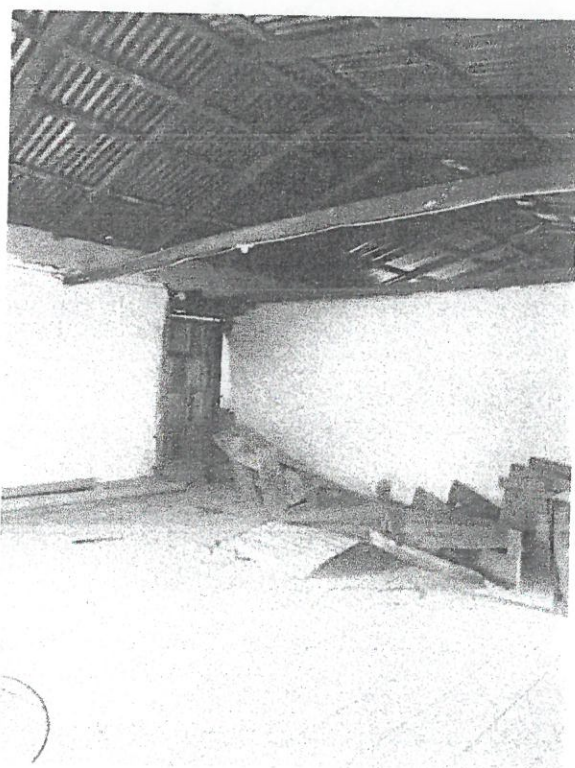
Foto N° 07: Aulas deterioradas sin cielo raso, acabados en mal estado y piso de madera.

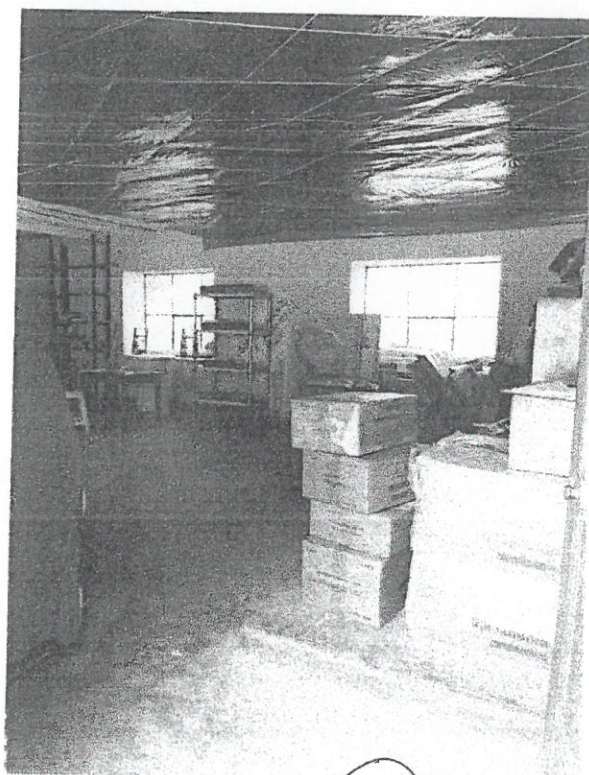
Foto N° 08: Biblioteca con falso cielo raso de tapial, piso con fisuras.

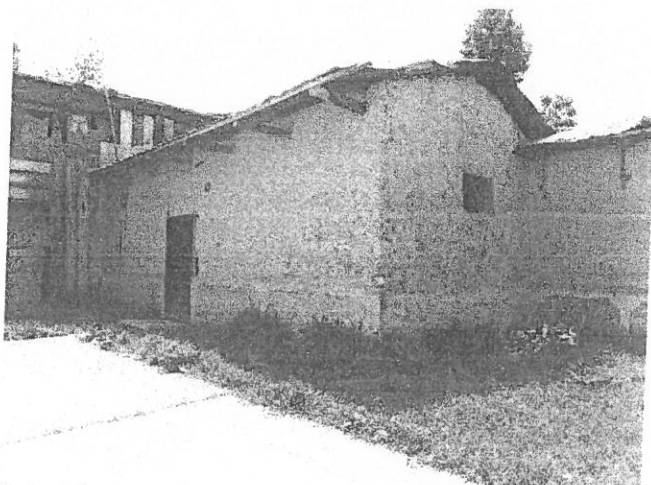
Foto N° 10: Cocina hecha de material rústico el cual se encuentra en mal estado de conservación.

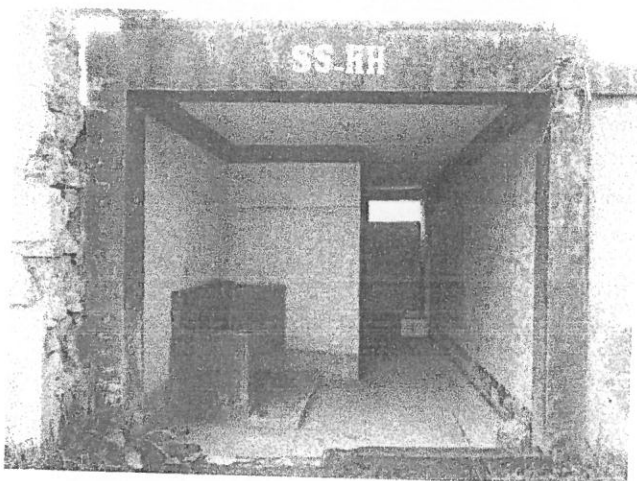
Foto N° 11: SS.HH. con sus estructuras afectadas por la humedad.

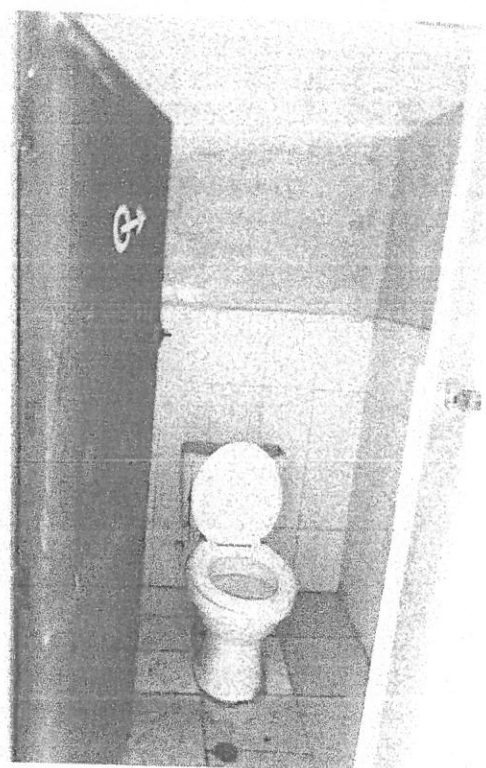
Foto N° 12: Interior de los SS.HH. en mal estado producto de falta de mantenimiento.

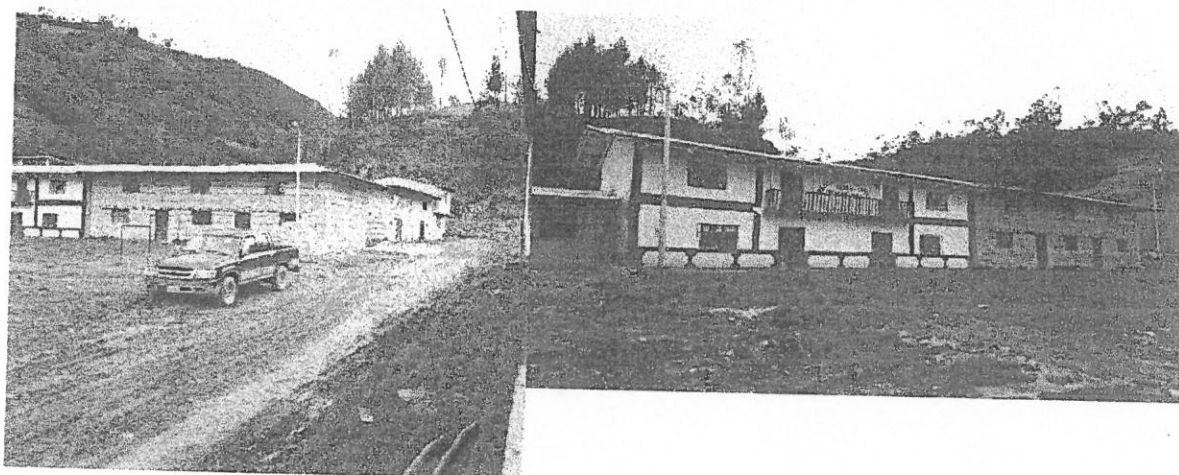
Foto N° 01: Acceso a la I.E.P. con un camino rural afectado por la lluvia. Foto N° 02: Módulo aulas y almacén.

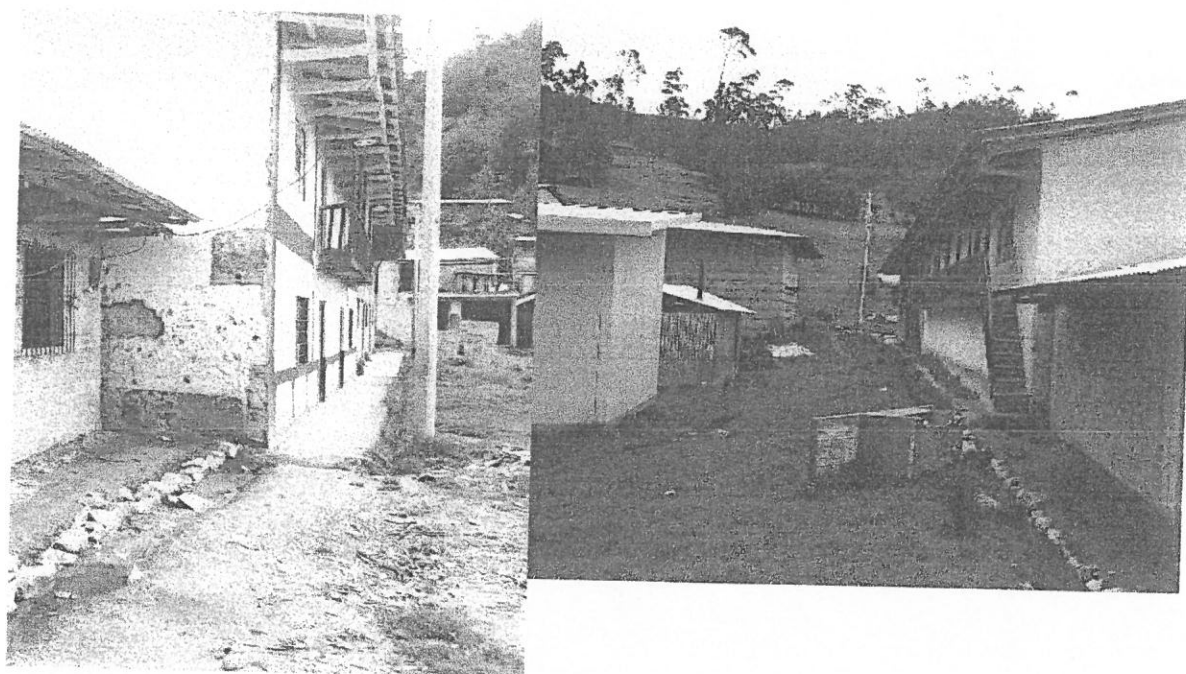
Foto N° 03: Módulo aulas de material rústico con estructuras y techos en mal estado. Foto N° 04: Balcón y escaleras de aulas deteriorados producto de la humedad de la zona.

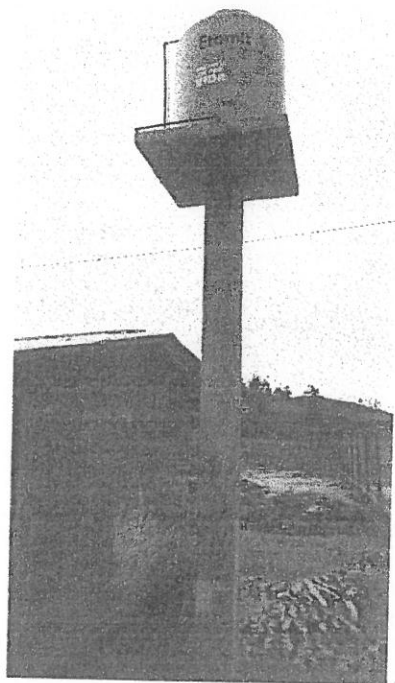
Foto N° 05: Tanque elevado con su estructura deteriorada por la humedad.

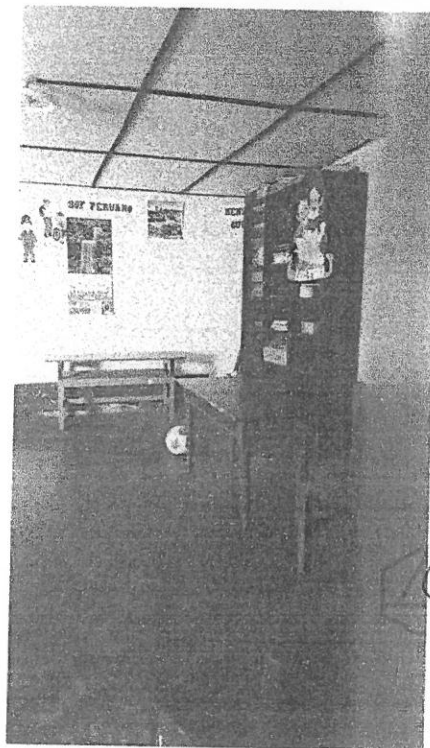
Foto N° 06: Interior de aulas con falso cielo raso, piso de cemento pulido

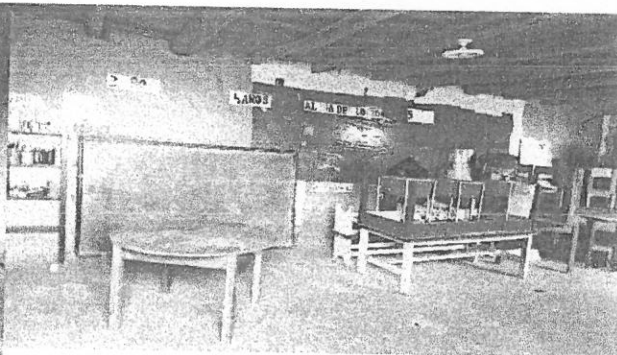
Foto N° 08: Interior de aulas sin acabados techo de madera en mal estado

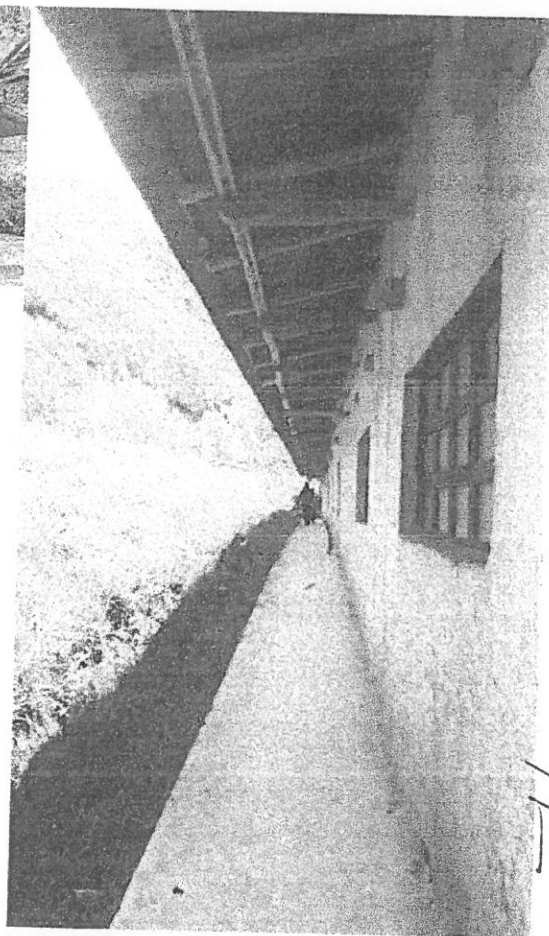
Foto N° 04: Muros, techo, ventana y vereda completamente deteriorados.

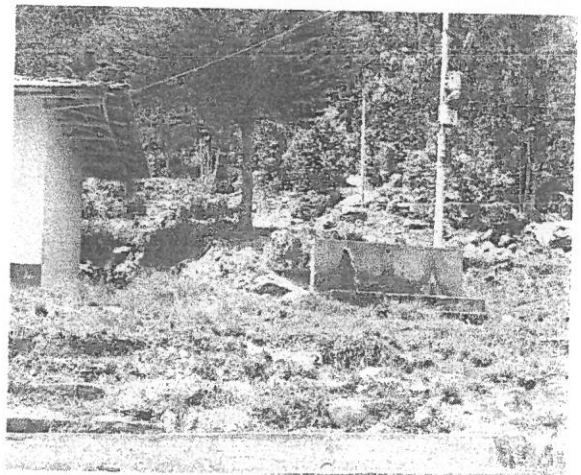
Foto N° 07: Plataforma deportiva y gradería en mal estado.
