# PROPUESTA: PLANTA GENERAL DE CERCO PERIMETRICO

<b>PERÚ</b> Ministerio de Educación	
INSTITUCIÓN EDUCATIVA 2020 SEÑOR DE LOS MILAGROS (Cod. Local 695340)	INDICADAS
PLANTA: PROPUESTA DE CERCO PERIMETRICO METALICO	2023
PROFESIONAL RESPONSABLE: ARQ. JAIME RUBEN TORRES MILLA CAP 1 6403	A-02
UNIDAD GERENCIAL DE MANTENIMIENTO

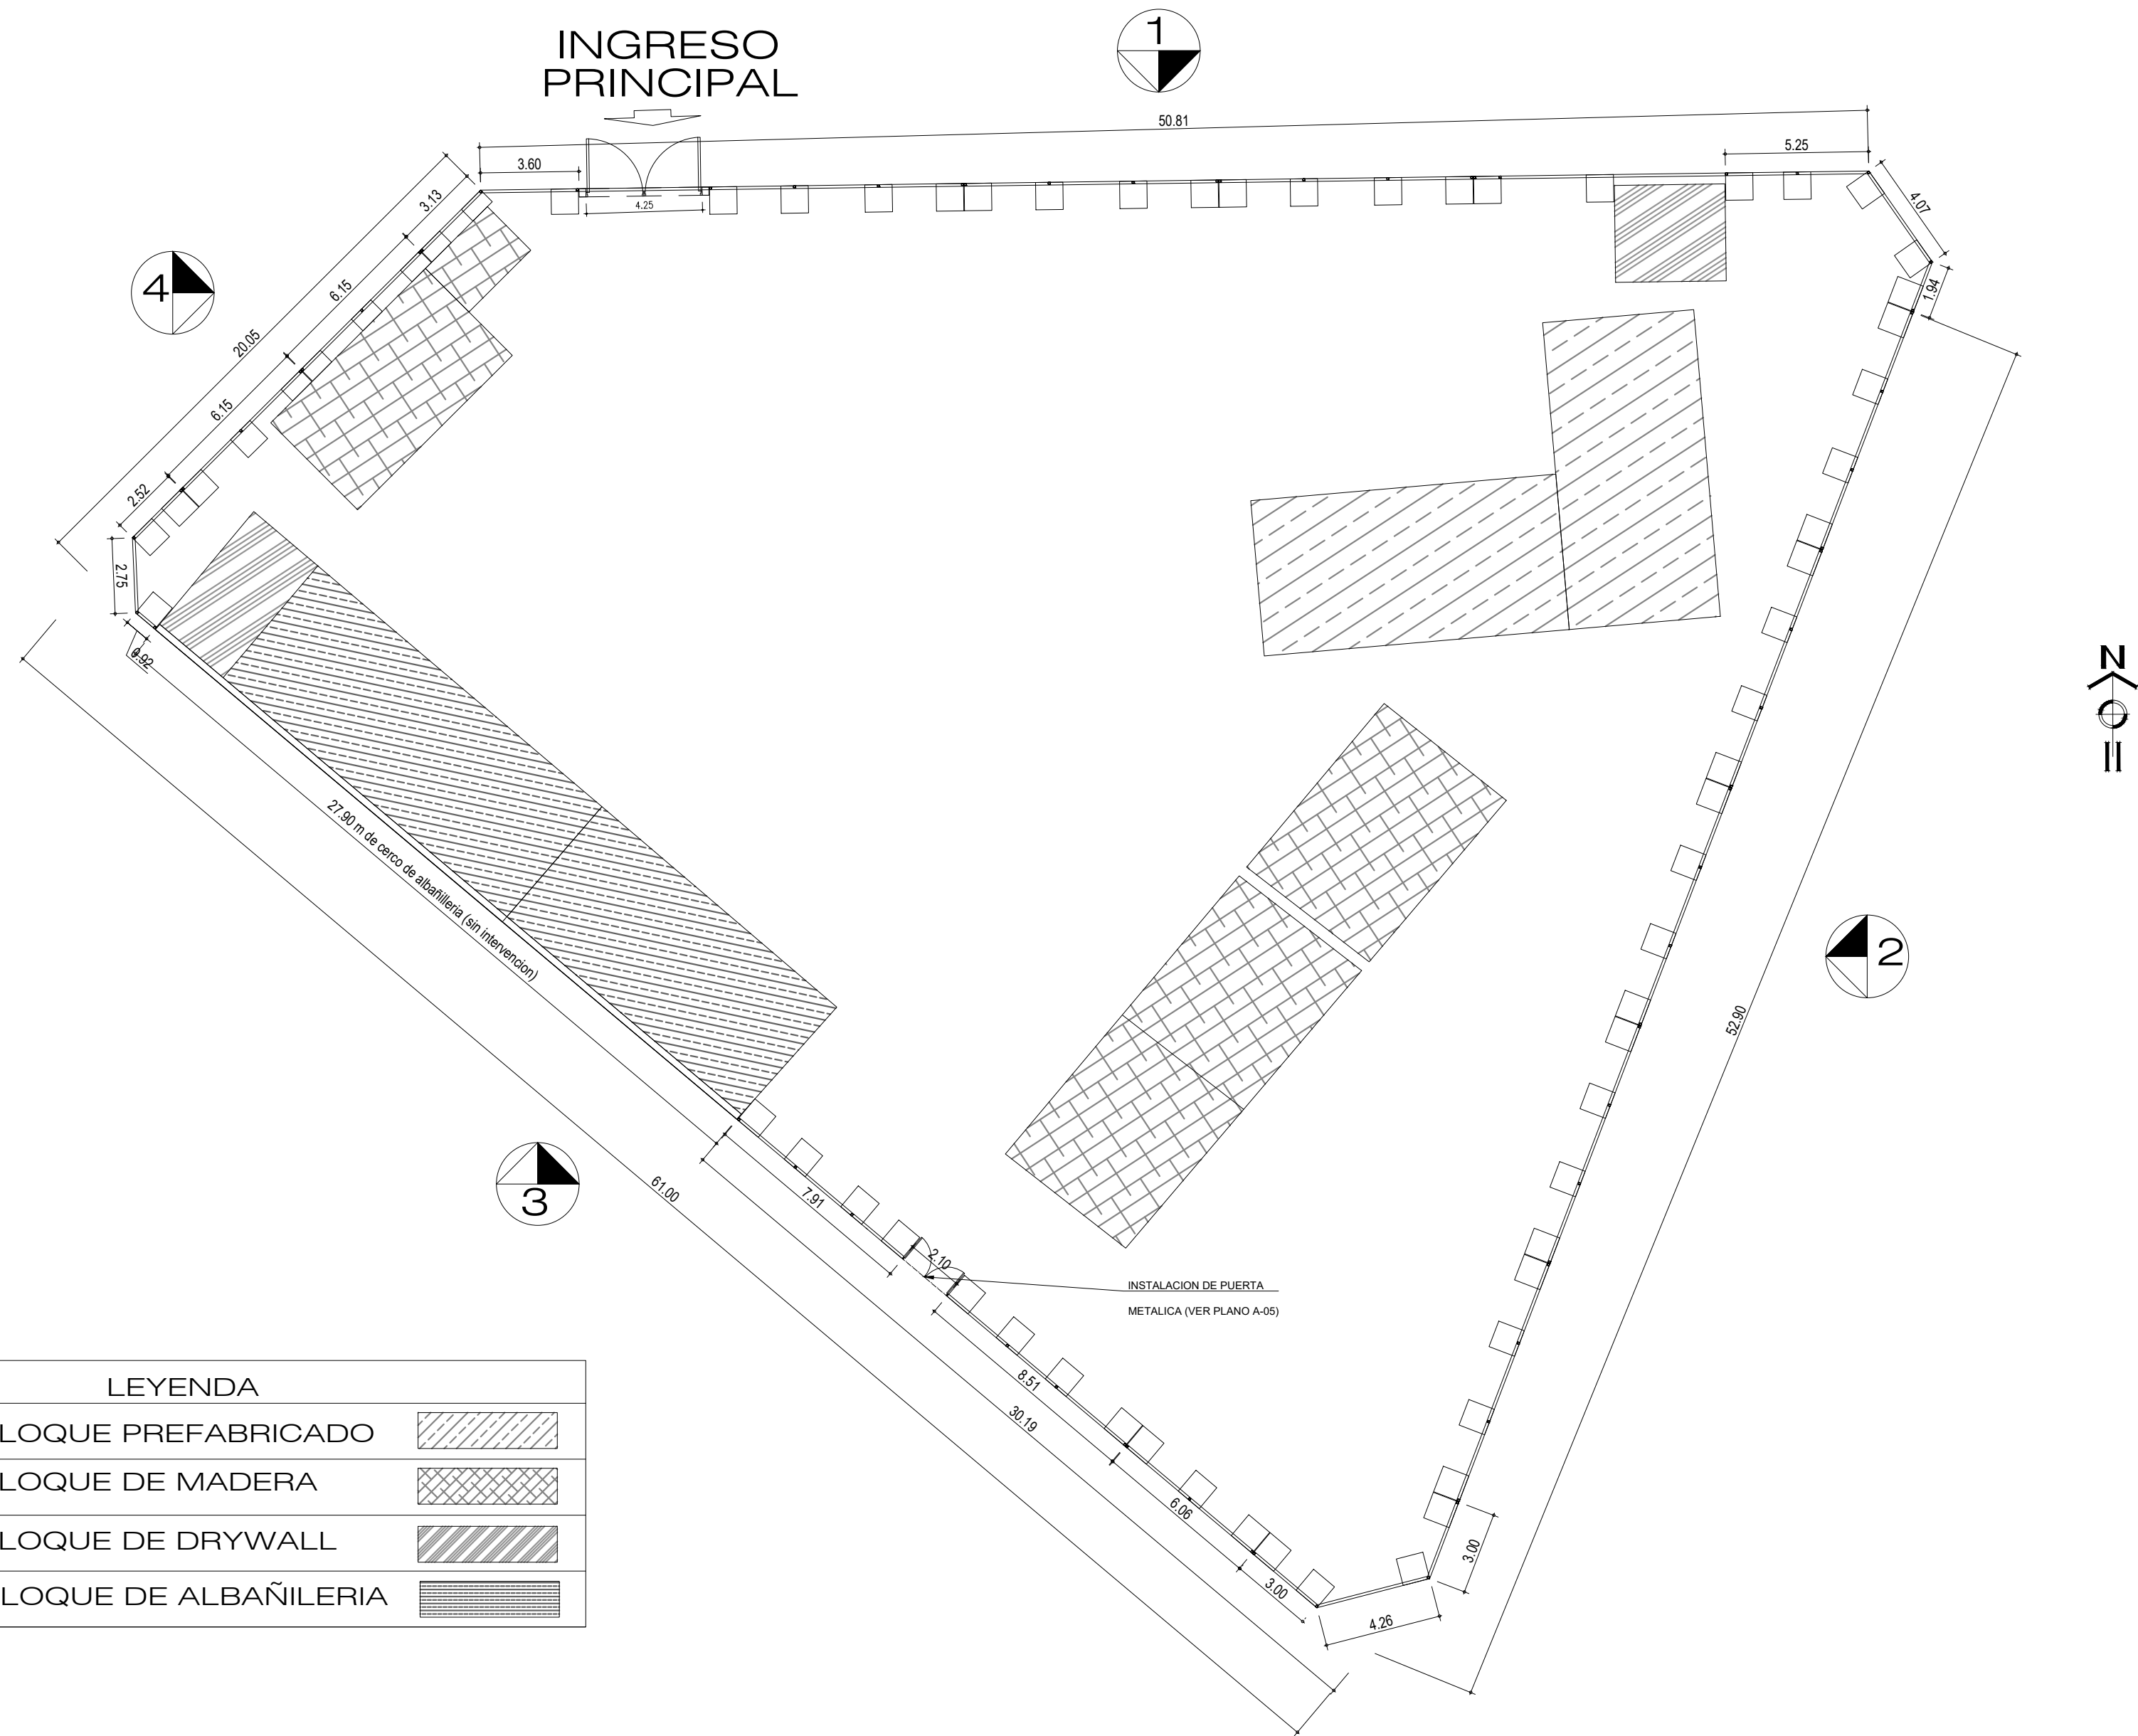
- EN GENERAL EL CERCO PERIMETRICO DE LA I.E ES DE MADERA Y SE ENCUENTRA EN MAL ESTADO DE CONSERVACION
- ALGUNOS DE LOS PABELLONES ESTAN CONFORMANDO EL MISMO CERCO
- EN MUCHAS PARTES EL CERCO ESTA CEDIENDO Y ESTA PERDIENDO SU VERTICALIDAD
- SE RECOMIENDA UNA INTERVENCION A NIVEL INTEGRAL EN TODO EL CERCO PERIMETRICO
- DE MANERA MEDIATICA INTERVENIR CON CERCO METALICO PROVISIONAL, SEGUN PROPUESTA
- EL CONTRATISTA ANTES DE LA INSTALACION DEL CERCO PERIMETRICO VERIFICARA LOS DESNIVELES DEL TERRENO
- LOS DETALLES DEL DESARROLLO DEL CERCO PERIMETRICO METALICO SE ENCUENTRAN EN LOS PLANOS A-04
- LOS DETALLES DEL DESARROLLO DE LA PUERTA METALICA SE ENCUENTRA EN EL PLANO A-05
