Informe Básico **IB** Actualizado

Ajuste N° 278/20

Siniestro N° 221083268 RGA-88.2_39469

Ajustador / Ejecutivo	:	BAUKOST, Ajustadores y Peritos de Seguros S.A.C. Ejecutivo: Lic. César Montenegro Zevallos
Fecha de Ocurrencia	:	27 de Julio del 2020
Fecha de Aviso Ajustador	:	03 de Agosto del 2020
Lugar de la ocurrencia	:	Cámara de Desagüe CD-205 - Av. María Reiche esquina con Calle Los Eucaliptos – Villa El Salvador.
Fecha / Hora de inspección	:	30 de Julio del 2020 / 12:30 horas
Lugar de inspección	:	Cámara de Desagüe CD-205 - Av. María Reiche esquina con Calle Los Eucaliptos – Villa El Salvador.

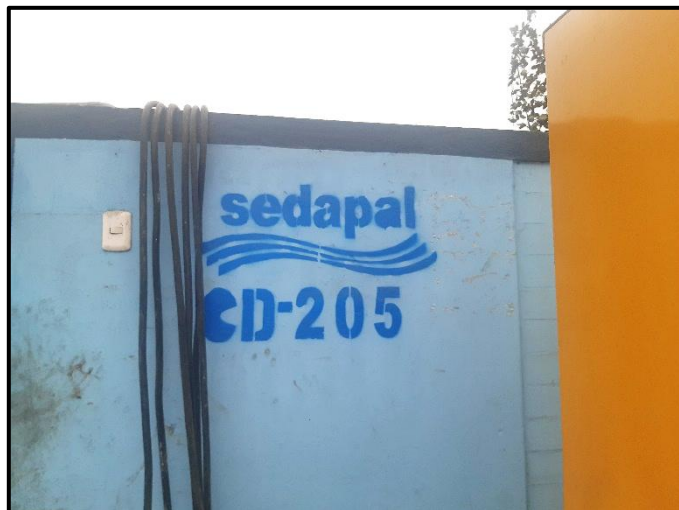
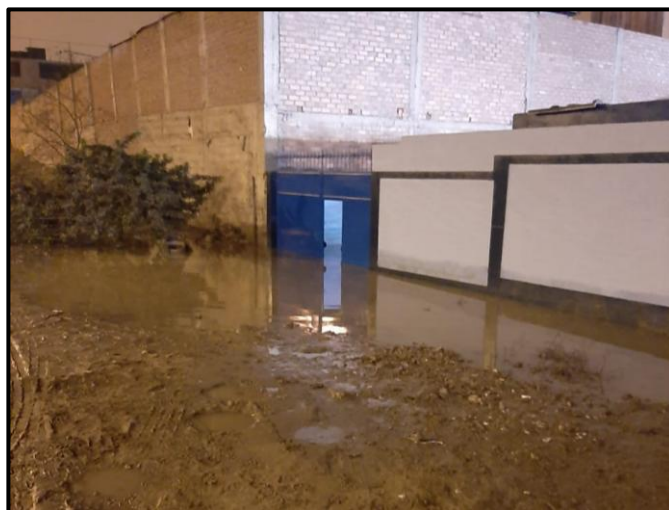
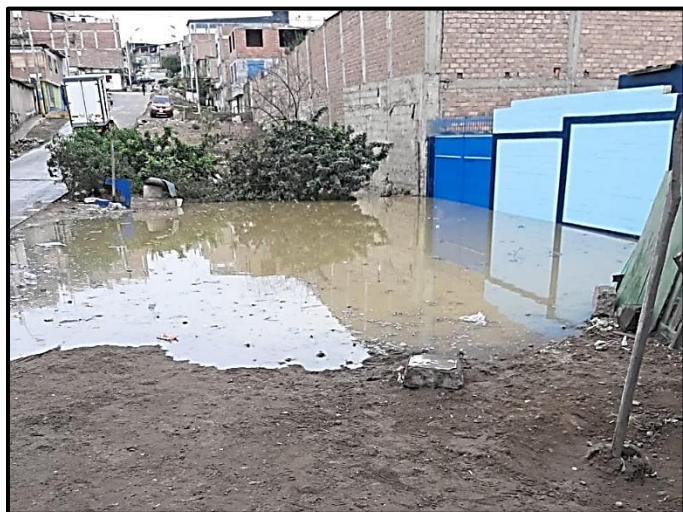
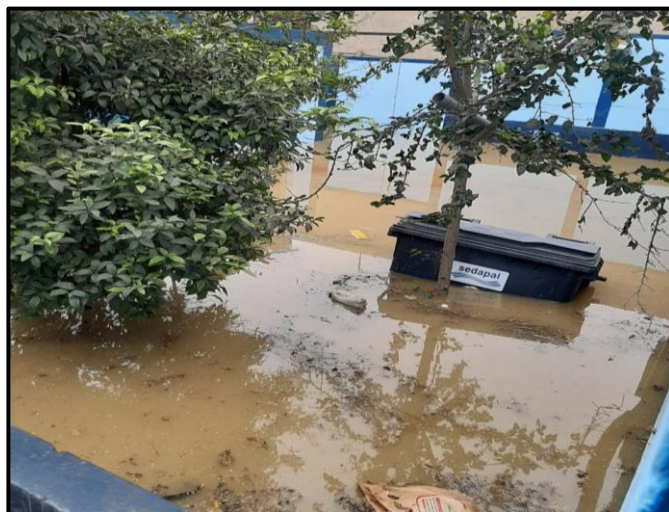
Detalle de la ocurrencia : De acuerdo con la información proporcionada por el Asegurado, en fecha 27/07/2020, se produjeron daños en equipos electrónicos y otros, como consecuencia de una inundación de aguas servidas producida por la paralización intempestiva de uno de sus motores por la interrupción de la corriente eléctrica.

La paralización de este motor se produjo a las 03:40 am, activándose de inmediato el Grupo Electrónico instalado para estas emergencias, sin embargo, este equipo falló a las 06:30 am, ocasionando que las aguas servidas no completen el circuito establecido y se desborden en diversos sectores de la zona, inundando a una altura mayor a 01 metro, el cuarto de máquinas donde estaban instalados una serie de Tableros tipo Termomagnético electrónico, entre otros, los mismos que fueron dañados por el contacto con las aguas servidas.

Vistas del local durante la
inundación, que alcanzó más de 1
metro de altura

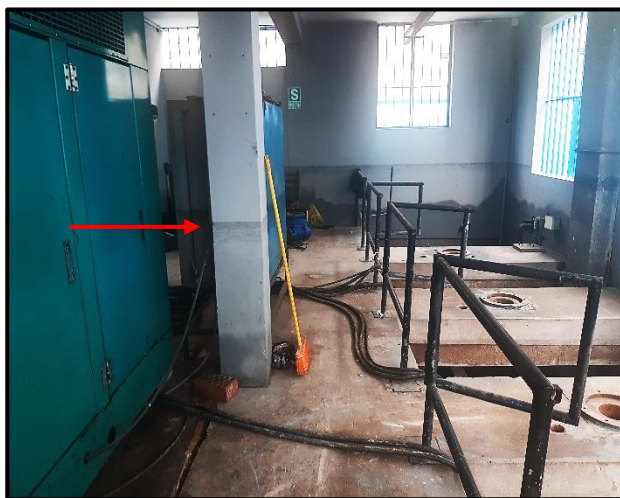
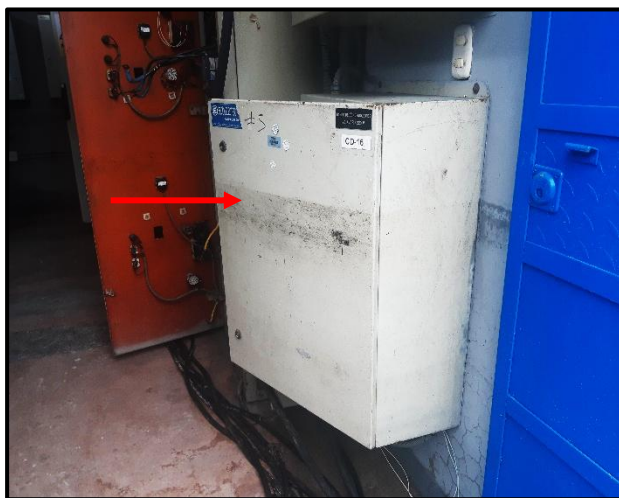
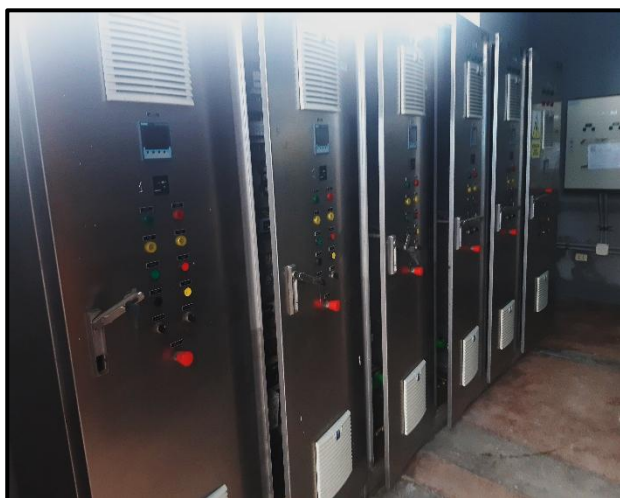
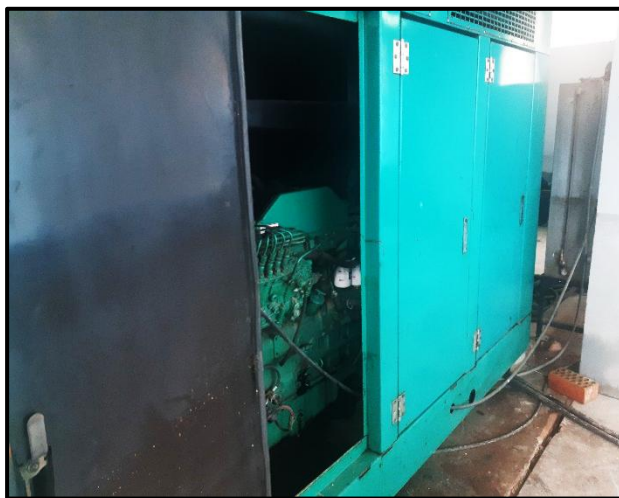
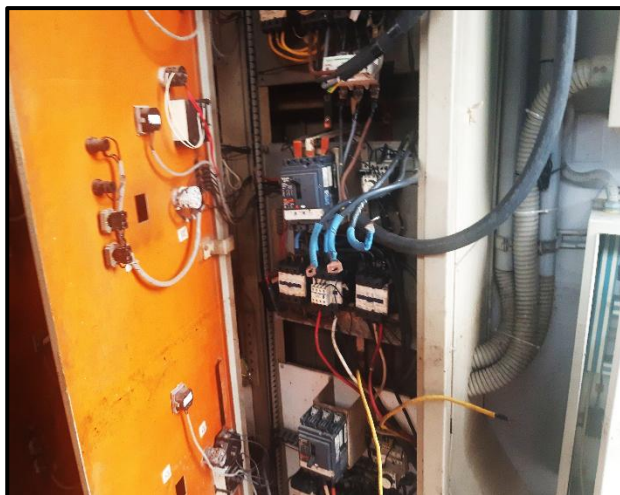
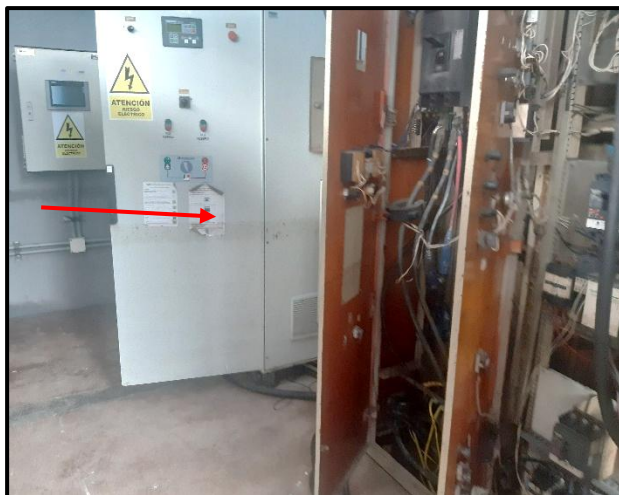
Bienes Afectados : - 05 Tableros Electrónicos.
- 05 Equipos de Bombeo eléctricos.
- 01 Grupo Electrónico.
- Cables de Fuerza
- Acometidas eléctricas

Vistas de los Tableros y otros,
dañados por la inundación.

Asimismo, procedimos con identificar e indicar al Asegurado la importancia de colocar los bienes dañados a buen recaudo para su posterior recojo por parte de la Aseguradora.

Indicó asimismo la necesidad de contratar un Grupo Electrónico por 14 días mientras se efectúan las reparaciones y/o reposiciones correspondientes.
