INFORME TÉCNICO FINAL

EXPEDIENTE : INF-LE N° 192-13

TÍTULO : **EVALUACIÓN ESTRUCTURAL DEL INMUEBLE
DEL MIDIS UBICADO EN AV. PASEO DE LA
REPÚBLICA N° 3101 – SAN ISIDRO**

FECHA : **San Miguel, Septiembre 24, 2013**

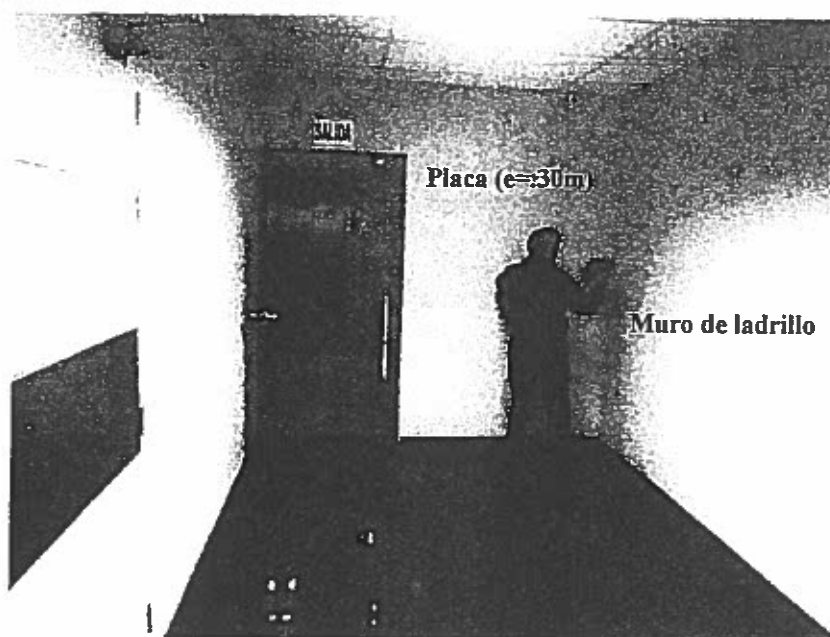
Figura 14. Placa del piso 1 ubicada en el eje 3 entre los ejes D y E.

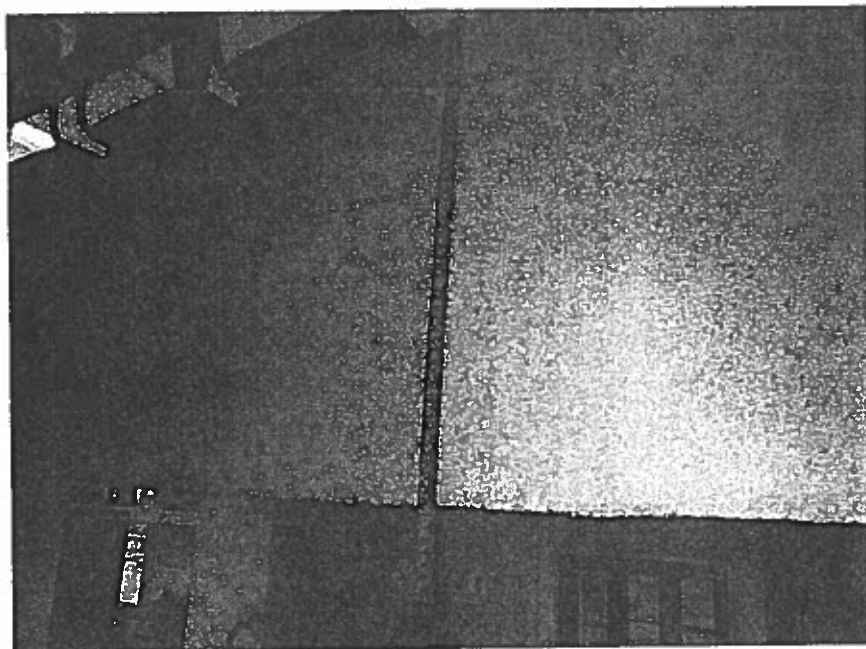
Figura 23. Peralte del aligerado en el nivel 6 (45cm).

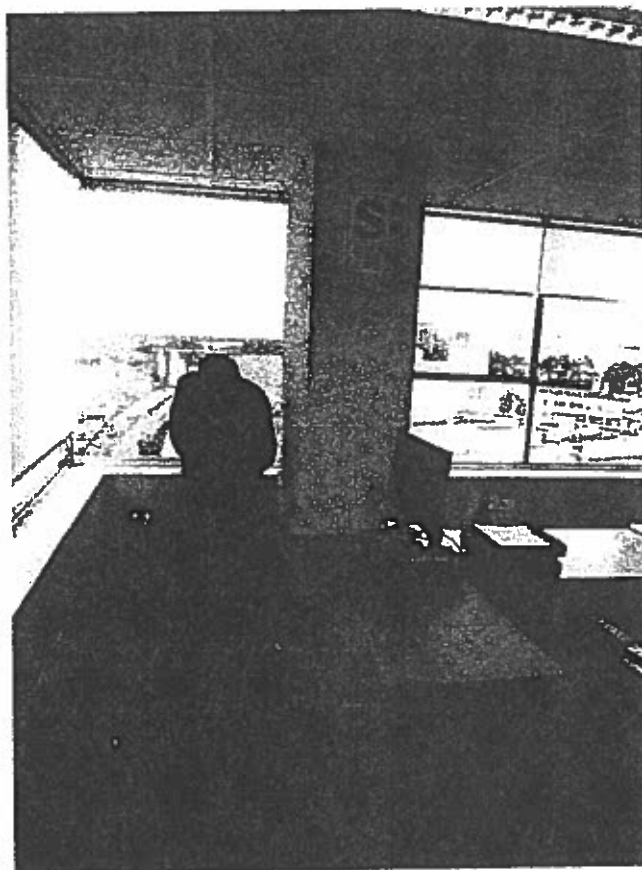
Figura 24. Columna del piso 9 en la intersección de los ejes 4 y B.

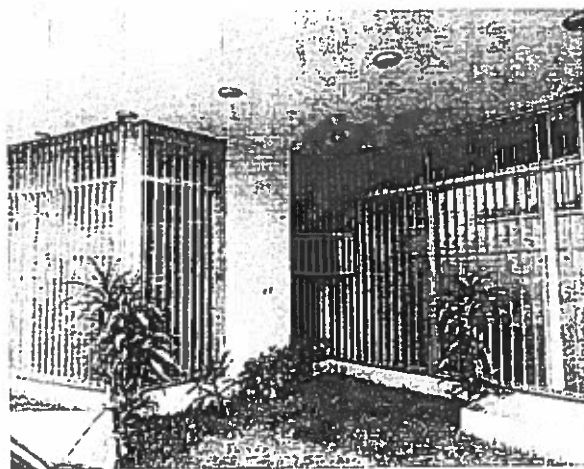
Fotos 11 y 12. Zona de extracción de D2, en columna de fachada del 1er Piso y Sondaje del refuerzo ($\phi 1"$, pre-grado 60, sin torsionar).

En general, el estado de conservación de los materiales es bueno, se ha observado que el acero está torsionado, este tratamiento del acero se realizaba para dotar de dureza y elevar su esfuerzo de fluencia. Las barras presentan la sección completa es decir no tiene problemas de corrosión.
