VOLUMEN I: RESUMEN EJECUTIVO

VOLUMEN II: INFORMACION BASICA DE INGENIERIA

EXPEDIENTE TÉCNICO:

MANTENIMIENTO PERIÓDICO DE LA CARRETERA RUTA N° LI-118 EMP. PE - 3N (DV. LA YEGUADA) –
LA YEGUADA - COCHAMARCA - ORACULLAY – DV. MINAS LA VICTORIA (KM 14+833)

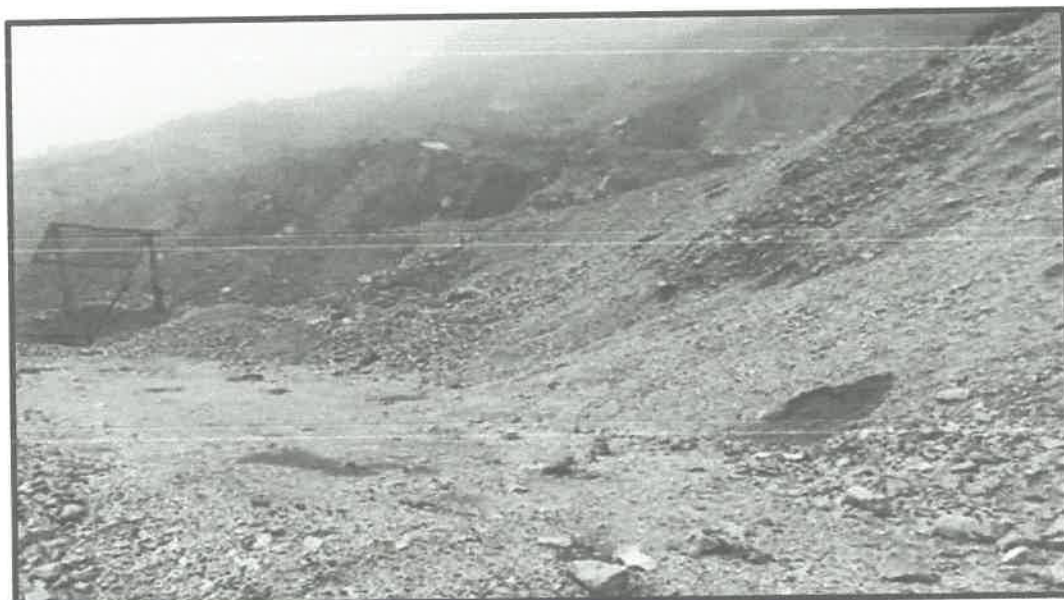
FOTO N° 01: Vista Cantera ubicado en la progresiva 9+660.

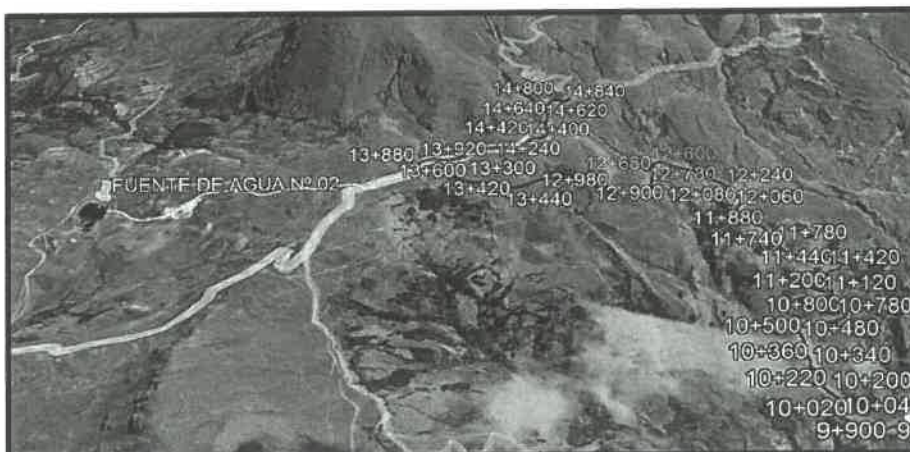
FOTO N° 03: Vista de la fuente de agua Km 13+850.

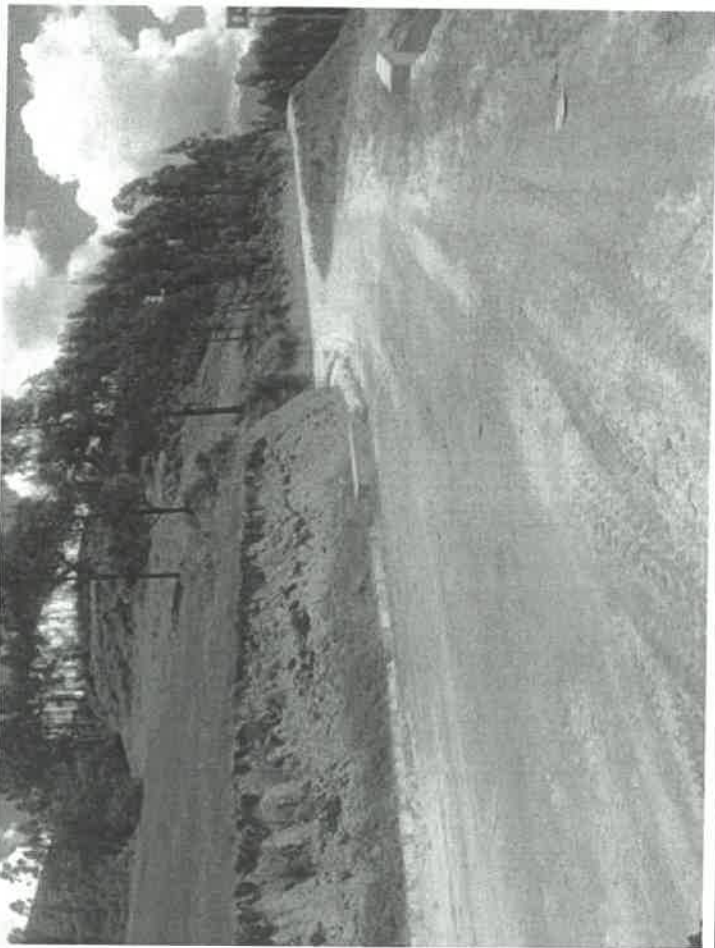
FOTO N°	ALCANTARILLA	PROGRESIVA: KM:

DESCRIPCIÓN : Alcantarilla de CONCRETO - TMC, en regular estado; requiere limpieza y mantenimiento.		
ruta: LI - 118

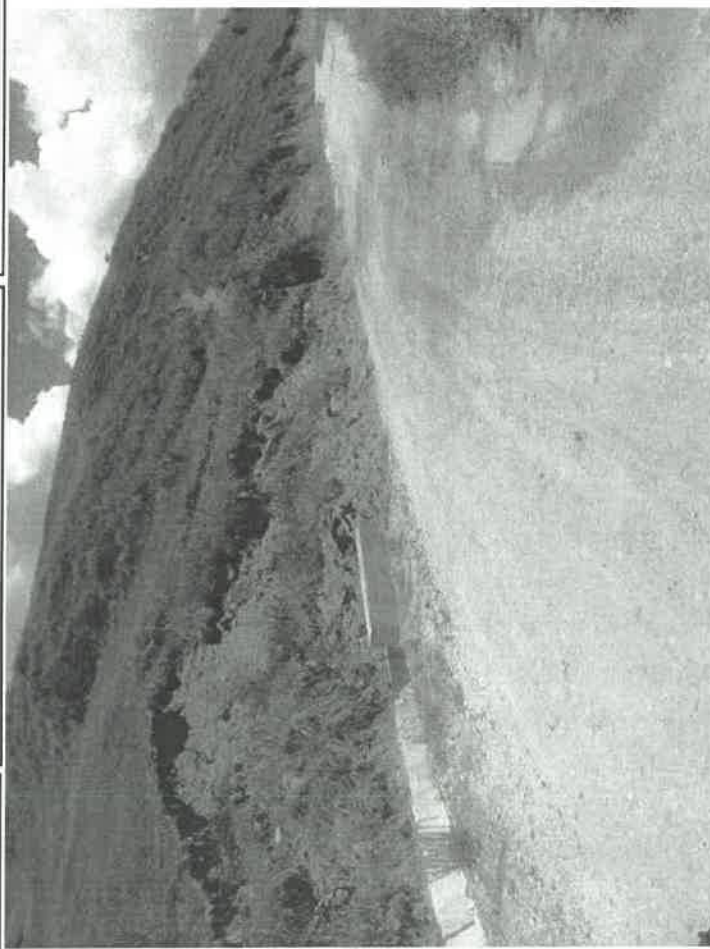
PROGRESIVA: KM:

DESCRIPCIÓN : Alcantarilla de CONCRETO - TMC, en regular estado; requiere limpieza y mantenimiento.

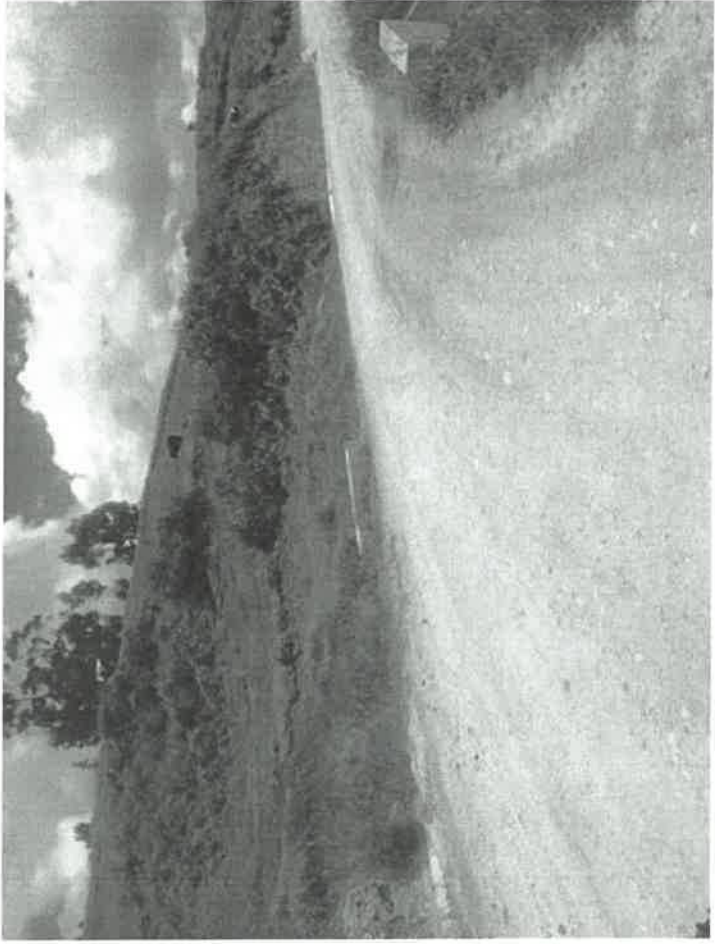
FOTO N°	ALCANTARILLA	PROGRESIVA: KM:

DESCRIPCIÓN : Alcantarilla de CONCRETO - TMC, en mal estado; requiere limpieza y mantenimiento.		
RUTA: LI - 118

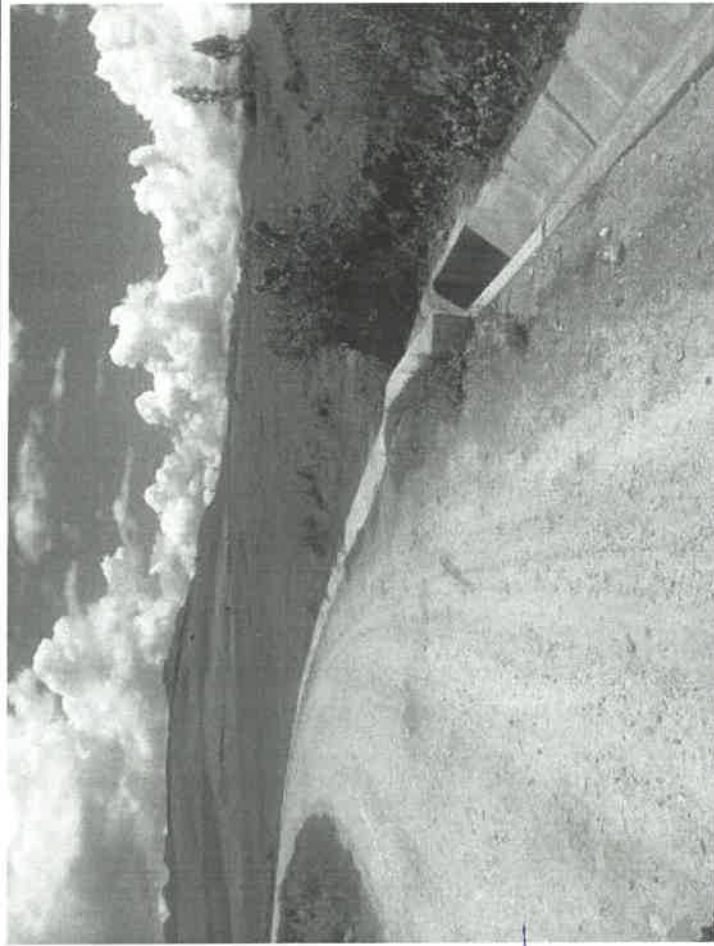
PROGRESIVA: KM:

DESCRIPCIÓN : Alcantarilla de CONCRETO - TMC, en regular estado; requiere limpieza y mantenimiento.

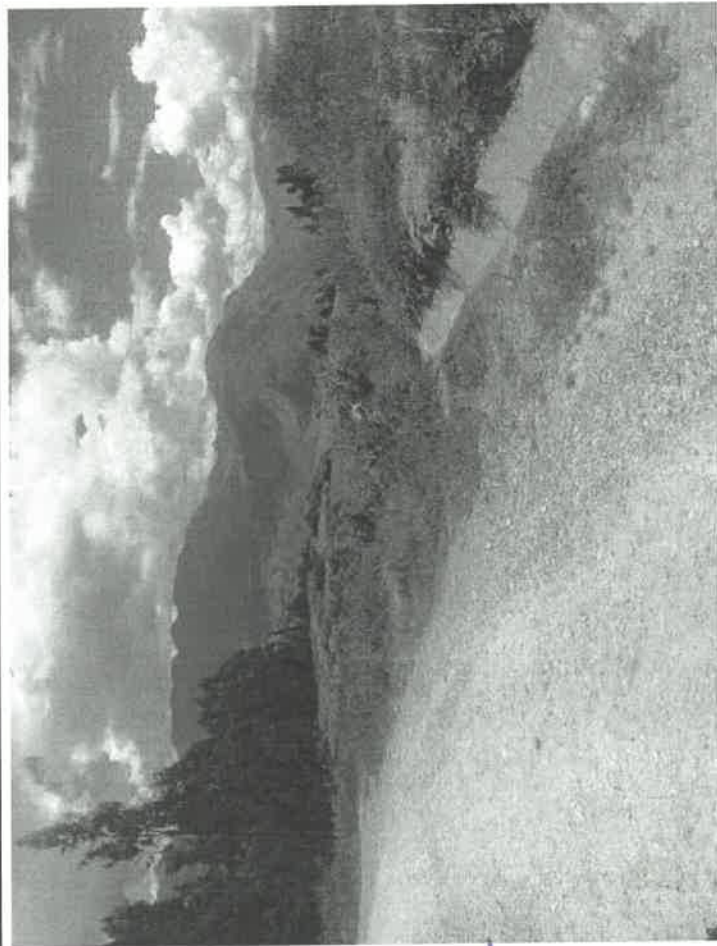
PROGRESIVA: KM:

DESCRIPCIÓN : Alcantarilla de CONCRETO - TMC, en regular estado; requiere limpieza y mantenimiento.

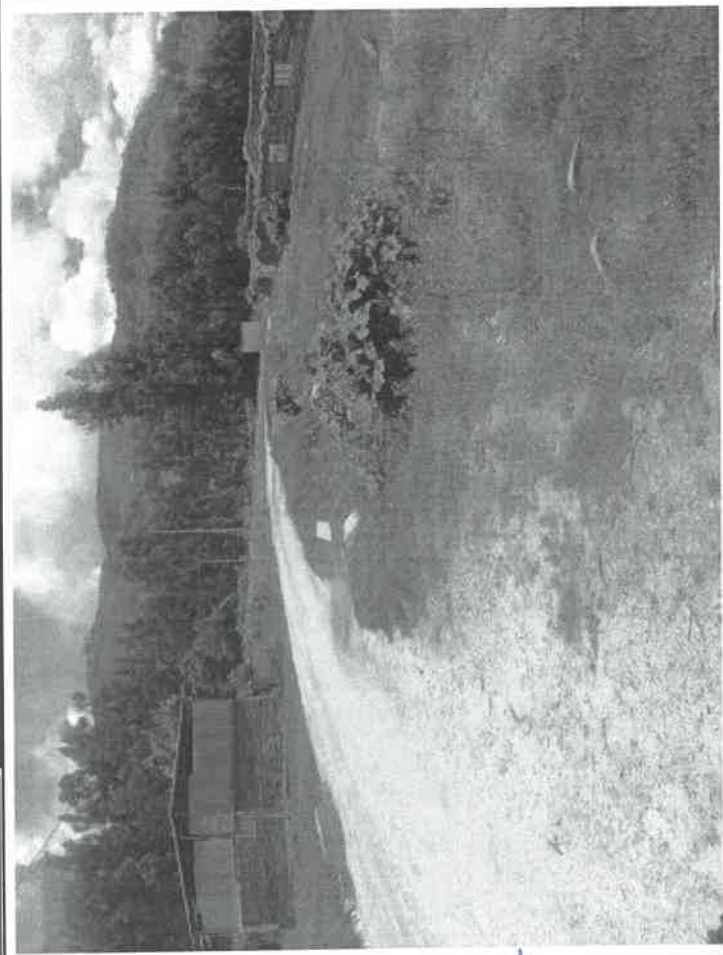
PROGRESIVA: KM:

DESCRIPCIÓN : Alcantarilla de CONCRETO - TMC, en regular estado; requiere limpieza y mantenimiento.

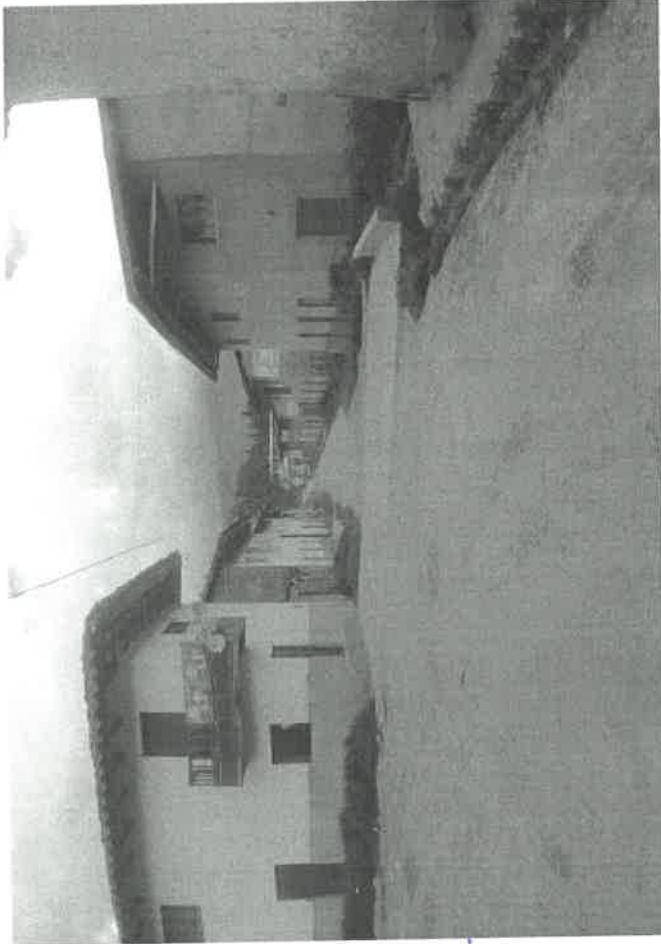
FOTO N°	ALCANTARILLA	PROGRESIVA: KM:

DESCRIPCIÓN : Alcantarilla de CONCRETO - TMC, en regular estado; requiere limpieza y mantenimiento		
RUTA: LI - 118

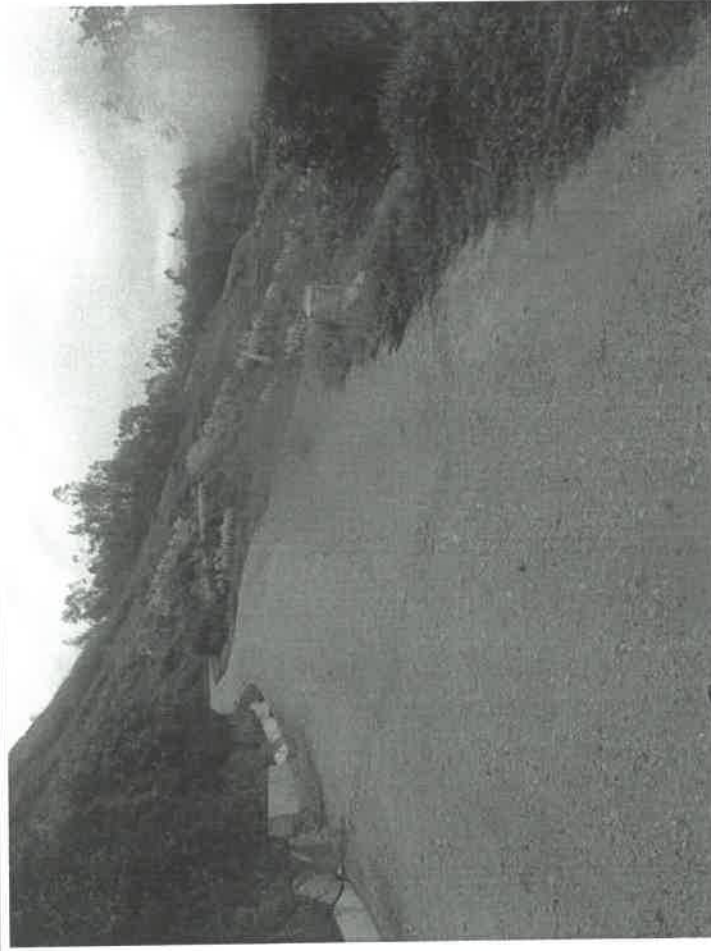
PROGRESIVA: KM:

DESCRIPCIÓN : Alcantarilla de CONCRETO - TMC, en regular estado; requiere limpieza y mantenimiento.

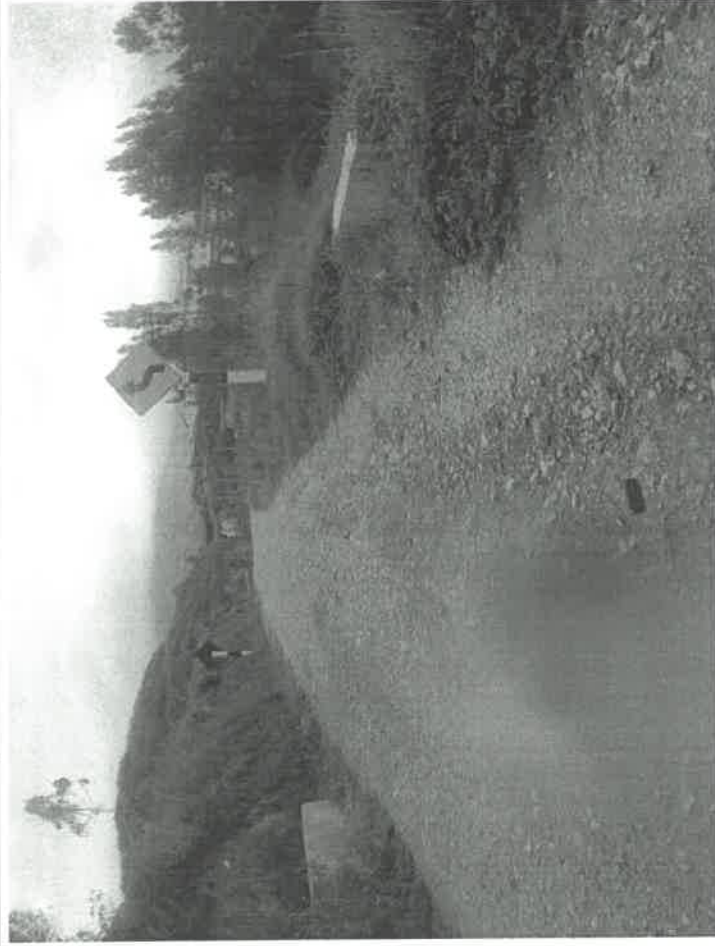
PROGRESIVA: KM:

DESCRIPCIÓN : Alcantarilla de CONCRETO - TMC, en regular estado; requiere limpieza y mantenimiento.

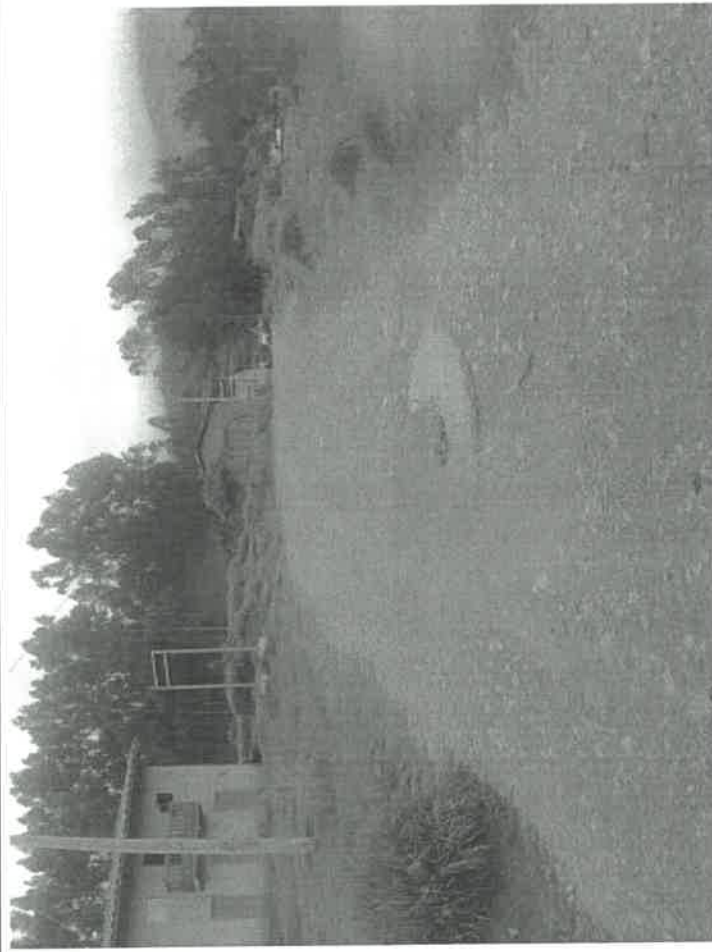
PROGRESIVA: KM:

DESCRIPCIÓN : Alcantarilla de CONCRETO - TMC, en regular estado; requiere limpieza y mantenimiento.

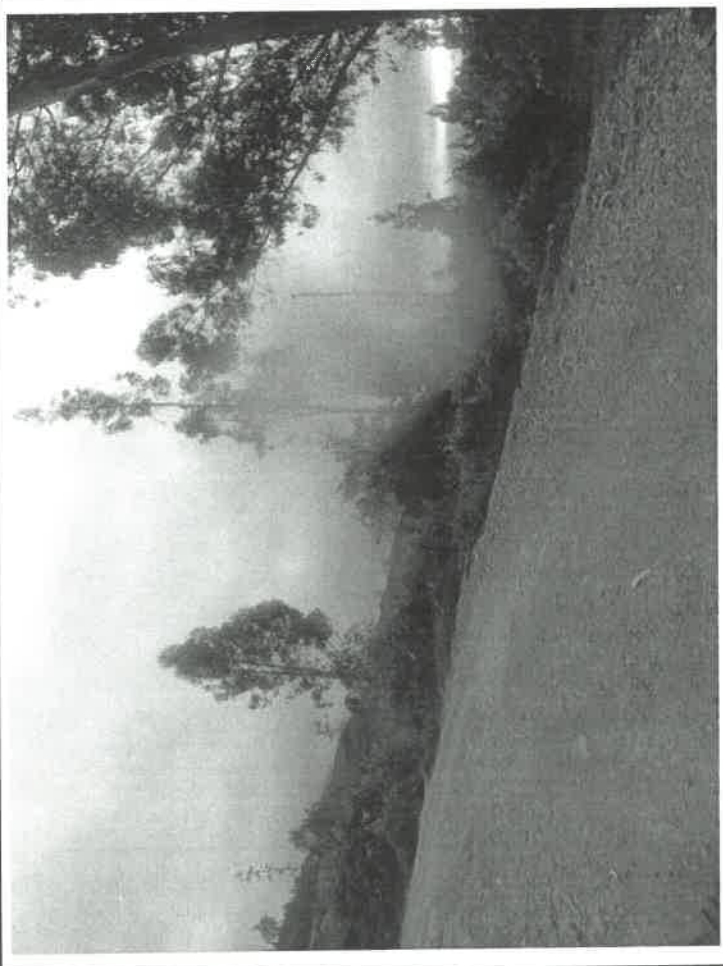
FOTO N°	ALCANTARILLA	PROGRESIVA: KM:

DESCRIPCIÓN : Alcantarilla de CONCRETO - TMC, en regular estado; requiere limpieza y mantenimiento.		
RUTA: LI - 118

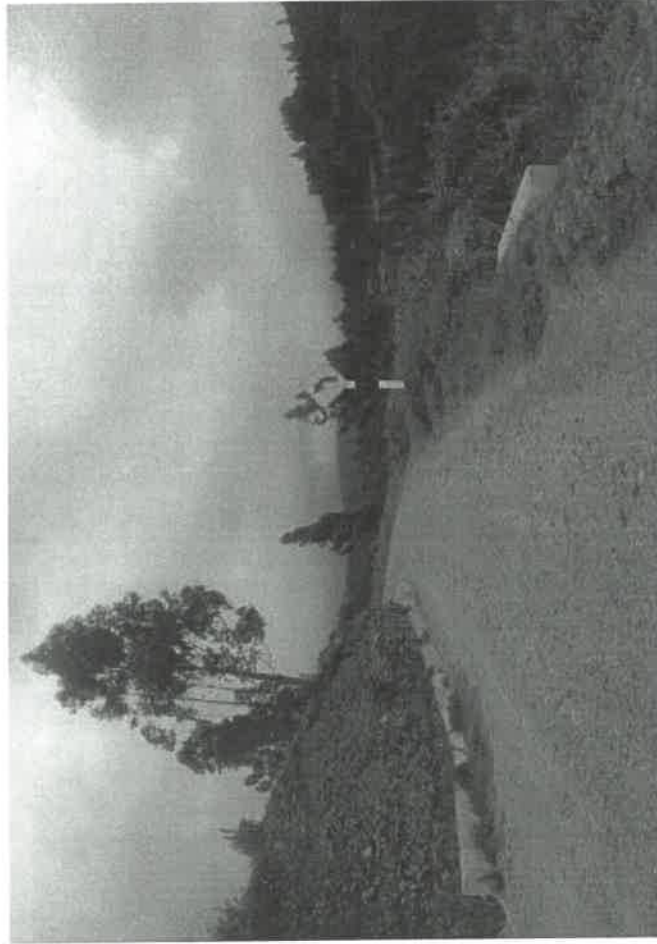
PROGRESIVA: KM:

DESCRIPCIÓN : Alcantarilla de CONCRETO - TMC, en regular estado; requiere limpieza y mantenimiento.

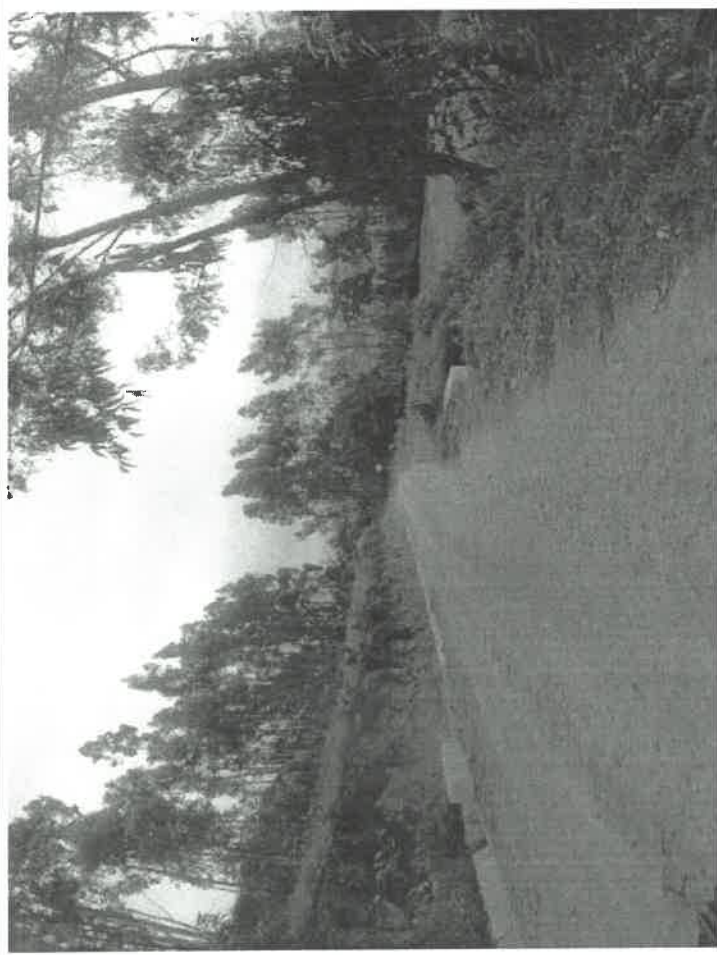
PROGRESIVA: KM:

DESCRIPCIÓN : Alcantarilla de CONCRETO - TMC, en regular estado; requiere limpieza y mantenimiento.

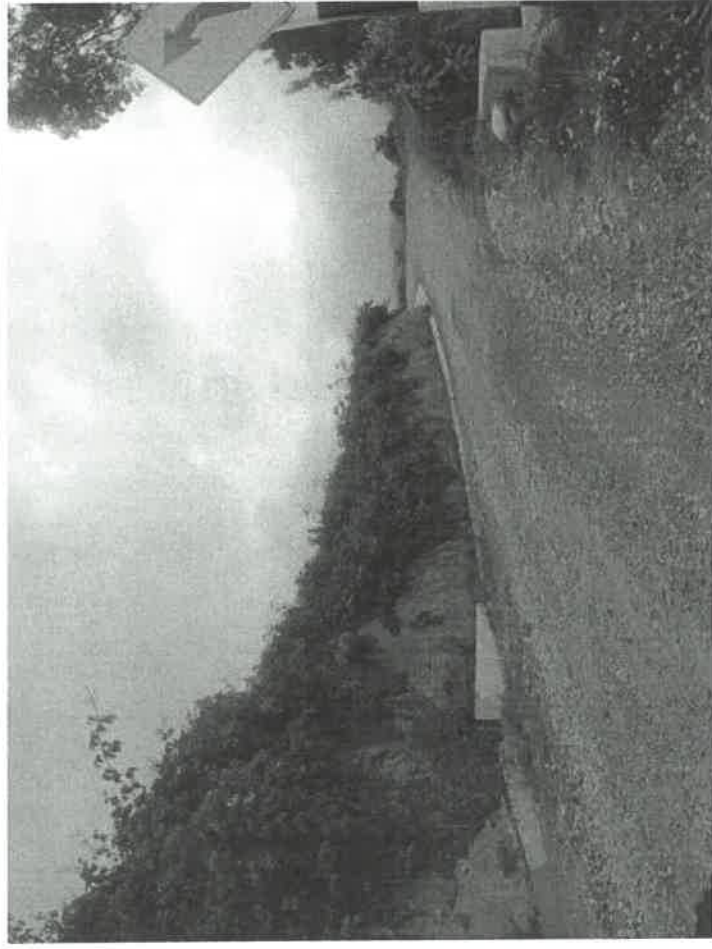
PROGRESIVA: KM:

DESCRIPCIÓN : Alcantarilla de CONCRETO - TMC, en regular estado; requiere limpieza y mantenimiento.

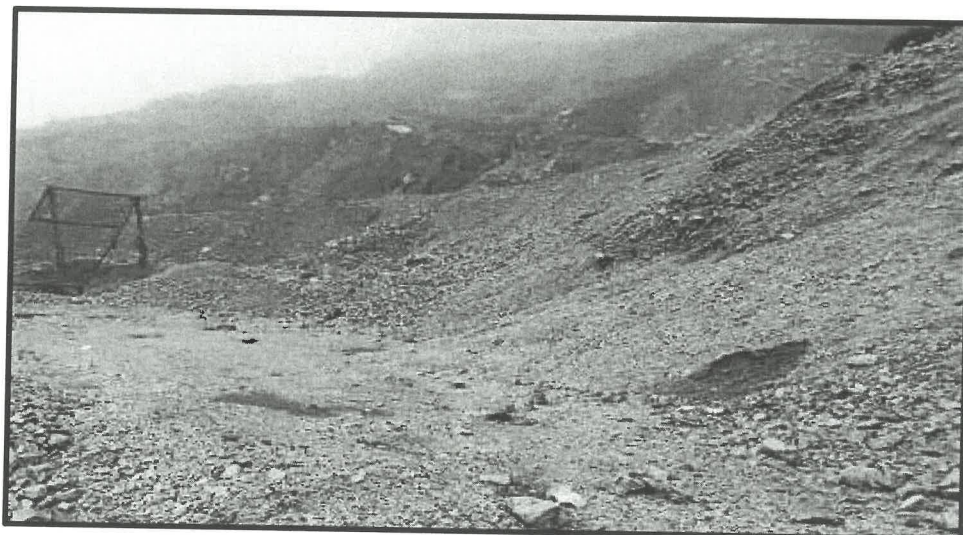
FOTO N° 01: Vista Cantera ubicado en la progresiva 9+660.

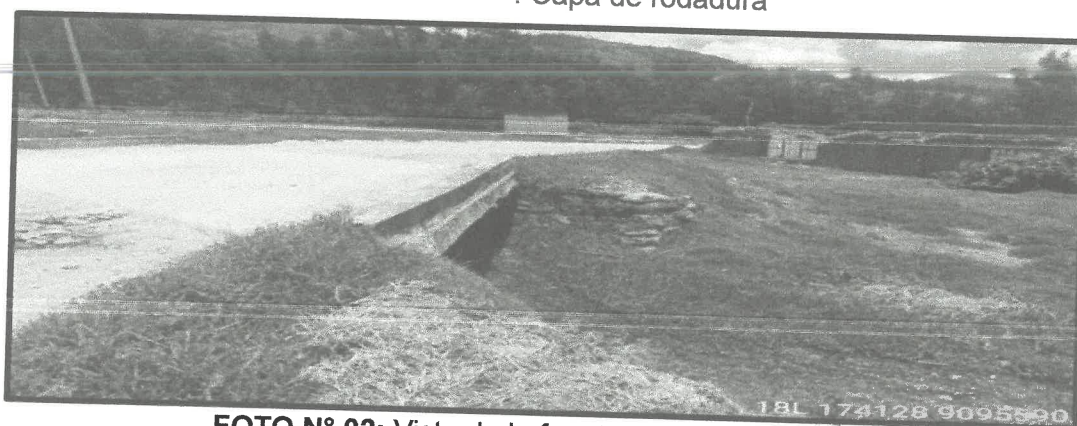
- COORDENADAS : 174123 E – 9095592 N
- UBICACIÓN : Km 2+260 en la vía de estudio.
- ACCESO : Se encuentra en la vía.
- ESTADO DE ACCESO : Accesible
- TIPO DE FUENTE DEL AGUA : Río
- CAUDAL PROMEDIO : 0.012 m³/s
- USO : Capa de rodadura

FOTO N° 02: Vista de la fuente de agua Km 2+260.
