## COMISARIA CPNP DEL NORTE - CHICLAYO - LAMBAYEQUE

“SERVICIO DE MANTENIMIENTO CORRECTIVO Y PREVENTIVO DE LA COMISARÍA PNP DEL NORTE - DISTRITO DE CHICLAYO, PROVINCIA DE CHICLAYO, DEPARTAMENTO DE LAMBAYEQUE”.

### 3. FINALIDAD PÚBLICA:

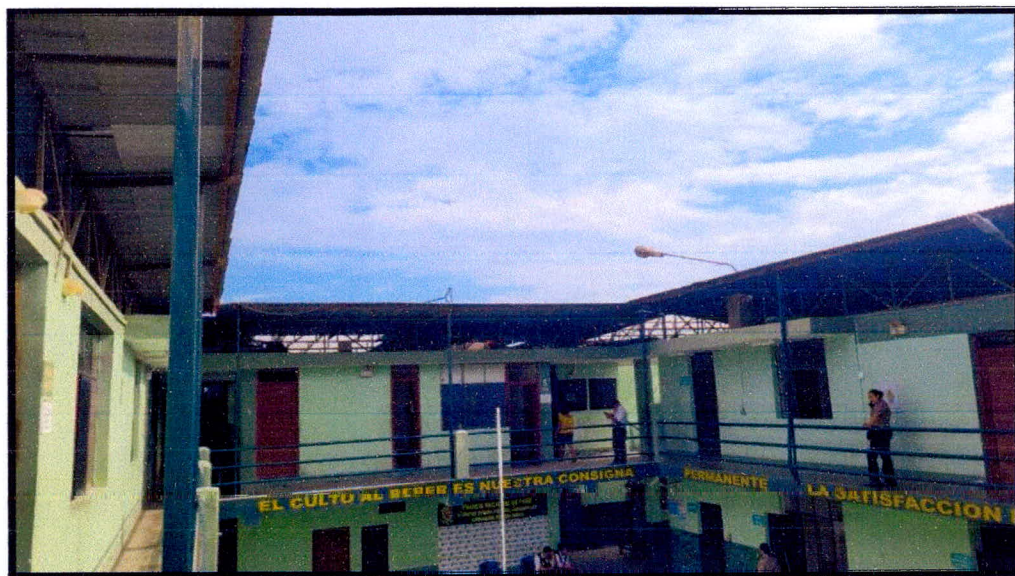
Fotografía 01: Techo en mal estado, para cambio de la calamina.

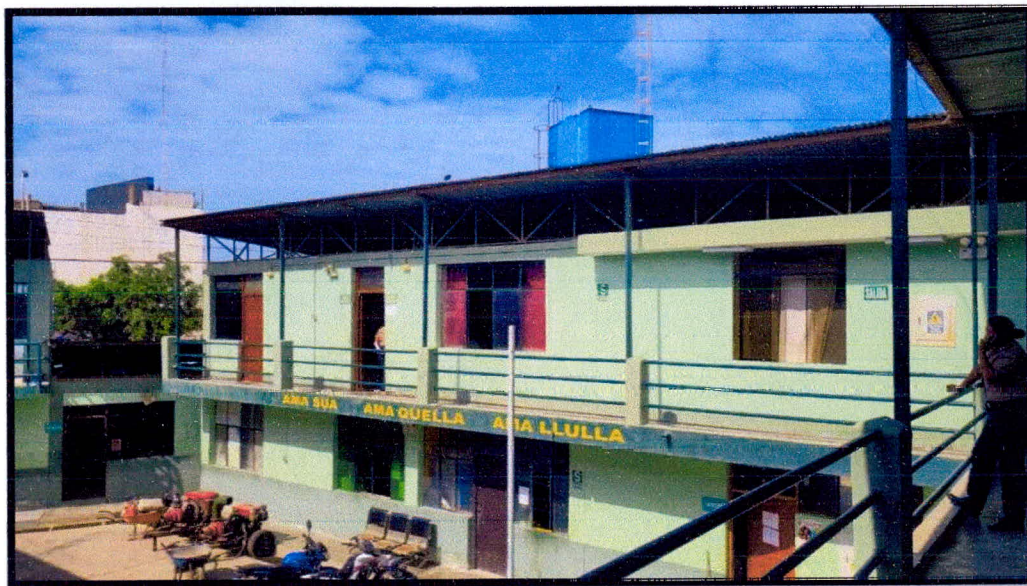
Fotografía 02: Calaminas en pésimo estado filtrando el agua al segundo nivel.

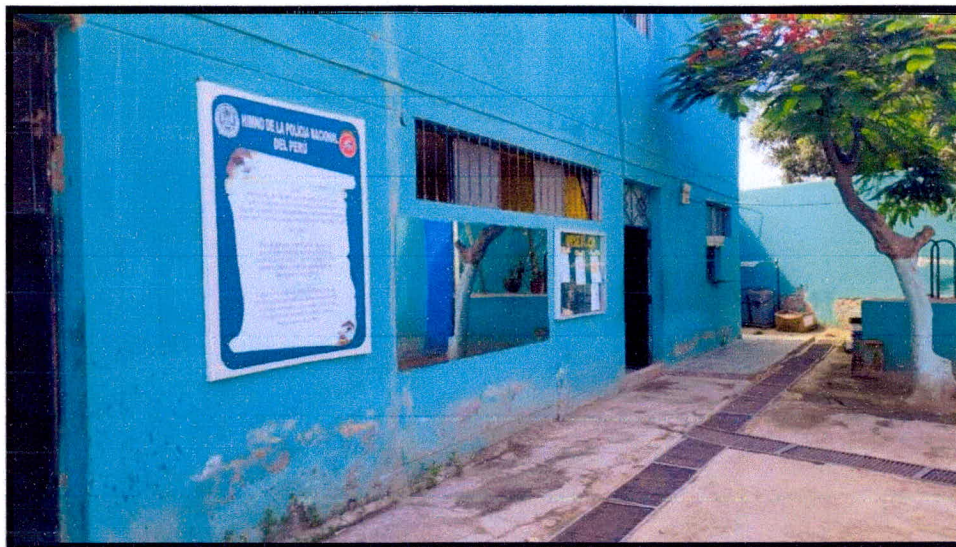
Fotografía 03: Pared para resane y pintura.

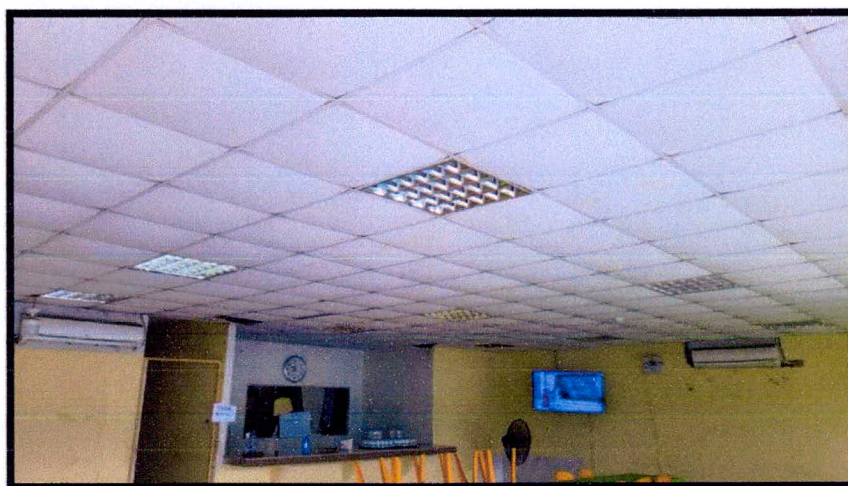
Fotografía 04: Baldosa en mal estado.

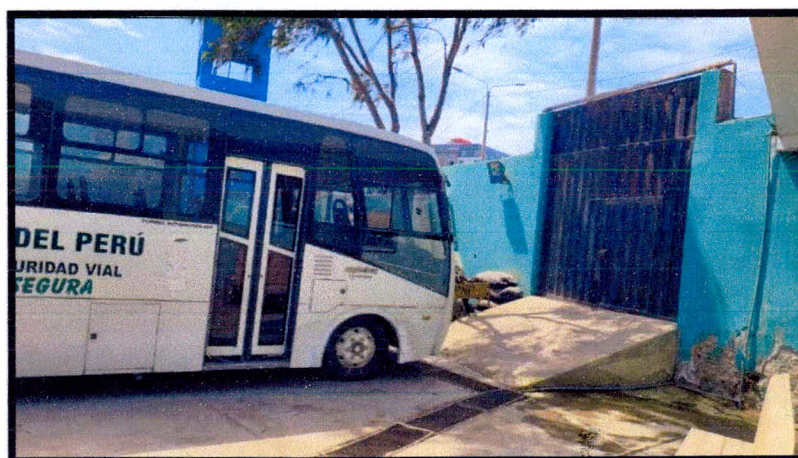
Fotografía 05: Rampa no cumple las medidas.

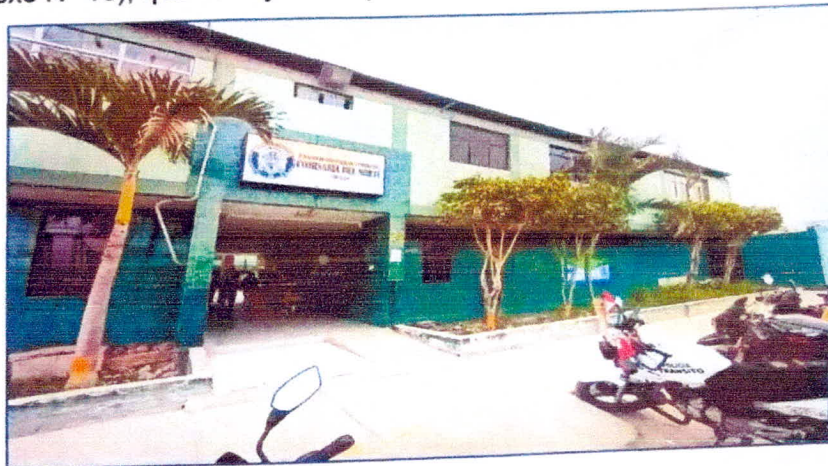
Con fecha 08 de julio del 2023, se efectuó la Visita de Inspección INSITU al recinto en la dirección antes indicada, para lo cual se efectuaron los registros fotográficos (Anexo N° 18), que se adjunta al presente Informe.

Techo con vigas o viguetas agrietadas o rajadas; Muros de concreto con fisuras y/o grietas, inclinaciones; deterioro; humedad; entre otros.

Las estructuras de concreto presentan fisuras, grietas, deflexiones en losas.

Se observa daños en los muros que evidencian: fisuras y/o grietas, humedad, deterioro y otros.

Se observa áreas húmedas en pisos y muros, con desprendimiento y deterioradas; los pisos no cuentan con pendiente de por lo menos 1.5% hacia las canaletas o sumideros.

- Reemplazar o dar mantenimiento a los elementos de acabado deteriorados de pisos, cielorraso, recubrimiento de paredes, recubrimiento de techo y otros.

- Acondicionar pisos con pendiente de por lo menos 1.5% hacia las canaletas o sumideros, en zonas húmedas.
- Reparar y/o reemplazar las tuberías de agua, válvulas de control, accesorios y otros, que presentan fugas y que no se encuentran operativas.

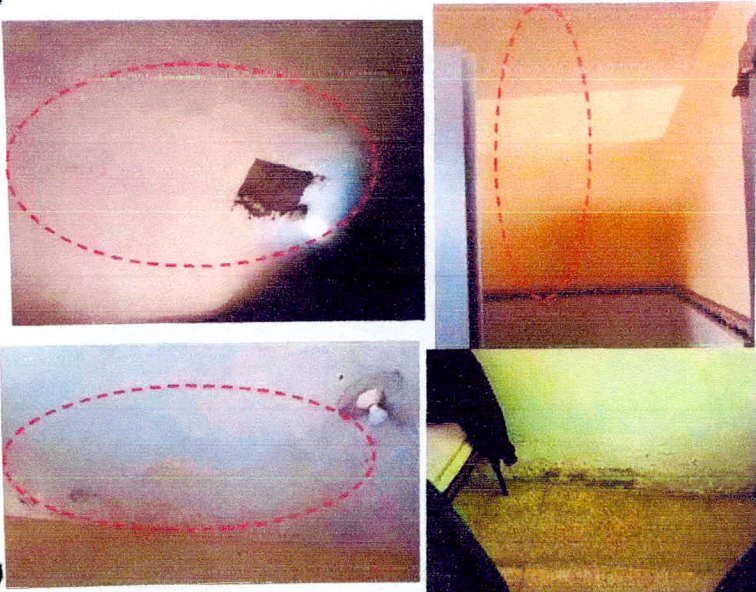
<p>Techos agrietados y con humedad.</p> <p>Muros con fisuras y/o grietas, deterioro, humedad, entre otros.</p>		<b>X</b>

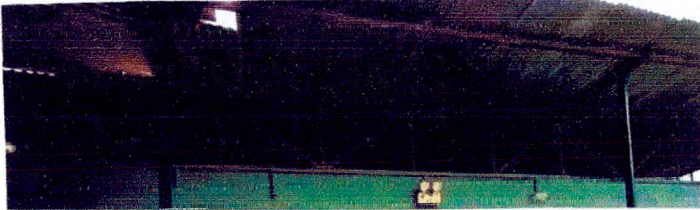
<p>Existen elementos prefabricados (paneles, metálicos, coberturas, calaminas, etc.) inestables o dañados.</p>		<b>X</b>

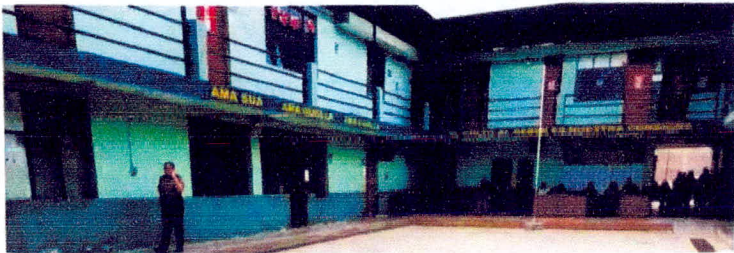
<p>Los vidrios primarios no se encuentran protegidos con láminas de seguridad u otro elemento que evite el riesgo de desprendimiento.</p>		<b>X</b>

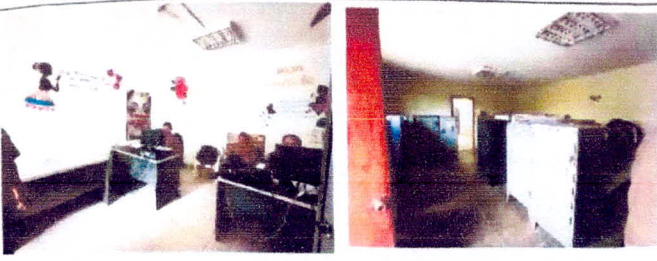
<p>No se exhibe cartel de aforo por piso o nivel, así como en ambientes de reunión, según cálculo de aforo a la capacidad máxima permitida.</p>		X

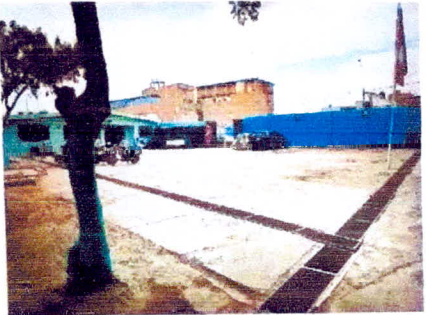
<p>Se observa áreas húmedas en pisos, con desprendimiento y deterioradas. No cuentan con pendiente de por lo menos 1.5% hacia las canaletas o sumideros.</p>		X

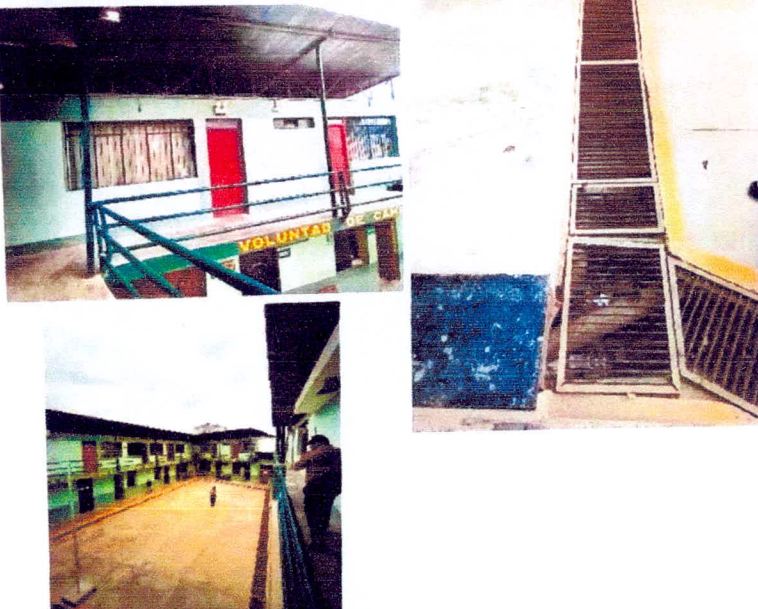
<p>No existe un sistema de evacuación de aguas de lluvia en los techos. El drenaje pluvial (canaletas de desagüe en el piso), se encuentran obstruidas de basura e inoperativas.</p>		X

- Dar mantenimiento de los depósitos de almacenamiento de agua.
- Reparar las tuberías de desagüe en las zonas que presentan fugas o avería.
- Instalar sistemas de evacuación de aguas de lluvia como canaletas, montantes, etc. en coberturas y dar mantenimiento a las canaletas de desagüe de los patios, etc.

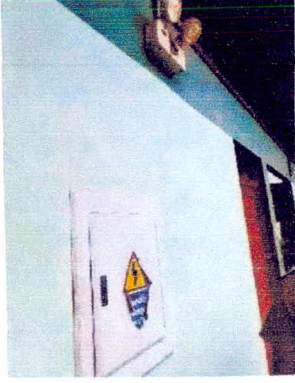
<p>El tablero eléctrico, con señalización de riesgo eléctrico en mal estado de conservación y sin directorio de circuitos. No existe iluminación adecuada alrededor del tablero eléctrico. No tiene planos de distribución de tableros eléctricos, de acuerdo a lo verificado físicamente.</p>		X

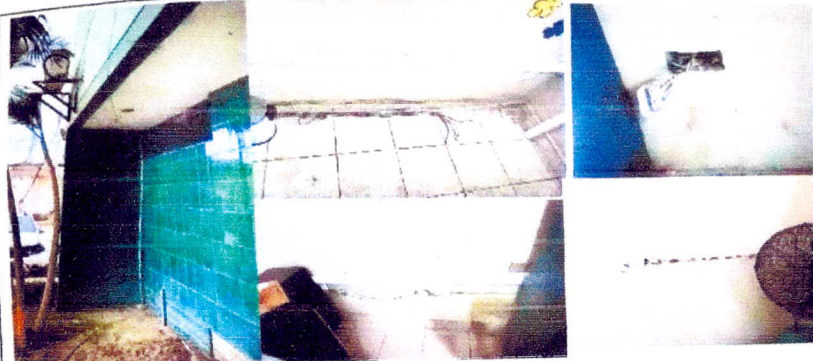
<p>En algunos ambientes, los conductores eléctricos utilizados no se encuentran protegidos con tubos o canaletas de pvc.</p> <p>No cuenta con pozo tierra.</p>		<p>X</p> <p>X</p>

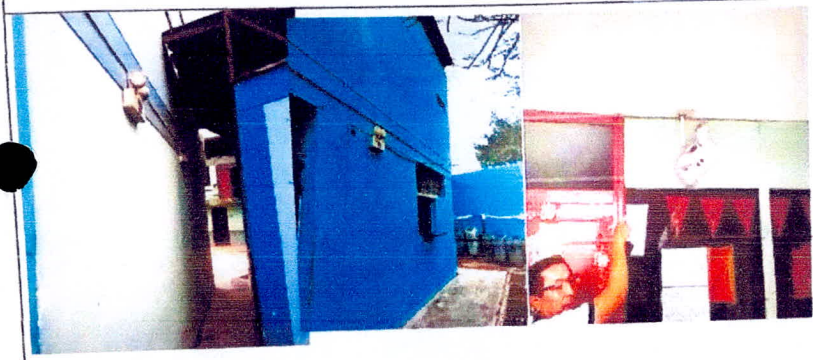
<p>Se observa los equipos de luces de emergencia instalados, deteriorados e inoperativos, es decir no se cuenta con iluminación de emergencia que garantice la evacuación en el caso de un corte de fluido eléctrico.</p>		<p>X</p>

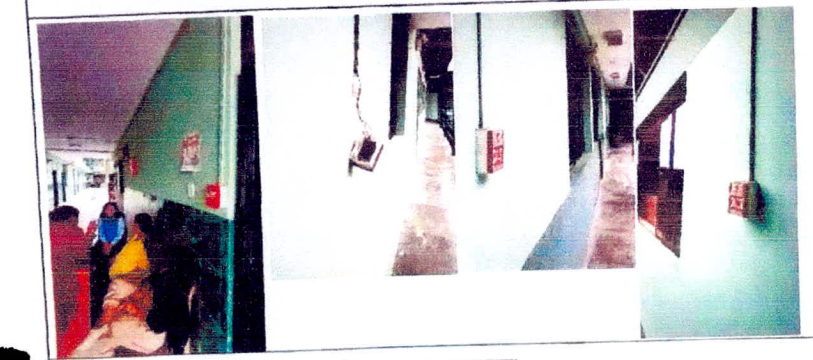
<p>Se observa equipos instalados de Sistema de detección y Alarma de Incendios, deteriorados e inoperativos.</p>		<p>X</p>

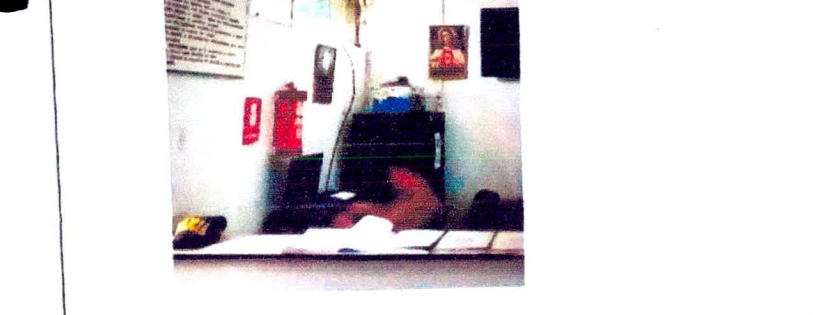
<p>Se observan extintores colocados a diferentes alturas, sin ser numerados y no están ubicados en lugares accesibles y estratégicos.</p> <p>No cuentan con la certificación.</p>		<p>X</p>
