DEPARTAMENTO : LIMA PROVINCIA : LIMA DISTRITO : SANTIAGO DE SURCO CENTRO POBLADO : SAN ROQUE
LOCAL EDUCATIVO: I.E. N°6047 JOSÉ MARÍA ARGUEDAS CÓDIGO DE LOCAL 340170				RESPONSABLE: ING. JESÚS ANTONIO ARRIOLA ASCORRI C.P. 175442
"SERVICIO DEL ACONDICIONAMIENTO DE CERCO PERIMETRICO PROVISIONAL A FAVOR DE LA I.E. N°6047 JOSÉ MARÍA ARGUEDAS, CDD. LOCAL 340170, DISTRITO DE SANTIAGO DE SURCO, PROVINCIA Y DEPARTAMENTO DE LIMA."				PLANO: DETALLES DE PROPUESTA DE INTERVENCIÓN DIBUJADO POR: ESCALA: FECHA: REVISADO POR: LAVRA: A-01

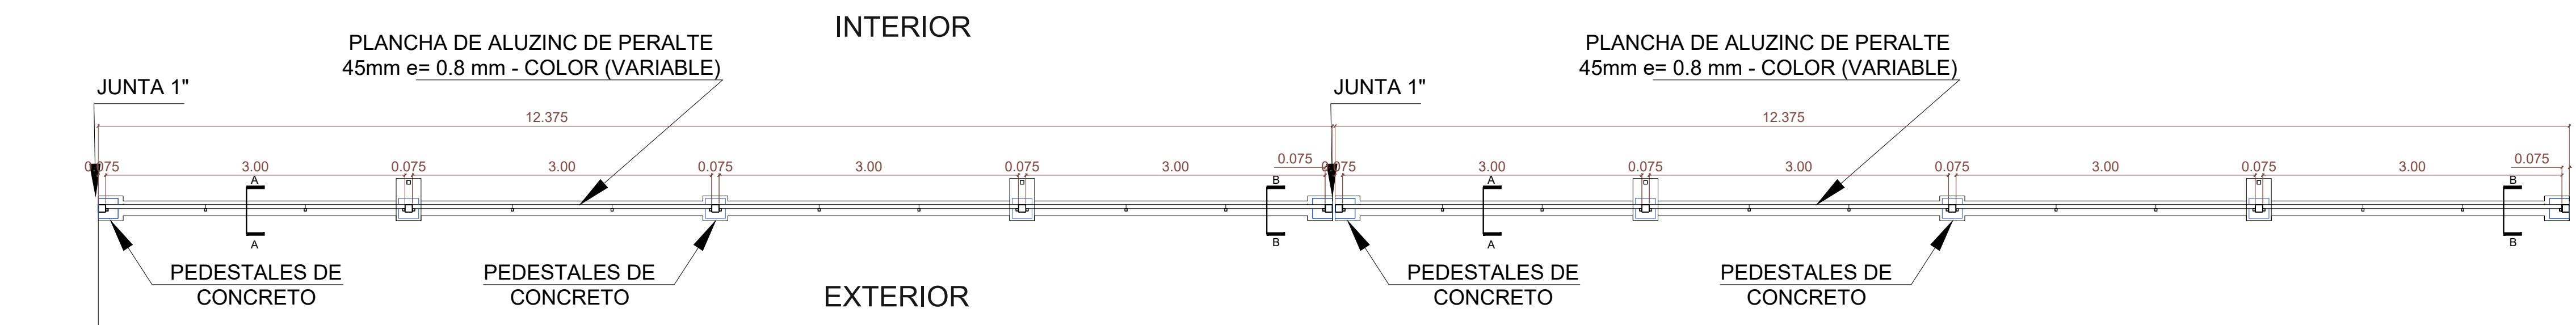
DISTRIBUCIÓN DE CERCO METÁLICO PROVISIONAL
ESCALA 1/50

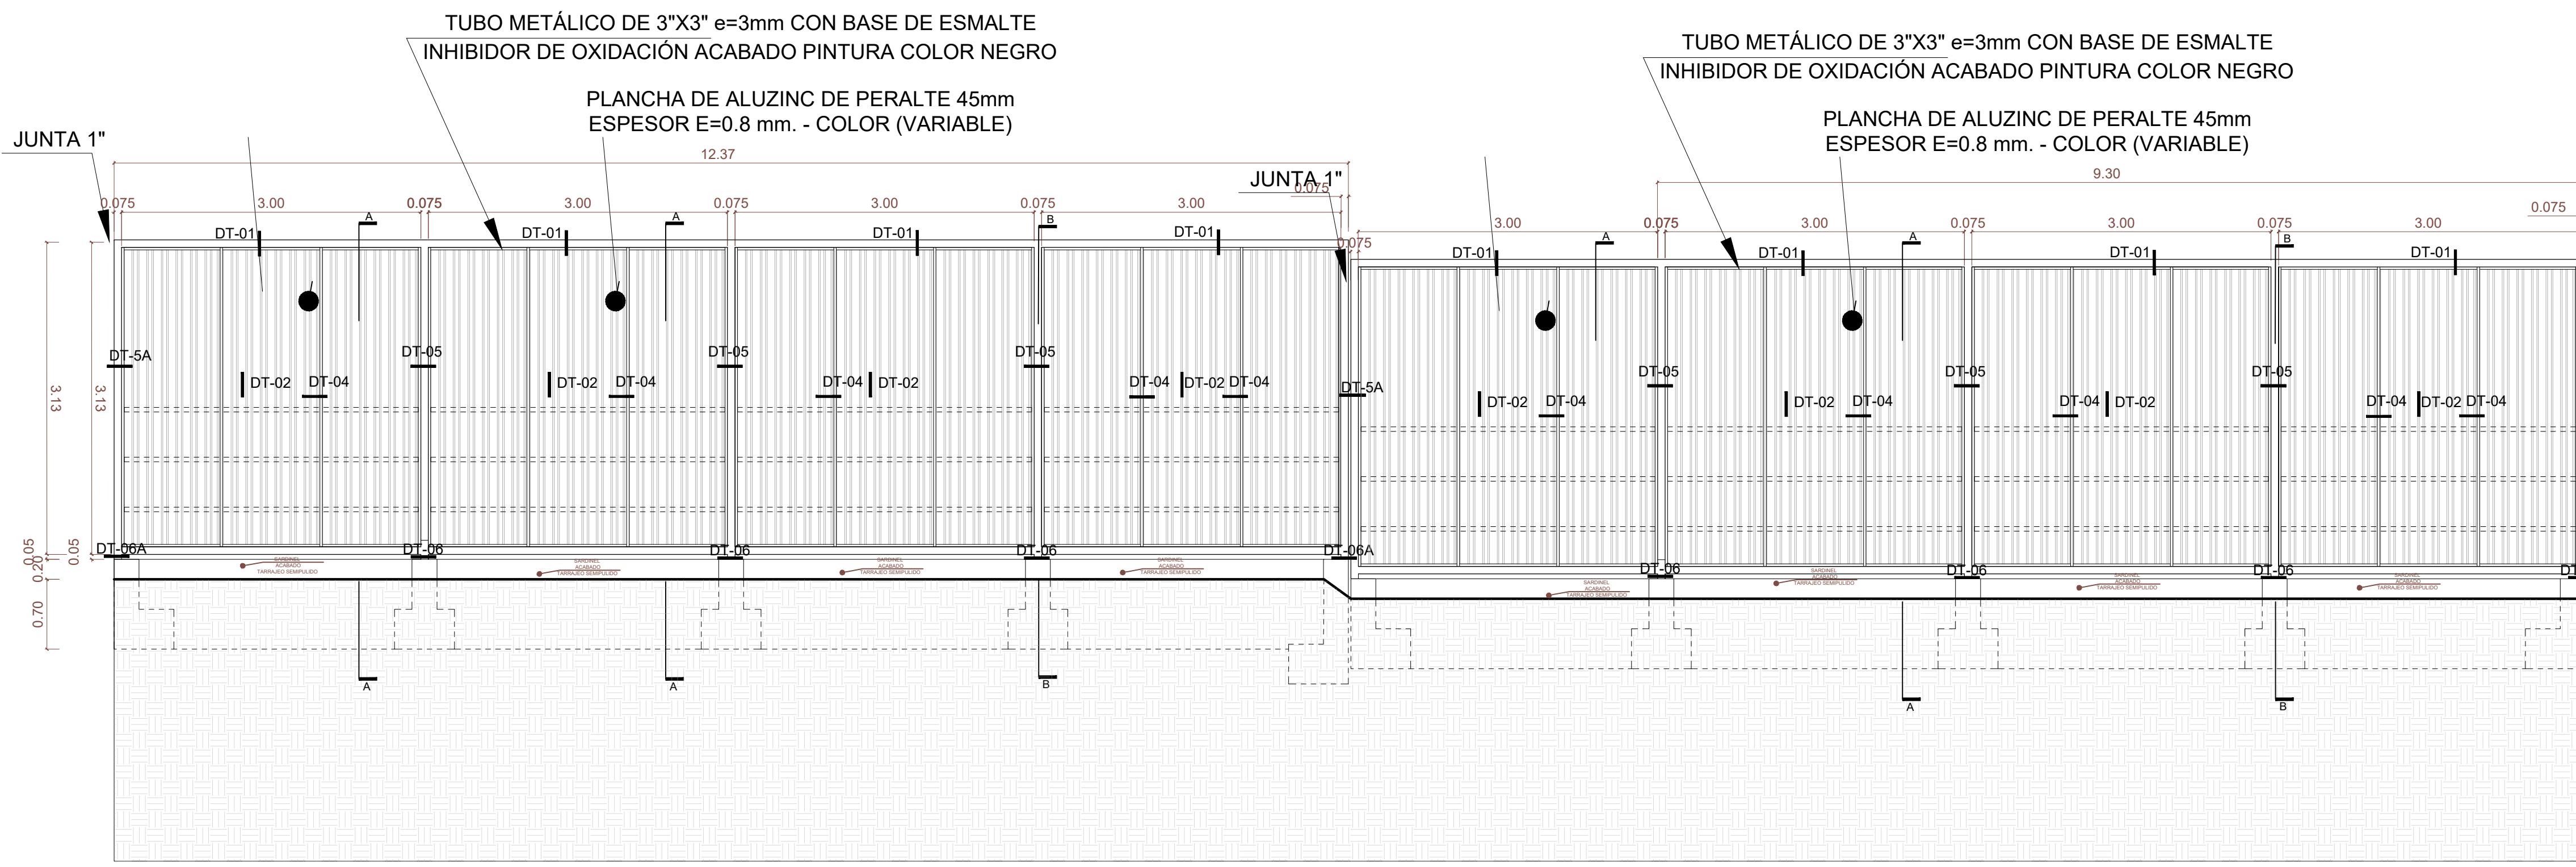
MODELO TÍPICO DE CERCO METÁLICO PROVISIONAL (VISTA EXTERIOR) EN TERRENO ESCALONADO, PREVIA VERIFICACIÓN DEL NIVEL DE TERENO EN CAMPO POR EL CONTRATISTA
ESCALA 1/50

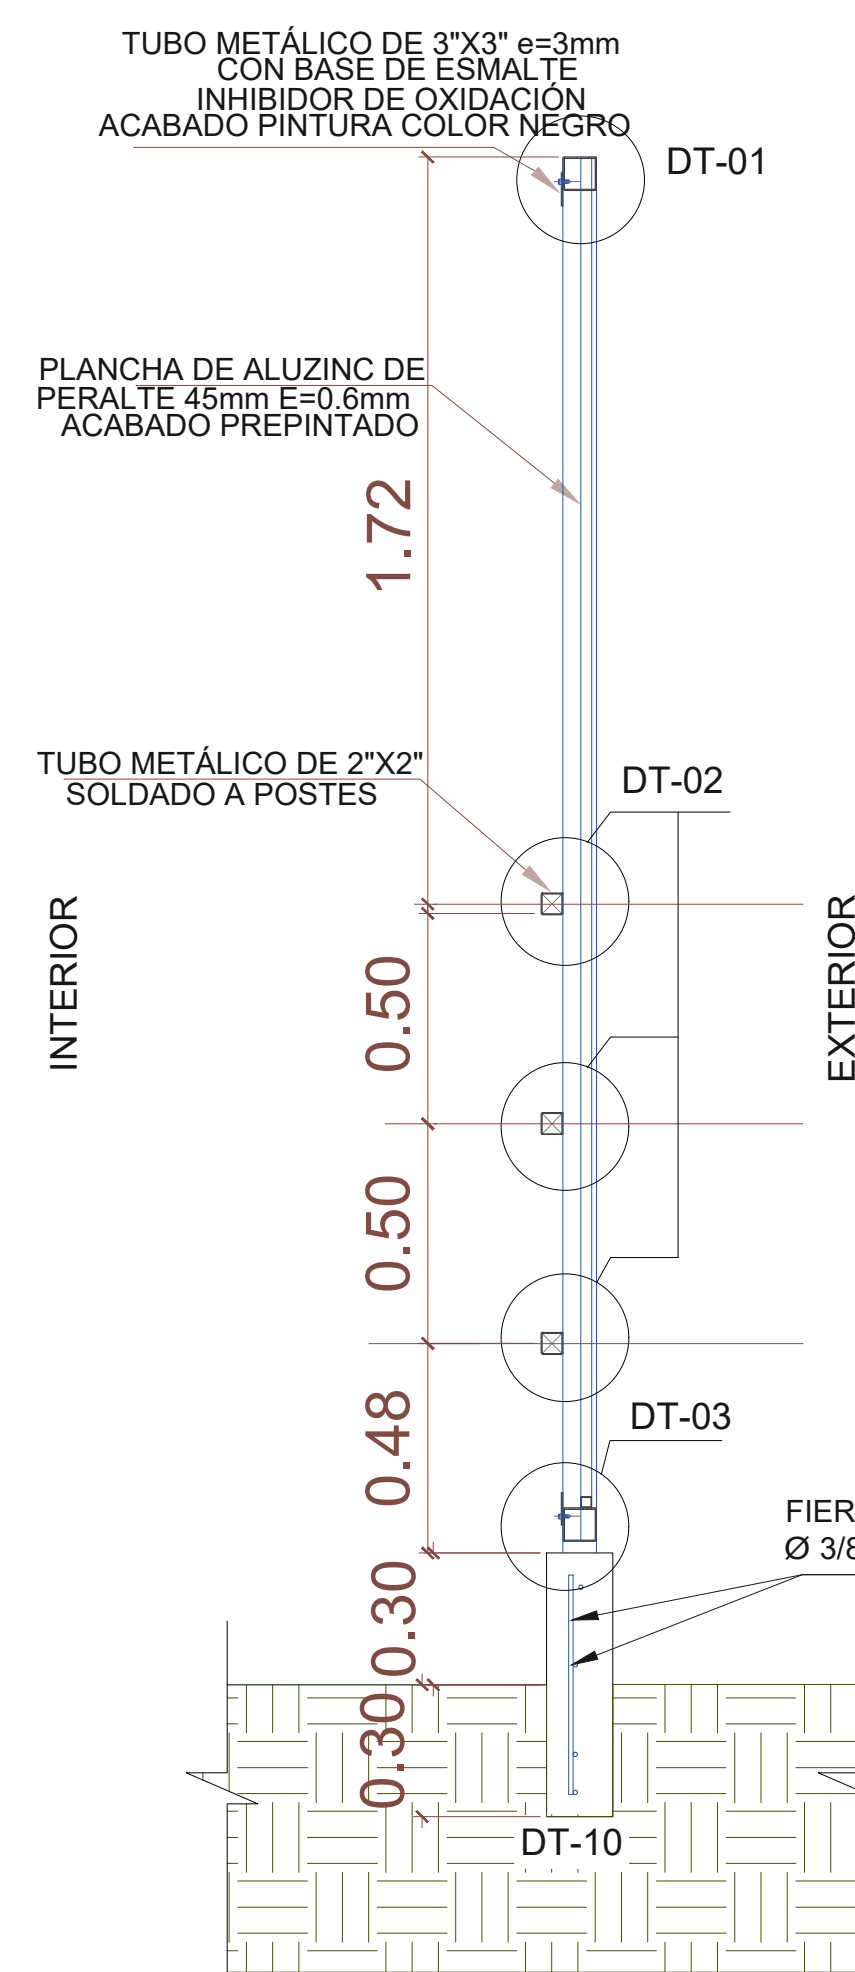
CERCO TIPO 1
CORTE A - A
ESCALA 1/20

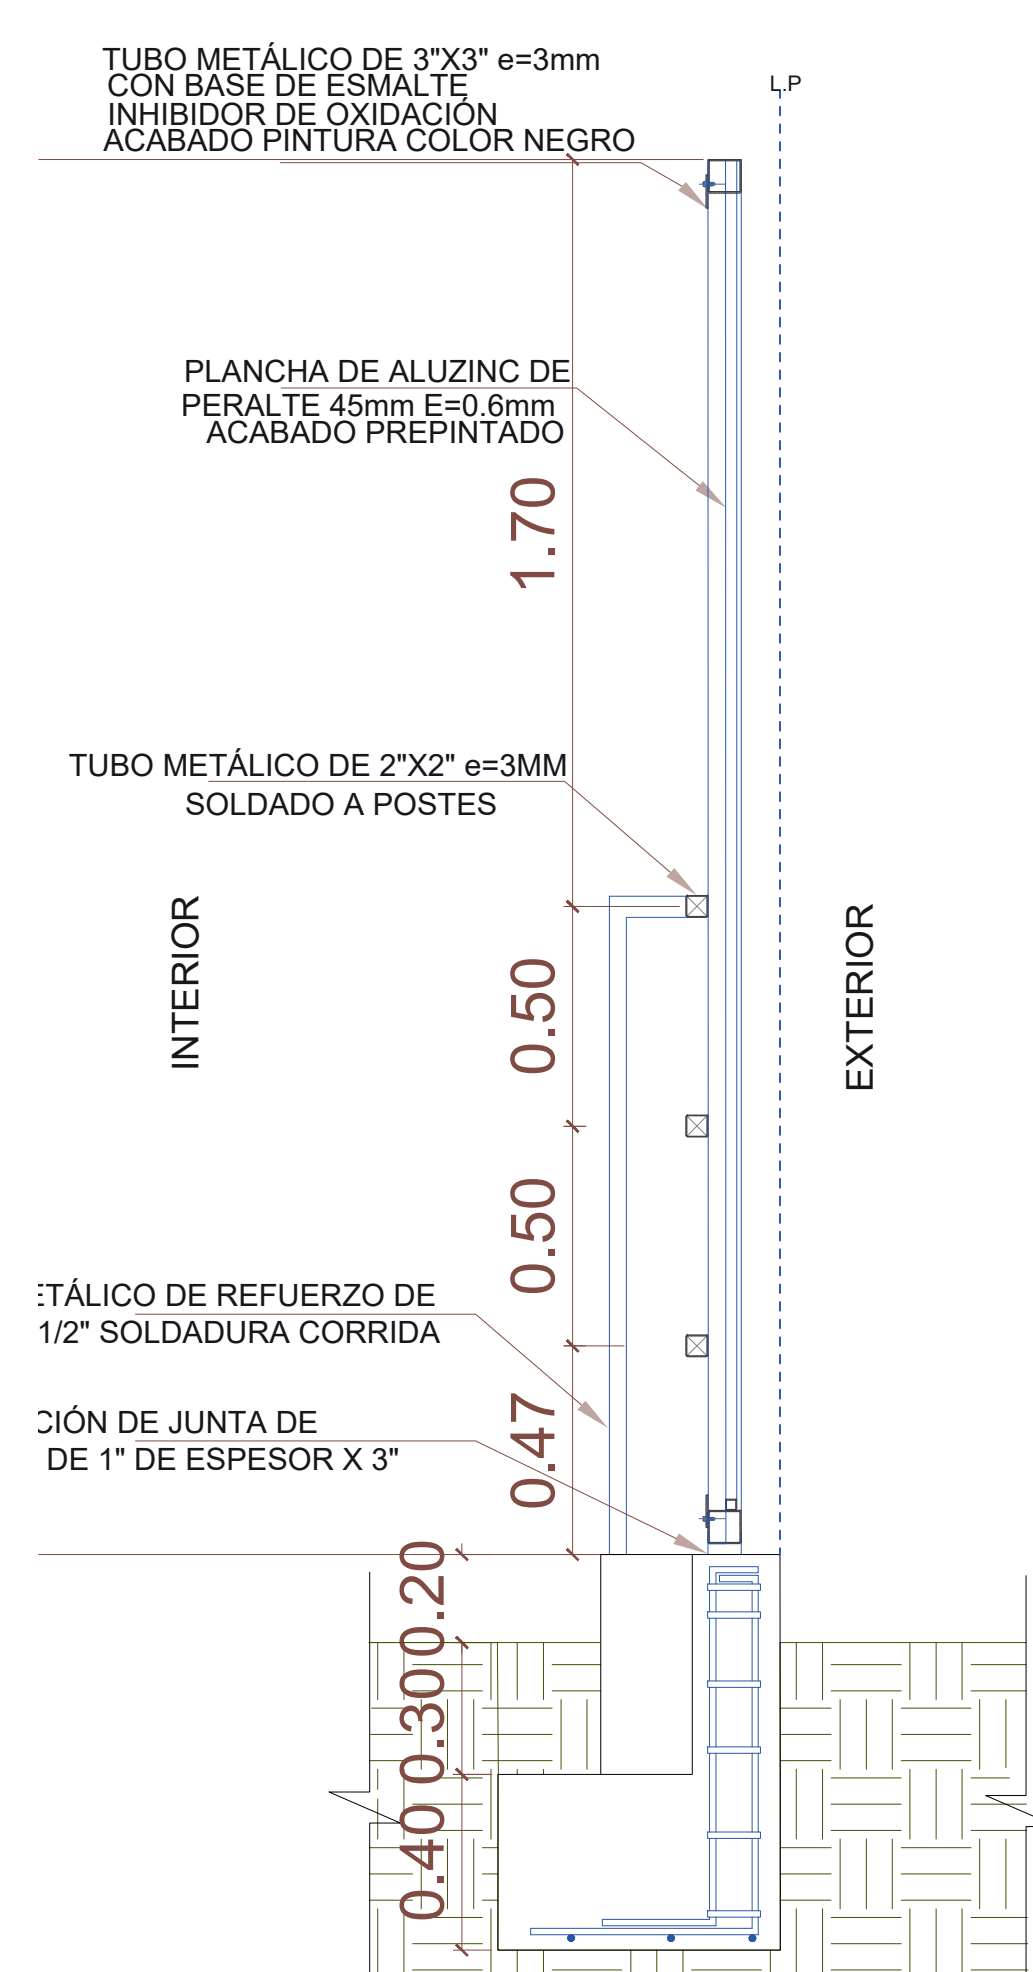
CERCO TIPO 1
CORTE B - B
ESCALA 1/20
