***Proyecto: "INSTALACION DEL SISTEMA DE ABASTECIMIENTO
DE AGUA POTABLE Y SANEAMIENTO RURAL CON
BIODIGESTORES EN LOS SECTORES MANGO, LA PARRA,
HORCON I, HORCON II, COLLOCSI Y RIÓ II, DISTRITO DE PICSI
- CHICLAYO - LAMBAYEQUE"***

SNIP: 331433

MEMORIA DESCRIPTIVA

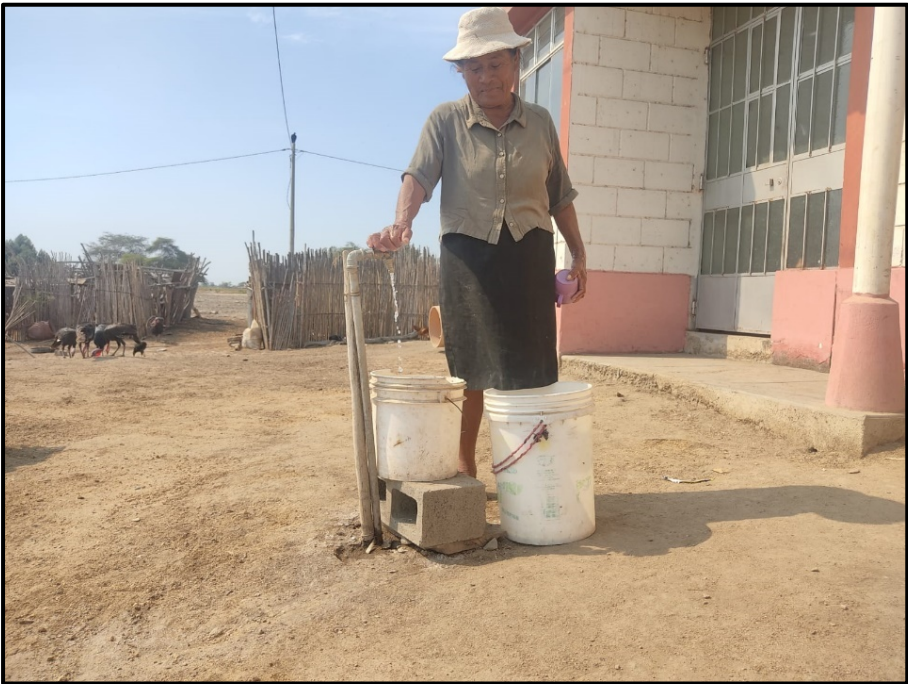
Conexiones domiciliarias existentes

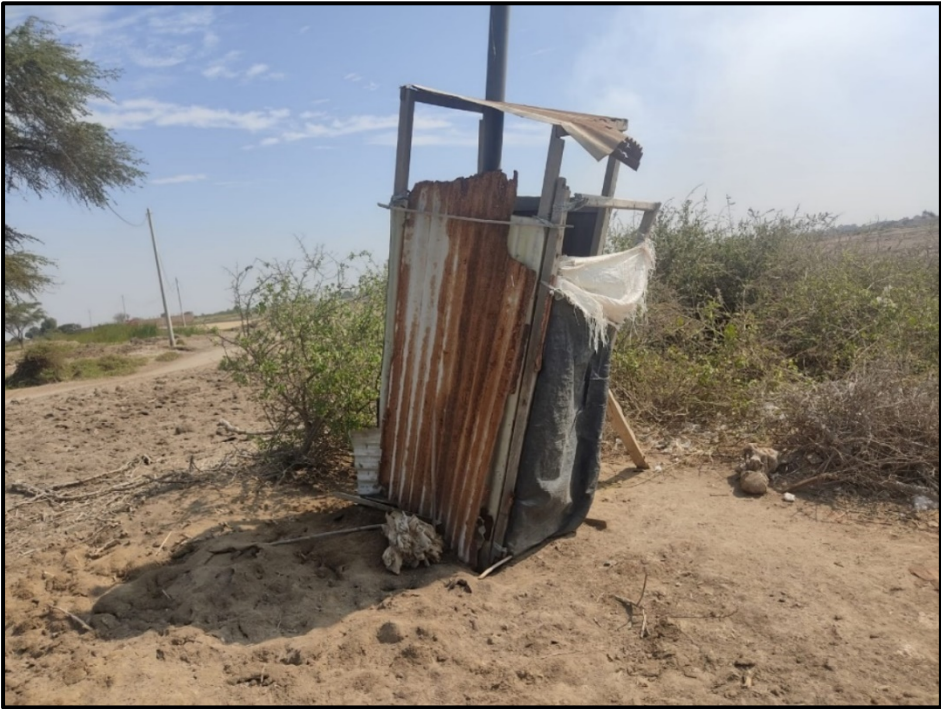
UBS existente en malas condiciones.

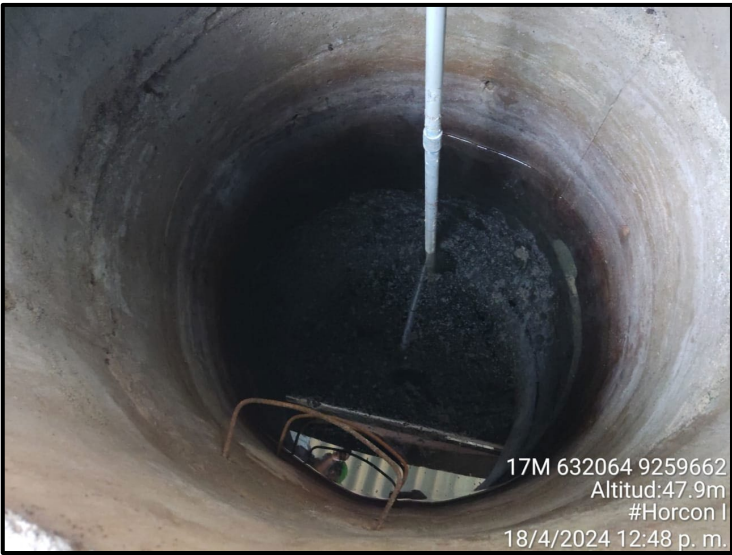
Pozo existente

La captación abastece de agua a 18 viviendas del caserío Horcón I. Donde cuenta con una profundidad de 5 m y diámetro de 1.50 m

Actualmente según la visita técnica cuenta con un sistema deficiente donde captan sus aguas, la tubería del pozo es de 2" de diámetro, donde el agua es impulsada con una bomba de 1HP, y es conducida a un reservorio de PVC, que se encuentra sobre una estructura de cemento, con una tubería de 2" donde son distribuidas a tan solo 18 viviendas y a puntos estratégicos donde los pobladores acarrear el agua empleando generalmente baldes y galoneras que no garantizan la salubridad, lo que origina muchas enfermedades de origen hídrico, debido al consumo de agua que no se encuentran en condiciones óptimas para el consumo humano, ni tampoco las medidas adecuadas para el almacenamiento, lo que se requiere la instalación del sistema en mención.

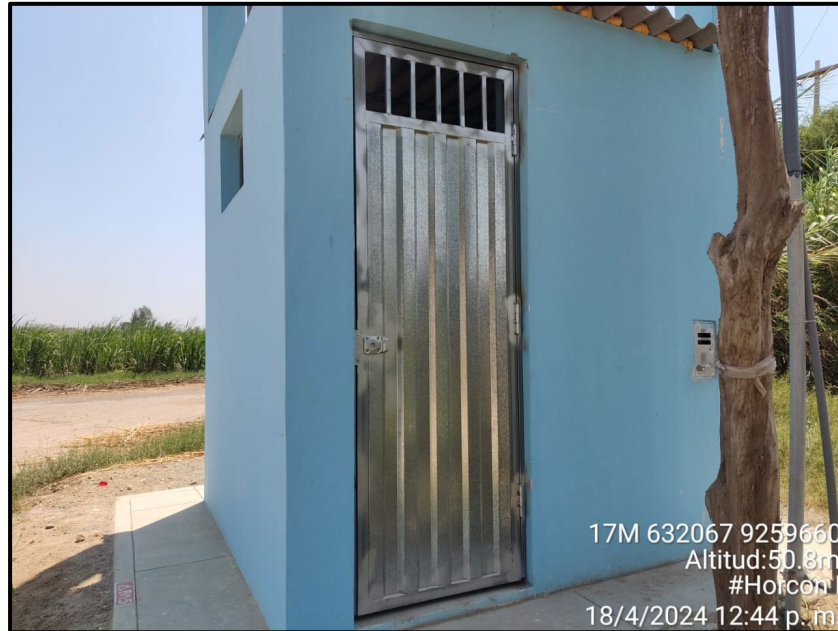
Caseta existente

Tapa de pozo

Tiene una bomba periférica de 1HP, evidencia daños, requiere mantenimiento.

La Captación si cuenta con brocal de pozo, evidencia daños, realizar resane y pintura. Ver Imagen anterior

La captación si cuenta con caseta de bombeo, de 2.60 x 2.60 m, no presenta daños.

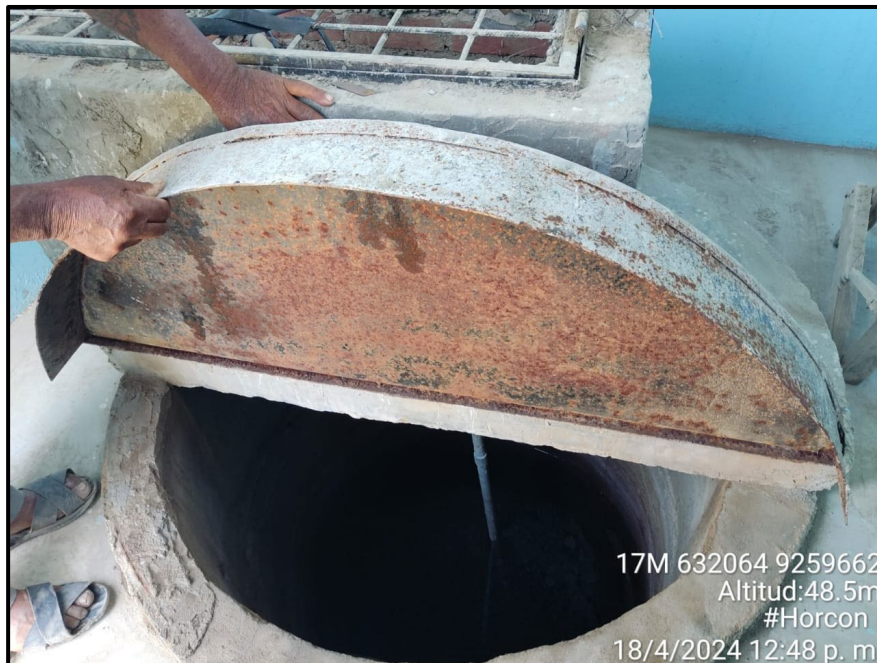
Tapa de pozo existente

El pozo cuenta con tapa sanitaria metálica evidencia presencia de oxido. Ver imagen adjunta.

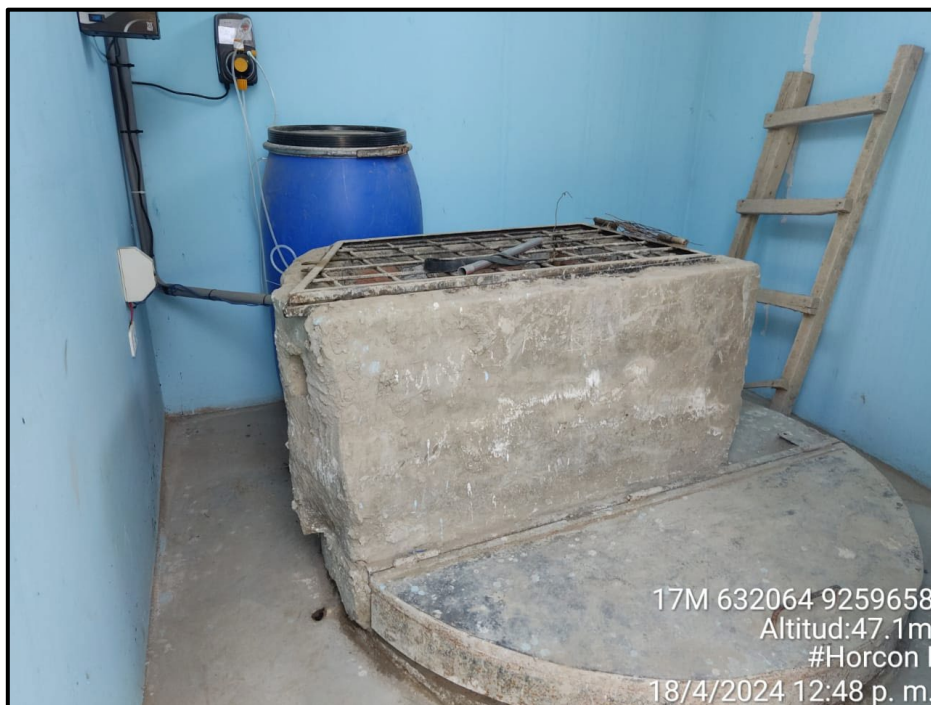
1.1.1.1.1 Losa de protección existente.

La Captación si cuenta con losa de protección.

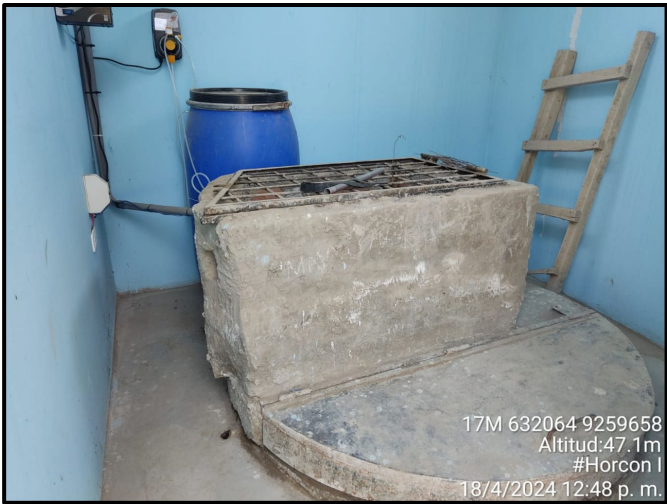
Tubería de impulsión

la línea de impulsión existente es de tubería de PVC de 1" de diámetro y se proyecta de la captación existente al reservorio de PVC, con una longitud aproximada de 7 m de tubería en buen estado.

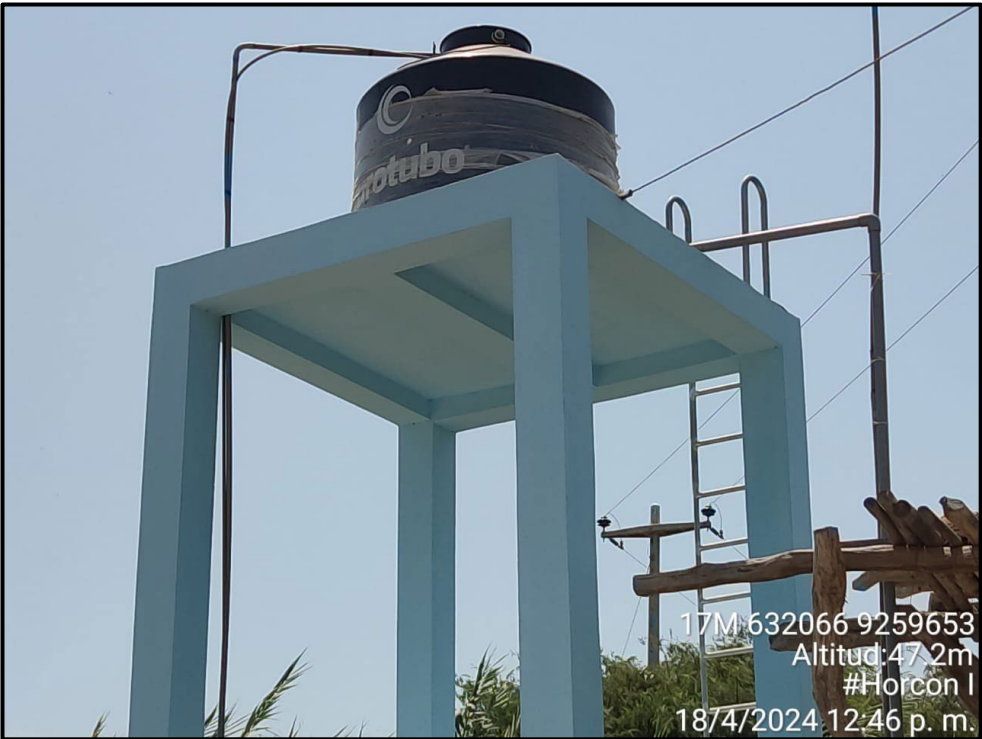
Reservorio existente

El sistema actual cuenta con un (01) reservorio de tanque de polietileno que no presenta daños, con una capacidad de 2500lt, está ubicado en una plataforma de losa aligerada de 2.60 x 2.60 m, dicho tanque que abastece al Centro Poblado HORCON I, El reservorio presenta las siguientes características:

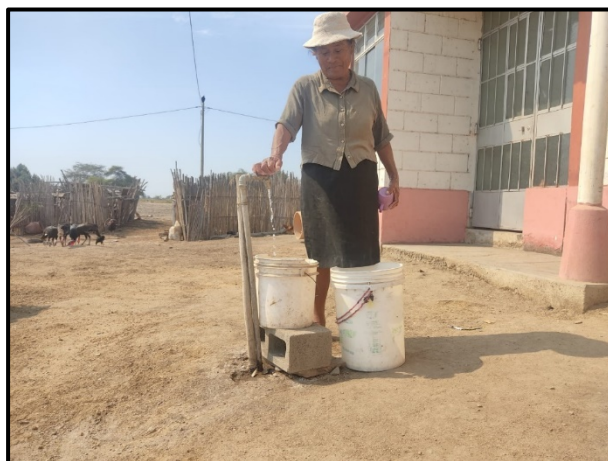
Conexiones domiciliarias existentes

En el sistema existen 18 conexiones de agua domiciliarias, las mismas que se han instalado de manera artesanal y se encuentran en mal estado de conservación por lo cual se estima el mejoramiento de las mismas y la ampliación de conexiones, para el cierre de brechas, que no cuentan con el servicio de agua y usan otras fuentes, o acarrear agua de pequeños riachuelos, del agua de lluvia y también se abastecen de algunos vecinos cercano.

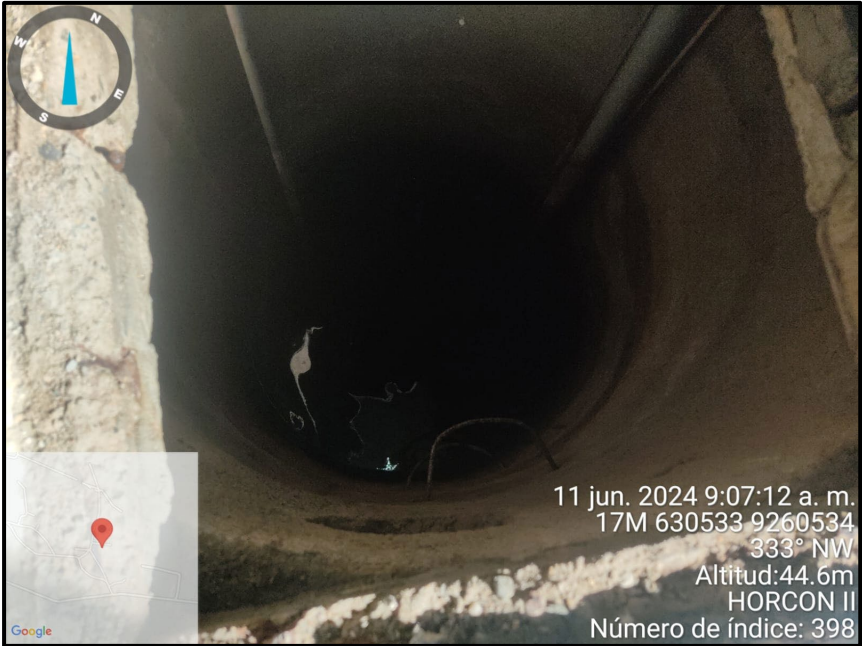
Pozo existente

La captación abastece de agua a 27 viviendas del caserío Horcón II. Donde cuenta con una profundidad de 12 m y diámetro de 1.50 m

Según la visita técnica, actualmente cuenta con un sistema deficiente donde captan sus aguas, la tubería del pozo es de 2" de diámetro, donde el agua es impulsada con una bomba de 1HP, y es conducida a un reservorio de PVC, que se encuentra sobre una estructura de cemento, con una tubería de 2" donde son distribuidas a tan solo 27 viviendas y a puntos estratégicos donde los pobladores acarrean el agua empleando generalmente baldes y galoneras que no garantizan la salubridad, lo que origina muchas enfermedades de origen hídrico, debido al consumo de agua que no se encuentran en condiciones óptimas para el consumo humano, ni tampoco las medidas adecuadas para el almacenamiento, lo que se requiere la instalación del sistema en mención.

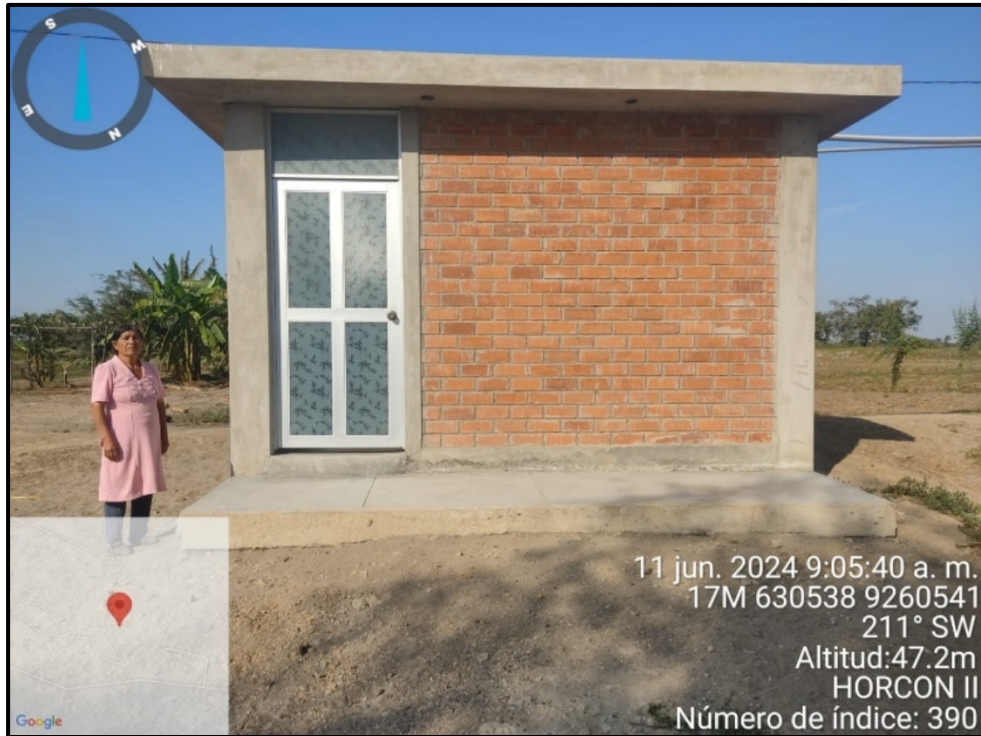
Caseta existente

Tapa de pozo

Tiene una bomba periférica de 1HP, evidencia daños, requiere mantenimiento.

La Captación si cuenta con brocal de pozo, evidencia daños, realizar resane y pintura. Ver Imagen anterior

La captación si cuenta con caseta de bombeo, de 2.60 x 2.60 m, no presenta daños.

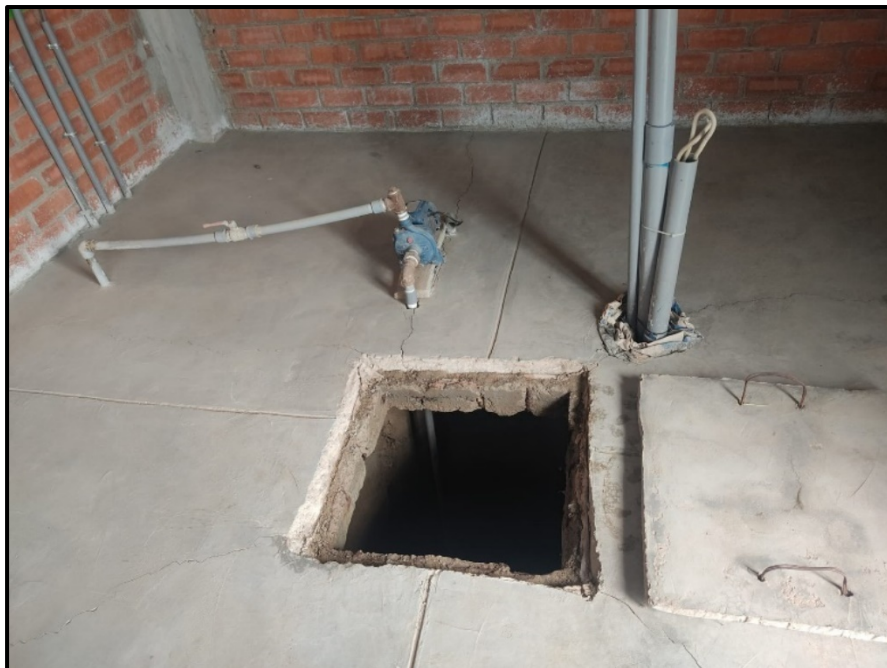
Tapa de pozo existente

El pozo cuenta con tapa sanitaria metálica evidencia presencia de oxido. Ver imagen adjunta.

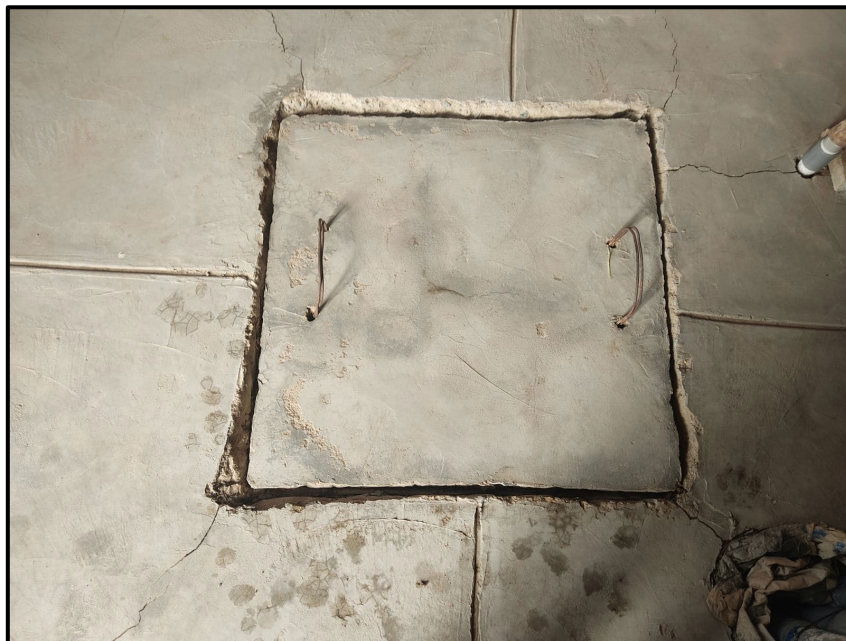
Losa de protección existente.

La Captación si cuenta con losa de protección.

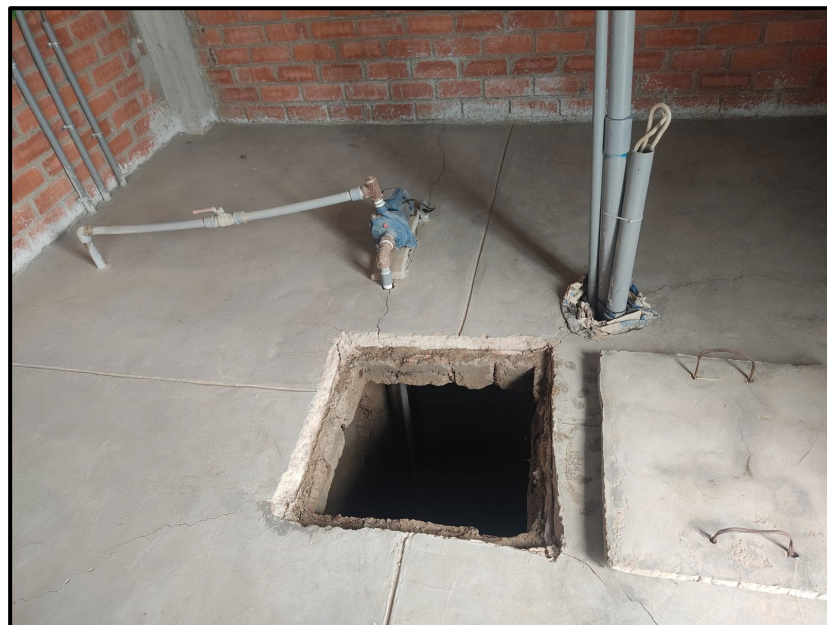
Tubería de impulsión

La línea de impulsión existente es de tubería de PVC de 1" de diámetro y se proyecta de la captación existente al reservorio de PVC, con una longitud aproximada de 14 m de tubería en buen estado.

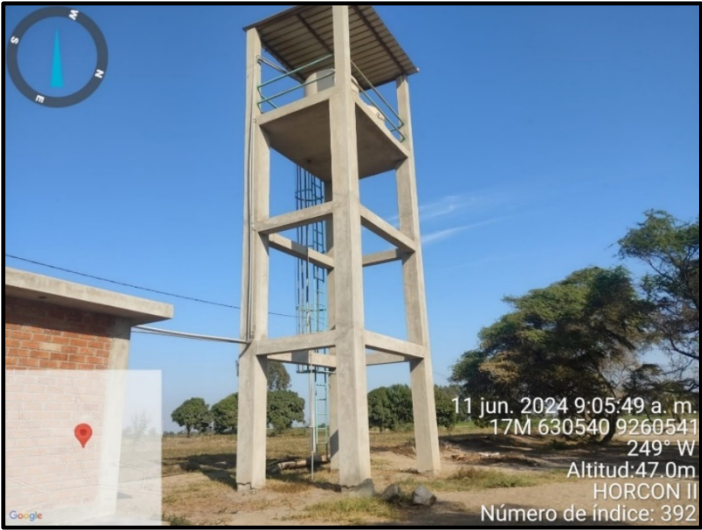
Reservorio existente

El sistema actual cuenta con un (01) reservorio de tanque polietileno que no presenta daños, con una capacidad de 2500lt, con una altura de 6 m de altura, con evidente deterioro

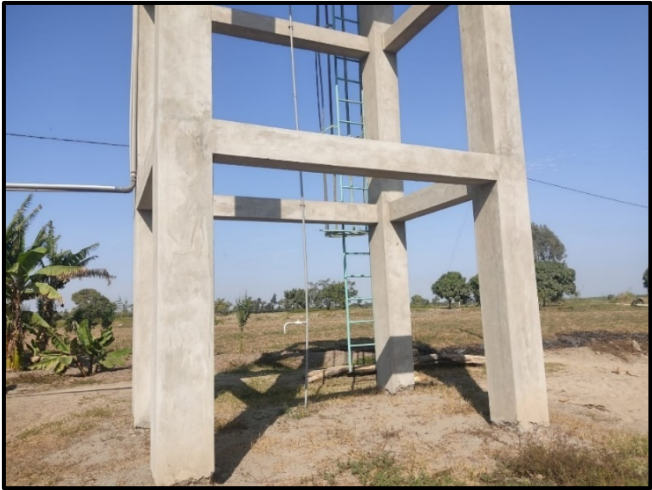
Línea de aducción existente

La línea de aducción existente es de tubería PVC de 1" de diámetro y se proyecta del reservorio a las redes de distribución.

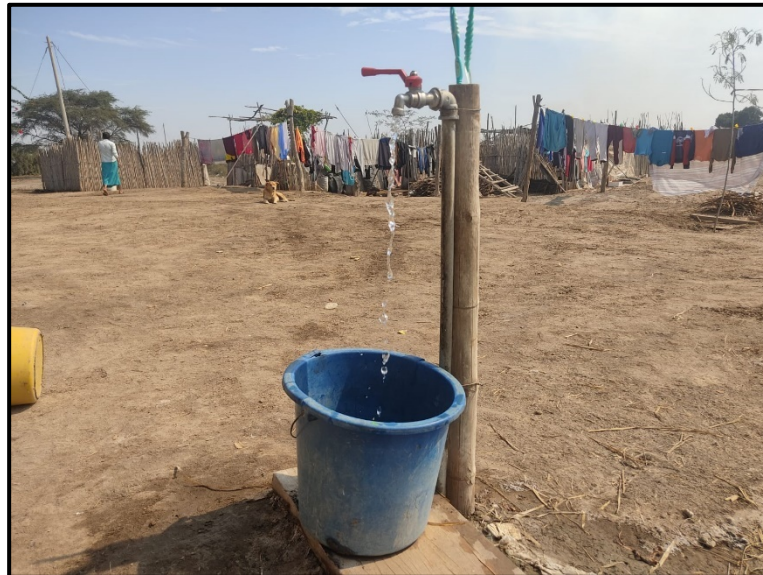
Conexiones domiciliarias existentes

En el sistema existen 27 conexiones de agua domiciliarias, las mismas que se han instalado de manera artesanal y se encuentran en mal estado de conservación por lo cual se estima el mejoramiento de las mismas y la ampliación de conexiones, para el cierre de brechas, que no cuentan con el servicio de agua y usan otras fuentes, o acarrear agua de pequeños riachuelos, del agua de lluvia y también se abastecen de algunos vecinos cercano.

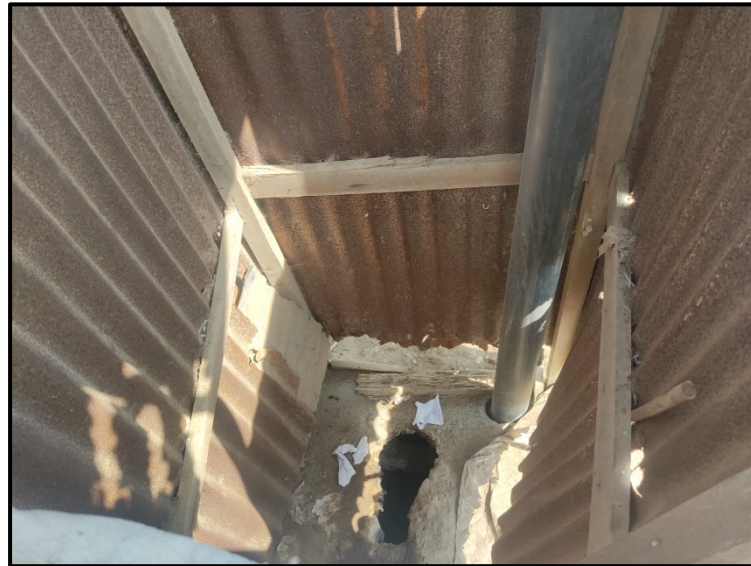
Según la información recopilada en campo, en los caseríos, Caserío Mango- La Parra, Horcón I, Horcón II, Collucsi Y Río II, se identificó que el 0% de las viviendas cuentan con unidades básicas de Saneamiento (UBS), las mismas que se encuentran colapsadas y en desusos por la falta de operación y mantenimiento, así mismo 183 viviendas o el 100%, de estas viviendas no cuentan con sistema de saneamiento, solo tiene letrinas, pozos ciegos, lo cual contrae focos infecciosos y enfermedades.

Silo existente, en mal estado.

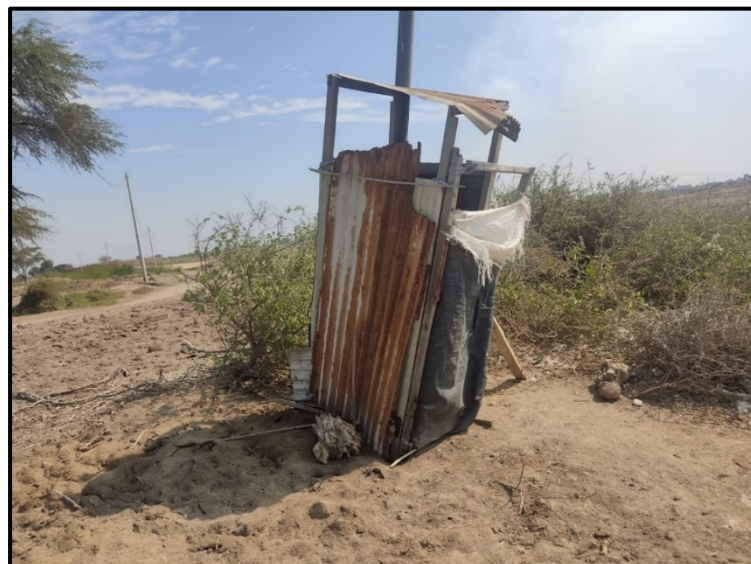
Silo existente en malas condiciones.

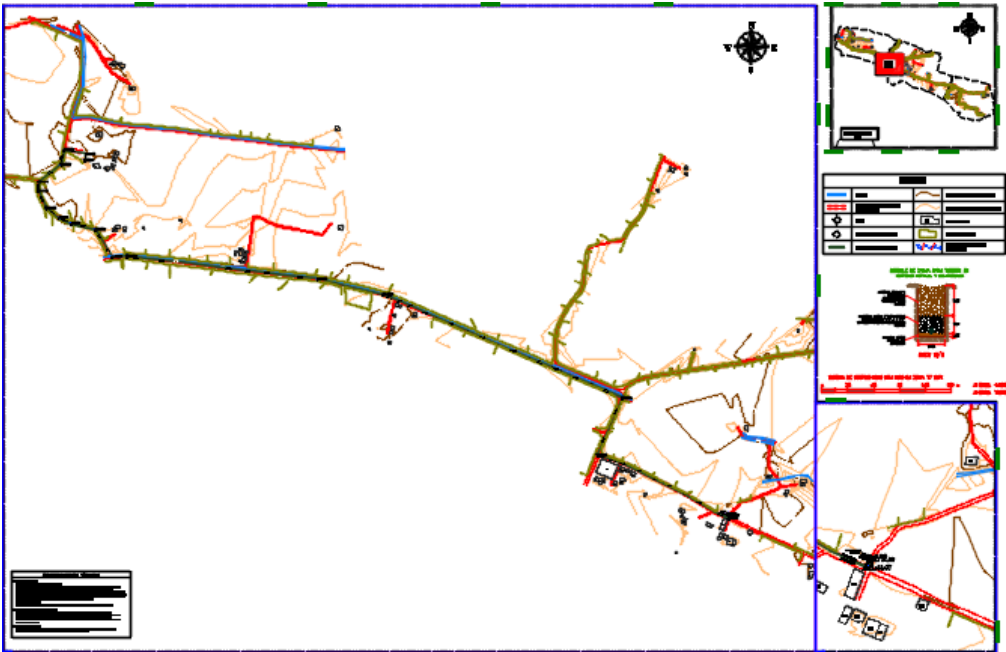
Figura 09: Impulsión Horcón I

La línea de impulsión se utilizará para conducir agua desde el acuífero hasta el reservorio elevado. La única forma de elevar el agua es a través de equipos de bombeo, en sistemas de abastecimiento de agua.

POZO	TUBERÍA	LONGITUD	POT. BOMBA
HORCON I	Tub. Ciega PVC Ø2” C-10	2789.00m	20 Hp
COLLUCSI	Tub. Ciega PVC Ø2” C-10	30.00m	5 Hp
