MUNICIPALIDAD DISTRITAL DE CHUMPI

1. MEMORIA DESCRIPTIVA

Saldo de Proyecto: Mejoramiento Y Ampliación De Los Servicios De Agua Potable E Instalación Del Sistema De Desagüe Y Planta De Tratamiento De Aguas Residuales En Los Centros Poblados De Acos, Carhuanilla Y Pinahua, Distrito De Chumpi - Parinacochas - Ayacucho

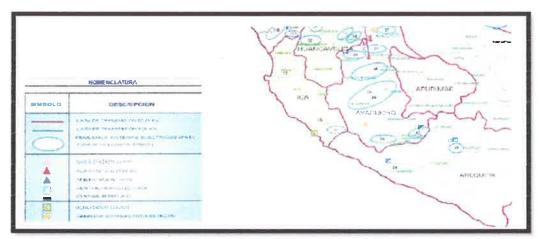
FIGURA 06 MAPA DE INSTALACIONES DE ELECTRIFICACION RURAL EN LA ZONA DE **PROYECTO**

Actualmente se tiene un sistema de electrificación en buen estado de servicio, según el cuadro de la empresa proveedora de energía ADINELSA S.A. según su mapa de instalaciones.
