ANEXO PARA LA CONTRATACIÓN DE LA CONSULTORÍA DE OBRA PARA LA ELABORACIÓN DE EXPEDIENTE TÉCNICO DE SALDO DE OBRA DE LA "INTERVENCIÓN EN RECONSTRUCCIÓN MEDIANTE INVERSIONES - IRI - EN LA IE N° 20590 SANTA MARIA, CP HUANCHAC, DISTRITO DE SAN LORENZO DE QUINTI, PROVINCIA DE HUAROCHIRI, REGIÓN LIMA. CL358103 FUR N°2428748"

**UNIDAD GERENCIAL DE RECONSTRUCCIÓN FRENTE A DESASTRES
2024**

1.0 INTRODUCCION

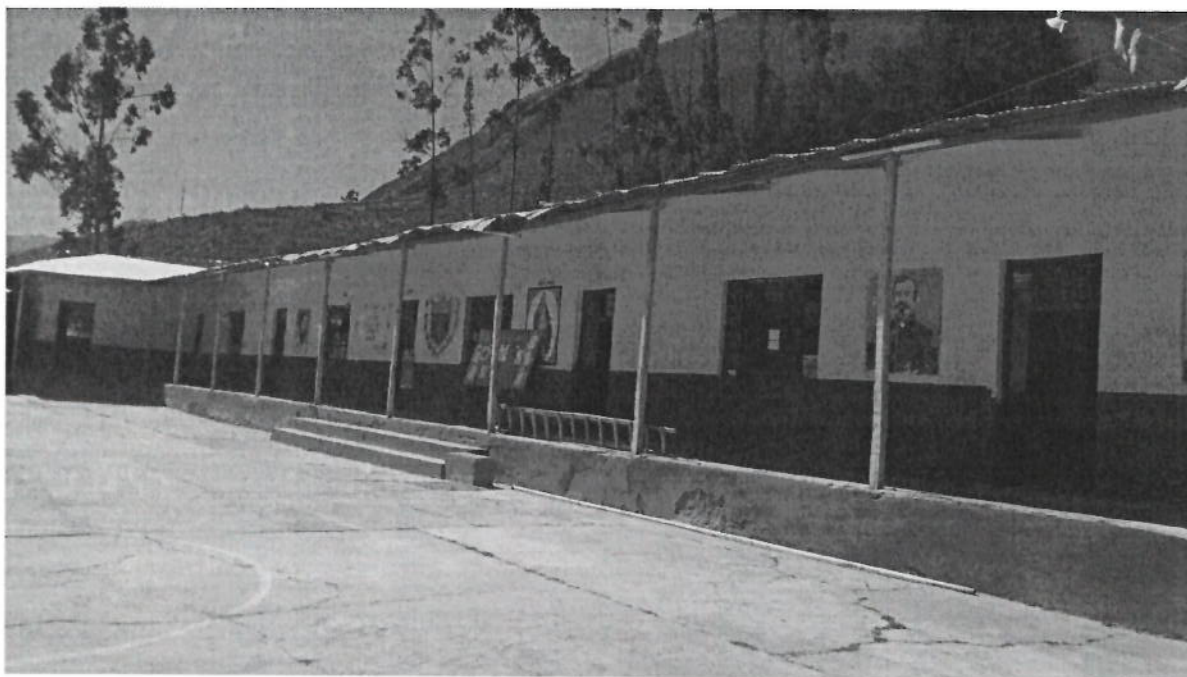
Pabellón 01: Construido de Material no noble (Adobe) y techo de calamina. Cuya construcción por Autoconstrucción APAFA, ejecutado en el año 1972 aprox. La edificación presenta rajaduras en diagonal en vanos, fisuras, asentamiento de terreno.

Foto N° 01: Se observa el ambiente de aula, con los alumnos presentes del nivel primario, ingresa poca luz, presenta fisuras en las esquinas del ambiente.

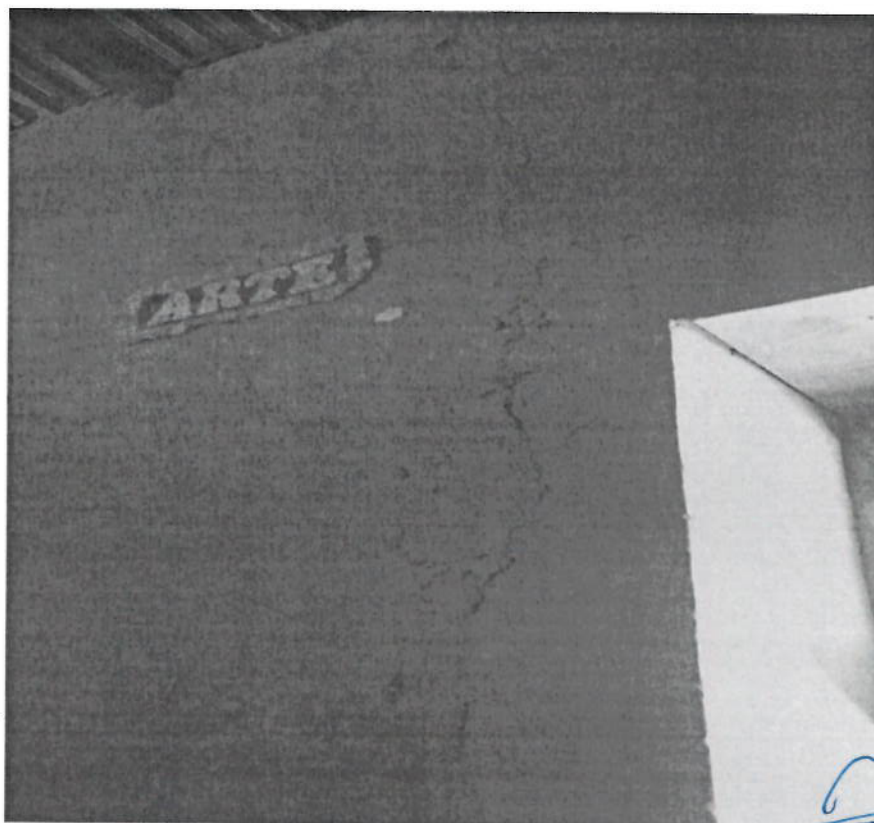
Foto N° 02: Se observa del aula con sus pisos que han sufrido asentamientos

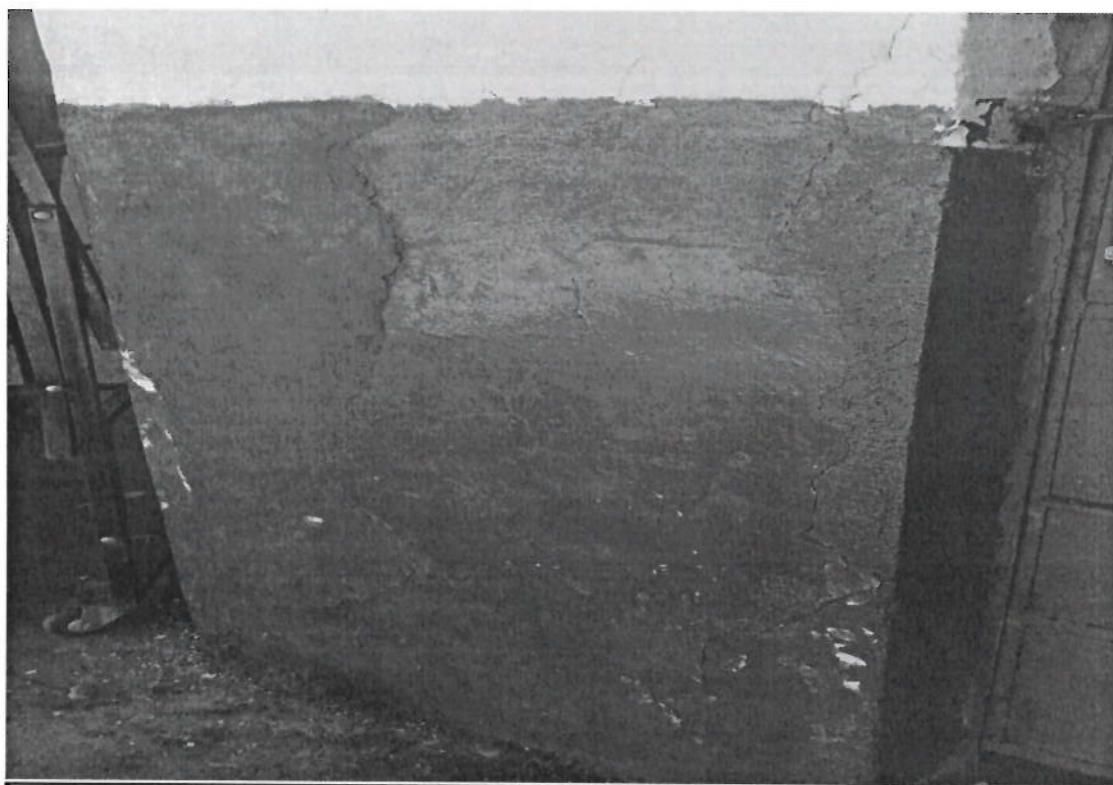
Foto N° 04: Se observa en los zócalos que hay asentamiento en su base

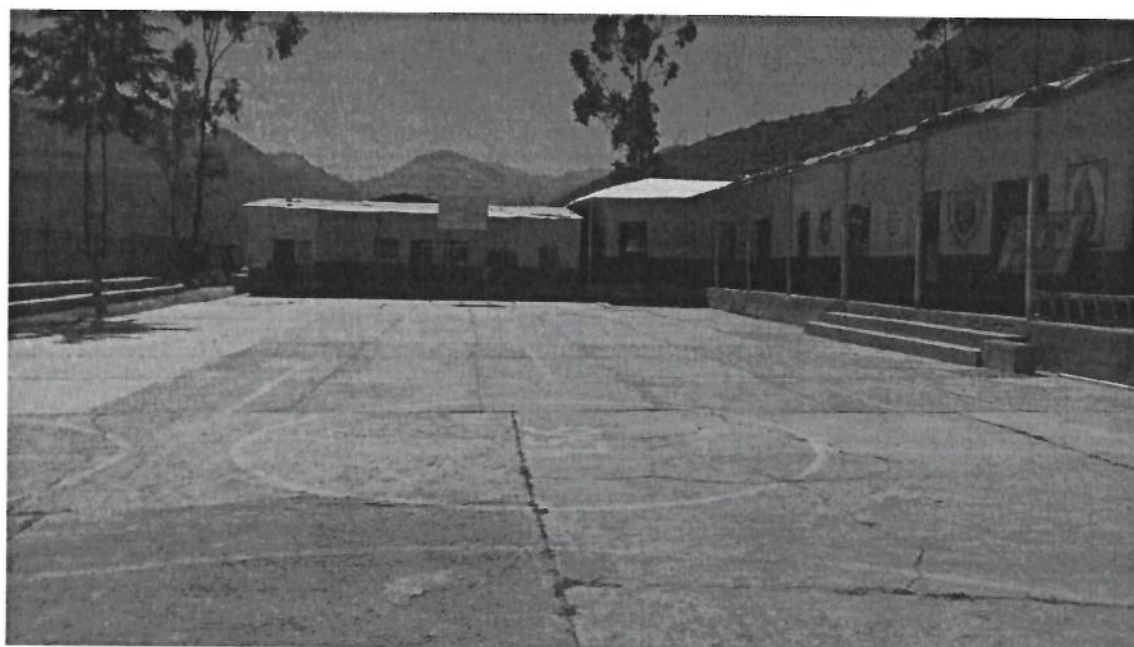
Pabellón 02: Construido de Material no noble (Adobe) y techo de calamina, su construcción fue por Autoconstrucción APAFA, ejecutado en el año 1972 aprox. La edificación presenta rajaduras, fisuras, asentamiento de terreno y filtración de agua de la parte exterior.

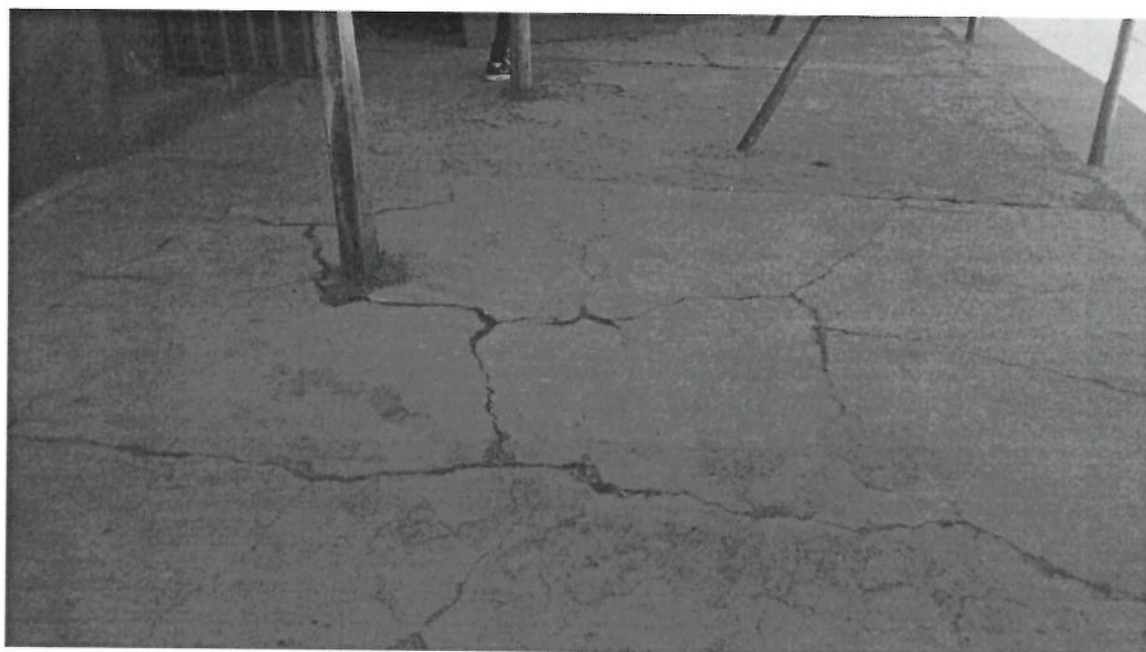
Foto N° 02: Se observa los pisos de los ambientes que están asentándose, este hecho produce grietas en los pisos, hay filtración de agua en las paredes.

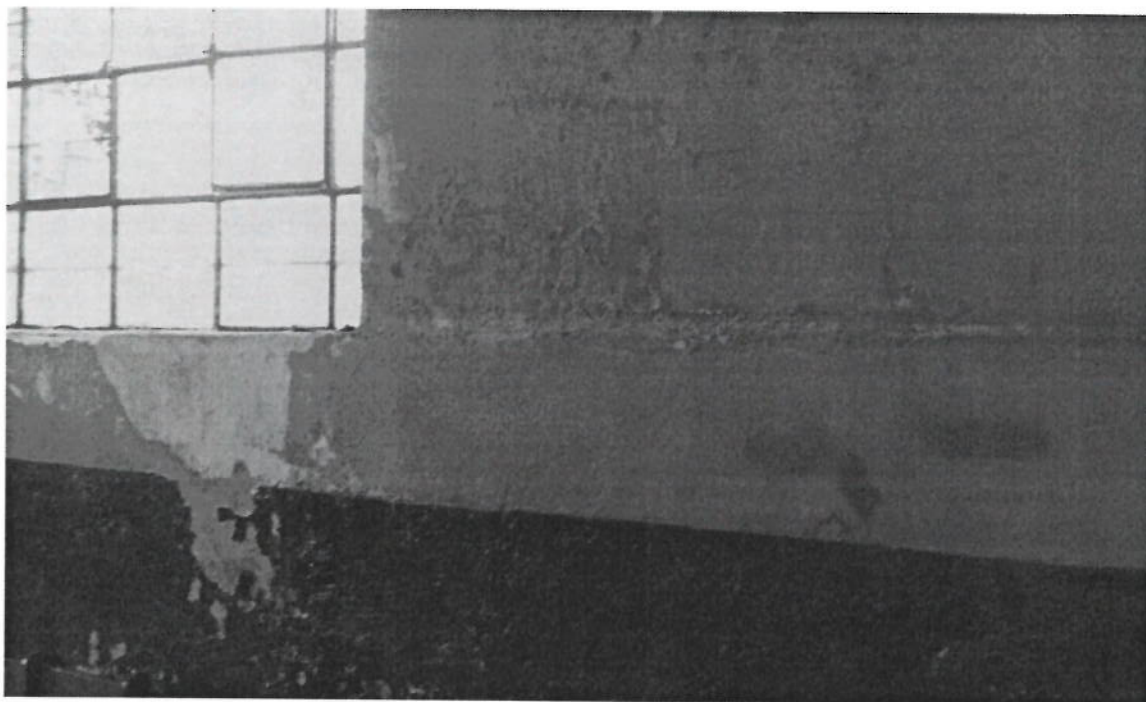
Foto N° 03: Se observa los muros interiores, sus tarrajeos se empieza a desprender producto del deterioro del tiempo y la lluvia

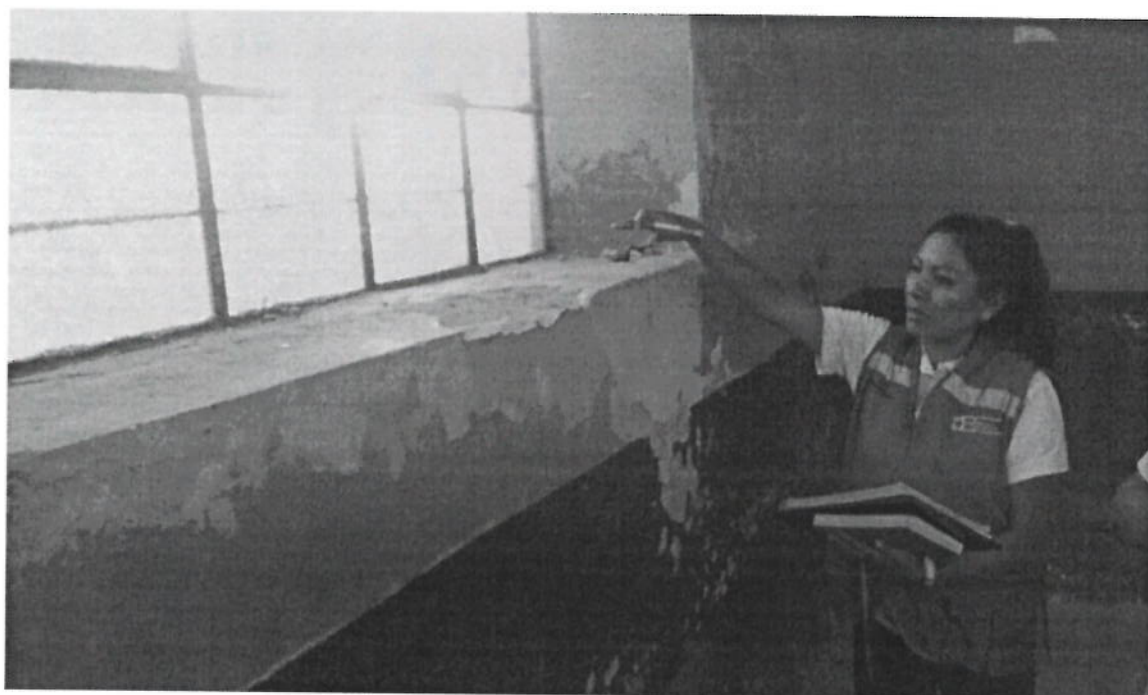
Foto N° 04: Se observa las esquinas de las paredes muy deterioradas, y que están presentando humedad, presenta rajaduras y grietas

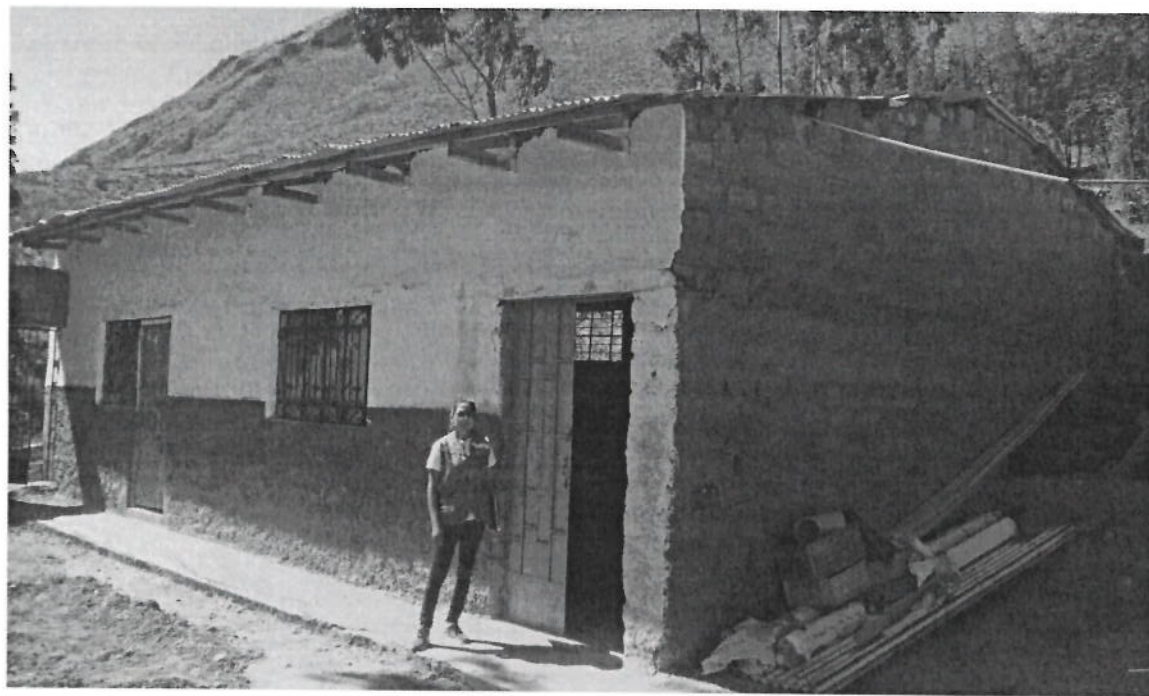
Pabellón 03: Construido de Material noble, con techo de calamina, su construcción fue por Autoconstrucción, ejecutado en el año 1981. La edificación se encuentra en buen estado de conservación, funciona el área de Laboratorio de C y T

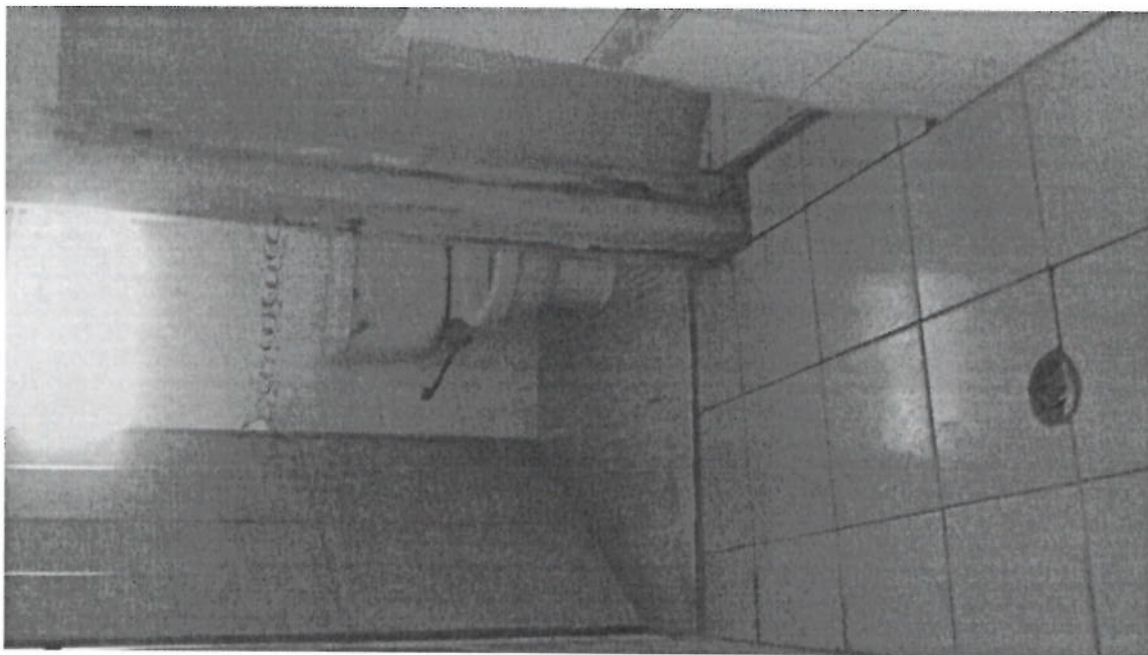
Foto N° 03: Se observa el inodoro en estado deteriorado, se requiere mantenimiento

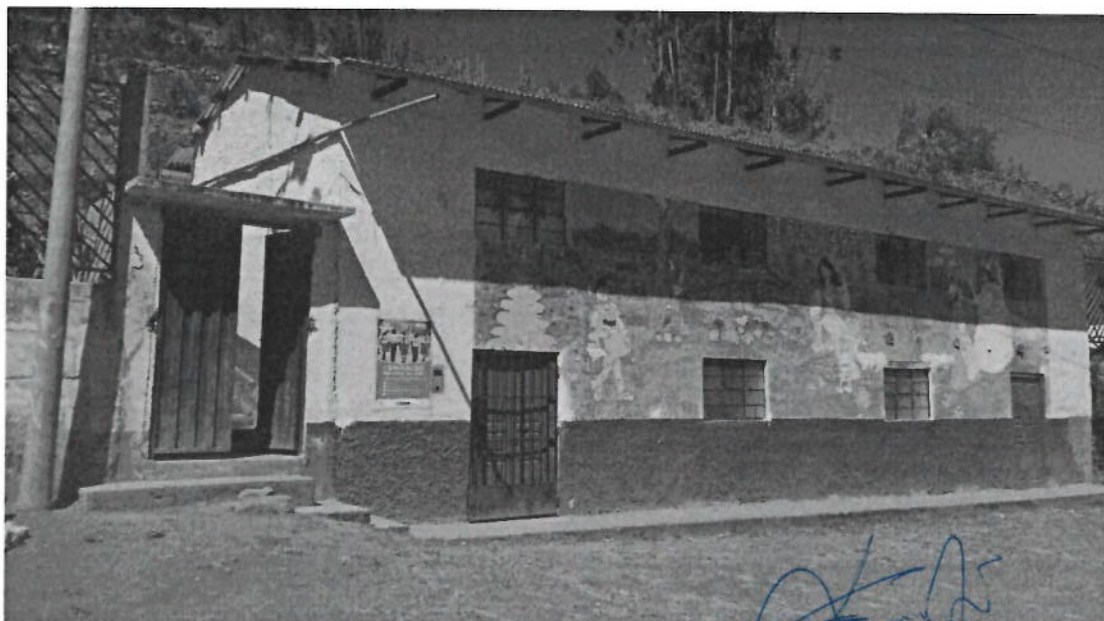
Pabellón 07: Construido de Material de adobe de 2 niveles, no es un ambiente adecuado para los alumnos del nivel inicial, ya que el muro del primer piso está soportando carga pasiva lateral, requiere apuntalar este bloque para evitar el colapso repentino de sus aulas, construido por los padres de familia en el año n el año 2972. La edificación se encuentra en buen estado de conservación, está funcionando el aula para el nivel inicial

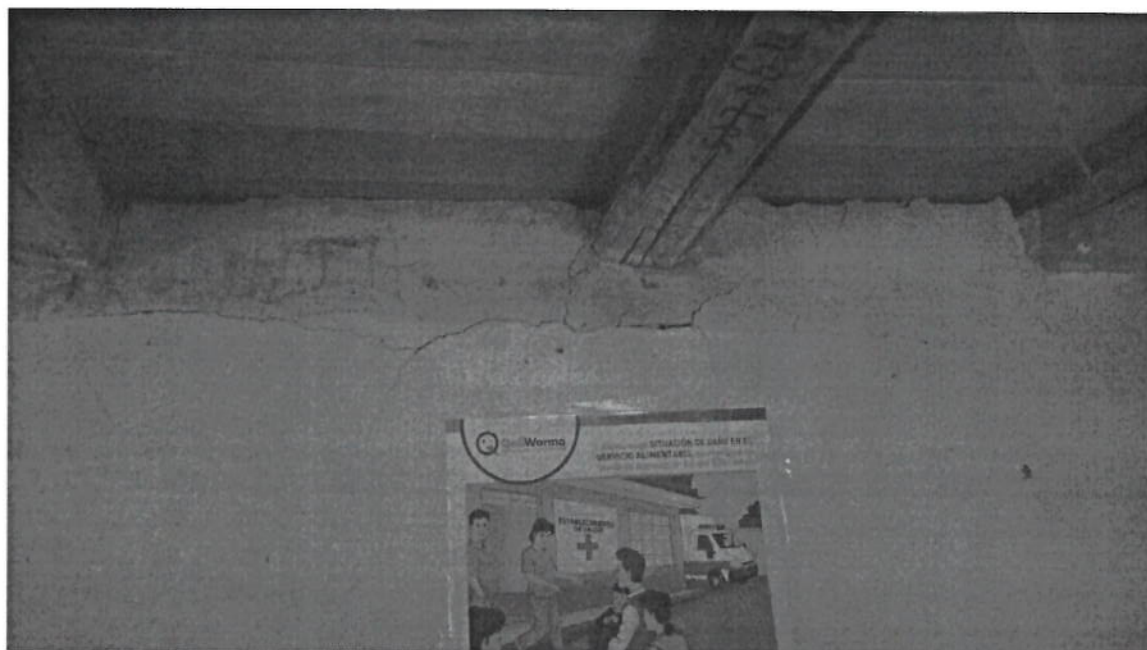
Foto N° 01: Se observa el muro del primer piso está soportando carga pasiva lateral, requiere apuntalar este bloque para evitar el colapso repentino de sus aulas del segundo nivel.

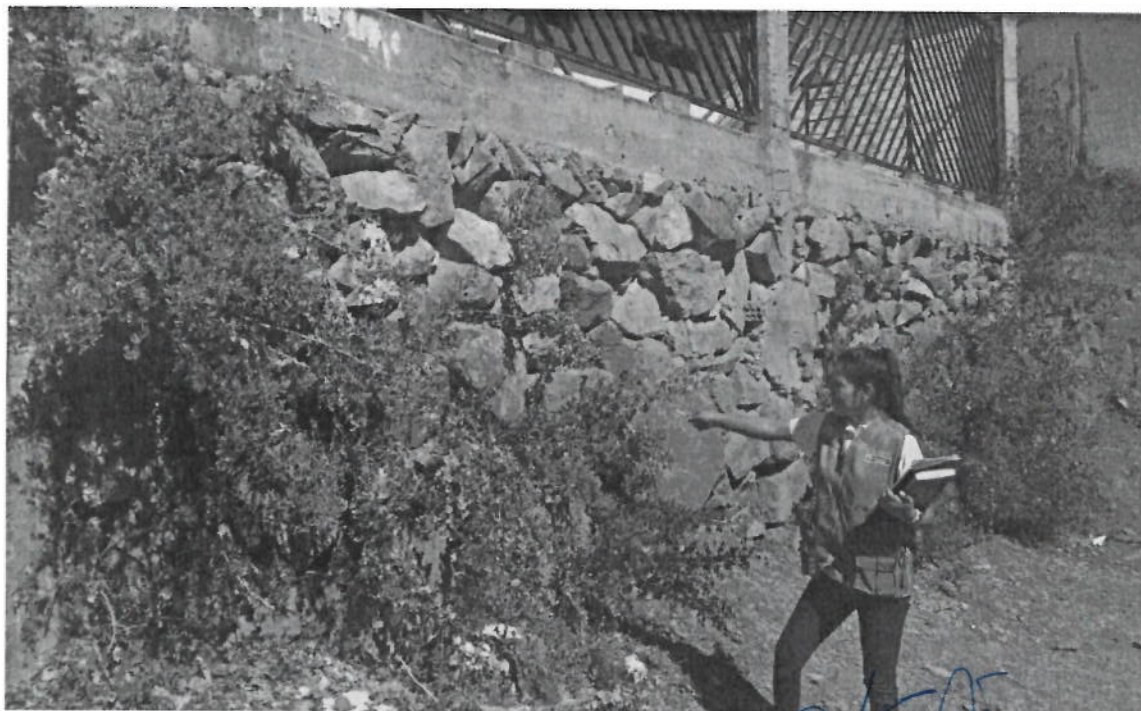
Foto N° 04: Se observa la carga del relleno que existe al lado del pabellón 7, donde a su vez no está construido adecuadamente el muro de mampostería de piedra

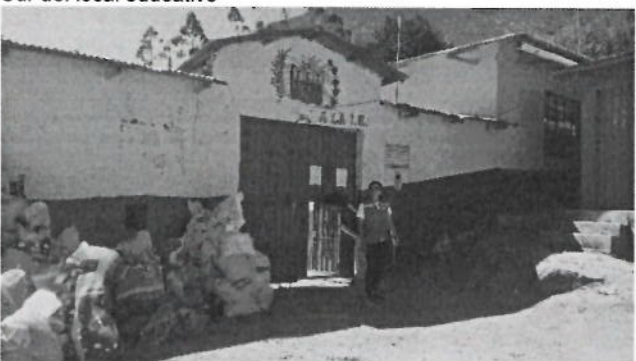
<p>DESCRIPCIÓN DE LO OBSERVADO</p> <p>Hacia el lado sur colinda con la calle, esta ubicado en una ladera.</p>
Este del local educativo

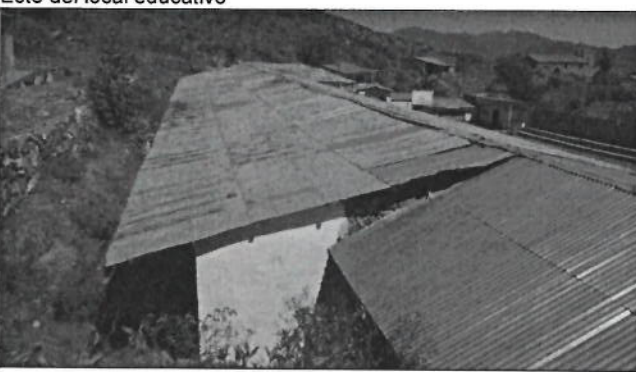
<p>DESCRIPCIÓN DE LO OBSERVADO</p> <p>AL Este colinda con la quebrada accidentada donde existe amenaza de huayco, deslizamiento, cada de piedras, a este lado también está ubicado los módulos prefabricados</p>
Oeste del local educativo	 	<p>DESCRIPCIÓN DE LO OBSERVADO</p> <p>Este lado de la edificación, colinda con un terreno libre de forma plana, no existe ningún riesgo de inundación.</p>
