# H.M.I CARLOS SHOWING FERRARI

## PANEL FOTOGRAFICO

## DIAGNOSTICO SITUACIONAL DE HOSPITAL MATERNO INFANTIL

## AMPLIACION Y MEJORAMIENTO DEL SISTEMA DE RED DE DATA

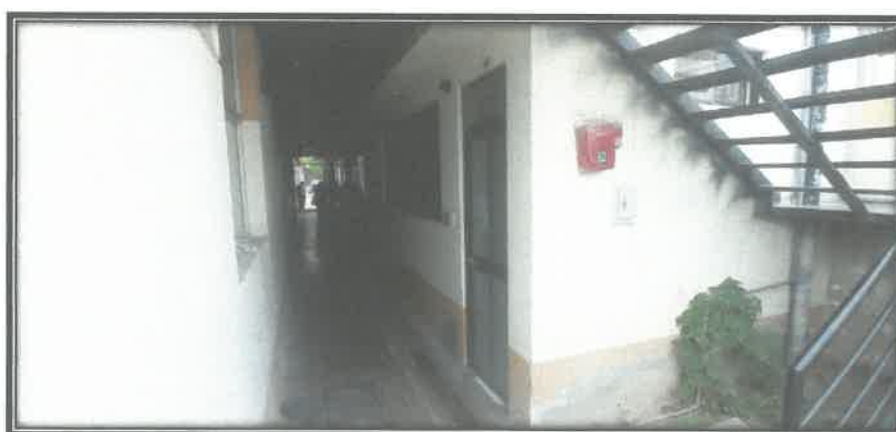
FOTO N°03: Pasadizo del clas el cual vemos que falta una cámara de vigilancia que cumpla con todas las exigencias

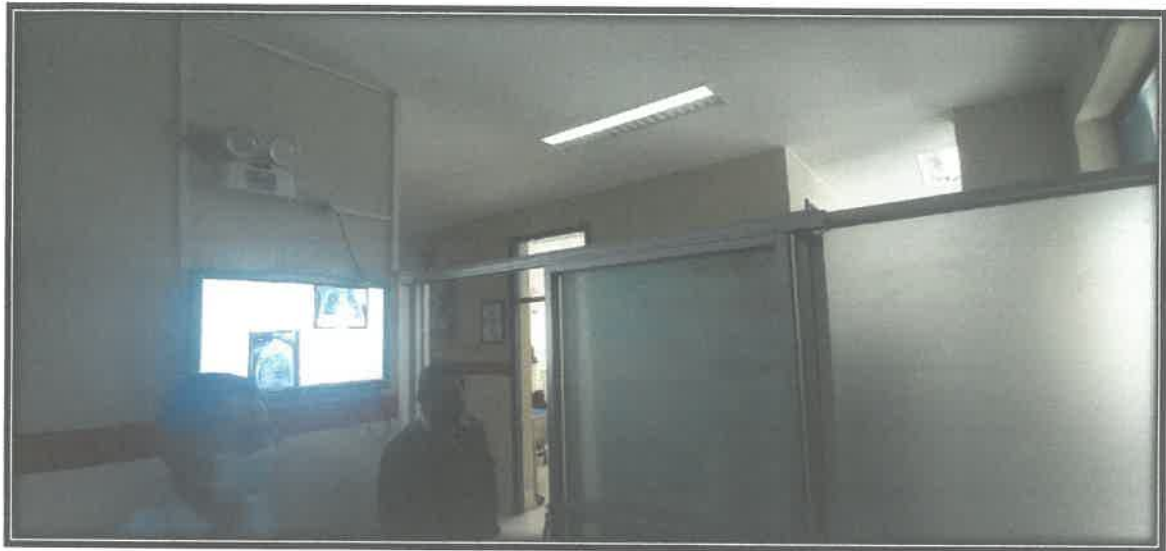
**FOTO N°04:** canaletas no aptas para el tipo de infraestructura ,debido a que las existentes canaletas son inflamables sienten considerado como un riesgo, así mismo no se encuentran los ángulos para un mejora estética visual .

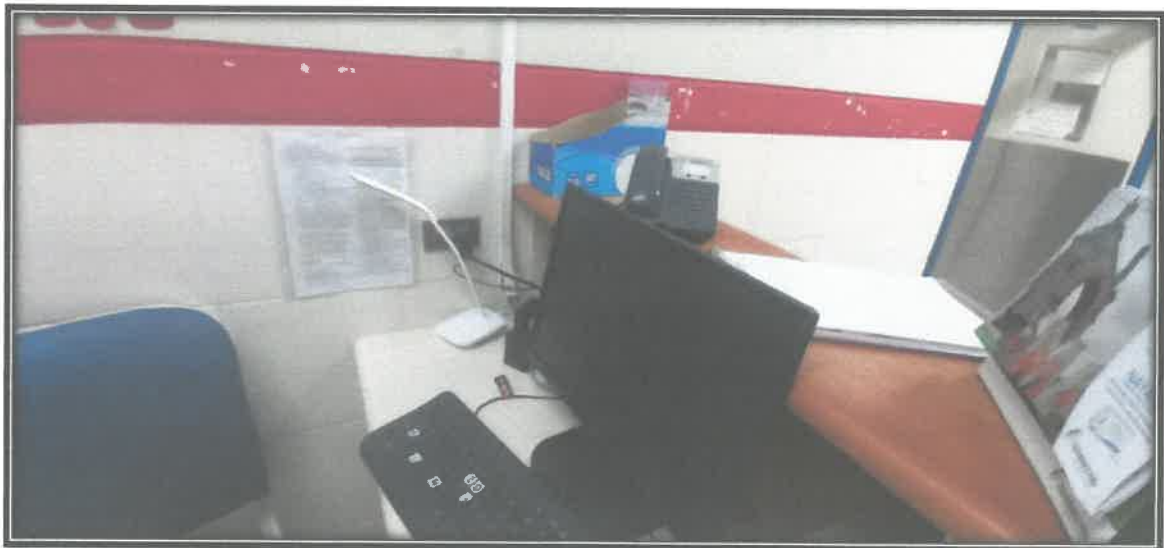
**FOTO N°05:** canaletas no aptas para el tipo de infraestructura, debido a que las existentes canaletas son inflamables sienten considerado como un riesgo, así mismo no se encuentran los ángulos para un mejora estética visual .

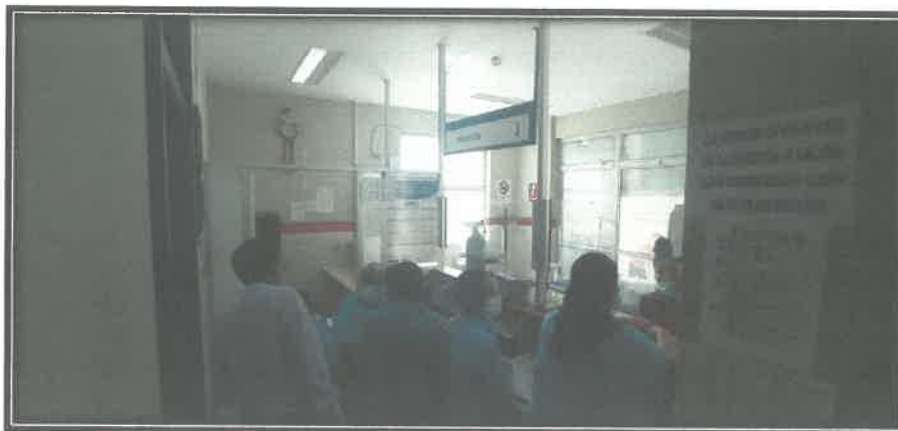
**FOTO N°06:** canaletas inflamatorias y en deterioro total en el área de admisión del centro de salud.

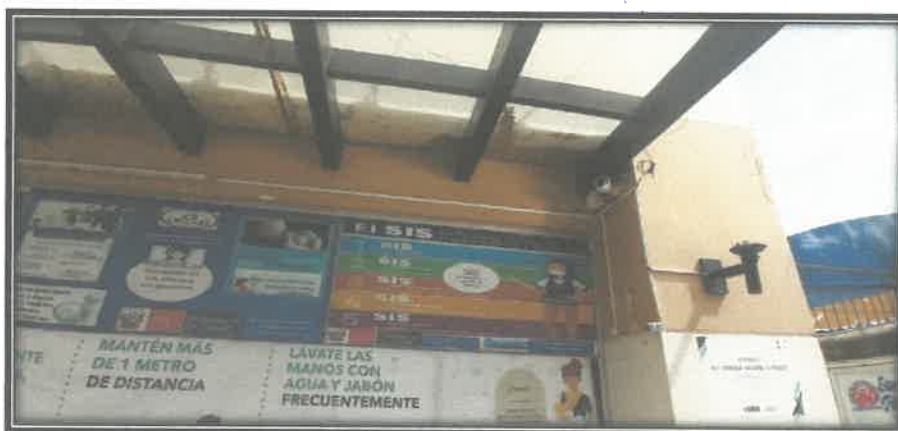
**FOTO N°07:** Cámara de vigilancia en los exteriores del centro de salud el cual se encuentra ubicado, y sus especificación del equipamiento no cuenta con lo requerido para la vigilancia total del lugar.

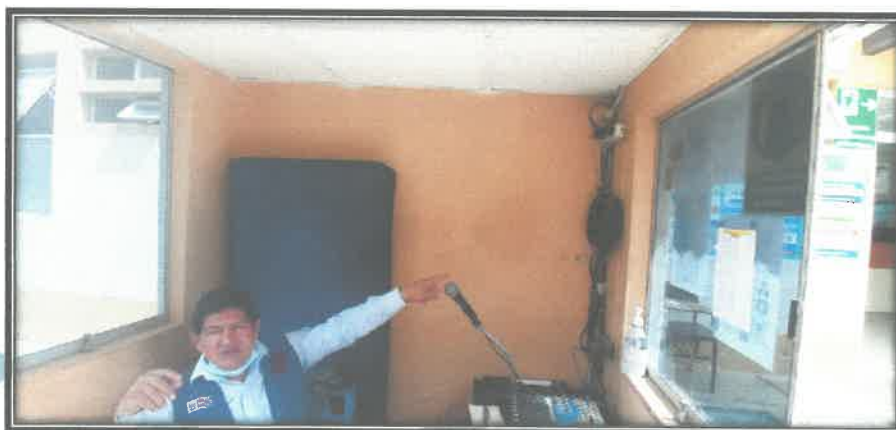
**FOTO N°08:** No se encuentra bien distribuidos los cables de data y comunicaciones el cual genera un peligro para el personal que labora en dicho lugar.

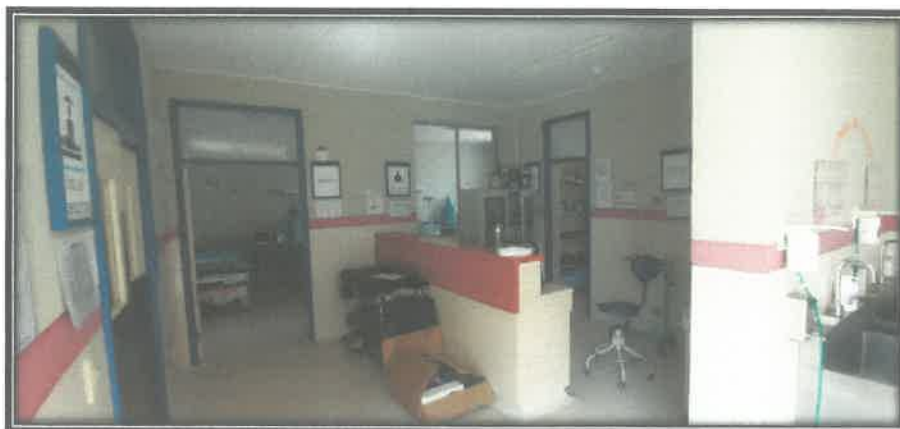
**FOTO N°09:** canaletas no aptas para el tipo de infraestructura, debido a que las existentes canaletas son inflamables siento considerado como un riesgo, así mismo no se encuentran los ángulos para un mejora estética visual .

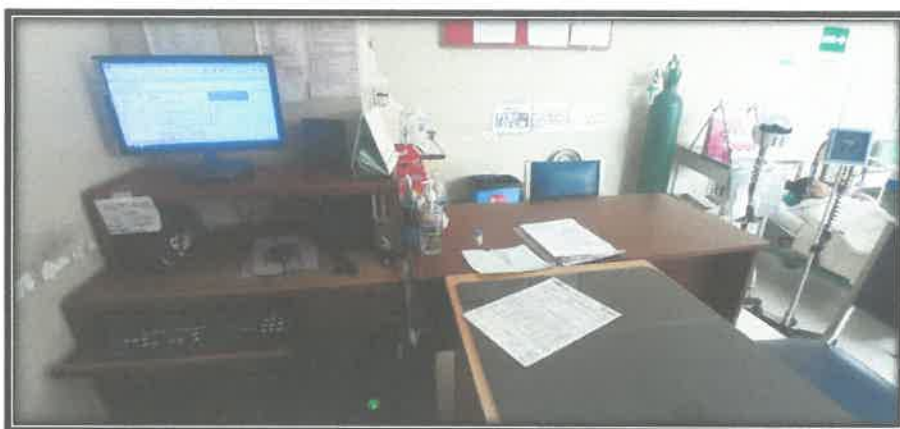
**FOTO N°10:** canaletas no aptas para el tipo de infraestructura, debido a que las existentes canaletas son inflamables siento considerado como un riesgo, así mismo no se encuentran los ángulos para un mejora estética visual .

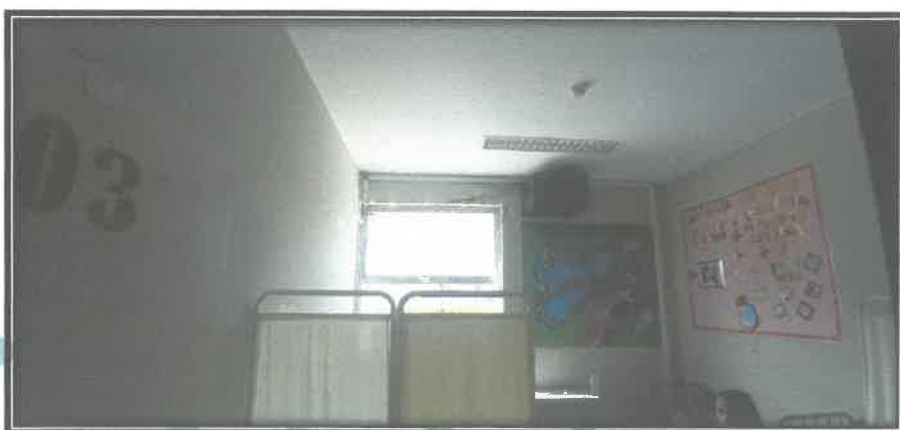
**FOTO N°11:** Cables suelto en el ambiente de pediatra el cual debería ser canalizados con material certificados antes productos inflamables.

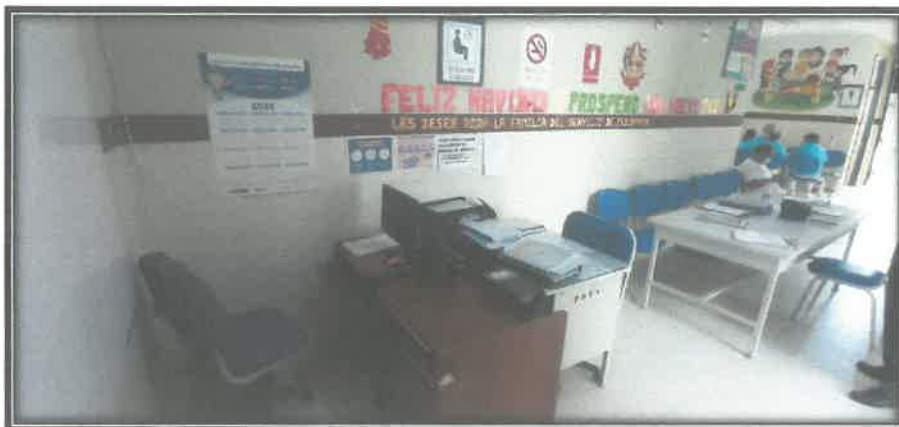
**FOTO N° 2:** Cables sueltos que están conectados directamente hacia las computadoras, teléfono y impresora .

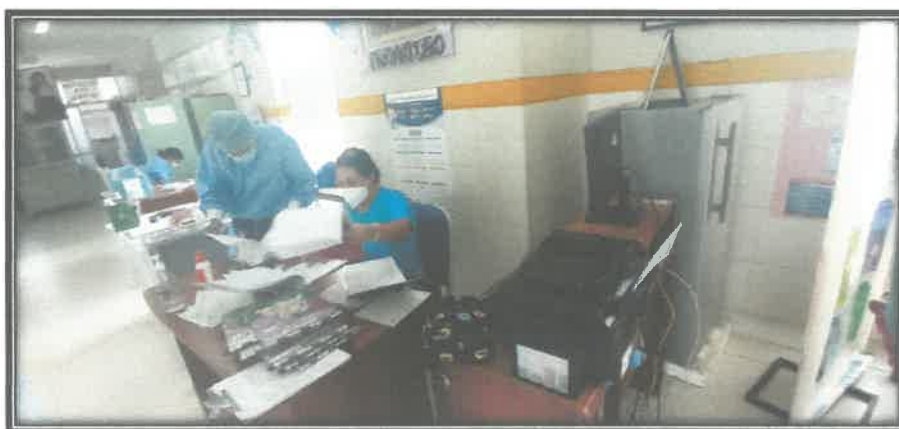
**FOTO N° 3:** Cables sueltos de la computadora y la impresora el cual no cuenta con la canalización respectiva.

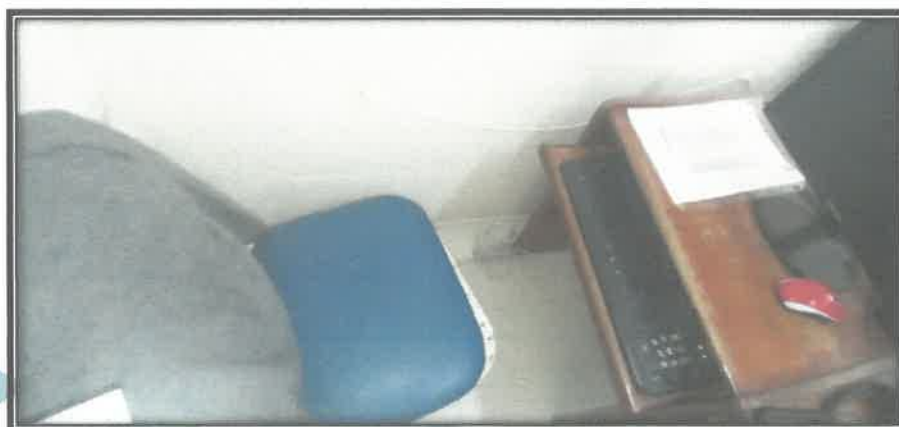
**FOTO N° 4:** canaletas no aptas para el tipo de infraestructura, debido a que las existentes canaletas son inflamables siento considerado como un riesgo, así mismo no se encuentran los ángulos para un mejora estética visual .

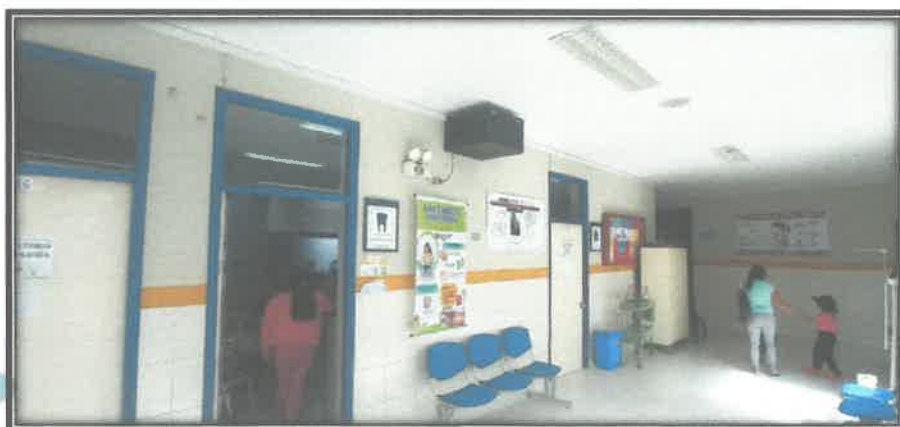
**FOTO N° 17:** canaletas no aptas para el tipo de infraestructura, debido a que las existentes canaletas son inflamables siento considerado como un riesgo, así mismo no se encuentran los ángulos para un mejora estética visual.

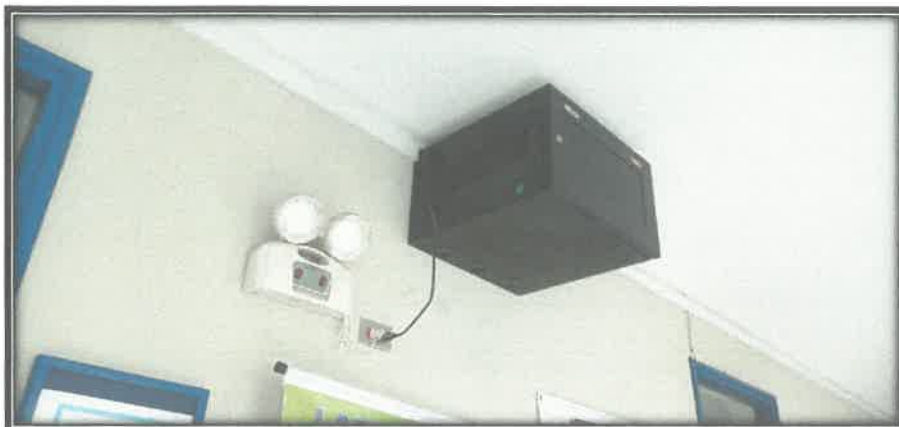
FOTO N°18: Gabinetes no requerido para la cantidad de puntos y distribución de data y comunicaciones.

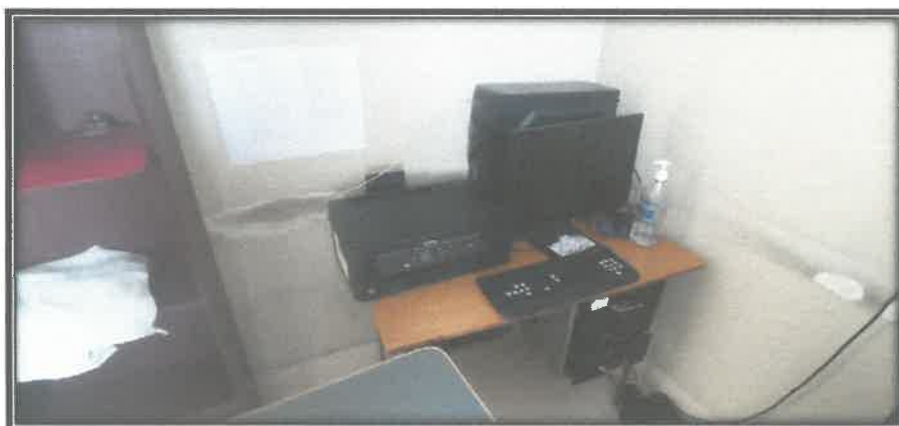
FOTO N°19: No se aprecia puntos de data para las impresoras, para que pueda hacer el trabajo compartido.

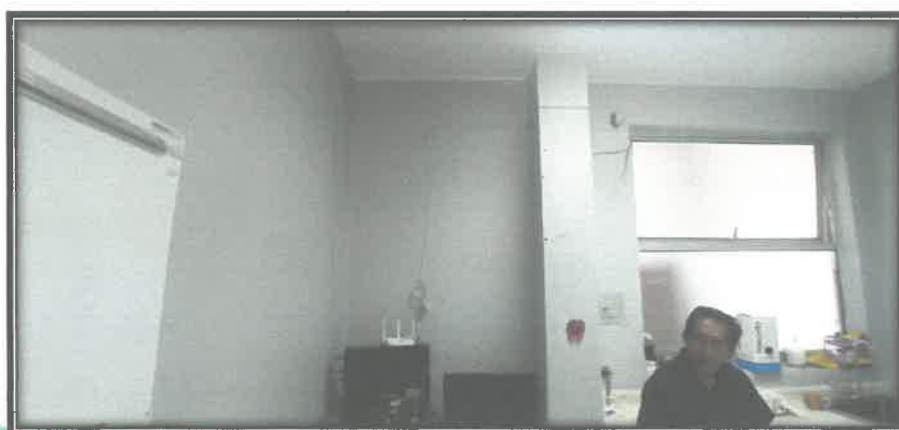
FOTO N°20: canaletas no aptas para el tipo de infraestructura, debido a que las existentes canaletas son inflamables sienten considerado como un riesgo, así mismo no se encuentran los ángulos para un mejora estética visual .

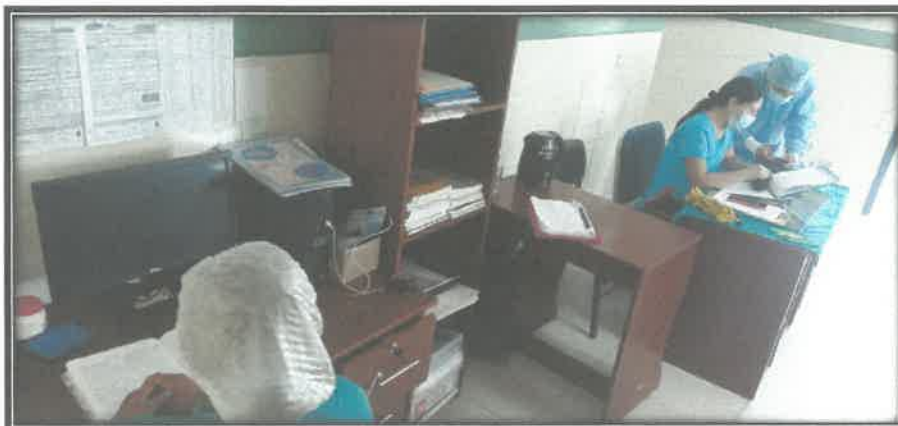
**FOTO N°21:** canaletas no aptas para el tipo de infraestructura, debido a que las existentes canaletas son inflamables siendo considerado como un riesgo, así mismo no se encuentran los ángulos para una mejora estética visual.

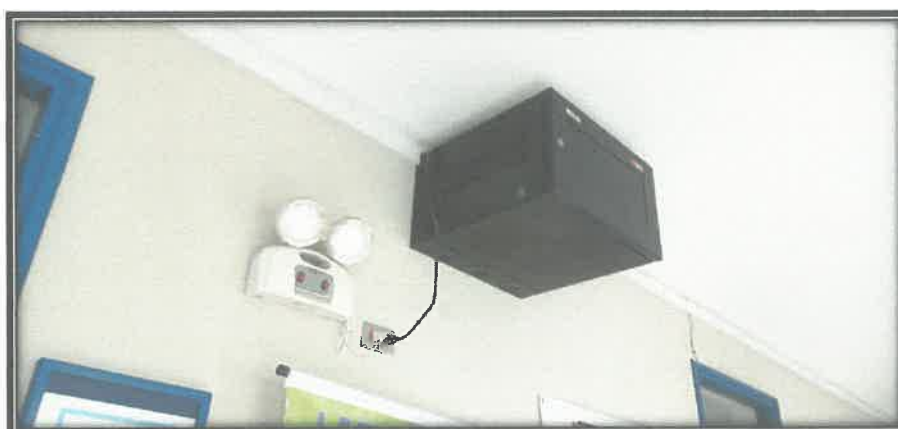
**FOTO N°22:** Gabinete en mal estado

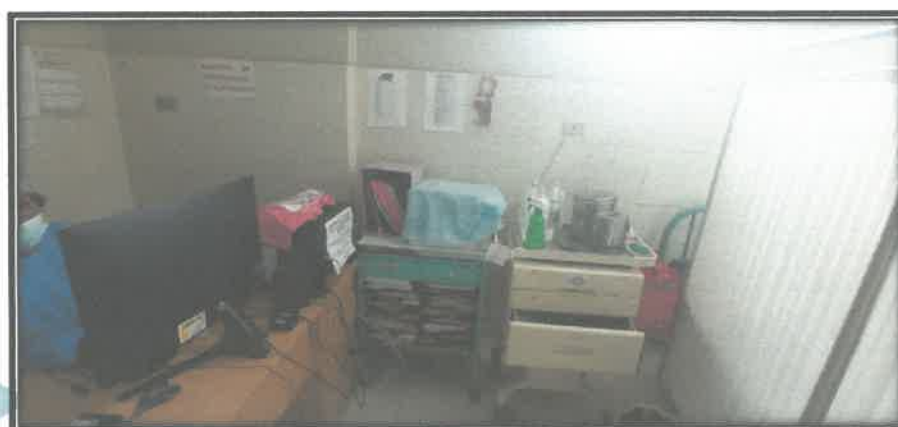
**FOTO N°23:** canaletas no aptas para el tipo de infraestructura, debido a que las existentes canaletas son inflamables siendo considerado como un riesgo, así mismo no se encuentran los ángulos para una mejora estética visual.

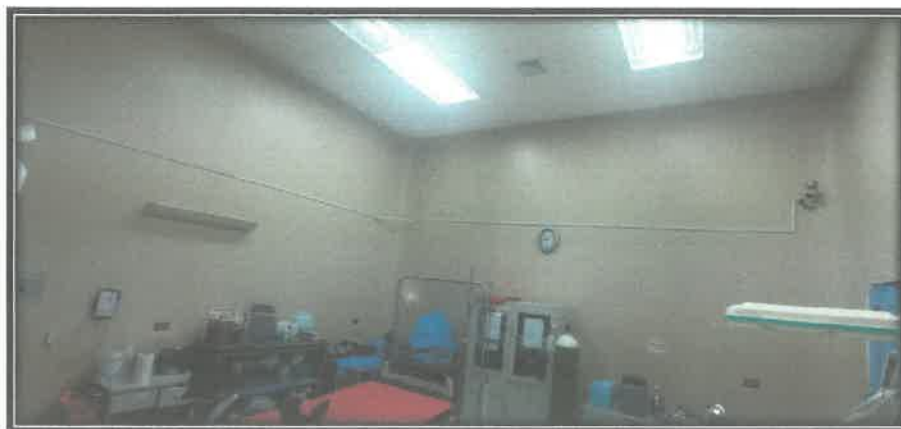
**FOTO N°24:** canaletas no aptas para el tipo de infraestructura, debido a que las existentes canaletas son inflamables siento considerado como un riesgo, así mismo no se encuentran los ángulos para un mejora estética visual .

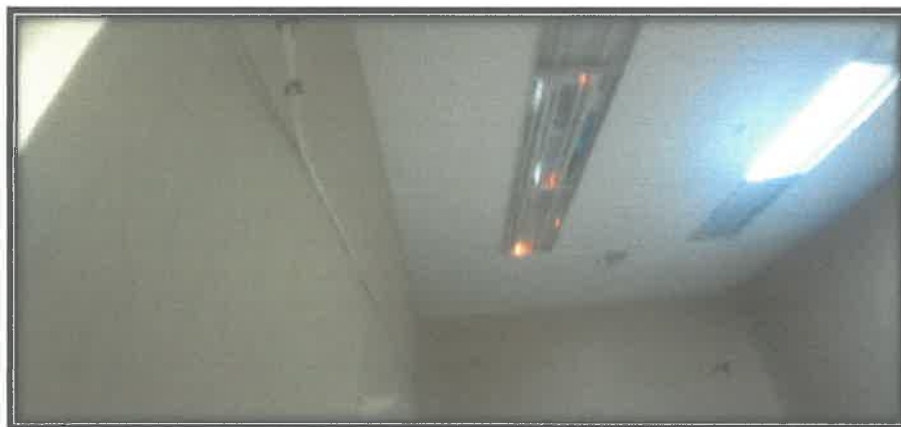
**FOTO N°25:** Canaleta en mal estado el cual, no se encuentra bien empotra hacia la pared.

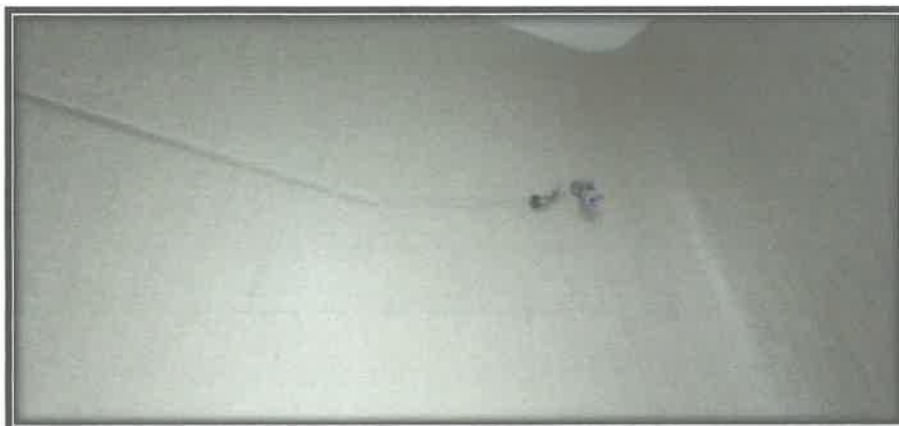
**FOTO N°27:** Cámaras de vigilancia que no cumple con las necesidades del ambiente.

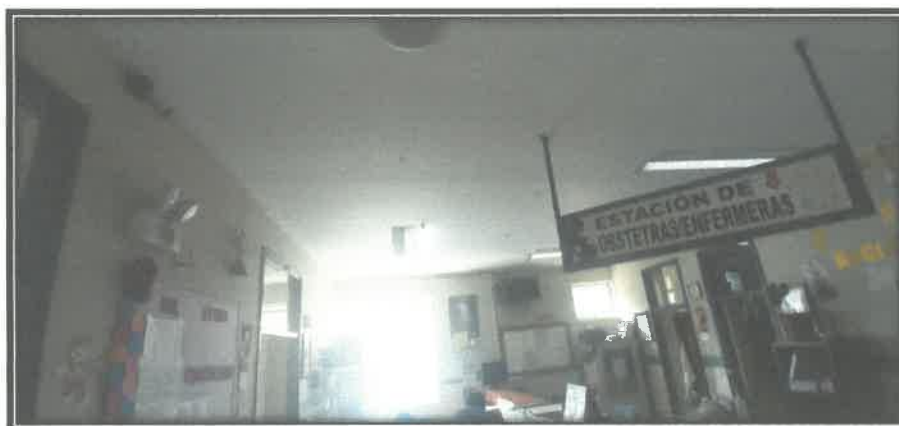
**FOTO N°28:** Oficina de estación de obstetras y enfermeras que cuenta con canaletas deterioradas y mal instaladas.

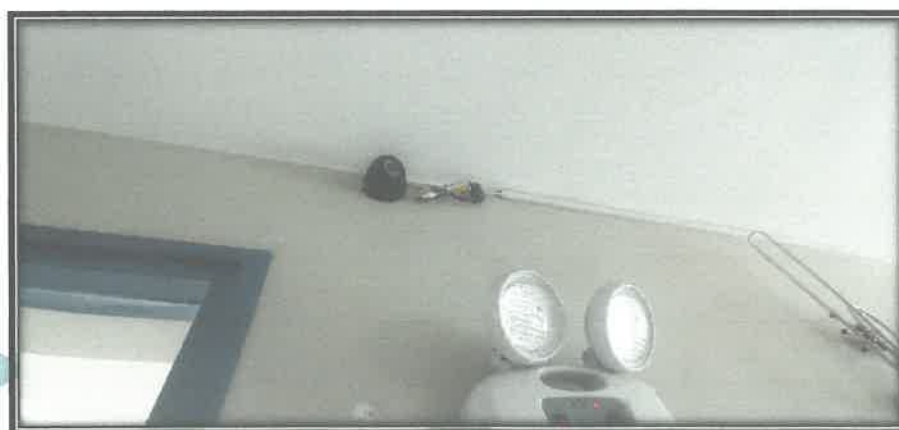
**FOTO N°29:** Cámara de vigilancia mal ubicada, el cual no cubre todo el enfoque de visualización en el área colocada.

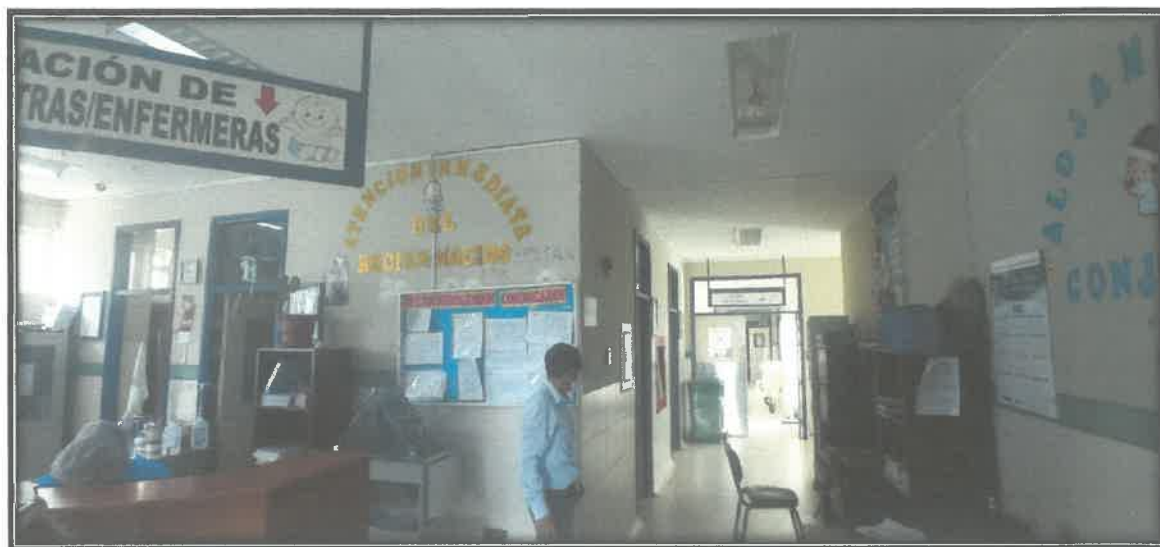
**FOTO N°30:** canaletas no aptas para el tipo de infraestructura, debido a que las existentes canaletas son inflamables siento considerado como un riesgo, así mismo no se encuentran los ángulos para un mejora estética visual .

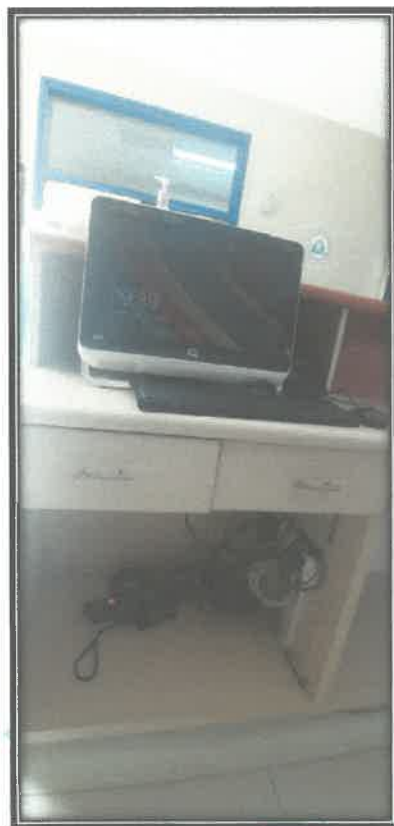
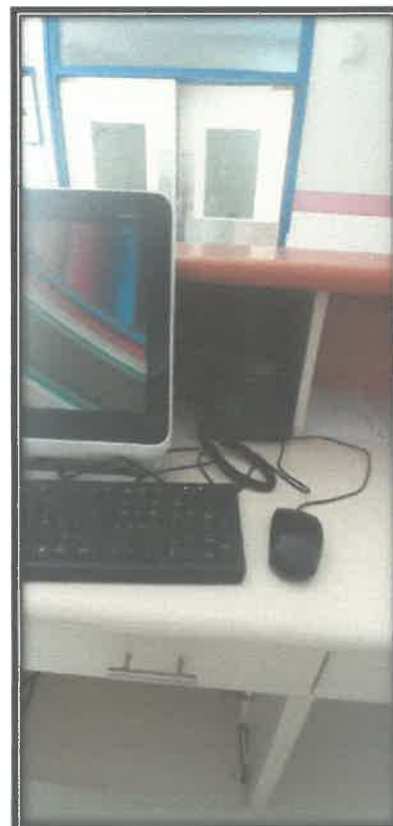
**FOTO N°31 y 32:** No se cuenta con salida de data ni IP para los de teléfonos

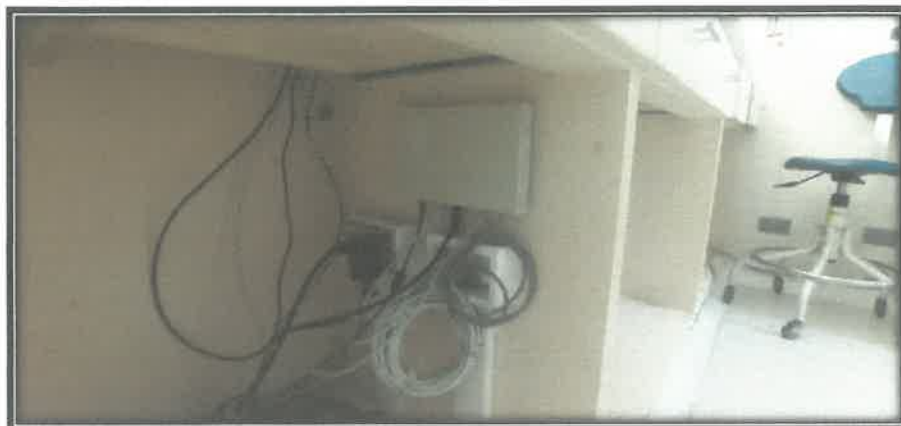
**FOTO N° 33:** Se aprecia cables enredados sin canalizar, el cual es peligroso para los trabajadores de dicha área de trabajo.

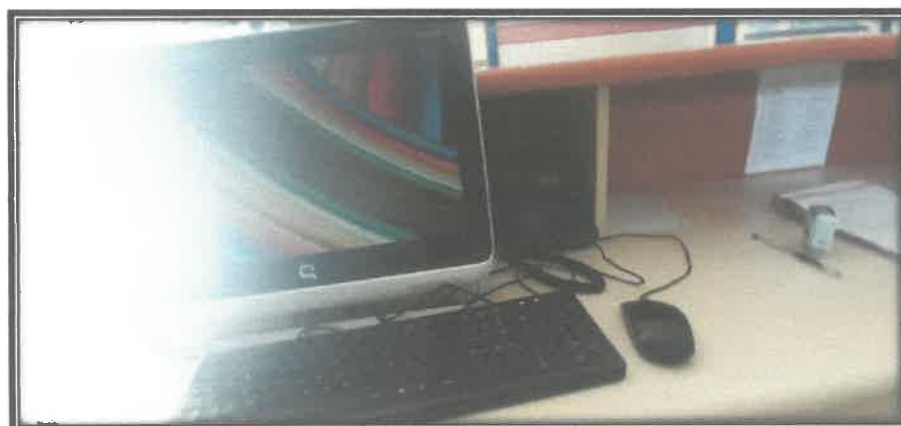
**FOTO N° 34:** No cuenta con salida IP para la colocación del teléfono.

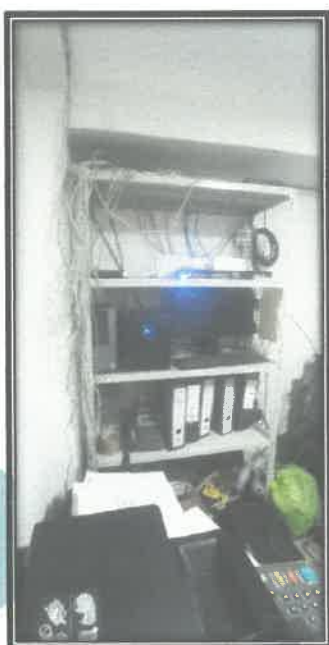
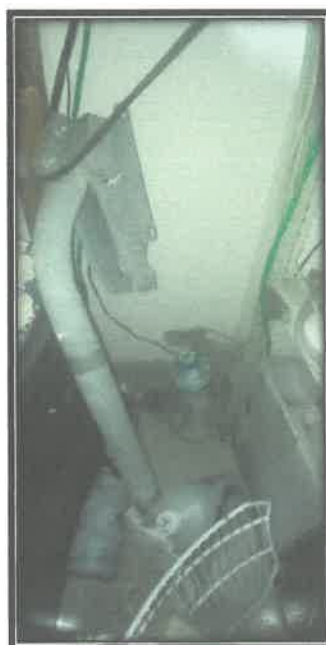
**FOTO N° 35 y 36:** cables enredados y deteriorados sienten esta un verdadero peligro.

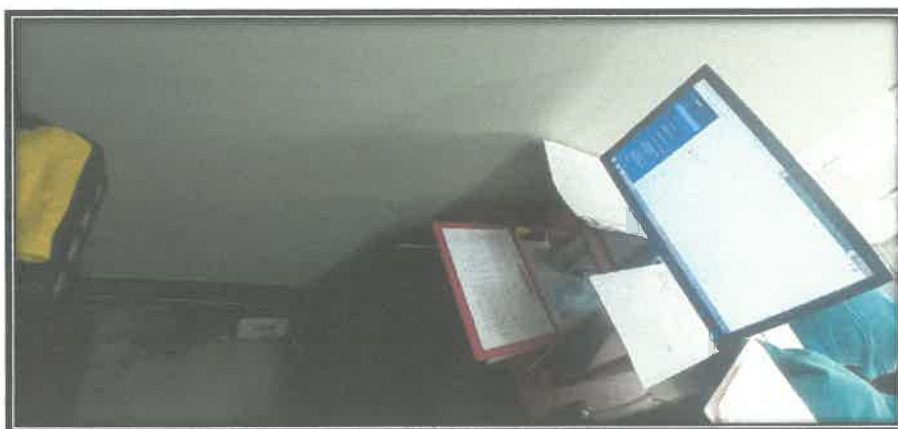
**FOTO N°37:** Se puede apreciar puntos de salida expuesto el cual no se encuentra empotrado a la pared, como también se ve cables sin canalizar.

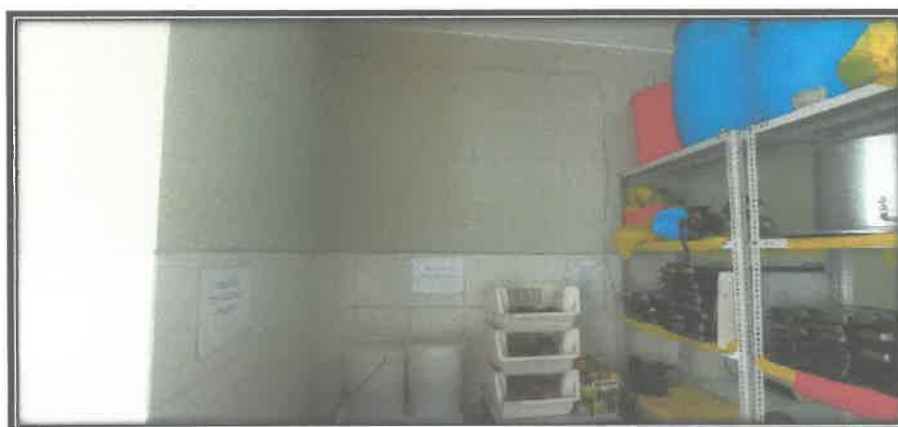
**FOTO N°38:** canaletas no aptas para el tipo de infraestructura, debido a que las existentes canaletas son inflamables siento considerado como un riesgo, así mismo no se encuentran los ángulos para un mejora estética visual .

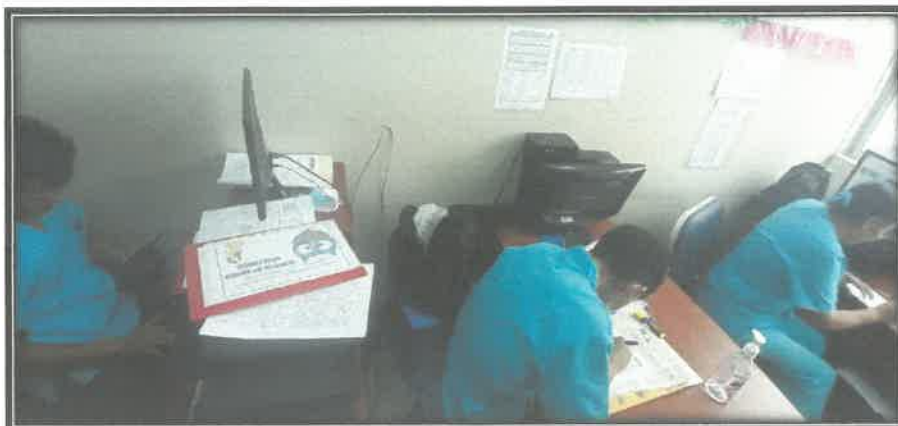
**FOTO N°40:** canaletas no aptas para el tipo de infraestructura, debido a que las existentes canaletas son inflamables siento considerado como un riesgo, así mismo no se encuentran los ángulos para un mejora estética visual.

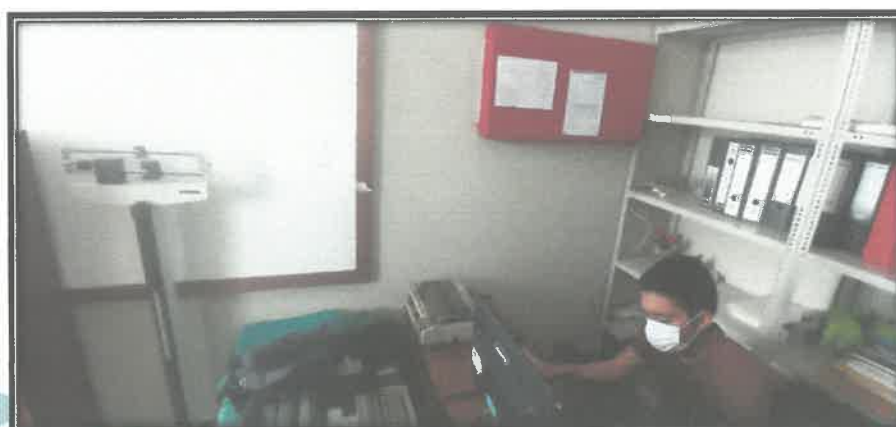
**FOTO N°42:** Impresora sin punto de salida de data para poder realizar impresión compartidas.

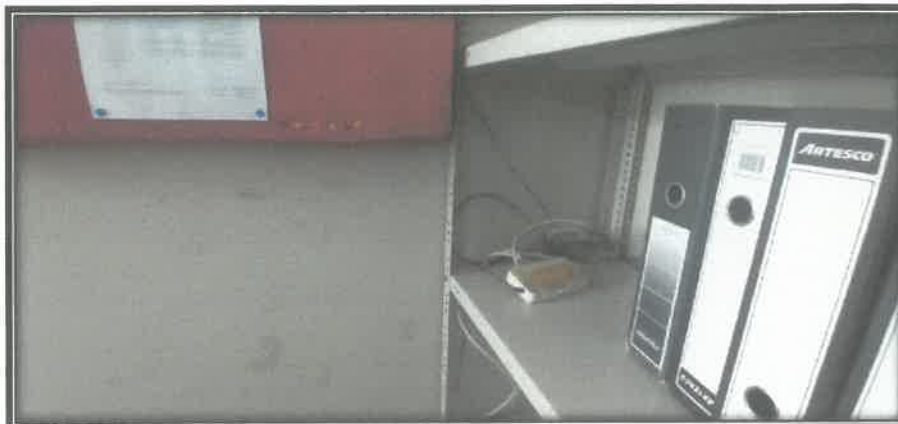
**FOTO N°43:** Se puede apreciar puntos de salida expuesto el cual no se encuentra empotrado a la pared, como también se ve cables sin canalizar.

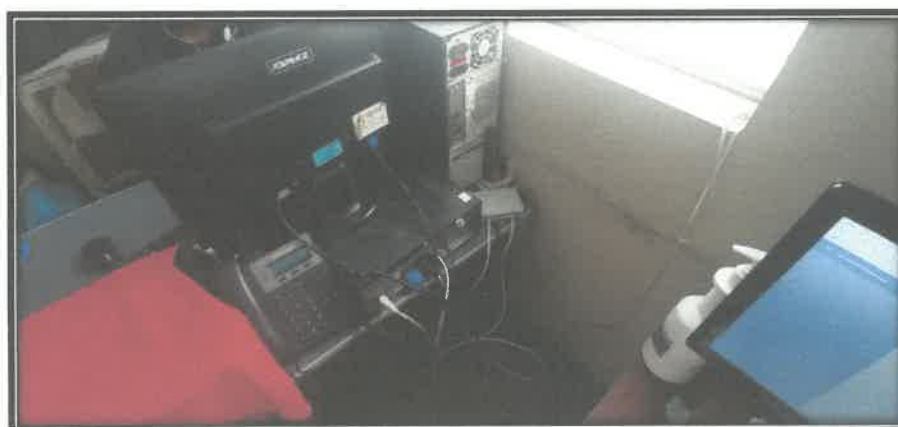
**FOTO N°44:** Se puede apreciar puntos de salida expuesto el cual no se encuentra empotrado a la pared, como también se ve cables sin canalizar.

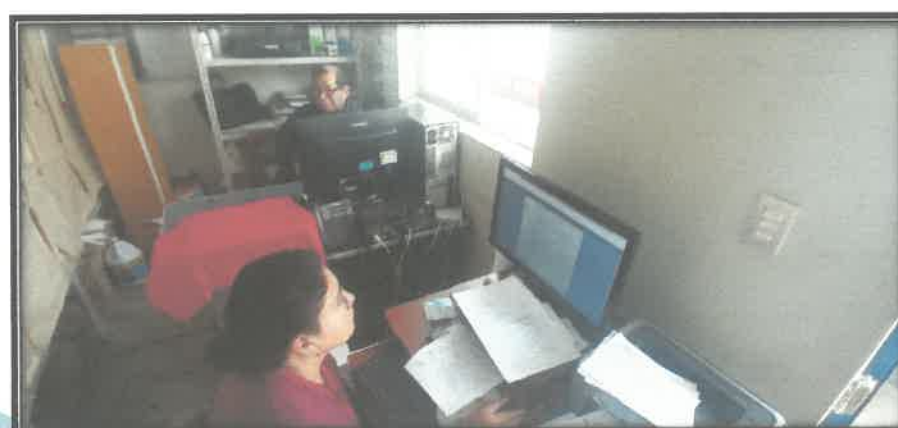
**FOTO N°45:** canaletas no aptas para el tipo de infraestructura, debido a que las existentes canaletas son inflamables siendo considerado como un riesgo, así mismo no se encuentran los ángulos para un mejora estética visual .

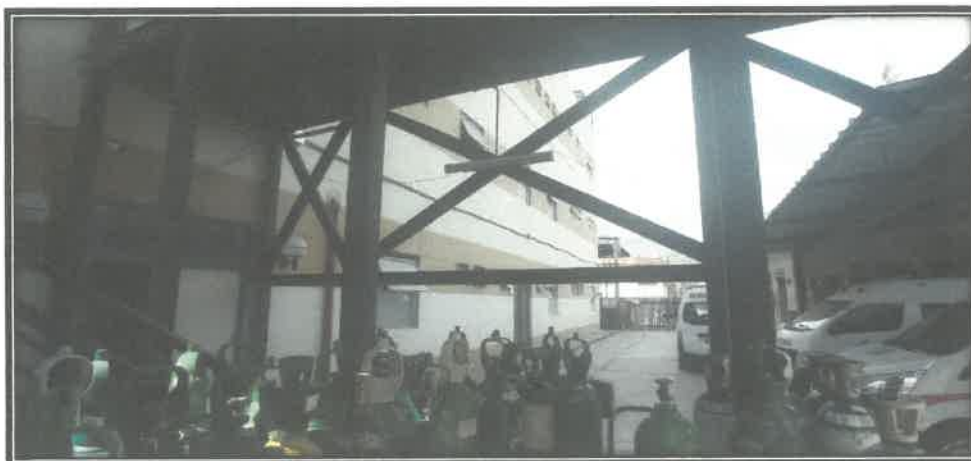
**FOTO N°46:** No se aprecia cámaras de vigilancia en el lugar de almacén de balón de oxígeno, el cual será muy importante para la seguridad de los materiales del clas.

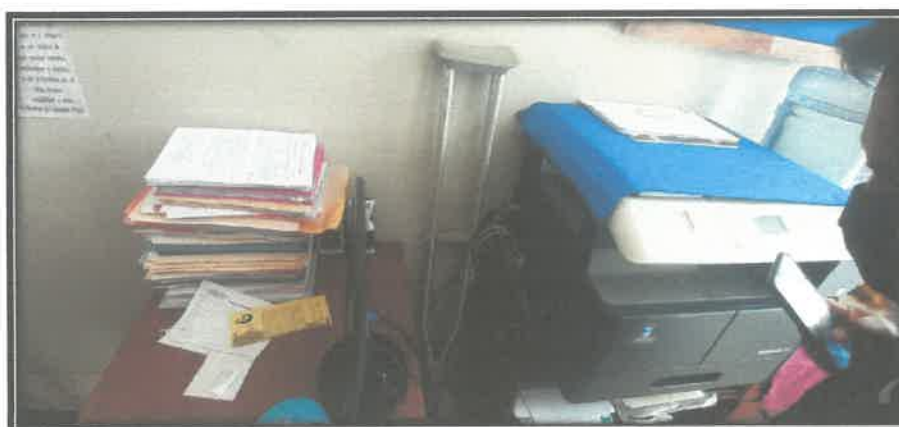
**FOTO N°47:** Se cuenta con una salida de data para la fotocopidora, este se debe tener para que tenga una trabajo mas optimo.

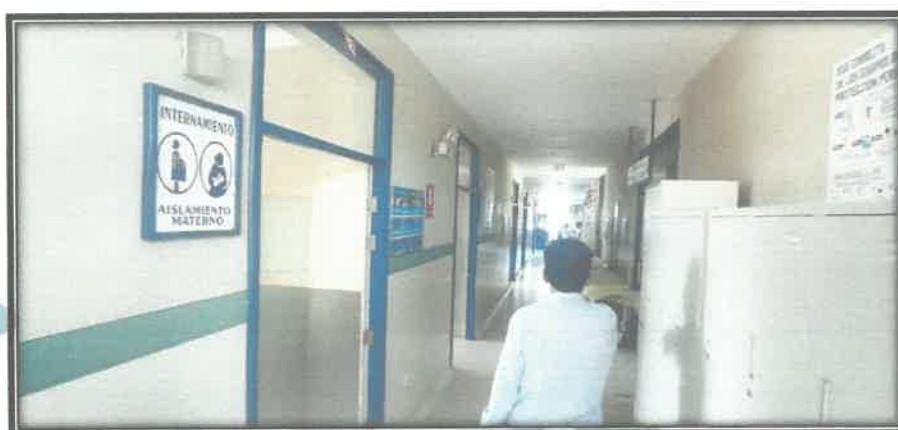
**FOTO N°48:** No se aprecia cámara de videovigilancia el cual es muy importante para cubrir el pasillo de todos los consultorio.

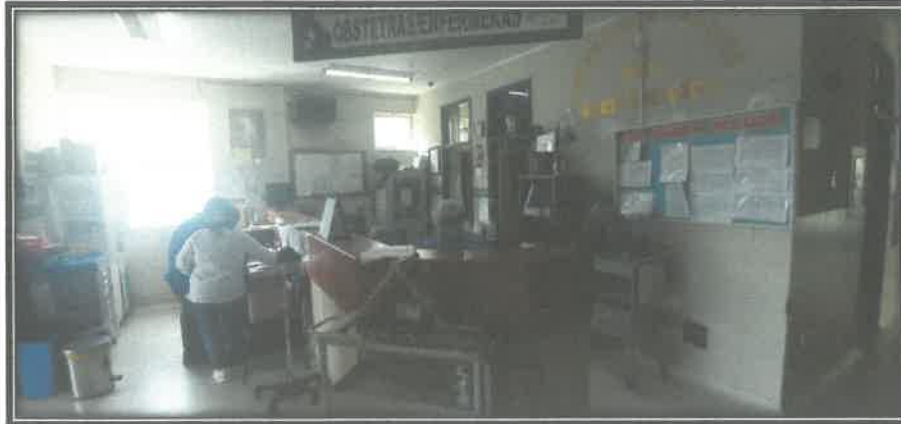
**FOTO N°49:** canaletas no aptas para el tipo de infraestructura, debido a que las existentes canaletas son inflamables siendo considerado como un riesgo, así mismo no se encuentran los ángulos para un mejora estética visual .

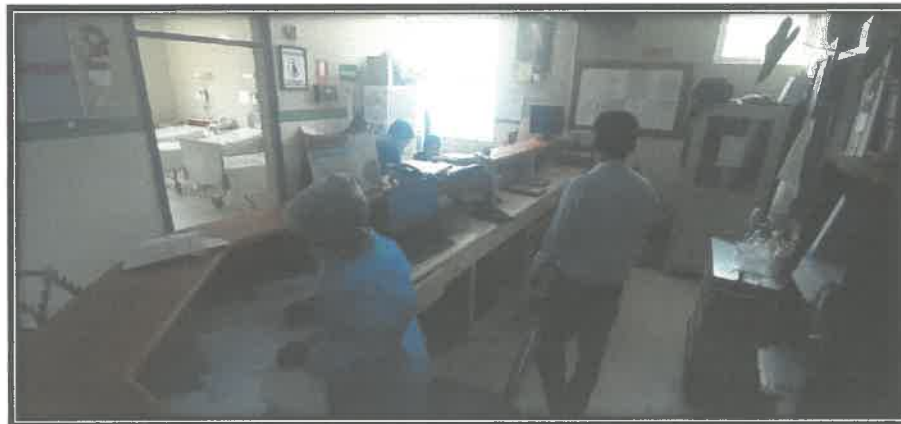
**FOTO N°50:** canaletas no aptas para el tipo de infraestructura, debido a que las existentes canaletas son inflamables siendo considerado como un riesgo, así mismo no se encuentran los ángulos para un mejora estética visual .

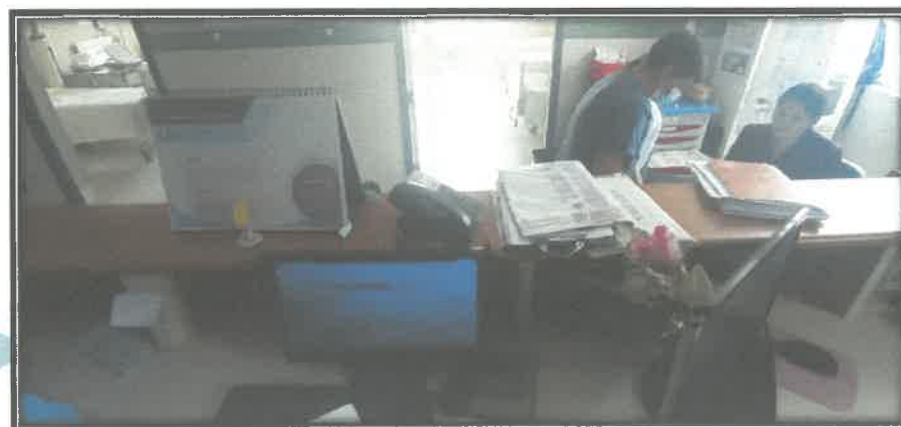
**FOTO N°51:** No cuenta con un punto cercano de data para la conexión de las computadoras.

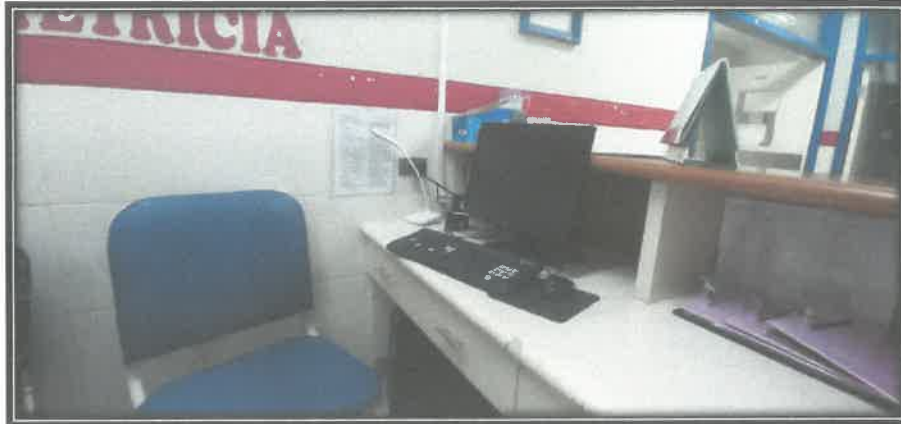
**FOTO N°52:** Se encuentra expuesto el cable sin una canalización respectiva.

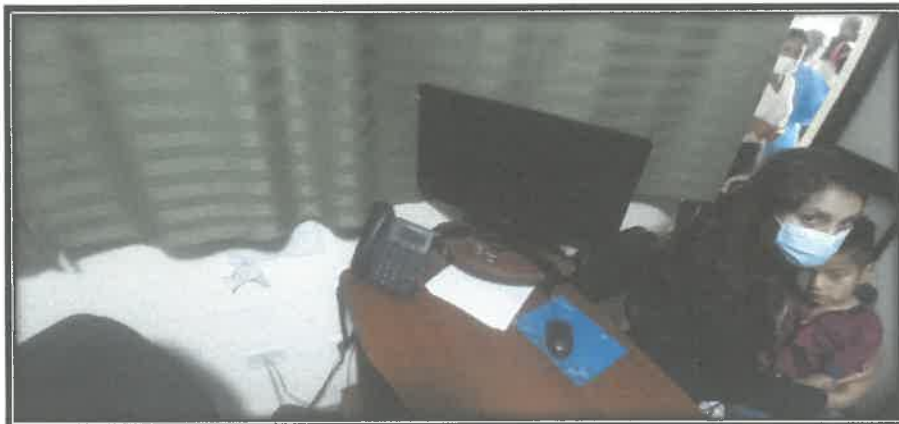
**FOTO N°53:** No cuenta con una salida IP para un correcto funcionamiento del teléfono.

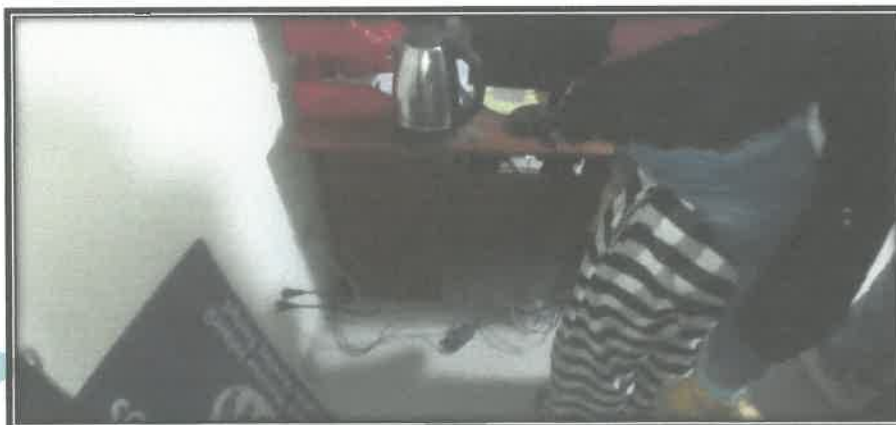
**FOTO N°54:** Cables expuesto y sin ningún canalizador para que se pueda mantener ordenado y evitar colapso de cables.

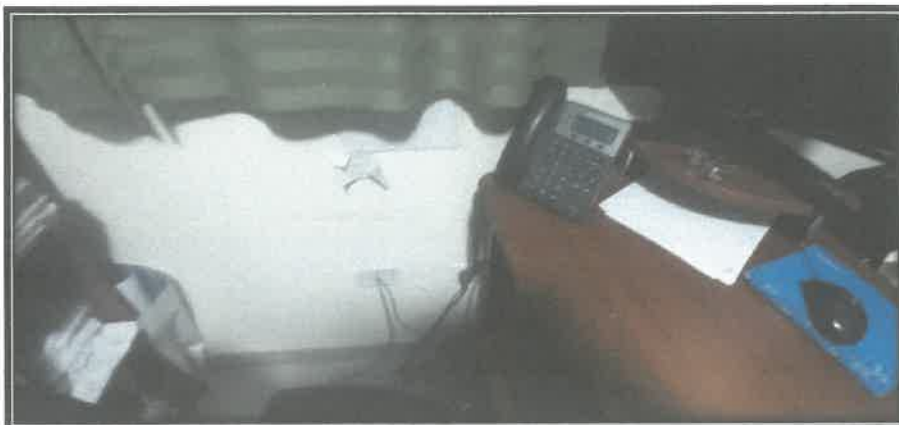
**FOTO N°55:** canaletas no aptas para el tipo de infraestructura, debido a que las existentes canaletas son inflamables siento considerado como un riesgo, así mismo no se encuentran los ángulos para un mejora estética visual .

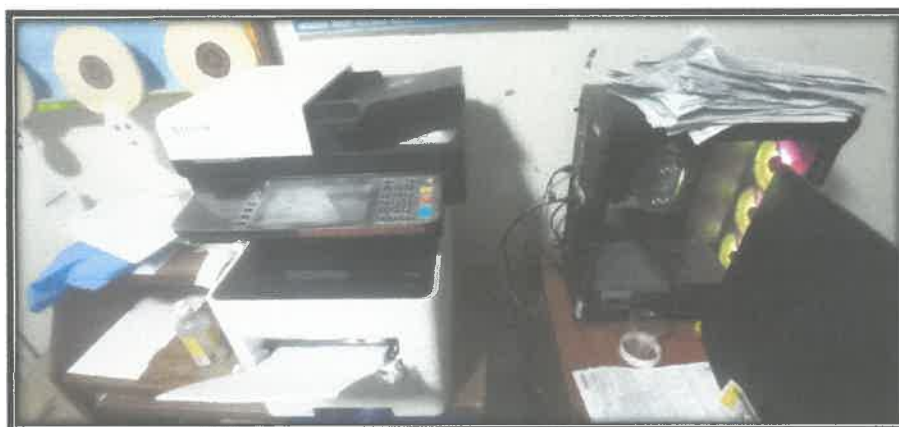
**FOTO N°56:** Se puede apreciar que la fotocopidora con cuenta con una salida de data para poner optimizar el trabajo.

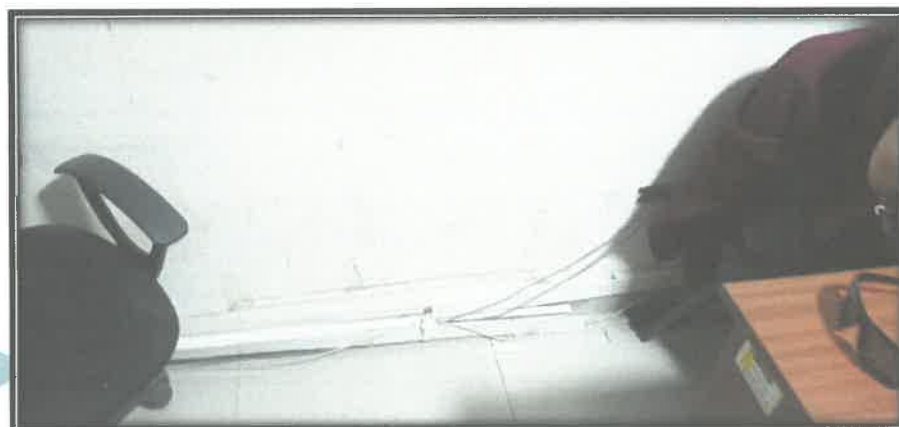
**FOTO N°57:** Se aprecia canaletas en mal estado y de pesa calidad el cual son productos sin certificación .

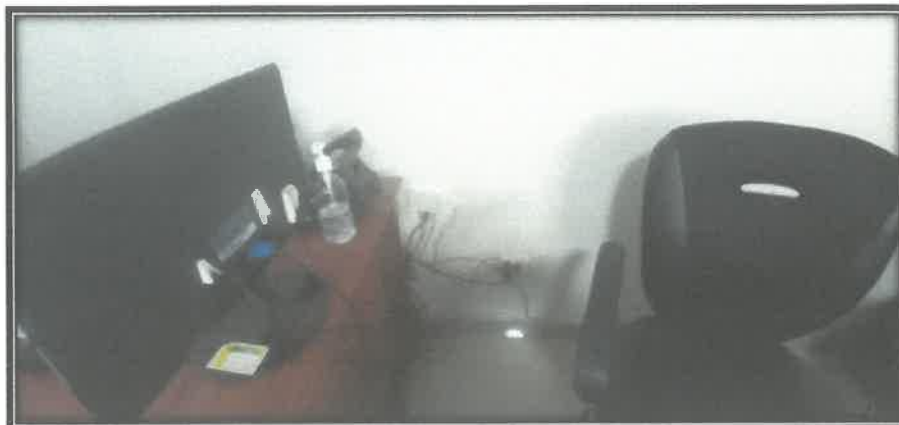
**FOTO N°58:** No cuenta con salida IP para el correcto funcionamiento del telefono

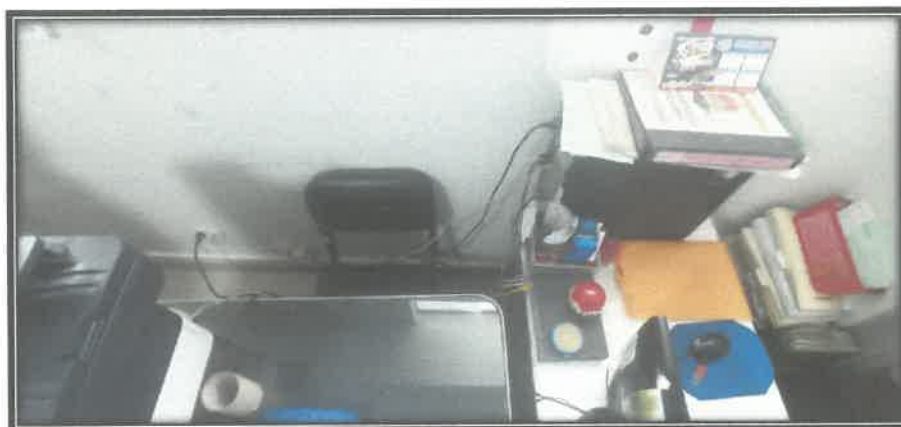
**FOTO N°62:** Se aprecia cables sueltos sin ningún canalizador para que esta pueda ser mas ordenado y mas transitable.

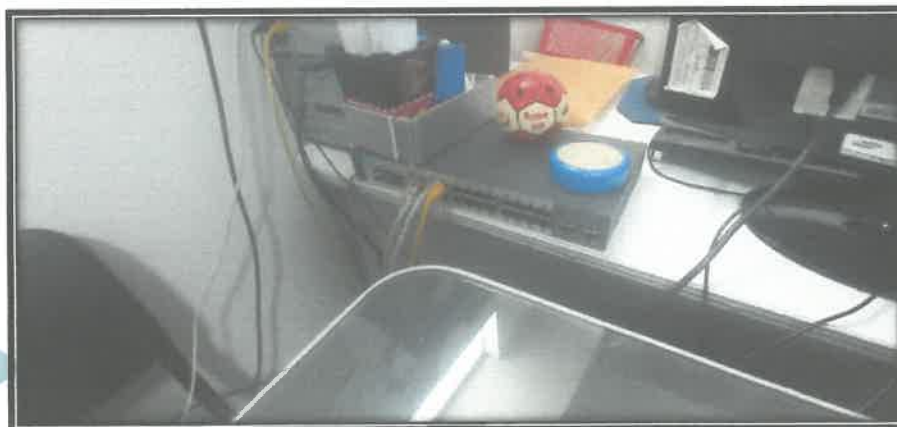
**FOTO N°63:** canaletas no aptas para el tipo de infraestructura, debido a que las existentes canaletas son inflamables siento

considerado como un riesgo, así mismo no se encuentran los  
ángulos para un mejora estética visual .
