# H.M.I CARLOS SHOWING FERRARI

## PANEL FOTOGRAFICO

## DIAGNOSTICO SITUACIONAL DE HOSPITAL MATERNO INFANTIL

## AMPLIACION Y MEJORAMIENTO DEL SISTEMA DE RED DE DATA

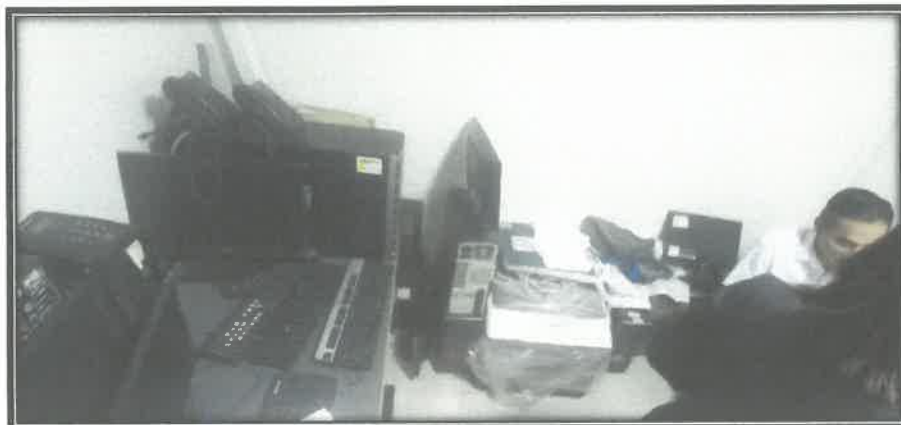
**FOTO N°64:** Impresora en desuso por falta de salida de data para su funcionamiento.

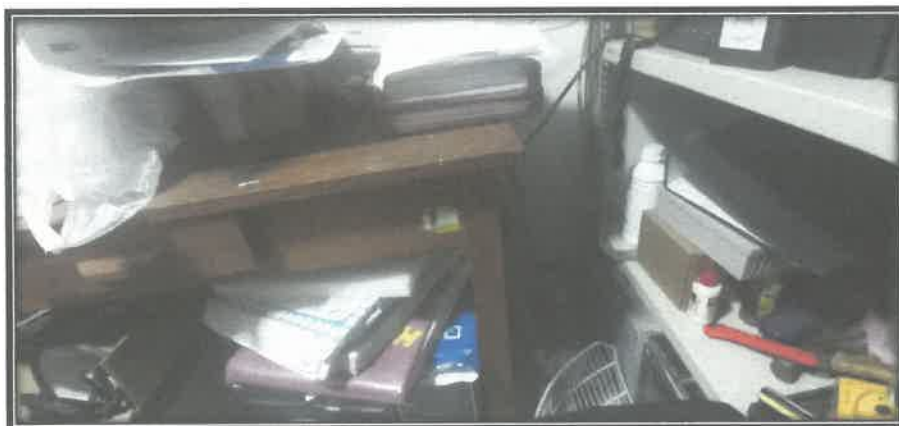
**FOTO N°65:** Cable suelto el cual genera peligro.

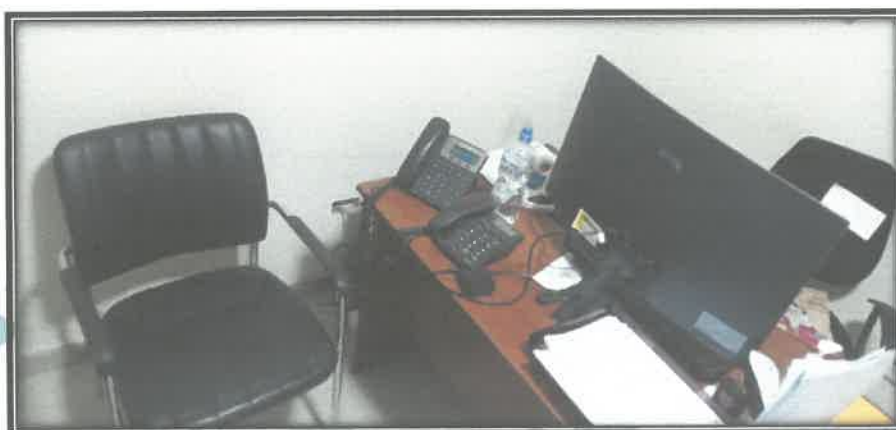
**FOTO N°66:** No se cuenta con salida IP para el mejor funcionamiento del teléfono.
