**PLAN DE TRABAJO N° GTT-A018-2023  
PRUEBAS ELÉCTRICAS TR 4-TP-202, INTERRUPTOR  
SET AYACUCHO**

## INFORME TÉCNICO N° NEM-SET-ZONA II-015-2023

**Asunto :** **MANTENIMIENTO PREVENTIVO, PRUEBAS ELÉCTRICAS AL TRANSFORMADOR DE POTENCIA E INTERRUPTOR DE POTENCIA DE LA SET AYACUCHO**

**Referencia :** **EJECUCIÓN DE PLAN DE TRABAJO N° GTT-A018-2023.**  
**OM N° 500492501**

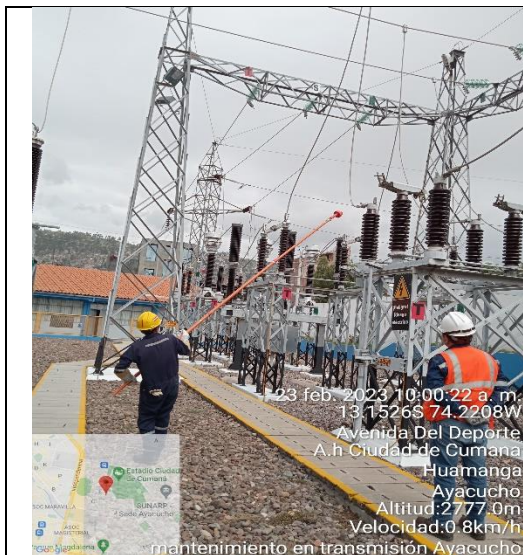
Los equipos, Transformador de Potencia (4-TP-202) e Interruptor de Potencia (4IN-066-202) se encontraban desenergizados (4SB-066-201 ABIERTO). Antes de iniciar los trabajos de mantenimiento se realizó la verificación de la ausencia de tensión, luego se realizó el aterramiento del circuito (lado fuente ).

**Foto N°02: Revelado de tensión**

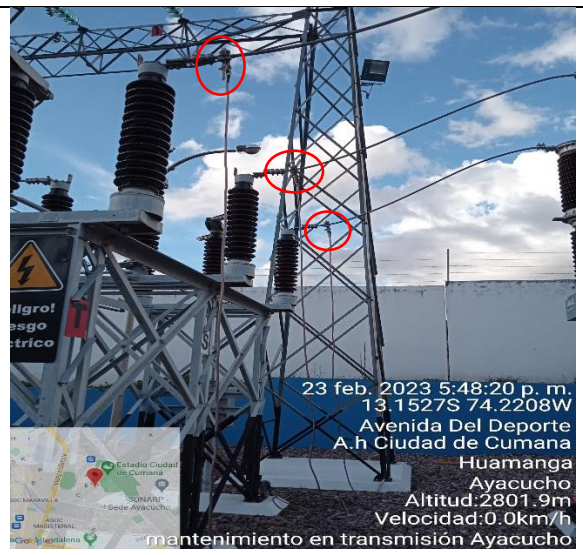
**Foto N°03: Aterramiento lado fuente**

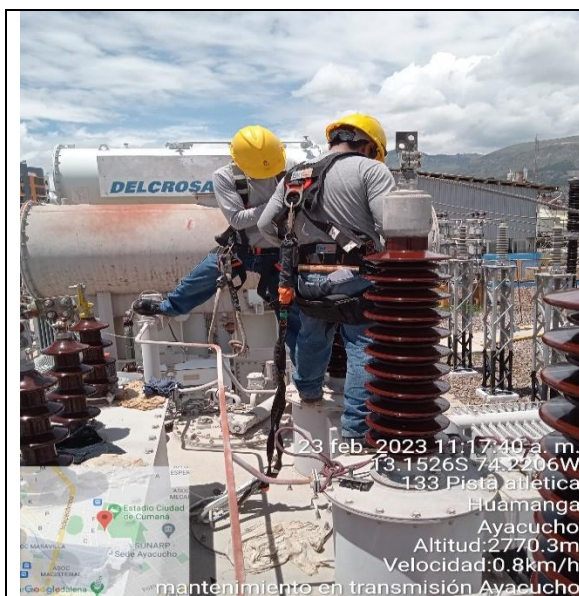
Se realizó la limpieza del transformador de potencia principalmente a los siguientes componentes:

- Bushing del lado de 66kV (AT)
- Bushing del lado de 22.9kV (MT)
- Bushing del lado de 10kV (MT)
- Tableros de control

**Foto N°04:** Limpieza de transformador 4-TP-202

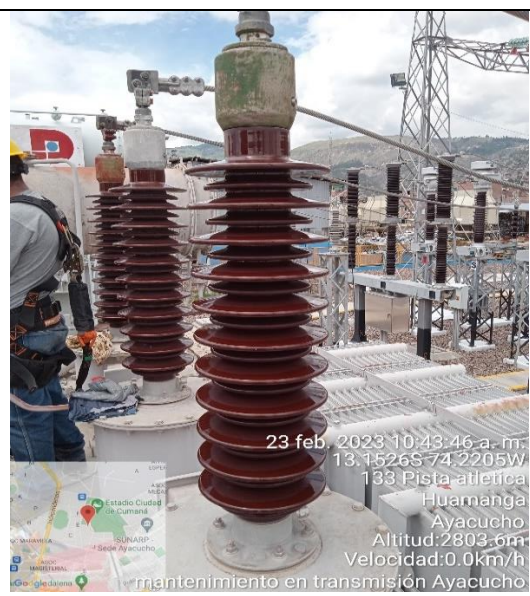
**Foto N°05:** Limpieza de transformador 4-TP-202 (Bushing de alta)

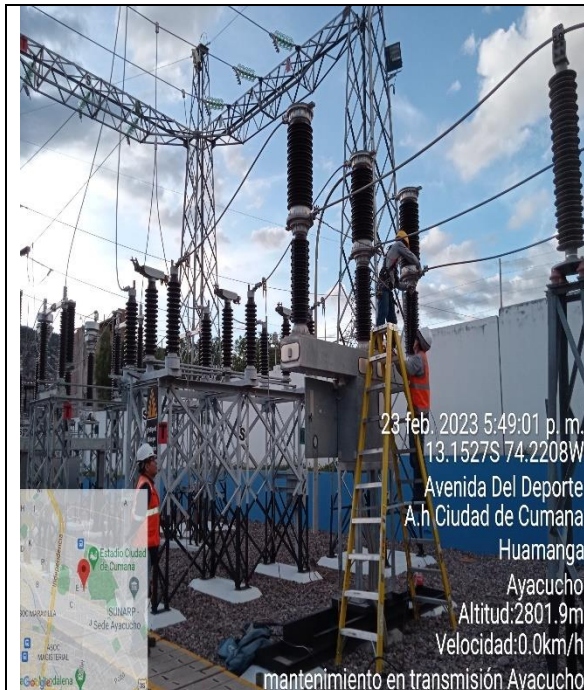
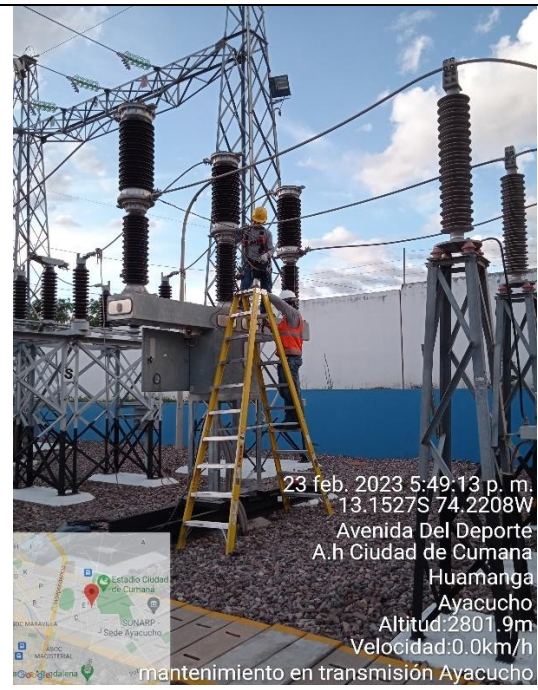
Se realizó la limpieza del Interruptor de potencia, principalmente al aislamiento y a los puntos de contacto.

**Foto N°06:** Limpieza del Interruptor de potencia 4IN-066-202

**Foto N°07:** Limpieza del Interruptor de potencia 4IN-066-202

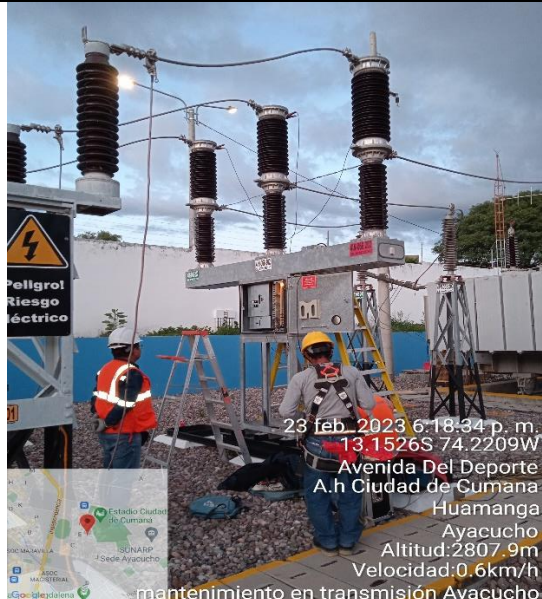
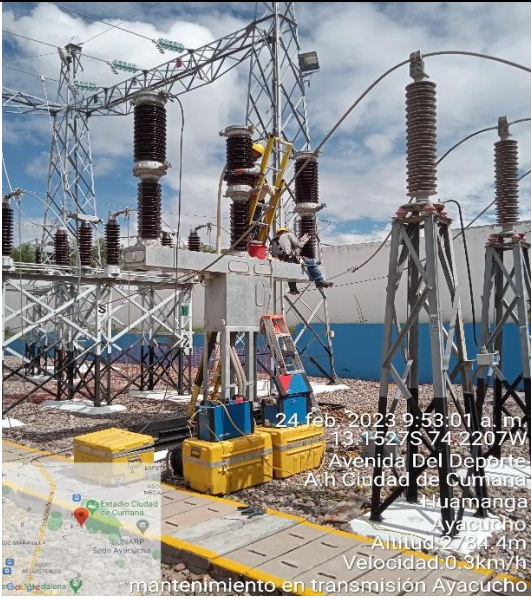
Los resultados de las pruebas realizadas al interruptor de potencia fueron satisfactorios. En los siguientes cuadros se muestran los resúmenes de los resultados de las pruebas realizadas. Mayores detalles ver **Anexo N°02** *Protocolo de Pruebas de Interruptor de Potencia 4IN-066-202.*

<b>Foto N°10:</b> Pruebas eléctricas al interruptor de potencia 4IN-066-202	<b>Foto N°11:</b> Pruebas eléctricas al interruptor de potencia 4IN-066-202

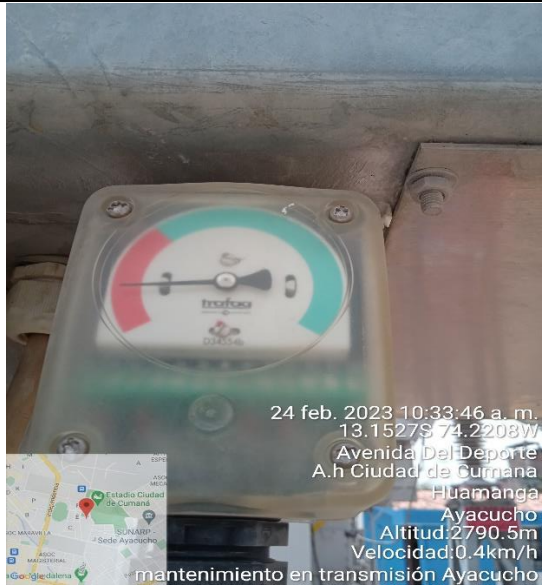
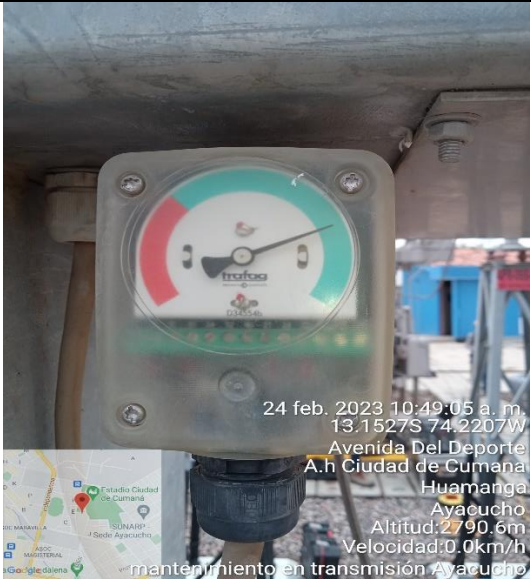
<p>24 feb. 2023 10:49:05 a. m. 13.1527S 74.2207W Avenida Del Deporte A.h Ciudad de Cumana Huamanga Ayacucho Altitud: 2790.6m Velocidad: 0.0km/h mantenimiento en transmisión Ayacucho</p>
<b>Foto N°12:</b> Bajo nivel de SF6 del interruptor de potencia 4IN-066-202	<b>Foto N°13:</b> Rellenado de SF6 antes de las pruebas eléctricas 24.02.23.

- Se evidenció fuga de gas SF6 en el interruptor de potencia 4IN-066-202, se tuvo que realizar el llenado en dos oportunidades (23 y 24).

- El resultado de las pruebas al transformador de potencia 4-TP-202, fueron satisfactorias.
- Para complementar el diagnóstico del transformador de potencia, se recomienda realizar las siguientes pruebas; Barrido de Frecuencia (SFRA) y Análisis de respuesta dieléctrica en frecuencia (DFR)
- El resultado de las pruebas al interruptor de potencia 4IN-066-202, fueron satisfactorias.
- Se recomienda realizar la detección de fuga de SF6 y el análisis de la calidad del SF6 en el interruptor de potencia 4IN-066-202.
- Antes de poner en servicio el interruptor 4IN-066-202, se recomienda solucionar el problema de fuga de gas SF6.
