El presente informe contempla la **ACTUALIZACIÓN DE COSTOS DEL EXPEDIENTE TÉCNICO REFORMULADO DEL PROYECTO: MEJORAMIENTO Y AMPLIACIÓN DEL SISTEMA DE ALCANTARILLADO Y TRATAMIENTO DE AGUAS RESIDUALES DEL CENTRO POBLADO 30 DE AGOSTO, DISTRITO DE TICLACAYAN - PASCO - PASCO**. Con Código Unificado N° 2215873; este proceso de actualización de costos de los insumos y el presupuesto del expediente técnico, se realizó sobre la base del expediente aprobado mediante Resolución de Gerencia General Regional N°262-2022-G.R.PASCO/GGR.

Proyecto Denominado "MEJORAMIENTO Y AMPLIACION DEL SISTEMA DE ALCANTARILLADO Y TRATAMIENTO DE AGUAS RESIDUALES DEL CENTRO POBLADO 30 DE AGOSTO, DISTRITO DE TICLACAYAN - PASCO - PASCO". Con Código Unificado N° 2215873.

2 MEMORIA DESCRIPTIVA

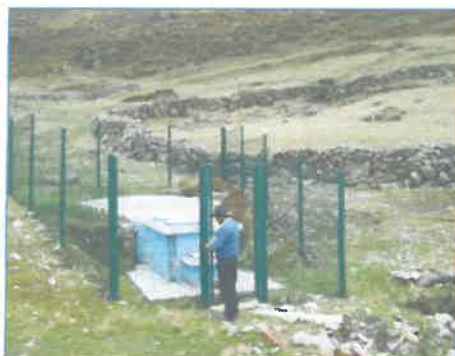
Captación Chuchucancha

Actualmente el sistema de producción consta de 02 captaciones Chuchucancha y Rumipaqui las cuales son manantiales de ladera entre los dos proporcionan un caudal mayor a 1.00lps. Las estructuras de captación se encuentran en buen estado y periódicamente se ejecuta su limpieza, además cuentan con cerco perimétrico que se encuentra en muy buen estado.

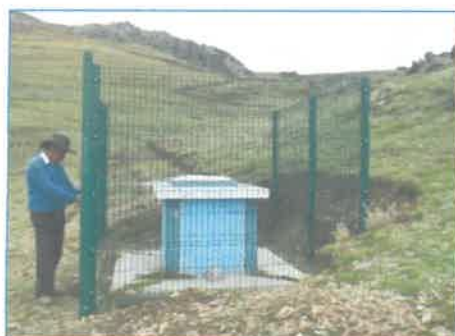
Cámara rompe presión

La línea de conducción de la captación de Rumipaqui hasta el reservorio RE-01 es de DN 1" PVC-SP y se encuentra en muy buen estado, en el recorrido de esta existen 02 cámaras rompe presión en muy buen estado tal como se aprecia en las fotos adjuntas.

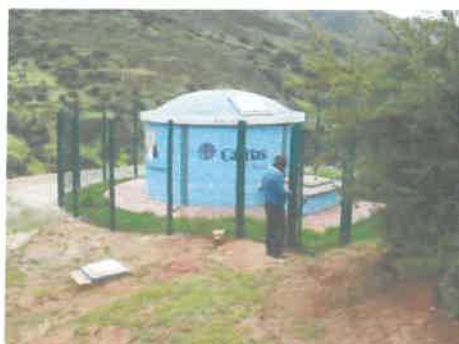
Reservorio RE-01 Rumipaqui

En el centro poblado de 30 de Agosto existen 02 reservorios, el del sistema Rumipaqui RE-01 tiene una capacidad de 20 m³ el cual se encuentra en buen estado la parte hidráulica así como la parte estructural; por otra parte el reservorio del sistema Chuchucancha RE-02 tiene una capacidad de 30 m³ que también se encuentra en óptimas condiciones tanto la parte hidráulica como la parte estructural.

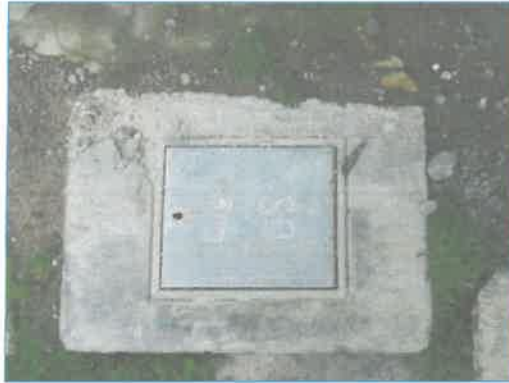
Conexión Domiciliaria con caja

Para el sistema de distribución el centro poblado de 30 de agosto data del año 2009, está conformado por tuberías de DN 1" PVC-SP, las conexiones domiciliarias son de DN 1/2" y cuentan con su respectiva caja de control (un 90% de la población), el resto de la población es abastecida mediante piletas.

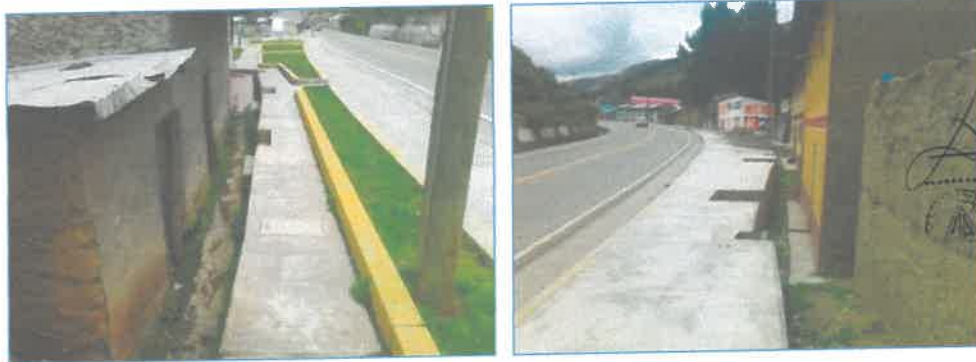
VIVIENDAS POR DEBAJO DE LA RED DE ALCANTARILLADO

Las redes de alcantarillado fueron instaladas el año 2008, el sistema está conformado por tuberías DN200mm PVC-UF y buzones de concreto en profundidades que varían de 1.20m a 3.60m, actualmente este sistema no beneficia a la localidad ya que las redes colectoras se encuentran en algunos casos por encima de los frentes de vivienda (muy superficiales ver Esquema N°01) y en otros las viviendas se encuentran muy por debajo de las cajas de desagüe. En la actualidad el sistema de alcantarillado no se viene utilizando por lo que la población descarga sus desagües directamente al río.

Como se observa en las imágenes anteriores, las viviendas se encuentran muy por debajo del nivel de las redes de alcantarillado instaladas en el año 2007, Esto corrobora las deficiencias técnicas del sistema construido antes mencionadas, situación que ha generado el colapso del sistema existente y los consecuentes efectos negativos como atoros, rebalses, malos olores y formación de focos infecciosos.

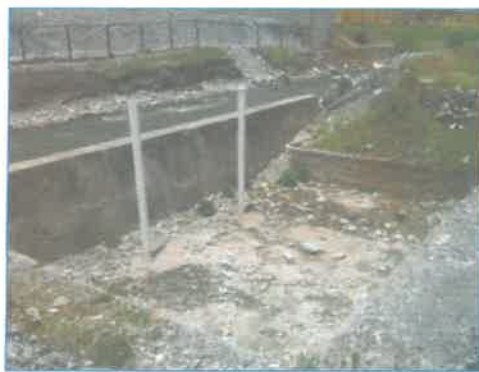
Tanque séptico a orillas del río

Existe un tanque séptico construido en el año 2009, que se encuentra ubicado entre la escuela primaria y a orillas del río, las dimensiones de este tanque séptico son de 4.5m por 7.5m. Actualmente el sistema de tratamiento está inoperativo ya que los colectores no transportan las aguas residuales debido a las deficiencias técnicas en el proceso constructivo.
