Ministerio  
de Educación

Programa Nacional de  
Infraestructura Educativa

**ANEXO PARA LA CONTRATACIÓN DE CONSULTORÍA DE OBRA  
PARA LA ELABORACIÓN DE EXPEDIENTE TÉCNICO  
DETALLADO PARA LA RECONSTRUCCIÓN MEDIANTE  
INVERSIONES (IRI) EN LA IE N°15196, CP CHUTUQUE, DISTRITO  
DE CRISTO NOS VALGA, PROVINCIA DE SECHURA, REGIÓN  
PIURA. CL 440669 Y FUR 2462791**

**UNIDAD GERENCIAL RECONSTRUCCION FRENTE A DESASTRES**

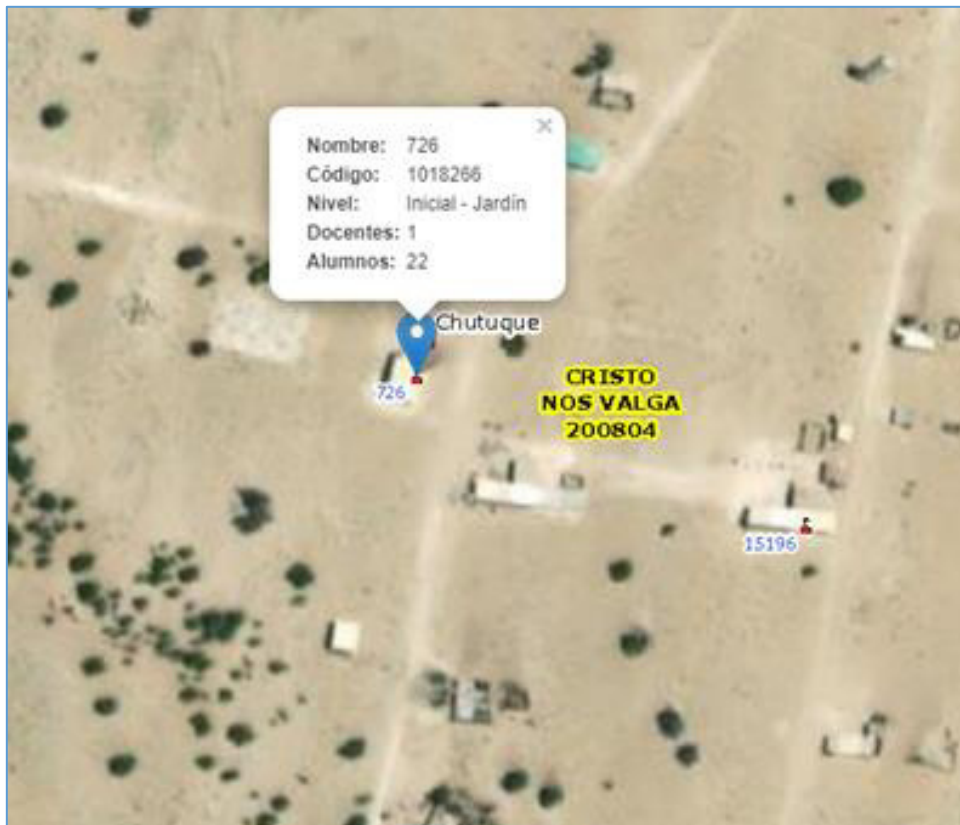
Figura N° 02. IE 15196 – CL 440669. Fuente Google Earth – Elaboración propia.

La figura muestra una imagen satelital del Google earth, la actual ubicación provisional de la Institución Educativa 15196:

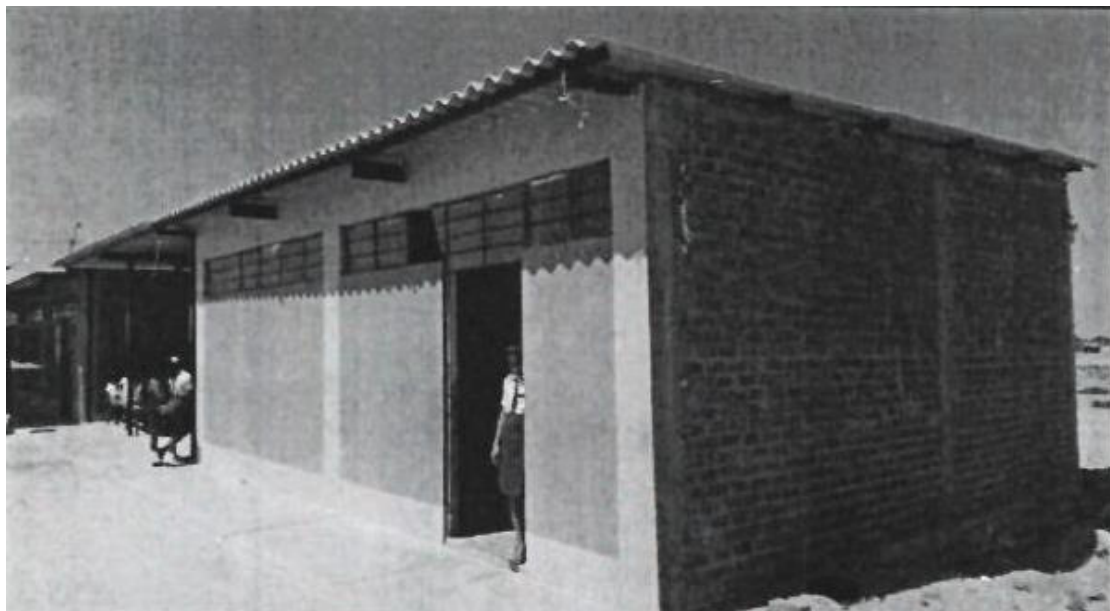
Figura N° 04. VISTA FRONTAL DEL PABELLON 1

PABELLON	AMBIENTE	ESTRUCTURA	EJECUTOR
01	01 aula + cocina comedora	Material Noble (ladrillo, vigas y columnas de concreto armado)	Autoconstrucción /Gobierno Regional
02	02 aula	Material Noble (ladrillo, vigas y columnas de concreto armado)	Autoconstrucción /Municipalidad
03	01 aula	Material Noble (ladrillo, vigas y columnas de concreto armado)	Autoconstrucción /Mantenimiento Escolar
04	SS.HH.	Material Noble (ladrillo, vigas y columnas de concreto armado)	Autoconstrucción /Municipalidad
