ESTUDIO GEOLOGICO - GEOTECNICO Y DE MECANICA DE SUELOS

CON FINES DE MEJORAMIENTO DE
 INFRAESTRUCTURA VIAL

**“RENOVACION DE PUENTE; EN
 EL (LA) CAMINO VECINAL VALLE
 LA UNION - NUEVO PIURA EN
 EL DISTRITO DE SHAMBOYACU,
 PROVINCIA DE PICOTA,
 DEPARTAMENTO DE SAN
 MARTIN; CON C.U.I. 2635030”**

Setiembre del 2024

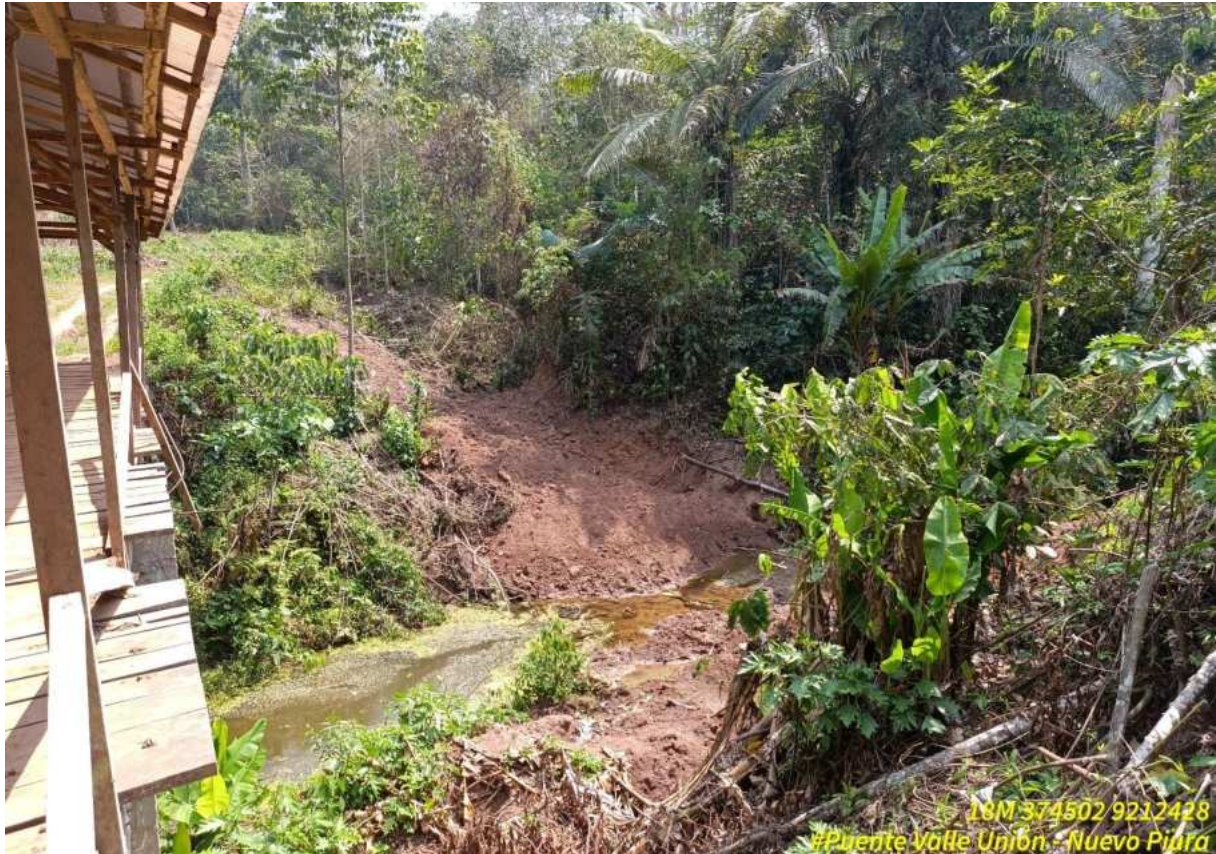
Foto 2: Vista del cauce de la quebrada Líbano.

Puntualmente en la zona de estudio, se tienen pequeños riachuelos y quebradas que muestran cauces de fuerte pendiente y de amplitud angosta debido a la presencia de afloramientos rocosos y fluyen con dirección suroeste a noreste, foto 2.

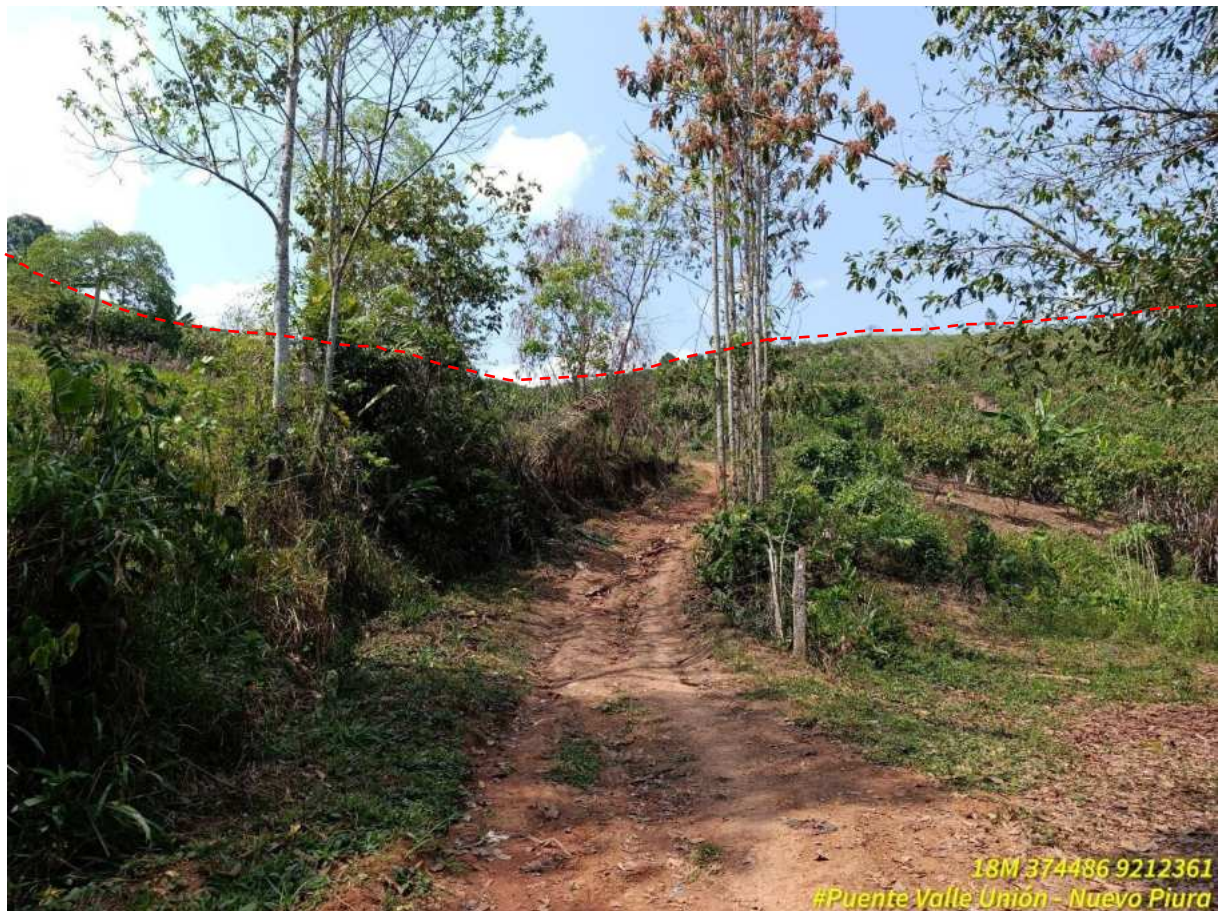
Foto 3: Vista de la unidad de montañas en roca sedimentaria.

Está conformado por montañas constituidas por rocas sedimentarias con estructuras sinclinales y anticlinales que controlan su morfología. Presentan pendientes de laderas que van desde los 20° a 60° de inclinación. Sobre esta unidad geomorfológica se desarrolla la totalidad de los accesos y los puentes en estudio.

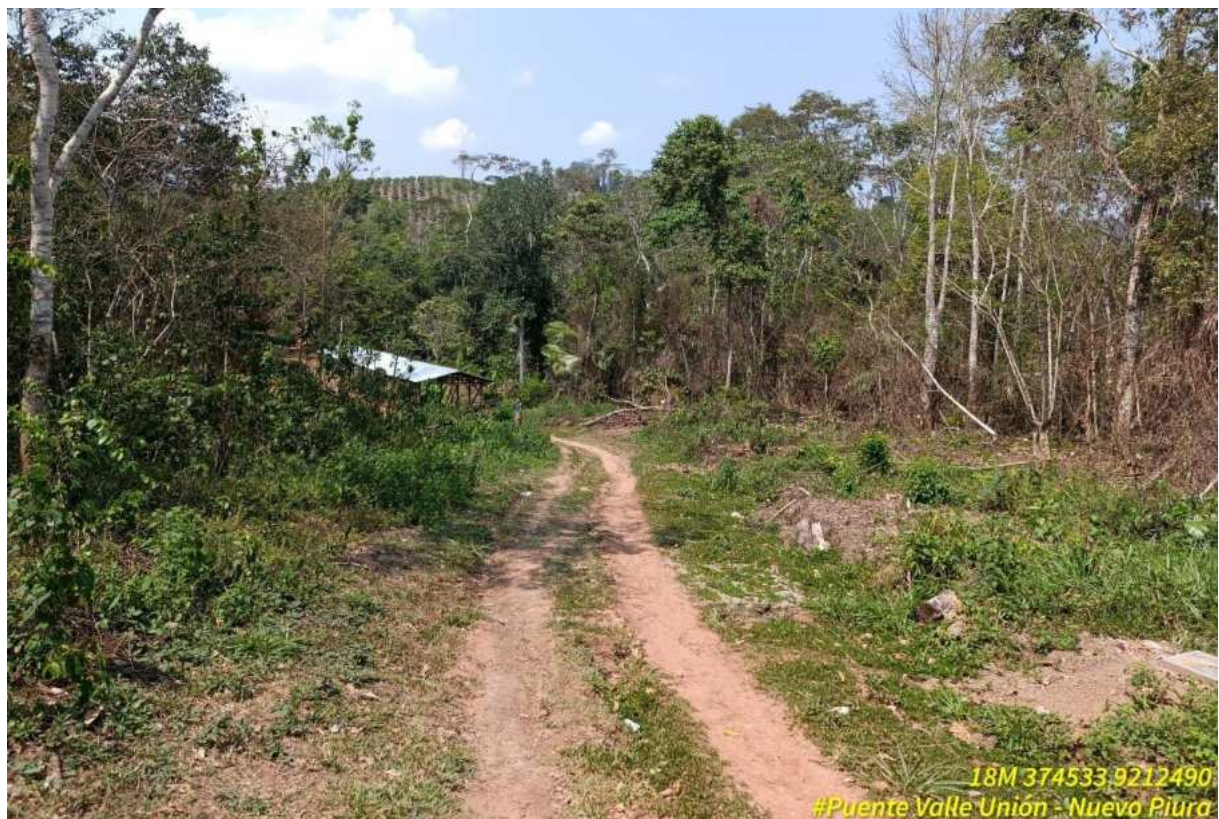
Foto 4: Acceso a estribo izquierdo de Puente Líbano. Progresiva 0+100.

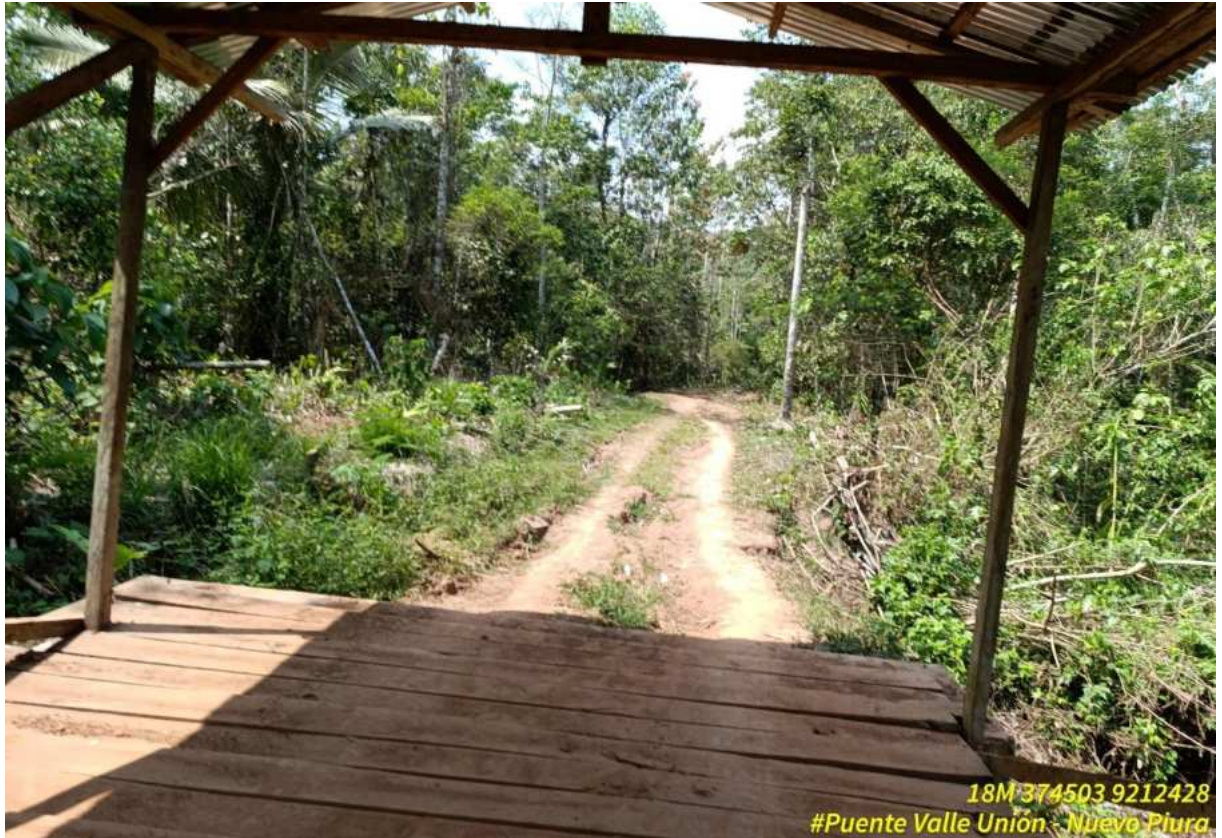
Foto 5: Acceso a estribo derecho de Puente Líbano. Progresiva 0+200.

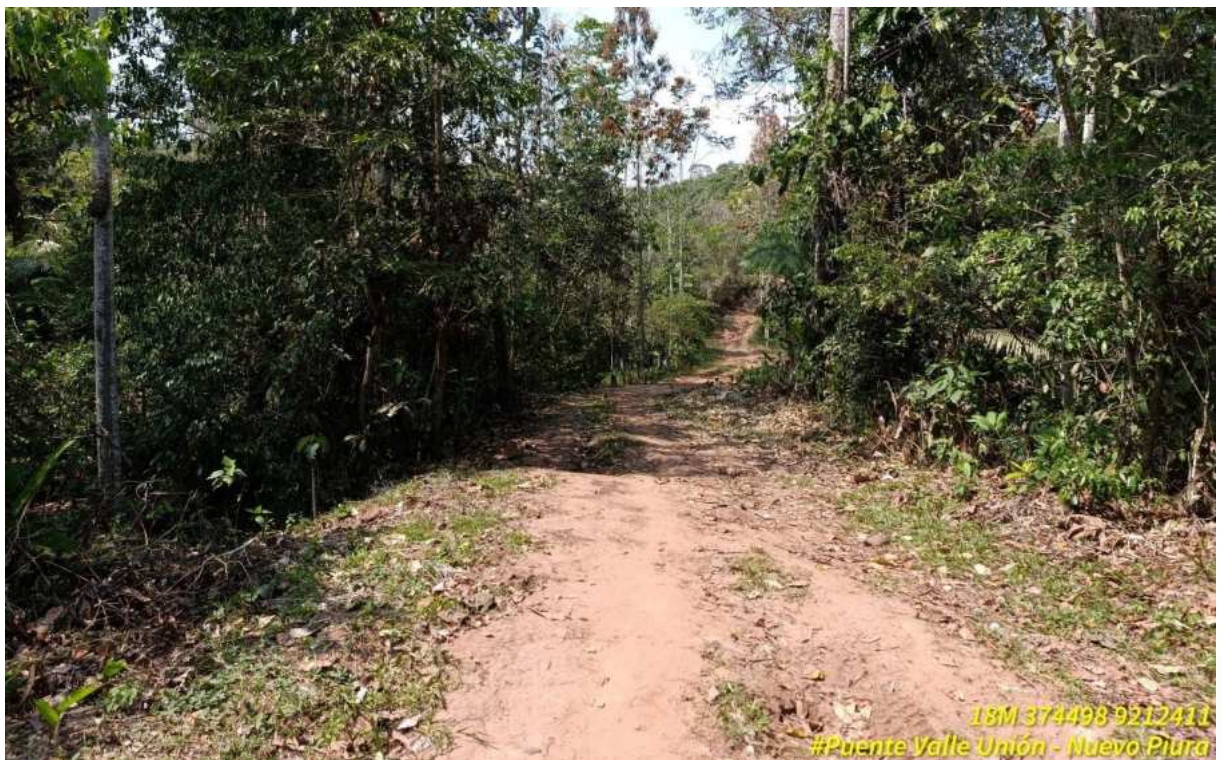
Foto 6: Acceso margen derecha a Puente Líbano. Progresiva 0+250. Depósitos aluviales.

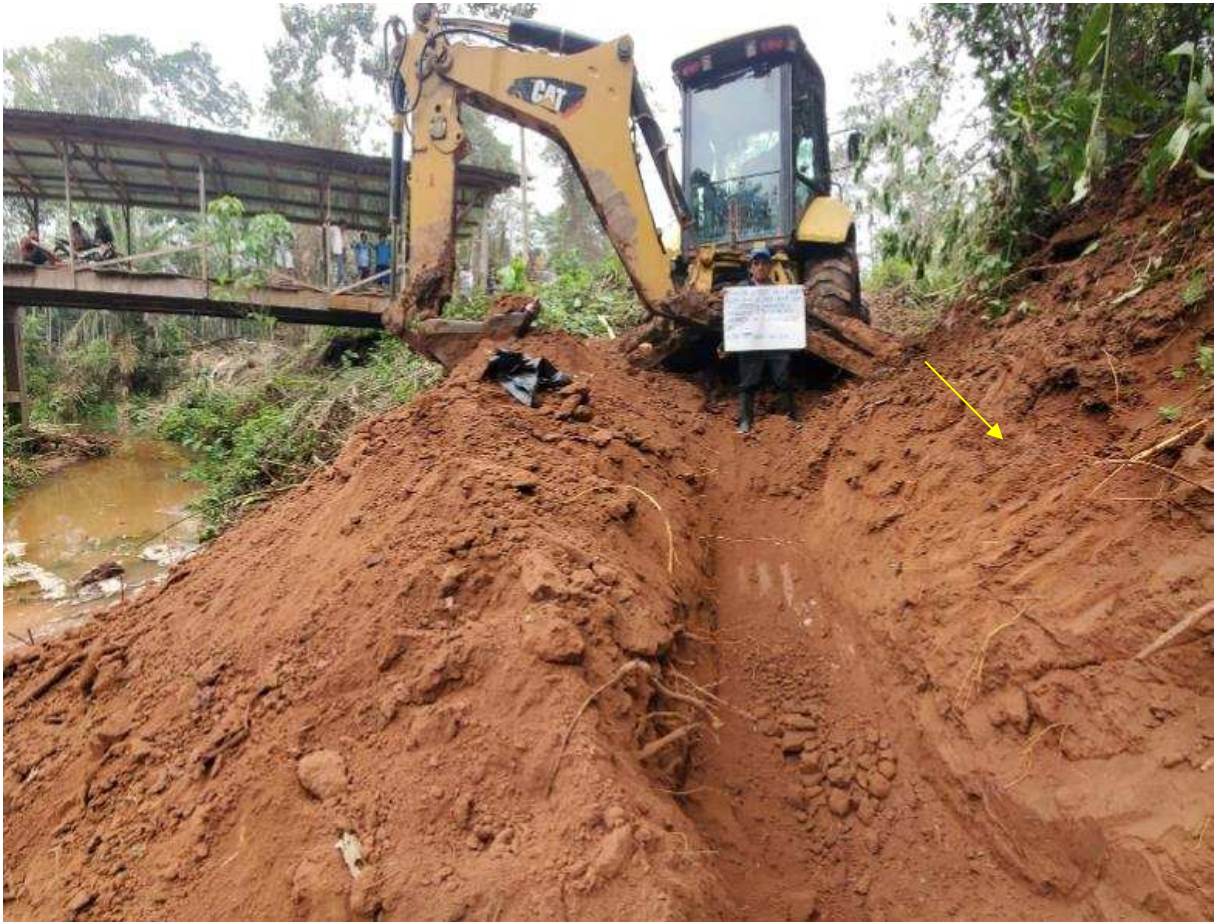
Foto 7: Depósitos deluviales conformados por arcillas con arenas y limos de color rojizo. Ubicados en estribo izquierdo.

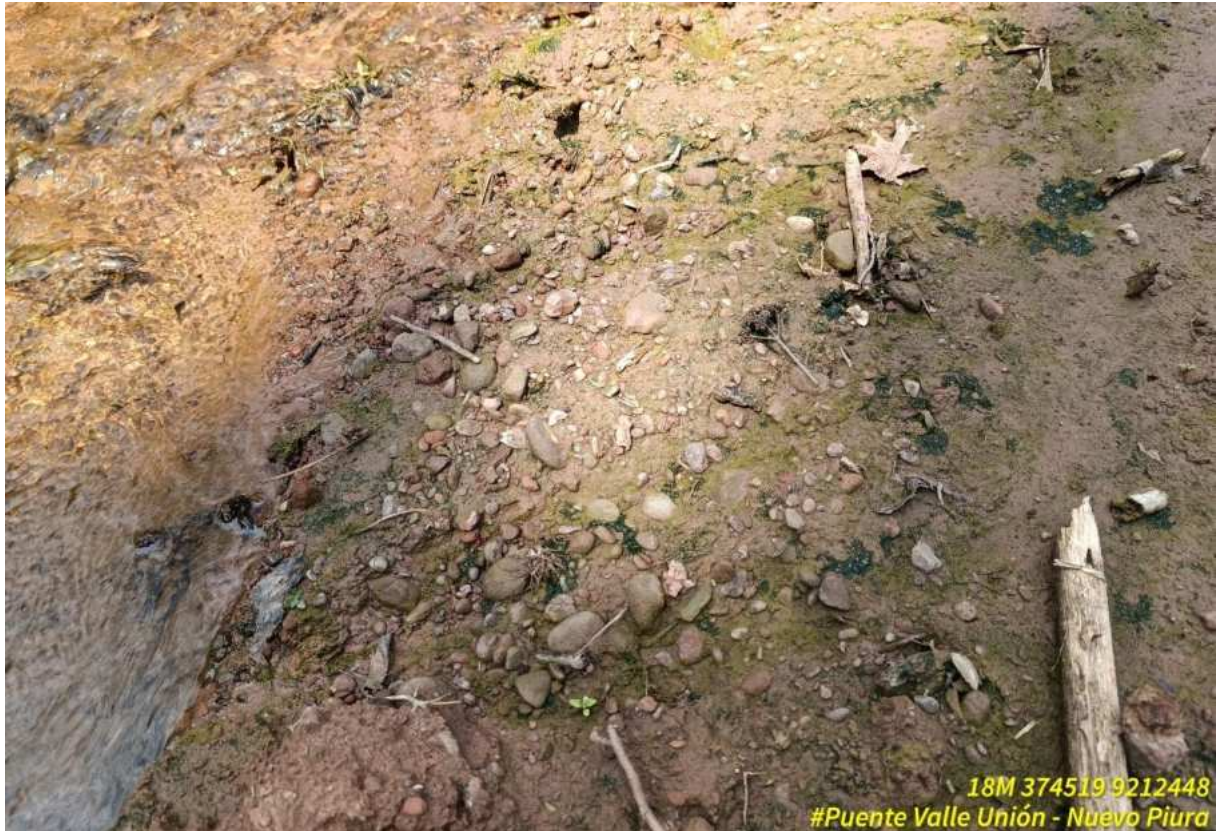
Foto 8: Depósitos fluviales de gravas medianas con arenas y arcillas.

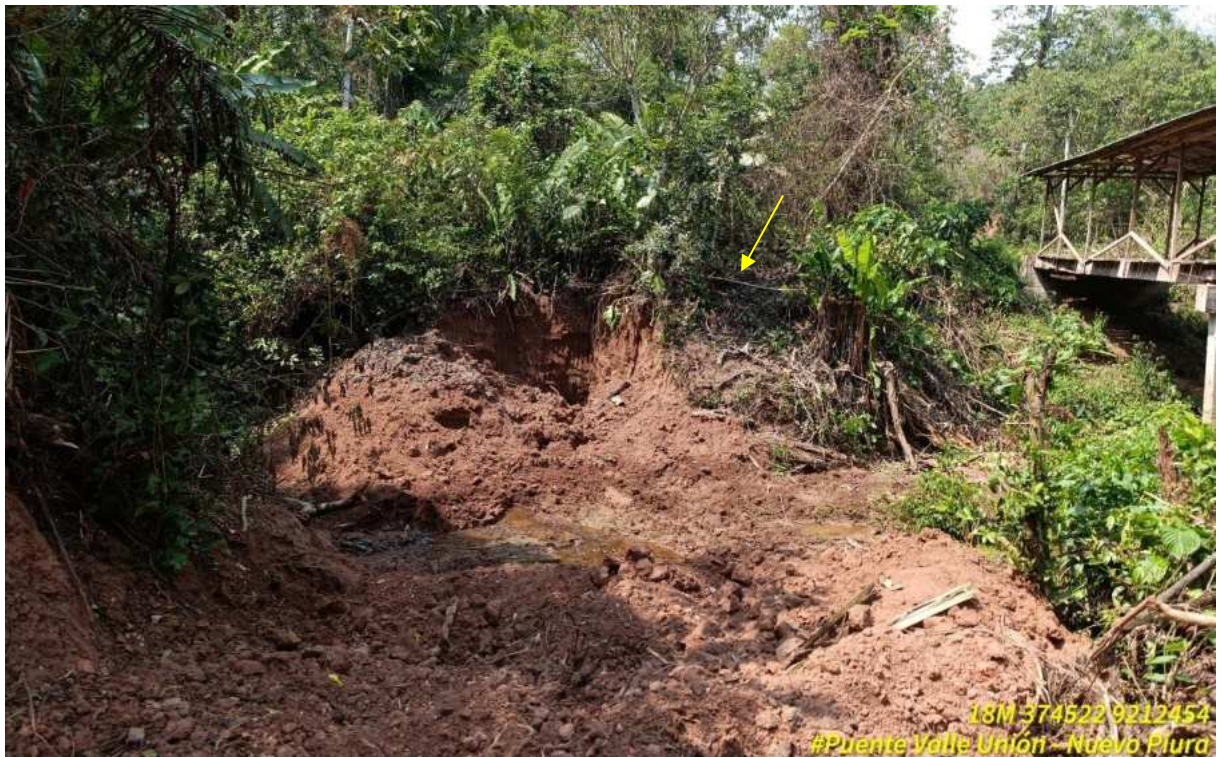
Foto 9: Depósitos aluviales conformados por arcillas y limos con arenas, en estribo derecho de puente Libano.

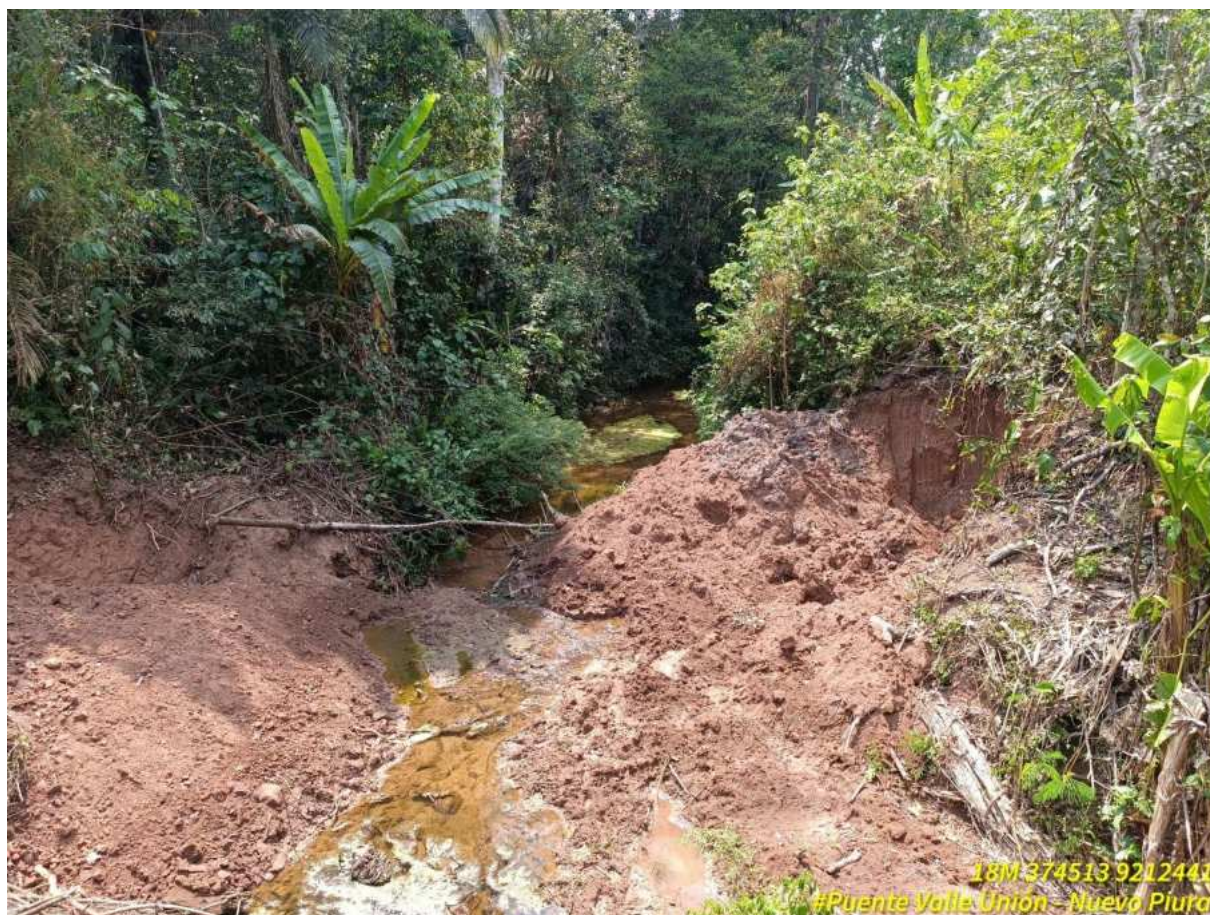
Foto 6: Vista general de calicatas excavadas.

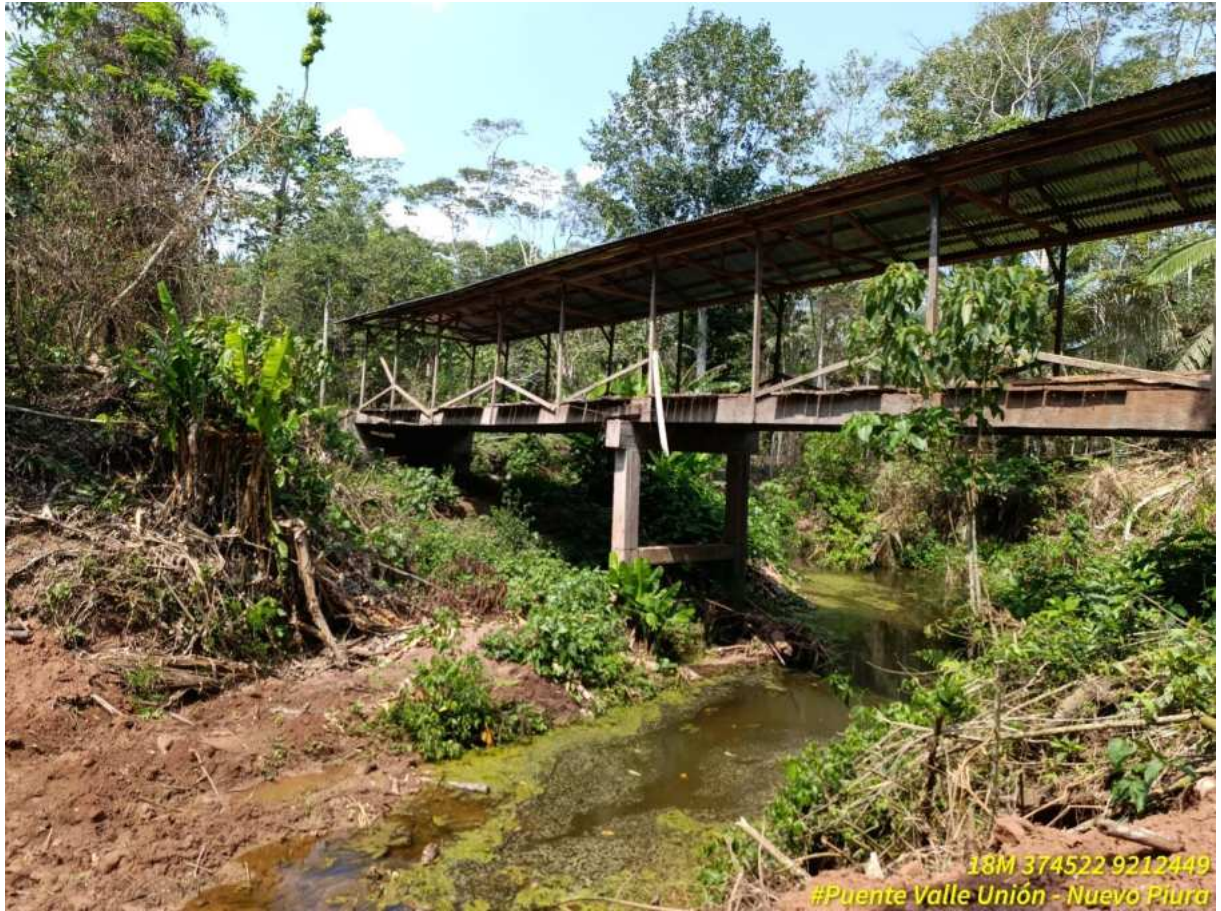
Foto 7: Vista de la parte baja de la losa del puente.

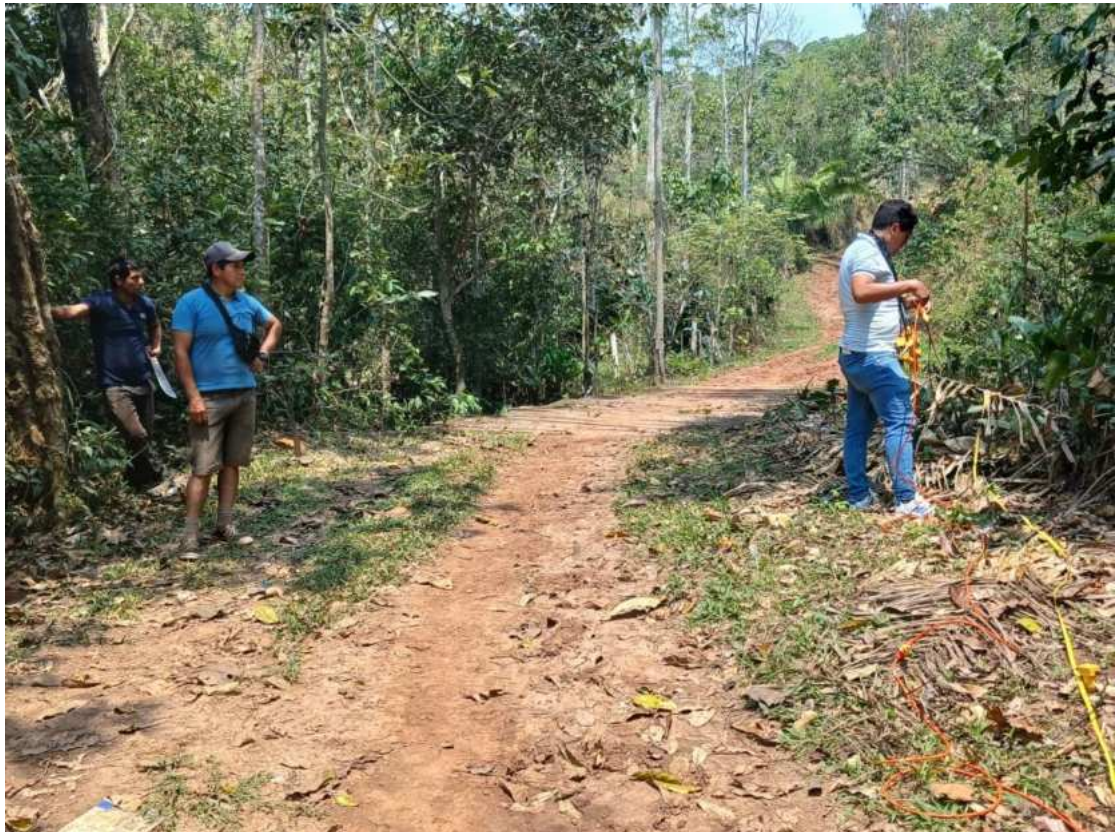
Figura 7. Instalación de línea de refracción sísmica LRS-02 y MASW-02.

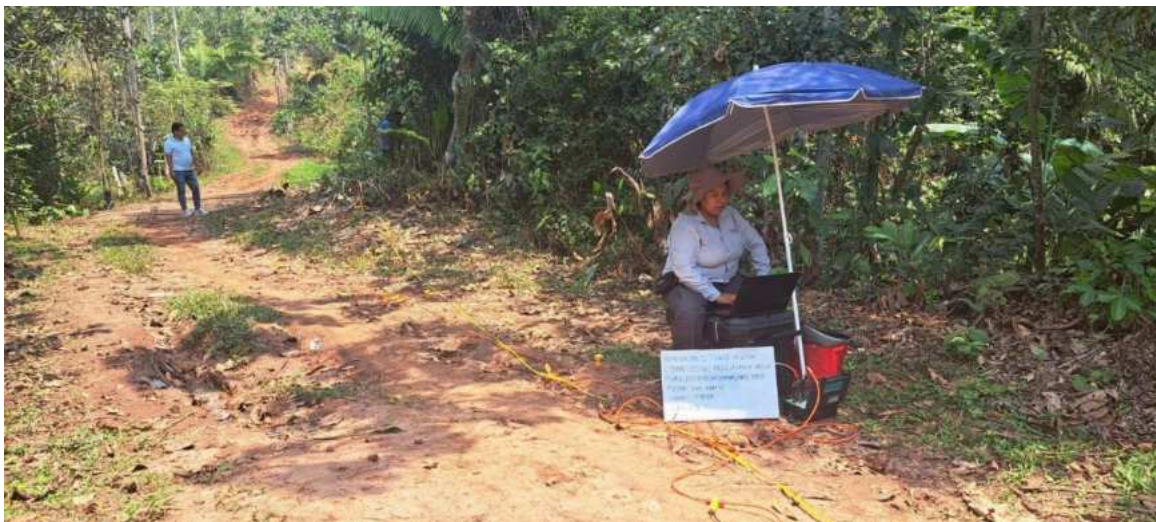
Figura 9. Adquisición de datos línea de refracción sísmica LRS-02 y MASW-02
